## PORUCHY MOSTNÍCH VOZOVEK A JEJICH PŘÍČINY

DEFECTS OF BRIDGE PAVEMENT AND CAUSE OF DEFECTS

DIPLOMOVÁ PRÁCE  
DIPLOMA THESIS

BC. SIMONA KUBOVÁ

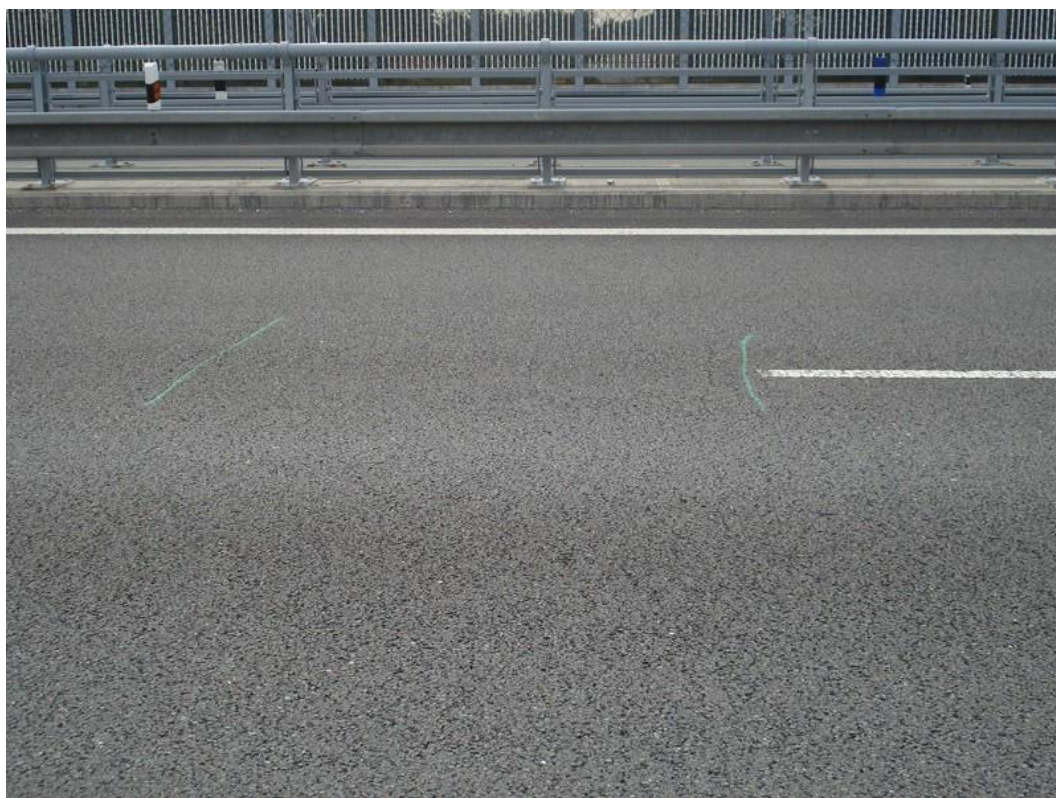
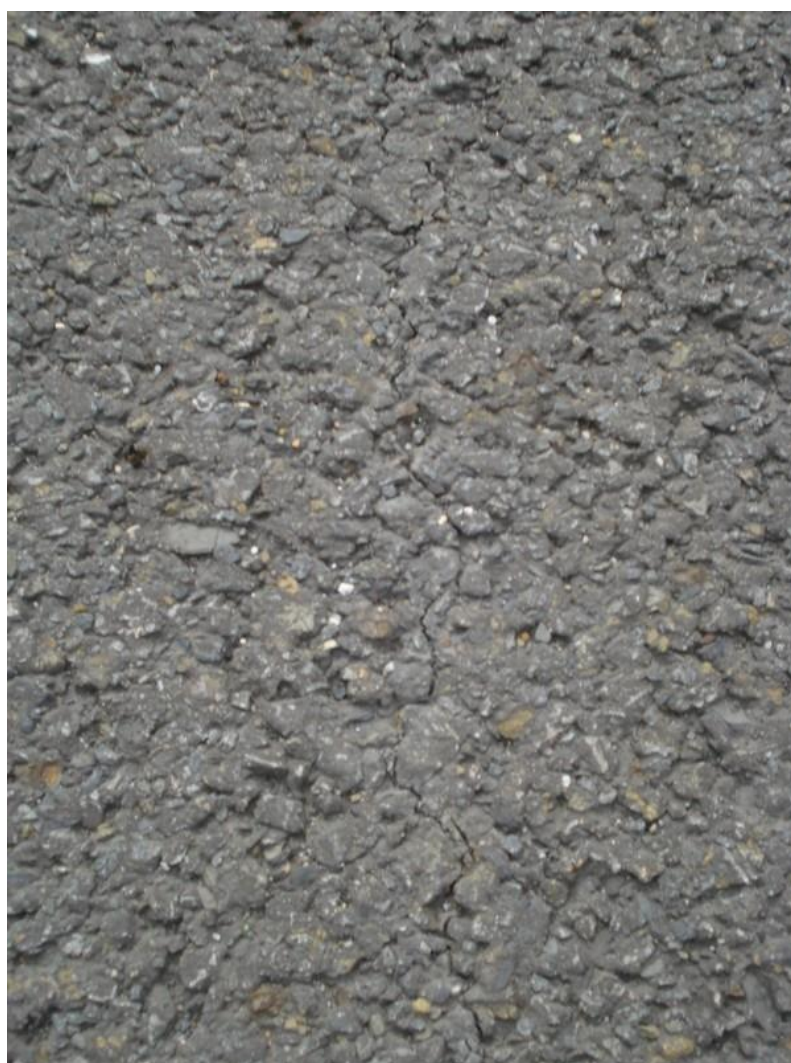
Na povrchu mostu v jízdních pruzích i ve zpevněné krajnici se vyskytuje 8 úzkých příčných trhliny (viz.obr.1,2), jedna podélná úzká trhlina a 3 kaverny (viz.obr.3,4). Na mostě byly provedeny 2 vývrty v místě podélných trhlin a ukazují, že trhlina je do hloubky až k izolaci (obr.5).

Příčinou vzniku příčných úzkých trhlin je nízká teplota povrchu ( $-20\text{ }^{\circ}\text{C}$ ), rychlý pokles teploty nebo nevhodné nebo zestárnuté pojivo. Vlivem střídání vysoké a nízké teploty dochází k dilataci mostu, přičemž asfaltová vozovka a betonová mostovka má jinou teplotní roztažnost, což může způsobovat také vznik příčných trhlin. Sedáním podpěr mostní konstrukce může také ovlivnit vznik trhlin.

Obr.1 Tenké příčné trhliny

Obr.2 Detail tenké příčné  
trhliny

Úzké trhliny, které se objevují na mostě D1 – 402 přes údolí Děrenského potoka a silnice III/46424 a na mostě přes silnici III/46419 bych navrhla utěsnit zálivkou, nejdříve se trhliny profrézují, vyčistí a následně se zalijí zálivkovou hmotou.

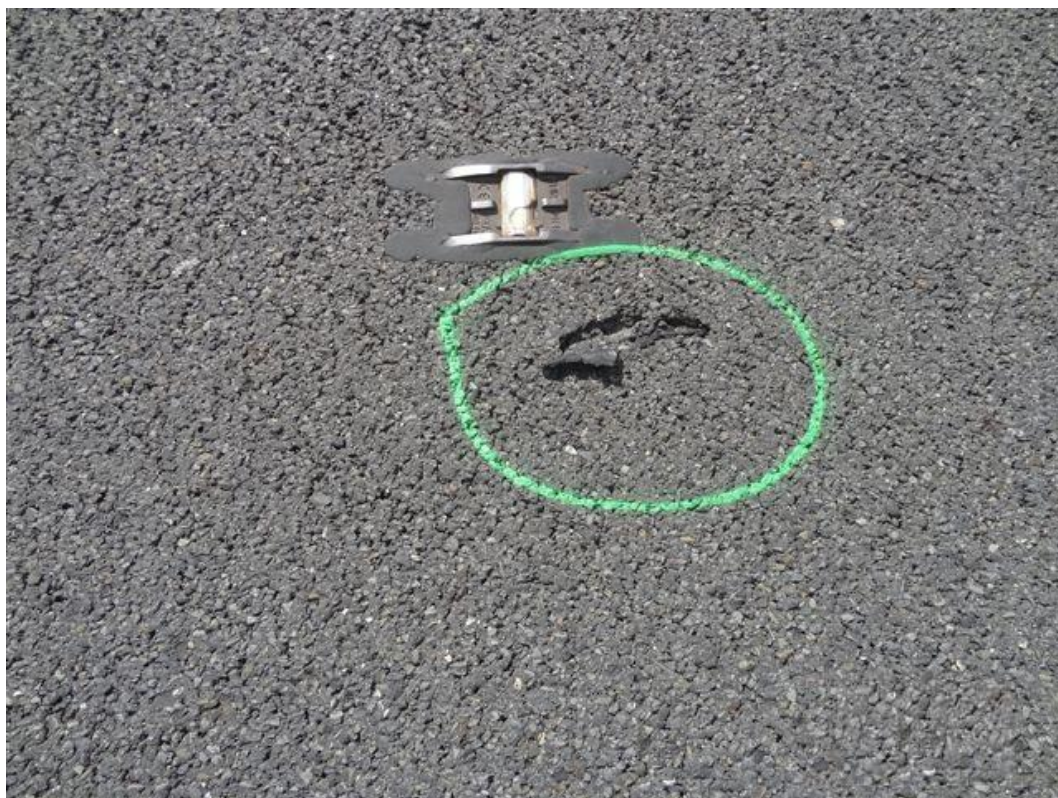
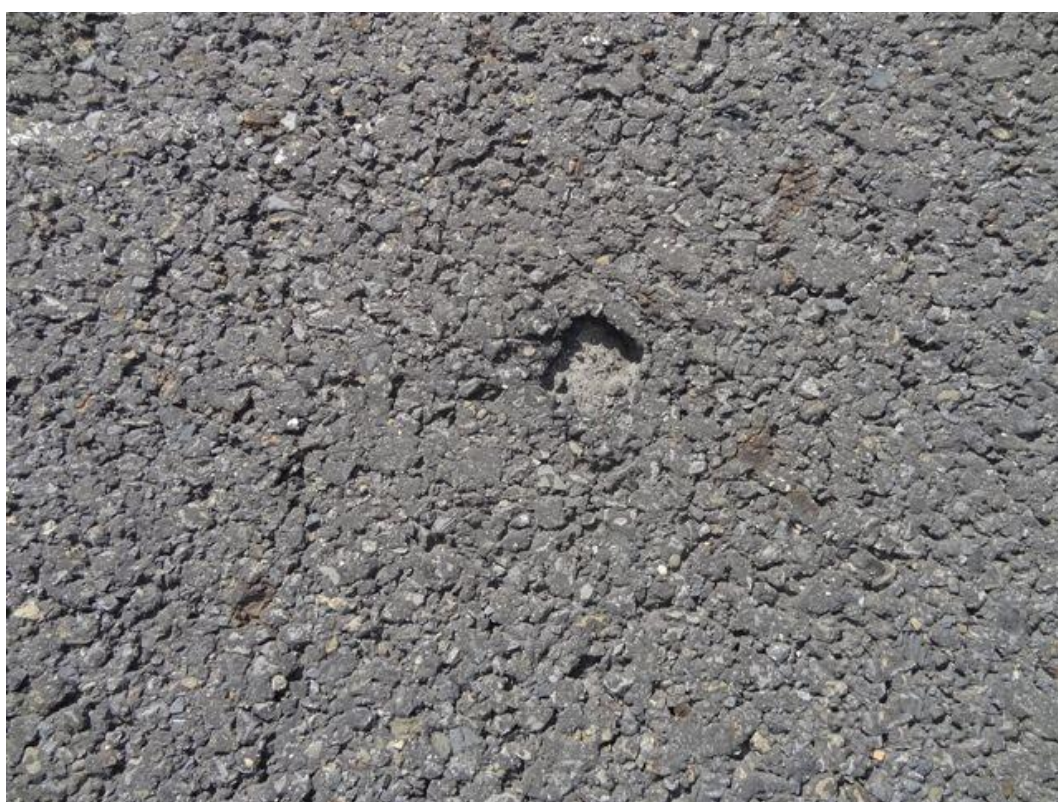
Obr.3 Kaverna

Obr.4 Kaverna

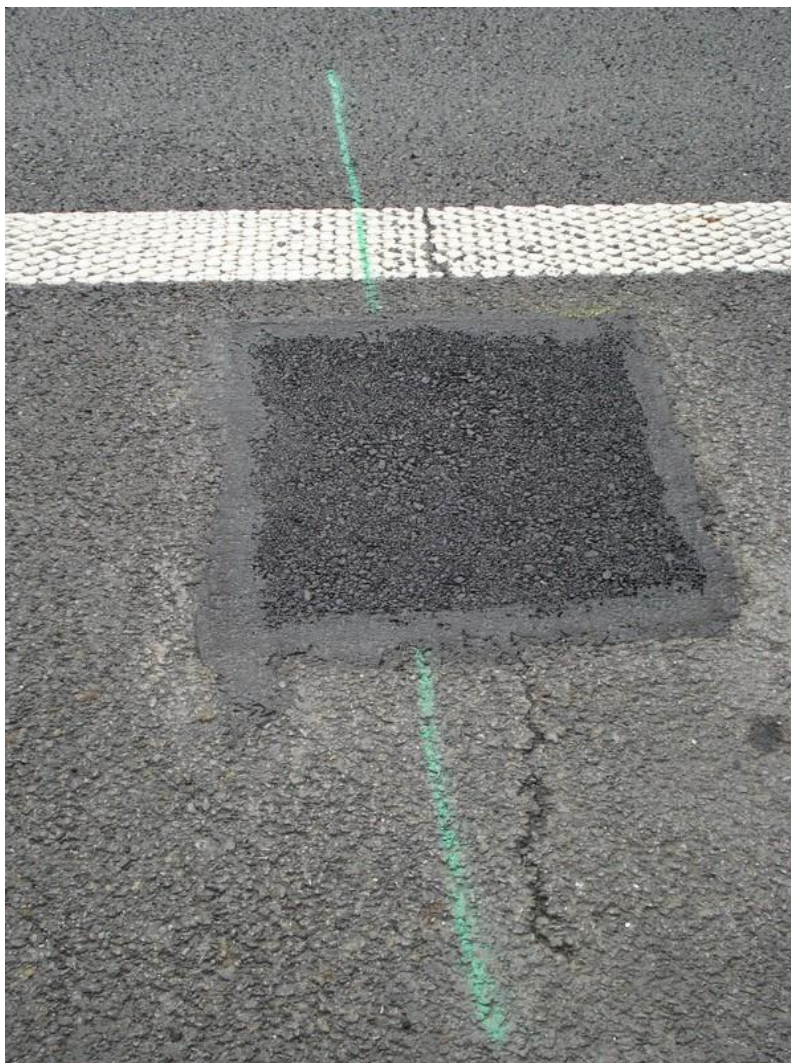
Při prohlídce byla zjištěna kaverna (viz.obr.6), zaválcovaná matice (viz.obr.7), která vede dále ke vzniku kaverny a vlivem dopravního a klimatického zatížení k tvorbě výtluhu. Dále se na vozovce vyskytují síťové trhliny, které se mi bohužel nepodařilo nafotit.

Obr. 6 Kaverna

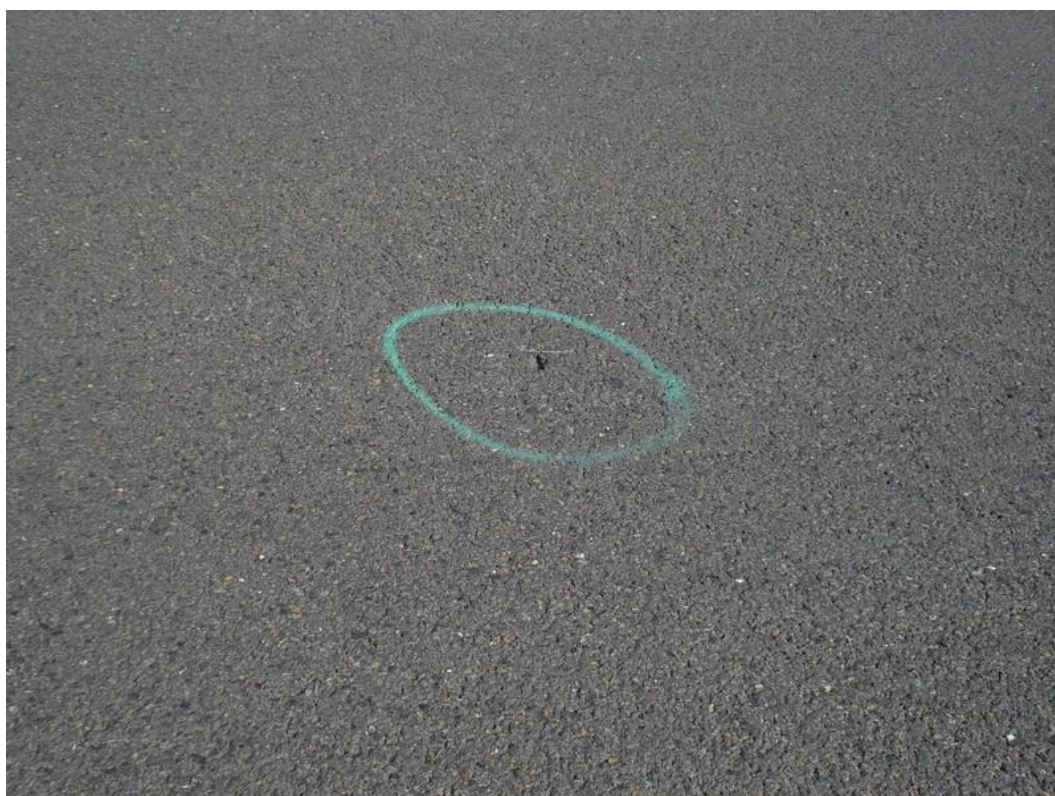
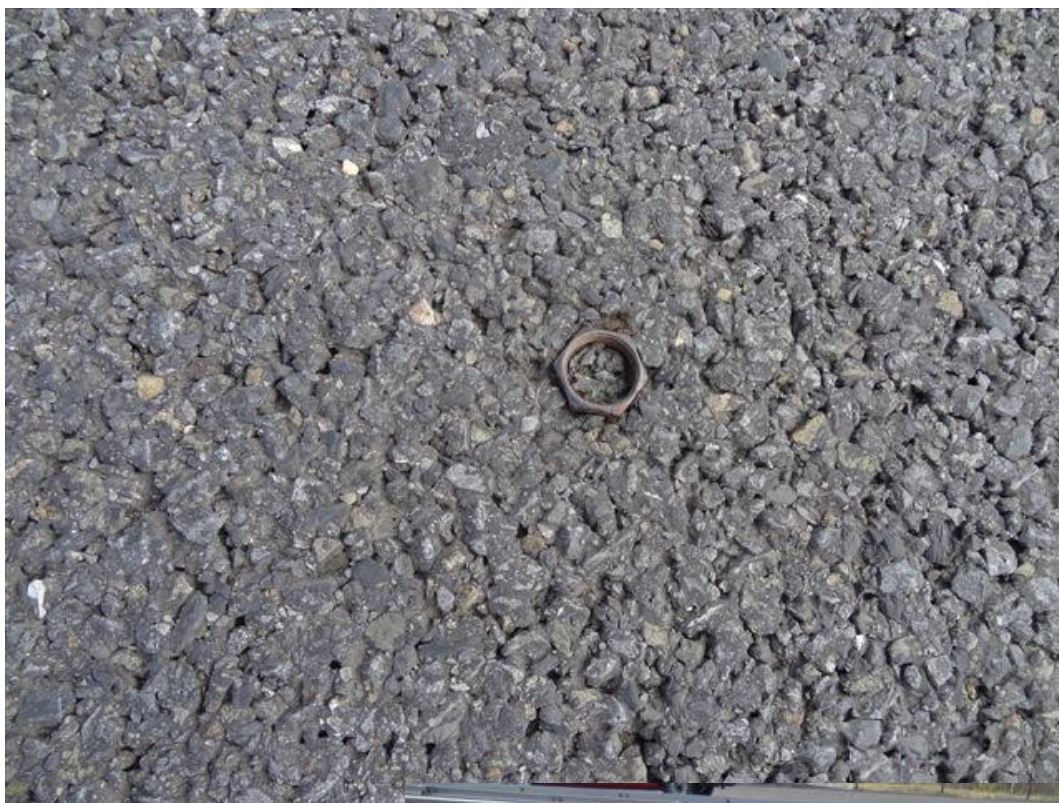
Obr.7 Zaválcovaná matice

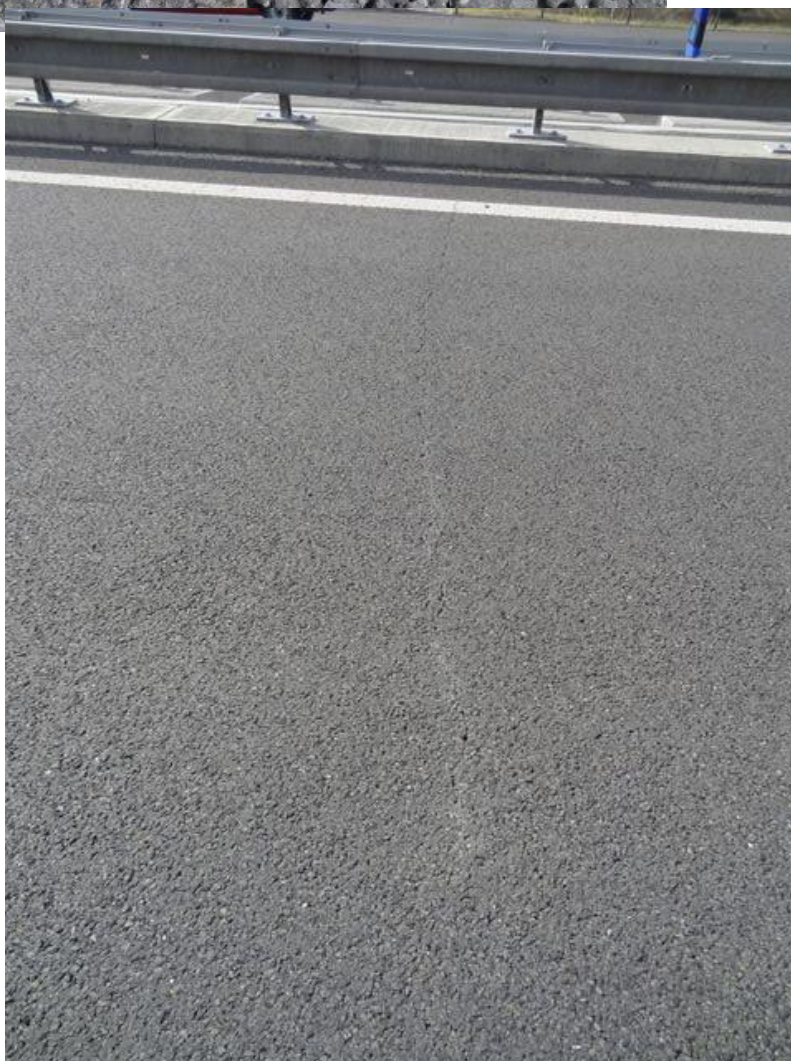
Na vozovce jízdnic pruhů se objevuje příčná trhlina, která se rozvětňuje do síťových trhlin (viz.obr.8) a v místě mostního závěru dochází k přelití asfaltové směsi přes mostní závěr, kde se nachází již dřívější vyspráva (viz.obr.9).

Příčinou vzniku síťových trhlin je porušení asfaltových vrstev únavou (vyšší dopravní zatížení než zatížení na něž byla vozovka vybudována, tenké asfaltové vrstvy), neúnosné podloží, porucha odvodnění, použití namrzavého materiálu v podkladní vrstvě nebo podložní zemina proniká do podkladních vrstev (nesplněno filtrační kritérium) [2].

V tomhle případě se nejedná o poruchu zaviněnou podkladními vrstvami, ale pravděpodobně vlivem tenkých asfaltových vrstev. Na základě kontrolních zkoušek, dle kterých bylo určeno, že na několika místech nevychází minimální tloušťky obrusné i ložní vrstvy, by právě tohle mohlo být příčinou vzniku těchto trhlin.

Obr.8 Příčná trhлина

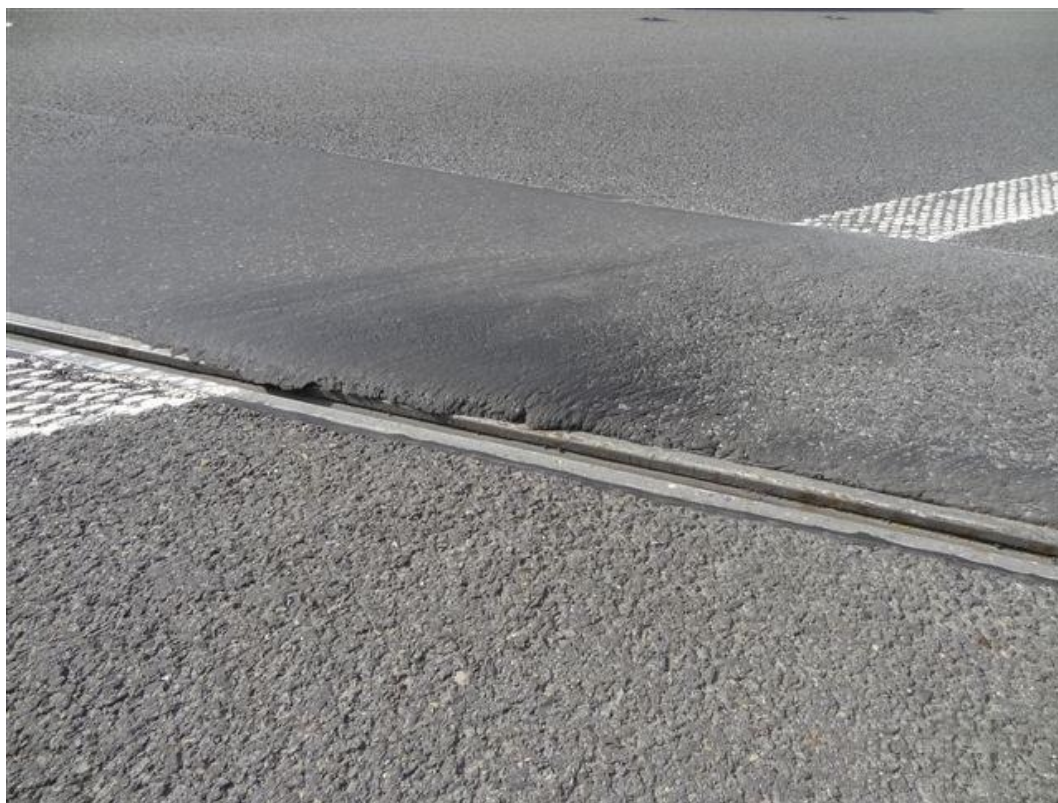
Obr.9 Přelití asfaltové směsi přes mostní závěr

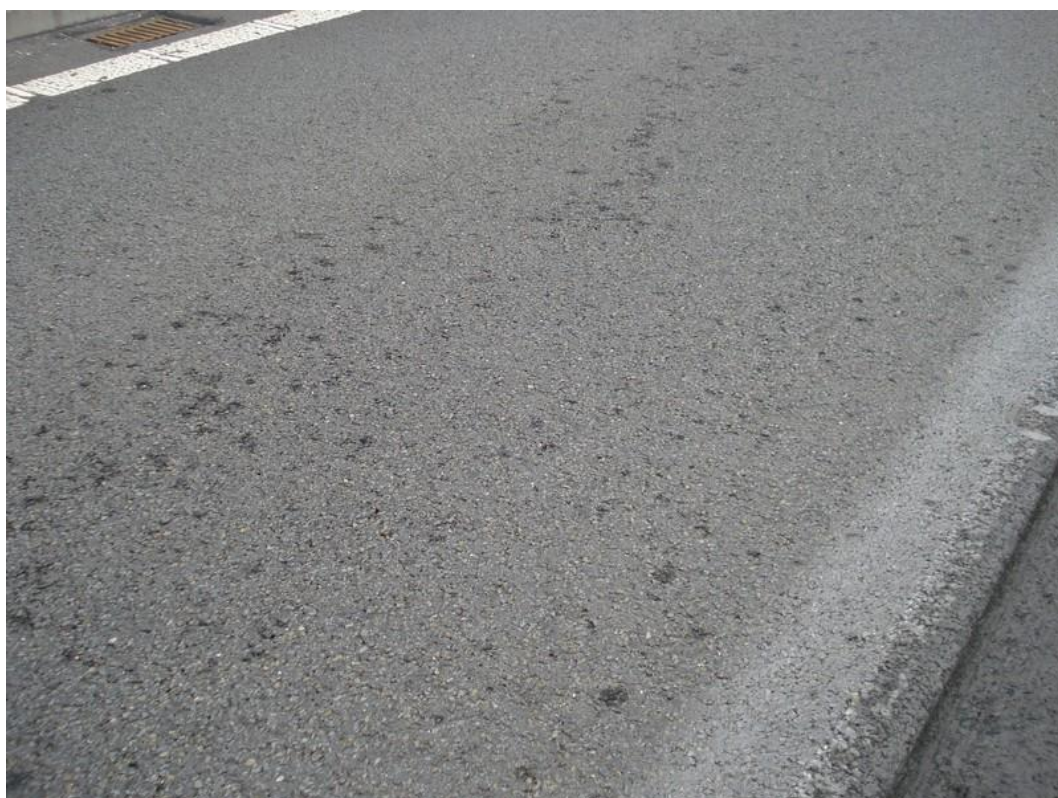
Obr.10 Ztráta asfaltového tmele

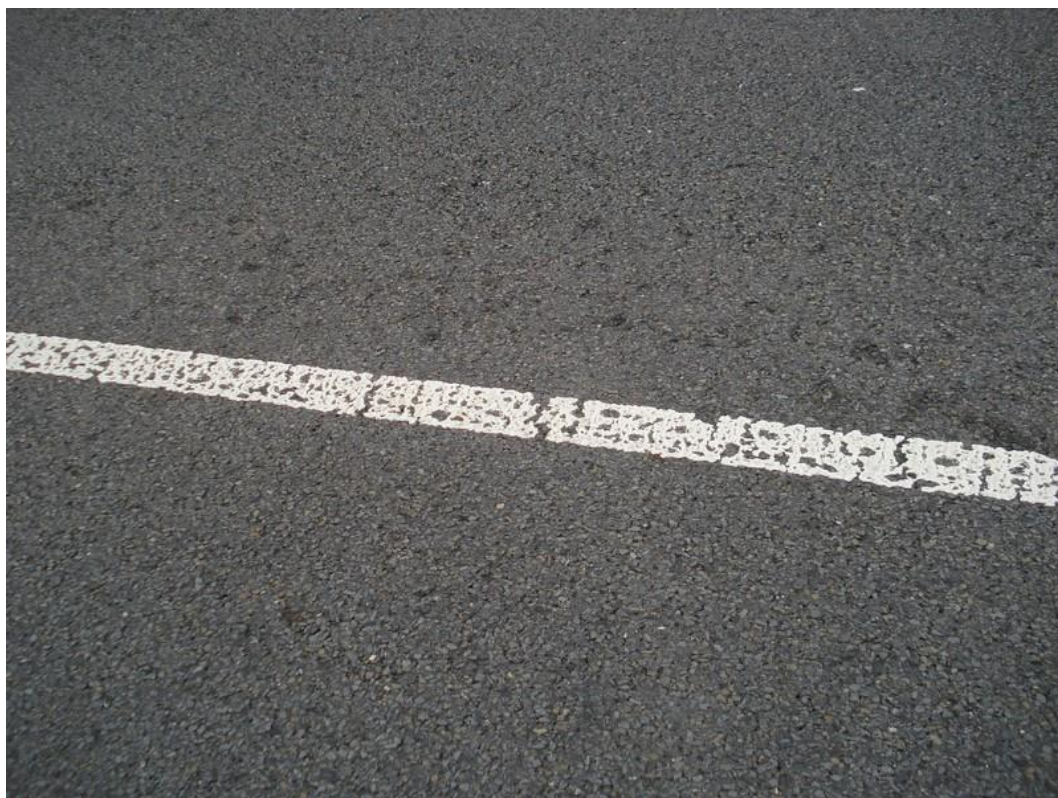
Obr.11 Ztráta asfaltového tmele

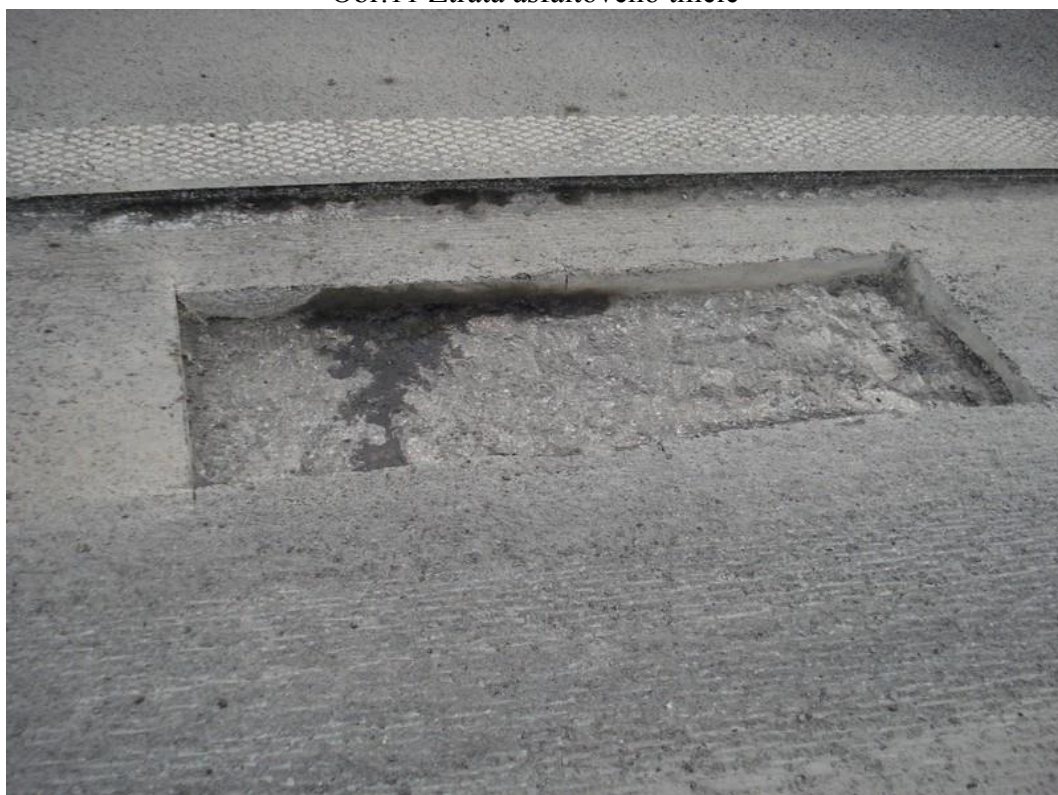
Obr.12 Voda v ložní vrstvě

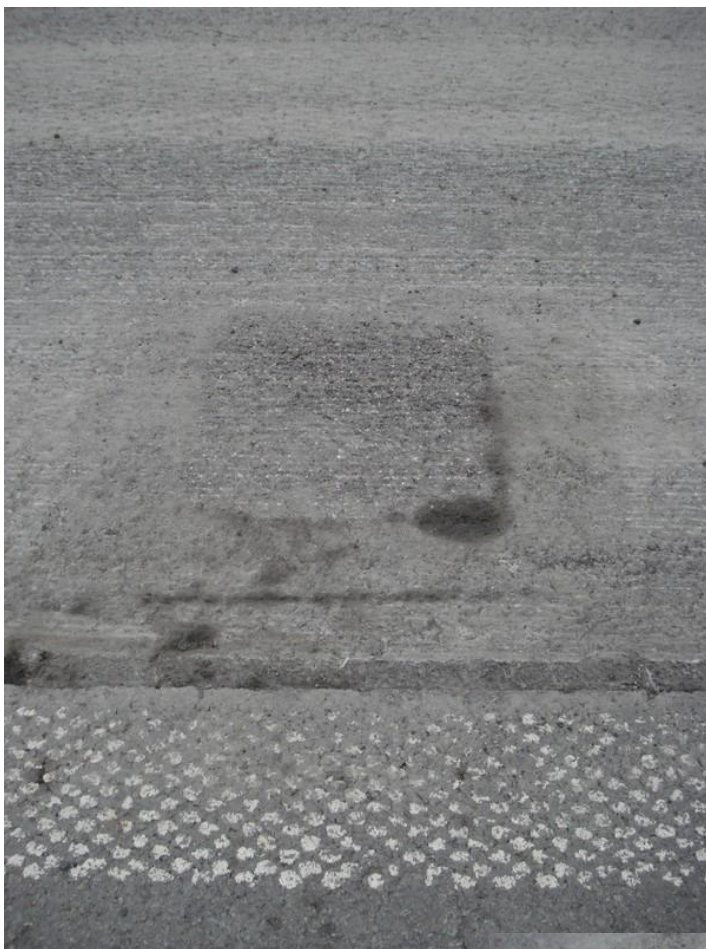
Obr.13 Voda v ohrusné vrstvě  
v místě vyspraveného výtluku

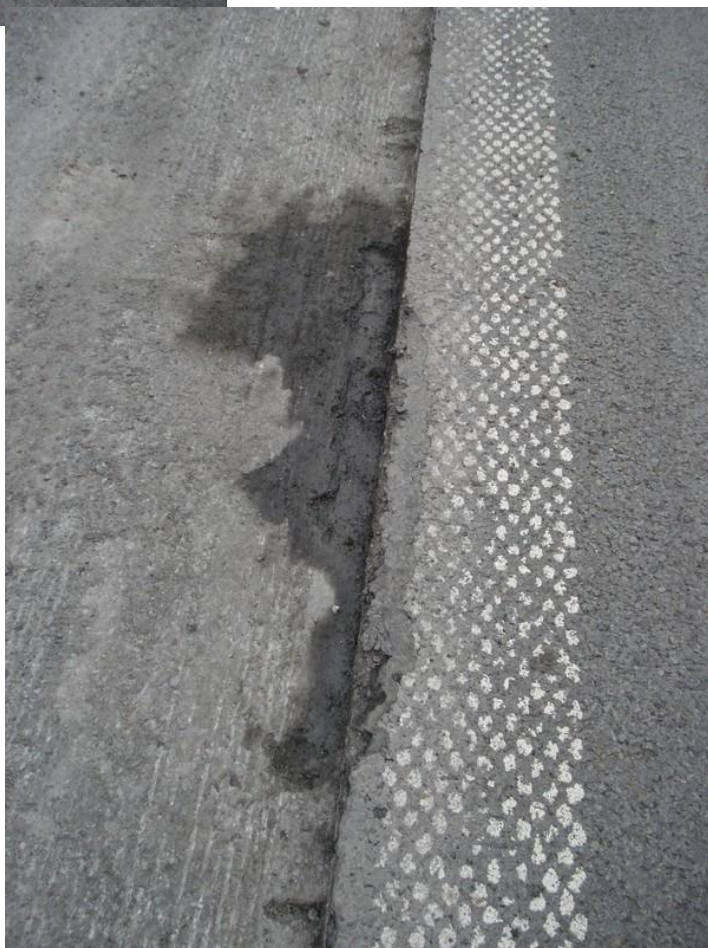
Obr.14 Voda pod ohrusnou vrstvou

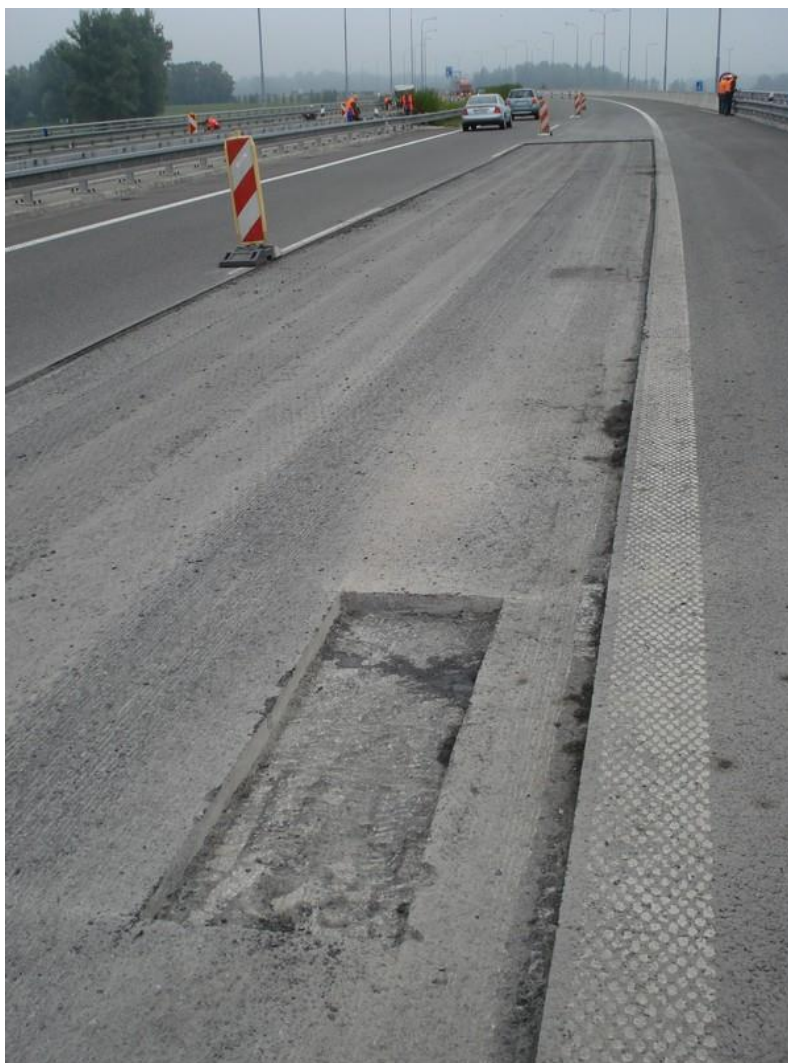
Obr.15 Celkový pohled

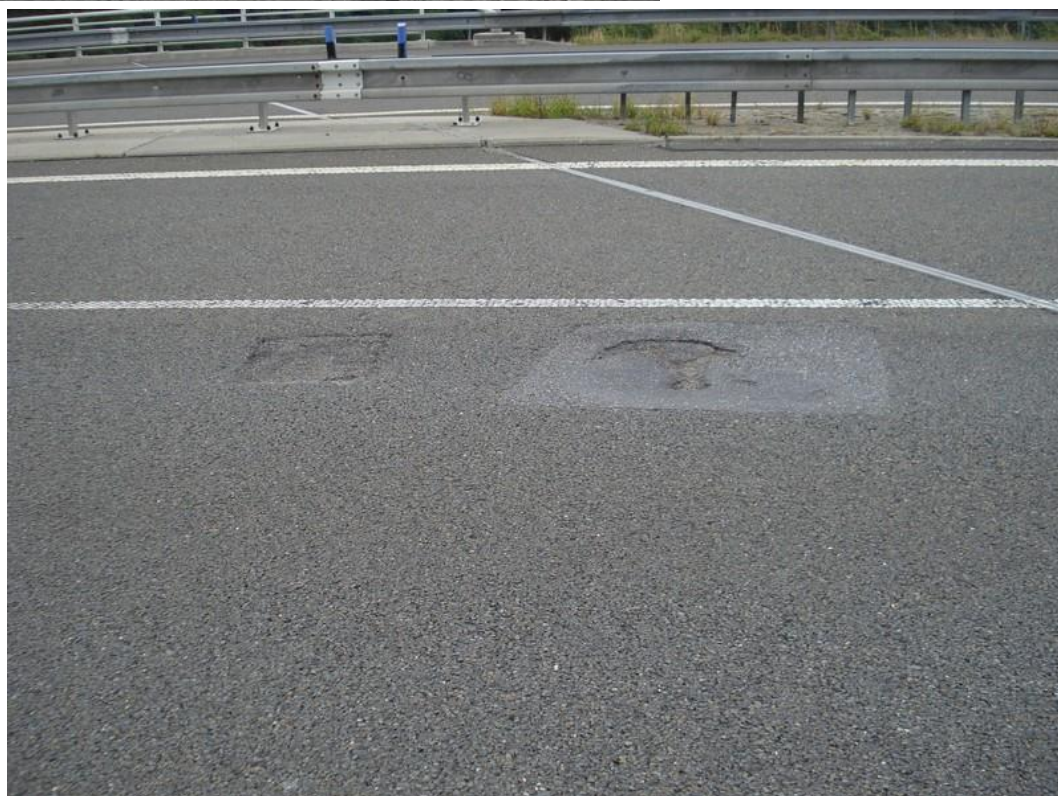
Při tvorbě výtluku nejdříve dochází ke ztrátě asfaltového tmele nebo porušování kameniva, vlivem dopravního a klimatického zatížení přechází do hloubkové koroze a nadále až ke ztrátě hmoty z obrusné vrstvy. Příčinou může být i cizí těleso v obrusné vrstvě, které vede ke vzniku kaverny a dále výtluku. Zde nebyla dostatečně kvalitně provedena vysprávka a dochází k znovuoobjevení výtluků.

Obr.16 Opravené výtluky

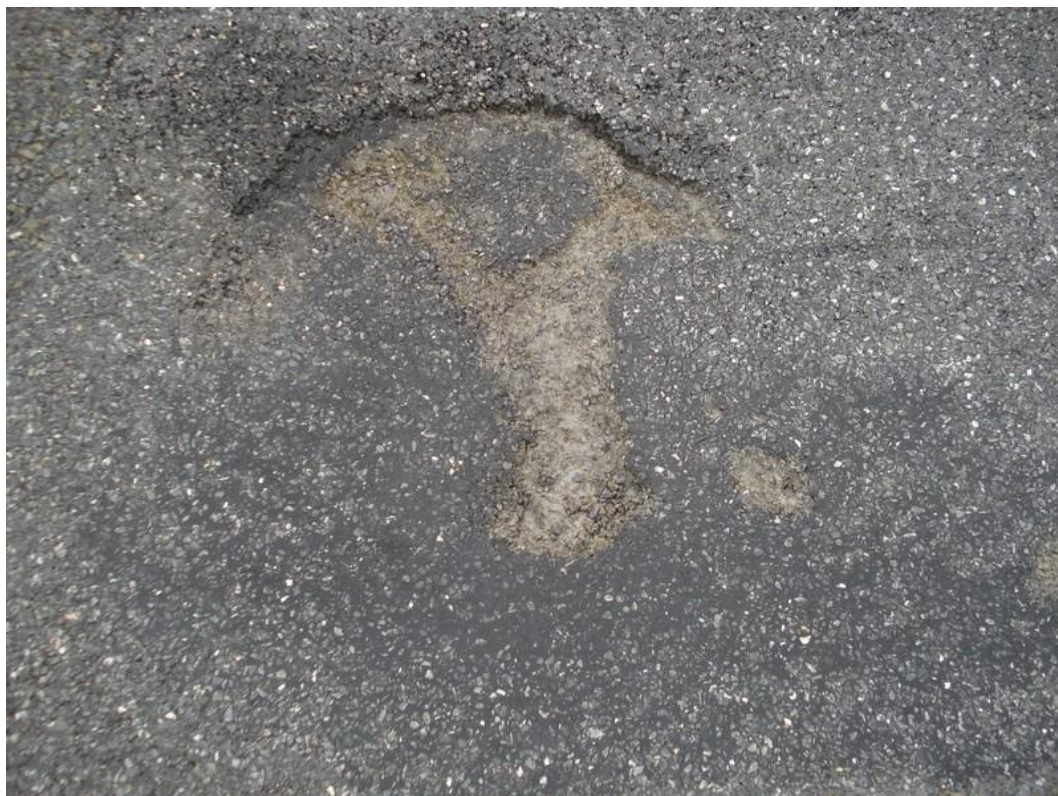
Obr.17 Opětovný výskyt výtluku

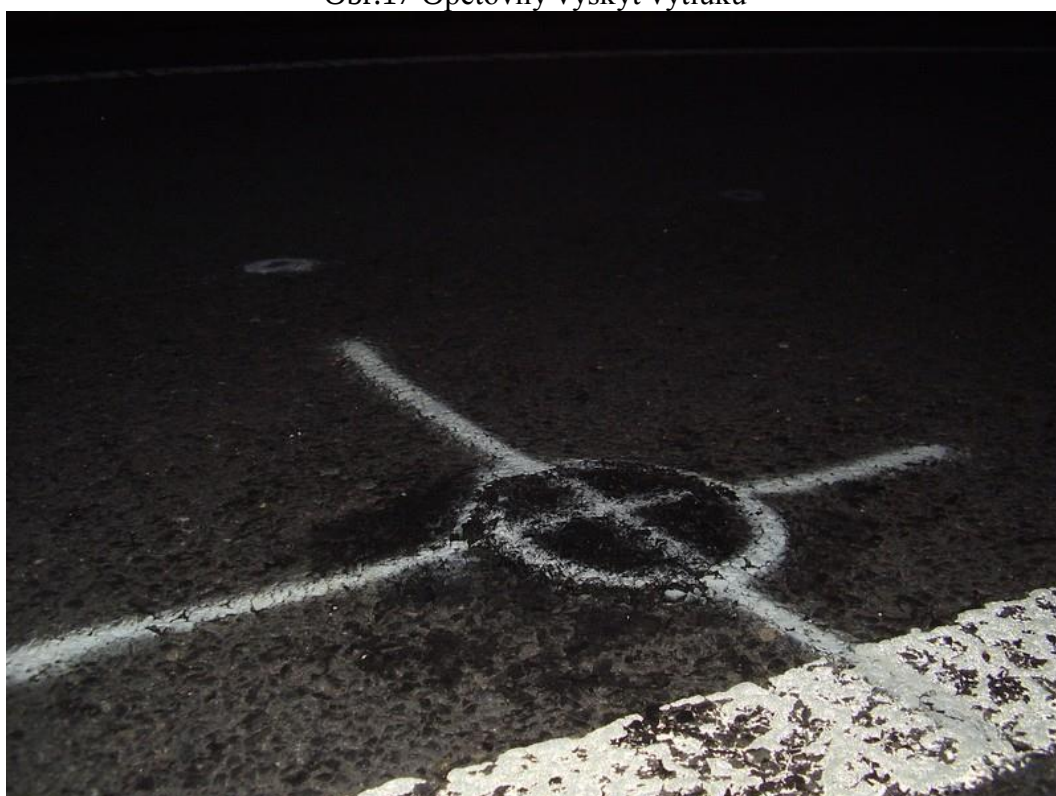
Obr.18 Puchýř

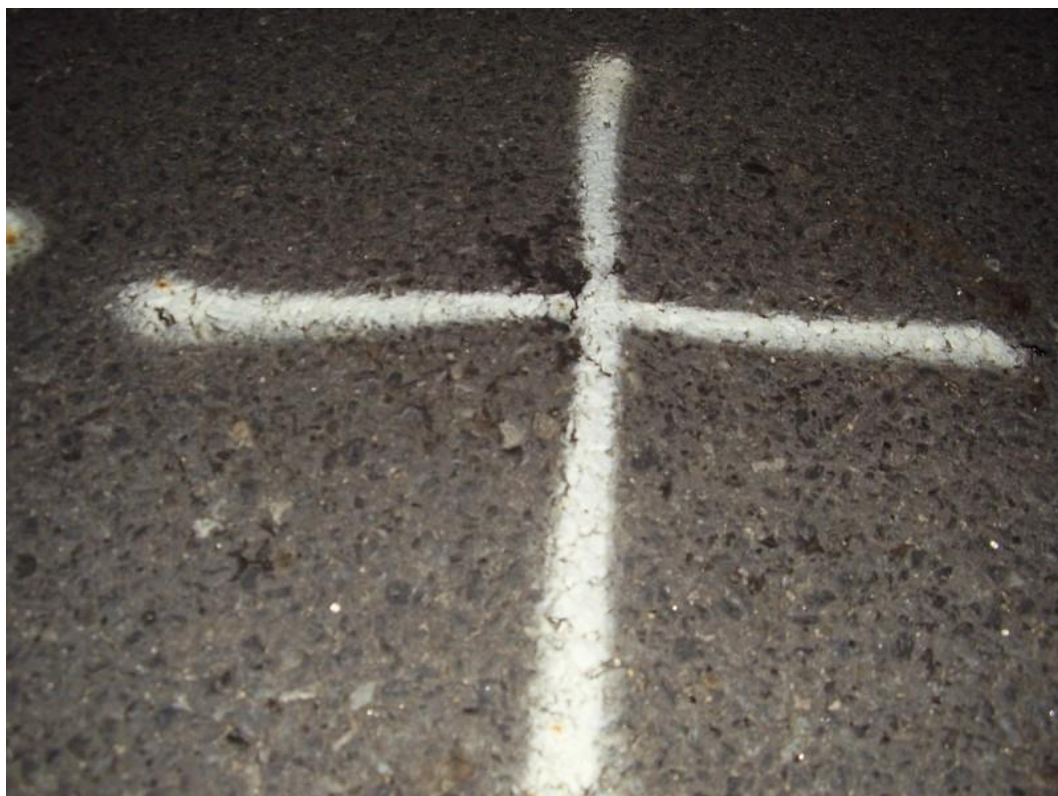
Obr.19 Puchýř

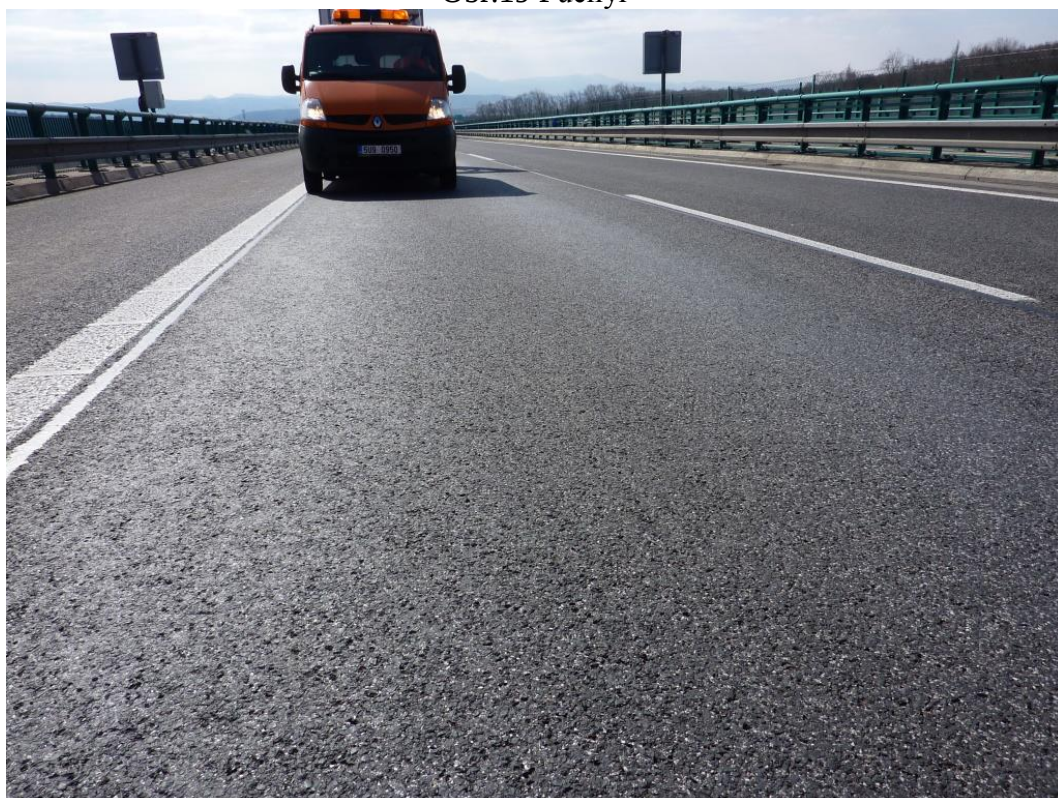
Na celém povrchu mostu v jízdních pružích a ve zpevněné krajnici se vyskytují kaverny po vypadnutých zrnech kameniva z obrusné vrstvy asfaltového koberce mastixového. Kaverny přechází lokálně do hloubkové koroze a výtluků. Některé dřívější výtluky byly provizorně vyplněny. Na několika místech byla zaznamenána příčná trhлина (viz obr. 20 - 22).

Kaverny vznikají vlivem působení dopravního zatížení, vlhkosti a mrazu, kdy se málo odolná zrna kameniva poruší, vytrhají nebo vymyjí a zanechají po sobě jamku. Při dalším vypadávání zrn kameniva nebo uvolnění části asfaltové směsi dochází k hloubkové korozi a nadále až k výtluku.

Příčinou této poruchy je rozpadavost čediče, je to rozpad horniny, který se může objevit u některých čedičů vlivem atmosférických vlivů. Začíná se projevovat výskytem šedobílých skvrn a obvykle se objeví i vlasové trhliny. Dochází ke snižování pevnosti horniny a důsledkem je rozpad horniny na malé kousky.

Obr. 20 Kaverny po vypadlých zrnech kameniva z ohrusné vrstvy AKMS

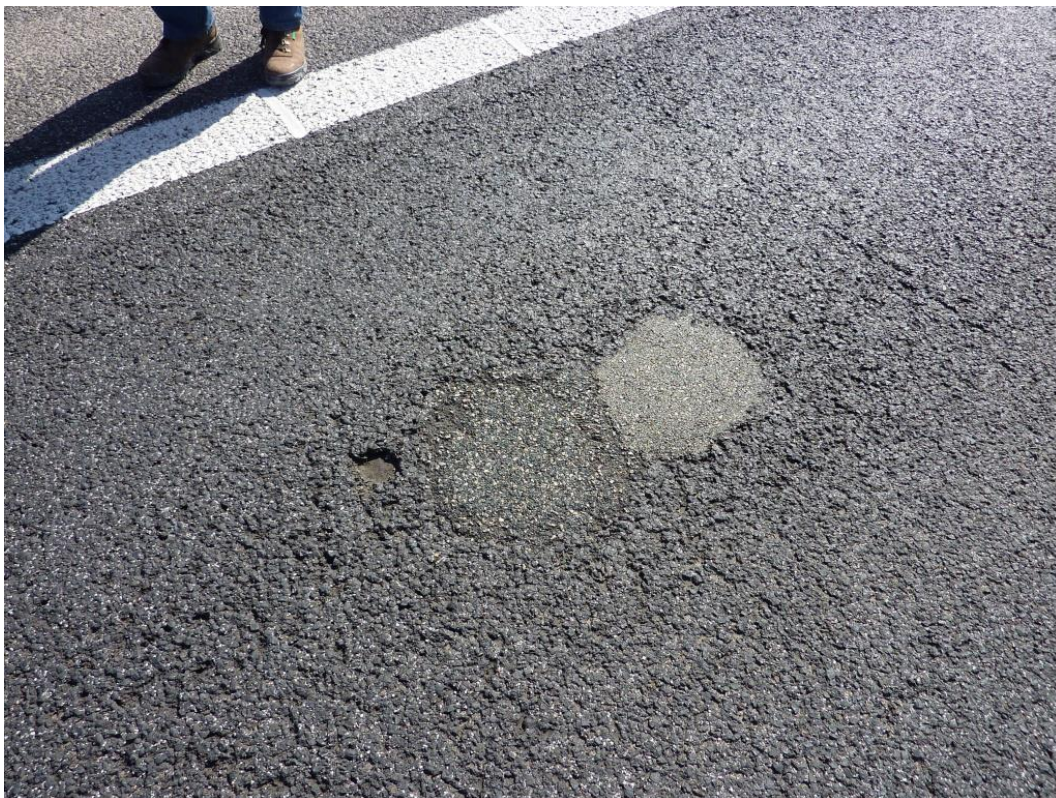
Obr. 21 Hluboká koroze ohrusné vrstvy přecházející do výtluků

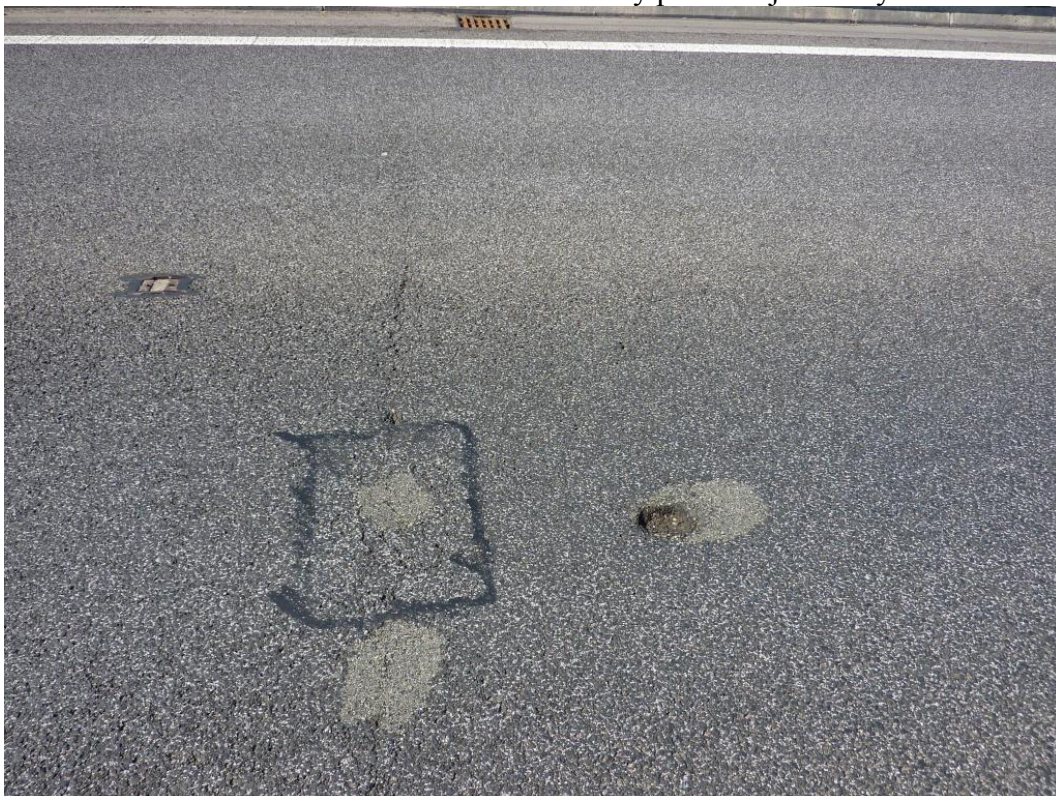
Obr. 22 Příčná trhlina s vysprávkou a výtlukem

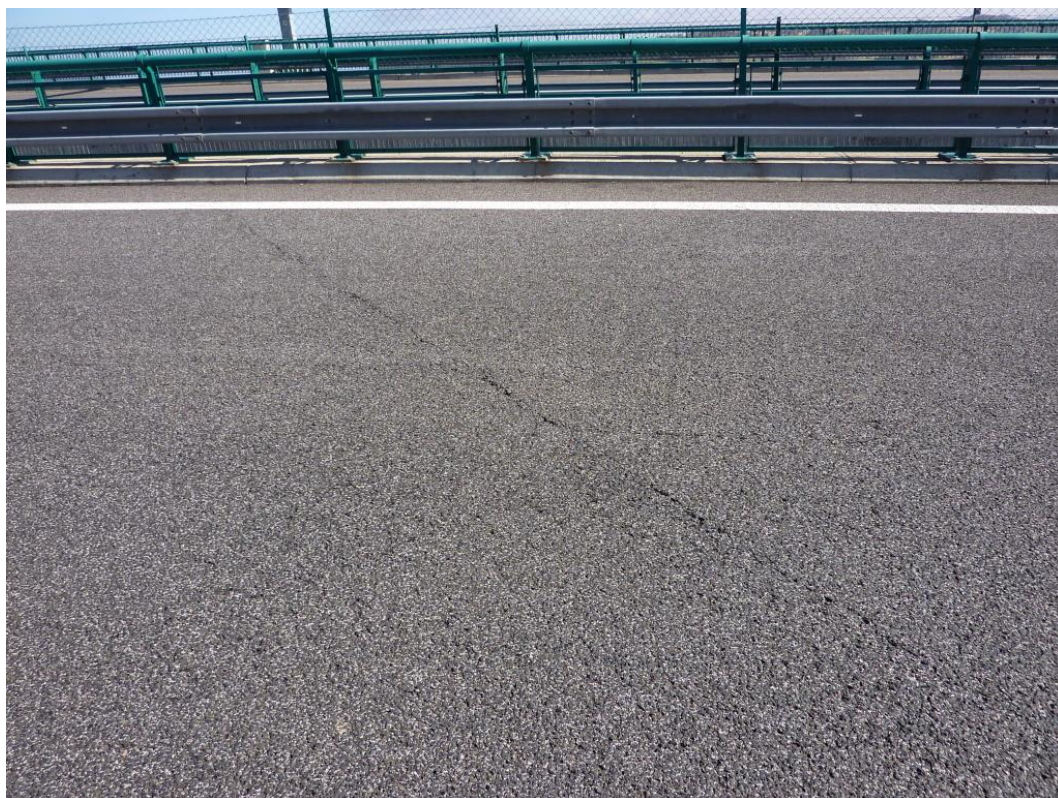
Zde se také na celém povrchu mostu v jízdních pružích a ve zpevněné krajnici vyskytují kaverny po vypadnutých zrnech kameniva z obrusné vrstvy asfaltového koberce mastixového. Výskyt je ve větším rozsahu než u pravého mostu, jedná se tedy o plošnou hloubkovou korozi. V pravém jízdním pruhu a ve zpevněné krajnici je mnoho vysprávek obrusné vrstvy, které se objevují na celé délce mostní vozovky. Také se objevuje přes celý jízdní pás šikmá trhлина, na větší ploše se vyskytují vějířovité trhliny a v levém jízdním pruhu je příčná trhлина (viz obr. 23, 24).

Obr.23 Šikmá trhlina přes celý jízdní pás

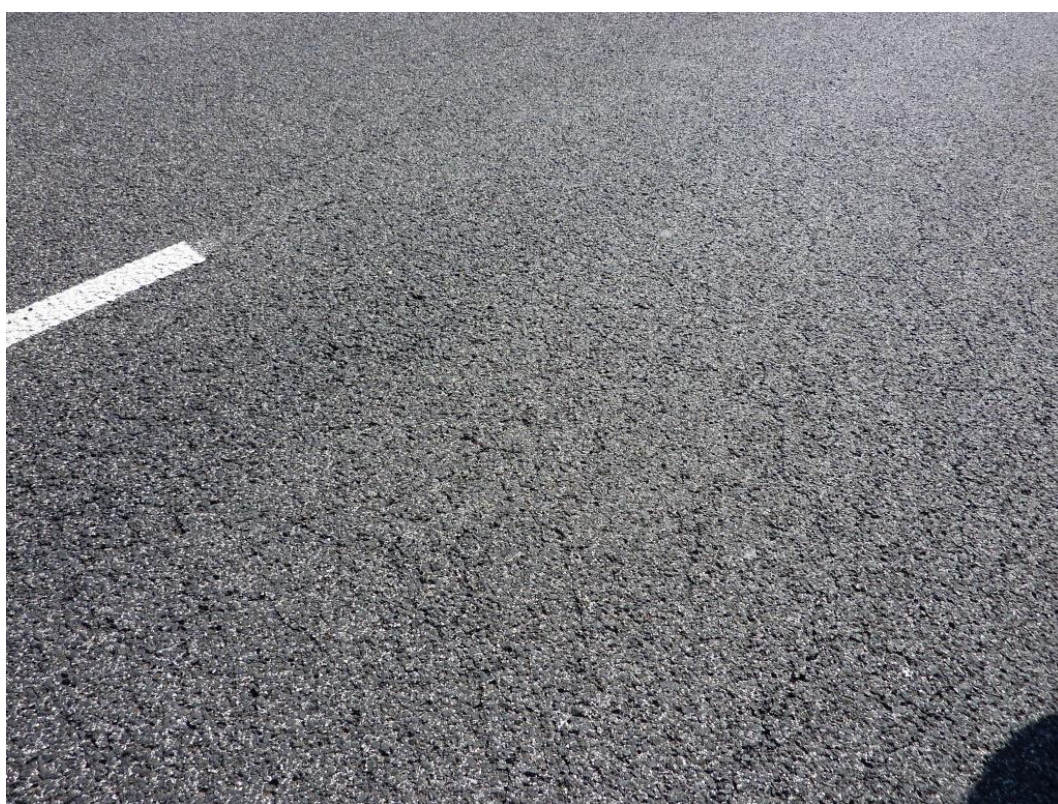
Obr.24 Vějířovité trhliny

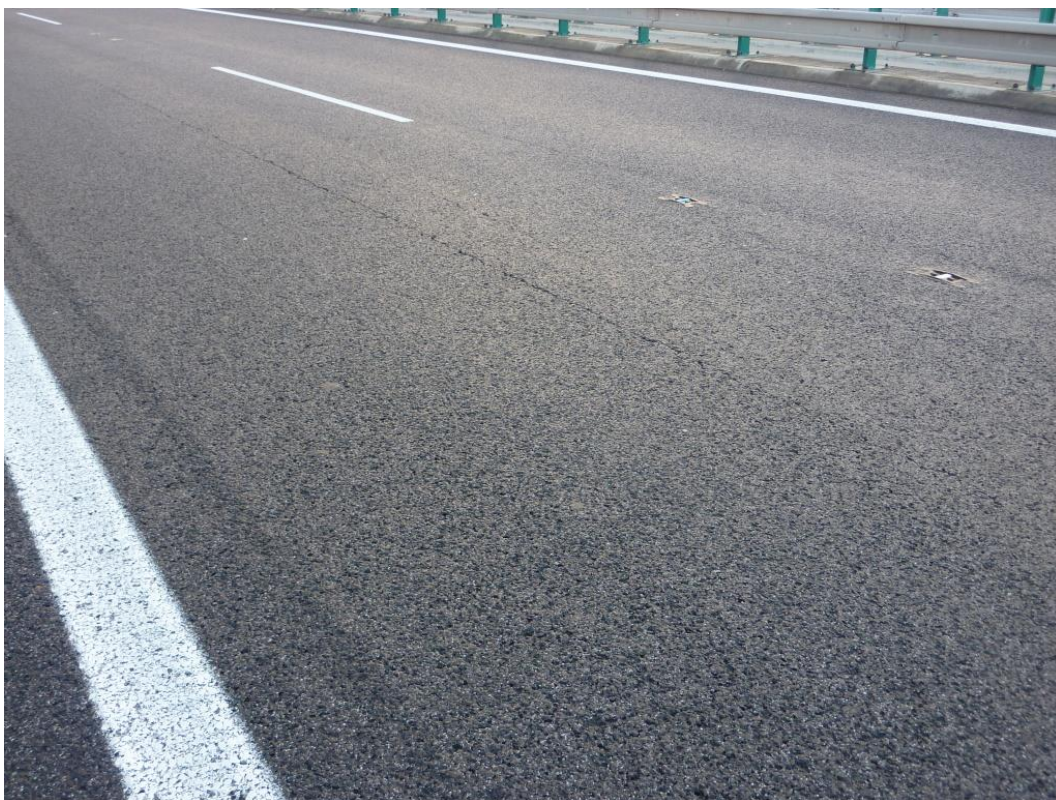
Vozovka je porušena podélnou úzkou místy přerušovanou trhlinou v pravém jízdním pruhu přes všechny úseky, v úseku 2. a 4. je téměř bez přerušení, na 3. a 5. úseku se objevuje druhá souběžná trhlina. Na celém povrchu všech úseků se vyskytují kaverny po vypadlých zrnech kameniva, kde na některých místech přecházejí do hloubkové koroze a výtluků. Některé výtluky jsou provizorně opraveny. Na úseku 2. a 3. ve zpevněné krajnici a v pravém jízdním pruhu se objevují příčné trhliny. Úsek 2. je nejvíce poškozený. (Viz obr. 25 - 31).

Vznik úzké podélné trhliny je obvykle porucha na pracovní spáře obrusné vrstvy vznikající následnou pokládkou (pokládka na studenou pracovní spáru). V tomto případě jde ale o prokopírování z ochranné vrstvy izolace, kde byl pro pojezd finišeru a nastavení výšek litého asfaltu vytvořen předem průběžný proužek a kde nedošlo k dokonalému spojení litého asfaltu v podélném směru s následně prováděným pruhem litého asfaltu strojní pokládkou.

Obr. 25 Podélná trhlina v pravém jízdním pruhu
