## PORUCHY MOSTNÍCH VOZOVEK A JEJICH PŘÍČINY

DEFECTS OF BRIDGE PAVEMENT AND CAUSE OF DEFECTS

DIPLOMOVÁ PRÁCE  
DIPLOMA THESIS

BC. SIMONA KUBOVÁ

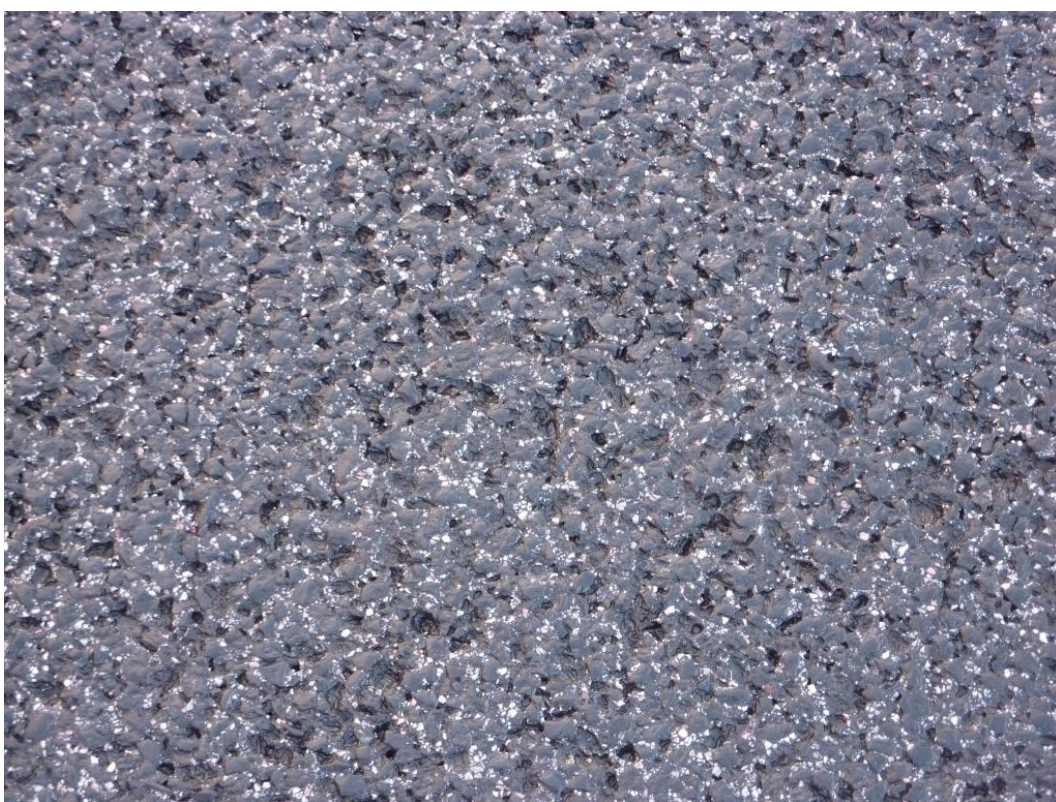
Vozovka je porušena podélnou úzkou místy přerušovanou trhlinou v pravém jízdním pruhu přes všechny úseky, v úseku 2. a 4. je téměř bez přerušení, na 3. a 5. úseku se objevuje druhá souběžná trhlina. Na celém povrchu všech úseků se vyskytují kaverny po vypadlých zrnech kameniva, kde na některých místech přecházejí do hloubkové koroze a výtluků. Některé výtluky jsou provizorně opraveny. Na úseku 2. a 3. ve zpevněné krajnici a v pravém jízdním pruhu se objevují příčné trhliny. Úsek 2. je nejvíce poškozený. (Viz obr. 25 - 31).

Kaverny vznikají vlivem působení dopravního zatížení, vlhkosti a mrazu, kdy se málo odolná zrna kameniva poruší, vytrhají nebo vymyjí a zanechají po sobě jamku. Při dalším vypadávání zrn kameniva nebo uvolnění části asfaltové směsi dochází k hloubkové korozi a nadále až k výtluku.

Příčina této poruchy je stejná jako na mostě Knínice. Jedná se rozpadavost čediče, což je rozpad horniny, který se může objevit u některých čedičů vlivem atmosférických vlivů. Začíná se projevovat výskytem šedobílých skvrn a obvykle se objeví i vlasové trhliny. Dochází ke snižování pevnosti horniny a důsledkem je rozpad horniny na malé kousky.

Obr. 26 Kaverny po vypadlých zrnech kameniva z obrusné vrstvy

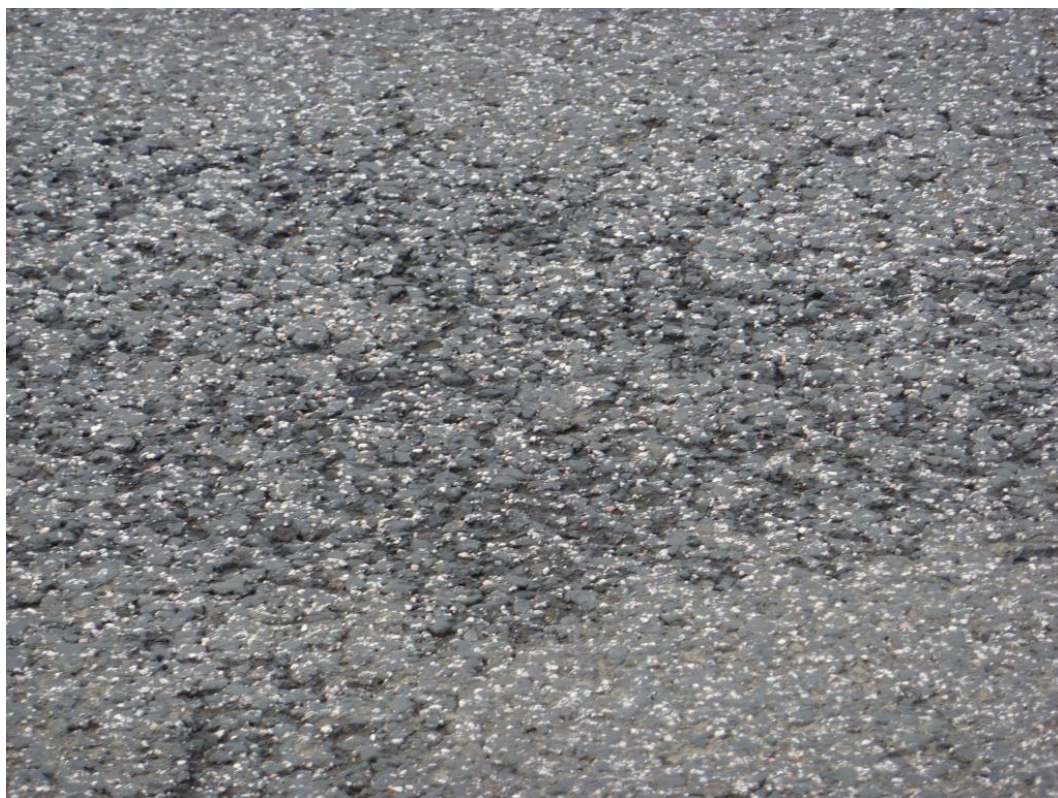
Obr. 27 Hloubková koroze ohrusné vrstvy

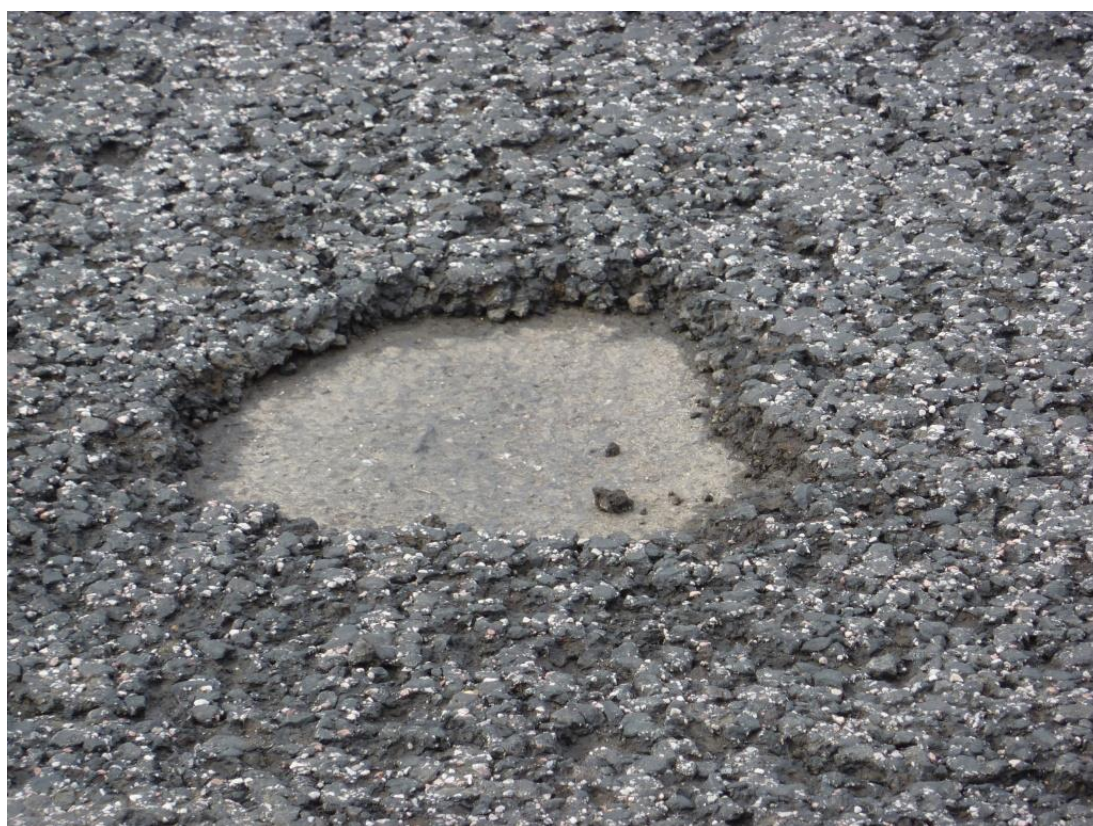
Obr. 28 Pokračování hloubkové koroze do výtluků

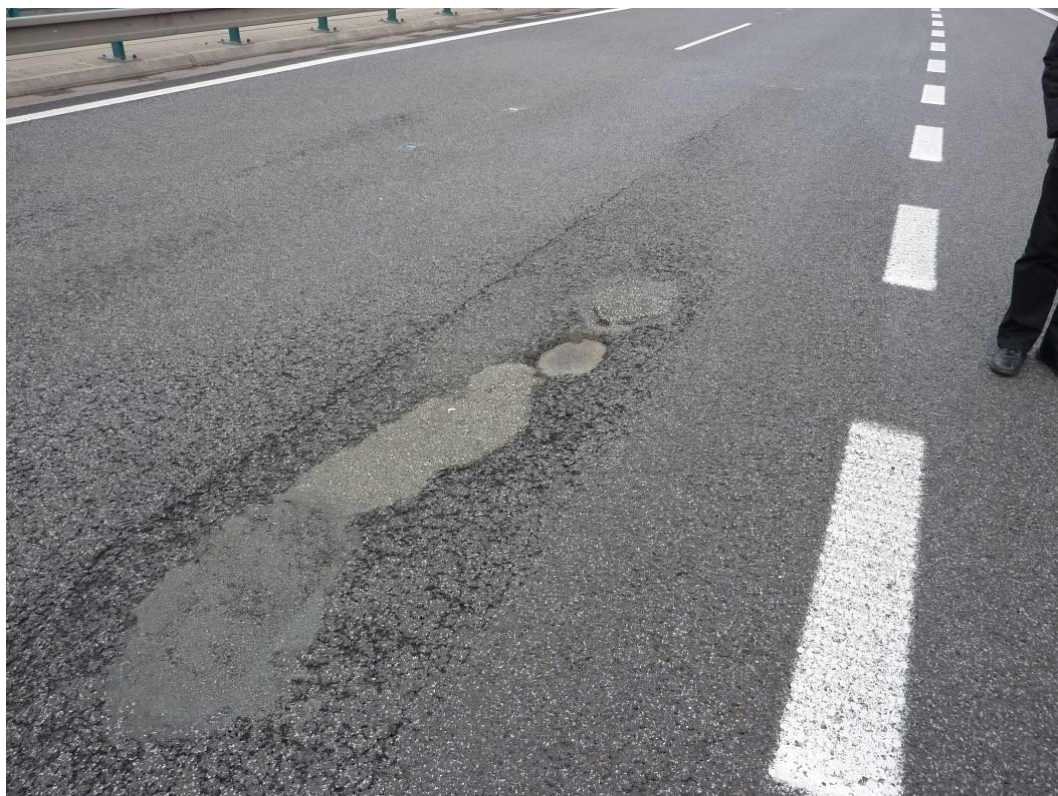
Obr. 29 Hlubková koroze s výtluky a s částečnou vysprávkou

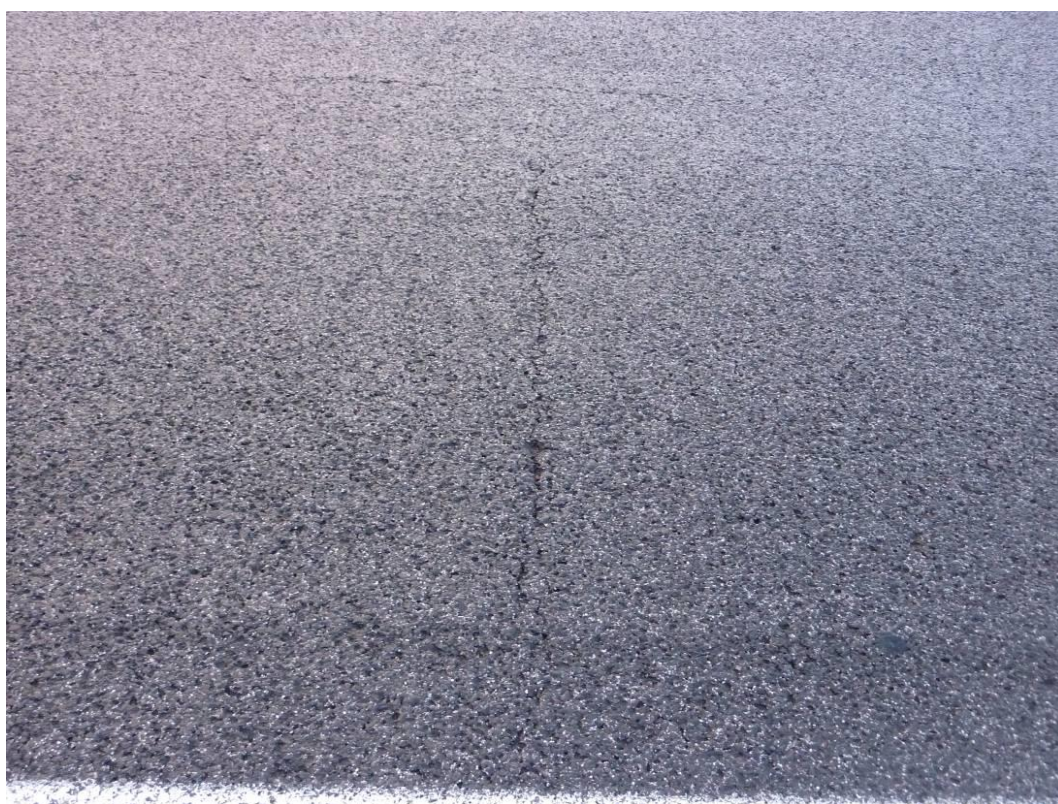
Obr. 30 Příčná trhlina

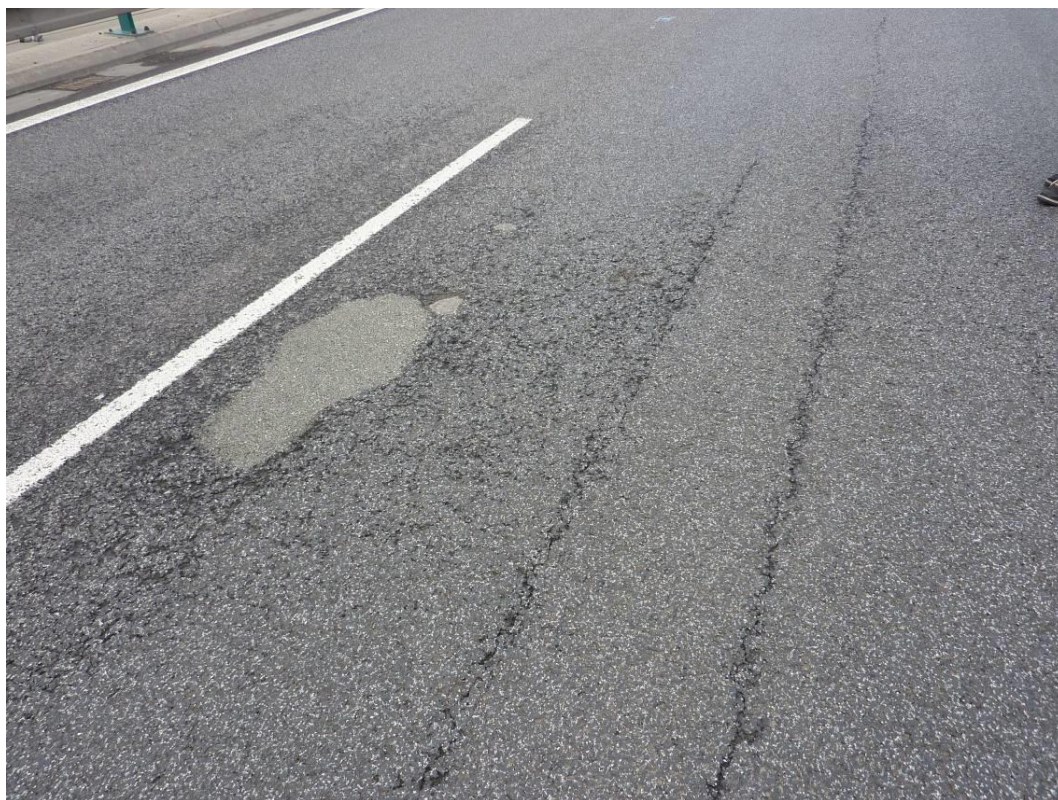
Tak jako na pravém mostě se zde ve vozovce objevuje podélná úzká trhlina, která je místy přerušena, ale vede přes všechny úseky. Je doprovázena místně souběžnou druhou trhlinou, která se také objevuje na všech úsecích. Na celém povrchu všech úseků se vyskytují kaverny po vypadlých zrnech kameniva, kde na některých místech přecházejí do hloubkové koroze a výtluků, které jsou povětšinou vyspraveny a objevují se další nové výtluky. Ve 2. a 3. poli se ojediněle objevuje příčná trhlina. Úsek 4. a 5. se jeví jako nejvíce poškozený. (Viz obr. 25 - 31).

Vznik úzké podélné trhliny je obvykle porucha na pracovní spáře obrusné vrstvy vznikající následnou pokládkou (pokládka na studenou pracovní spáru). V tomto případě jde ale o prokopírování z ochranné vrstvy izolace, kde byl pro pojezd finišeru a nastavení výšek litého asfaltu vytvořen předem průběžný proužek a kde nedošlo k dokonalému spojení litého asfaltu v podélném směru s následně prováděným pruhem litého asfaltu strojní pokládkou.

Obr. 31 Souběžné podélné trhliny v pravém jízdním pruhu
