## ANALÝZA A NÁVRH SANACE KROVU KOSTELA ANALYSIS AND REHABILITATION OF CHURCH TIMBER ROOF

BAKALÁŘSKÁ PRÁCE  
BACHELOR'S THESIS

MARTIN MÚČKA

BRNO 2015

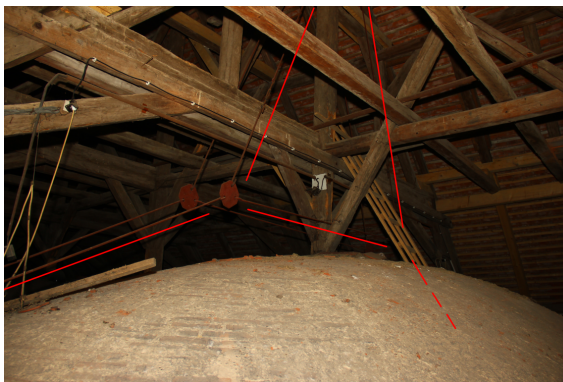
Pamětníci tvrdí, že někdy v 60. letech 20. století se začaly objevovat trhliny na obloucích mezi kopulemi. Následně bylo instalováno táhlo do místa nad vazný trám třetí vazby. Připevněno bylo ke krokším. Vzápětí do konstrukce přibýly dřevěné dvojité kleštiny. Tyto byly umístěny opět do prostoru nad vazným trámem a také do úrovně rozpěry stolice ve vazbách neúplných. Připevněny jsou ke krokším, sloupku stolice a ke středovému sloupu vždy ocelovým svorníkem  $\varnothing 20$  mm. V 90. letech byla provedena výměna degradovaného dřeva a zároveň byly do krovu instalovány přídavné dřevěné prvky. Také bylo přidáno ocelové zdvojené dvakrát zalomené táhlo (na obr. 1.5) do druhé (neúplné) vazby. Připevněno je přes spodní vaznici do krokve. V místě zalomení navíc vybíhá táhlo vzhůru, kde je uchyceno ke středovému sloupu.

Obr. 1.5: Táhlo ve druhé vazbě

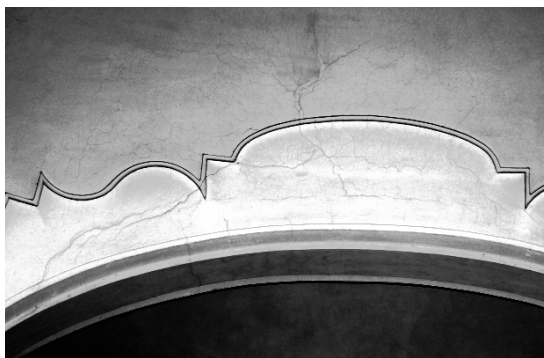
Na kostele jsou v současnosti pozorovatelné poruchy, které mohou být způsobeny velkými deformacemi střešní konstrukce. Viditelné trhliny na oblouku pod třetí a pátou vazbou ukazuje obr. 1.6.

(a) Oblouk pod třetí vazbou

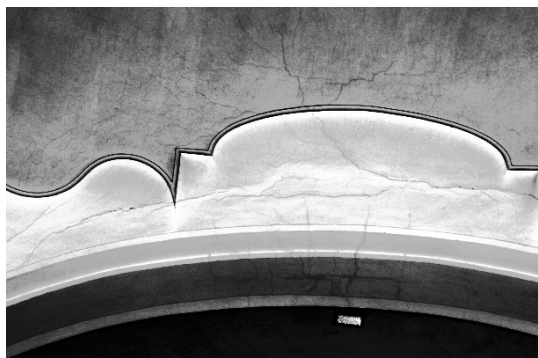
(b) Oblouk pod pátou vazbou

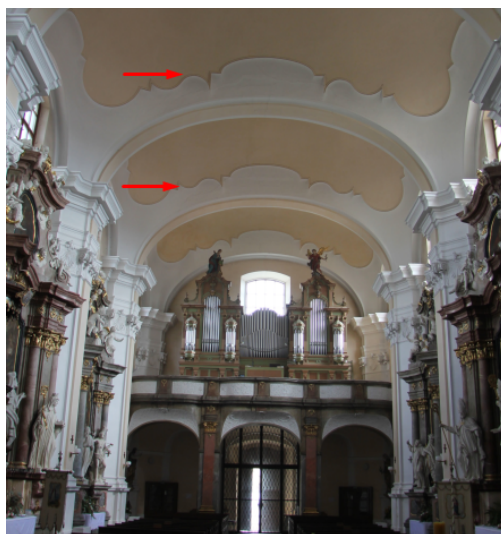
(c) Celkový pohled

Obr. 1.6: Trhliny na vnitřní straně oblouků

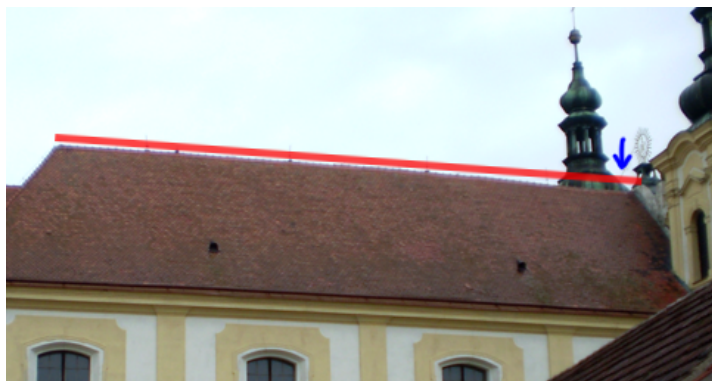
Při pohledu na střechu z ulice vedle kostela je rozeznatelný pokles hřebene u štítu. Znázorněno na obrázku 1.7.

Obr. 1.7: Pokles hřebene u štítu

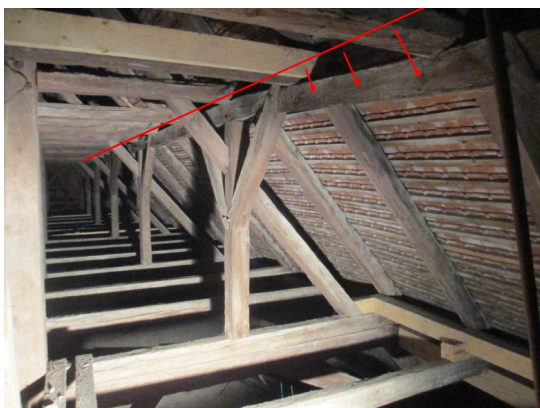
Na následujících obrázcích je vidět pokles hřebene v podobě výrazných průhybů dílčích částí konstrukce. Nejvíce je pokles zřejmý z deformací vaznic na obrázcích 1.8a a 1.8b.

(a) Pravá horní vaznice

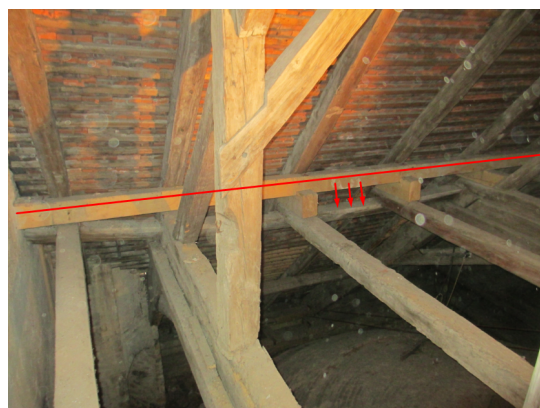
(b) Levá střední vaznice

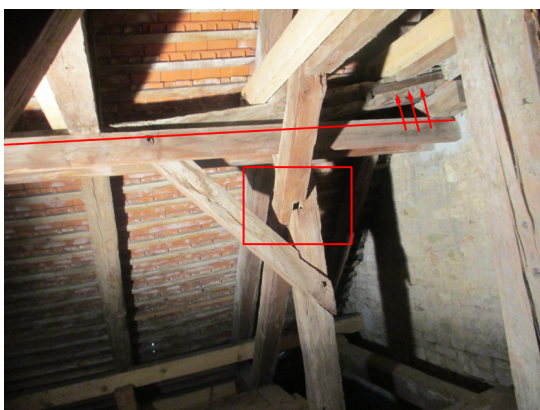
Na obr. 1.9a je navíc zřejmé selhání spoje sloupku a horní vzpěry. Vaznice je opět deformovaná ve svislém směru. Zde je také vidět několik nových prvků, které přibýly do konstrukce v rámci pozdějších úprav. Pomocné kleštiny podél horní vaznice prozrazuje novodobý ocelový svorník.

(a) Klesající vaznice a selhání spoje

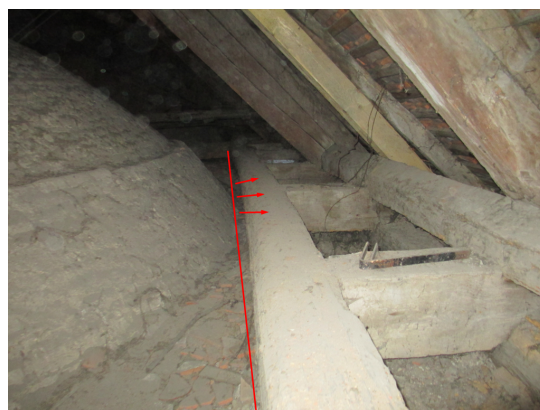
(b) Vodorovná deformace výměny

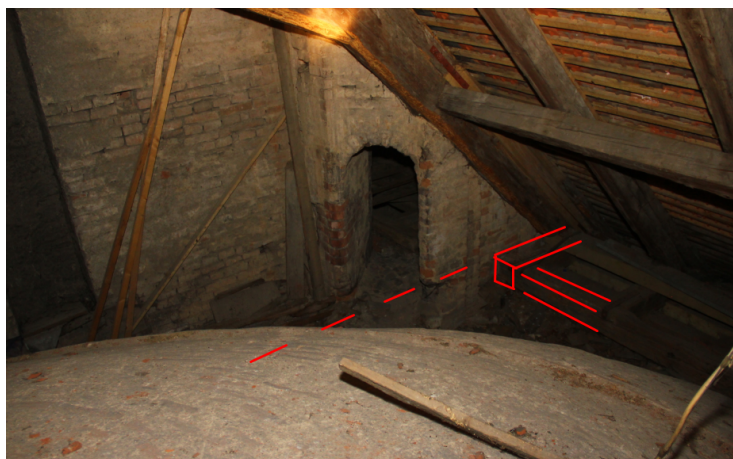
Jak již bylo zmíněno, krov sestává kromě jalových také z plných a neúplných vazeb. Plná vazba by se při zachování původního rytmu, i když nedostatečného, měla objevit také v místě první vazby u štítu. Krov by byl zakončen vazbou s vazným trámem, který je schopen dobře přenést vodorovné síly. Bohužel se stavitelé rozhodli pro jiné řešení. Ať už to byl záměr nebo ne, jisté je, že vazný trám do první vazby za daného prostorového uspořádání umístit nešlo. Důvodem budiž dvě kostelní věže zasahující do střechy, jak je vidět na obr. 1.10. Proto zůstává první vazba odsunutá více směrem ke kopuli, která se zvedá až nad teoretickou úroveň vazného trámu. Tato vazba tak zůstala neúplná a vzniklé vodorovné síly se musely přenést do jiných částí konstrukce.

Obr. 1.10: Vstup do věže a chybějící vazný trám v první vazbě

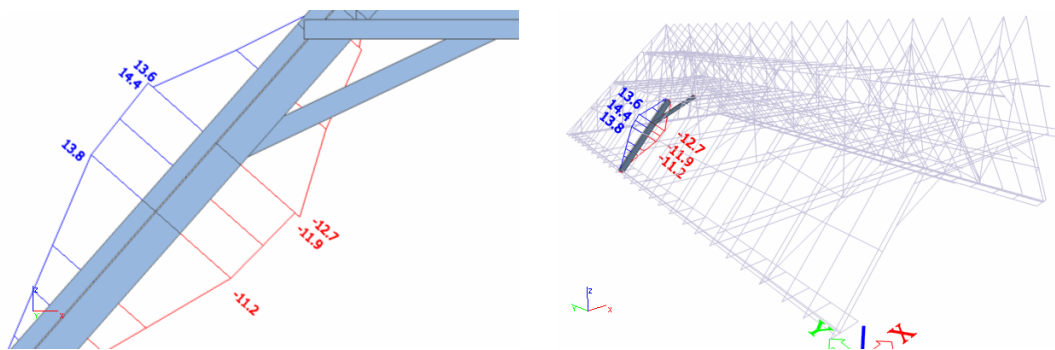
Pro posouzení byl vybrán prvek, na kterém bylo v programu Scia Engineer spočítáno nejvyšší napětí vyjma původních vaznic u štítu. Je to šikmý sloupek ležaté stolice na levé straně v šesté vazbě. Prvek je namáhán kombinací ohybu a normálové síly. Sloupek je dimenze  $160 \times 300$  mm a v kritickém místě je do něj čepována vzpěra ležaté stolice. Posouzení bylo provedeno v programu MS Excel a sestavený výpočet byl převzat od Ing. Rostislava Zídka, PhD. Z důvodu oslabení průřezu byly rozměry sloupku pro výpočet v Excelu sníženy na  $160 \times 270$  mm.

Obr. 3.35: Posuzovaný sloupek

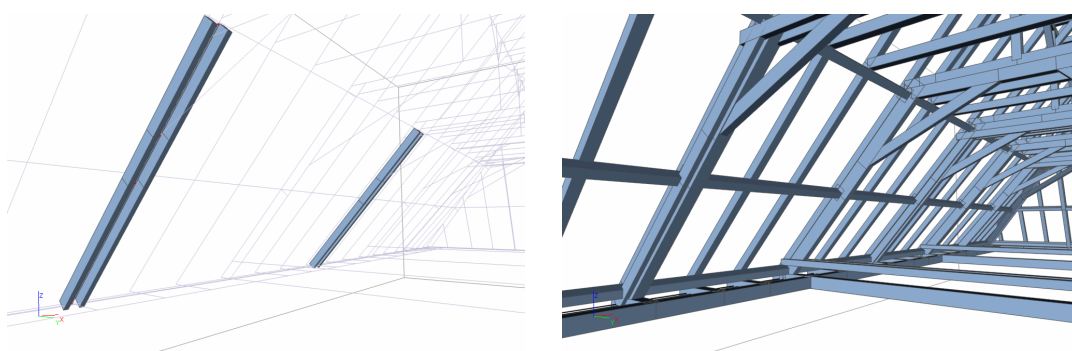
Ve čtvrté a šesté vazbě bylo zjištěno velké napětí na prvcích přesahující návrhovou pevnost materiálu. Původní dimenze šikmých sloupků ležaté stolice nevyhovují. Bylo proto navrženo následující opatření.

Obr. 4.1: Umístění příložek

Po stranách levých i pravých šikmých sloupků čtvrté a šesté vazby budou připevněny dřevěné příložky o rozměrech  $80 \times 200$  mm a délce 4,35 m. Na každý sloupek budou použity dvě příložky, každá z jedné strany. Dohromady 8 dřevěných příložek. Upevněny budou na svých koncích ocelovými svorníky. Dále pro zajištění spolupůsobení v ohybu budou příložky přibity hřebíky po své délce ke sloupku. V této práci připojení dimenzováno nebylo.

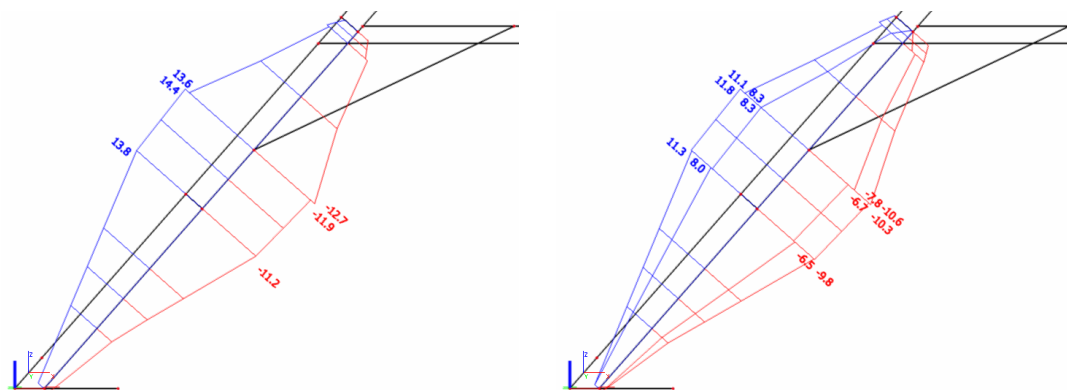
(a) Napětí před provedením sanace; v MPa    (b) Napětí po provedení sanace; v MPa

Vzhledem k tomu, že program Scia Engineer počítal konstrukci bez oslabených průřezů, byl proveden posudek v programu MS Excel. Posouzen byl šikmý sloupek šesté vazby vlevo a použit byl stejný výpočet jako v kapitole 3.3. Posudek vyhověl.
