## POSOUZENÍ STAVU MALÉHO VODNÍHO TOKU V POVODÍ ŘEKY MORAVY

RIVER TRAINING OF A SMALL WATERCOURSE IN THE MORAVA RIVER BASIN

BAKALÁŘSKÁ PRÁCE  
BACHELOR'S THESIS

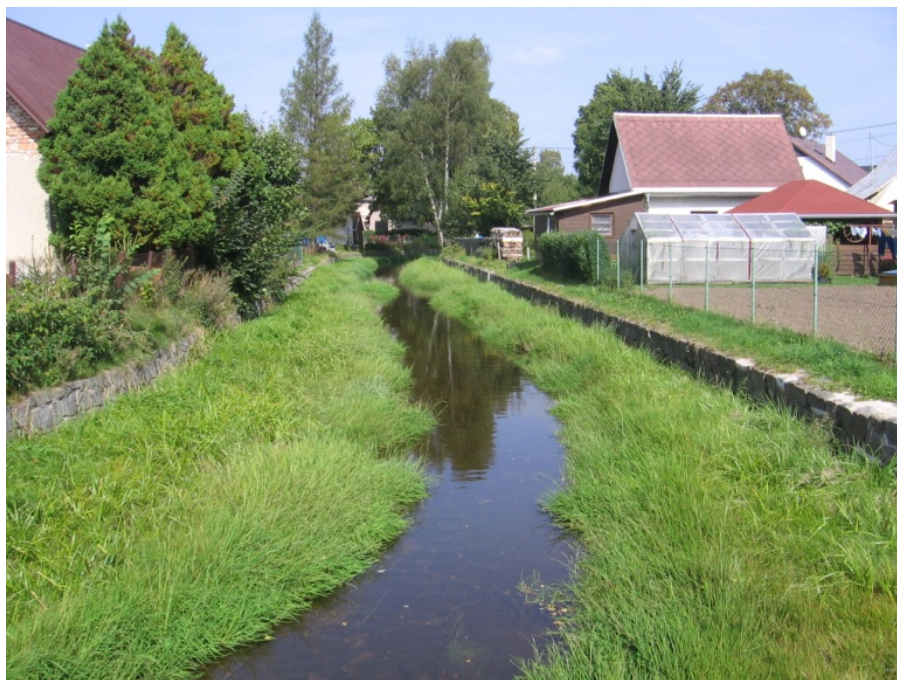
*Obrázek 6: Pohled po proudu v létě 2009 před prohrábkou (foto Uhmánová)*

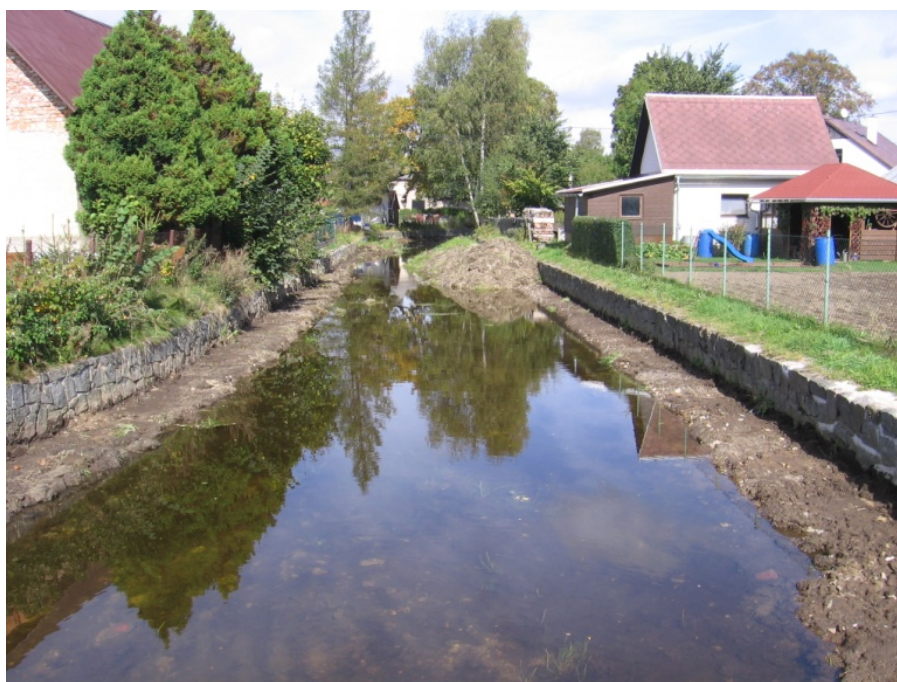
V říjnu 2009 bylo opět naznáno, že splaveniny a jejich usazování snížily kapacitu koryta. Po prohrábce byly částečně zachovány vzniklé kynety se šířkou cca 8,5 m a bermy byly výrazně užší, po této prohrábce s proměnlivou šířkou bermy 0,5 - 0,7 m.

*Obrázek 7: Pohled po proudu na provedenou prohrábkou v říjnu 2009 (foto Uhmánová)*

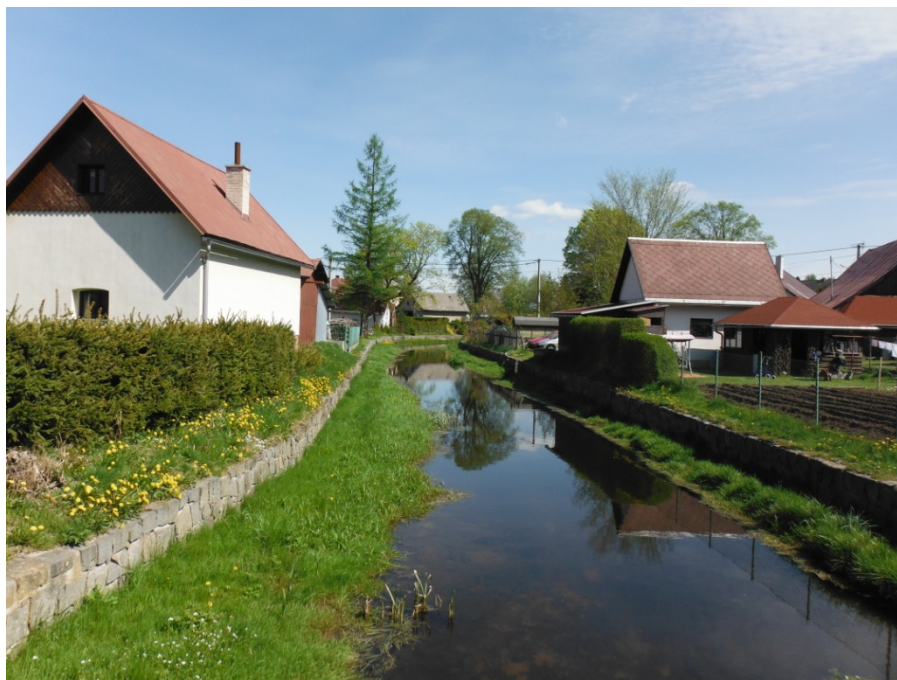
Důsledkem mírného sklonu dna toku a nízkých rychlostí proudění docházelo a stále dochází k zanášení koryta jemnými splaveninami z horní části toku. Koryto se začalo zanášet a zarůstat vegetací a vytvořila se stěhovavá kyneta. V důsledku změn příčného profilu došlo ke snížení kapacity koryta toku a k občasnému vybřežení. V roce 1992 správce toku provedl prohrábkou koryta a v ose toku vytvořil kynetu se šířkou dna 7,0 - 7,5 m. O devět let později, v roce 2001, bylo koryto znovu zaneseno a kapacita znovu snížena. Opět došlo k pročištění a byla provedena kyneta v ose s přibližně stejnou šířkou pohybující se okolo 7,5 m.

*Obrázek 8: Stav zanesení v roce 2015, ř. km 166,951*

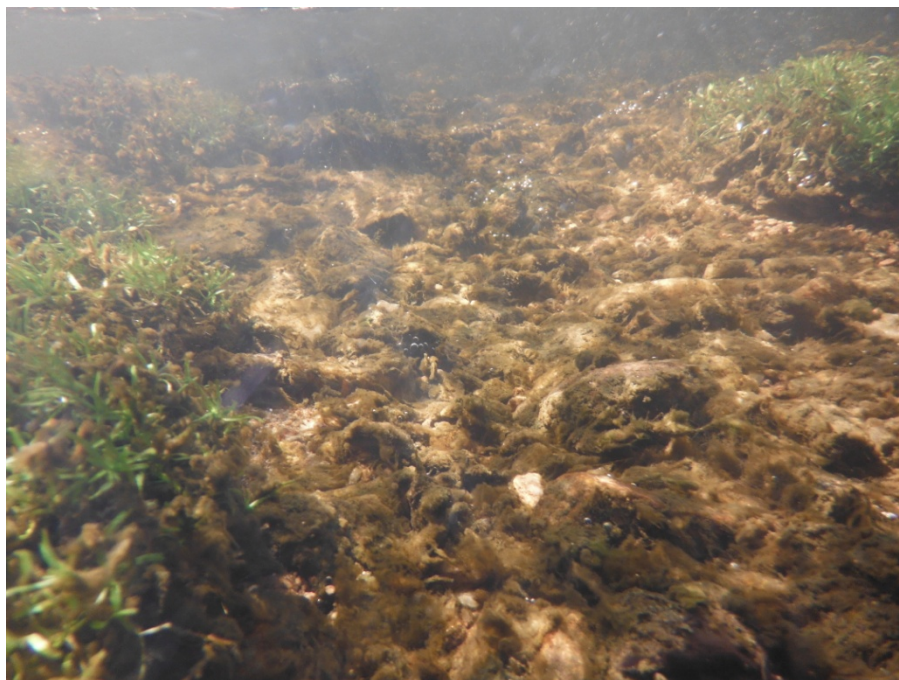
Břehové porosty se podél toku nevyskytují, příčin je hned několik. Hlavním důvodem je nedostatek prostoru v blízkosti koryta. Řeka protéká intravilánem a v těsné blízkosti jsou zahrady. Výjimkou je část toku nad silničním mostem na pravém břehu, kde se břehové porosty vyskytují, ovšem negativem je, že zde rozrušují kamennou zídku.

*Obrázek 14: Řasa a růst vegetace v ř. km 167,074*

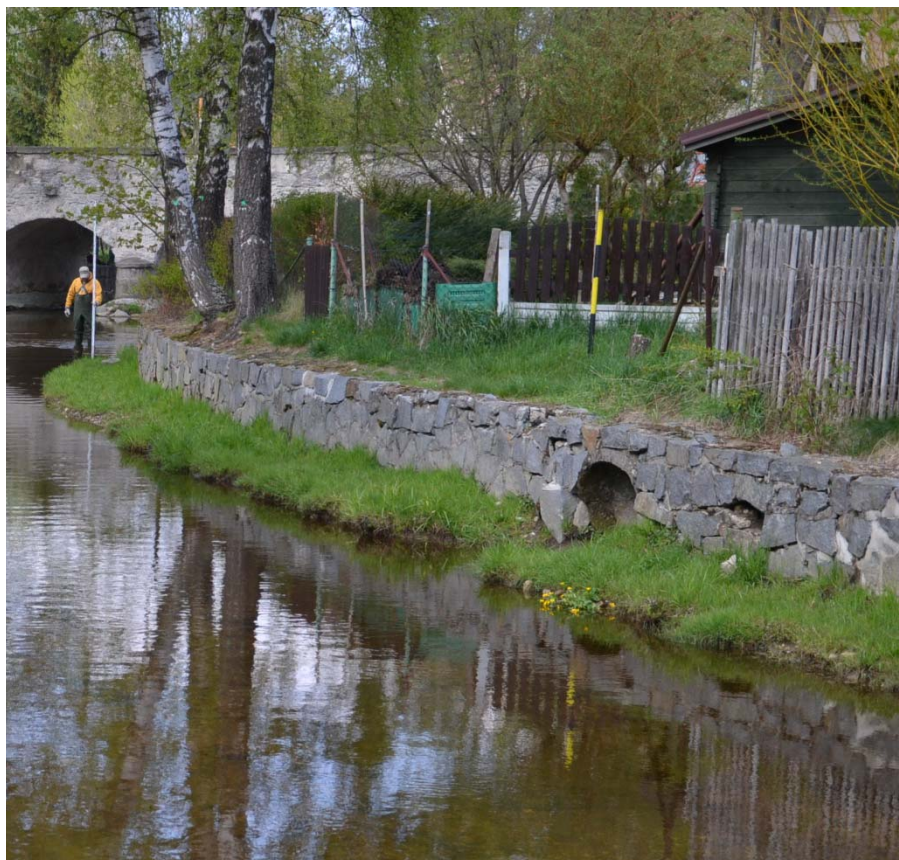
U kamenných zídek došlo, vlivem času, k jejich poklesu a místy jsou kameny zídky uvolněny. Na dvou místech dolní části řešeného úseku byla zídka poškozena natolik, že muselo dojít k opravě. Tato místa byla zasypána lomovým kamenem. Avšak i na mnoha dalších místech došlo k vypadnutí jednotlivých kamenů ze zídky nebo k popraskání kamene.

*Obrázek 15: Uvolnění kamene, porušení zídky okolo vyústění bet. trubky, rok 2011, ř. km166,879 (foto Uhmánová)*

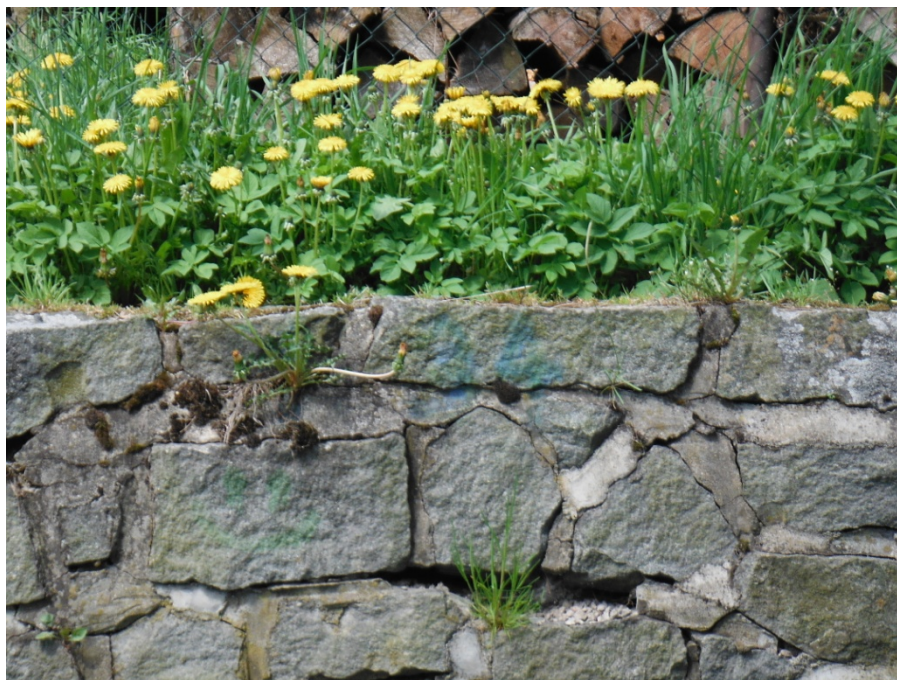
*Obrázek 16: Rozpraskání zidky a prorůstání vegetace, rok 2015, ř. km 166,897*

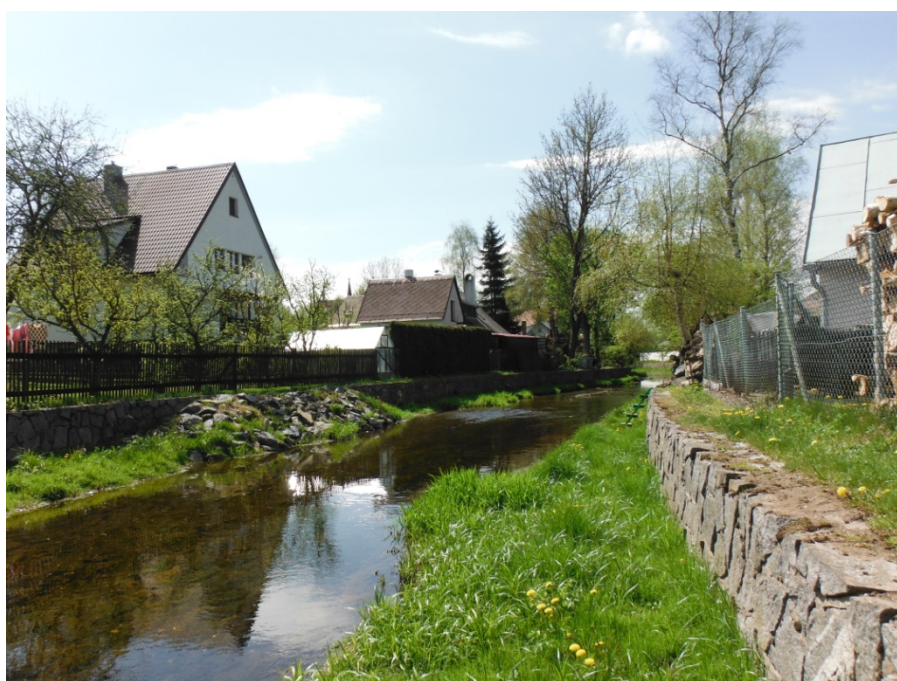
*Obrázek 17: Oprava pravého břehu, pohled proti proudu, rok 2015, ř. km 166,678*

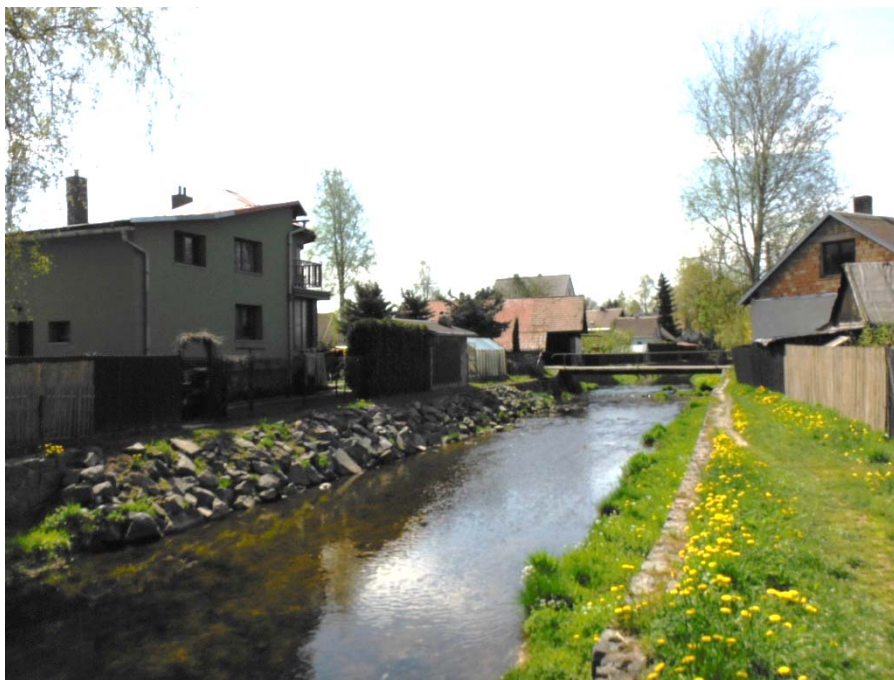
*Obrázek 18: Oprava pravého břehu v roce 2015, pohled proti proudu, ř. km 166,607*

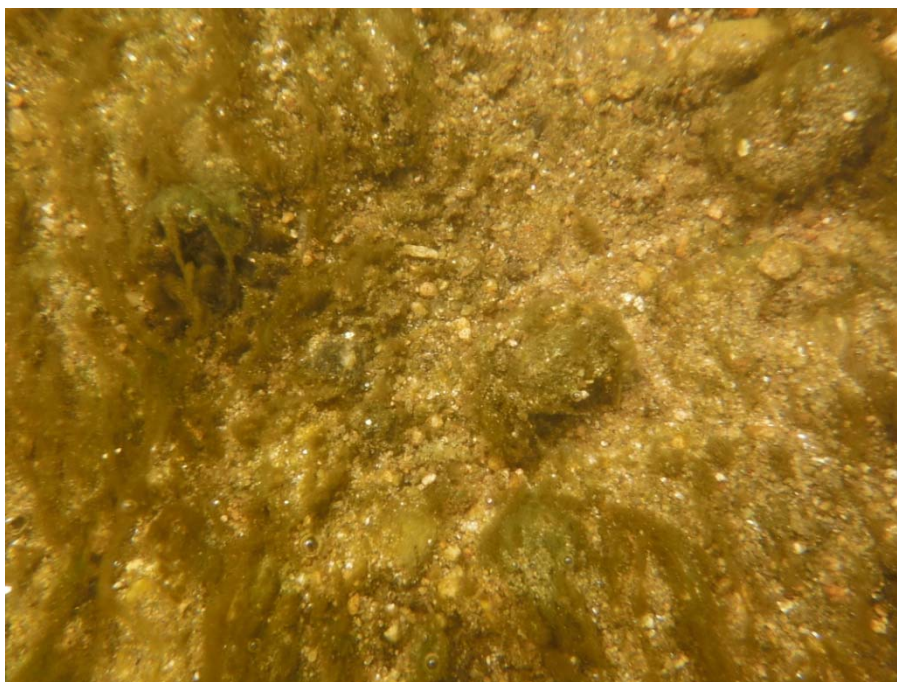
Obrázek 26: Velikost zrn v širokých profilech ř. km 166,633

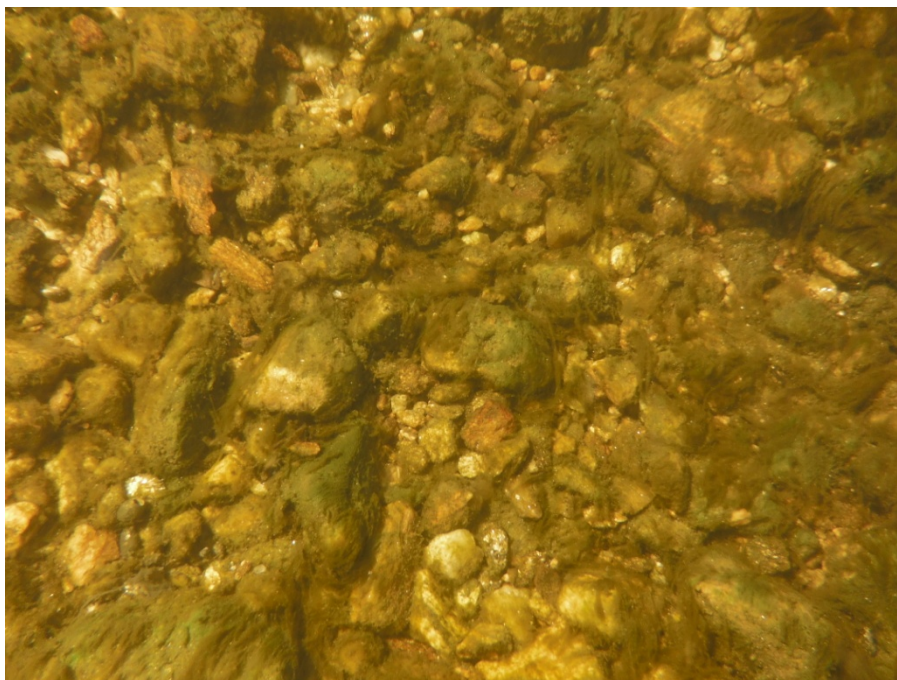
Obrázek 28: Velikost zrna v úzkých profilech ř. km 167,074

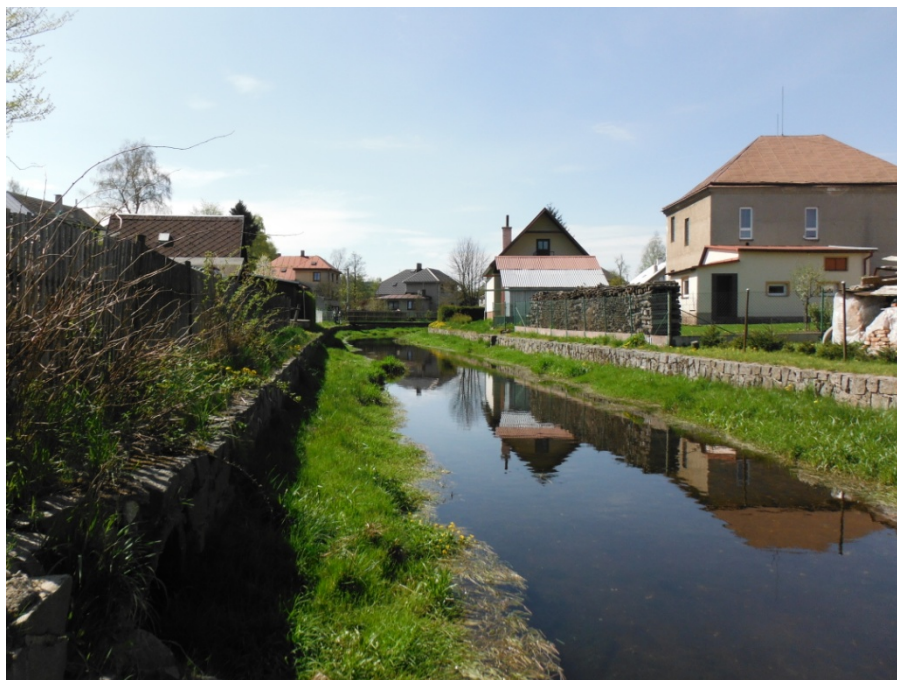
kde  $B$  je šířka hladiny v korytě při návrhovém průtoku v m. Dochází zde k přirozenému vzniku kynety a usazování sedimentů vlivem malých rychlostí proudu a malým sklonem podélného profilu.

*Obrázek 29: Zanesení koryta, pohled proti proudu, rok 2015 ř. km 166,879*

Šířka nové kynety bude proměnlivá mezi hodnotami 6,50 - 7,50 m. Vzniklé bermy budou mít délku cca 0,90 - 1,30 m. Návrh vychází z dřívějšího provedení laťového plůtku v dané lokalitě, kde byly cca v ř. km 167,800 nalezeny pozůstatky stabilizování paty svahu laťovým plůtkem.

Laťový plůtek se buduje do maximální výšky 0,90 m nade dnem s délkou kolíku 1,90 m, kolík má za úkol kotvit laťový plůtek ke dnu koryta. Vzdálenost mezi kolíky je 1,50 m, jejich průměr se pohybuje v rozmezí 0,10 - 0,12 m. Hradící části jsou latě nebo podélně rozříznuté kulatiny s průměrem 0,10 - 0,12 m. Pro udržení co nejdelší životnosti laťového plůtku je zapotřebí, aby byl z co největší části pod hladinou. Dřevo, které je dlouhodobě ve vodě bez přístupu vzduchu, vydrží mnohem déle než dřevo, které je omýváno vodou.
