# Vliv neschváleného ochranného rámu na vozidle na zranění motocyklisty při dopravní nehodě

## Influence of the Non-Approved Protective Frame on the Vehicle to Motorcyclists Injuries During a Traffic Accident

Albert Bradáč<sup>a</sup>, Miroslav Ďatko<sup>b</sup>, Marek Semela<sup>a</sup>

The article deals with the solution of a real traffic accident of a motorcycle with a vehicle equipped with a non-approved protective front frame. The accident is presented from a technical and forensic medicine point of view and also summarizes the legal solution. This article was published at the ExFoS 2019 congress.

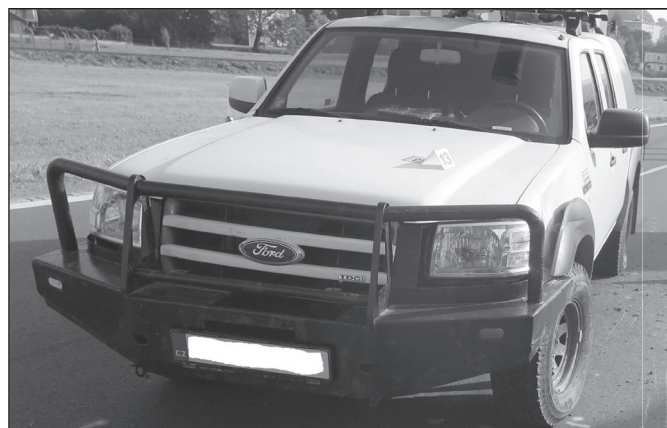
Obr. 1 Ochranný rám na vozidle (zdroj: PČR).  
Fig. 1 Protective frame in the vehicle (source: police).

uvedené vyhlášky patří mezi výbavu podléhající schvalování také ochranné rámy vozidel (bod 8a přílohy). Při dopravní nehodě, kterou se tento článek zabývá, došlo ke střetu motocyklisty na motocyklu s užitkovým vozidlem. Jednalo se o pickup vybavený vpředu neschváleným ochranným rámem (viz obr. 1). Kontakt motocyklisty s tímto rámem měl pro motocyklistu poměrně závažné následky. V článku je popsáno jak technické řešení předmětné DN, tak i soudně lékařský pohled na danou problematiku se zaměřením na vliv ochranného rámu na zranění motocyklisty. Závěrem je rovněž proveden teoretický právní rozbor dané problematiky a jeho porovnání se skutečným právním řešením.

Použitý rám nesplňoval podmínky provozu, mj. Nařízení ES č. 78/2009 a zákona č. 56/2001 Sb. o podmínkách provozu na pozemních komunikacích, nebyl zapsán v osvědčení o registraci vozidla, nedisponoval označením, nebyl schválen, ani schválen být nemohl mj. z důvodu ostrých hran a překročení obrysu vozidla (žádný typový list ani homologace), přičemž z hlediska pojištění vozidla a plnění platí, že se pojištění vztahuje na jízdu se schváleným vozidlem.

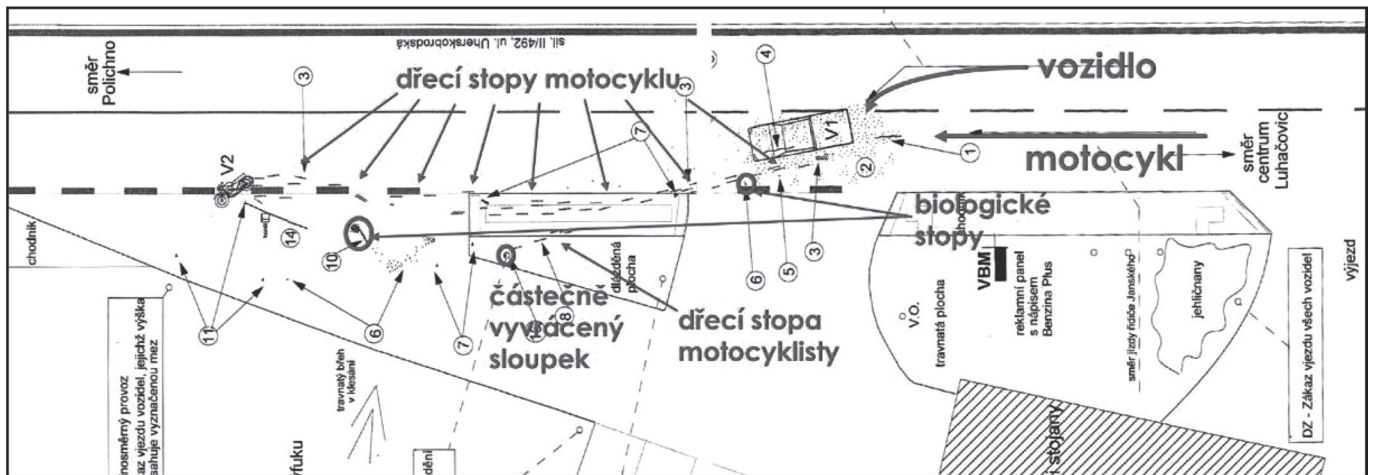
Obr. 2 Plánek místa DN se zvýrazněnými podstatnými stopami (zdroj: PČR).  
Fig. 2 Plan of the accident scene with highlighted significant marks (source: police).

kamery na čerpací stanici je však zřejmé, že vozidlo z této stanice bezprostředně před střetem vyjelo. Řidič tedy najel na silnici a ihned zahájil odbočování vlevo zpět na čerpací stanici. Při tomto druhém odbočování byl již předjížděn motocyklistou a došlo k tečnému střetu pravé strany motocyklu a levého předního rohu vozidla. Současně také došlo ke střetu pravé dolní končetiny motocyklisty s ochranným rámem vozidla. Následně byli motocyklista i motocykl odhozeni vlevo směrem do prostoru čerpací stanice, kde motocyklista ještě narazil do dopravní značky, kterou částečně vyvrátil – viz obr. 2 a 3.

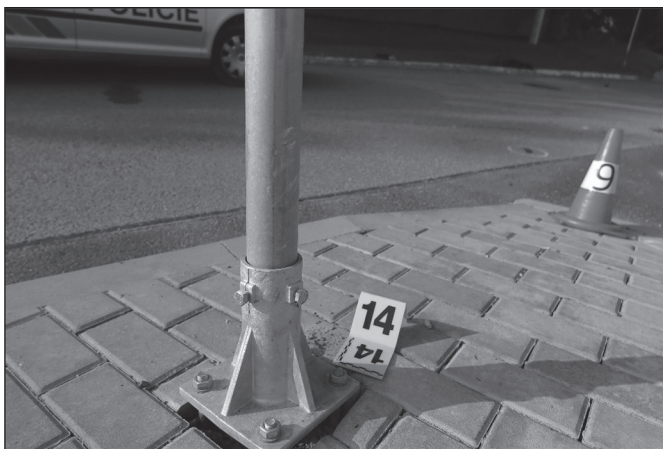
Obr. 3 Částečně vyvrácený sloupek dopravní značky (zdroj: PČR).  
Fig. 3 Partially displaced traffic sign jamb (source: police).

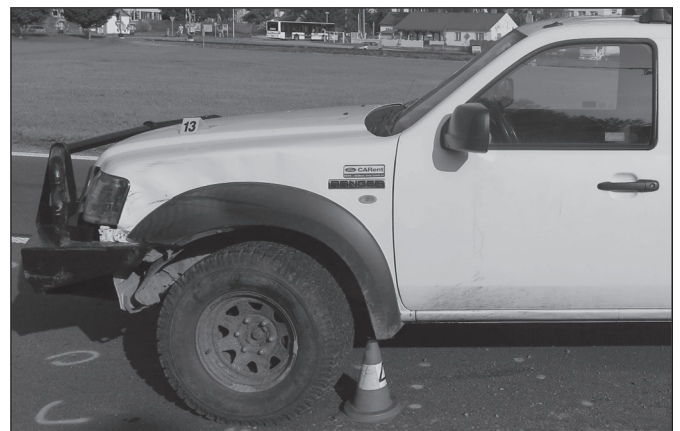
Obr. 4 Poškození levé přední části vozidla (zdroj: PČR).  
Fig. 4 Damage of the front left part of the vehicle (source: police).

Z dostupné fotodokumentace je po předmětné DN na vozidle zřejmě poškození levého předního blatníku a předního nárazníku. Také je patrný otěr na boku pneumatiky levého předního kola – viz obr 4.

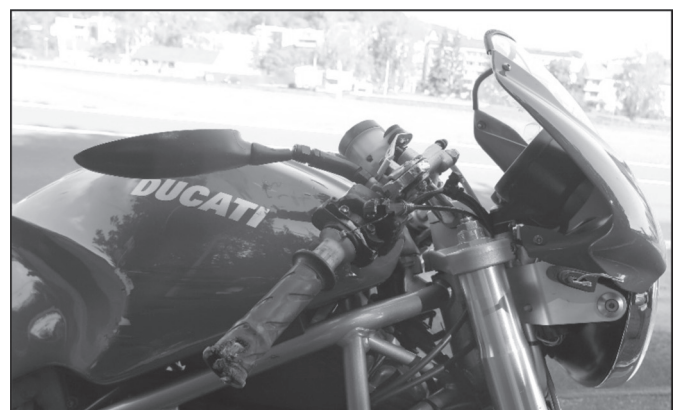
Obr. 5 Poškození pravé strany řídítek, chybí páčka přední brzdy (zdroj: PČR).

Fig. 5 Damage of the right side of the handlebar, missing the front brake lever (source: police).

Kontaktem motocyklu s vozidlem došlo na motocyklu k poškození pravé strany řídítek vč. ulomení páčky přední brzdy. Toto velmi dobře výškově i charakterem koresponduje s poškozením LP blatníku vozidla. Dále pak došlo k poškození pravé strany nádrže motocyklu, kde jsou patrné otěry černé barvy. Toto poškození

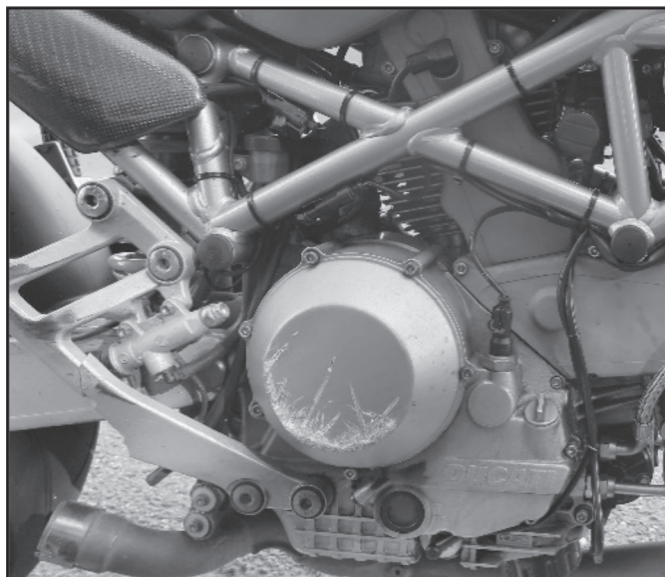
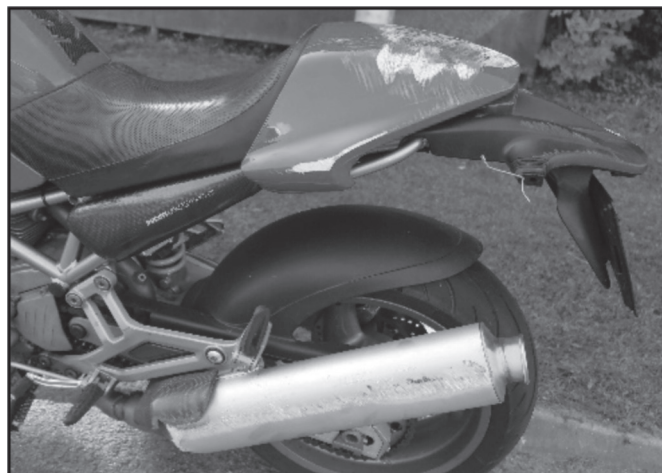
Obr. 6 Poškození pravého boku motocyklu, chybějící stupačka s pedálem zadní brzdy, prasklý držák výfuku, chybějící výfuk (zdroj: PČR).

Fig. 6 Damage to the right side of the motorcycle, missing footrest with rear brake pedal, cracked exhaust holder, missing exhaust (source: police).

výškově i charakterem koresponduje s kontaktem s předním nárazníkem vozidla, resp. s trubkou, která tvoří ochranný rám. Dále jsou na motocyklu patrné černé otěry v místech, kde došlo k odlomení výfuku a pravé stupačky s brzdovým pedálem. Tento otěr byl patrně způsoben kontaktem s pneumatikou LP kola vozidla. Jednotlivá markantní poškození motocyklu jsou znázorněna na obr. 8 (bílou barvou, šipky), včetně výškového porovnání s poškozením vozidla Ford.

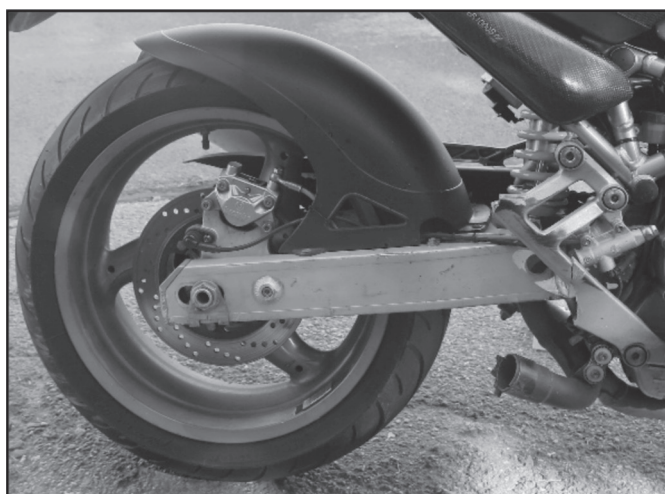
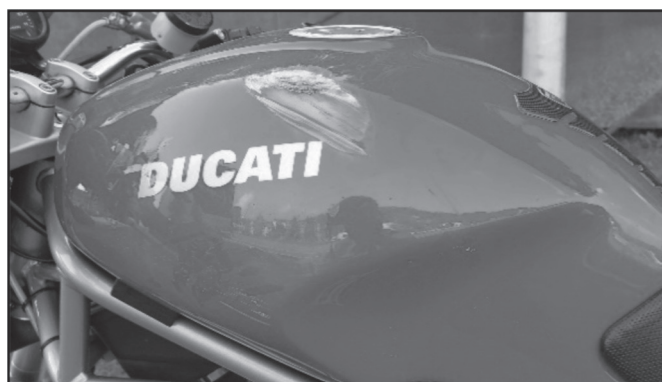
Na motocyklu došlo při předmětné DN k poškození pravé i levé strany motocyklu, odlomení výfuku, páčky přední brzdy a stupačky s pedálem zadní brzdy na pravé straně motocyklu a k poškození kapotáže za sedlem a předního štítu motocyklu – viz obr. 5 až 7.

Obr. 7 Poškození levé a horní strany motocyklu (zdroj: PČR).  
Fig. 7 Damage of the left and top side of the motorcycle (source: police).

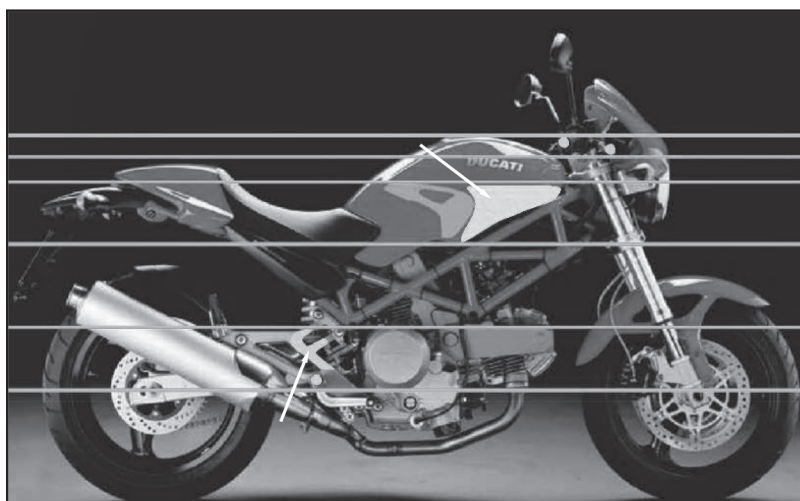
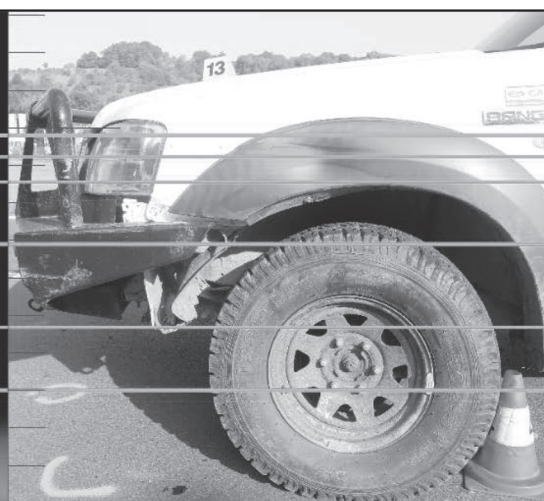
Obr. 8 Výšková korespondence poškození vozidla a motocyklu (zdroj: PČR).  
Fig. 8 Height correspondence of vehicle and motorcycle damage (source: police).

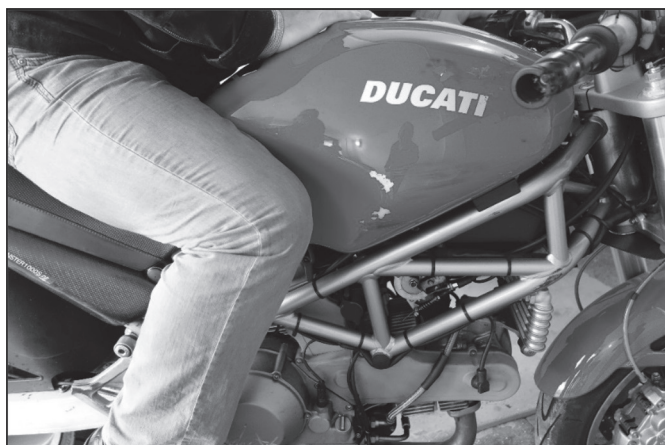
Obr. 9 Poloha kolene motocyklisty během jízdy (zdroj: autor).  
Fig. 9 Position of motorcycle knee while driving (source: author).

S uvedeným poškozením také souvisí poranění pravé dolní končetiny motocyklisty kontaktem s trubkou rámu vozidla Ford. Za jízdy se koleno motocyklisty nachází v prohlubni nádrže, tedy bezprostředně za zdokumentovaným poškozením nádrže, ve výšce cca 80 cm nad terénem – viz obr. 9.

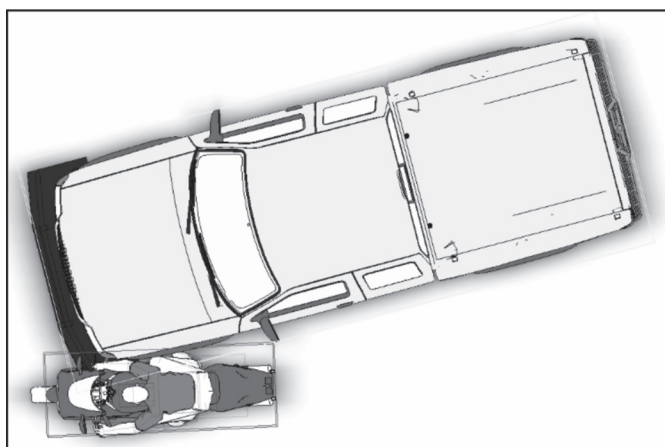
Z provedené korespondence poškození a ze skutečnosti, že nebylo kontaktem s vozidlem Ford poškozeno přední kolo motocyklu ani pravá strana přední vidlice (tedy ke kontaktu muselo dojít bezprostředně za předním kolem) a z technicky přijatelného způsobu pohybu obou účastníků daným místem, vyplývá vzájemná střetová poloha taková, kdy vozidlo Ford naráží levým předním rohem do motocyklu pod úhlem cca 10 až 15° – viz obr. 10. Bezprostředně před tímto kontaktem došlo již k tečnému střetu pravé strany řídítek motocyklu s LP blatníkem vozidla.

Obr. 10 Vzájemná střetová poloha vozidla a motocyklu  
(zdroj: autor).

Fig. 10 Relative impact position of the motorcycle and the vehicle  
(source: author).

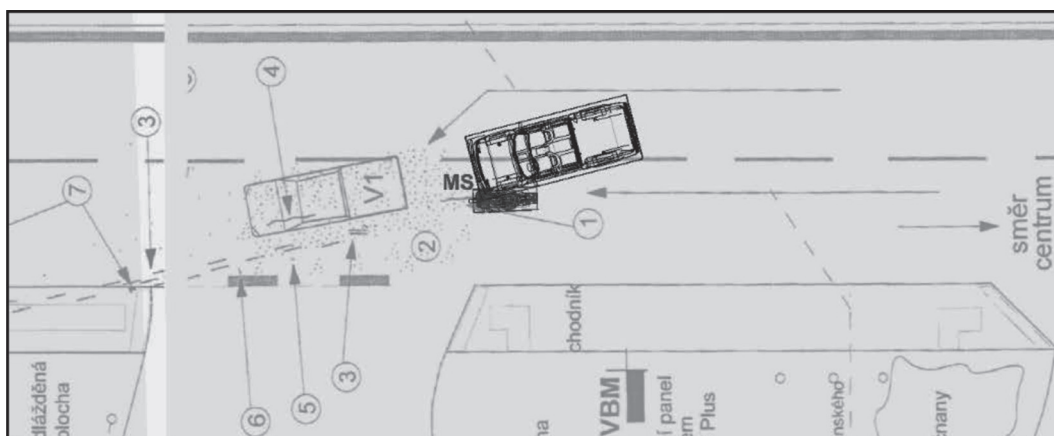
po střetu stopu, označenou v pláncu místa DN i v protokolu o nehodě číslem 1 – viz obr. 11.

Obr. 11 Místo střetu (zdroj: autor).  
Fig. 11 Place of impact (source: author).

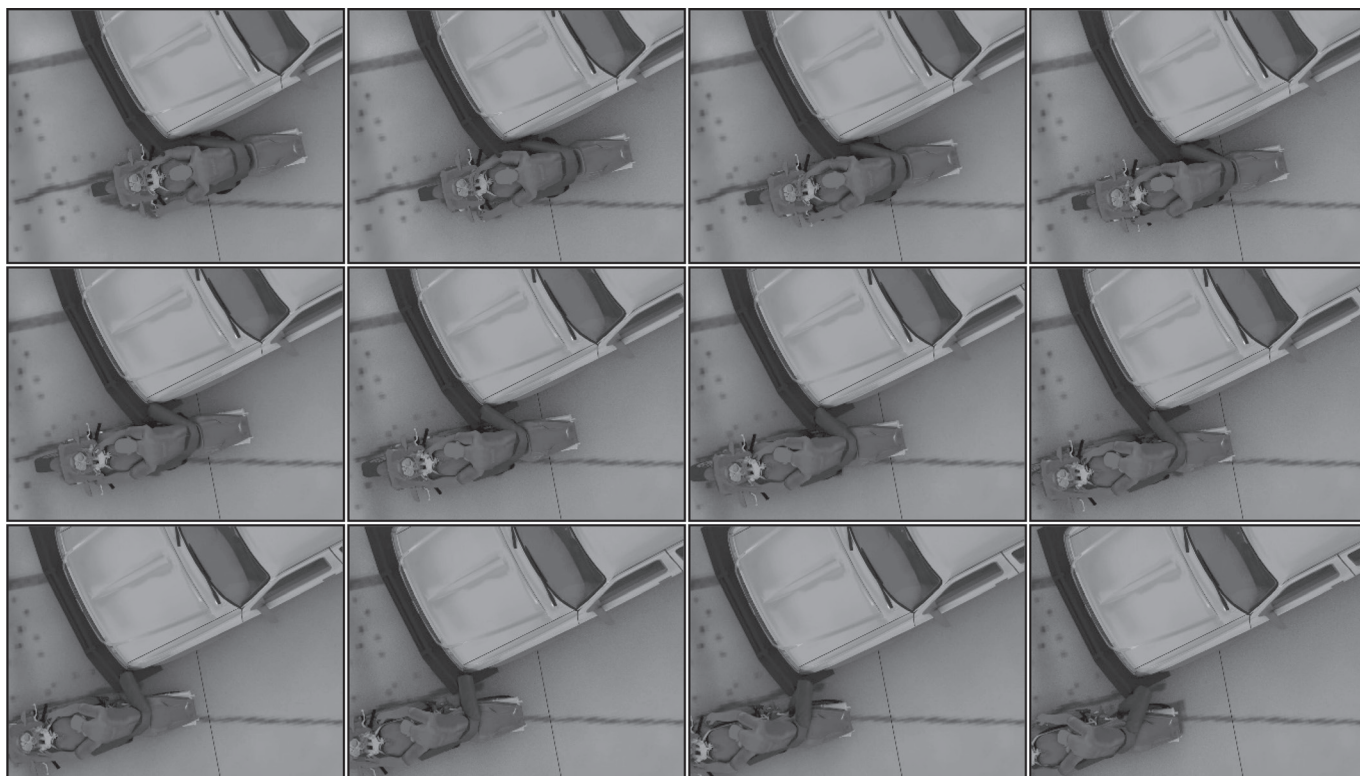
*Obr. 22 Průběh kontaktu motocyklisty s vozidlem Ford s rámem, krok 0,01 sekundy (zdroj: autor).  
Fig. 22 Motorcycle contact with vehicle with frame, step 0.01 seconds (source: author).*

patrné z následující sekvence obrázků (obr. 22), došlo při předmětné DN ke kontaktu pravé dolní končetiny motocyklisty s plnou spodní a zejména pak s horní trubkovou částí uvedeného rámu, kdy tato

končetina byla v podstatě v oblasti kolene zastavena o rám, zatímco zbytek těla pokračoval téměř nezměněnou rychlostí.

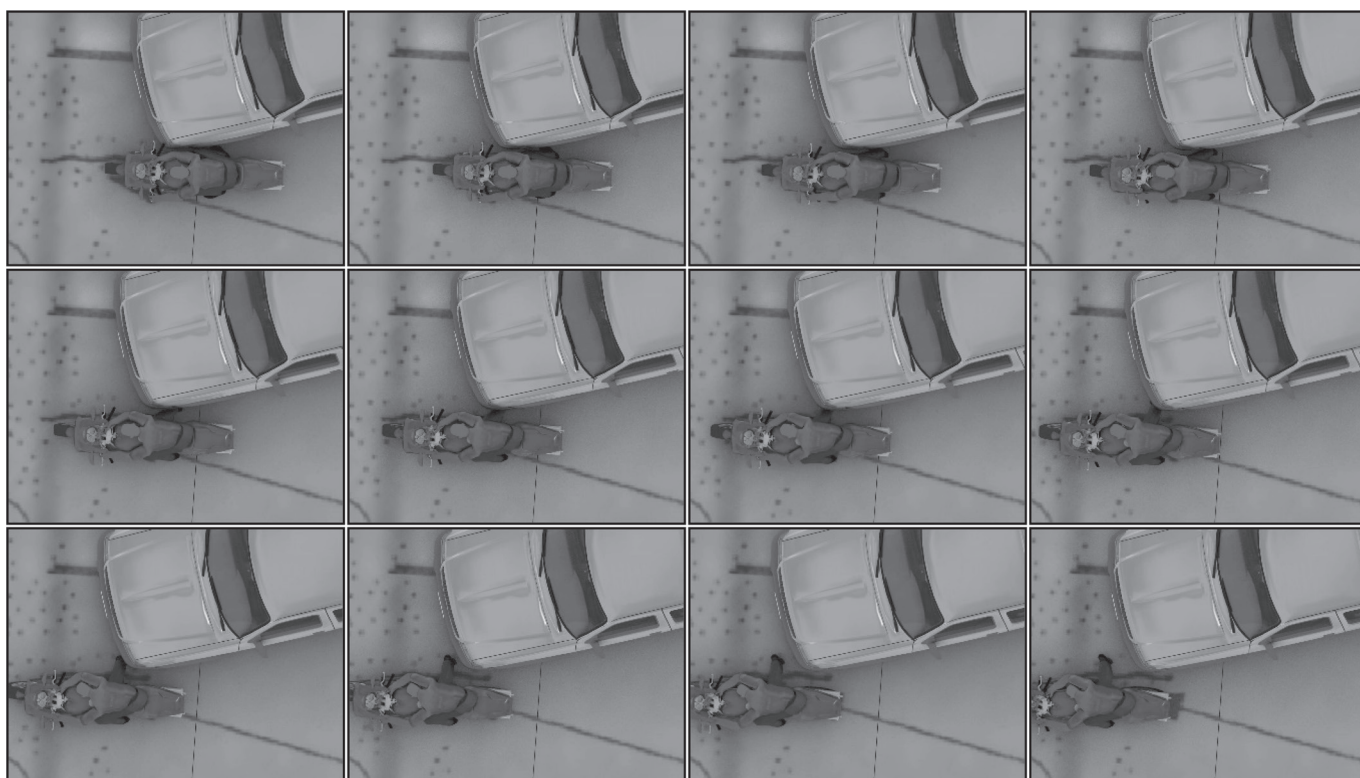
*Obr. 23 Průběh kontaktu motocyklisty s vozidlem bez rámu, krok 0,01 sekundy (zdroj: autor).  
Fig. 23 Motorcycle contact with vehicle without frame, step 0.01 seconds (source: author).*

Pokud by se na vozidle nacházel namísto rámu standardní plastový nárazník, neexistovala by tak výrazně vyčnívající část vozidla, aby došlo k zaseknutí dolní končetiny motocyklisty. Na následující sekvenční (obr. 23) je znázorněno, jak by patrně vypadal pohyb motocyklisty kolem vozidla. Došlo by k jeho sesmeknutí po vozidle.

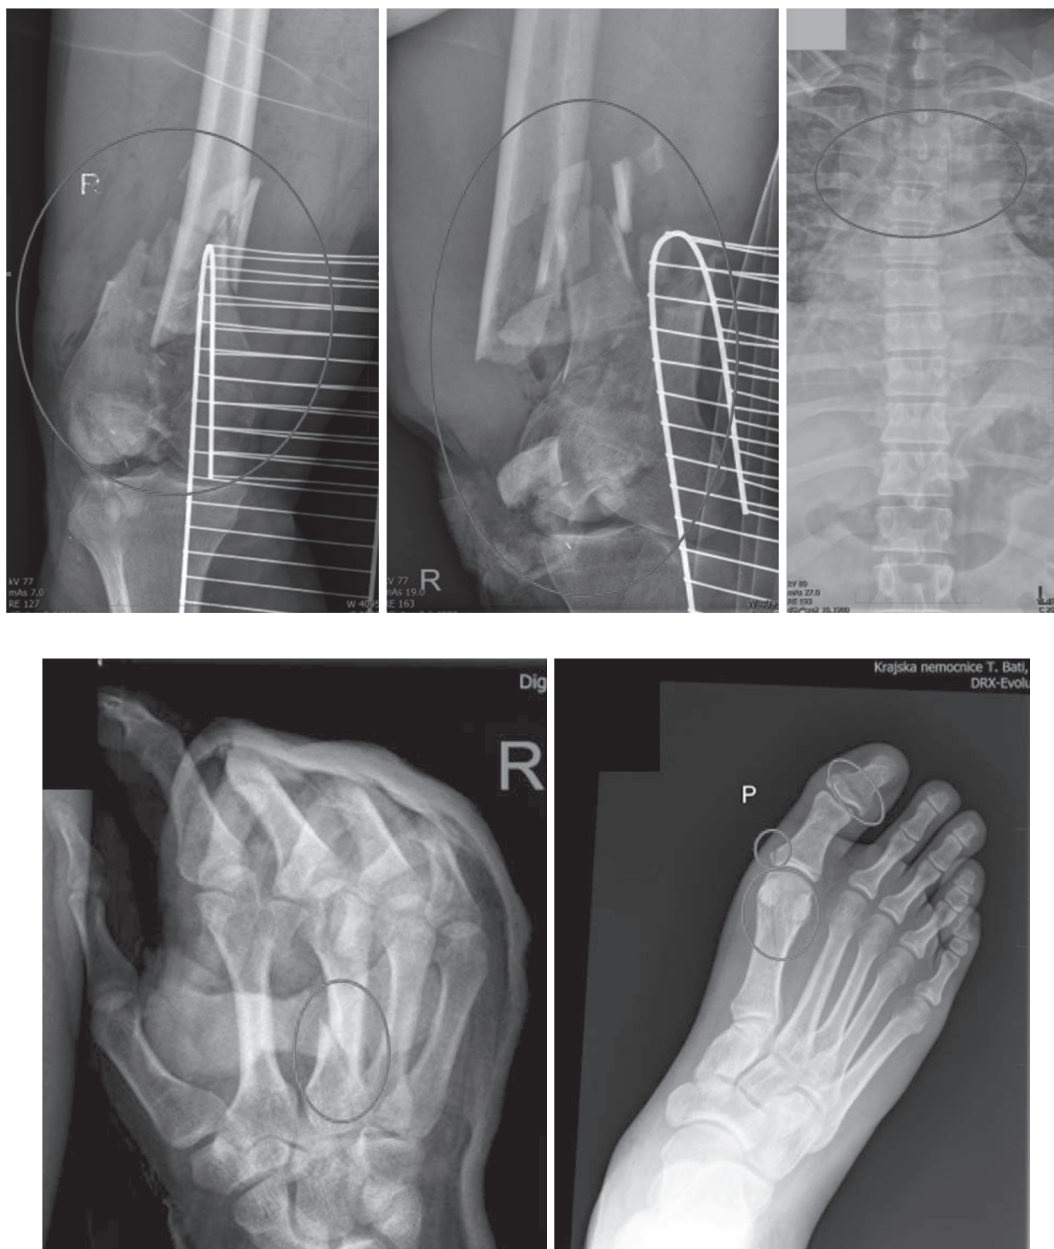
Obr. 24 Rtg snímky zlomenin poškozeného (zdroj: autor).  
Fig. 24 X-ray images of the fractures of the injured individual (source: author).

Vznik poranění v dolní části pravého stehna (tržně-zhmožděné rány a tříštivá, nitrokloubní, otevřená zlomenina dolní části pravé stehenní kosti) a kolena (otevřená zlomenina pravé česky), lze

ze soudně lékařského hlediska zcela jednoznačně přiřadit střetu motocyklisty s předmětným NA. Náraz ohnutým pravým kolenem motocyklisty do levé přední části vozidla Ford Ranger, a zejména náraz do kovového rámu v přední části tohoto vozidla vlevo, se ze soudně lékařského hlediska zásadním způsobem podílely na vzniku, rozsahu a charakteru utrpeného poranění motocyklisty v oblasti jeho pravého kolena a v dolní části jeho pravého stehna (obr. 24). Tyto úrazové změny by samy o sobě představovaly těžké poranění.

Z dalších úrazových změn je rovněž zlomenina 3. zápěstní kosti pravé ruky (obr. 24) dobře vysvětlitelná přímým kontaktem hřbetní strany pravé ruky motocyklisty s kovovým rámem v přední části vozidla Ford Ranger. Zlomenina jedné zápěstní kosti ruky představuje sama o sobě úrazovou změnu z kategorie lehkých zranění.

Další úrazové změny zjištěné na těle poškozeného motocyklisty, tj. zlomeniny pravé nohy a zejména zlomeniny páteře (obr. 24), již

nevyžadovaly ke svému vzniku přímý kontakt s kovovým rámem v přední části předmětného vozidla, případně vznikly až v dalším průběhu nehodového děje, tj. po střetu obou vozidel.
