**POSOUZENÍ PŘÍČIN BIOTICKÉHO NAPADENÍ FASÁDY VNĚJŠÍHO
KONTAKTNÍHO ZATEPLOVACÍHO SYSTÉMU (ETICS)**

**ASSESSMENT OF REASONS OF FACADE ATTACK WITH EXTERNAL
THERMAL CONTACT INSULATION SYSTEM (ETICS)**

Aleš Zvěřina²⁶

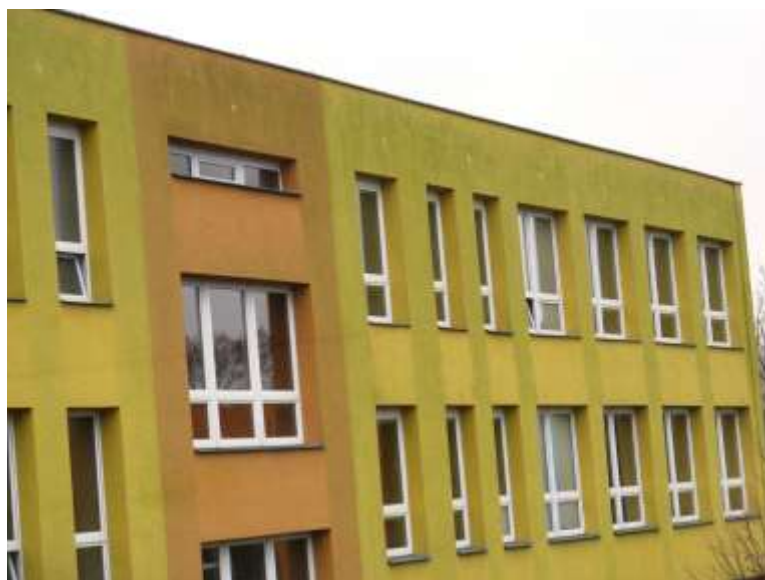
V listopadu 2013 došlo k biotickému napadení omítky ETICS, podle investora skokově, během několika dnů. Rozsah napadení fasády je patrný na obrázku č. 2. Na stavbě byly z každé napadené fasády odebrány 2 vzorky, které byly předány Českému zdravotnickému institutu.

Obr.2 – Biotické napadení posuzovaného objektu

Fig.2 – Biotic attack of assessed object

Předané vzorky obsahovaly plísně rodu *Alternaria* a *Cladosporium*, tedy v zásadě nejčastěji se vyskytující druhy plísní. Vyhodnocení bylo provedeno v lhůtě 14 dnů.

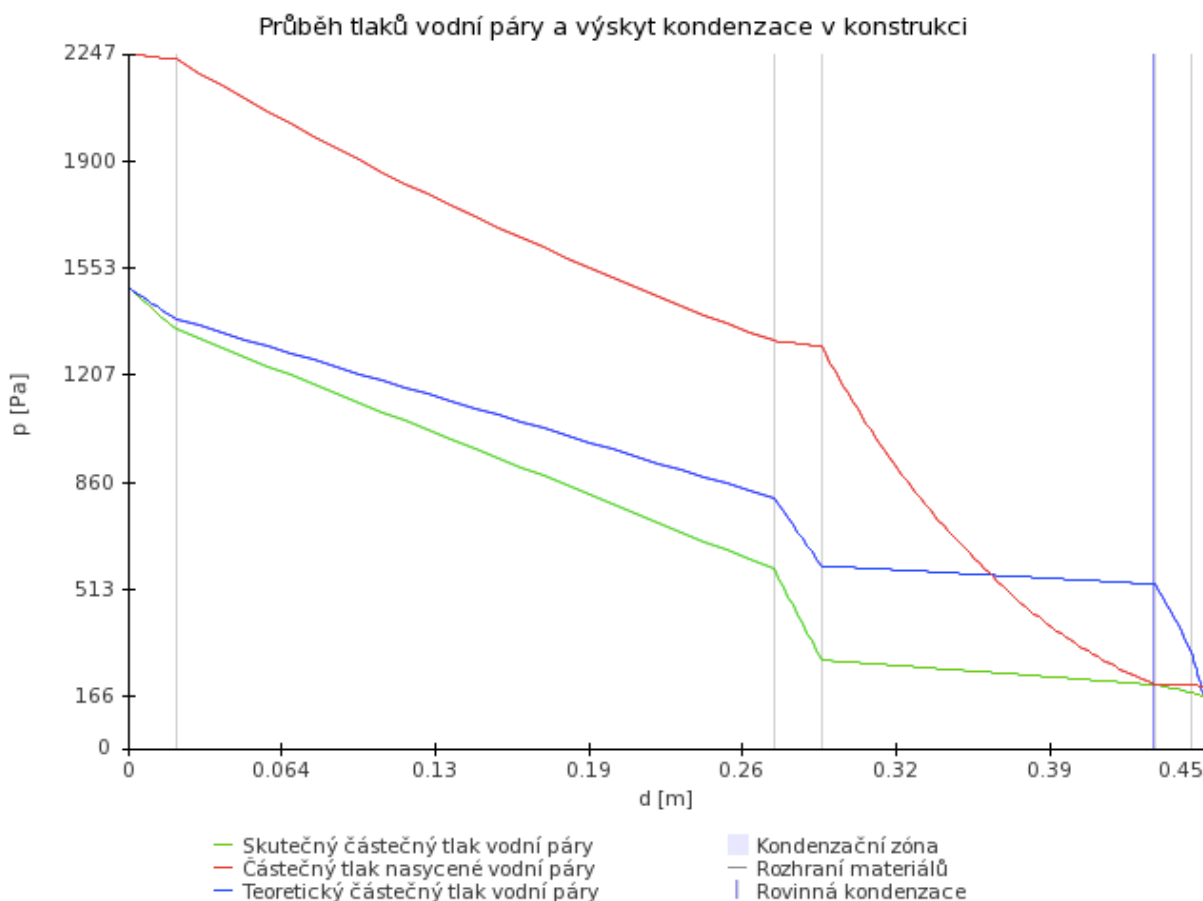
Pro posouzení skladby byl použit software DEK pro 1D šíření tepla, do kterého byly zadány interiérové a exteriérové vstupní podmínky výpočtu, jednotlivé vrstvy ETICS, které byly odečteny z projektové dokumentace a to jak z technické zprávy tak i z jednotlivých částí výkresové dokumentace. Výsledné množství zkondenzovaných vodních par ve stavební konstrukci bylo stanoveno výpočtem: $M_c=0,086 \text{ kg}/(\text{m}^2.\text{a})$ a je v souladu s požadavkem normy ČSN 73 0540, s tím, že na konci sledovaného období je zóna kondenzace suchá. Bilance vodních par v konstrukci je tedy aktivní. Obrázek č. 3 ukazuje výstup ze software DEK, kde jsou znázorněny křivky průběhu parciálních tlaků nasycené vodní páry a skutečného parciálního tlaku vodní páry v závislosti na tloušťce konstrukce.

Obr.3 – Průběh parciálních tlaků v konstrukci se znázorněním kondenzační zóny

Fig.3 – Progress of partial pressures with condensation zone in construction

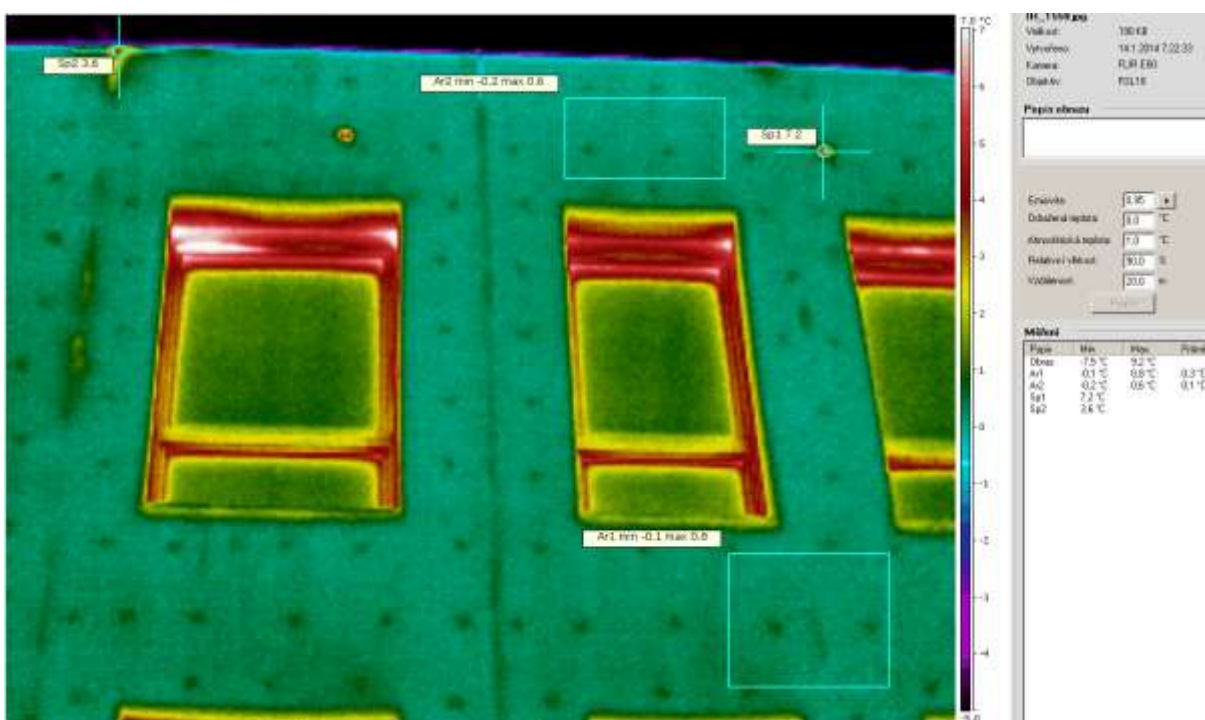
Obrázky č. 4 a 5 ukazují část pořizovaných termografů, které dokazují, že zateplení bylo provedeno velmi kvalitně, bez tepelných mostů a podle schválené projektové dokumentace.

Obr.4 – Detail u oken

Fig.4 – Detail arrounding windows

Minimální a maximální hodnoty teplot posuzovaných teplotních polí jsou téměř totožné, resp. pohybují se v intervalu $-0,6$ až $0,2\text{ }^{\circ}\text{C}$, což je výborný výsledek, který neukazuje na nadměrnou kondenzaci ve svrchní vrstvě ETICS. Velice podobné hodnoty byly naměřeny i na referenční jižní fasádě, která není napadena řasami a plísněmi jak ukazuje obr. č. 6.

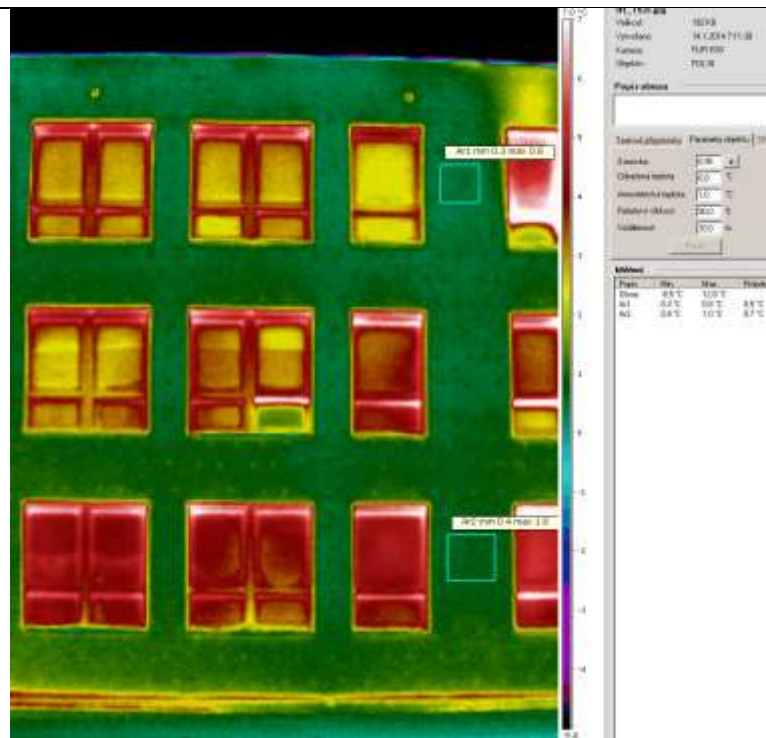
Nebyla tedy potvrzena hypotéza o nekvalitně provedeném zateplení ze strany stavebního podnikatele, stejně tak se neprokázalo, že by samotný návrh ETICS byl chybný tj. v rozporu s ČSN.

Obr.5 – IČ Pohled na fasádu
Fig.5 – IR view to facade

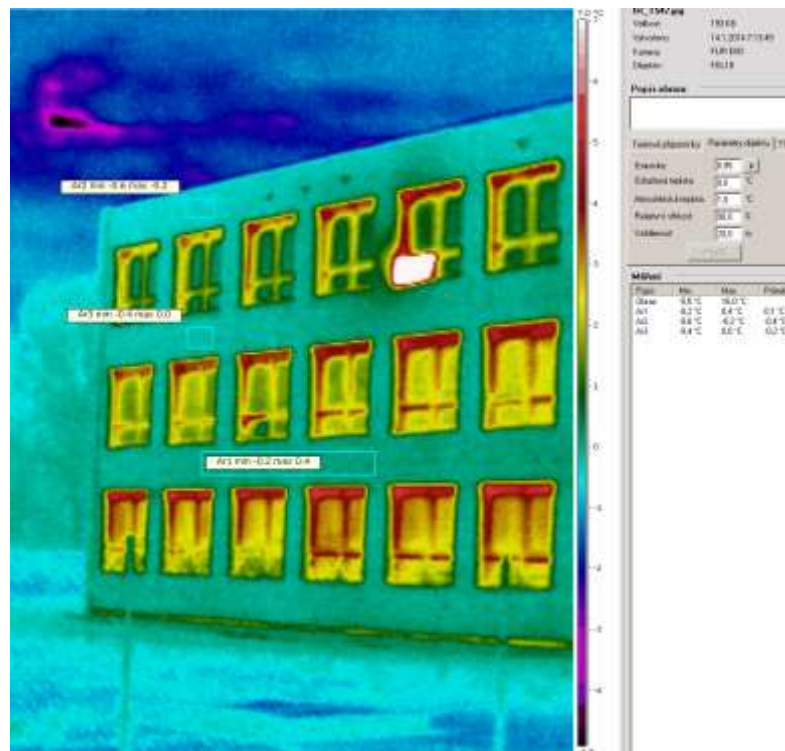
Obr.6 – IČ Pohled na referenční fasádu
Fig.6 – IR view to reference facade

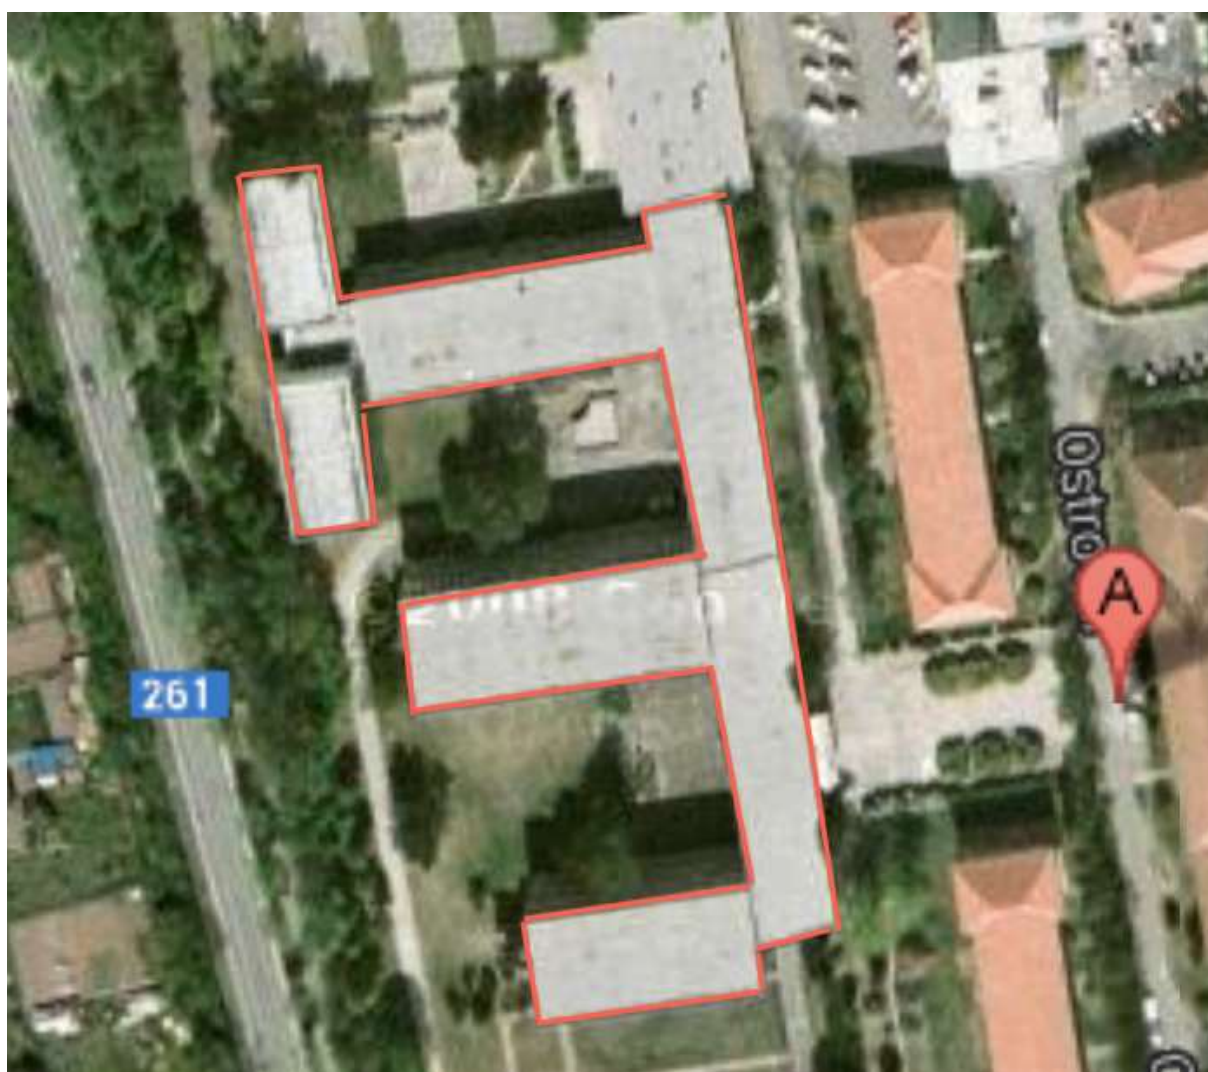
Na rozdíl od výpočetních metod nebo přímého měření pomocí infračervené termografie je zhodnocení okolí stavby poměrně subjektivní záležitostí. Jak již bylo řečeno, zdrojem spor plísní a zárodků řas je většinou vegetace v blízkosti stavby a proto je nutné brát v úvahu i jakékoliv stromořadí, keře apod. Na obrázku č. 7 je satelitní snímek okolí školy, kde je červeně znázorněn obvod posuzované stavby. V blízkém okolí stavby se vyskytuje vzrostlé stromořadí, především na západ od stavby a přímo před posuzovanou fasádou jsou situovány celkem 3 stromy, které výškou přesahují stavbu.

Je vysoce pravděpodobné, že popsaná vegetace se podílí na zanesení fasád spory plísní a řas vysokou měrou.

Obr.7 – Situace stavby

Fig.7 – Site plan
