# **METODIKA POSUZOVÁNÍ KONSTRUKCÍ POZEMNÍCH STAVEB VYROBENÝCH Z PATINUJÍCÍ OCELI PRO SOUDNÍ ZNALCE**

**METHODOLOGY FOR JUDICIAL EXPERTS ON ASSESSMENT OF STRUCTURES PRODUCED OF  
WEATHERING STEEL**

**DISERTAČNÍ PRÁCE**  
DOCTORAL THESIS

**ING. MILOSLAVA POŠVÁŘOVÁ**

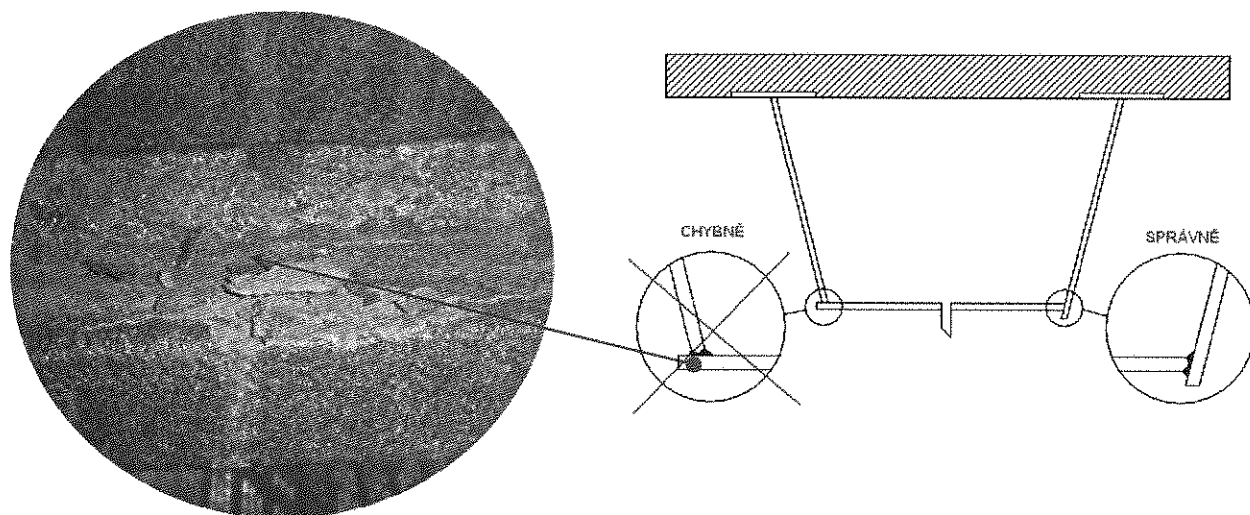
*Chybně řešený detail připojení stěny a dolní pásnice na OK mostu z roku 2006, v místě přesahu dolní pásnice se zadržují nečistoty, ptačí trus a soli CH.R.L ze zimní údržby. Současně dochází ke vzniku koroze svarů stěny a dolní pásnice. V případě koutového svaru se jedná o významné havarijní nebezpečí během 100 let životnosti ocelové konstrukce*

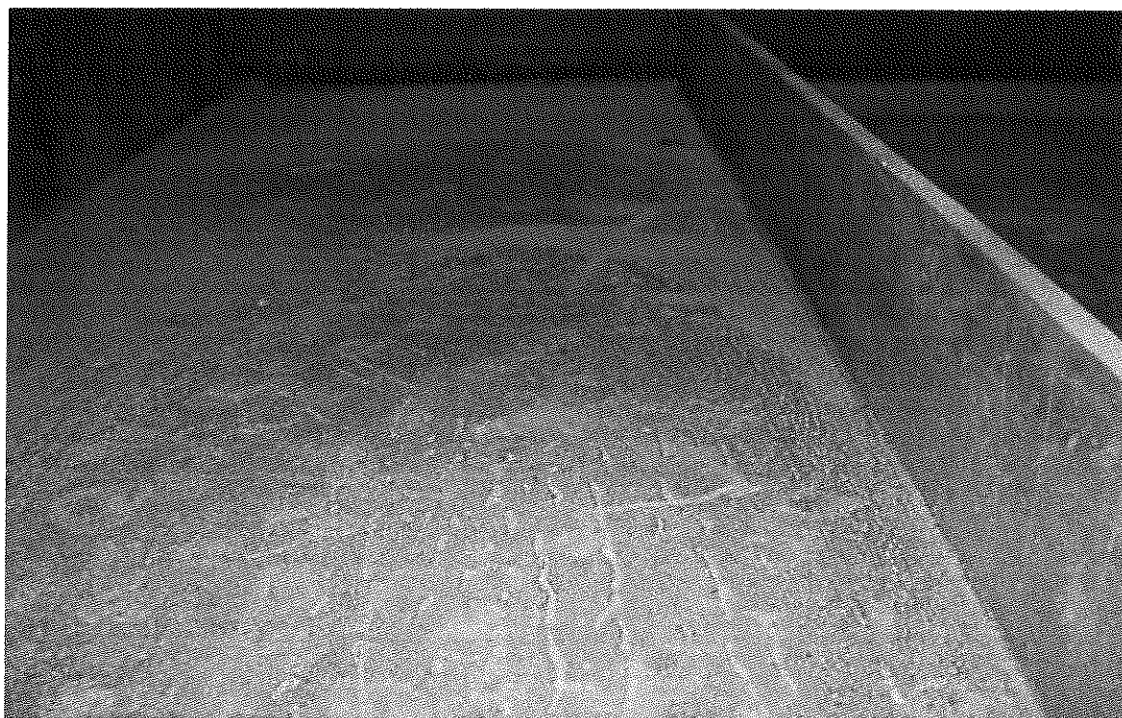
**Obrázek 7 – Příklad dolní pásnice, kde se vytvářejí bezodtoká místa. I v případě návrhu odvodnění se dutiny komor nepodaří odvodit. Zde se potom shromažďují kondenzáty, které brání vzniku ochranné vrstvy oceli.**

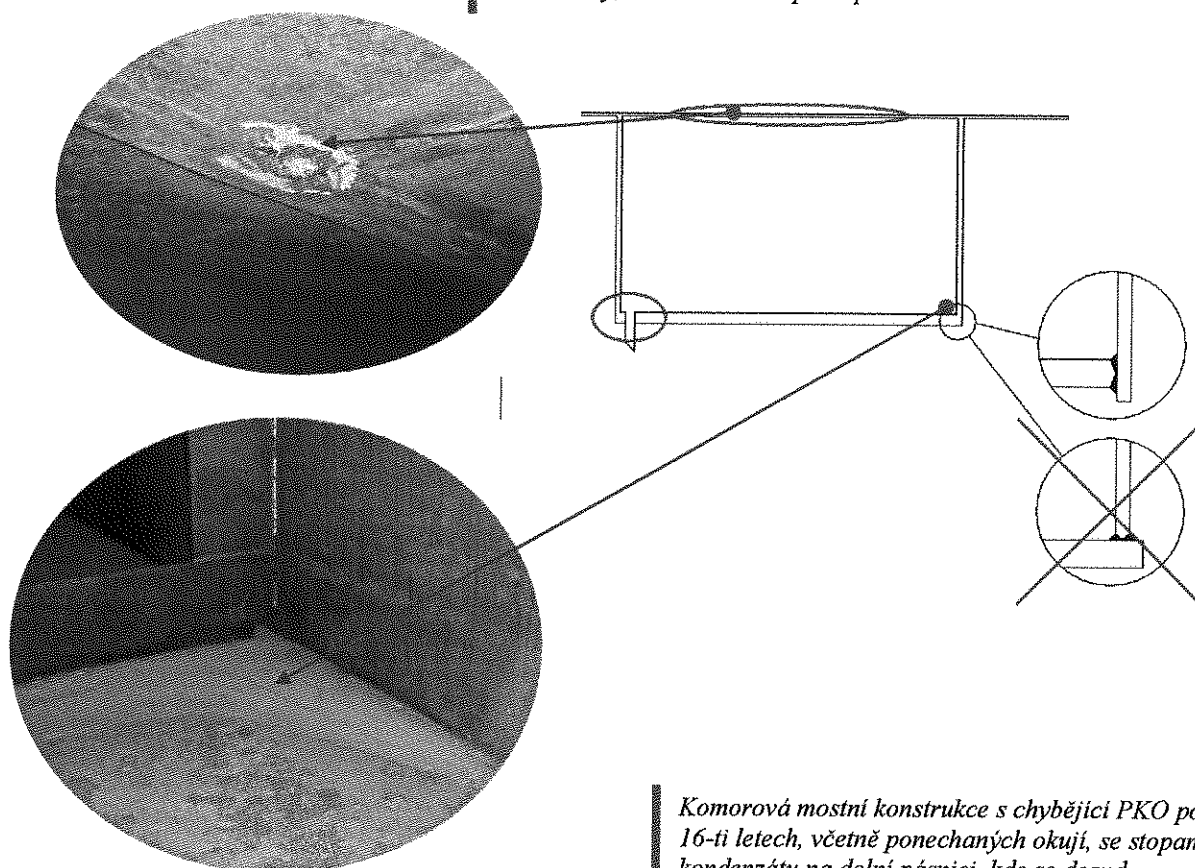
*Komorová mostní konstrukce s chybějící PKO po 16-ti letech, včetně ponechaných okujů, se stopami kondenzátu na dolní pásnici, kde se dosud nevytvořila ochranná vrstva oceli*

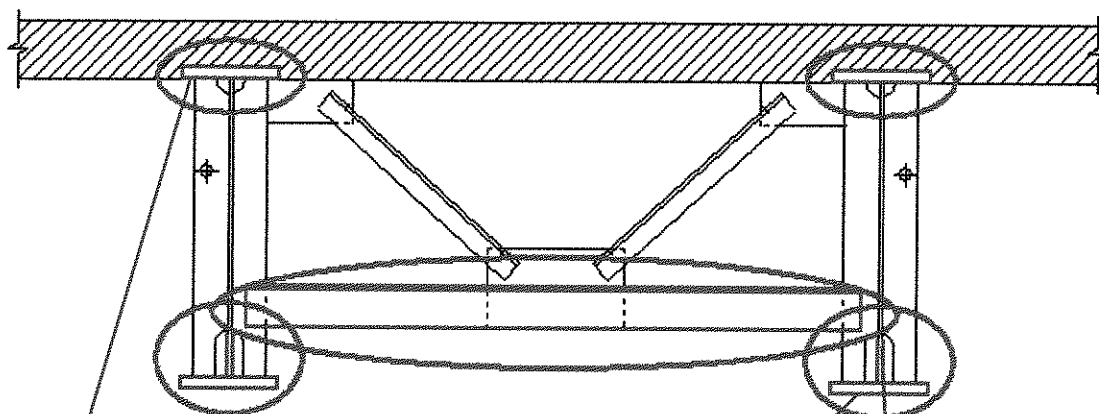
*Zatékání přes mostovku na konstrukci mostu z vozovky způsobuje výrazné korozní oslabení profilů včetně svarových spojů. Lokální ztráta spoje může způsobit havárii ocelové konstrukce zejména v případě, jestliže jsou současně přítomny chloridy.*

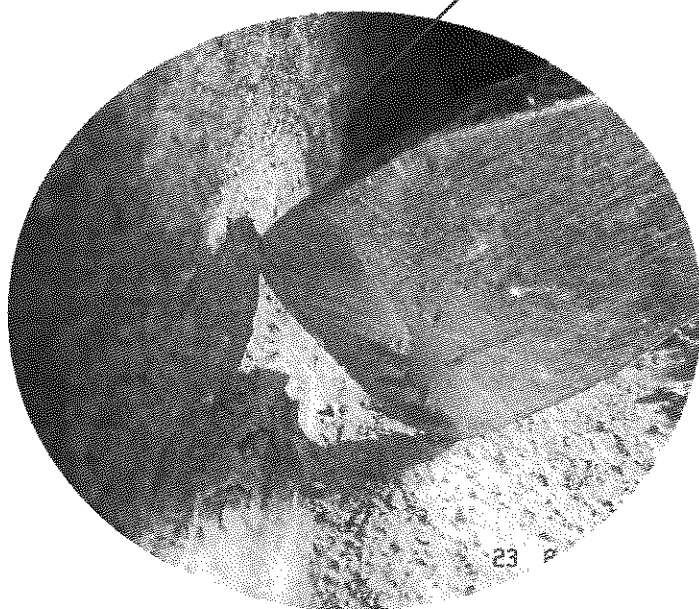
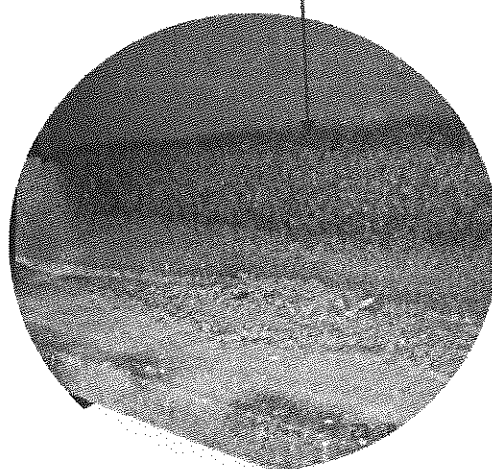
**Obrázek 9 – Příklad nevhodného tvaru ocelové mostní konstrukce z I nosníků**

*Koutové svary mezi stěnou a dolní pásnicí na několika místech spoje se mohou zcela rozpadnout. Lokální ztráta svarů nosného spoje může způsobit havárii ocelové mostní konstrukce v průběhu její 100 leté životnosti. Vyznačená místa na obrázku jsou pro ocelovou konstrukci riziková*

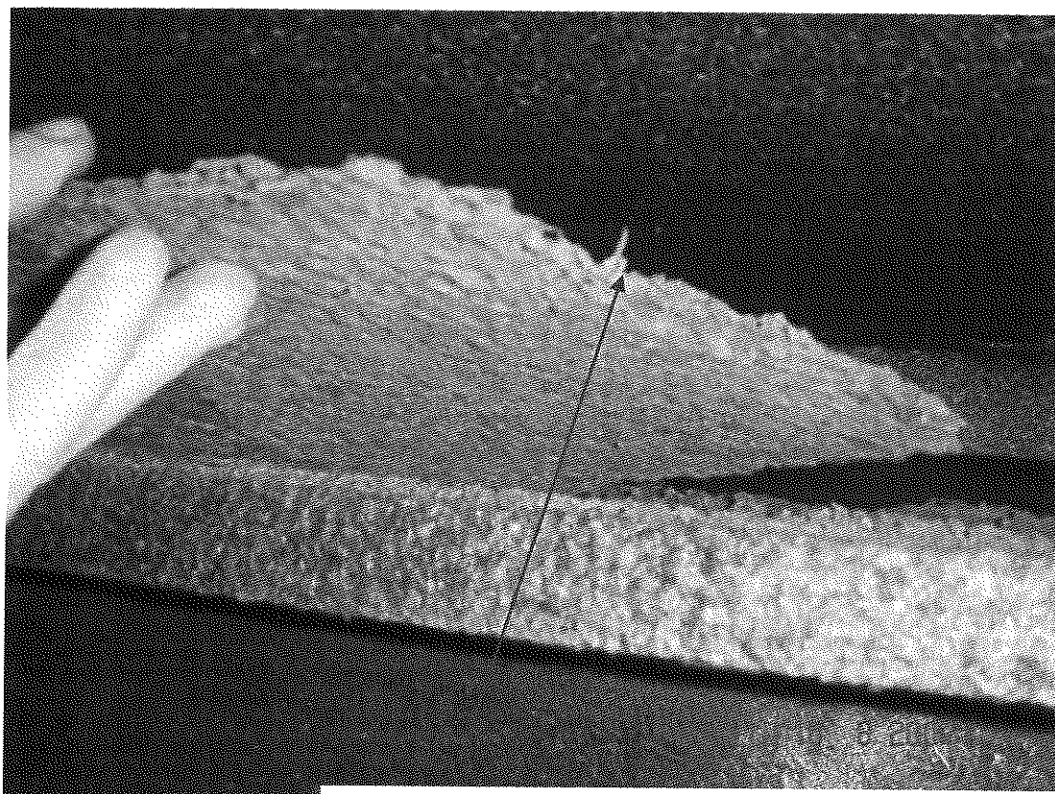
*V případě horních nebo dolních pásnic nosné mostní konstrukce, kde se shromažďují nečistoty, korozní produkty a voda, můžeme odlupovat vrstvy rzi tloušťky až několika milimetrů. Oslabení pásnic však není větší než 2 – 3 mm, za 30 let provozu konstrukce. Pohled na horní pásnici příčniku železničního mostu*

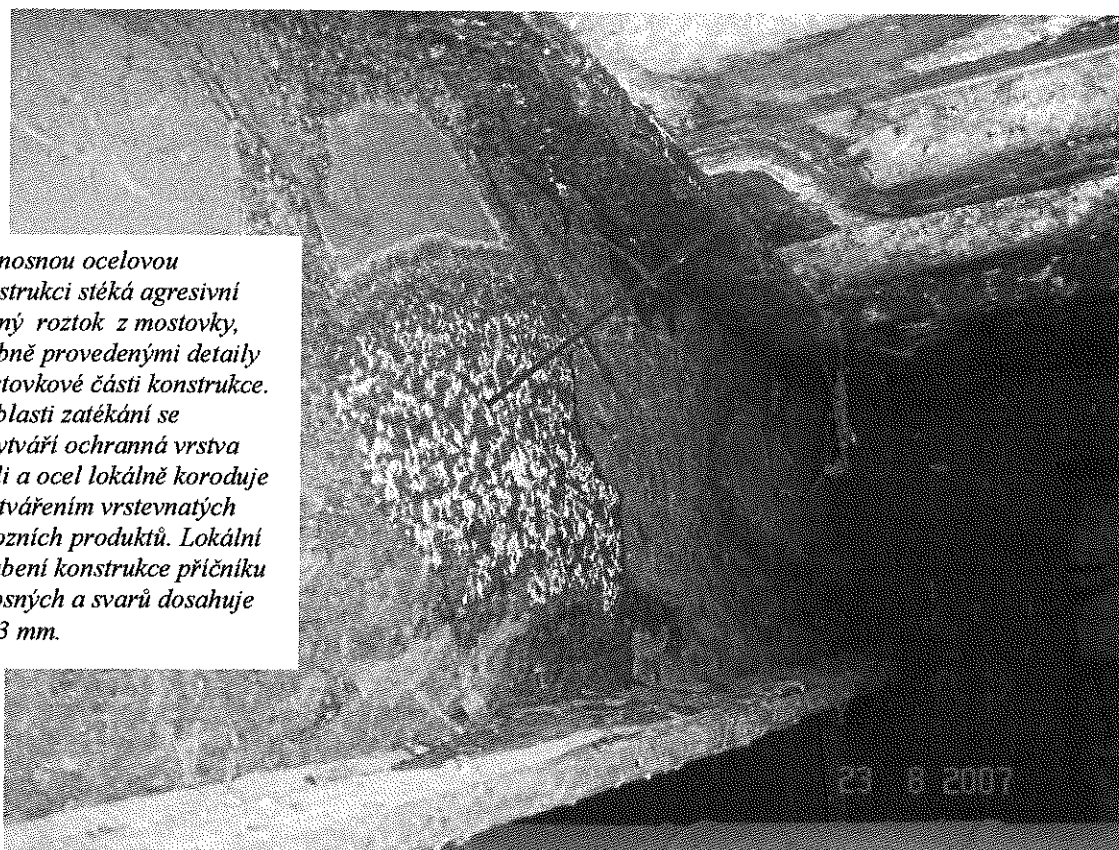
**Obrázek 17 – Vliv působení agresivních vodných roztoků s CH.R.L na ocelovou mostní konstrukci**

*Na nosnou ocelovou konstrukci stéká agresivní vodný roztok z mostovky, chybně provedenými detaily mostovkové části konstrukce. V oblasti zatékání se nevytváří ochranná vrstva oceli a ocel lokálně koroduje s vytvářením vrstevnatých korozních produktů. Lokální oslabení konstrukce příčniku a nosných a svarů dosahuje 2 – 3 mm.*

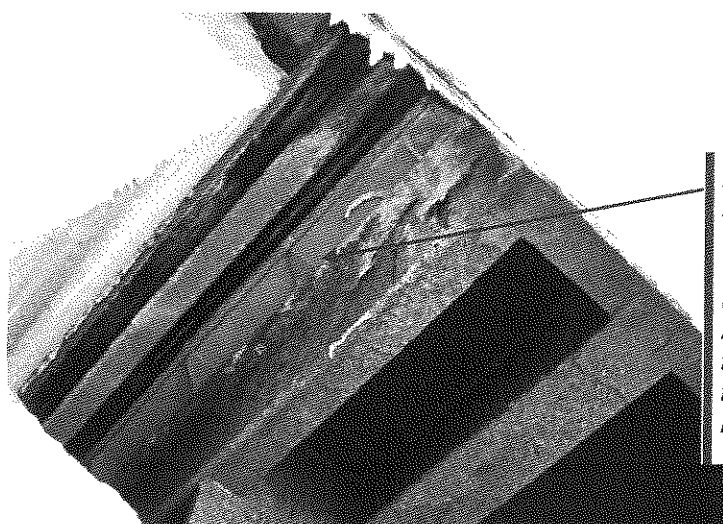
Pohled na zatékání vodných roztoků s CH.R.L přes netěsný mostní závěr. Ocelová mostní konstrukce stárí 16 let. V místě nechráněné ocelové konstrukce dosahuje lokální oslabení konstrukce a svarů 2 – 3 mm. V místě, kde je konstrukce mostního závěru chráněna kovovým a nátěrovým povlakem nedošlo k žádnému koroznímu oslabení ocelové konstrukce.

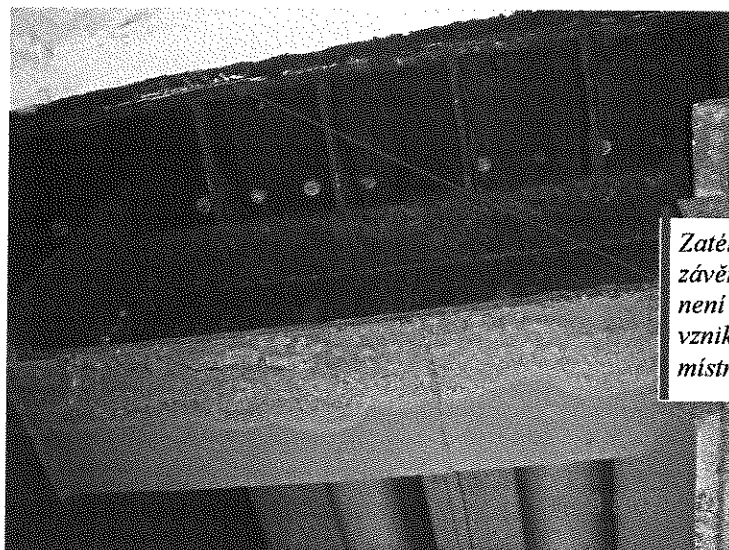
Zatékání vodných roztoků s CH.R.L přes mostní závěr u mostní konstrukce stárí 24 let. Ocel není schopna vytvořit ochrannou vrstvu, vznikají vrstevnaté korozní produkty, tloušťka místního oslabení 2 – 4 mm.

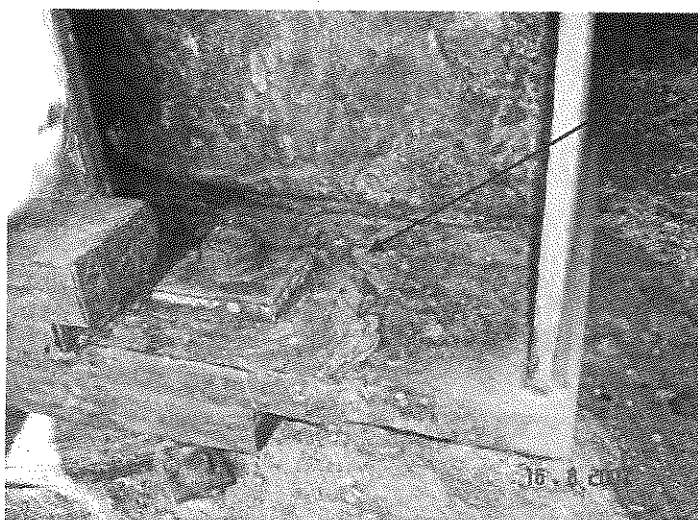
Pohled na nevhodné provedení ukončení mostní konstrukce nad mostním ložiskem. Ocelová konstrukce, otevřená klimatickým srážkám s nevhodně navrženými a realizovanými výztuhami neumožňuje odtok vody a způsobuje lokální korozi s tvorbou vrstevnatých korozních produktů. Ocelová mostní konstrukce stáří 21 let. V místě nechráněné ocelové konstrukce dosahuje lokální oslabení konstrukce a svarů 2 – 3 mm.

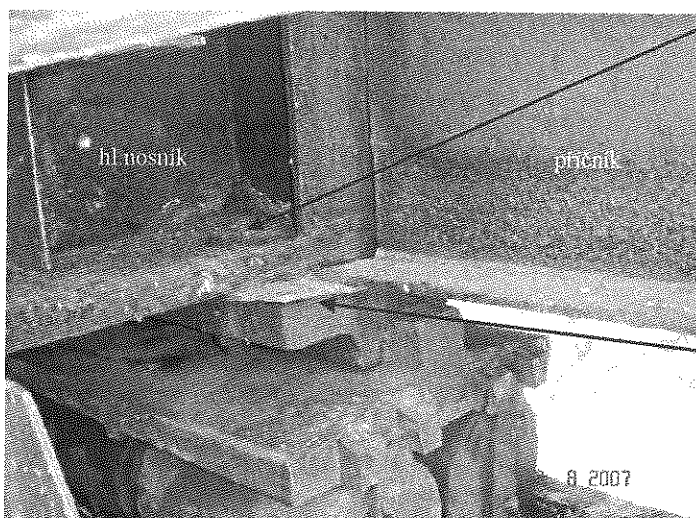
Nevhodný detail řešení připoje příčníku na hlavní nosník ocelové mostní konstrukce, což způsobuje zadržování nečistot a vody na dolní pásnici ocelové konstrukce. Nečistoty a voda působí destruktivně na tvorbu ochranné vrstvy, dochází ke korozi šroubového spoje, který téměř neexistuje.

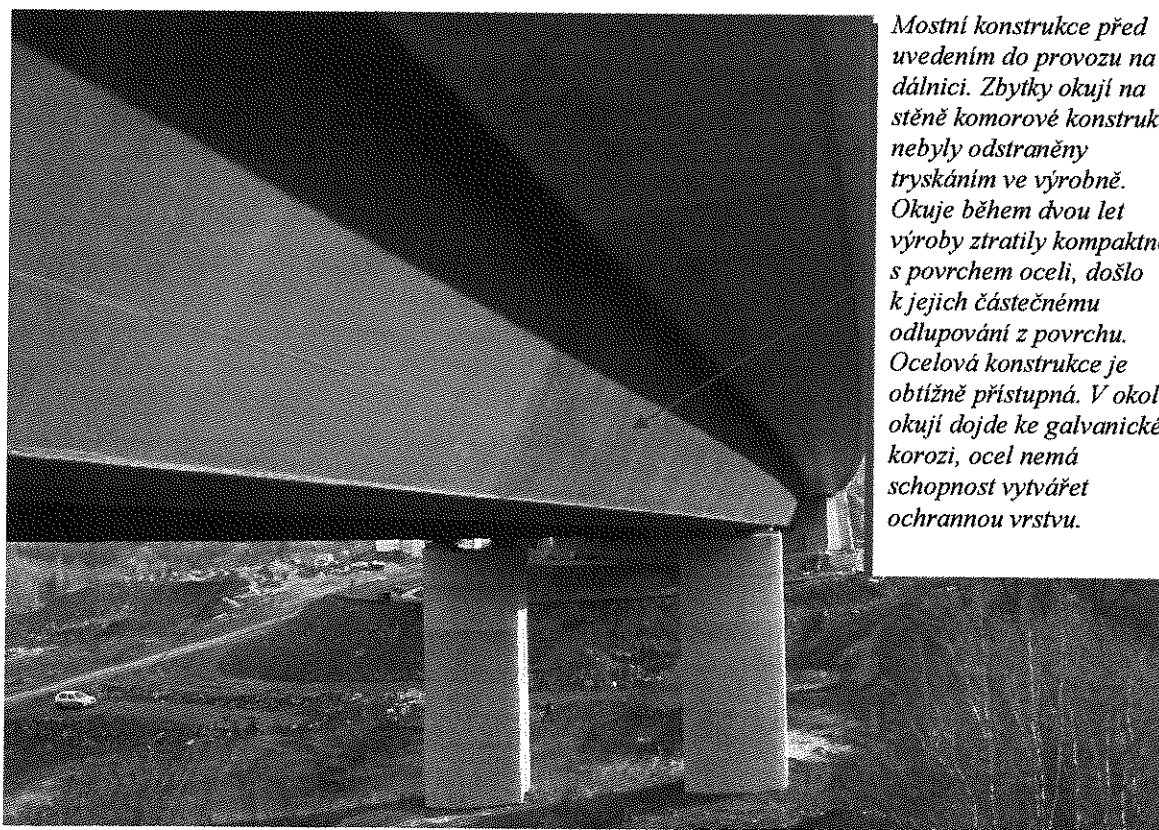
**Obrázek 24** - Ponechané okuje na ocelové mostní konstrukci, uvedené do provozu koncem roku 2006, dálniční most[1], [2], [77]

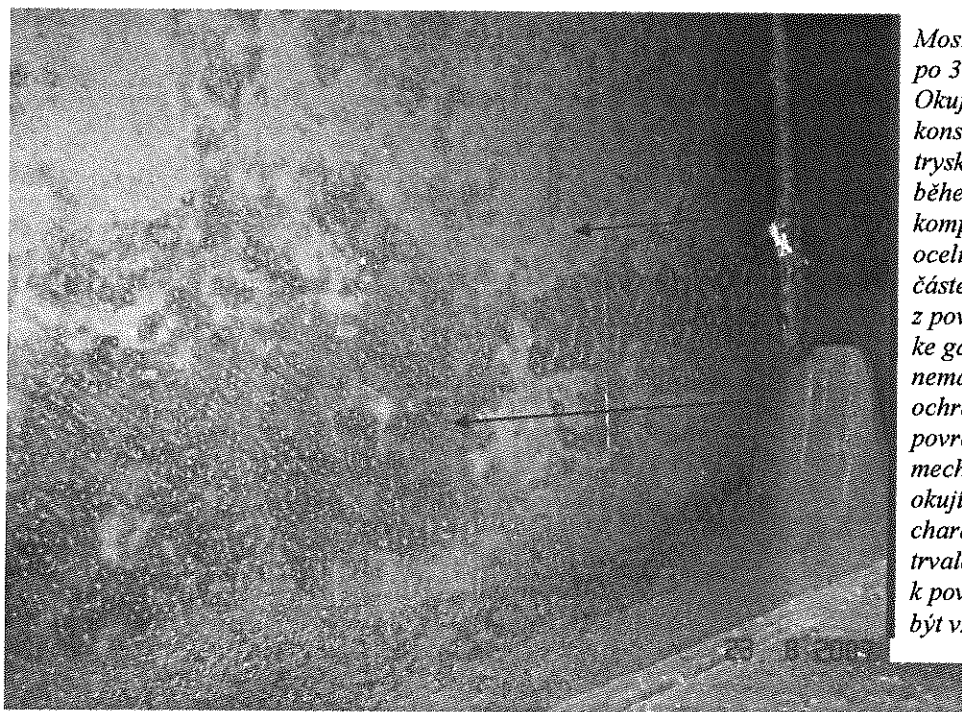
Mostní konstrukce s okujemi po 30-ti letech provozu. Okuje na stěně mostní konstrukce nebyly odstraněny tryskáním ve výrobě. Okuje během let ztratily kompaktnost s povrchem oceli, došlo k jejich částečnému odlupování z povrchu. V okolí okují došlo ke galvanické korozi, ocel nemá schopnost vytvářet ochrannou vrstvu. Výsledný povrch oceli po úplném mechanickém odstranění okují má výrazně nerovný charakter. Okuje nemohou trvale přilnout v celé ploše k povrchu oceli, proto musí být vždy otryskány.

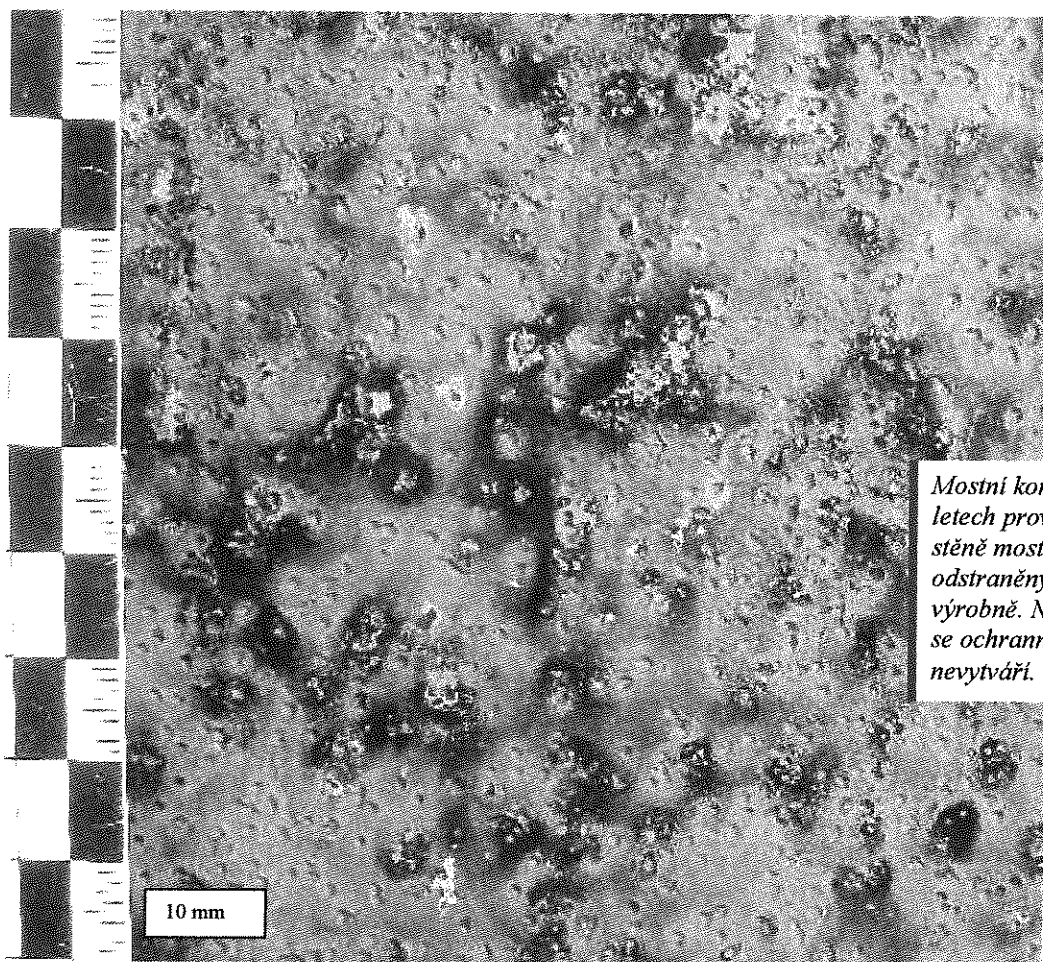
Mostní konstrukce po 30-ti letech provozu. Okuje na stěně mostu nebyly odstraněny tryskáním ve výrobě. Na povrchu oceli se ochranná vrstva nevytváří.

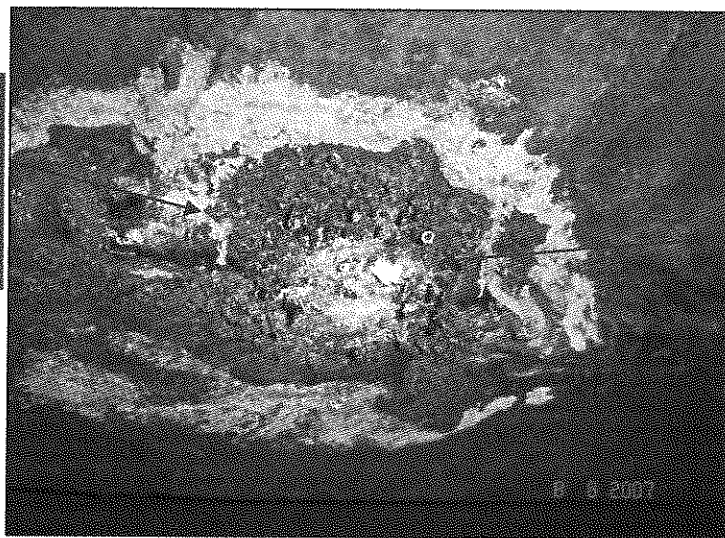
Mostní konstrukce po 16-ti letech provozu. Nefunkční izolace mostovky a chybně provedený svar způsobují zatékání do komorové konstrukce mostu. Jak je zřejmé, svar byl neúspěšně opravován

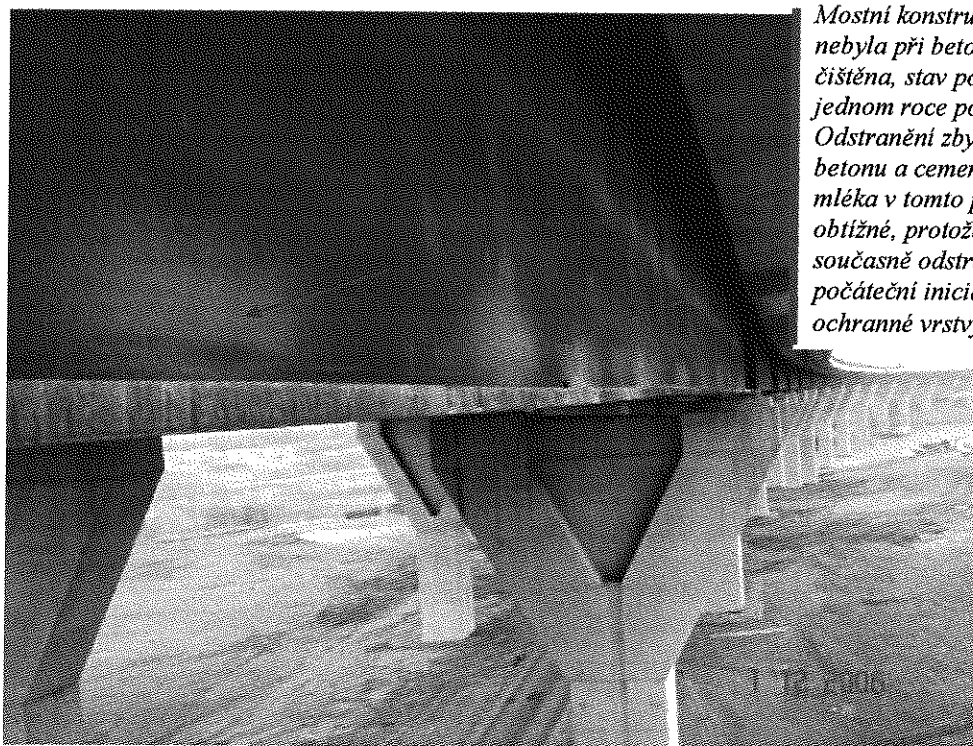
*Mostní konstrukce nebyla při betonáži čištěna, stav po více jak jednom roce po betonáži. Odstranění zbytků betonu a cementového mléka v tomto případě je obtížné, protože se současně odstraní i počáteční iniciace ochranné vrstvy oceli.*

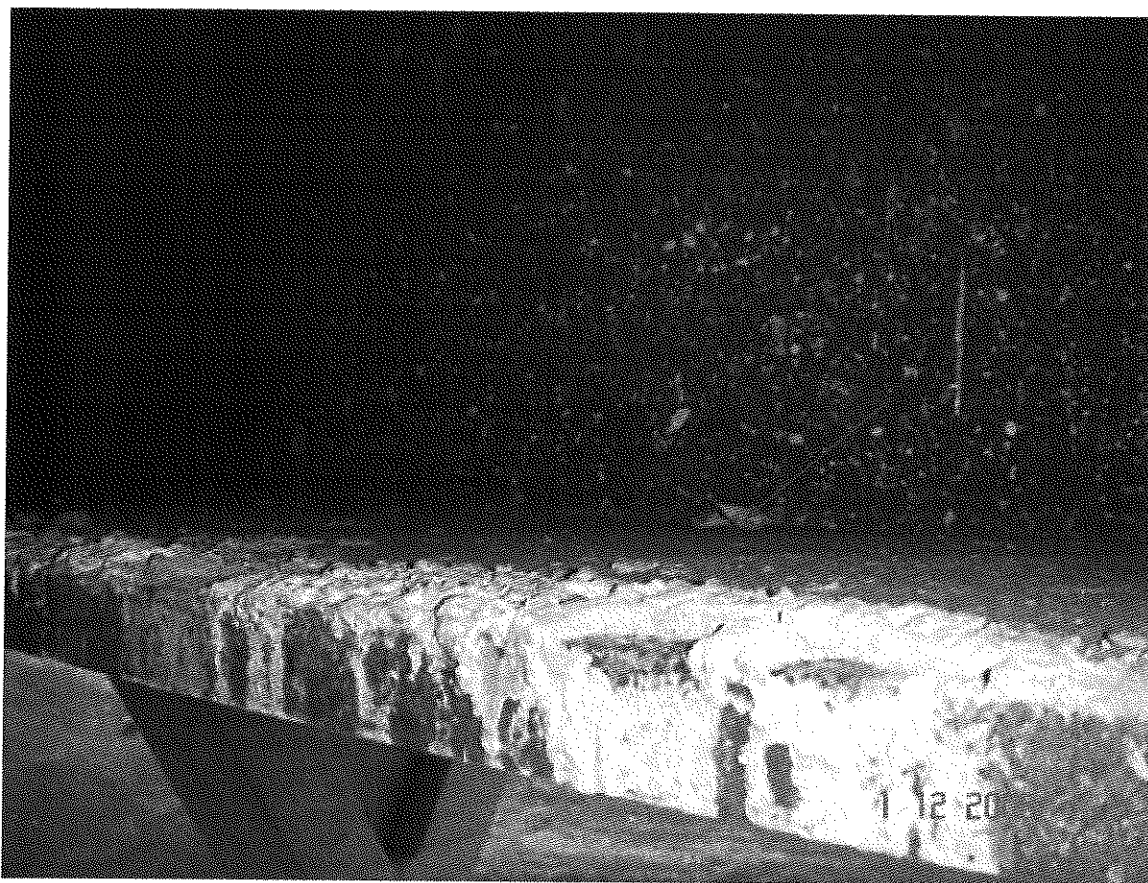
**Obrázek 29** - Detail dokumentace celoplošného stavebního znečištění po betonáži železobetonové desky, ocelová mostní konstrukce uvedená do provozu koncem roku 2006. Stav při 1.hlavní prohlídce mostu.

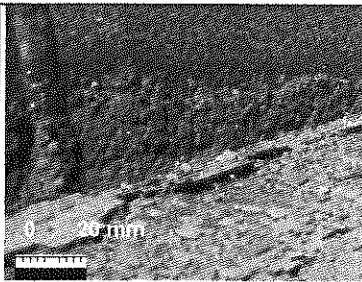
| Označení<br>typu<br>koroze | Detail koroze | Popis typu koroze, stupeň |
|---|---|---|
| <b>SV1</b> | | <b>ROZPAD KOUTOVÉHO SVARU</b><br>Typ koroze: oslabení koutového svaru do stádia rozpadu koutového svaru vlivem trvalé vlhkosti v přechodu mezi dolní pásnicí a stěnou<br><b>NEPŘÍPUSTNÝ</b> |

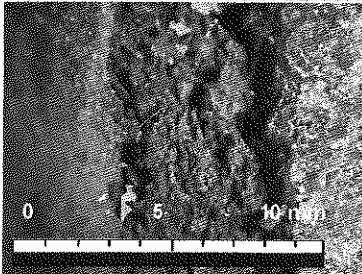
| Označení<br>typu<br>koroze | Detail koroze | Popis typu koroze, stupeň |
|---|---|---|
| <b>SV2</b> | | <b>ROZPAD VÝPLŇOVÉHO SVARU</b><br>Typ koroze: oslabení výplňového svaru do stádia rozpadu svaru vlivem trvalé vlhkosti a zvoleným nevhodným druhem přídavného materiálu<br><b>NEPŘÍPUSTNÝ</b> |

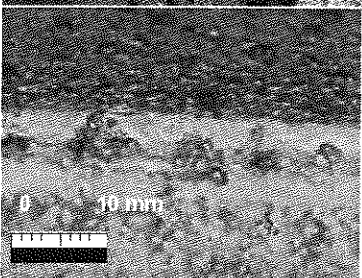
| Označení<br>typu<br>koroze | Detail koroze | Popis typu koroze, stupeň |
|---|---|---|
| <b>SV3</b> | | <b>DŮLKOVÁ KOROZE</b><br>Typ koroze: oslabení koutového svaru vlivem dĺlkové koroze, nevhodně zvolený přídavný materiál pro svařování<br><b>NEPŘÍPUSTNÝ</b> |

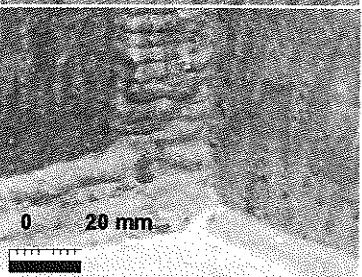
| Označení<br>typu<br>koroze | Detail koroze | Popis typu koroze, stupeň |
|---|---|---|
| <b>SV4</b> | | <b>ROZDÍLNÁ KOROZE SVARŮ</b><br>Typ koroze: rozdílná koroze svarů v koutech z důvodů zadržování vlhkosti. Svislý svar vytváří ochrannou vrstvu, vodorovný svar je v aktivním stavu dĺlkové koroze (odstín koroze oranžový)<br><b>NEPŘÍPUSTNÝ</b> |

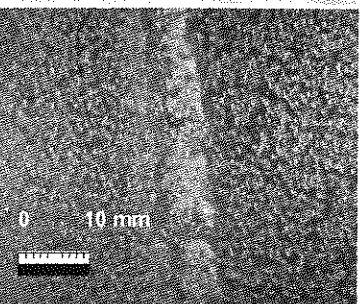
| Označení<br>typu<br>koroze | Detail koroze | Popis typu koroze, stupeň |
|---|---|---|
| <b>SV5</b> | | <b>KOROZE PŘECHODOVÉ OBLASTI SVARU A ZÁKLADNÍHO MATERIÁLU (TEPLEM OVLIVNĚNÁ OBLAST TOO)</b><br>Typ koroze: rozdílná koroze svislého svaru z důvodů zadržování vlhkosti ve vrubech a zápalech základního materiálu. Svislý svar vytváří ochrannou vrstvu, přechod svaru do základního materiálu je v aktivním stavu koroze (odstín koroze oranžový)<br><b>NEPŘÍPUSTNÝ</b> |

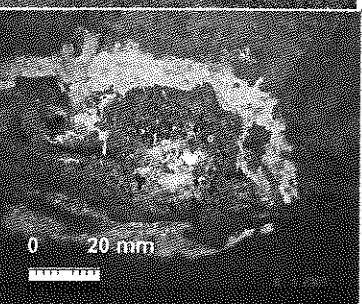
| Označení<br>typu<br>koroze | Detail koroze | Popis typu koroze, stupeň |
|---|---|---|
| <b>SV6</b> | | <b>NETĚSNÝ SVAR MOSTOVKOVÉHO PLECHU</b><br>Popis vady: netěsný svar mostovkového plechu, zatékání roztoků s CH.R.L. do komor mostu<br><b>NEPŘÍPUSTNÝ</b> |

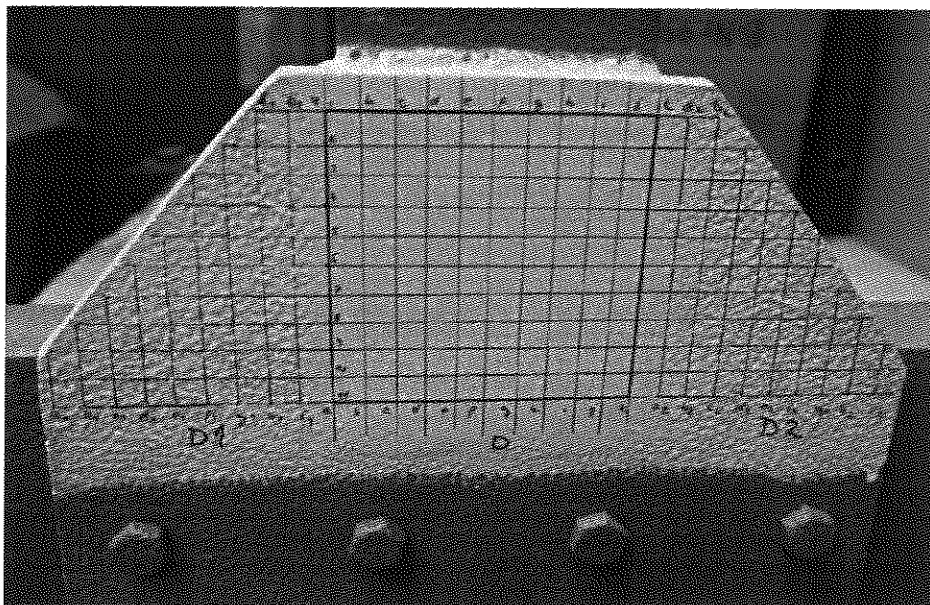
**Obrázek 30** – Vyznačení rastrových linií na ocelové konstrukci z patinující - stáří 30 let. Rastrový rámeček o ploše D (100x100 mm) je zakreslen na obroušený povrch. Na plochách D1 a D2 jsou zřejmé důlky způsobené na povrchu základního materiálu působením pouze vlivu atmosférické koroze. Chyba měření tloušťky základního materiálu na neobroušených důlcích neodpovídá předpisu této metodiky.

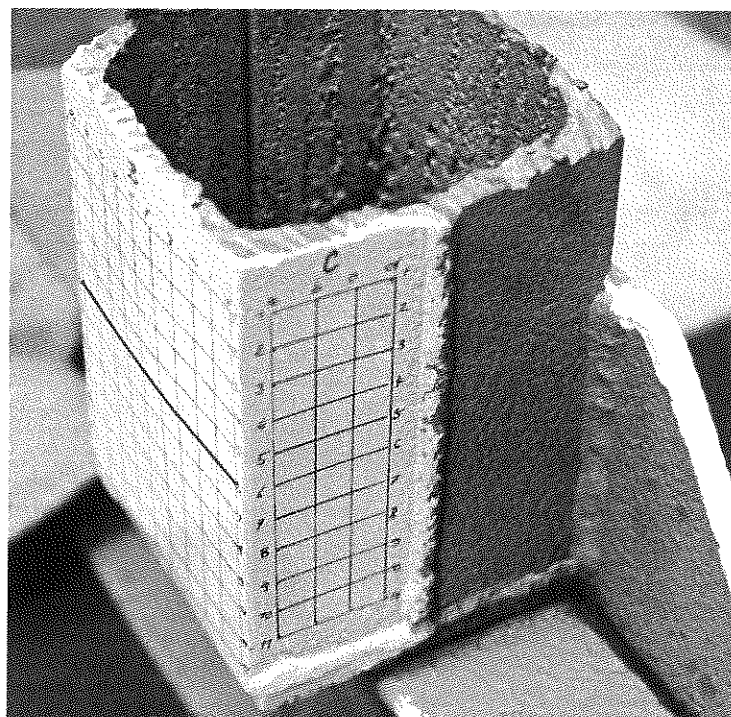
**Obrázek 31** – Pohled na vyznačení rastrových linií, z vnitřní strany vzorku jsou patrné důlky hloubky několika milimetrů. Výsledek měření tloušťky profilu po červeně vyznačené linii 6 je na Obrázku 32

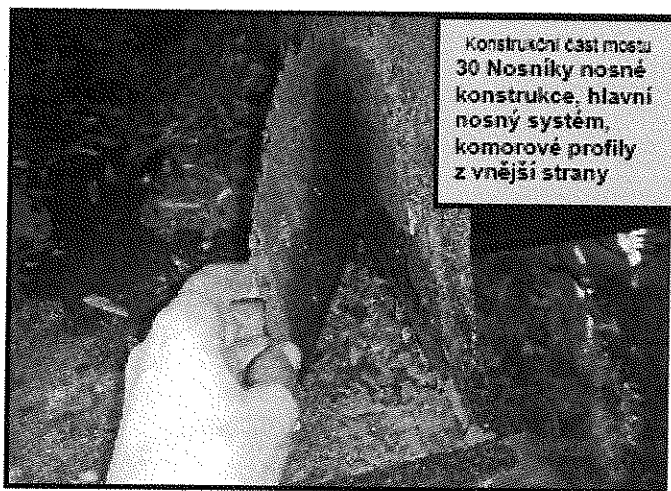
Obrázek 23.1 - Oslabení stěny připojení svislice až o 20% tloušťky stěny.

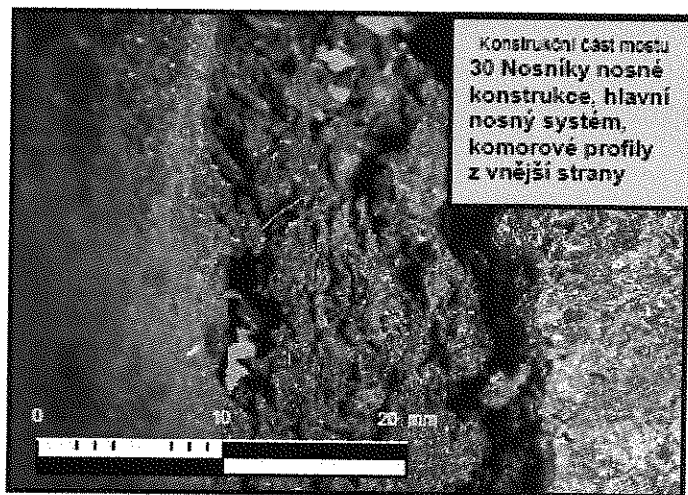
Obrázek 14.1 – Rozpad výplňového svaru vlivem koroze.
