**STUDIE SANACE VYBRANÉ ČÁSTI STOKOVÉ SÍTĚ**

STUDY OF REHABILITATION OF SELECTED PART OF SEWER NETWORK

**DIPLOMOVÁ PRÁCE**

**Bc. Pavel Dvořák**

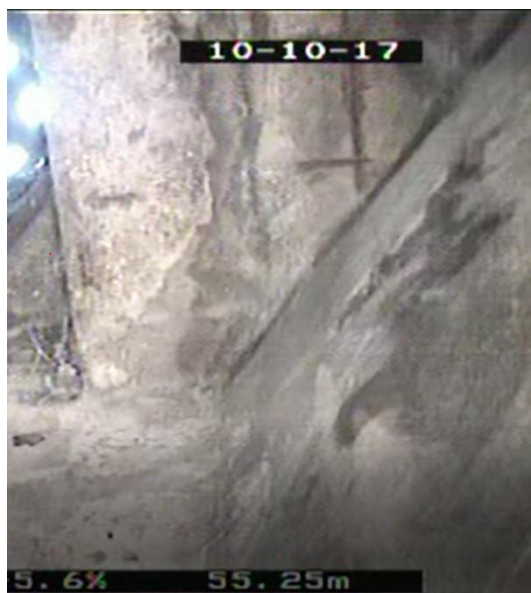
Biogenní síranová koroze a její následky jsou vidět na následujících obrázcích. Na obrázku 3.4 je patrné, že koroze postoupila do fáze, kdy dochází k obnažování ocelové výztuže. Pokud by nedošlo k sanaci dané šachty, bude proces koroze pokračovat a hrozí následná ztráta stability a potenciální riziko pro obyvatelstvo.

Obrázek 3.4 Obnažená výztuž - šachta Š A534 [zdroj: VAS, a.s.]

| Koncová šachta | Směr inspekce | Významné poruchy dle kamerového záznamu na koncové šachtě | Stavebně - technický stav koncové šachty |
|---|---|---|---|
| Š A534 | Po směru | Obnažená výztuž - velmi silná biogenní síranová koroze, chybějící spárovací hmota ve dně | 4 |

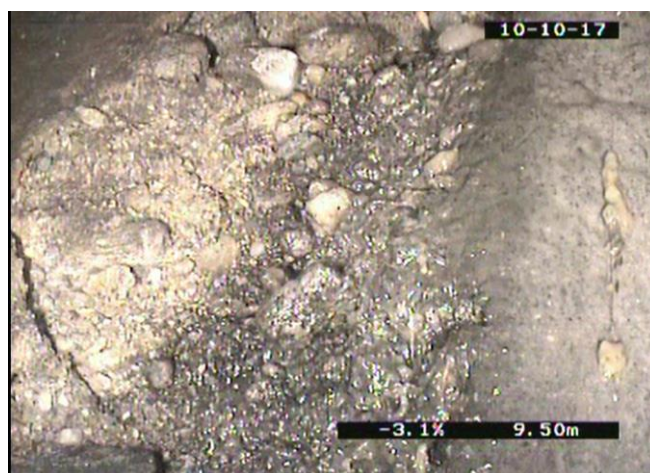
Mezi nejčastější problémy na posuzované stokové síti patří biogenní síranová koroze. Byla pozorována prakticky ve všech potrubích a šachtách. Síranová koroze velmi snižuje životnost železobetonových konstrukcí, a to především v částečně zaplněných kanalizačních sítích, kde jsou betonové stěny kanalizačních trubek vystaveny nejen síranům z odpadní vody, ale i kyselině sírové vznikající během biogenní síranové koroze činností bakterií. Proces biogenní síranové koroze vede k rozpínání a popraskání betonu a v konečné fázi až k jeho kompletnímu rozpadu. Primární reakcí síranových aniontů s hydroxidem vápenatým přítomným v cementovém tmelu totiž vzniká především sádrovec a objemný ettringit (kalcium sulfoaluminát nacházející se v betonech vyráběných z portlandského cementu), jejichž tvorba je hlavní příčinou vzniku trhlin a rozpadu betonové konstrukce. [6], [7]

Na obrázku č. 3.5 je vidět stěna betonového potrubí, na jehož povrchu dochází k biogenní síranové korozi. Dochází k degradaci betonové stěny, začíná se odlupovat plnivo a při pokračujícím procesu hrozí, že se potrubí zborší a přestane plnit svoji funkci.

Obrázek 3.5 Biogenní síranová koroze na potrubí [zdroj: VAS, a.s.]

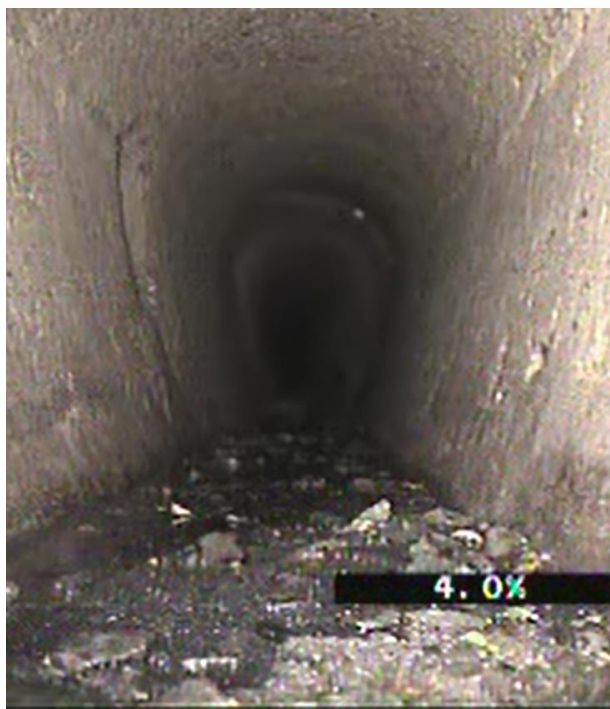
Další poruchou zachycenou na kamerovém záznamu (obr.3.6) byl vznik sedimentu a zhoršení hydraulických vlastností potrubí. Z kamerového záznamu však není možné jednoznačné určení typu sedimentu v celém zaneseném průtočném profilu, tedy nachází-li se u dna sediment ztvrdlý, který nelze odstranit proplachem, anebo se jedná o sediment měkký, který proplachem odstranit lze.

Obrázek 3.6 Sediment ve stokové síti [zdroj: VAS, a.s.]

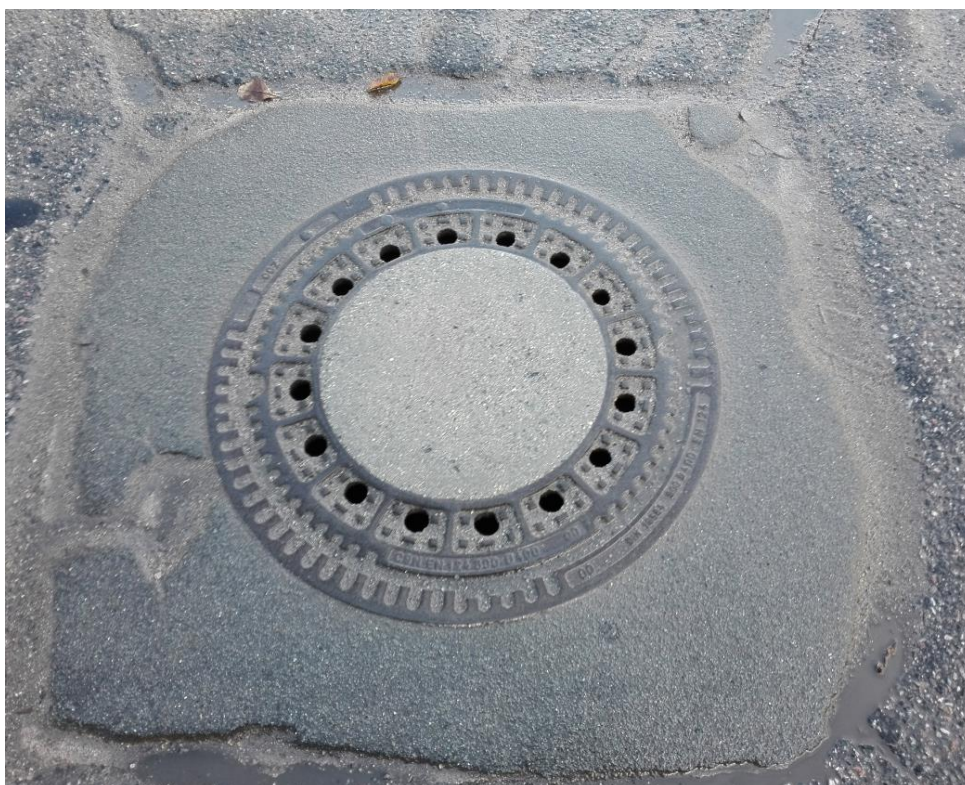
Bylo provedeno místní šetření v lokalitě za účelem zjištění stavu poklopů šachet posuzované stokové sítě. Výsledkem tohoto šetření je zjištění, že poklopy stokové sítě jsou ve většině případů zcela v pořádku. Porucha, která byla zjištěna na poklopech šachet Š A537 a Š A543, je mírná nerovnost s vozovkou ve smyslu zaboření poklopu do vozovky v maximální hloubce cca 5 cm.

V okolí několika poklopů byl zřetelný nově položený asfalt. Je tedy patrné, že provozovatel ve spolupráci s ŘSD dbají o správu poklopů v lokalitě.

Obrázek 3.8 Jeden z nedávno opravovaných poklopů, šachta Š A524 [zdroj: Pavel Dvořák]

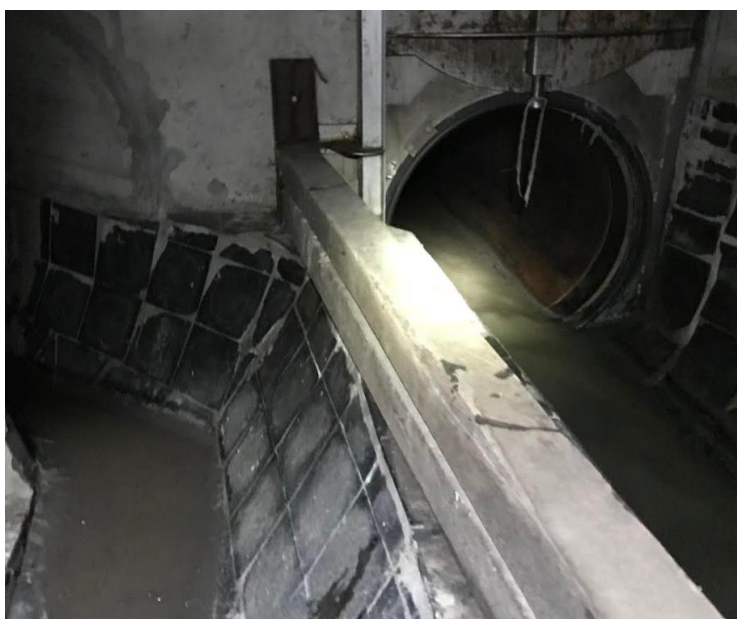
Jediným technickým zařízením na posuzovaném úseku je odlehčovací komora. Jedná se o zařízení, jehož účel je oddělit z průtočného množství odpadní vody určité množství tak, aby nedošlo k hydraulickému přetížení úseku pod ní. Oddělení se děje přepadem přes přelivnou hranu, jehož koruna je umístěna nade dnem odlehčovacího koryta ve výši odpovídající průtoku, při němž má být odlehčovací komora uvedena v činnost. Jedná se odlehčovací komoru s bočním přepadem. Dno odlehčovací komory je železobetonové s čedičovou výstelkou. [33]

Obrázek 3.16 Odlehčovací komora [zdroj: Bc. Pavel Dvořák]
