**STANOVENÍ PŘÍČIN ROZTRŽENÍ HYDROPNEUMATICKÉHO AKUMULÁTORU  
HYDRAULICKÉHO LISU LISOVACÍ LINKY**

**CAUSE EXPLOSION DETERMINATION OF HYDROPNEUMATIC  
ACCUMULATOR OF COACHWORK PRESS MACHINE OF MOLDING LINE**

**Radek Knoflíček<sup>45</sup>**

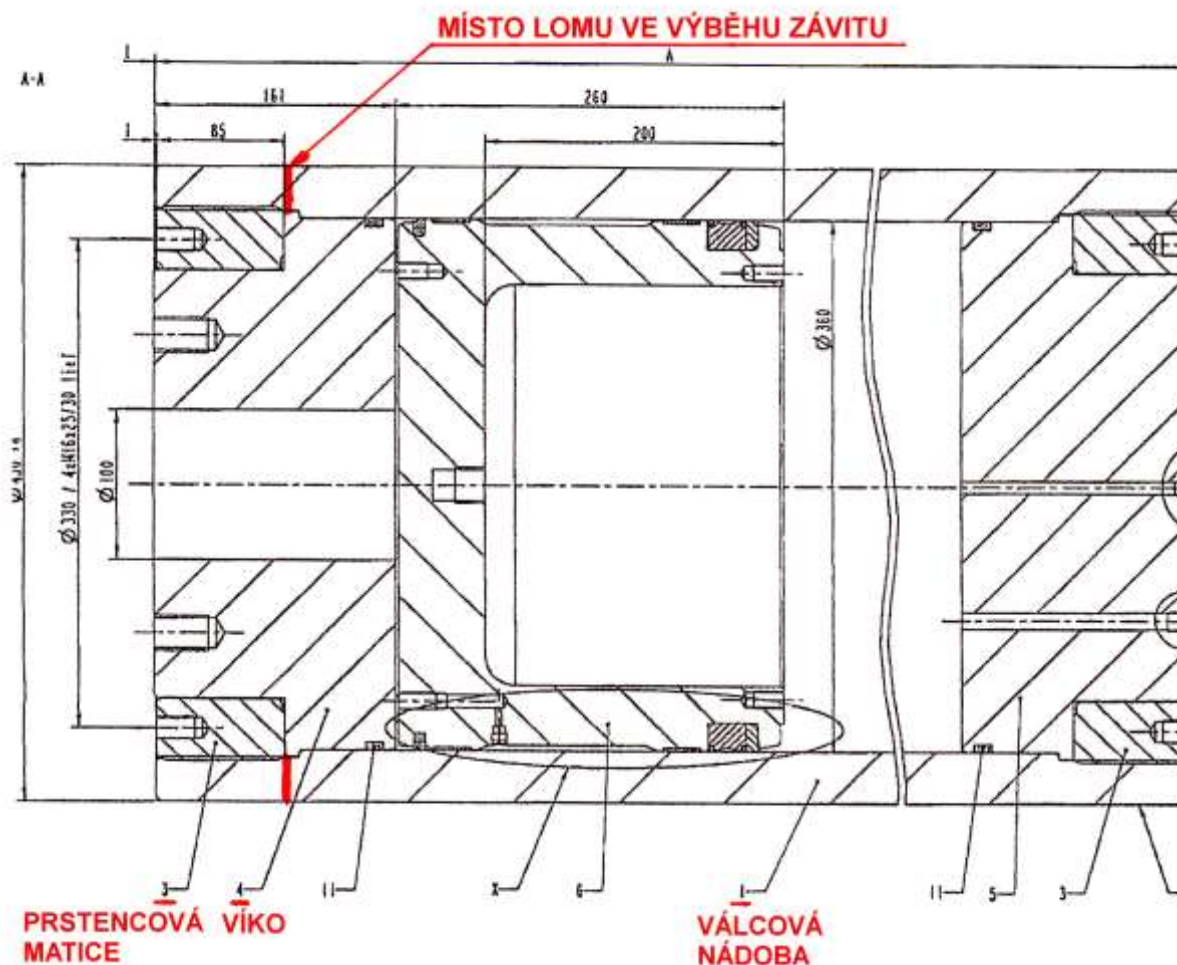
Z předložených spisových podkladů k mimořádné události vyplynulo, že bezprostředně po nastalé havárii v provozu provedli pracovníci zainteresovaných stran prvotní šetření. Z prvotního šetření a následně také dle osobně provedeného šetření znalce na místě samém (posouzením předmětného HPA) vyplývá, že k roztržení HPA došlo tak, že došlo k porušení soudržnosti válcové nádoby utržením části jeho stěny i se zašroubovaným víkem na straně tlakového oleje. Místem iniciace lomu kovové součástky se stal přechod vnitřního závitů válcové nádoby do její hladké části – viz obrázek číslo 3 níže.

Obr. 3 – Znárodnění místa lomu na detailu výkresu HPA

Fig. 3 – Crash place in detail draw of HPA

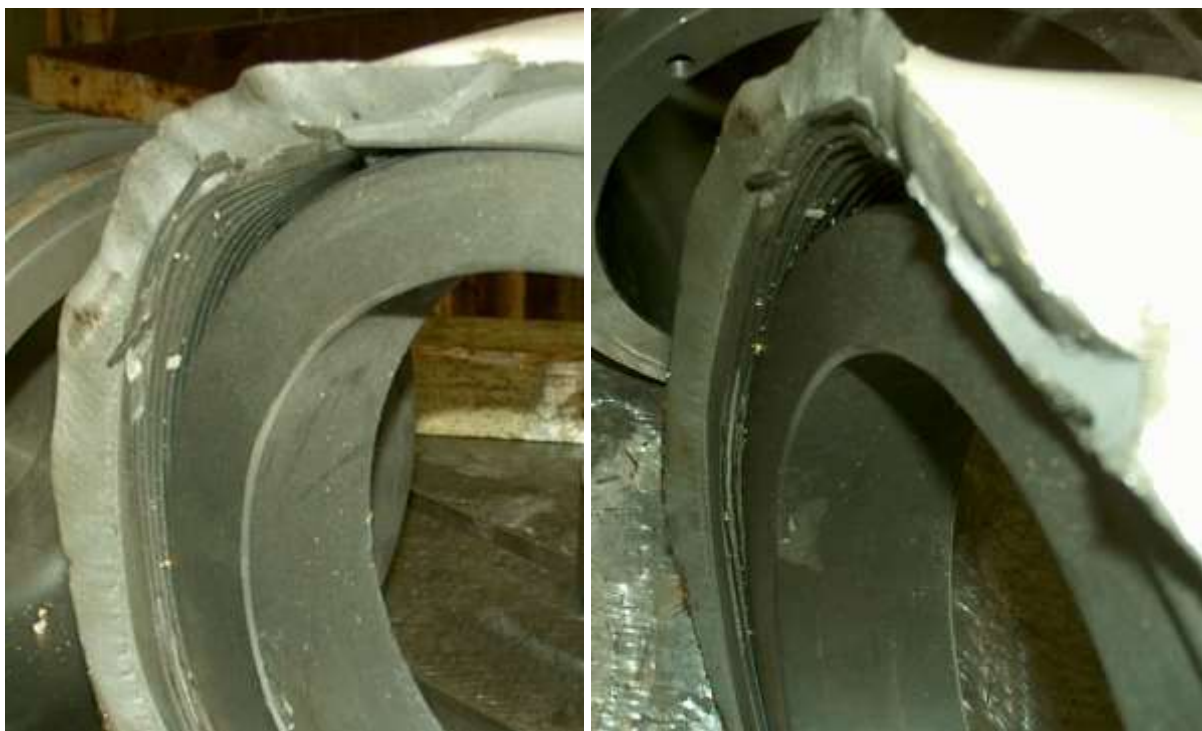
Na základě hodnocení lomové plochy – viz obrázek č. 4, 5 a 6 – předmětného HPA bylo možno konstatovat, že k porušení válcové nádoby HPA (což je vnější plášť) došlo únavovým mechanismem. K iniciaci únavového lomu došlo v místě výběhu vnitřního závitů. K vlastní iniciaci došlo z vícero míst, rovnoměrně rozložených po obvodu vnitřního průměru závitů, což nepřímo ukazuje na vrubový účinek závitů z hlediska koncentrace napětí. Vlastní únavová část lomové plochy vykazuje pravidelnou kresbu tzv. odpočinkových (postupových) čar, která svědčí o rovnoměrném zatěžování předmětné součásti, náhodné přetěžování lze téměř vyloučit, a která ukazuje na relativně homogenní mikrostrukturu. Malá plocha náhlého dolomení nepřímo ukazuje na relativně malou amplitudu napětí (vzhledem k únavové pevnosti dané součásti).

*Obr. 4 a 5 – Vzhled lomové plochy na odtržené části válcové nádoby HPA i s vnitřní prstencovou maticí (foto znalec)*

*Fig 4 and 5 – View of fracture surface on separated part with internal nut cylindre part of HPA (picture take off by expert)*

**Dílčí závěr vzniklý za konzultativního přispění experta na fraktografii:** na základě studia předložené dokumentace, jakož i osobně provedené prohlídky pozůstatků roztrženého HPA lze konstatovat, že došlo k porušení HPA únavovým mechanismem, přičemž na iniciaci a šíření tohoto lomu se podílel vrubový účinek závitů a patrně i nerovnoměrné přenášení sil v závitovém spoji. Přetěžování hodnocené komponenty hydraulického lisu lze s vysokou pravděpodobností vyloučit.

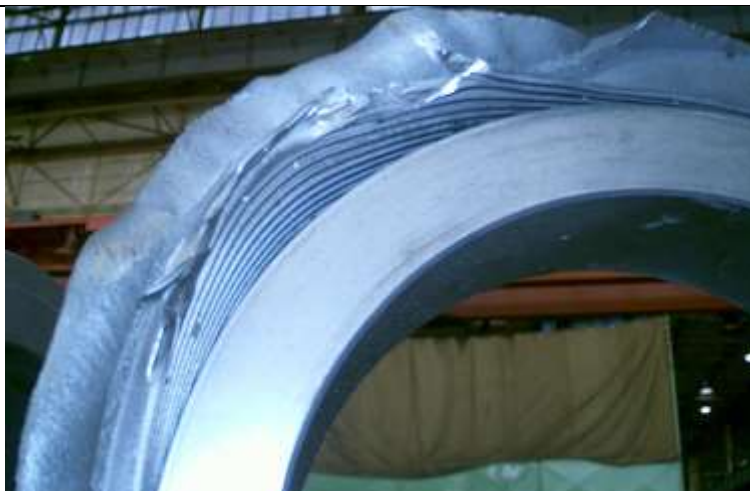
*Obr. 6 - Vzhled lomové plochy na odtržené části válcové nádoby HPA i s vnitřní prstencovou maticí (foto znalec)*

*Fig 6 – View of fracture surface on separated part with internal nut cylindre part of HPA (picture take off by expert)*

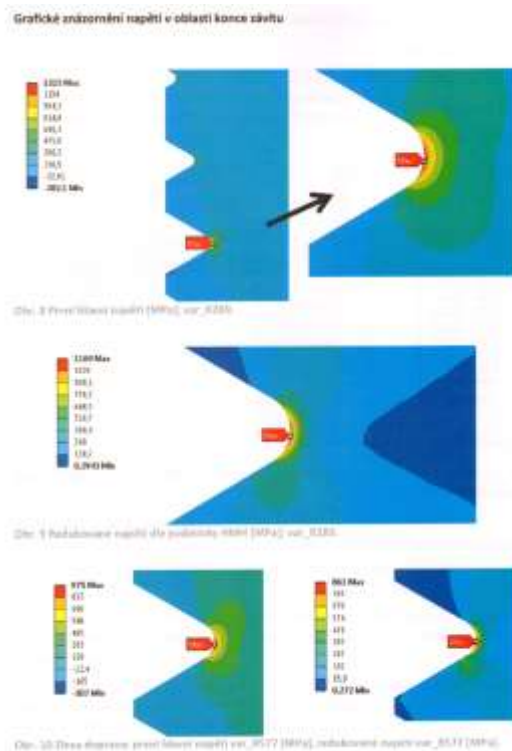
Expertiza byla zaměřena na místo porušení válcové nádoby po jejím roztržení explozí, tj. v místě výběhu vnitřního závitu do hladké části – viz také obrázek 7 níže.

**Obr. 7 – Analýza MKP pomocí ANSYS**

**Fig. 7 – FEM Analysis by ANSYS programme**

Pohledy dle obrázku 7 na koncentrované napětí v místě posledního závitu na konci vnitřního závitu v přechodu do válcové části tlakové nádoby bez závitu, kdy je patrné překročení mezních hodnot pevnosti pro konstrukční materiál (ocel ze kterého byla nádoba vyrobena) po cyklickém únavovém zatěžování HPA, což vedlo k porušení soudržnosti vlastní tlakové nádoby lomem.

Závěr z této expertizy zní (výňatek z podstatného obsahu sdělení pro tento případ): všechna horní napětí cyklu překračují mez kluzu, takže dochází ke vzniku pružně plastických deformací (doplněno znalcem: daného konstrukčního materiálu).

**Dílčí závěr:** vzhledem k cyklickému namáhání válcové části pláště HPA došlo k překročení mezního stavu konstrukce HPA a tím tedy k lomu. Je zřejmé, že k lomu došlo v místě, kde vnitřní závit z hlediska napětíového se chová jako koncentrátor napětí. Z hlediska konstrukčního je tento způsob zatěsnění válcové nádoby pro daný způsob činnosti HPA na stroji nevhodný.

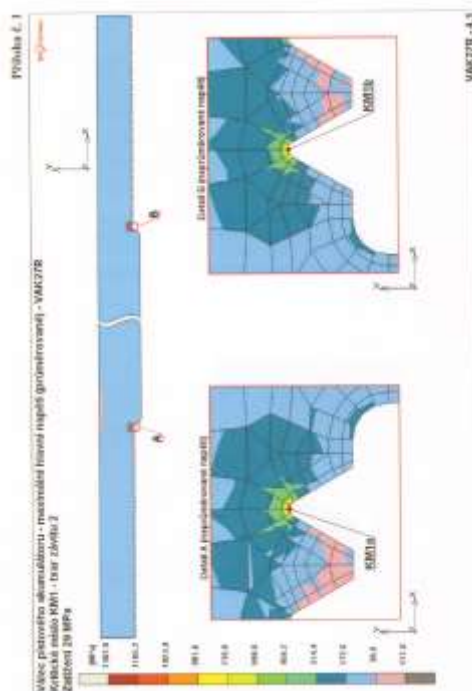
***Obr. 8 – Analýza MKP pomocí MARC***

***Fig. 8 – FEM Analysis by MARC programme***

Expertiza byla zaměřena na EVENTUELNÍ místo porušení válcové nádoby typově obdobného HPA na jiném tvářecím stroji jiné lisovací linky u shodného uživatele PŘED jejím EVENTUELNÍM roztržením explozí, tj. v místě výběhu vnitřního závitu do hladké části – viz také obrázek 8 výše.

Pohledy dle obrázku 8 na koncentrované napětí v místě posledního závitu na konci vnitřního závitu v přechodu do válcové části tlakové nádoby bez závitu, kdy je patrné překročení mezních hodnot pevnosti pro konstrukční materiál (ocel ze kterého byla nádoba vyrobena) po cyklickém únavovém zatěžování HPA, což BY EVENTUELNĚ vedlo k porušení soudržnosti vlastní tlakové nádoby lomem.

- Pro zadané maximální provozní zatížení a rozsah pracovních teplot pístový akumulátor vyhovuje z hlediska obvykle požadovaných bezpečností meznímu stavu tvárného lomu.
- Pro zadané stacionární maximální střídavé provozní zatížení, pro materiál (doplněno znalcem: daný konstrukční materiál válcového pláště) a rozsah pracovních teplot pístový akumulátor nevyhovuje v kritických místech KM1, KM1a, KM1b (viz obrázek 8 výše) z hlediska obvykle požadovaných bezpečností meznímu stavu únavy.
