# HODNOCENÍ STAVEBNĚ TECHNICKÉHO STAVU OBJEKTU

EVALUATION OF TECHNICAL CONDITIONS OF THE OBJECT

## DIPLOMOVÁ PRÁCE

Tato práce se zabývá stavebně materiálovým průzkumem osmnáctipatrové výškové administrativní budovy na ulici Šumavská 35 v Brně s půdorysnými rozměry asi 25 x 25 m. Konstrukce je tvořena železobetonovou spodní stavbou a nadzemními podlažími z ocelového skeletu. Náplní průzkumu bude zjistit kvalitu betonu ve svislých nosných sloupech v úrovni 1. PP stavby pomocí jádrových vývrtů a následným laboratorním zkoušením. Další náplní bude ověření stavu kotevních pat ocelových obvodových sloupů k navazujícím železobetonovým sloupům na rozhraní 1. PP a 1. NP.

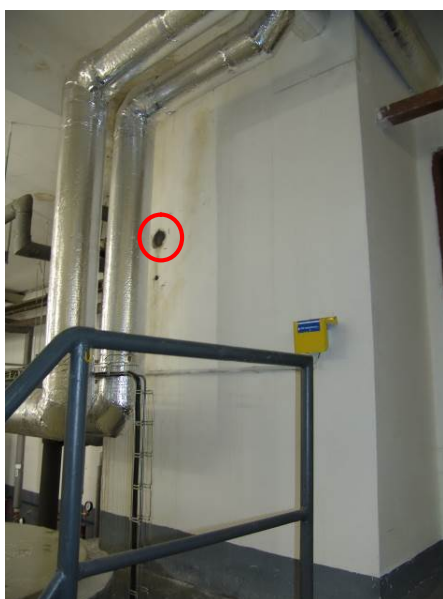
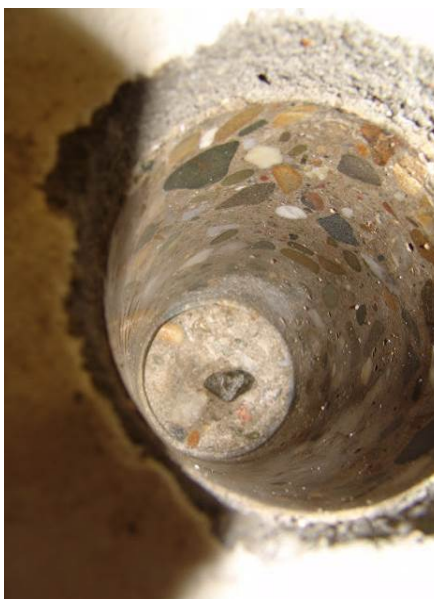
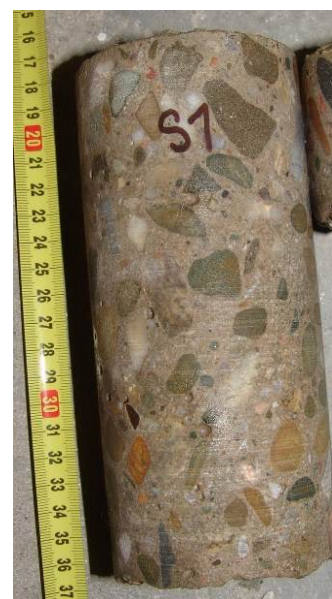
**FOTO 1** – Odběrové místo S1, rohový obvodový sloup v 1. PP (místnost 004 – Výměňiková stanice)

Lokalizace odběrové oblastí S1 je zakreslena na Obr. 1 (na snímku A zvláště červeno konturou). Do masivu betonu nosného sloupu byl realizován jádrový vývrt o průměru 75 mm. Z kompaktních částí odebraného vývrtu betonu byla vyrobena dvě válcová zkušební tělesa s označením S1\_1, S1\_2, na kterých byly provedeny laboratorní zkoušky objemových hmotností a pevností v tlaku. Výsledky a vyhodnocení jsou v Tab. 1 a 2 v příloze P1. Beton kompaktních částí vývrtu má objemovou hmotnost v suchém stavu  $2250 \text{ kg.m}^{-3}$  a krychelnou pevnost v tlaku  $45,0\text{-}47,7 \text{ N.mm}^{-2}$ .

**A** – Odběrové místo S1, sloup 1. PP; **B** – Odběrové místo S1, detail struktury;

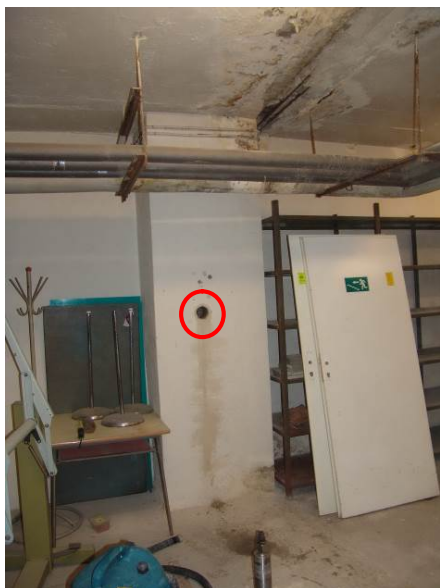
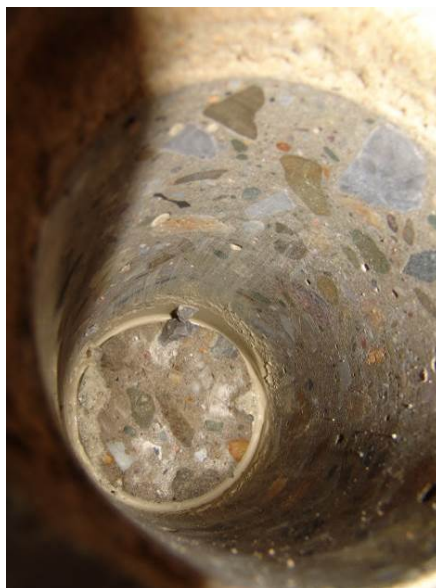
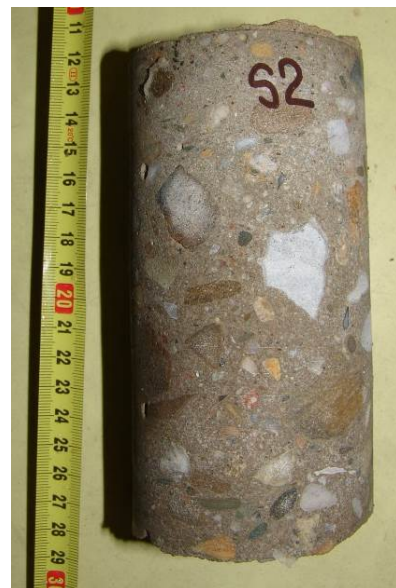
**FOTO 2 – Odběrové místo S2, rohový obvodový sloup v 1. PP (místnost 001 – Spisovna)**

Lokalizace odběrové oblastí S2 je zakreslena na Obr. 1 (na snímku A zvláštně červenou konturou). Do masivu betonu nosného sloupu byl realizován jádrový vývrt o průměru 75 mm. Z kompaktních částí odebraného vývrtu betonu byla vyrobena dvě válcová zkušební tělesa s označením S2\_1, S2\_2, na kterých byly provedeny laboratorní zkoušky objemových hmotností a pevností v tlaku. Výsledky a vyhodnocení jsou v Tab. 1 a 2 v příloze P1. Beton kompaktních částí vývrtu má objemovou hmotnost v suchém stavu 2230-2250 kg.m<sup>-3</sup> a krychelnou pevnost v tlaku 40,8-47,6 N.mm<sup>-2</sup>.

**A** – Odběrové místo S2, sloup 1. PP; **B** – Odběrové místo S2, detail struktury;

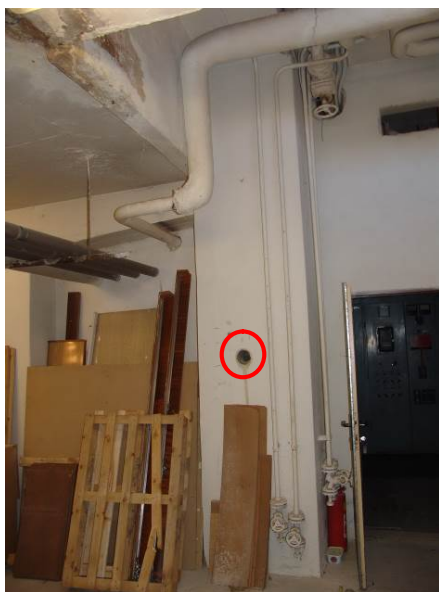
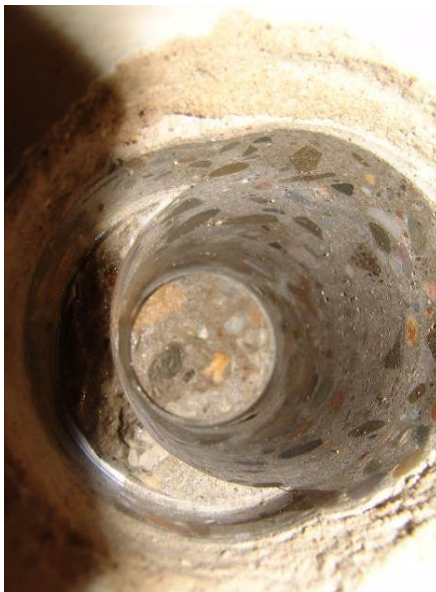
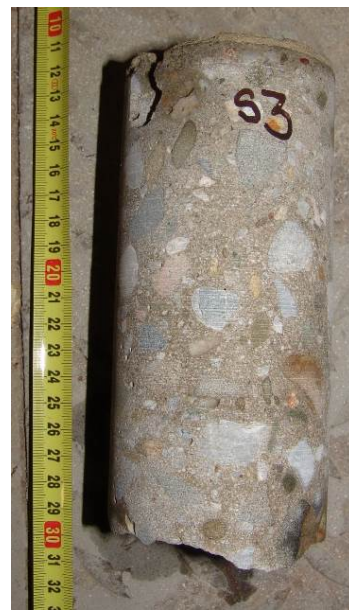
**FOTO 3 – Odběrové místo S3, obvodový sloup v 1. PP (místnost 001 – Spisovna)**

Lokalizace odběrové oblasti S3 je zakreslena na Obr. 1 (na snímku A zvýrazněno červenou konturou). Do masivu betonu nosného sloupu byl realizován jádrový vývrt o průměru 75 mm. Z kompaktních částí odebraného vývrtu betonu byla vyrobena dvě válcová zkušební tělesa s označením S3\_1, S3\_2, na kterých byly provedeny laboratorní zkoušky objemových hmotností a pevností v tlaku. Výsledky a vyhodnocení jsou v Tab. 1 a 2 v příloze P1. Beton kompaktních částí vývrtu má objemovou hmotnost v suchém stavu 2240-2250 kg.m<sup>-3</sup> a krychelnou pevnost v tlaku 41,2-41,8 N.mm<sup>-2</sup>.

**A** – Odběrové místo S3, sloup 1. PP; **B** – Odběrové místo S3, detail struktury;

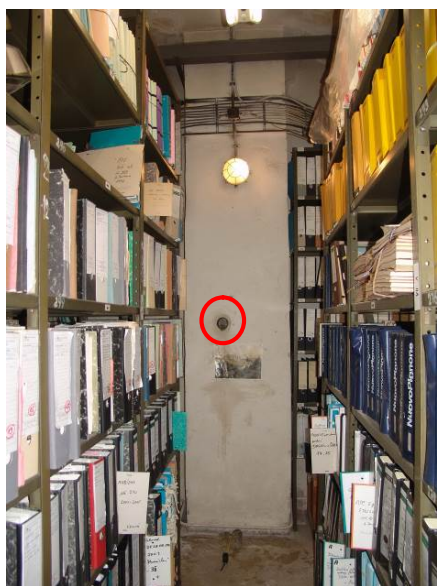
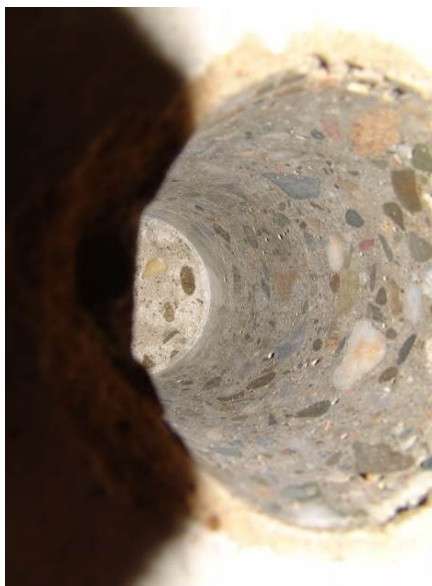
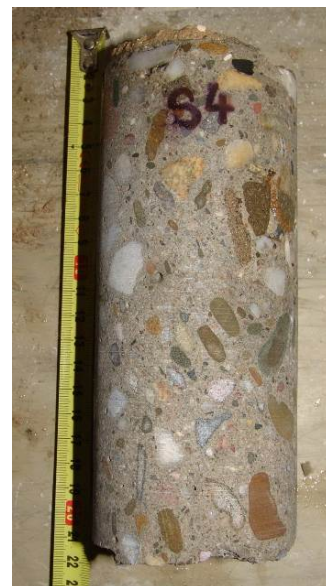
**FOTO 4 – Odběrové místo S4, obvodový sloup v 1. PP (místnost 0016 – Spisovna)**

Lokalizace odběrové oblasti S4 je zakreslena na Obr. 1 (na snímku A zvláště červeno konturou). Do masivu betonu nosného sloupu byl realizován jádrový vývrt o průměru 75 mm. Z kompaktních částí odebraného vývrtu betonu byla vyrobena dvě válcová zkušební tělesa s označením S4\_1, S4\_2, na kterých byly provedeny laboratorní zkoušky objemových hmotností a pevností v tlaku. Výsledky a vyhodnocení jsou v Tab. 1 a 2 v příloze P1. Beton kompaktních částí vývrtu má objemovou hmotnost v suchém stavu 2250-2260 kg.m<sup>-3</sup> a krychelnou pevnost v tlaku 42,6-47,4 N.mm<sup>-2</sup>.

A – Odběrové místo S4, sloup 1. PP; B – Odběrové místo S4, detail struktury;

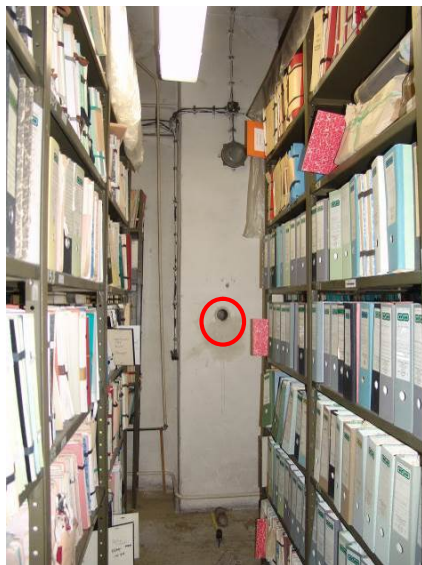
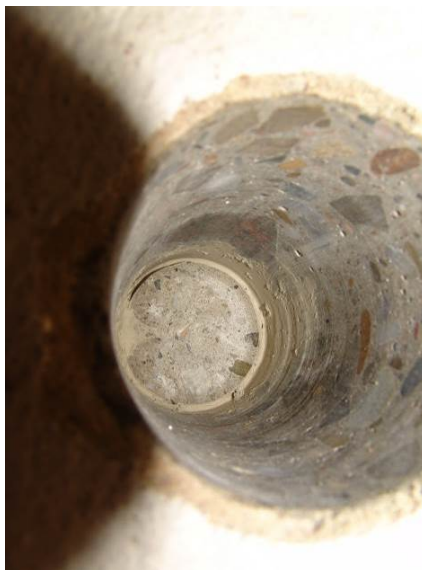
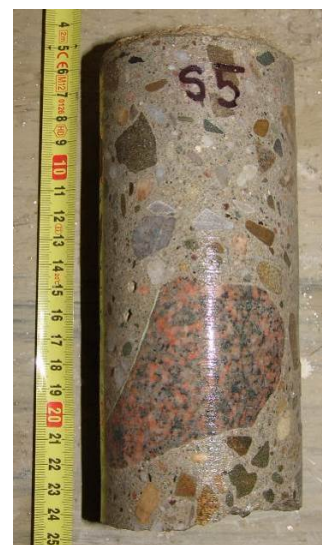
**FOTO 5 – Odběrové místo S5, obvodový sloup v 1. PP (místnost 0016 – Spisovna)**

Lokalizace odběrové oblasti S5 je zakreslena na Obr. 1 (na snímku A zvýrazněno červenou konturou). Do masivu betonu nosného sloupu byl realizován jádrový vývrt o průměru 75 mm. Z kompaktních částí odebraného vývrtu betonu byla vyrobena dvě válcová zkušební tělesa s označením S5\_1, S5\_2, na kterých byly provedeny laboratorní zkoušky objemových hmotností a pevností v tlaku. Výsledky a vyhodnocení jsou v Tab. 1 a 2 v příloze P1. Beton kompaktních částí vývrtu má objemovou hmotnost v suchém stavu 2250-2260 kg.m<sup>-3</sup> a krychelnou pevnost v tlaku 42,1-46,5 N.mm<sup>-2</sup>.

**A** – Odběrové místo S5, sloup 1. PP; **B** – Odběrové místo S5, detail struktury;

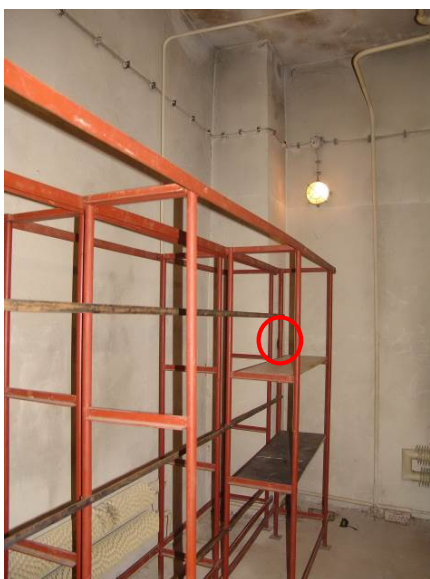
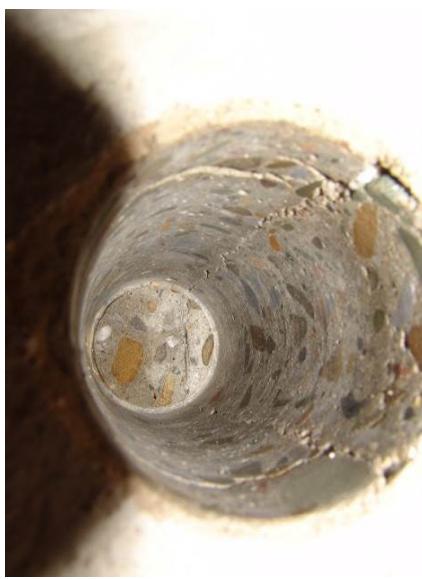
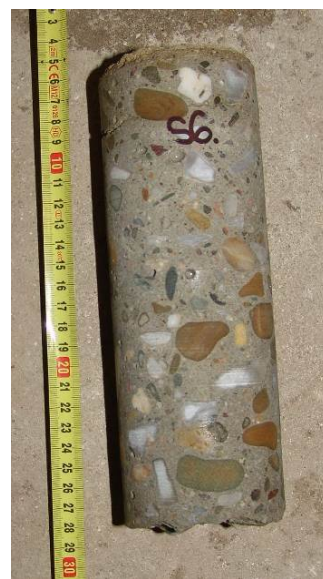
**FOTO 6 – Odběrové místo S6, rohový obvodový sloup v 1. PP (místnost 0015 – Sklad)**

Lokalizace odběrové oblastí S6 je zakreslena na Obr. 1 (na snímku A zvýrazněno červenou konturou). Do masivu betonu nosného sloupu byl realizován jádrový vývrt o průměru 75 mm. Z kompaktních částí odebraného vývrtu betonu byla vyrobena dvě válcová zkušební tělesa s označením S6\_1, S6\_2, na kterých byly provedeny laboratorní zkoušky objemových hmotností a pevností v tlaku. Výsledky a vyhodnocení jsou v Tab. 1 a 2 v příloze P1. Beton kompaktních částí vývrtu má objemovou hmotnost v suchém stavu  $2250 \text{ kg.m}^{-3}$  a krychelnou pevnost v tlaku  $41,2\text{--}41,8 \text{ N.mm}^{-2}$ .

**A** – Odběrové místo S6, sloup 1. PP; **B** – Odběrové místo S6, detail struktury;

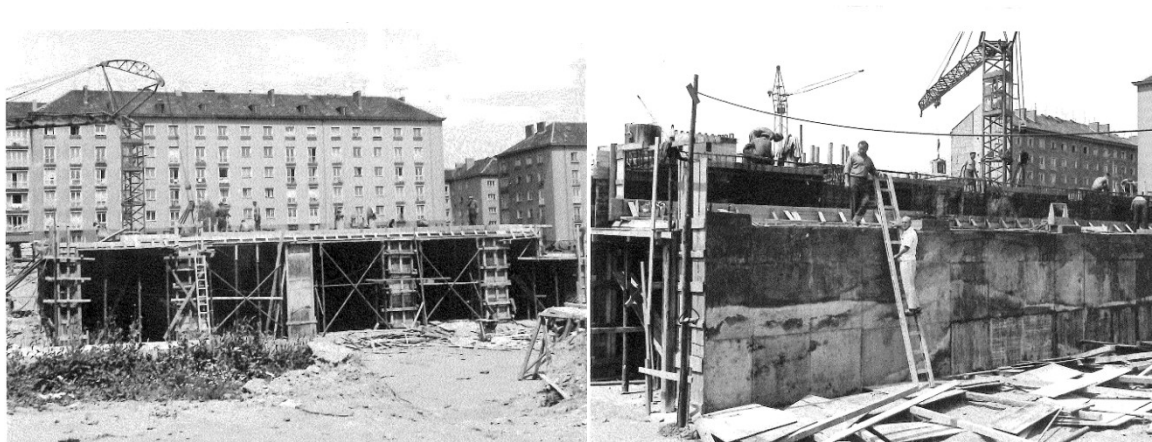
**FOTO 8** – *Realizace železobetonových sloupů a stěn v úrovni 1. PP na archivní fotodokumentaci*

Na odebraných jádrových vývrtech sloupů v úrovni 1. PP byla zjištěna charakteristická pevnost betonu v tlaku 39,3 MPa, což odpovídá značce betonu 400 (ČSN 73 6206) resp. třídě betonu C30/37 (ČSN EN 206-1). Beton vykazuje velice uspokojivou stejnorodost. Nálezy této části diagnostického průzkumu prokazují na svou dobu velice kvalitní provádění betonářských prací.

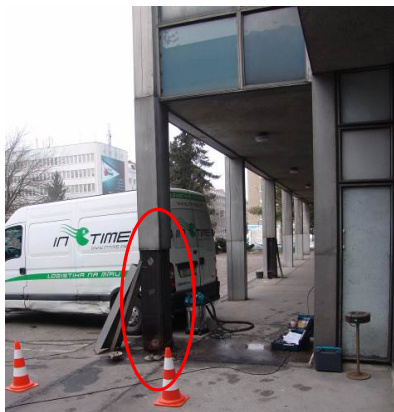
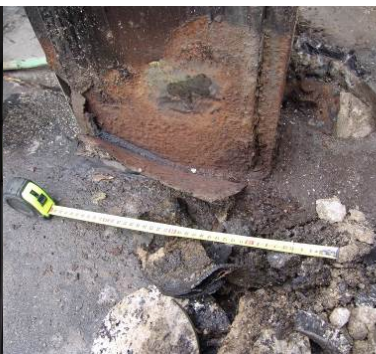
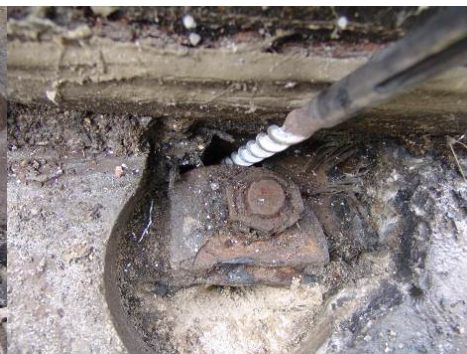
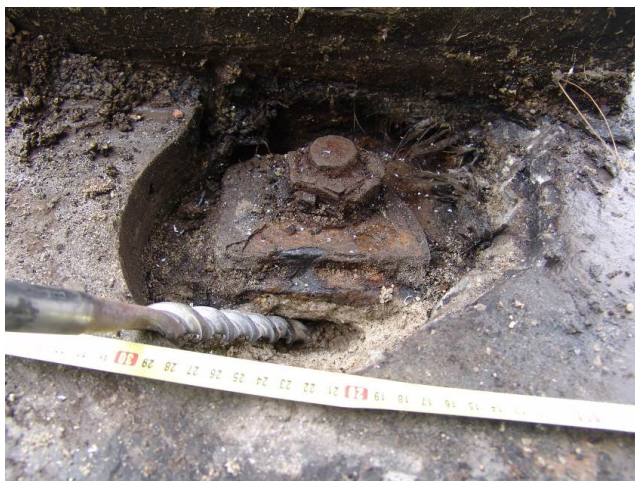
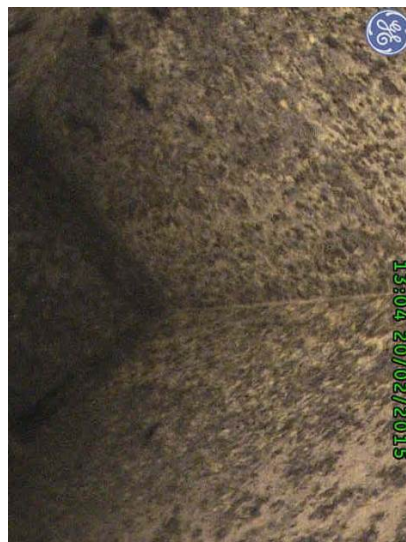
**FOTO 9 – Sonda K1, kotvení rohového obvodového ocelového sloupu k železobetonovým konstrukcím**

Pata sloupu je poškozena povrchovou korozí. Koroze dosahuje výšky cca 300 mm nad úroveň přiléhajícího terénu. Celkové oslabení tloušťky plechu je 0,4 mm, což je cca 8% z původní hodnoty 5,1 mm. Oslabení bylo zjištěno pomocí ultrazvukového měření. Masivnější koroze je postižena kotevní závitová tyč s podložkou a maticí. Pod kotevní podložkou se nachází zálivka, která je provedena nekvalitně „chudou“ cementovou maltou. Ta se drolí při vrypových zkouškách a vykazuje celkovou degradaci.

Lokalizace diagnostického místa K1 je zakreslena na Obr. 1 příloha 2 (na snímku A zvýrazněno červenou konturou). Po demontáži plechů opláštění byl ověřen stav koroze paty sloupu a kotevního šroubu. V místě sondy bylo zjištěno, že rohový obvodový sloup je realizován jako uzavřený obdélníkový profil, vnější rozměry 400x250 mm, průměrná tloušťka plechu v oblastech bez koroze 5,1 mm (stanoveno ultrazvukovou sondou Proceq-Zonotip). Vnitřní stěny uzavřeného profilu sloupu jsou postiženy pouze lehkou povrchovou korozí (zjištěno endoskopickou vizuální inspekční prohlídkou za použití videoskopu XlGo+, snímek E).

Pata sloupu je postižena povrchovou korozí – celkové oslabení tloušťky plechu stěn do výšky cca 300 mm nad úroveň přiléhajícího terénu 0,4 mm (snímek B, původní tloušťka 5,1 mm oslabena tedy o cca 8%, stanoveno ultrazvukovým měřením). Kotevní závitová tyč s maticí včetně podložky je postižena masivnější povrchovou korozí, pod kotevní podložkou je velice nekvalitní zálivka „chudou“ cementovou maltou, která již vykazuje celkovou degradaci a při vrypových zkouškách se drolí (snímky C, D).

Nad patními deskami sloupu je následující skladba přiléhajících vrstev nášlapného terénu: litý asfalt (nášlapná vrstva) tloušťky 30-40 mm. Horní líc patní desky je opatřen pod vrstvou asfaltu hydroizolačním pásem s vložkou ze skleněné tkaniny o celkové tloušťce 4 mm. Pás je zatažen na boční stěny sloupu do výšky cca 150 mm od horizontální úrovně. Hydroizolační vrstva je v havarijním stavu – stáří více jak 40 let!

**A** – Sonda K1, celkový pohled; **B** – Sonda K1, povrchová koroze ocelového sloupu v oblasti styku s navazujícím terénem (aktuální stav po demontáži krycích prvků opláštění sloupu.; **C** – Sonda K1, detail masivnější povrchové koroze kotevní závitové tyče s maticí včetně podložky, pod kotevní podložkou velice nekvalitní zálivka „chudou“ cementovou maltou; **D** – Sonda K1, detail masivnější povrchové koroze kotevní závitové tyče s maticí včetně podložky, pod kotevní podložkou velice nekvalitní zálivka „chudou“ cementovou maltou; **E** – Sonda K1, endoskopická inspekční prohlídka vnitřních částí uzavřeného profilu rohového obvodového sloupu, lehká povrchová koroze

Povětrnostním vlivům jsou vystaveny i kotevní oblasti obvodových sloupů a proto je na nich viditelné poškození. Cementová malta sloužící jako podlití se rozpadá a musí být spolu s celou kotevní oblastí kompletně zrekonstruována. Prvky ocelové konstrukce musí být nanovo ošetřeny protikorozní ochranu dle současných norem.

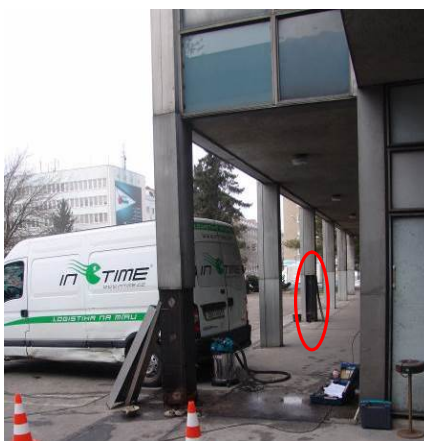
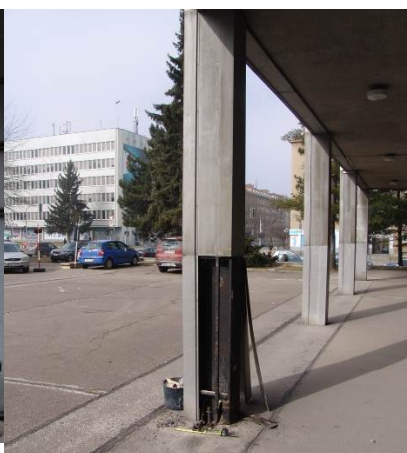
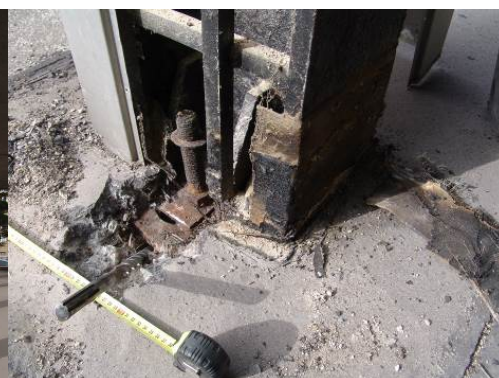
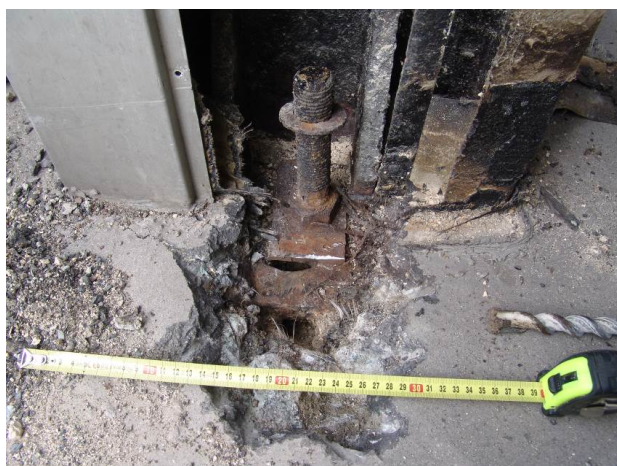
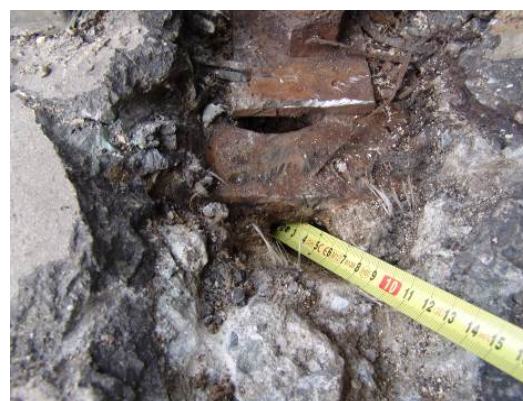
V zkoumané oblasti je zřejmý původní antikorozní nátěr, proto není pata sloupu postižena povrchovou korozí. Běžnou povrchovou korozí je postižena kotevní závitová tyč s podložkou a maticí. Pod kotevní podložkou se nachází zálivka, která je provedena nekvalitně „chudou“ cementovou maltou. Ta se drolí při vrypových zkouškách a vykazuje celkovou degradaci.

Lokalizace diagnostického místa K2 je zakreslena na Obr. 1 (na snímku A zvýrazněno červenou konturou). Po demontáži plechů opláštění byl ověřen stav koroze paty sloupu a kotevního šroubu. V místě sondy bylo zjištěno, že obvodový sloup je realizován jako ocelový profil IPE, vnější rozměry 400x250 mm, průměrná tloušťka plechu stojiny 11,5 mm, průměrná tloušťka plechu pásnic 21,8 mm (stanoveno ultrazvukovou sondou Proceq-Zonotip).

Pata sloupu není postižena povrchovou korozí – v celé inspektované oblasti je zřejmý původní antikorozní nátěr. Kotevní závitová tyč s maticí včetně podložky je postižena běžnou povrchovou korozí, pod kotevní podložkou je velice nekvalitní zálivka „chudou“ cementovou maltou, která již vykazuje celkovou degradaci a při vrypových zkouškách se drolí (snímky D, E).

Nad patními deskami sloupu je následující skladba přiléhajících vrstev nášlapného terénu: litý asfalt (nášlapná vrstva) tloušťky 30-40 mm. Horní líc patní desky je opatřen pod vrstvou asfaltu hydroizolačním pásem s vložkou ze skleněné tkaniny o celkové tloušťce 4 mm. Pás je zatažen na boční stěny sloupu do výšky cca 150 mm od horizontální úrovně. Hydroizolační vrstva je v havarijním stavu – stárí více jak 40 let!

**A** – Sonda K2, celkový pohled; **B** – Sonda K2, celkový pohled; **C** – Sonda K2, detail kotvení; **D** – Sonda K2, detail povrchové koroze kotevní závitové tyče s maticí včetně podložky, pod kotevní podložkou velice nekvalitní zálivka „chudou“ cementovou maltou; **E** – Sonda K2, detail velice nekvalitní zálivky „chudou“ cementovou maltou pod kotevní podložkou

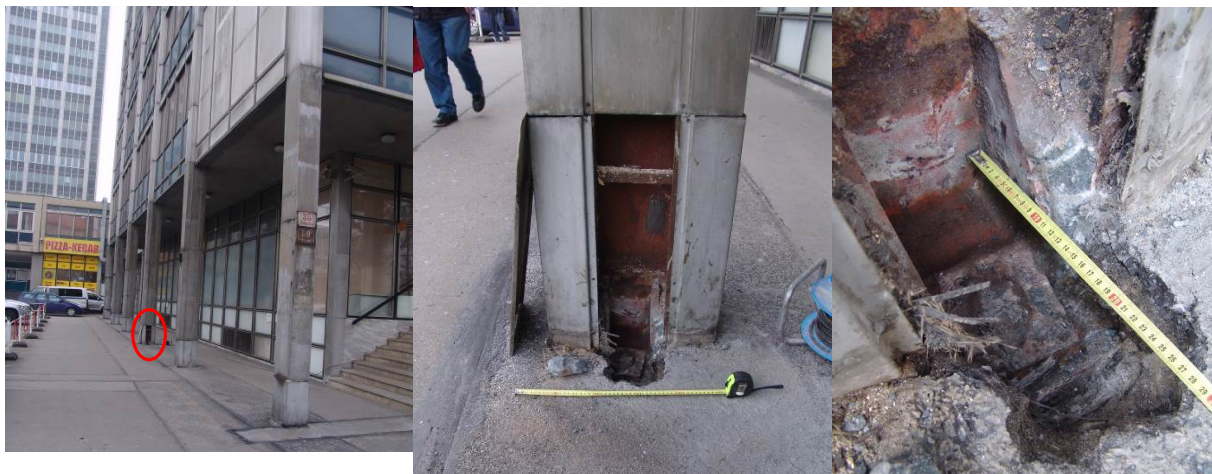
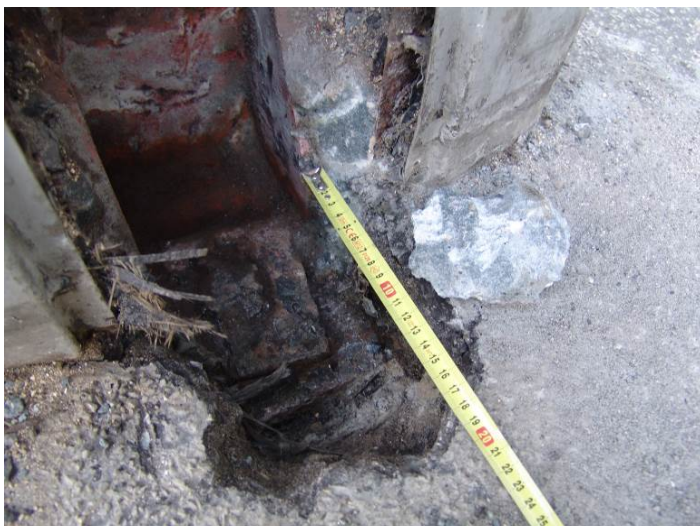
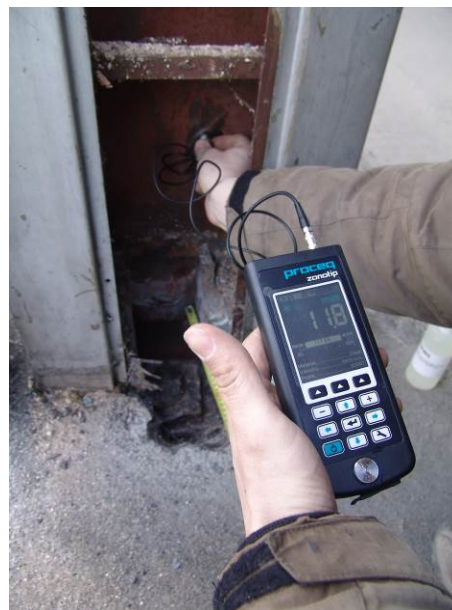
V zkoumané oblasti je zřejmý původní antikorozní nátěr, proto není pata sloupu postižena povrchovou korozí. Nevýznamnou povrchovou korozí je postižen kotevní spoj. Závitová tyč je nad podložkou upálena a ke kotevní desce přivařena. Kotevní spoj a pata sloupu jsou zalaty ve velmi kvalitním cementovém betonu.

Lokalizace diagnostického místa K3 je zakreslena na Obr. 1 (na snímku A zvýrazněno červenou konturou). Po demontáži plechů opláštění byl ověřen stav koroze paty sloupu a kotevního šroubu. V místě sondy bylo zjištěno, že obvodový sloup je realizován jako ocelový profil IPE, vnější rozměry 400x250 mm, průměrná tloušťka plechu stojiny 11,7 mm, průměrná tloušťka plechu pásnic 21,6 mm (stanoveno ultrazvukovou sondou Proceq-Zonotip).

Pata sloupu není postižena povrchovou korozí – v celé inspektované oblasti je zřejmý původní antikorozní nátěr. Kotevní spoj je postižen nevýznamnou povrchovou korozí, závitová tyč je nad podložkou upálena a ke kotevní desce přivařena, kotevní spoj a pata sloupu zality ve velice kvalitním cementovém betonu (snímky C, D).

Nad patními deskami sloupu je následující skladba přiléhajících vrstev nášlapného terénu: litý asfalt (nášlapná vrstva) tloušťky 30-40 mm. Horní líc patní desky je opatřen pod vrstvou asfaltu hydroizolačním pásem s vložkou ze skleněné tkaniny o celkové tloušťce 4 mm. Pás je zatažen na boční stěny sloupu do výšky cca 150 mm od horizontální úrovně. Hydroizolační vrstva je v havarijním stavu – stárí více jak 40 let!

**A** – Sonda K3, celkový pohled; **B** – Sonda K3, celkový pohled; **C** – Sonda K3, detail; **D** – Sonda K3, detail nevýznamné povrchové koroze kotevního spoje, závitová tyč je nad podložkou upálena a ke kotevní desce přivařena, kotevní spoj a pata sloupu zality ve velice kvalitním cementovém betonu; **E** – Sonda K3, stanovení tloušťky stojiny nosného profilu ultrazvukovým přístrojem

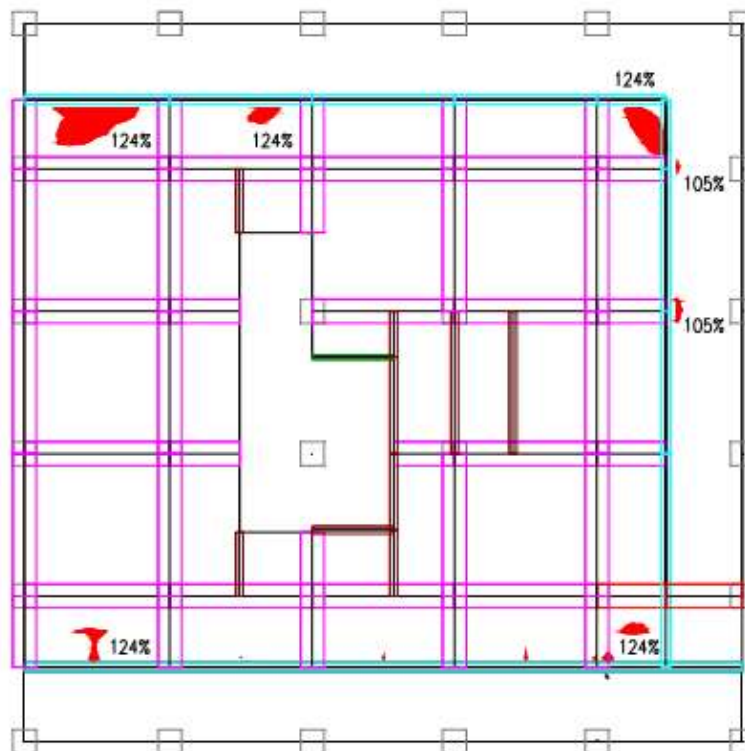
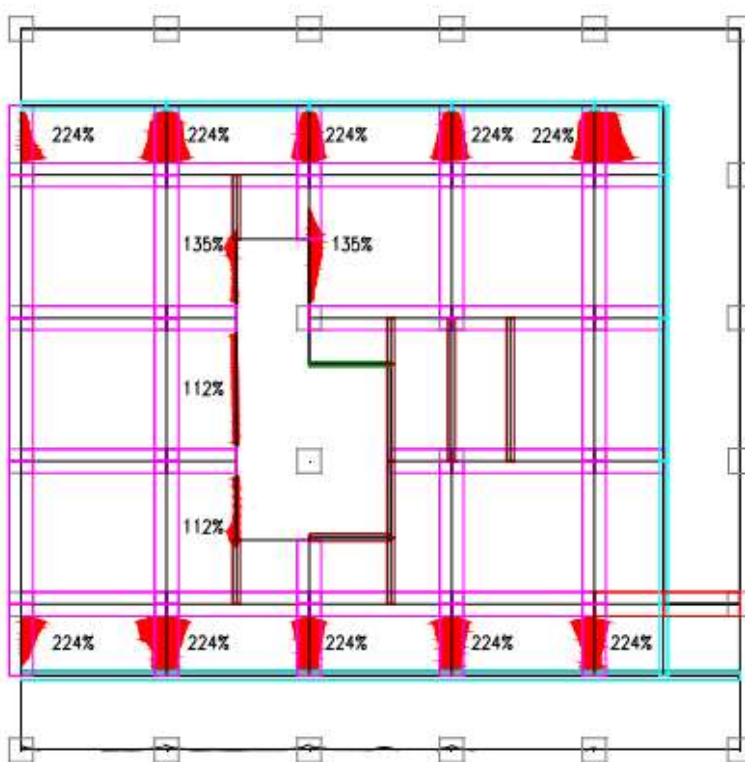
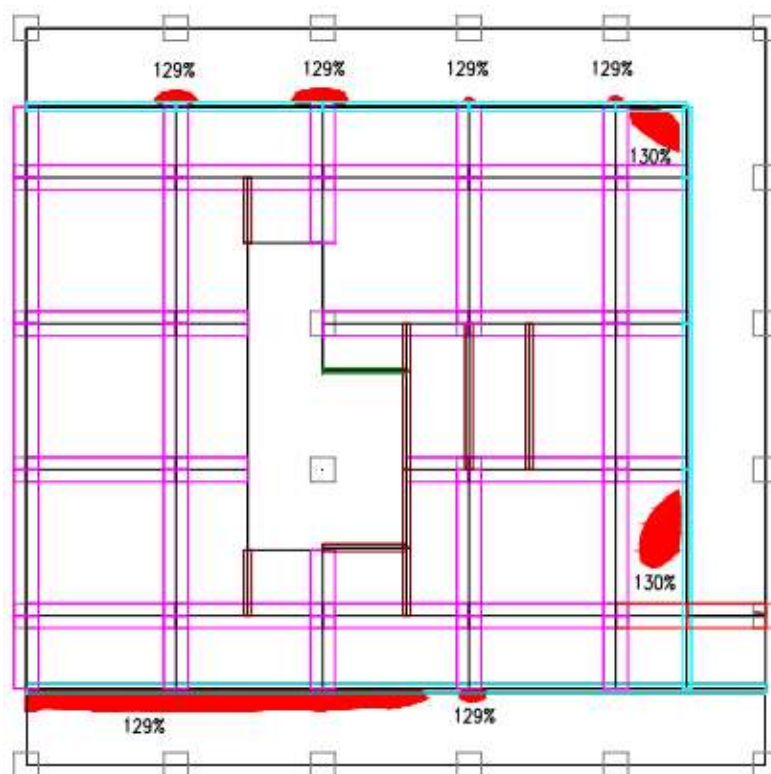
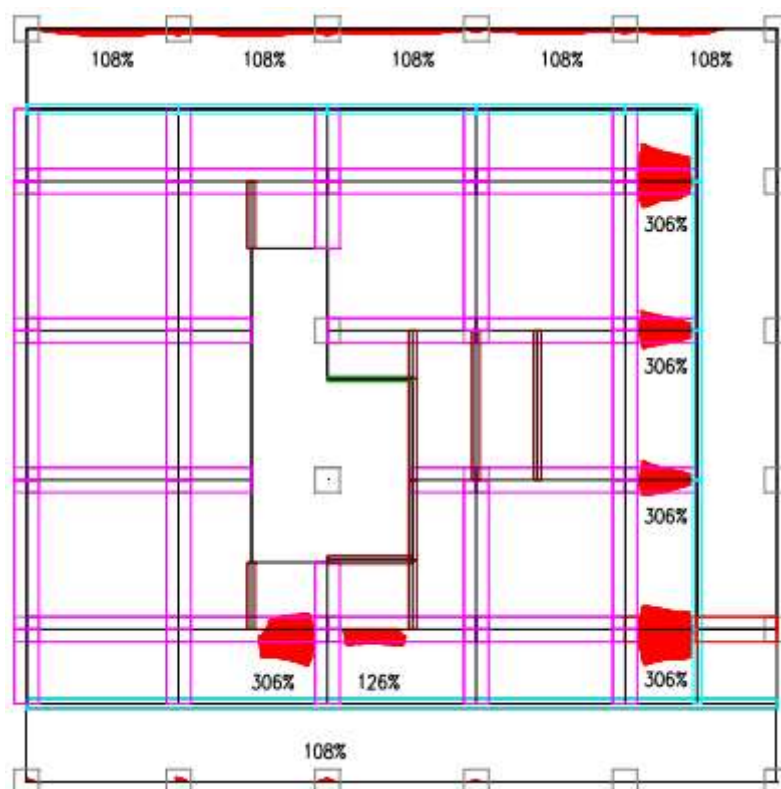
**FOTO 12 – Překročení mezní únosnosti[23]**

Překročení mezní únosnosti v desce stropní konstrukce je ve více místech stropní konstrukci. V polích s překročenou únosností musí být při rekonstrukci stropní deska zesílena.

Obr.A – Izopásma s překročením mezní únosnosti, spodní výztuž směr x, mxD-

Obr.B – Izopásma s překročením mezní únosnosti, horní výztuž směr x, mxD+

Obr.C – Izopásma s překročením mezní únosnosti, spodní výztuž směr y, mxD-

Obr.D – Izopásma s překročením mezní únosnosti, horní výztuž směr y, mxD+

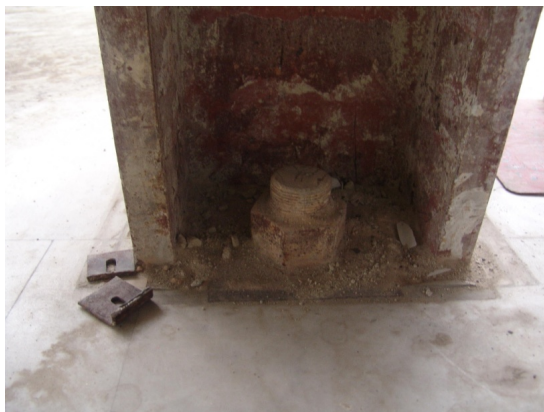
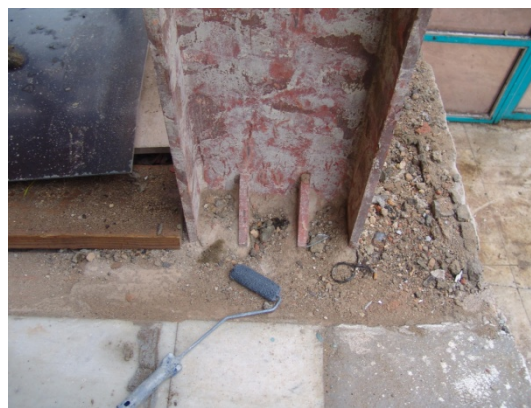
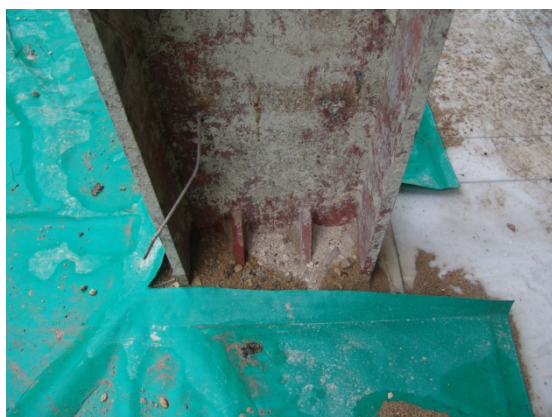
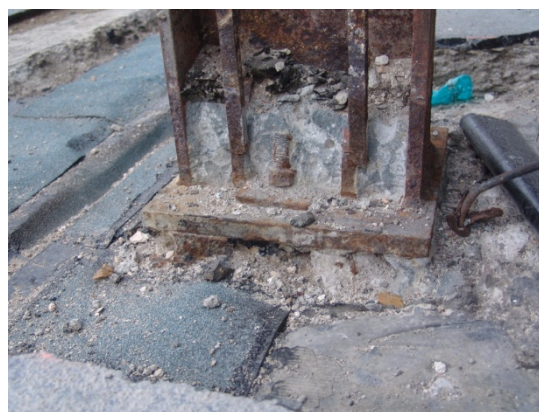
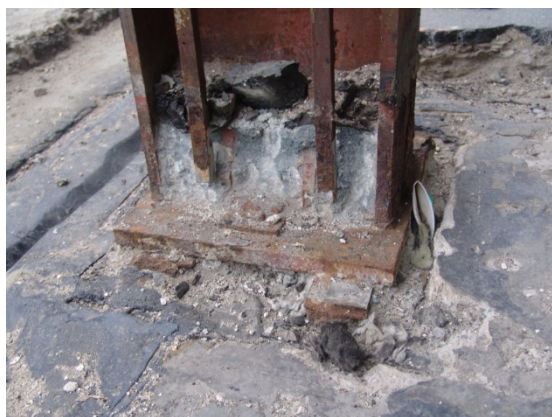
**A, B, C, D, E** – Šroubový přípoj spojující betonovou konstrukci a ocelový sloup. Ve velmi dobrém stavu z důvodu umístění sloupu vevnitř konstrukce bez působení povětrnostních podmínek.

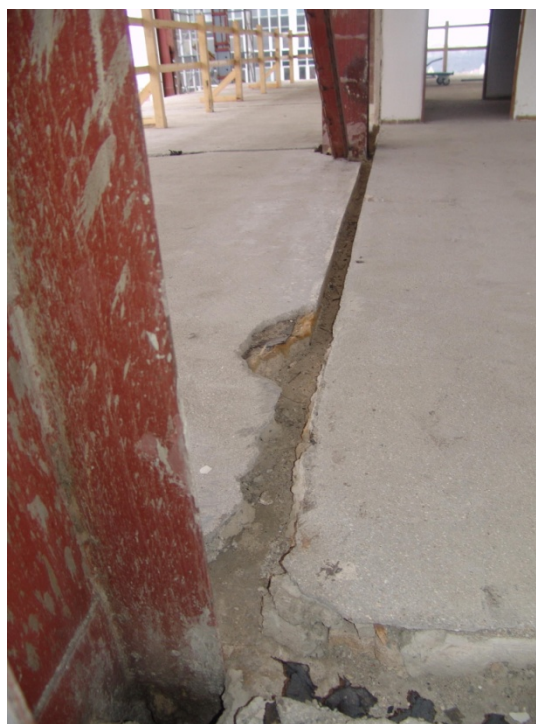
**Obr.H** – Dilatační spáry v podlaze. Příčky byly postaveny přímo na nosnou konstrukci.

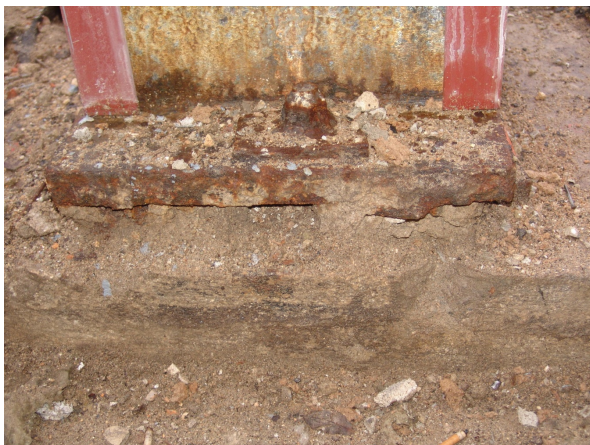
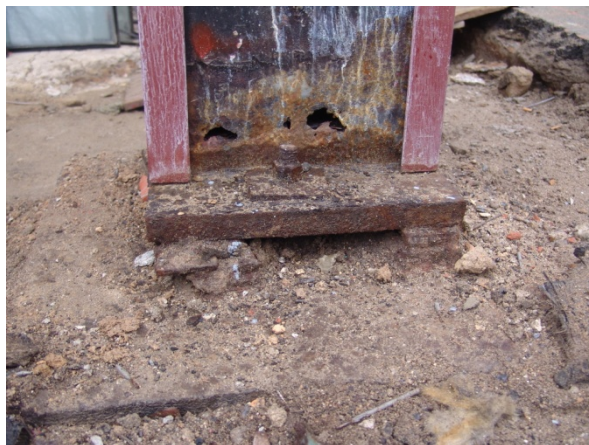
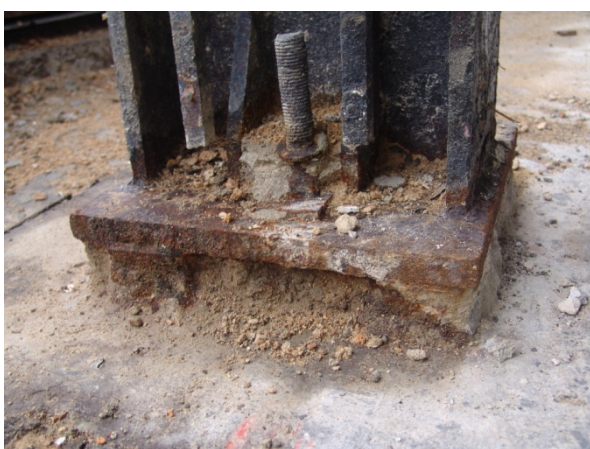
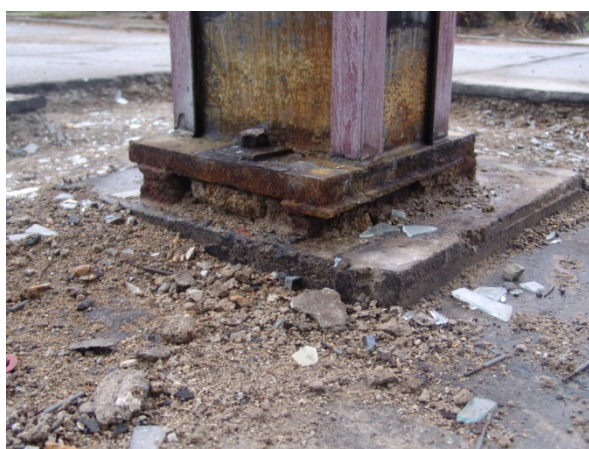
**I, J, K, L** – Vnější stav spojů mezi betonovým sloupem a ocelovou částí konstrukce. Na spoji je dobře viditelné poškození většími vlivy které způsobili korozi a také nekvalitní zálivka „chudou“ cementovou maltou která se drobí.
