## **OPRAVA PARNÍ TURBINY**

**STEAM TURBINE REPAIR**

### **BAKALÁŘSKÁ PRÁCE**

Obsahem této bakalářské práce je revize parní turbíny u provozovatele s návrhem na její generální opravu. Jedná se o turbinu kondenzačního typu se dvěma regulovanými a jedním neregulovaným odběrem. V úvodu práce je uveden popis turbíny, její technické parametry a provozní údaje. Další částí práce je samotný revizní nález s návrhem na opravu nebo výměnu poškozených částí turbíny. V závěru práce je zhodnocen celkový stav turbíny a doporučení pro postup opravy této parní turbíny.

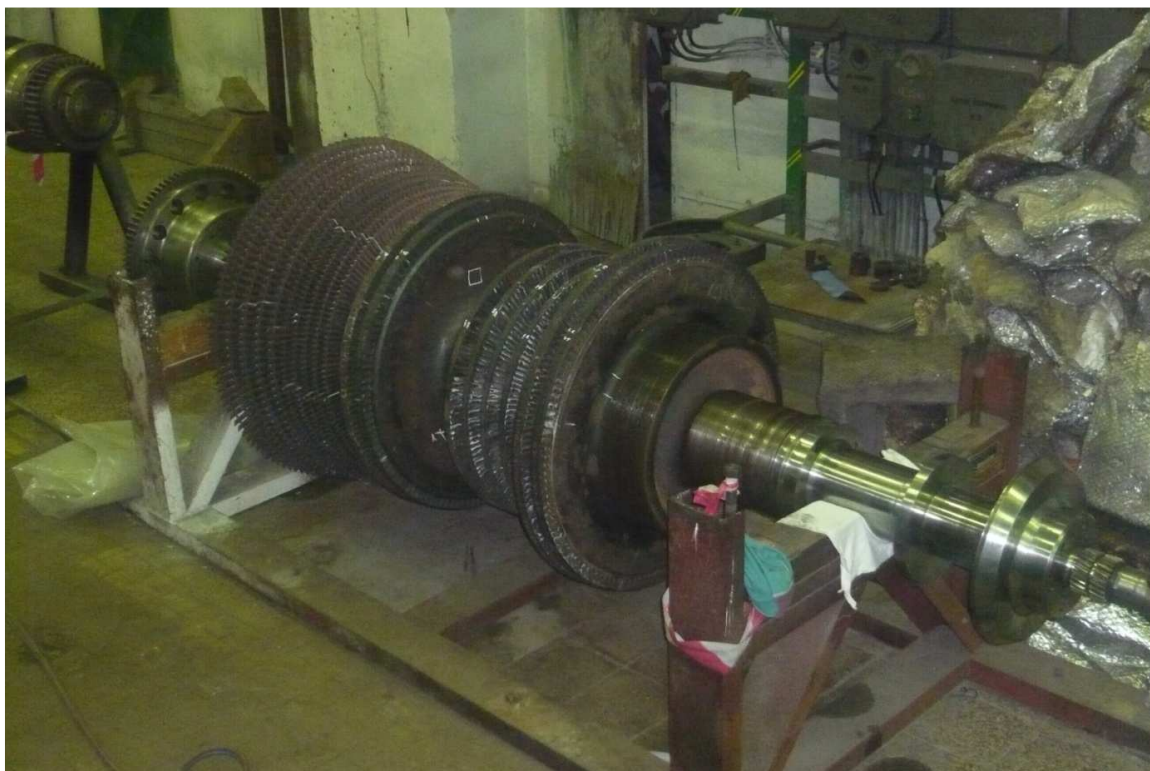
Obr.1 VT Rotor

2.1.1.1. Tělo rotoru v místě průtoku páry je pokryto nánosy koroze a soli.

2.1.1.2. Disk VT „C1“- kola má vstupní stranu nerovnoměrně poškozenou korozí.

Důlková koroze je na přechodovém rádiu, mezi hřídelí a diskem, rovněž poškodila věnec disku a přechází i na kuželovou plochu a místy zabíhá i do drážky pro uchycení lopatek. Popsané poškození není souvislé po celé ploše.

Lopatky v těchto řadách jsou opatřeny výztužným drátem, který je v řadě 6. prasklý ve 2 místech, v 7. řadě ve 2 místech, v 8. řadě je poškozený spoj drátu, v 9. řadě prasklý v 1 místě.

2.1.7.2 Hnací náboj má poškozeno 5 pojistných kolíků pro aretaci spojkových šroubů.

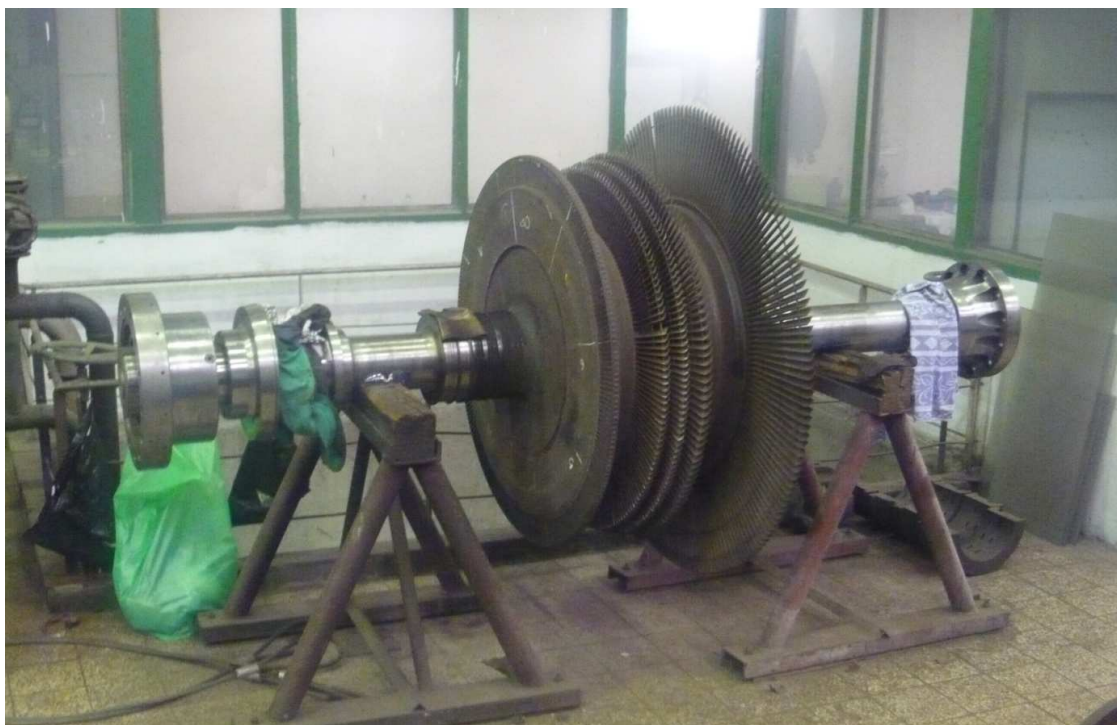
Obr.2 NT Rotor

Vstupní hrana je ve vzdálenosti cca 200mm od přiosťření lopatky erozivně poškozena.

Celkově jsou bříty mechanicky poškozeny, zadřeny.

2.2.4.2. Ozubení zabírající s pastorkem otáčecího zařízení je mírně poškozené, a má otřepy na zubech.

2.2.5.1 5 pojistných kolíků pro pojištění spojovacích šroubů je buď ustřiženo, nebo jinak mechanicky poškozeno.

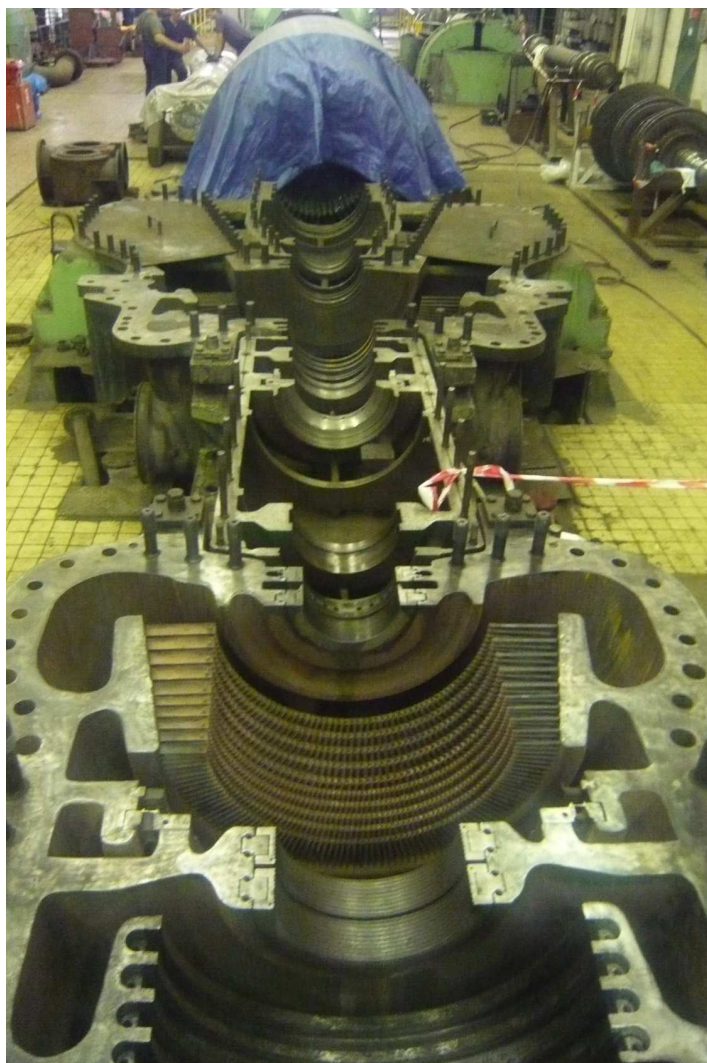
Obr.3 Stator VT část

Skříň v oblasti 4. rovnotlakého kola a celá průtočná část VT statoru je pokryta značnými vrstvami rzi a napadena silnou důlkovou korozí a to zejména v oblasti rovnotlakých kol.

Rozváděcí kola jsou silně poškozena důlkovou korozí.

Skupina dýz je ve spodní polovině místně poškozena od průletu cizího tělesa, výstupní hrany zeslabeny a zkorodovány.

Hradby meziucpávky jsou napadeny silnou důlkovou korozí.

Nejvíce je poškozena 5. hradba ve spodní polovině.

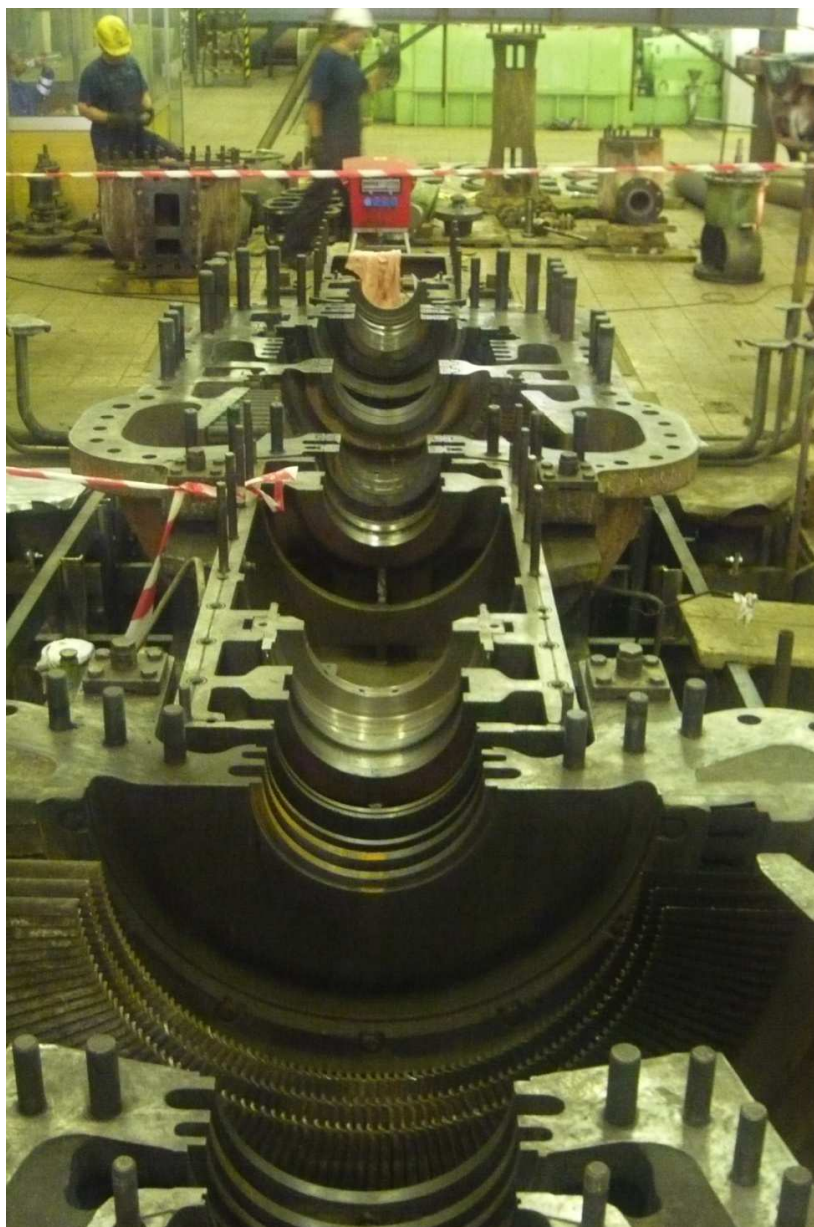
Obr.4 Stator NT část

Celá průtočná část NT statoru je pokryta značnými vrstvami rzi a napadena silnou důlkovou korozí, tento jev je patrný v oblasti NT části statoru i výstupního hrdla.

Vodící drážka pro středění rozváděcího kola je ve spodní polovině značně poškozená, v horní je bez závad.

Napadena silnou důlkovou korozí, odtokové hrany dýz a jejich vlastní profily jsou značně zničeny – zeslabeny, zkorodovány a mechanicky poškozeny - natrhány.

2.5.2.3. NT rozváděcí kolo je napadena silnou důlkovou korozí včetně vlastních profilů a jejich výstupních hran.

Chybí všechny matice do dělicí roviny výstupního hrdla.

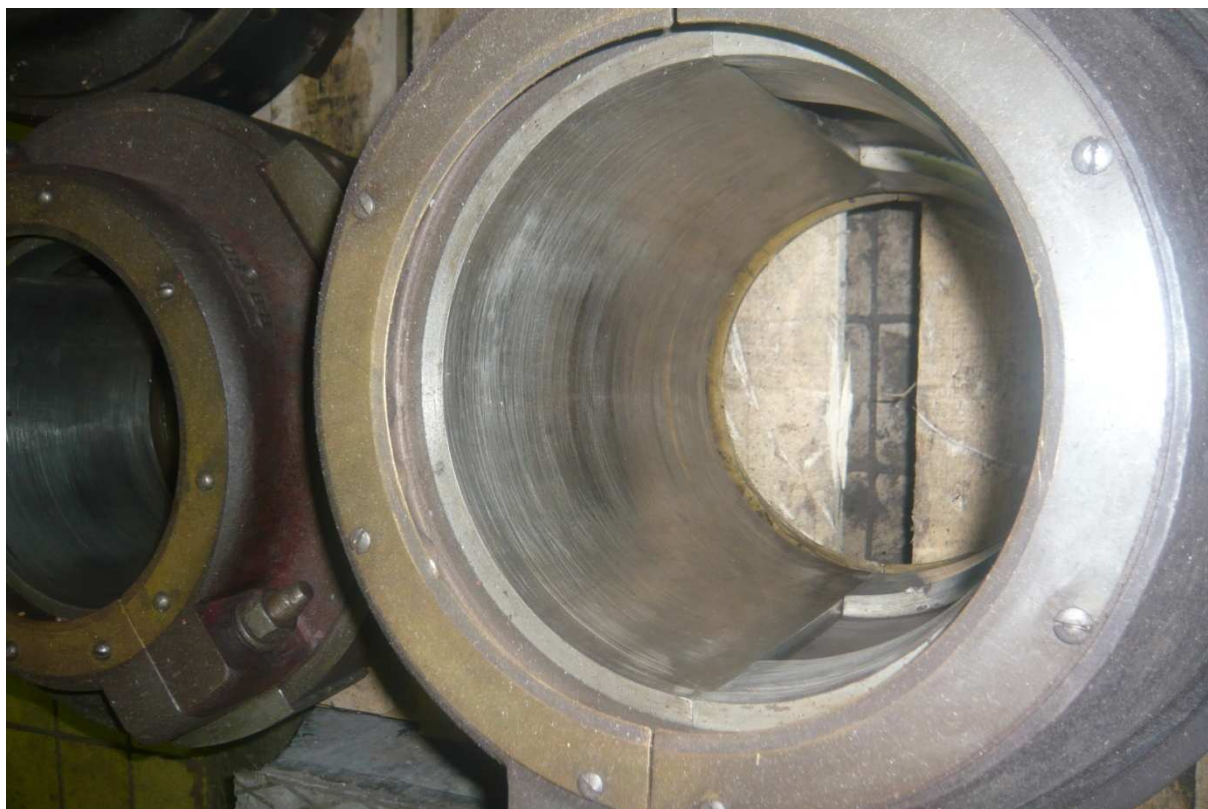
Obr.5 Radiální ložisko

Kontrolou zjištěny zvětšené radiální vůle  
Ultrazvukovou kontrolou bylo zjištěno  
- kompozice radiálního ložiska nesplňuje podmínky přilnavosti

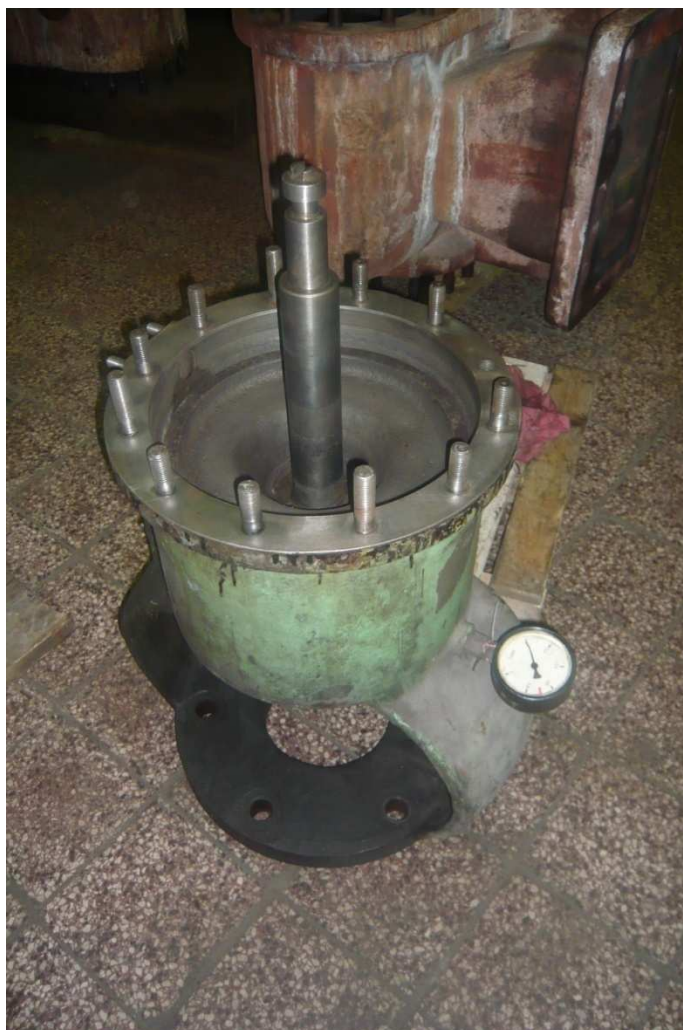
Obr.6 Těleso a vřeteno spouštěcího ventilu

Vlastní těleso spouštěcího ventilu má poškozený návar, toto poškození bylo zjištěno defektoskopickou zkouškou.

Vřeteno spouštěcího ventilu je napadeno korozí a pokryto nánosy okují. V místě ucpávkových kroužků je vřeteno vydřeno a napadeno silnou důlkovou korozí. Část vřetene procházející hlavní kuželkou nejeví známky poškození. Těsnící plocha malé kuželky vřetene je vizuálně bez závad.

Ucpávkové kroužky vřetene jsou poškozeny.

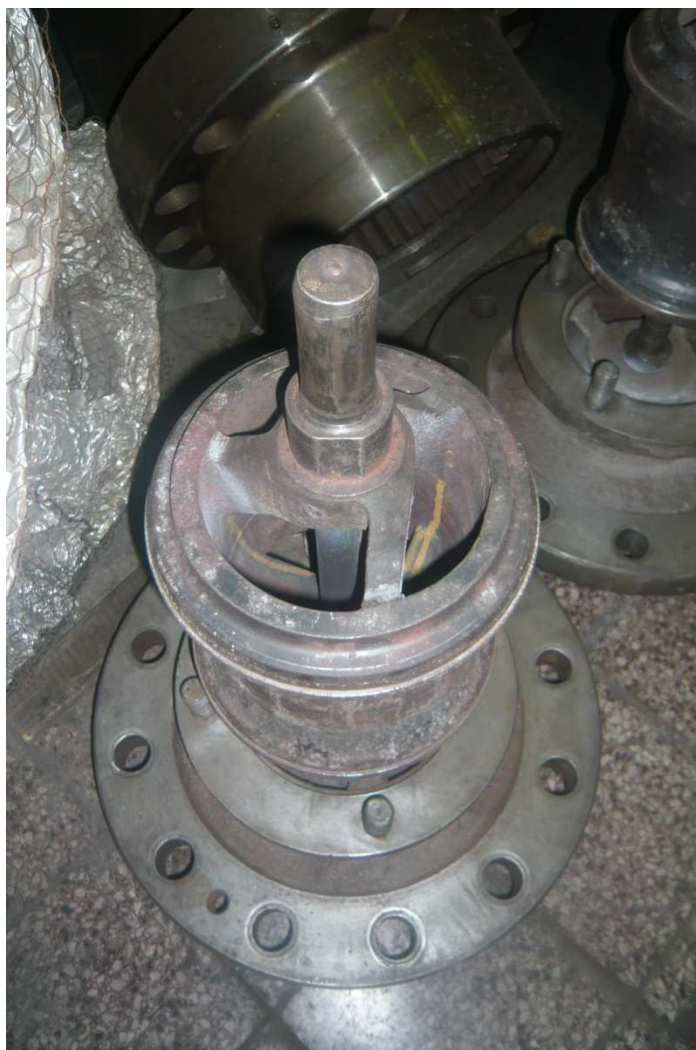
Obr.7 VT regulační ventil – regulační kuželka

Dvousedlé koše regulačních ventilů jsou v místě sedel poškozeny, zkorodovány a vyštípány.

Sedla regulačních košů jsou napadeny důlkovou korozí a vyštípány.

Kuželky jsou napadeny důlkovou korozí v místě regulačních profilů a dosedacích těsnicích ploch.

Lenzova pouzdra jsou napadena korozí, zadřená a mají zvětšené vůle v kluzné ploše s vřeteny.

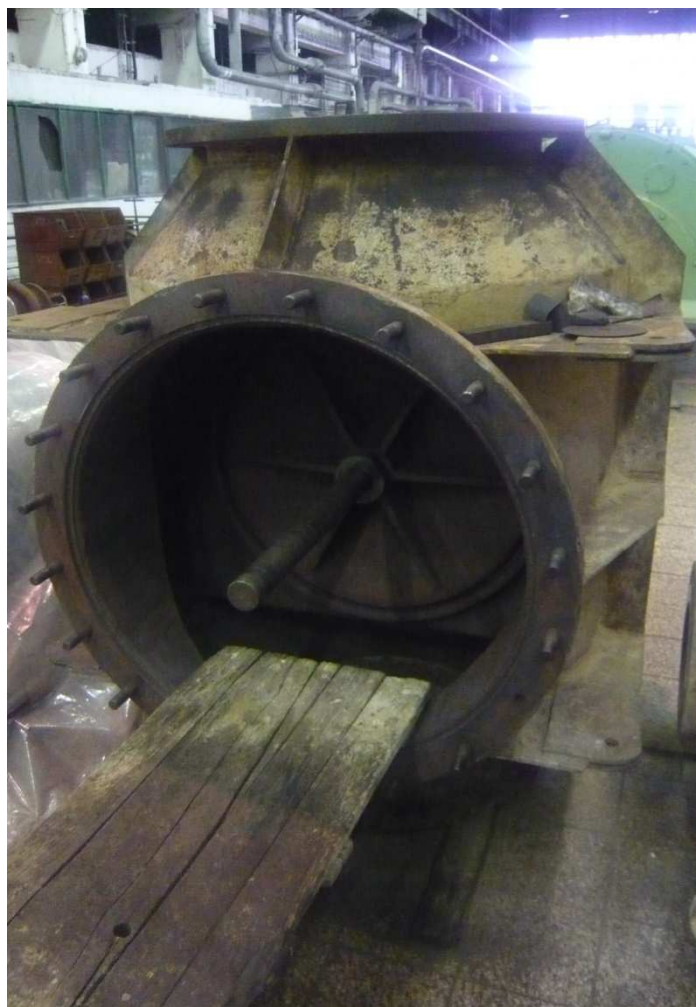
Obr.8 Zpětný odběrový ventil 700

Plochy ventilu, které byly opracovány, jsou napadeny silnou důlkovou korozí a pokryty nánosem okují.

Obě vřetena jsou zadřena a poškozena v místě styku s lenzovými pouzdry.

Vřeteno ventilu v místě Lenzova pouzdra je vydřeno a napadeno důlkovou korozí.

Lenzova pouzdra jsou zadřeny toto poškození se nachází na obou pouzdrech, dále jsou napadena důlkovou korozí.

Tvrdonávarová dosedací plocha vlastní talířové klapky je napadena důlkovou korozí a místy je vyštípana

Vodící pouzdro, vložka a pístek brzdy vřetene jsou zkorodovány.

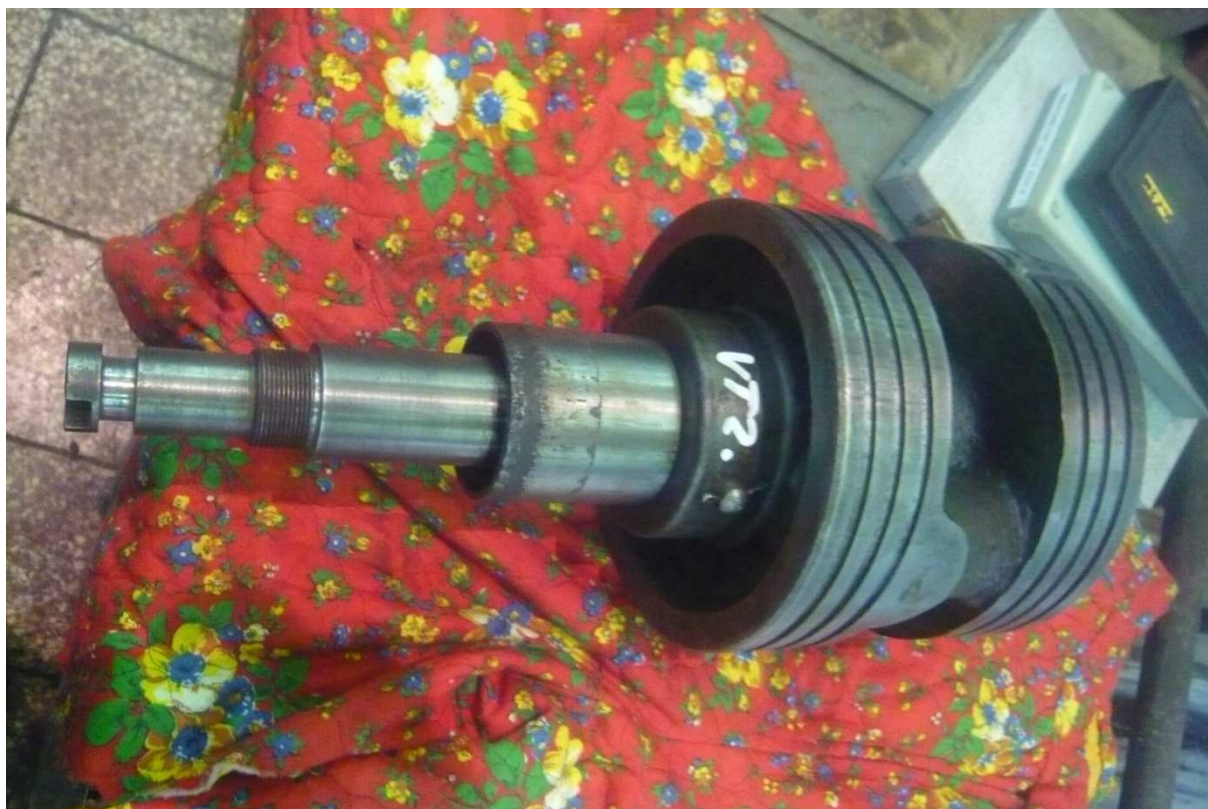
Obr.9 Vřeteno servopohonu VT regulačního ventilu

Korozí jsou napadeny všechny funkční plochy komponent regulačních ventilů. Hrany šoupátek jsou sraženy od smírkování z předešlých oprav. V místě těsnicí plochy je pracovní píst znečištěn a od nečistot v oleji poškrábán. Vůle pístu je v předepsaných tolerancích.

Funkční plocha impulsního pístu je napadena korozí.

Pružiny pohonu jsou poškozeny.

3. ST hlavní pružina nemá kolmé závěrné závity.

4. ST hlavní pružina nemá kolmé závěrné závity.

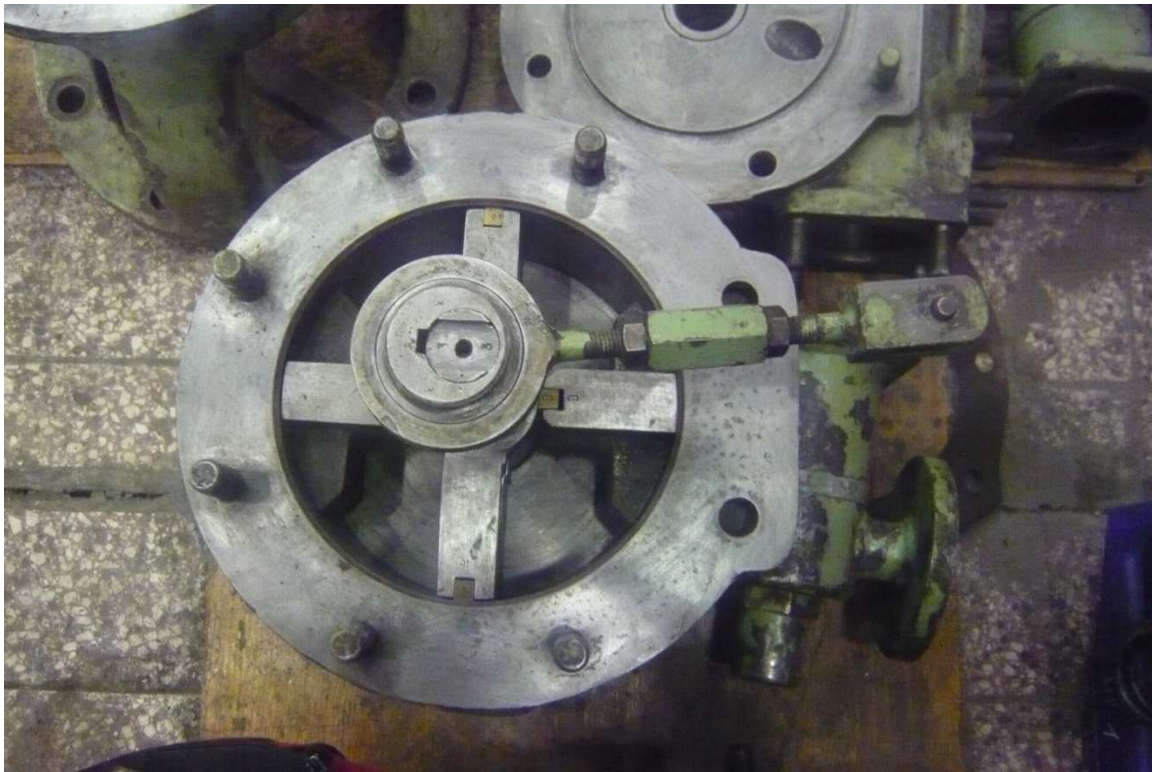
Obr.10 Servopohon regulační NT klapky

Uložení vačky s hřídelem je bez poškození. Vlastní objímka vačky má na povrchu, funkční ploše zvětšenou vůli.

Ve víku pohonu 3. ventilu je vsazeno gufero, které má poškozenou těsnící hranu

Šroubení pro odpad oleje je poškozeno nebo je neúplné.

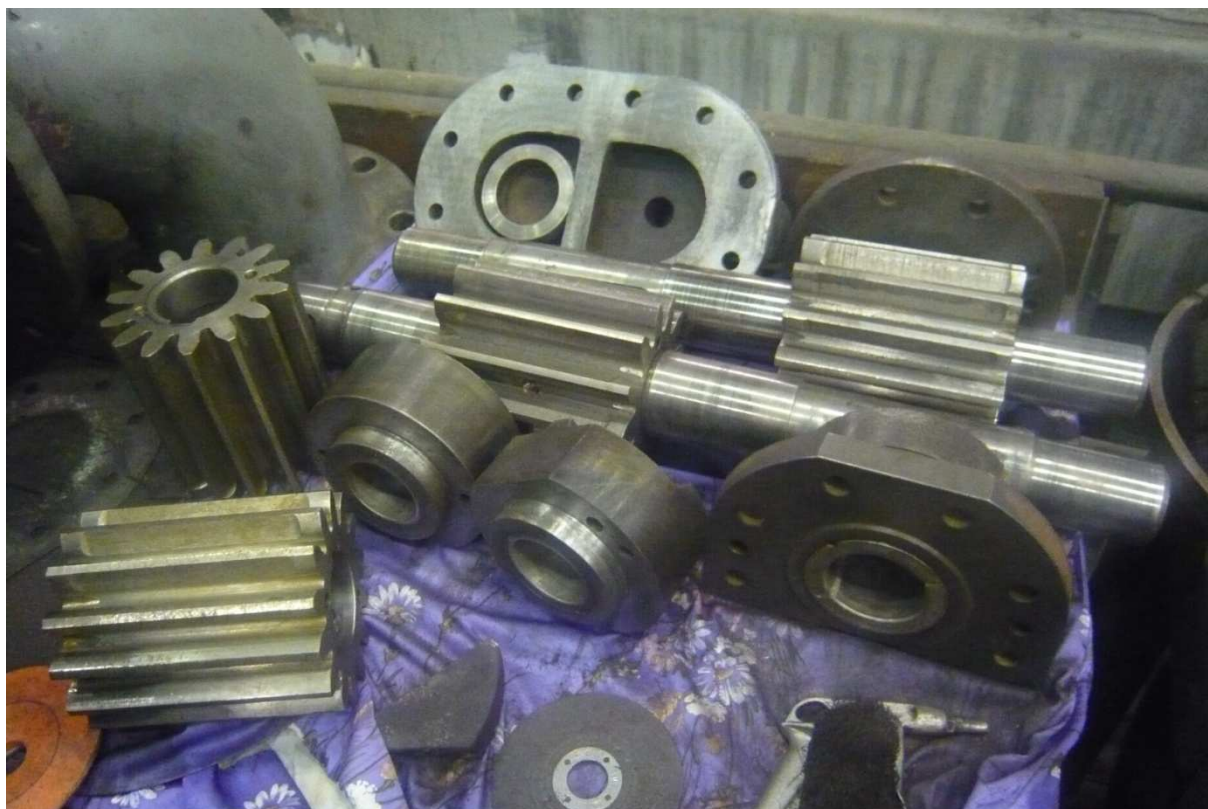
Obr.11 Pracovní kola uložena na hřídelích, kluzná ložiska

Hřídele čerpadla jsou zryhované od nečistot v oleji. Zryhování se nachází v místě kluzných pouzdech.  
Pracovní ozubená kola jsou uložena na hřídelích bez známek uvolnění.  
Povrch ozubených kol v místě hlavové kružnice je poškozen stykem s tělesem a na hranách jsou otřepy.  
Záběrné povrchy zubů – evolventy – jsou bez známek výrazného poškození.  
Uložení náhonového kola na kuželu hnacího hřídele je bez závad včetně jeho ozubení.  
Pera a drážky hřídelů čerpadla jsou bez poškození.

Kompozice v pouzdech kluzných ložisek je namáznutá a zadřená.

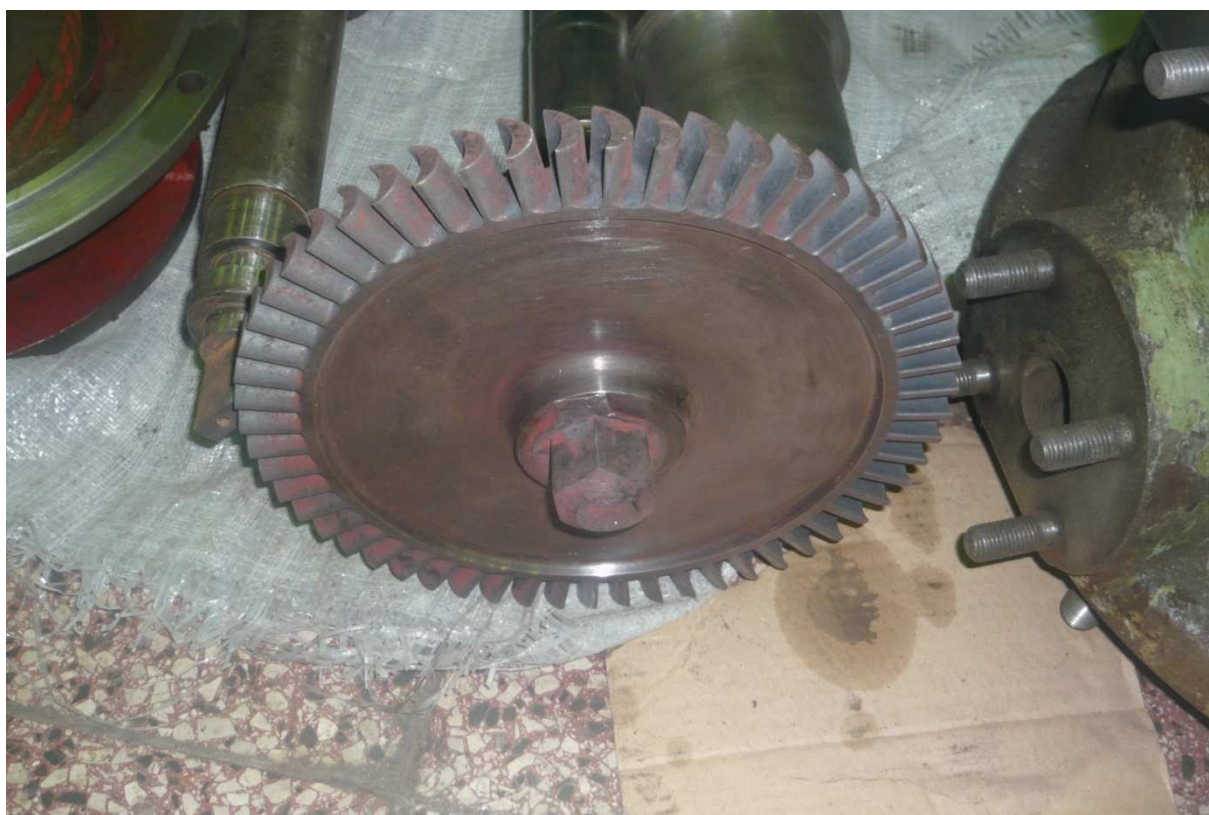
Obr.12 Parní turbinka parního olejového čerpadla

Poškození kluzné plochy spodního pouzdra je většího rozsahu, je radiálně zadřeno. Axiální kluzná plocha pouzdra je pokryta nánosy nečistot.

Hřídel čerpadla má poškozeny plíškové těsnicí břity.

Kolo a lopatkování turbinky je znečištěno. Známky poškození nejsou patrné.

Koule zpětného ventilu je po celém povrchu napadena silnou důlkovou korozí, je nefunkční.
