VÝPOČET VZÁJEMNÉHO POHYBU PRI KONTAKTE VOZIDLA S TELOM  
CHODCA

CALCULATION OF THE RELATIVE MOVEMENT OF THE VEHICLE IN  
CONTACT WITH THE PEDESTRIAN

Gustáv Kasanický<sup>43</sup>, Pavol Kohút<sup>44</sup>

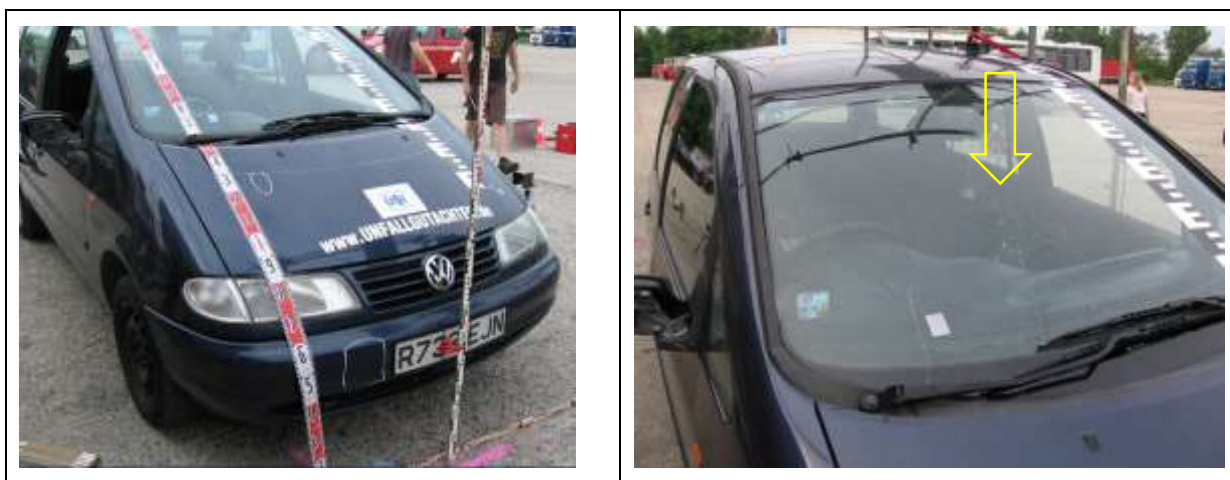
Poškodenie vozidla po teste č. 1 je zobrazené na obr. č. 3. Pri predmetnom teste vzniklo špecifické poškodenie čelného skla (označené žltou šípkou na obr. 3). V danom mieste nebol kontakt medzi vozidlom a figurínou. Predmetné poškodenie je možné vysvetliť len tzv. nepriamym mechanizmom – bez silového kontaktu v mieste poškodenia.

**Obr. 3 – Poškodenie vozidla po zrážke**  
**Fig. 3 – Damage of the car after test**

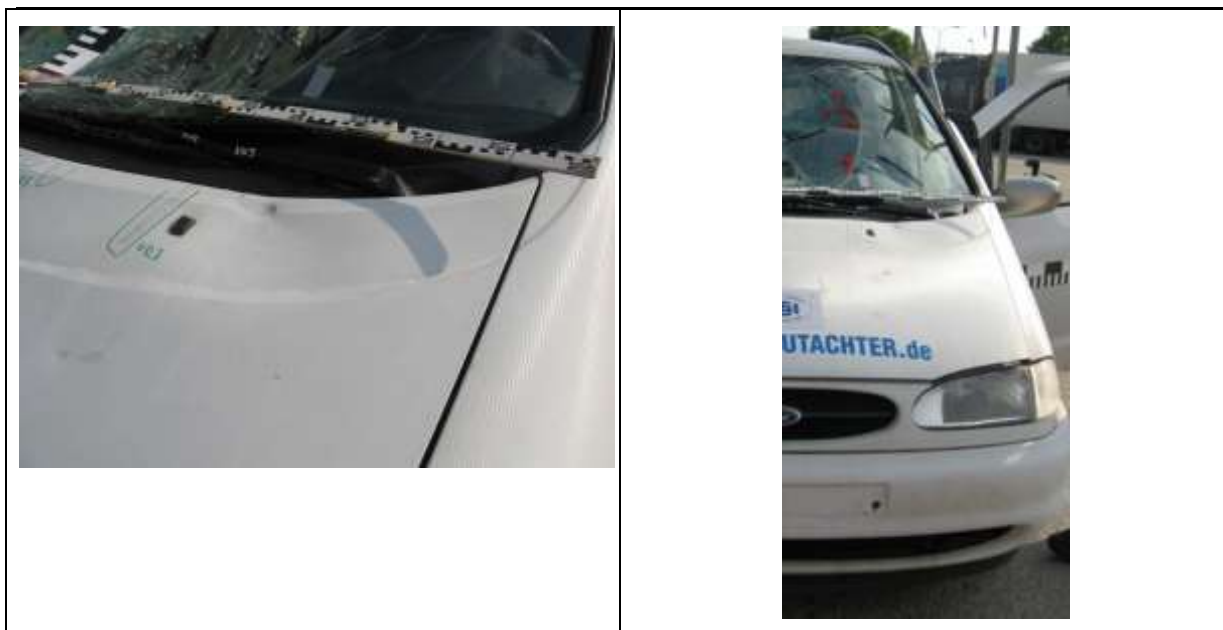
Poškodenie vozidla po teste č. 5 je zobrazené na obr. č. 5.

**Obr. 5 – Poškodenie vozidla po zrážke**  
**Fig. 5 – Damage of the car after test**

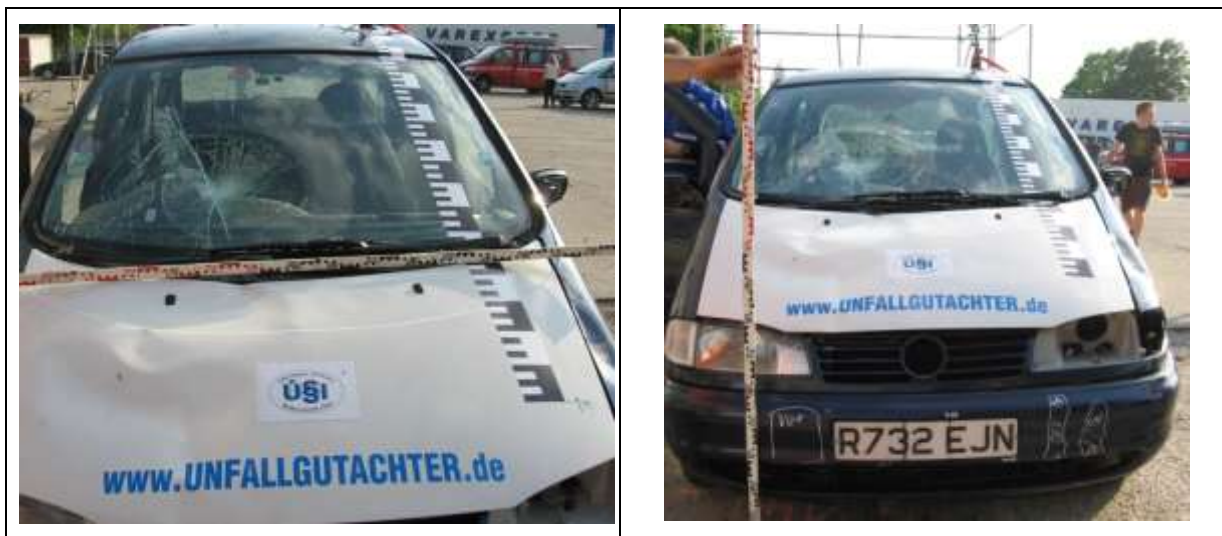
Poškodenie vozidla po teste č. 6 je zobrazené na obr. č. 6.

**Obr. 6 – Poškodenie vozidla po zrážke**  
**Fig. 6 – Damage of the car after test**

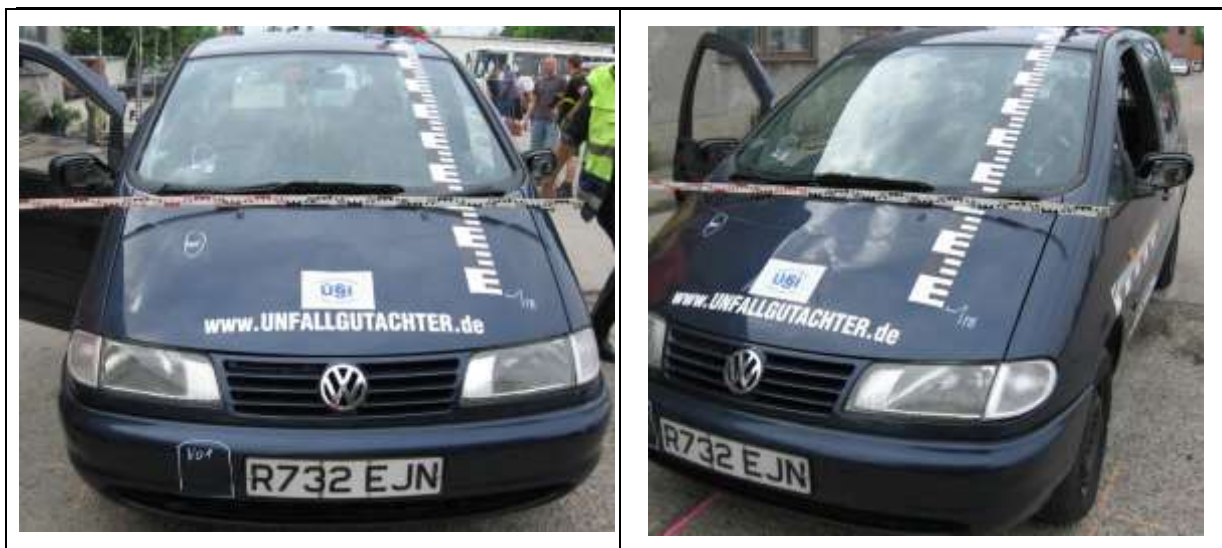
Poškodenie vozidla po teste č. 2 je zobrazené na obr. č. 7.

**Obr. 7 – Poškodenie vozidla po zrážke**  
**Fig. 7 – Damage of the car after test**

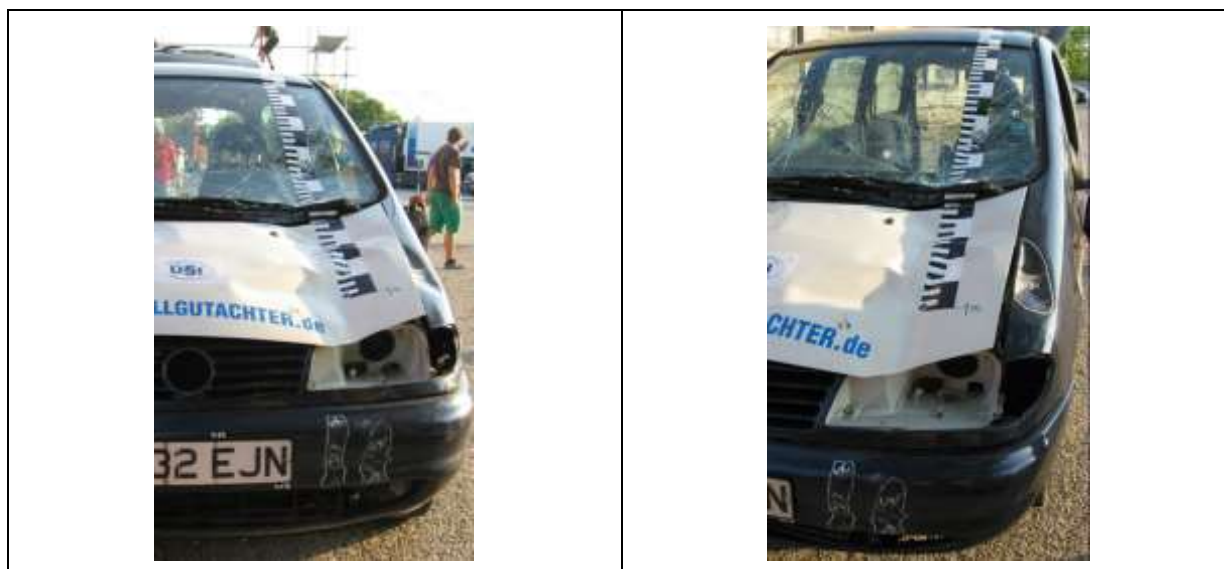
Poškodenie vozidla po teste č. 7 je zobrazené na obr. č. 8.

Obr. 8 – Poškodenie vozidla po zrážke

Fig. 8 – Damage of the car after test

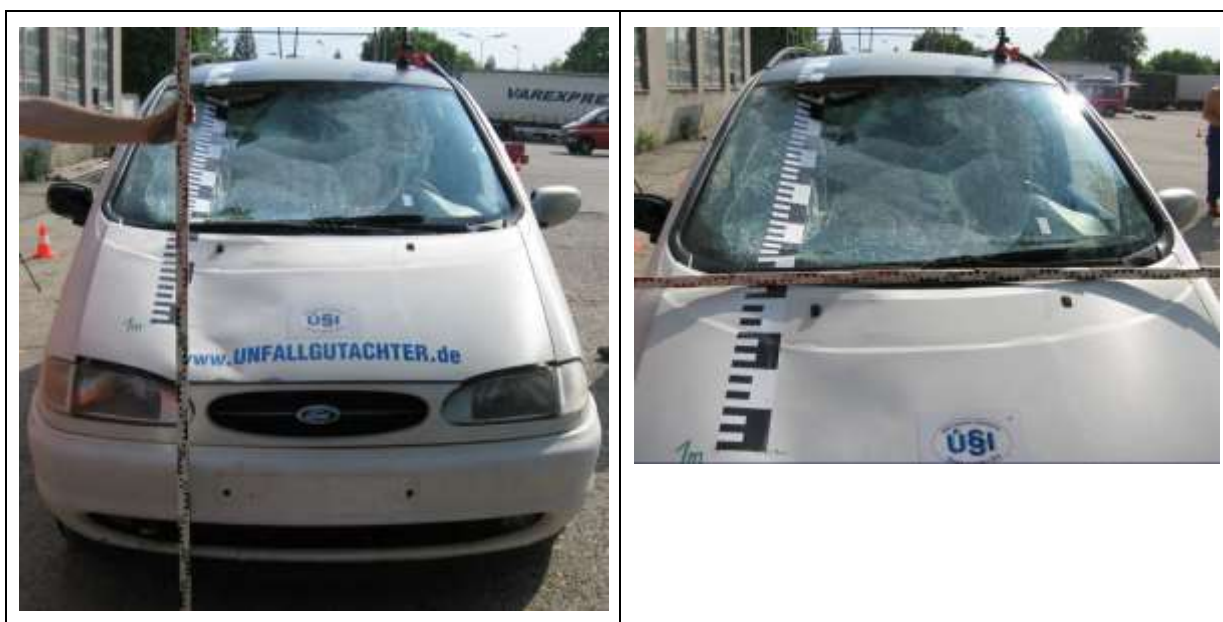
Poškodenie vozidla po teste č. 4 je zobrazené na obr. č. 9.

*Obr. 9 – Poškodenie vozidla po zrážke*

**Fig. 9 – Damage of the car after test**

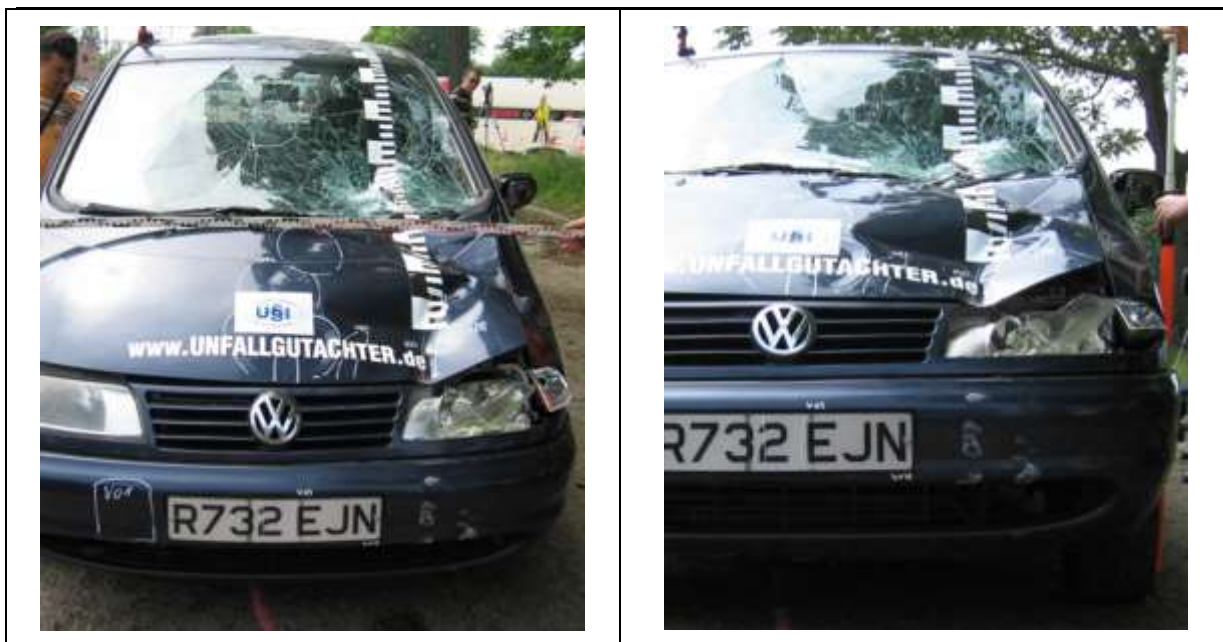
Poškodenie vozidla po teste č. 3 je zobrazené na obr. č. 10.

**Obr. 10 – Poškodenie vozidla po zrážke**  
**Fig. 10 – Damage of the car after test**

Porovnaním poškodenia vozidla od figuríny BD a USI možno konštatovať, že BD figurína vykazuje podstatne lepšie zhodu s poškodením, ktoré by vzniklo od ľudského tela oproti poškodeniu, ktoré vzniklo pri figuríne USI. Uvedené je spôsobené konštrukciou USI figuríny a jej značnou tuhosťou.

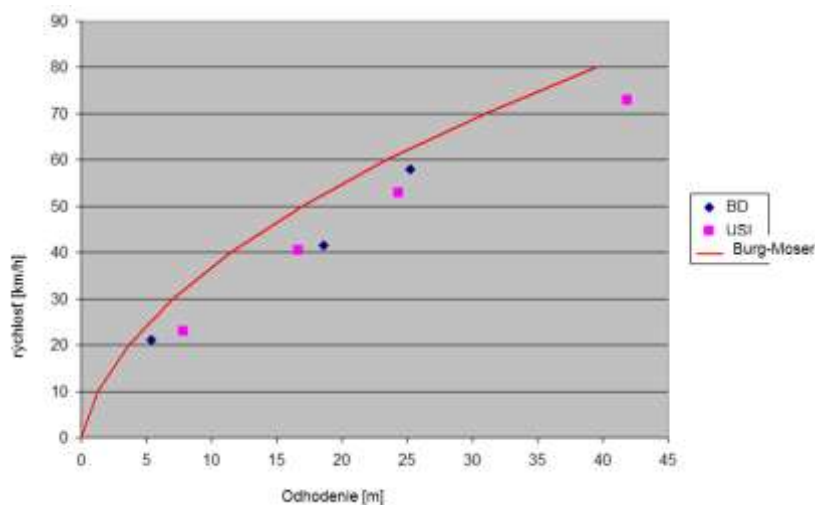
Na nasledovnom obr. 11 sú vynesené údaje z jednotlivých testov (závislosť nárazovej rýchlosti na dráhe odhodenia), pričom červenou čiarou je zobrazená závislosť nárazovej rýchlosti na dráhe odhodenia publikovaná v literatúre [1]. Mierne „posunutie“ vynesných bodov vpravo je pravdepodobne spôsobené špecifickým tvarom kapoty vozidiel MPV a v niektorých testoch tiež efektom „vezenia“ figúriny na kapote motora.

**Obr. 11 – Graf rýchlosť – odhodenie figuríny**  
**Fig. 11 – Graph impact speed - throwing distance of the dummy**
