## **10 PŘÍLOHY**

### **PŘÍLOHA A - Poruchy hydroizolační PVC fólie**

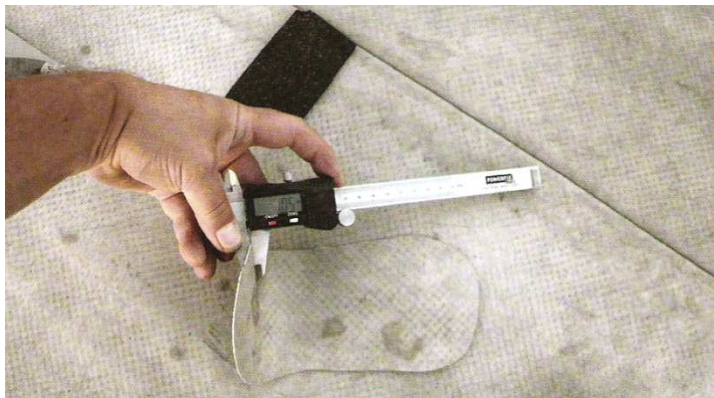
Jedná se o výrobu na dolní hranici tolerance. Především je to tloušťka izolace, která má vliv na základní vlastnosti chování fólie. (2, s. 114)

Obrázek 1: Rozdíl tloušťky (deklarovaná tl.= 1,2 mm, naměřená tl. = 1,05mm), (2, s. 114)

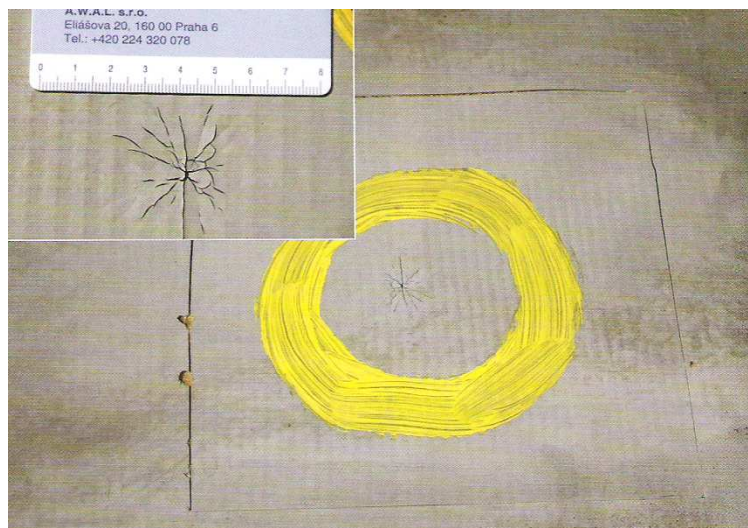
Při zvýšeném množství plnidel je omezeno množství modifikátorů neboli změkčovadel. Výstupní materiál vykazuje horší vlastnosti a v budoucnu větší poruchovost. Dochází k bodové i plošné degradaci foliové hydroizolace a to především migrací změkčovadel. V místě migrace dochází ke křehnutí a praskání fólie. (2, s. 117)

**Obrázek 2: Porucha v důsledku lokální migrace změkčovadel (2, s. 118)**

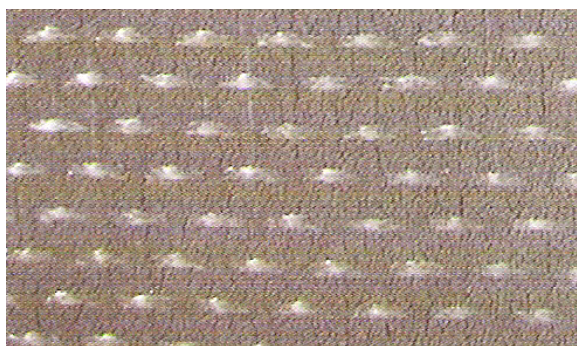
Dalším důsledkem migrace změkčovadel je prokreslení výztužné vrstvy na povrchu fólie. Takto vykreslená výztužná vrstva je signálem úplného vymizení vrchní ochranné vrstvy.

**Obrázek 3: Prokreslení výztužné fólie (2, s. 121)**

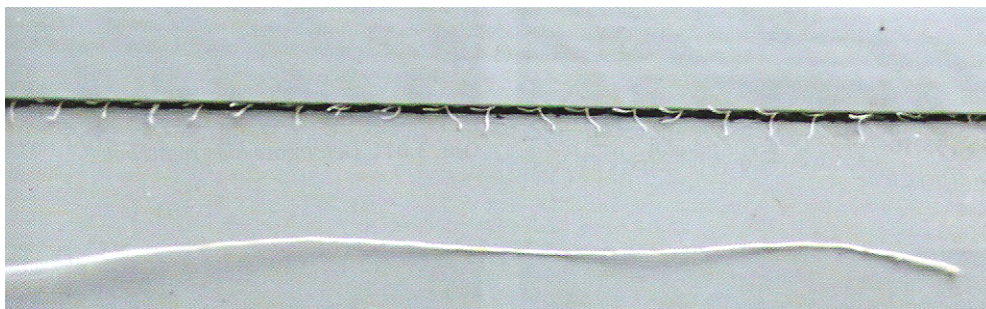
Výrobní linka je konstruována tak, že v konečné fázi výrobního procesu je umístěn kompenzátor umožňující činnost řezačky a baličky. Poté následuje řezačka, balička a paletizace. Při řezání nenaostřenou řezačkou dochází k „přežvýkání“ výztužné vložky. Ta pak vykukuje z řezové hrany fólie. Podobný efekt lze spatřit i při trhání fólie místo jejího řezání. (2, s. 115)

**Obrázek 4: Chybně nařezaný hydroizolační pás (2, s. 115)**

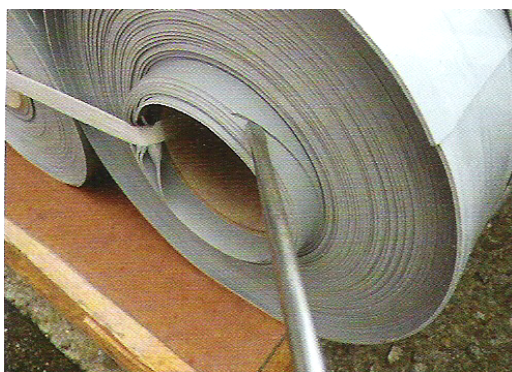
Další poruchou je špatné nastavení rolovacího mechanismu, šavlovitost a špatně nařezaná fólie v podélném směru. Tyto všechny poruchy lze identifikovat na uskladněné roli. Role by měla být po celé straně rovná a bez přečnívajících částí. (2, s. 115)

**Obrázek 5: Špatně narolovaná, šavlovitá a nařezaná fólie PVC (2, s. 115)**

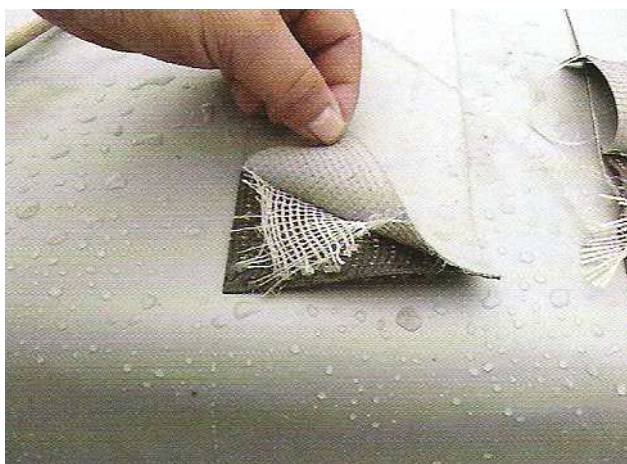
Jde o oddělení jednotlivých vrstev hydroizolační fólie.

- nižší teplota a menší stlačení v době výroby
- špatná výztužná vložka, která při výrobě vytvoří separační vrstvu
- strukturální změny v důsledku nevhodné receptury (postupná ztráta soudržnosti jednotlivých vrstev (2, s. 131)

**Obrázek 6: Delaminace PVC fólie (2, s. 131)**

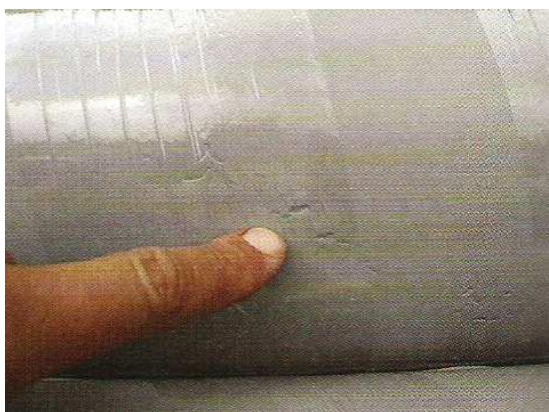
K mechanickému poškození dochází v důsledku seřizování a čištění výrobní linky. Výskyt nečistot ve stroji může způsobit otisk do nové hydroizolační fólie a tím snížit její tloušťku. Toto místo je pak oslabeno a vykazuje jiné mechanické vlastnosti než zbylá část fólie. (2, s. 116)

Obrázek 7: Otisk nečistot na válcích výrobní linky (2, s. 117)

| Zhodnocení rizik - PORUCHY FYDROIZOLAČNÍCH FÓLIÍ Z PVC | | | | | | | | | | |
|---|---|---|---|---|---|---|---|---|---|---|
| | Mechanické poškození při výrobě | 3.1 | Otisk nečistot do PVC folie | KZP | 2 | 4 | 4 | Zdokonalení výrobního procesu | 32 | Střední riziko |

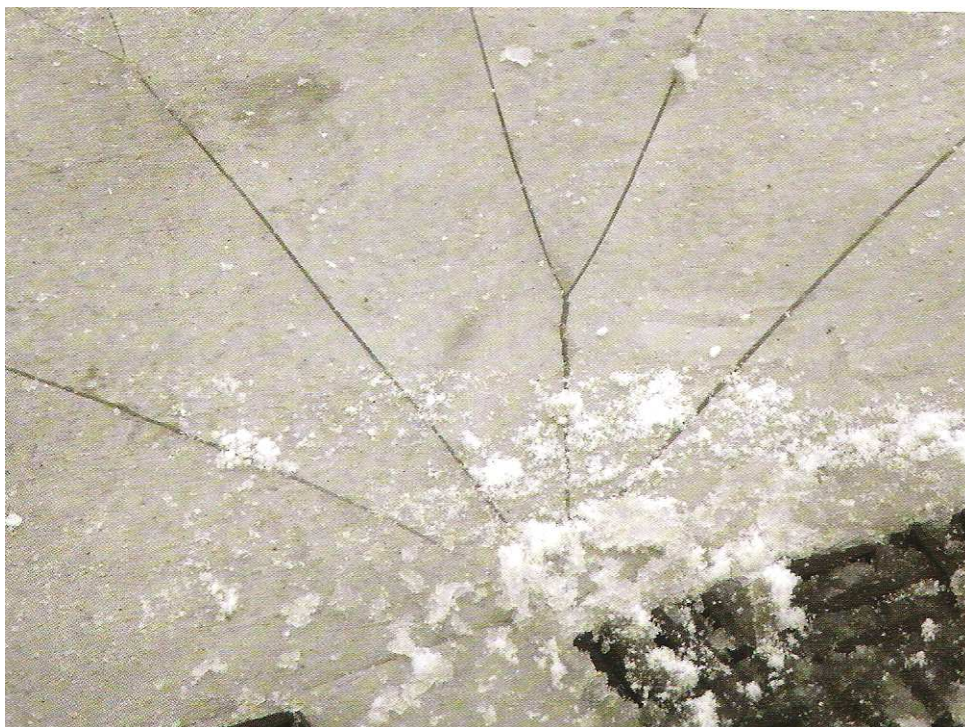
Tyto trhliny jsou způsobeny pohybem fólie za velmi nízkých teplot (při silném větru). Vítr způsobuje pohyb zmrzlé fólie, která při tomto pohybu praská. (2, s. 122)

Obrázek 8: Mrazové trhliny (2, s. 123)

| Zhodnocení rizik - PORUCHY FYDROIZOLAČNÍCH FÓLIÍ Z PVC | | | | | | | | | | |
|---|---|---|---|---|---|---|---|---|---|---|
| | Mrazové trhliny | 4.1 | Pohyb folie za nízkých teplot | ČSN EN 495-5 | 3 | 5 | 5 | Dostatečné kotvení, kvalitní izolace | 75 | Vysoké riziko |

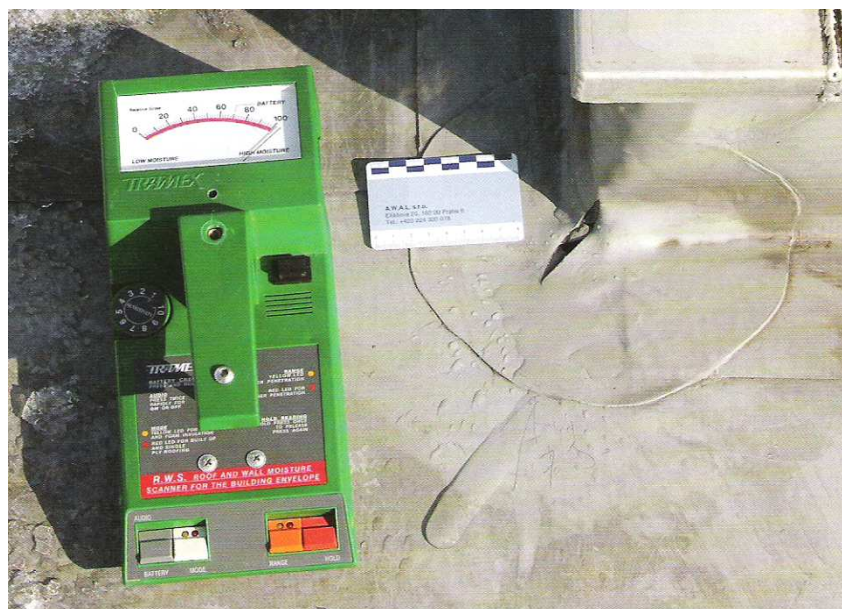
Příčinou těchto trhlin je především použití nekvalitní hydroizolační fólie, která není schopna přenést pnutí vyvolané teplotními účinky slunce. Největší výskyt těchto poruch je orientován na jižní straně k-ce. (2, s. 126)

Obrázek 9: Trhlina rohu u světlíku (2, s. 126)

| Zhodnocení rizik - PORUCHY FYDROIZOLAČNÍCH FÓLIÍ Z PVC | | | | | | | | | | |
|---|---|---|---|---|---|---|---|---|---|---|
| | Trhliny rohů a koutů | 5.1 | Nekvalitní hydroizolační fólie | ČSN 73 0607 | 3 | 4 | 5 | Kvalitní fólie | 60 | Vysoké riziko |

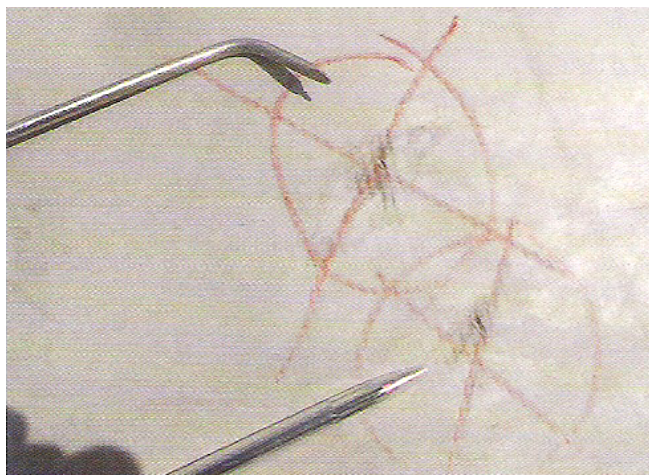
Jedná se především o neopatrné zacházení s pracovními pomůckami. Zde je myšleno odkládání horkovzdušné pistole na povrch foliové hydroizolace. (2, s. 135)

**Obrázek 10: Poškození odloženým horkovzdušným fénem (2, s. 136)**

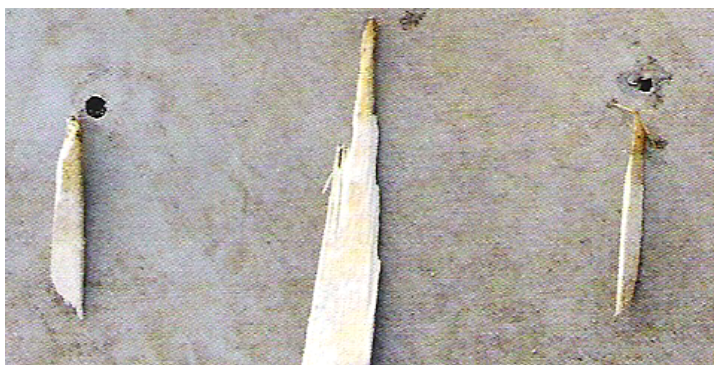
Je to bezohledné chování řemesníků provádějících následné práce na střešní konstrukci. Jedná se hlavně o proražení hydroizolačního povlaku, poškození od neopatrného vrtání a proříznutí, propálení nedopalkem cigarety. (2, s. 136)

**Obrázek 11: Poškození fólie od vrtání (2, s. 136)**

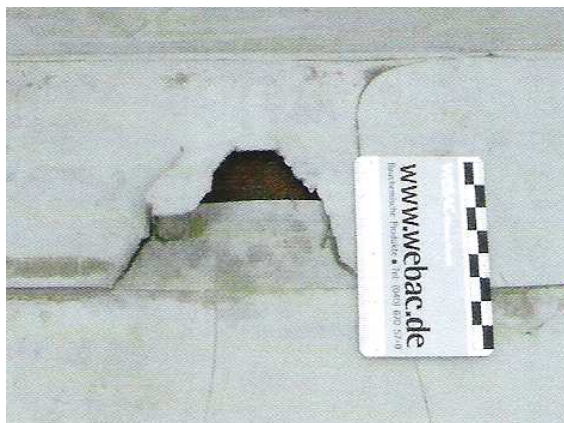
K těmto poruchám dochází nejčastěji v zimním období při odstraňování sněhové pokrývky na střešní konstrukci. Na povrchu hydroizolační fólie jsou rýhy končící roztrhanou hydroizolací, a to hlavně ve spojích. (2, s. 138)

Obrázek 12: Poškození vlivem neopatrné údržby střechy (2, s. 138)

- Mechanické poškození střešního pláště při údržbě – k poškození dochází především v zimním období, a to při práci na odstraňování sněhu ze střešní konstrukce;

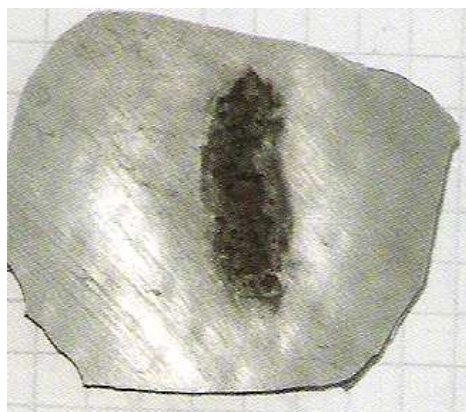
Poruchy vzniklé zábavní pyrotechnikou jsou způsobené propálením hydroizolační fólie žhavými úlomky od rachejtlí. (2, s. 139)

Obrázek 13: Propálení od zábavní pyrotechniky (2, s. 139)

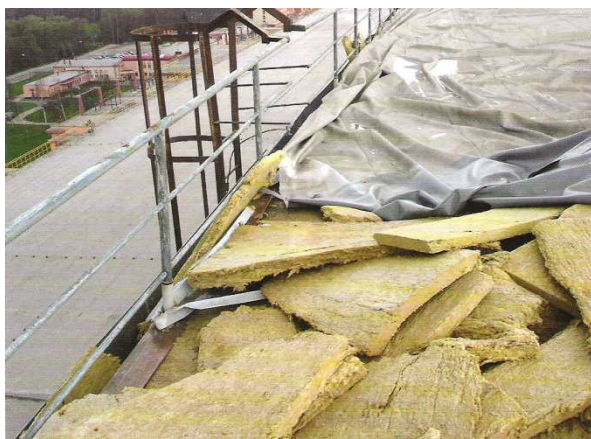
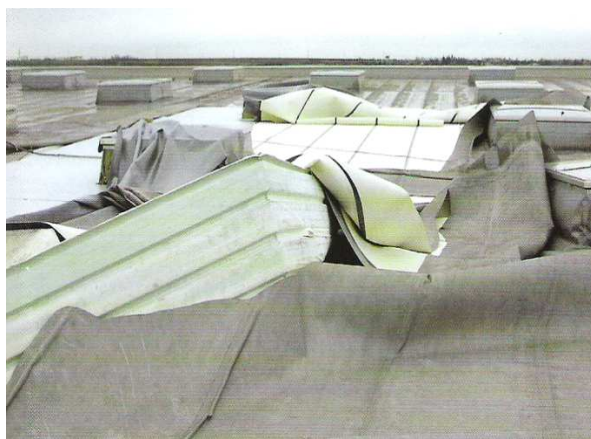
Tato porucha je nejčastěji spojována s nedostatkem kotvicích prvků v krajní oblasti střešního pláště a dále s nevhodným mechanickým kotvením. (2, s. 151)

Obrázek 14: Nadměrné sání větru (2, s. 153)

Obrázek 15: Nadměrné sání větru (2, s. 153)

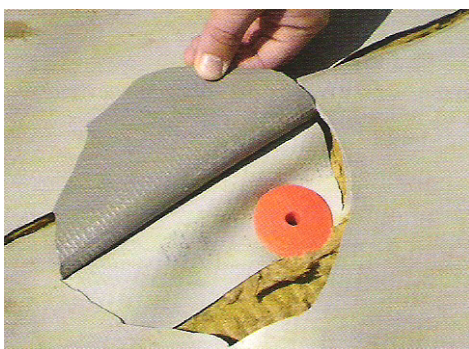
- nesprávném osazení mechanického kotvení
- užití jiných než předepsaných kotvících prvků
- špatně provedeném kotvení (kotva se vykresluje no syntetické fólie PVC) (2, s.

Obrázek 16: Nesprávné osazení mechanické kotvy (2, s. 154)

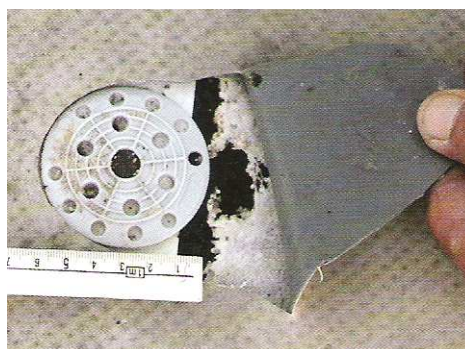
Obrázek 17: Kotva určená na kotvení zateplených fasád (2, s. 154)

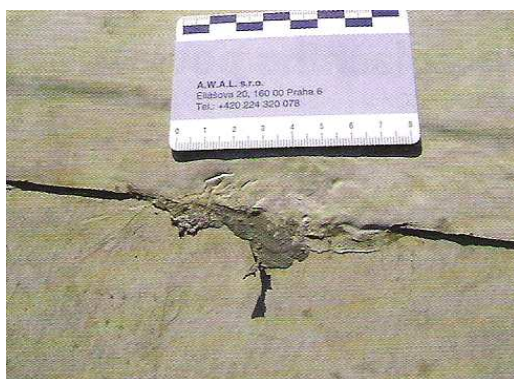
Při svařování nesmí docházet k převaření hydroizolační fólie. Tím je myšleno, že fólie musí být svařena pouze v místě, které je pro svaření určeno, a to v předepsané tloušťce fólie. Fólii nelze provařit přes celou tloušťku. Tímto provařením ztratí mechanické vlastnosti a jednotlivé vrstvy neplní předepsanou funkci. (2, s. 157)

**Obrázek 18: Neodborně provedený svar (2, s. 158)**

Místo opravované záplatou musí být důkladně svařeno s původní PVC fólií a musí být ze stejného materiálu jako původní PVC fólie. (2, s. 157)

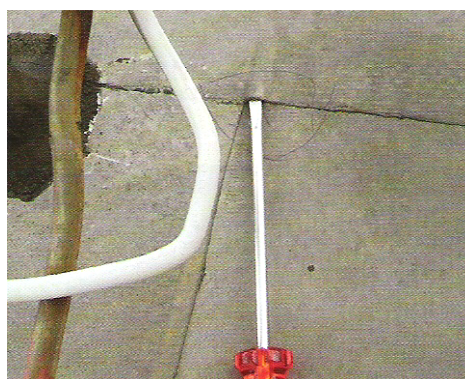
**Obrázek 19: Nedokonale svařená PVC fólie (2, s. 158)**
