## PŘÍČINY VZNIKU BODLIN V LITINĚ S KULIČKOVÝM GRAFITEM

REASONS FOR PIN HOLES FORMATION IN DUCTILE IRON CASTINGS

DIPLOMOVÁ PRÁCE  
MASTER'S THESIS

Ve slévárně Tafonco se vyskytly v roce 2009 na některých typech odlitků vady typu povrchové dutiny. Tato vada je neopravitelná a způsobuje značné finanční ztráty. Nejvíce se vyskytovala vada na odlitku č. modelu Claas 2078290. Viz obr. 1

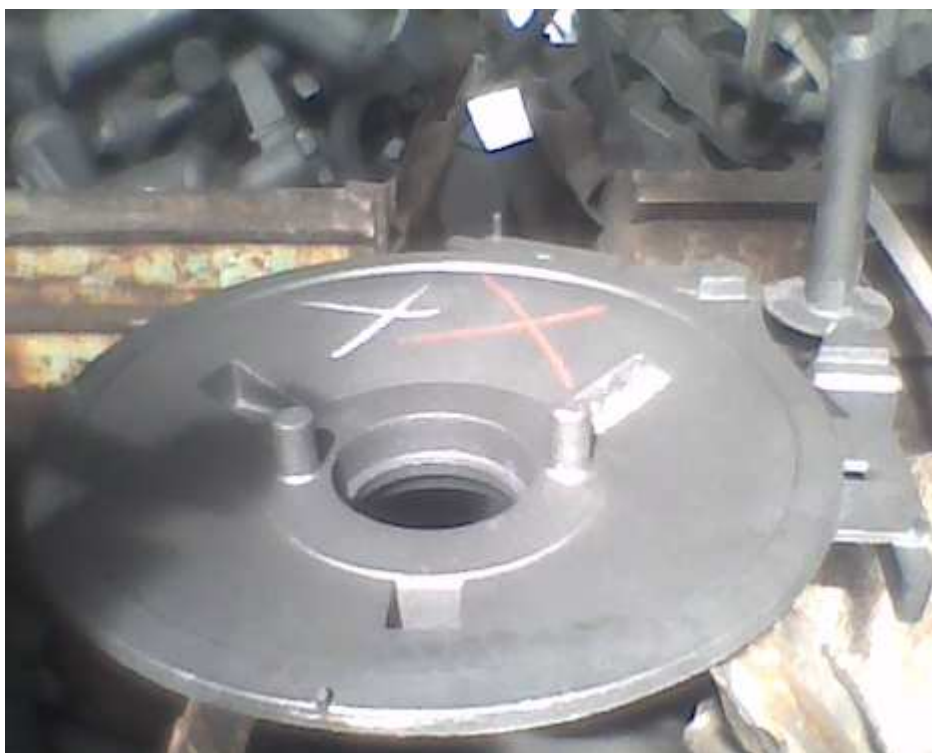
Obr. 10.1 Hrubý odlitek po tryskání

Ze slévárny Tafonco dovezen část zkoumaného odlitku Obr. 10.2. Při běžné prohlídce vady bylo zjištěno, že výskyt vad je na horní straně (ve vršku) odlitku v místech, kde je styk kovu s formovací směsí největší. Na obr. 10.2 je uvedeno místo častého výskytu vady. Odlitek byl následně rozřezán na požadované vzorky. Analýzou se má zjistit příčina vyskytované vady předběžně označena za bodliny.

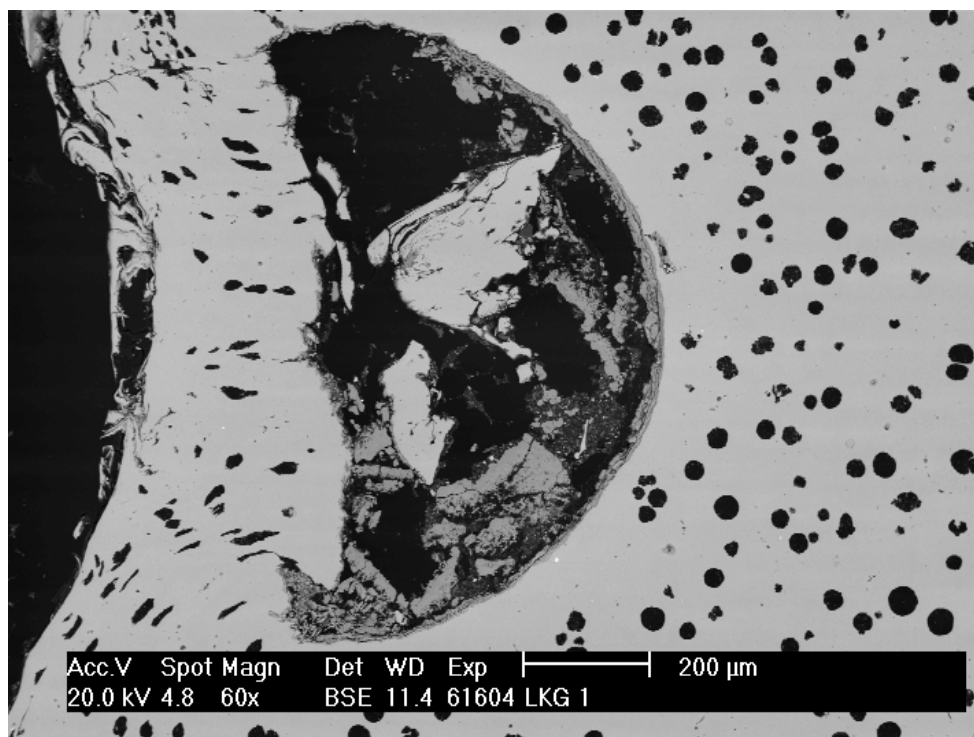
Obr. 10.3 Oxidická plena

Těsně pod povrchem 2 dutiny viz obr. 10.3 a obr. 10.4, v těchto místech deformovaný grafit a oduhličení.

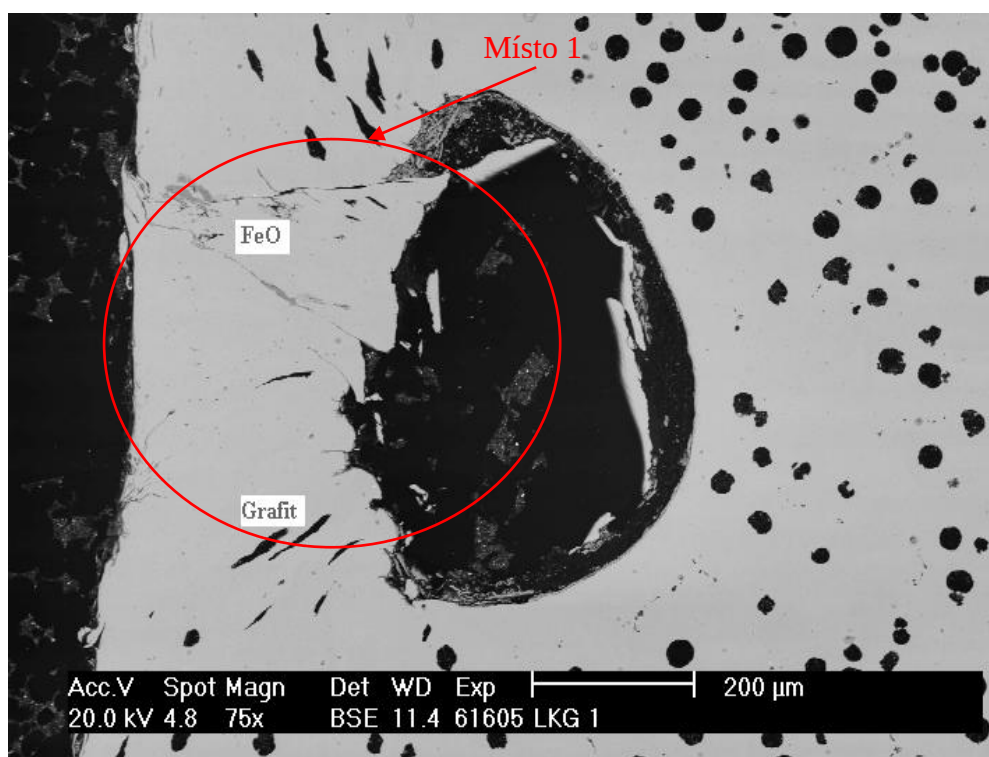
Obr. 10.4 Oxidy FeO

Dále na obr. 10.4 analyzovány útvary mezi vadou a povrchem – místo 1. Jedná se o FeO. Protáhlými útvary je grafit. Na obr. 10.5 je analyzován povrch dutiny a výsledky byly zaneseny do tab. 10.1

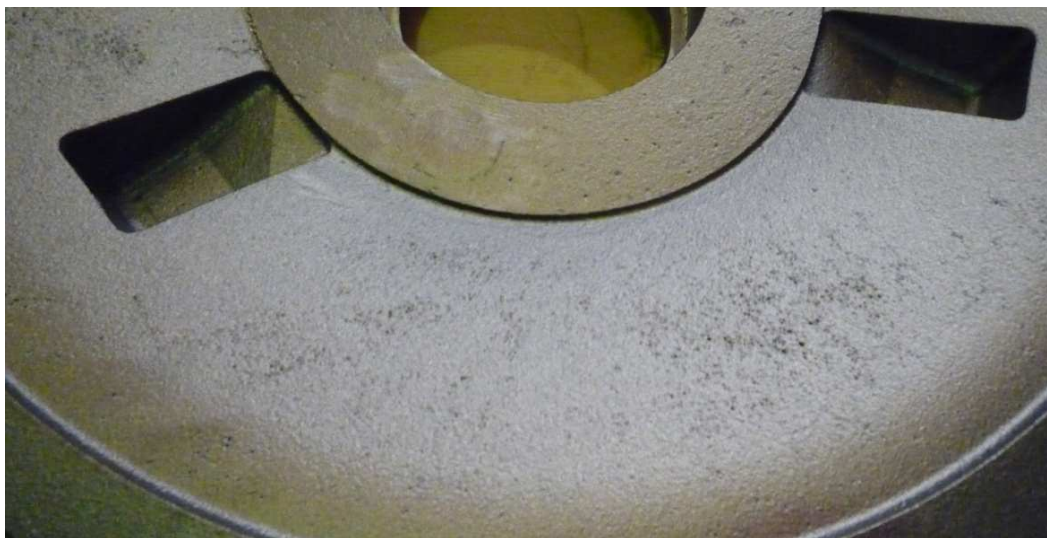
**Obr. 11.5 Vrchní strana odlitku**

Celkem byly sledovány 2 odlitky. 0 bylo dobrých 2 špatné

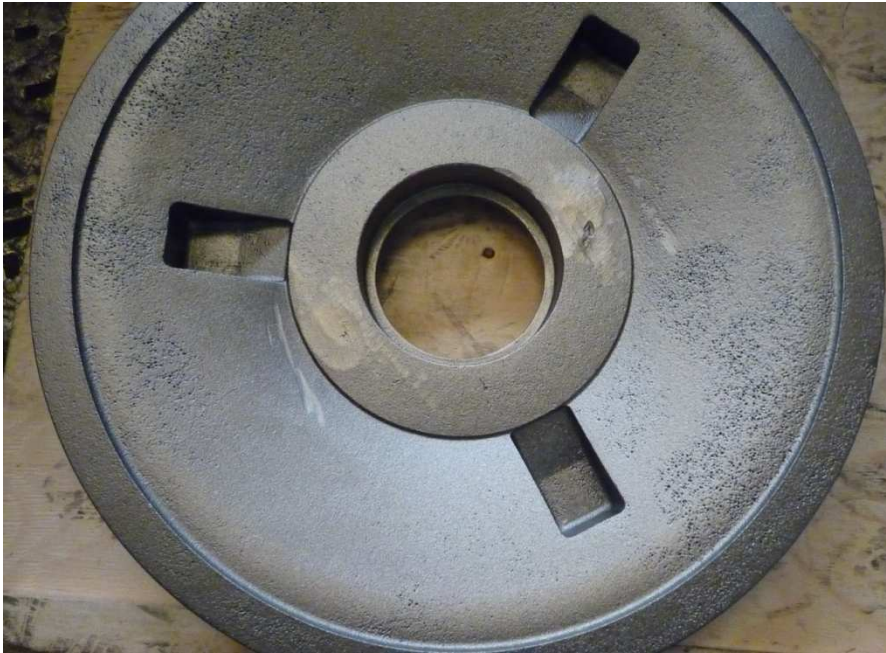
**Obr. 11.8 Vrchní strana odlitku**

Celkem byly sledovány 2 odlitky. 0 bylo dobrých 2 špatných

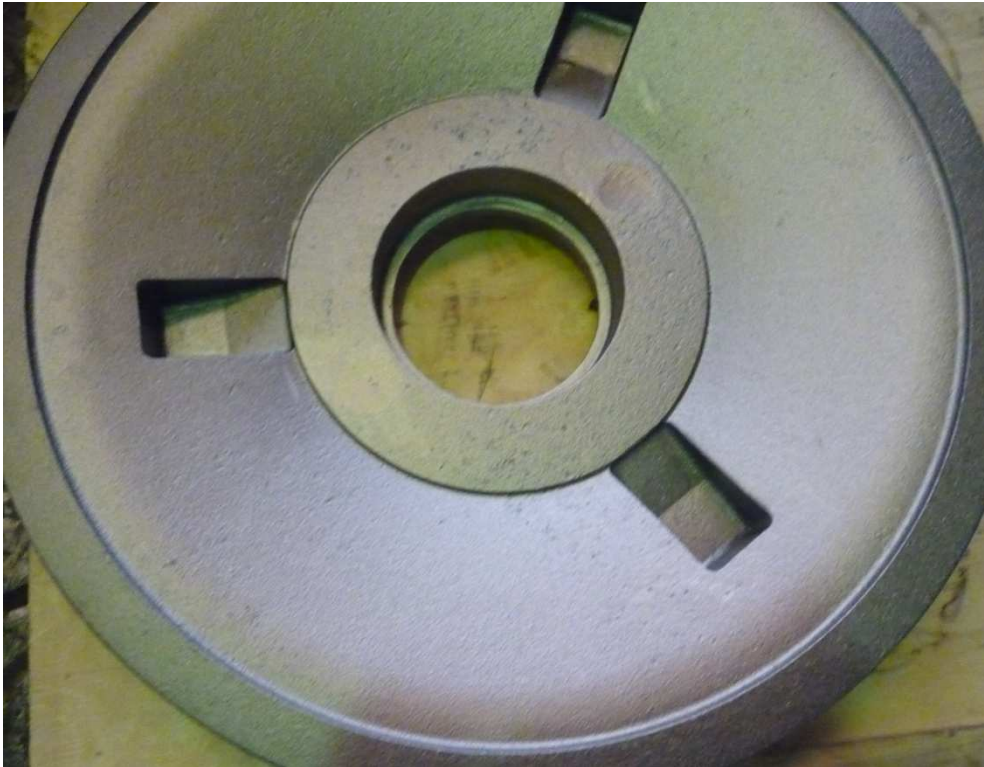
**Obr. 11.11 Vrchní strana odlitku**

Celkem byly sledovány 2 odlitky. 2 bylo dobrých 0 špatných

Úkolem této varianty je dodatečné naočkování taveniny ve formě proudem kovu přes filtry s očkovadlem.

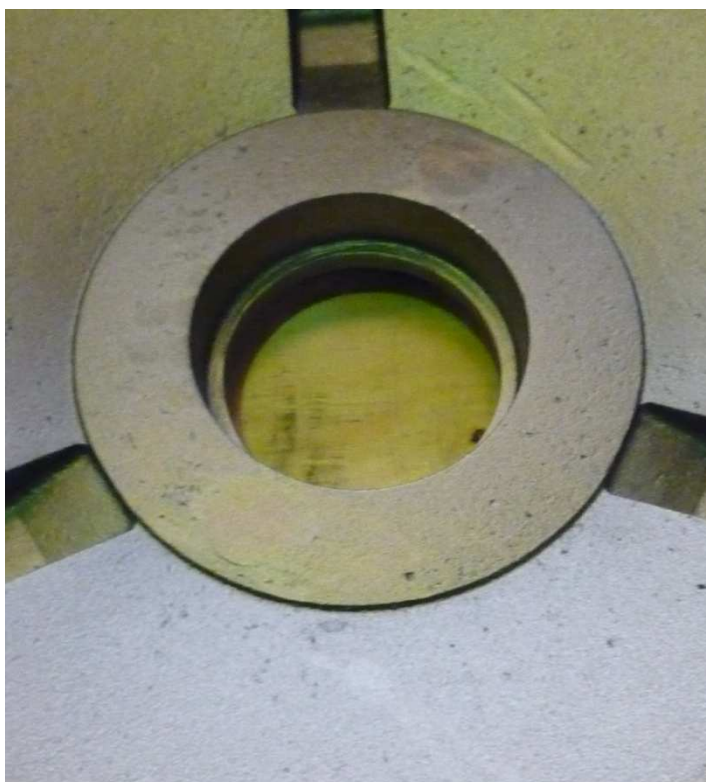
**Obr. 11.15 Vrchní strana odlitku**

Celkem byly sledovány 2 odlitky. 2 bylo dobrých 0 špatných

Tato varianta ověřuje snížení deoxidace kovu poprášením povrchu dutiny formy mletým letkem

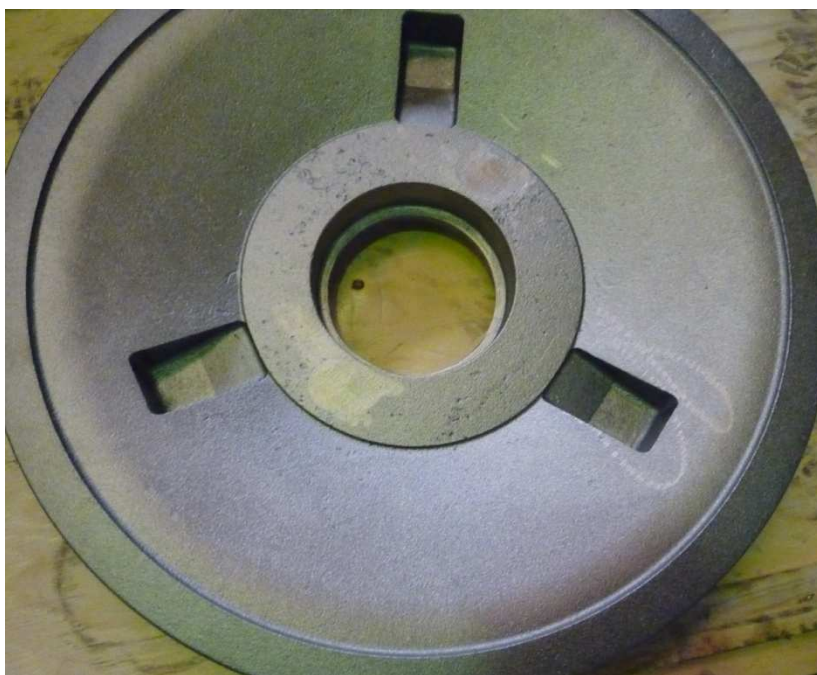
**Obr. 11.16 Vrchní strana odlitku**

Celkem byly sledovány 2 odlitky. 2 bylo dobrých 0 špatných

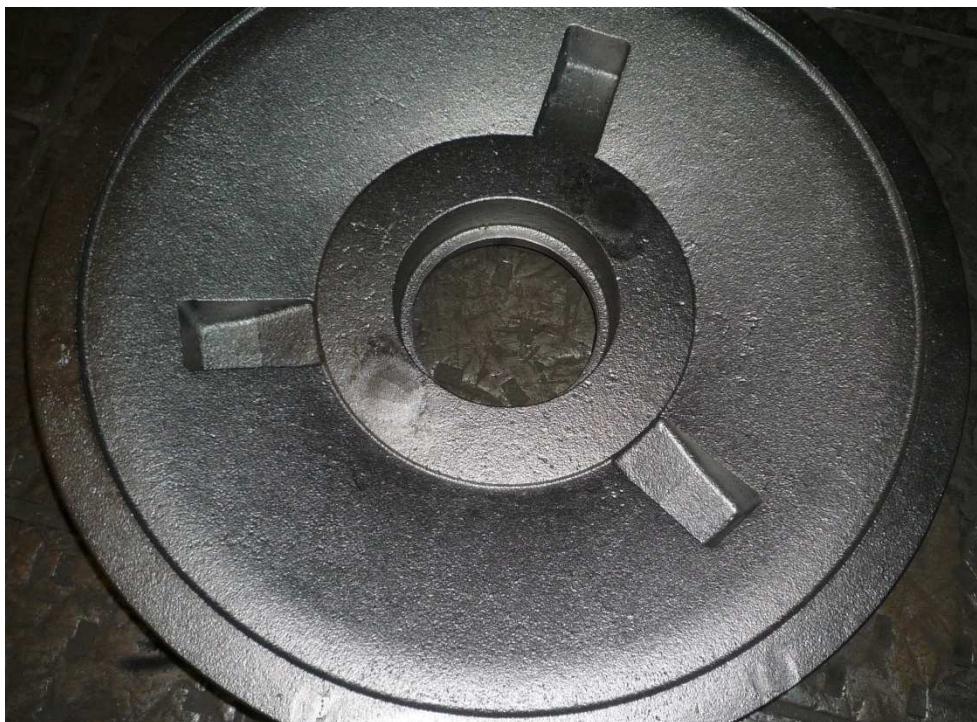
**Obr. 11.17 Vrchní strana odlitku**

Celkem byly sledovány 4 odlitky. 4 bylo dobrých 0 špatných

Na základě zkoumání příčin výskytu bodlin bylo zjištěno, že bodliny jsou způsobeny reoxidací kovu při plnění dutiny formy. Po tomto zjištění byla navržena změna chemického složení taveniny zvýšením obsahu hliníku. Obsah hliníku je nutné zvýšit z původních 0,017% na hodnotu 0,05%. Při vyšších obsazích hliníku roste opět nebezpečí vzniku bodlin.

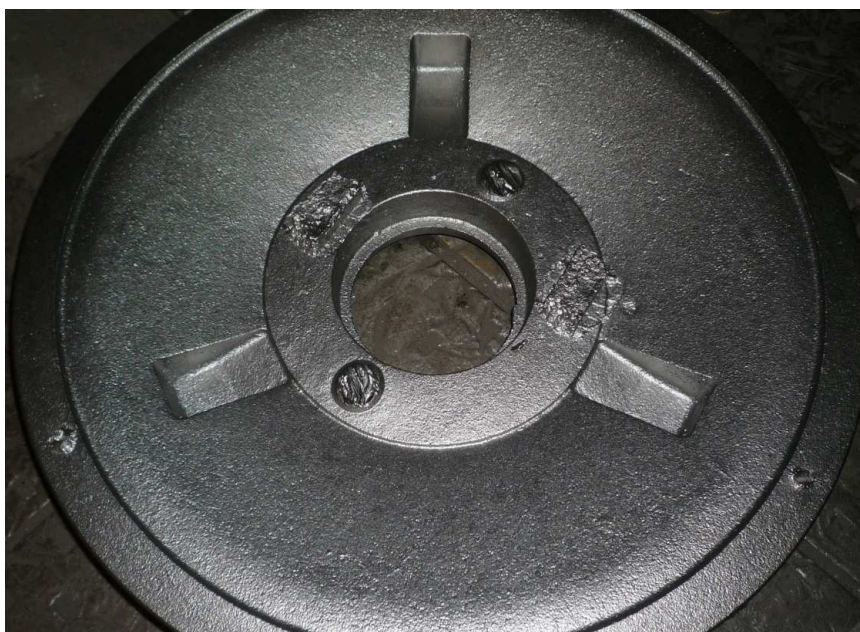
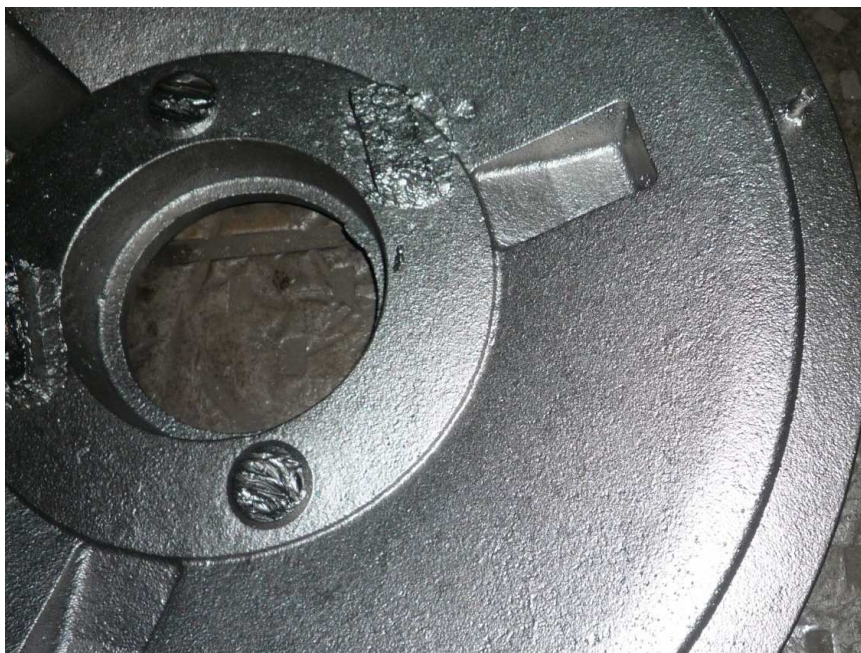
**Obr. 11.19** Vrchní strana odlitku

**Obr. 11.20 Detail vrchní strany**

Celkem byly sledovány 2 odlitky. 2 bylo dobrých 0 špatných
