# MOŽNOSTI VYUŽITÍ RADARU PRO DETEKCI VÝZTUŽE V ŽELEZOBETONOVÝCH KONSTRUKCÍCH

POSSIBILITIES OF USING GPR TO DETECT REINFORCEMENT IN CONCRETE STRUCTURES

BAKALÁŘSKÁ PRÁCE  
BACHELOR'S THESIS

Cílem praktické části, v rámci které byl proveden stavební průzkum stěn silážního žlabu, bylo ověření možnosti využití kombinace metod georadaru a magnetických indikátorů při stanovení polohy výztuže stěn a následné porovnání s projektovou dokumentací. Tento stavebně technický průzkum byl proveden z důvodu vzniku závažných poruch ve formě trhlin a vyklonění větší části jedné stěny silážního žlabu.

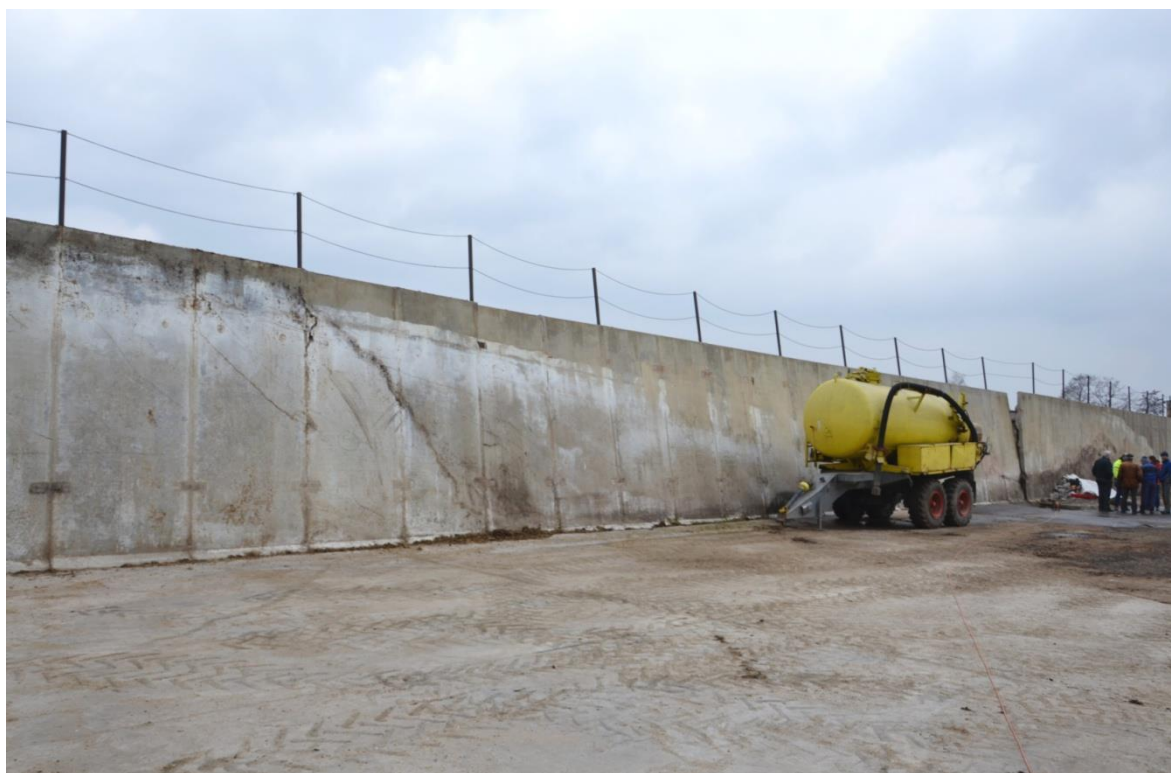
V důsledku nepříznivého stavu železobetonové konstrukce silážních žlabů byl proveden stavební průzkum. Během užívání konstrukce se objevily ve vnější (jihozápadní) stěně pravého silážního žlabu závažné poruchy. Došlo k vyklonění větší části prefabrikátů v délce více než 30 m směrem ven a následkem toho vznikly rozvinuté trhliny v místě porušení. Poškození stěny je zřejmé z Obr. 6.3 až 6.5.

Obr. 6.3: Porušená část jihozápadní stěny silážního žlabu v délce 30 m.

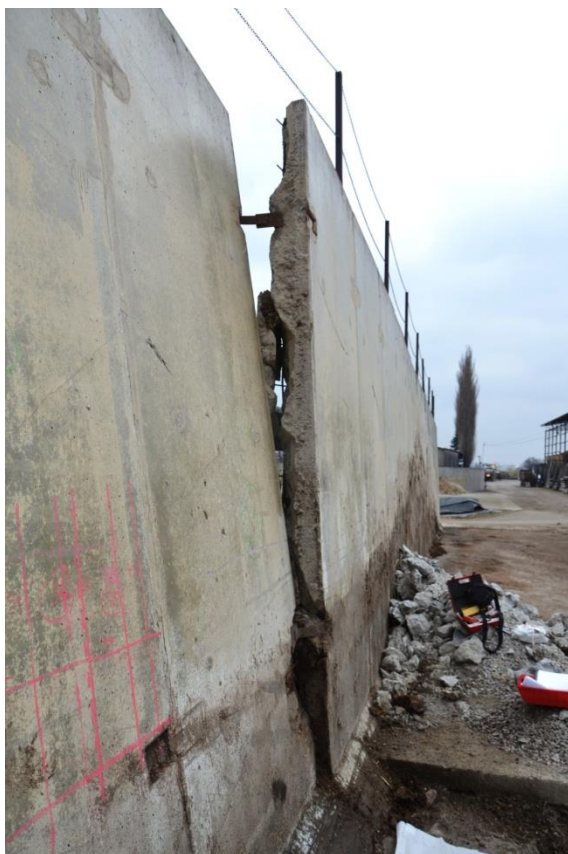
Obr. 6.4: Porušená krajní stěna při pohledu z vnitřní strany.

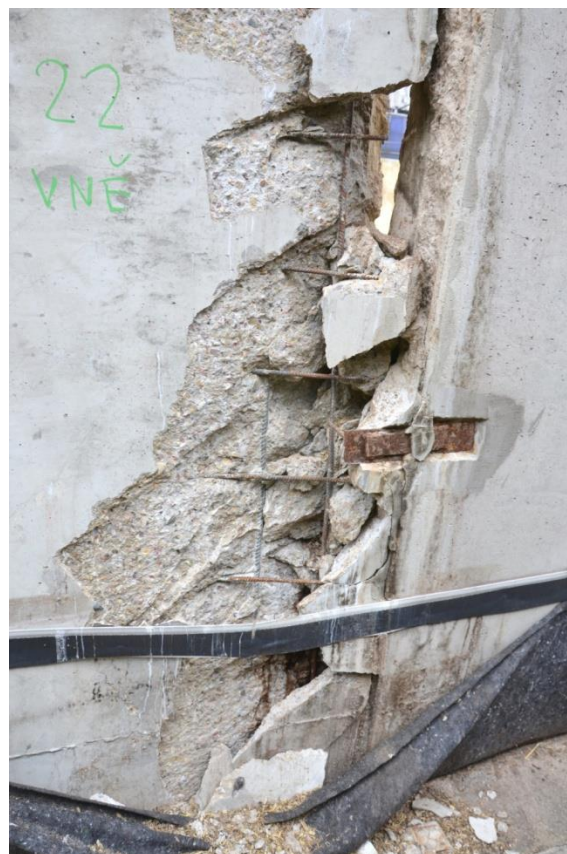
Obr. 6.5: Porušená krajní stěna při pohledu z vnější strany.

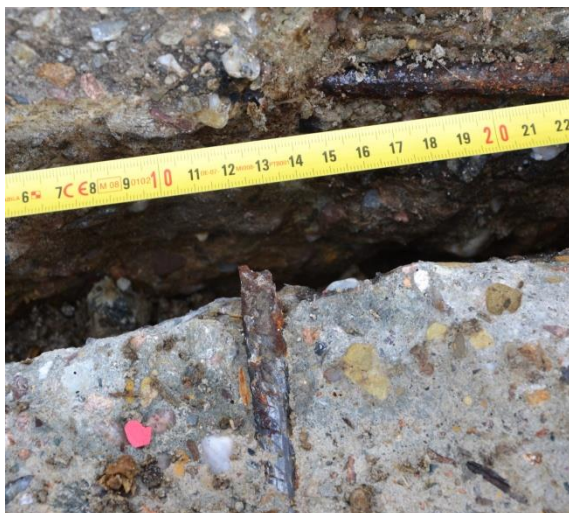
V místě největšího odklonu stěny byla provedena sonda k L prefabrikátu. Po následném odstranění části desky z drátkobetonu se objevila závažná porucha v podstavě L prefabrikátu, která se nachází v blízkosti kritického řezu „3“. Trhlina má nepravidelný tvar a je široká několik cm. Nepřehlédnutelné jsou i některé výztuže  $\varnothing 12$  mm, které jsou přetrženy působením tahu (viz. Obr. 6.5). Rozteče výztuží odpovídají předpokladům projektu (cca 250 mm), žádná další výztuž nebyla při horním povrchu zaznamenána.

Obr. 6.6: Přetržená výztuž Ø 12 mm v podstavě L prefabrikátu. K porušení došlo při překročení pevnosti v tahu výztuže.

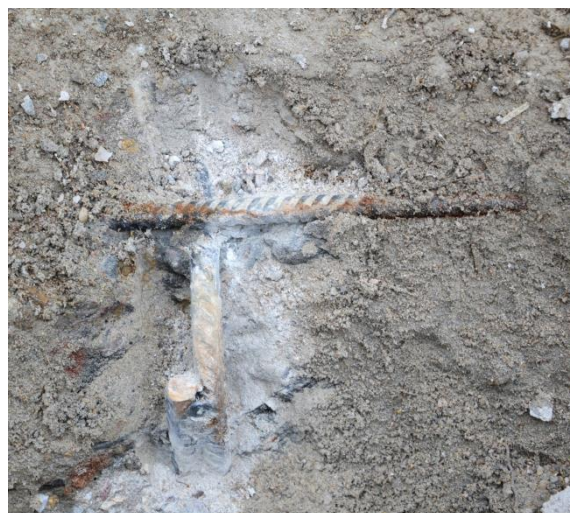
Výztuž byla objevena i na spodní straně podstavy prefabrikátu. Zde se kříží dva pruty, které však ze statického hlediska nehrají důležitou roli. Stykování horní a dolní výztuže bylo ověřeno sekanou sondou na konci podstavy (viz. Obr. 6.7).

Obr. 6.7: Způsob stykování horní a dolní výztuže na konci podstavy. Pruty jsou bodově svařeny.

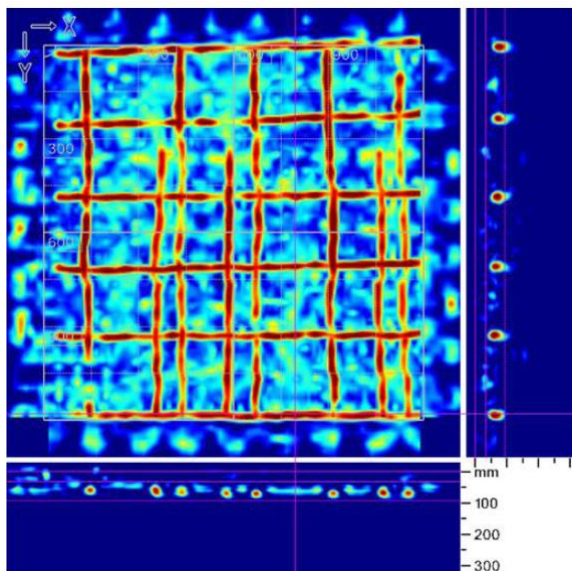
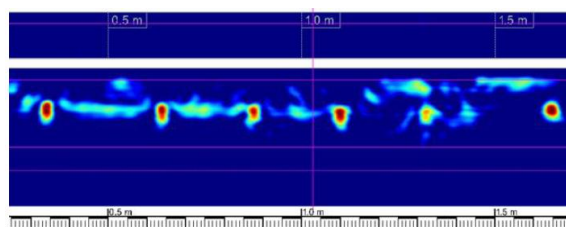
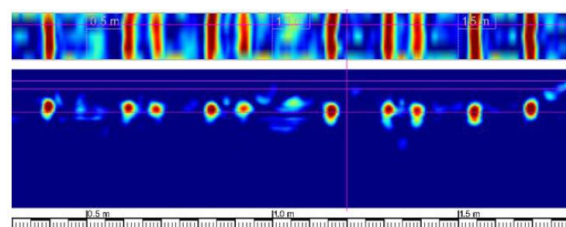
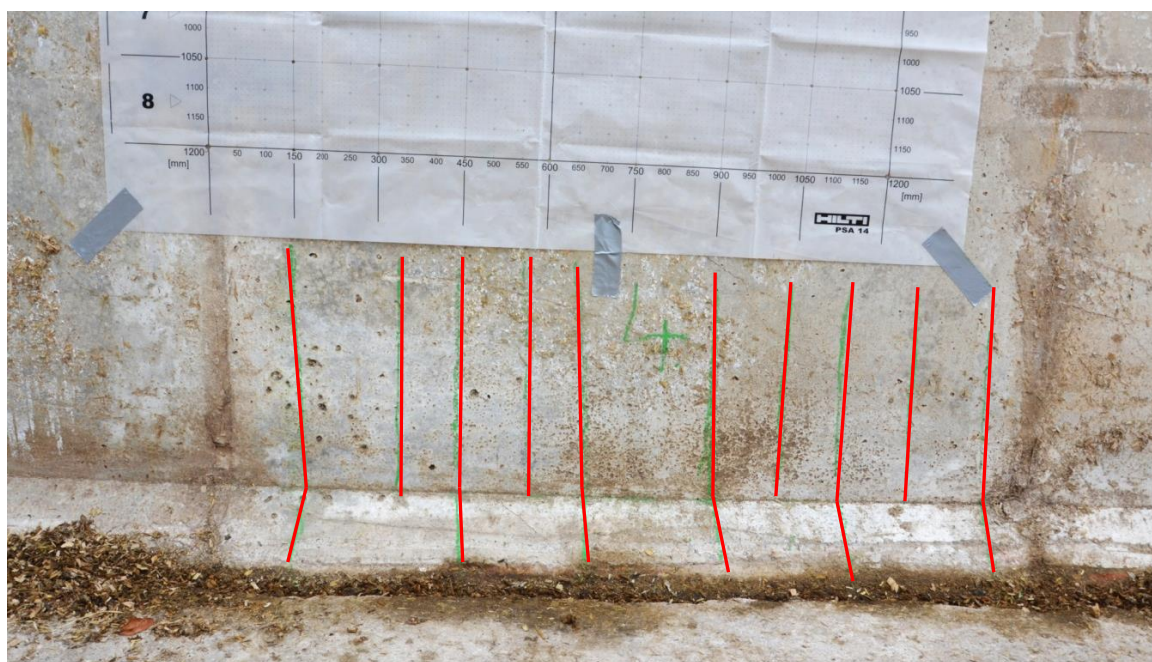
Obr. 6.14: Detail polohy výztuže zjištěné elektromagnetickým indikátorem výztuže v panelu č. 4.

- Kombinací plošných a liniových skenů radarem bylo zjištěno celkem 10 prutů hlavní (svislé) výztuže, která se nachází u vnitřního líce svislé části panelu. Průměrné krytí výztuže je cca 50 mm. Dle dokumentace a obnažené výztuže v poškozených panelech jde patrně o 6 prutů výztuže o průměru 12 mm a 4 pruty výztuže s průměrem 16 mm.
- Pruty výztuže Ø 16 mm jsou zakončeny 1495 mm nad hranou zešikmené části prvku.
- Vodorovná výztuž je rozmístěna pravidelně po cca 240 mm.
- Do vodorovné části panelu se ohýbá pouze 6 prutů výztuže Ø 12 mm, 4 pruty výztuže Ø 16 mm se neohýbají (zvýrazněno červenou barvou v Obr. 6.14).

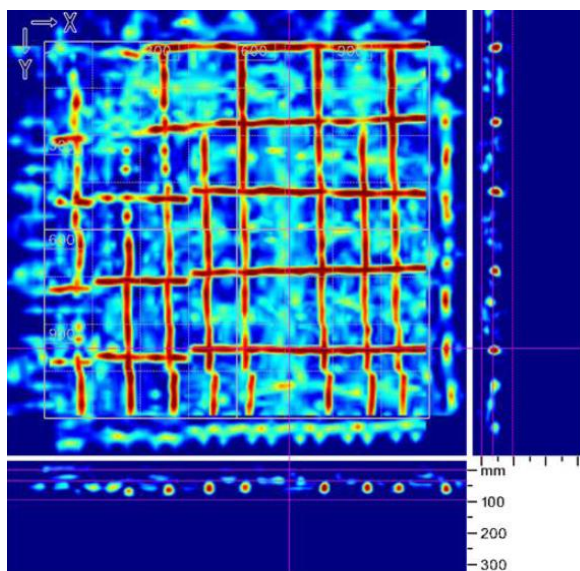
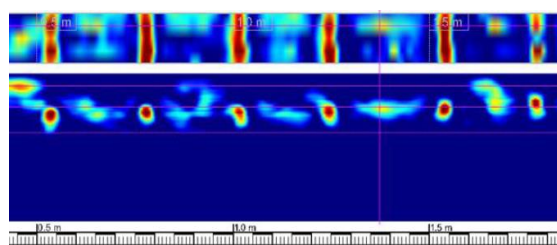
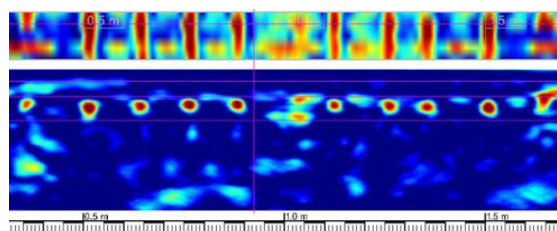
- Kombinací plošných a liniových skenů radarem bylo zjištěno celkem 10 prutů hlavní (svislé) výztuže, která se nachází u vnějšího líce svislé části panelu. Průměrné krytí výztuže je cca 50 mm. Dle dokumentace a obnažené výztuže v poškozených panelech jde patrně o 6 prutů výztuže o průměru 12 mm a 4 pruty výztuže s průměrem 16 mm.
- Pruty výztuže Ø 16 mm jsou zakončeny 1610 mm nad úrovní terénu v patě prvku.
- Vodorovná výztuž je rozmístěna pravidelně po cca 240 mm.
