**ANALÝZA KRITICKÝCH MÍST V SILNIČNÍ  
DOPRAVĚ V OKRESE ÚSTÍ NAD ORLICÍ**

ANALYSIS OF CRITICAL PLACES IN ROAD TRANSPORT IN THE ÚSTÍ NAD ORLICÍ  
REGION

**DIPLOMOVÁ PRÁCE**

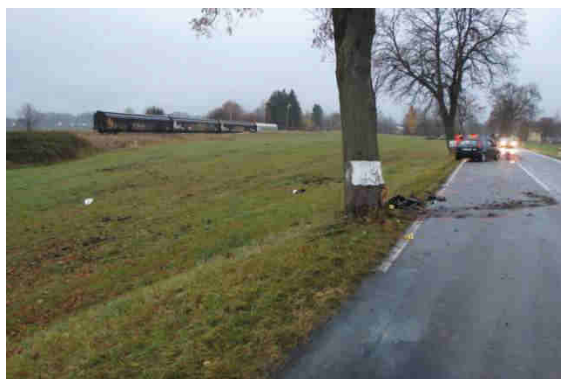
Podezřelý ze zavinění dopravní nehody je řidič vozidla Ford, který nepřizpůsobil rychlost svým schopnostem a vlastnostem vozidla, kdy při projetí pravotočivou zatáčkou ve směru jízdy na obec Dolní Lipka dostal se svým vozidlem smyk, který se mu nepodařilo vyrovnat. Ve smyku na přímém úseku přešel do protisměru, na nebezpečnou krajnici, kde přední částí narazil do vzrostlého stromu.

*Obr. č. 10 – Pevná překážka a konečná poloha c*

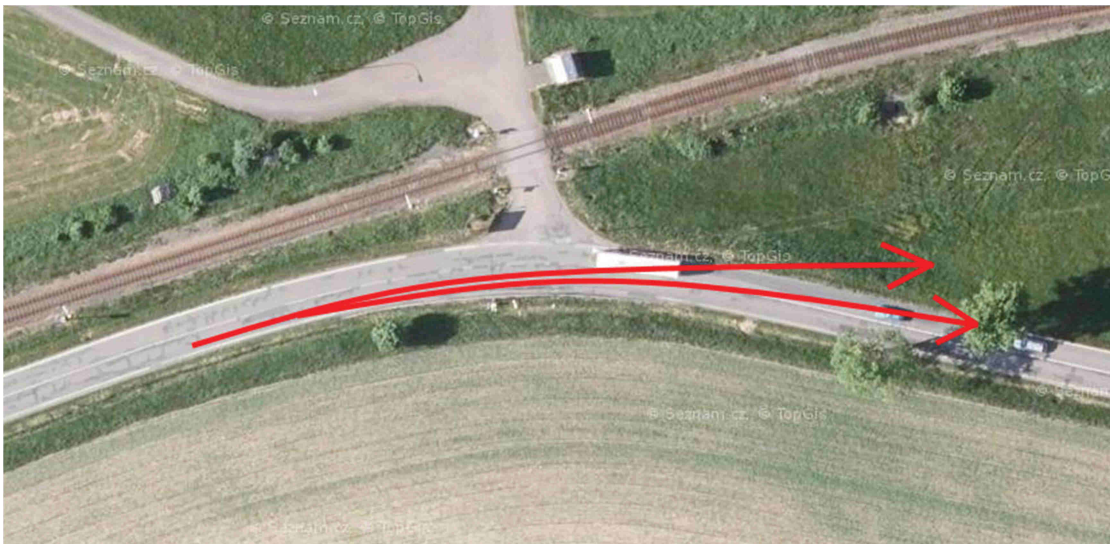
Veškeré nehody se staly ve směru od Lichkova do Dolní Lipky za směrovým obloukem pravotočivého smyslu menšího poloměru, který se nachází za směrovým obloukem levotočivého smyslu, který má velký poloměr.

Průběh nehod je takový, že vozidlo projíždějící pravotočivým směrovým obloukem dostane z důvodu vysoké rychlosti smyk a je vyneseno do protisměru. Poté následuje srážka s pevnou překážkou, kterou v tomto případě tvoří listnaté stromy u krajnice vozovky, nebo srážka s protijedoucím vozidlem. V případě nehody dvou motocyklů Kawasaki a Honda byla nejspíše rychlost tak vysoká, že byly vyneseny do protisměru a hned mimo těleso silniční komunikace. Průběh nehod je graficky zobrazen na obrázku číslo 17. Veškeré dopravní nehody se staly v čase, kdy bylo denní světlo a řidiči měli dostatečný rozhled na stav a povahu pozemní komunikace.

*Obr. č. 17 – Průběh dopravních nehod*

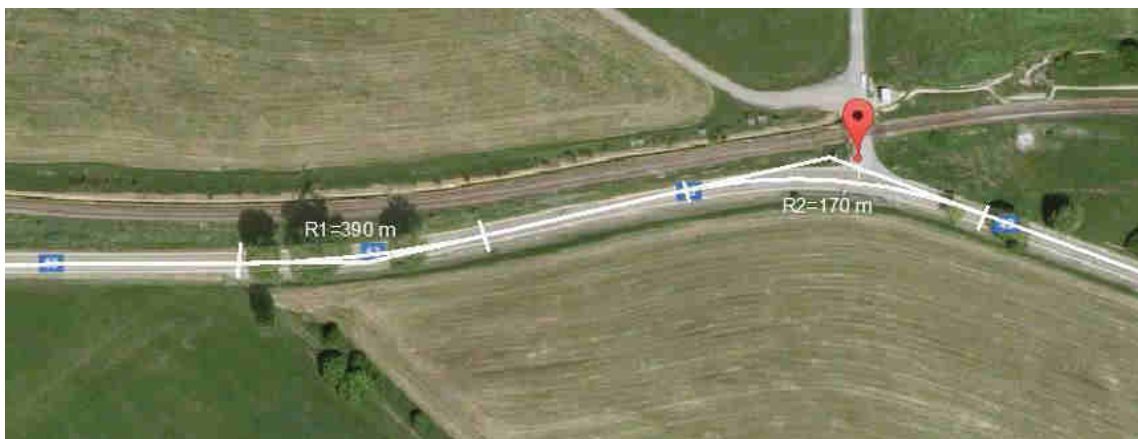
Situace je popisována vždy ze strany od Lichkova do Dolní Lipky. Z ortofoto mapy byly pomocí programu AutoCAD přibližně zjištěny poloměry směrových oblouků, jak je zobrazeno na obrázku číslo 18. Ve směru k obci Dolní Lipka je levotočivý směrový oblouk s poloměrem  $R_1=390$  m a dále pak pravotočivý směrový oblouk o poloměru  $R_2=170$  m. Dle normy ČSN 6101 by měl být poměr poloměrů směrových oblouků  $R_1/R_2$  menší nebo roven dvěma. V tomto případě tomu tak není. Poměr  $R_1/R_2= 390/170= 2,3$ . Tato skutečnost může mít za následek daný problém v této lokalitě. Před levotočivým směrovým obloukem následuje rovný úsek, pak je zmiňovaný levotočivý směrový oblouk většího poloměru a pak následuje pravotočivý směrový oblouk o malém poloměru. Jelikož řidič přizpůsobil rychlost na daný téměř rovný charakter komunikace, nejspíše neočekával náhlou změnu a nezvládl řízení. Další příčinou dopravních nehod tohoto charakteru by mohlo být špatné příčné klopení komunikace ve směrovém oblouku, a to tak, že by z důvodu napojení křižovatky nebylo klopení dostatečné. Po prozkoumání této skutečnosti byla tato varianta vyloučena. Stejně tak i výškové řešení tohoto úseku je naprosto v pořádku. Úsek je víceméně přehledný. Dle mého úsudku, je problémem stávajícího stavu náhlá změna charakteru komunikace, kterou řidiči neočekávají.

Obr. č. 18 – Zjištěné poloměry směrových oblouků

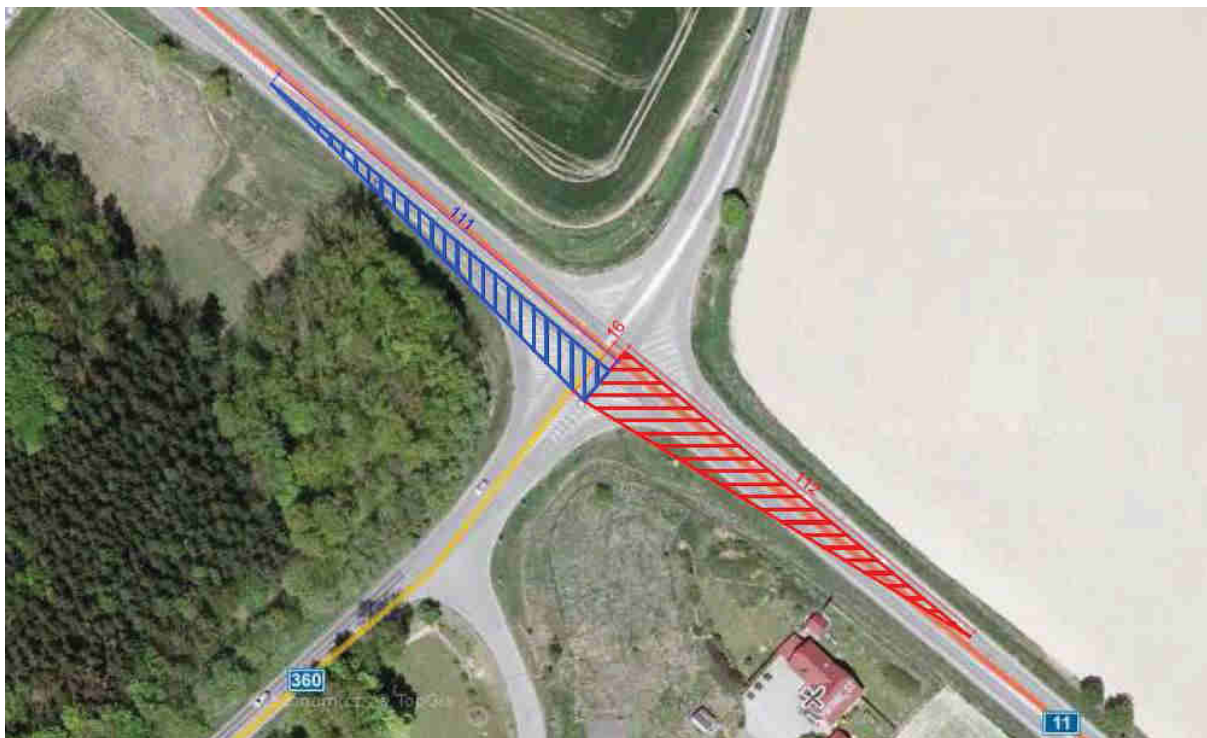
Norma ČSN 73 6102 definuje překážky v rozhledových trojúhelnících a také délky hran jednotlivých trojúhelníků. Dalším krokem bude ověření, zda stávající stav vyhovuje těmto požadavkům. Jak je vidět na obrázku č. 25, v ploše rozhledových trojúhelníků se nenachází žádná přehážka. Pro odbočení vpravo je bez problémů zajištěn rozhled 111 metrů a pro odbočení vlevo 112 metrů.

Obr. č. 25 – Rozhledové trojúhelníky

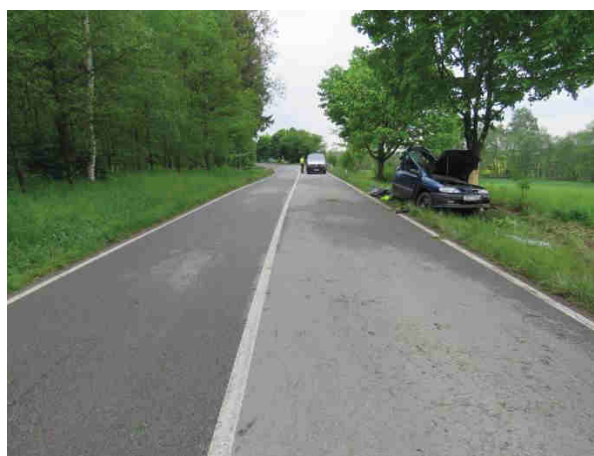
Ze zavinění dopravní nehody je podezřelý řidič vozidla Renault, který z nezjištěné příčiny na mokré komunikaci při průjezdu pravotočivé zatáčky ve směru na obec Lanškroun přejel s vozidlem vpravo mimo komunikaci na travnatý povrch, kde s vozidlem dostal pravotočivý smyk a levým bokem narazil do kmene listnatého stromu. Na místo se dostavilo vozidlo RZP Červená Voda a jednotka HZS Lanškroun, kteří u řidiče prováděli oživovací pokusy. Řidič byl z vozidla vyproštěn jednotkou HZS Lanškroun za pomoci speciální vyprošťovací techniky. Na místo se dále dostavila letecká záchranná služba Hradec Králové. Přes všechny oživovací pokusy utrpěl řidič zranění neslučitelné se životem.

*Obr. č. 32 – Místo nárazu vozidla Renault*

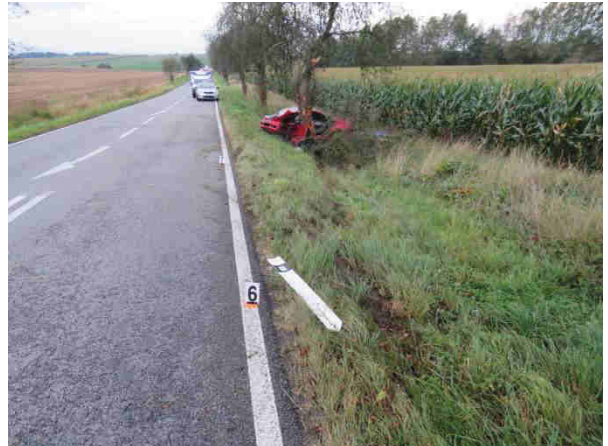
Dne 17. září 2016 v 16:50 hod. došlo k dopravní nehodě mezi osobním vozidlem Škoda Octavia a pevnou překážkou - kmen listnatého stromu. Jedná se o přímý úsek v klesání za levotočivou zatáčkou, ve které komunikace tvoří horizont.

Ze zavinění dopravní nehody je podezřelý řidič (1991) jedoucí se svým vozidlem Škoda Octavia ve směru od Nepomuk na Lanškroun. Dle prvotního šetření události řidič nepřizpůsobil rychlost jízdy svým schopnostem, výhledovým poměrům a stavu komunikace. Po projetí horizontu se v levotočivé zatáčce na mokré vozovce dostalo vozidlo ve vysoké rychlosti do smyku, ve kterém vyjelo do protisměru, následně se přetočilo a vyjelo vpravo mimo komunikaci, kde narazilo levou přední boční částí (u levého předního sloupku mezi levým předním blatníkem a dveřmi) do stromu. Po nárazu do stromu se vozidlo přetočilo po směru hodin a zůstalo stát přední částí směrem ke komunikaci. Ve vozidle se v době dopravní nehody nacházel spolujedoucí (1998). Řidič se spolujedoucím zůstal ve vozidle zaklíněn a byl z vozidla vyproštěn přivolanou zasahující jednotkou HZS Lanškroun. U řidiče i spolujezdce byla okamžitě po vyproštění prováděna resuscitace. Řidič uvedeného vozidla při dopravní nehodě utrpěl zranění neslučitelné se životem a na místě zemřel. Spolujedoucí při dopravní nehodě utrpěl těžká zranění a byl z místa leteckou záchrannou službou transportován do FN Hradec Králové, kde později zemřel.

*Obr. č. 36 – Místo nárazu vozidla Škoda*

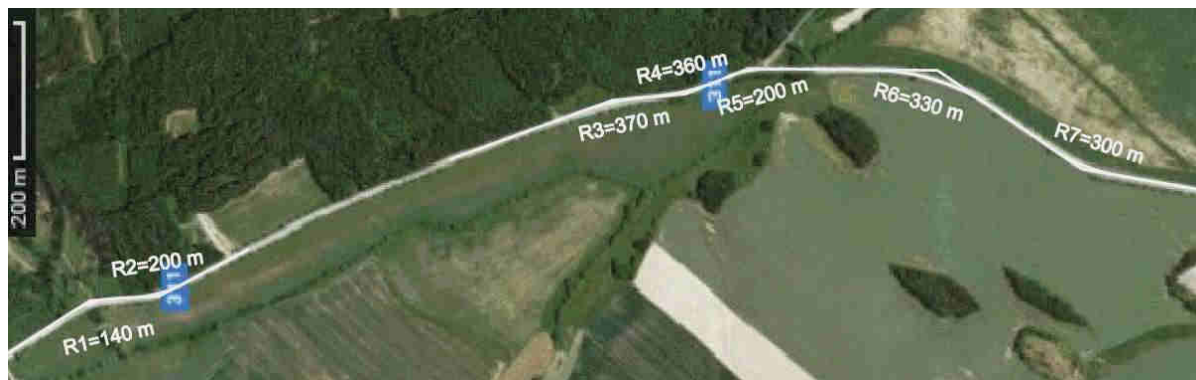
tedy zleva doprava. Z ortofoto mapy byly zjištěny poloměry  $R_1=140$  m;  $R_2=200$  m;  $R_3=370$  m;  $R_4=360$  m;  $R_5=200$  m;  $R_6=330$  m;  $R_7=300$  m. Naměřené poloměry směrových oblouků jsou zobrazeny na obrázku číslo 39. Dle normy ČSN 6101 by měl být poměr poloměrů směrových oblouků  $R_1/R_2$  menší nebo roven dvěma. Do vzorce je jako  $R_1$  dosazen vždy větší poloměr ze dvou.  $200/140=1,43$  VYHOVUJE;  $370/360=1,03$  VYHOVUJE;  $360/200=1,80$  VYHOVUJE;  $330/200=1,65$  VYHOVUJE;  $330/300=1,10$  VYHOVUJE.

Poměry poloměrů směrových oblouků vyhovují, nicméně je tento úsek silnice II. třídy č. 311 úzký a křivolaký. Z mého pohledu tato skutečnost řidiče z psychologického hlediska nutí jet pomaleji, avšak každý řidič je jiný. Není zde žádné dopravní značení, které by snižovalo rychlost. Z hlediska výškového řešení trasy jsou tu klesání i stoupání v ne zcela dobré kombinaci se směrovým vedením trasy. Tímto vzniká nepříjemný horizont ve směrovém oblouku a pro mnohé řidiče toto může být problém. Tento směrový oblouk je zobrazen na obrázku číslo 38 a jedná se o ten poslední s poloměrem  $R_7$ . Na obrázku číslo 40 je pohled na zmiňovaný horizont ve směru od Nepomuk do Lanškrouna, kde hned za ním se stala dopravní nehoda KRPE-720/DNUO-2016 červená Škoda Octavia. Dále se zde nachází spousta stromů, které jsou v těsné blízkosti tělesa pozemní komunikace, při vyjetí mimo silnici s nimi může téměř okamžitě nastat střet.

*Obr. č. 39 – Poloměry směrových oblouků*

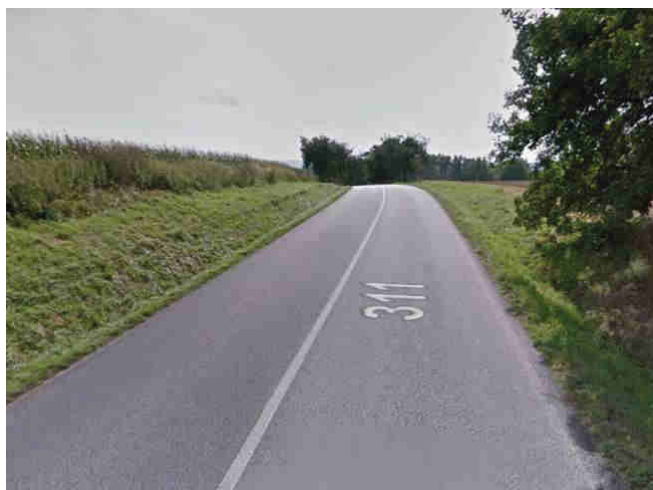
Obr. č. 40 – Pohled na horizont směrem do Lanškrouna

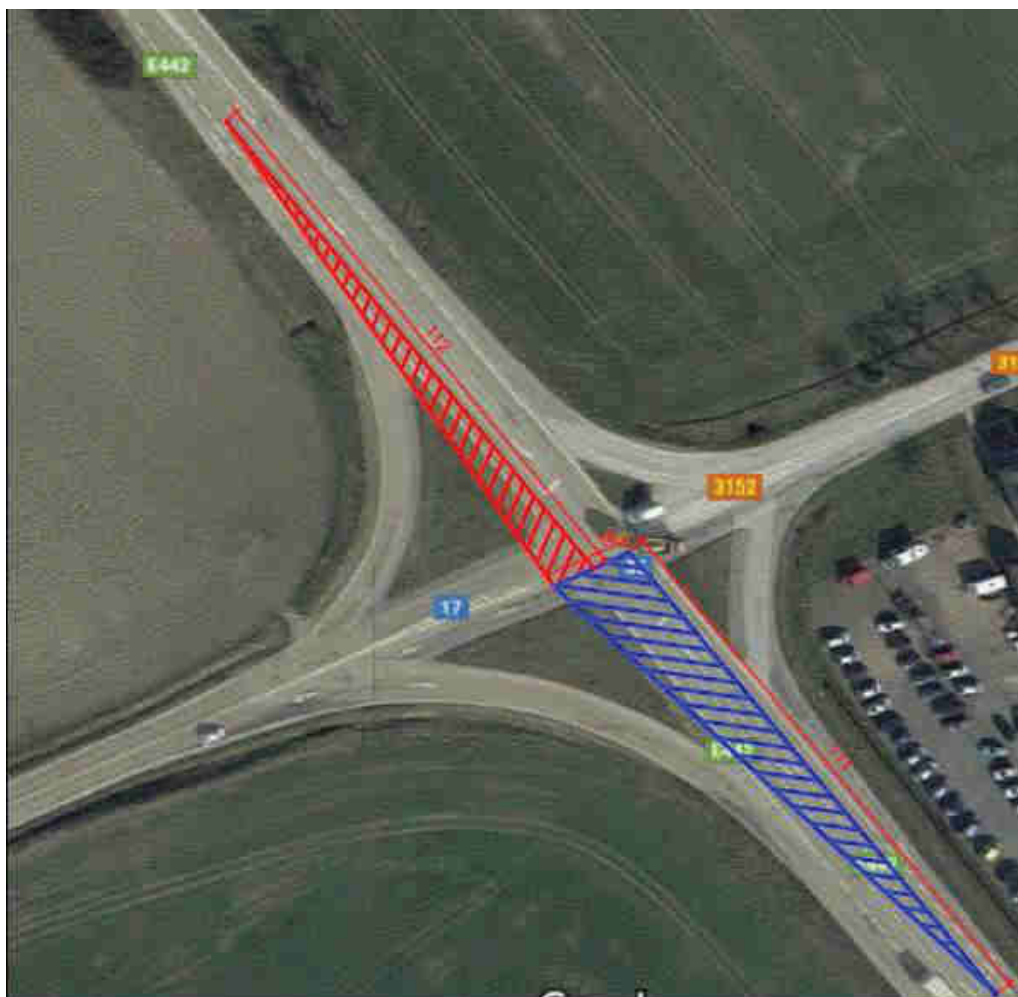
Dle normy ČSN 73 6102 bylo provedeno ověření dostatečných rozhledů pro odbočení. Jak je vidět na obrázku č. 55, v ploše rozhledových trojúhelníků se nenachází žádná překážka,

kteřá by bránila ve výhledu. Pro odbočení vpravo je bez problémů zajištěn předepsaný rozhled 111 metrů a pro odbočení vlevo 112 metrů.

*Obr. č. 55 – Rozhledové trojúhelníky*

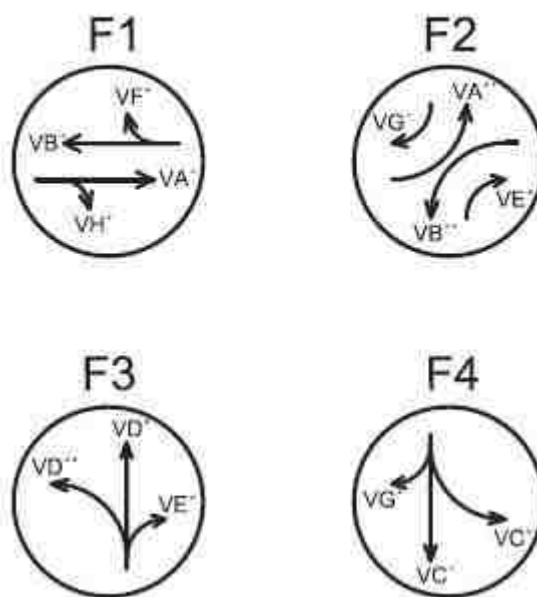
Obr. č. 58 – Fázové schéma

Ve druhé variantě je navrženo světelné signalizační zařízení, a to na silnici I/35. Toto signalizační zařízení je vybaveno automatickou detekcí vozidel, dle potřeby bude řídit dopravu v této křižovatce. Navržena je tříbarevná soustava s kombinovanými směrovými signály S3 a upozorňující svislé dopravní značení A10. Na sloupech světelného signalizačního zařízení je zároveň svislé dopravní značení určující přednost v jízdě značkami P2, P4. Dále je navrženo nové vodorovné dopravní značení s kombinací stávajícího. Je zde stávající snížení maximální dovolené rychlosti, která je 70 km/h. Tato rychlost je dostatečně nízká pro včasné zastavení na signál „Stůj, dej přednost v jízdě“. Na obrázku číslo 58 je zobrazeno fázové schéma pro navržené zařízení. Sled fází bude automatický dle dopravního zatížení. Směrová orientace fází je dle výkresu situace.
