**METODICKÉ NÁSTROJE PRO SNIŽOVÁNÍ SILNIČNÍ NEHODOVOSTI NA  
RYCHLOSTNÍ KOMUNIKACI R46**

**METHODOLOGICAL TOOLS FOR REDUCING ROAD ACCIDENTS  
ON THE EXPRESSWAY R46**

**Karel Kocián<sup>21</sup>, Kateřina Krpešová<sup>22</sup>, Michal Frydrýn<sup>23</sup>**

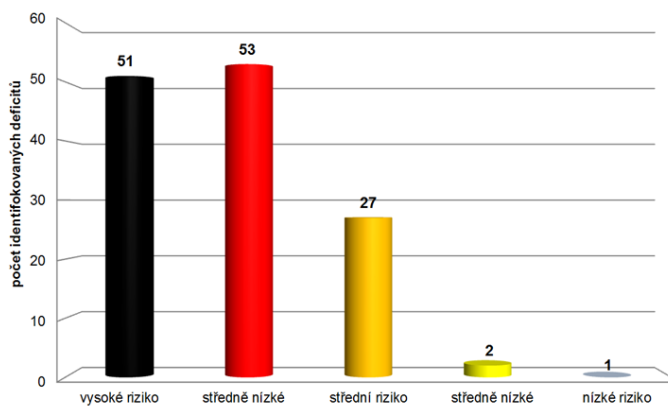
Obrázek 4 Výsledky bezpečnostní inspekce průjezdem vozidla na R46 [5]

Bezpečnostní inspekce [5] byla na R46 provedena 20.7.2010 a celkově bylo identifikováno 133 bezpečnostních deficitů různého bezpečnostního rizika (viz Obrázek 4).

Na základě provedené bezpečnostní inspekce byly identifikovány bezpečnostní závady, které by měly být co nejrychleji odstraněny. Tyto závady jsou uvedeny plošně nebo odkazem na konkrétní lokalizované místo výskytu.

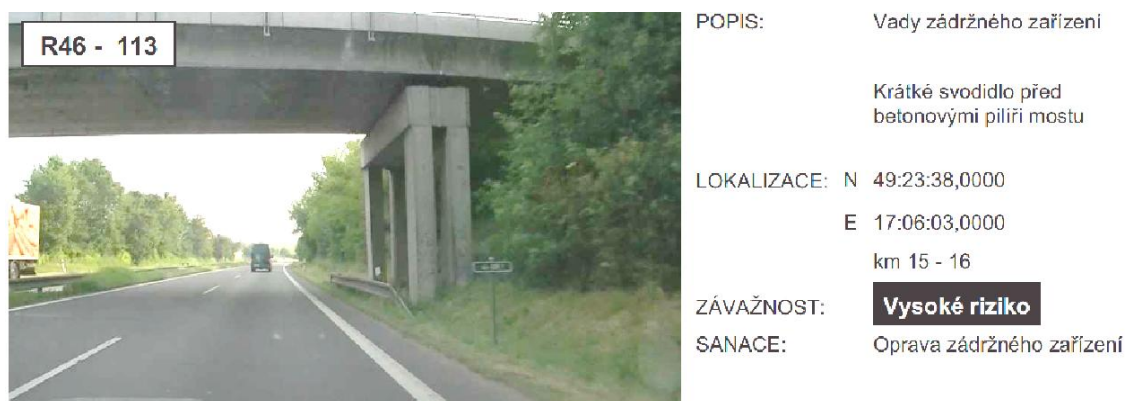
- Chybějící přídatné pruhy u většiny mimoúrovňových křižovatek ⇒ realizace přídatných pruhů (Olšany u Prostějova).
- Neochráněné betonové pilíře mostů u obce Dobrochov, u obce Olšany u Prostějova ⇒ ochrana svodidly.

**Obrázek 5 Fotodokumentace neochráněného pilíře mostu u obce Olšany u Prostějova**

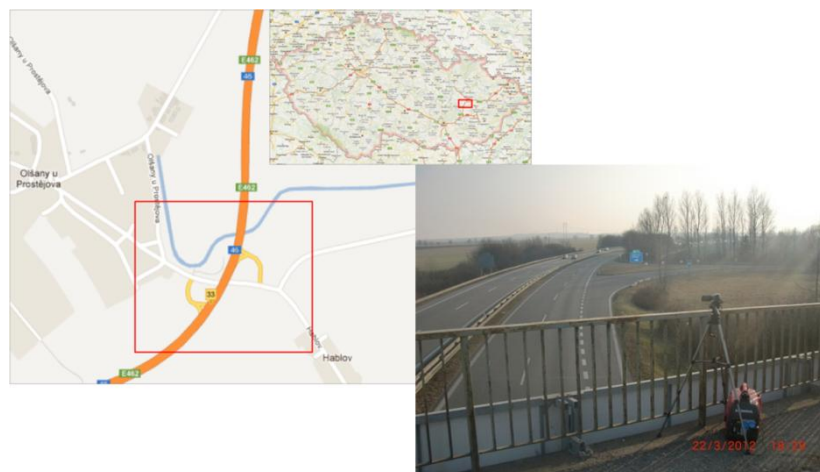
**Obrázek 6 Lokalita měření a pohled z pozorovacího stanoviště**

Posledním aplikovaným bezpečnostním nástrojem používaným pro snižování nehodovosti bylo Sledování konfliktních situací. Vybraná lokalita pro pozorování těchto událostí se nacházela v místě MÚK Olšany u Prostějova na km 33 ve směru jízdy Olomouc ⇒ Brno, z důvodu prověření nevhodného stavebního uspořádání rychlostní komunikace: absence připojovacího pruhu a lokalita se nachází ve směrovém pravotočivém oblouku (nedostatečné rozhledové poměry), tak i za výškovým obloukem (klesání) (viz Obrázek 6).
