## **DIAGNOSTIKA VOZOVKY A NÁVRH OPRAVY**

DIAGNOSTICS AND MAINTENANCE DESIGN

**BAKALÁŘSKÁ PRÁCE**  
BACHELOR'S THESIS

**MAREK SCHINDLER**

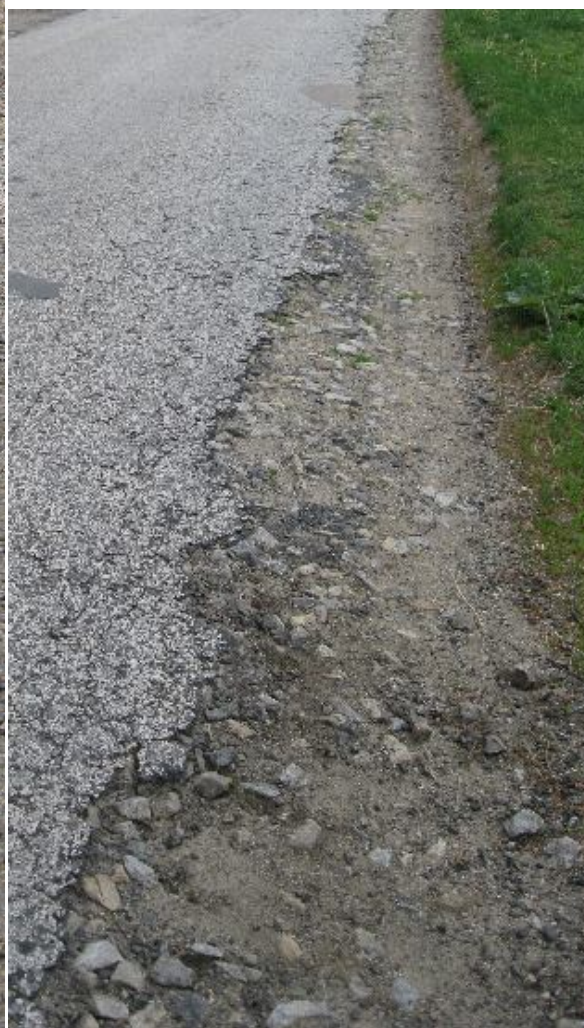
▼ Olamování okrajů vozovky,  
Krajnice porušená funkce odvodnění

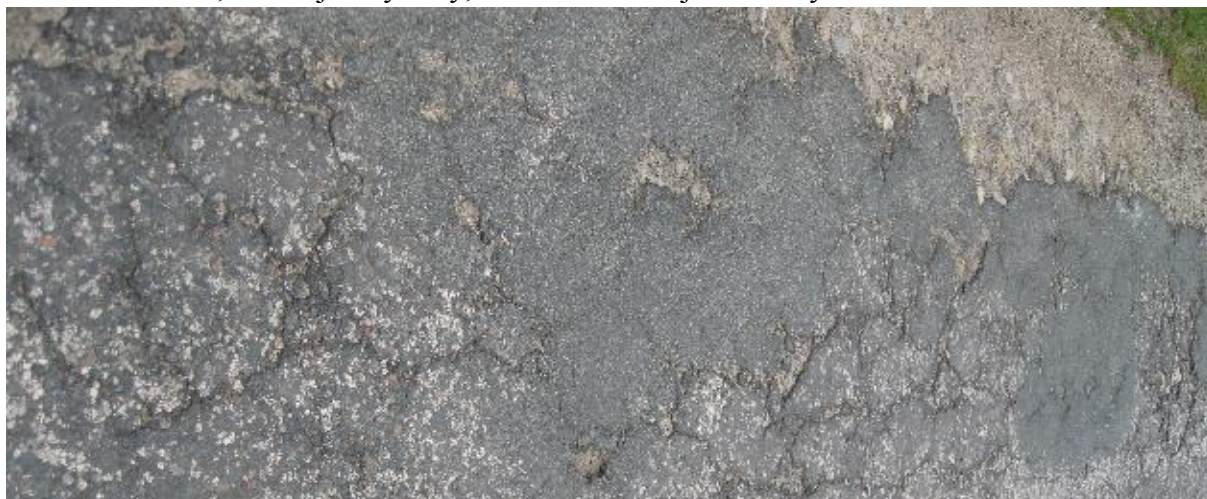
▼ Síťová trhлина, vznikající výtluky, olamování okrajů vozovky

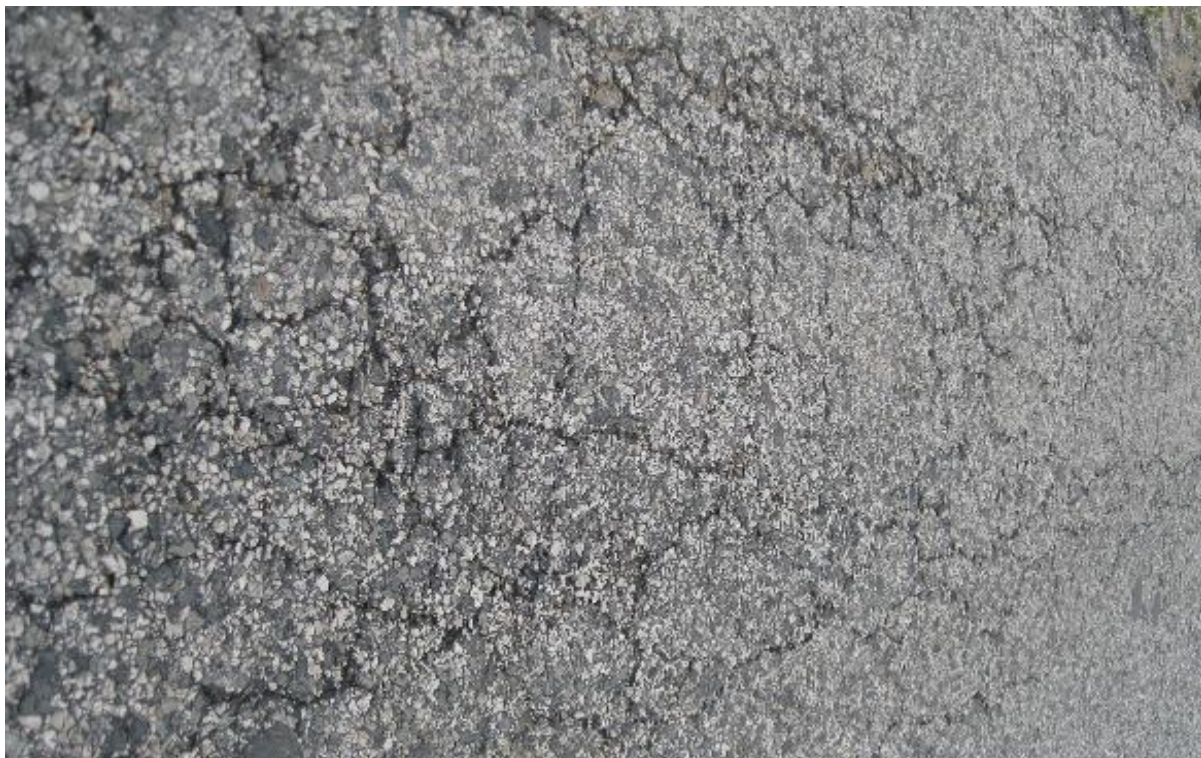
▼ Síťová trhлина

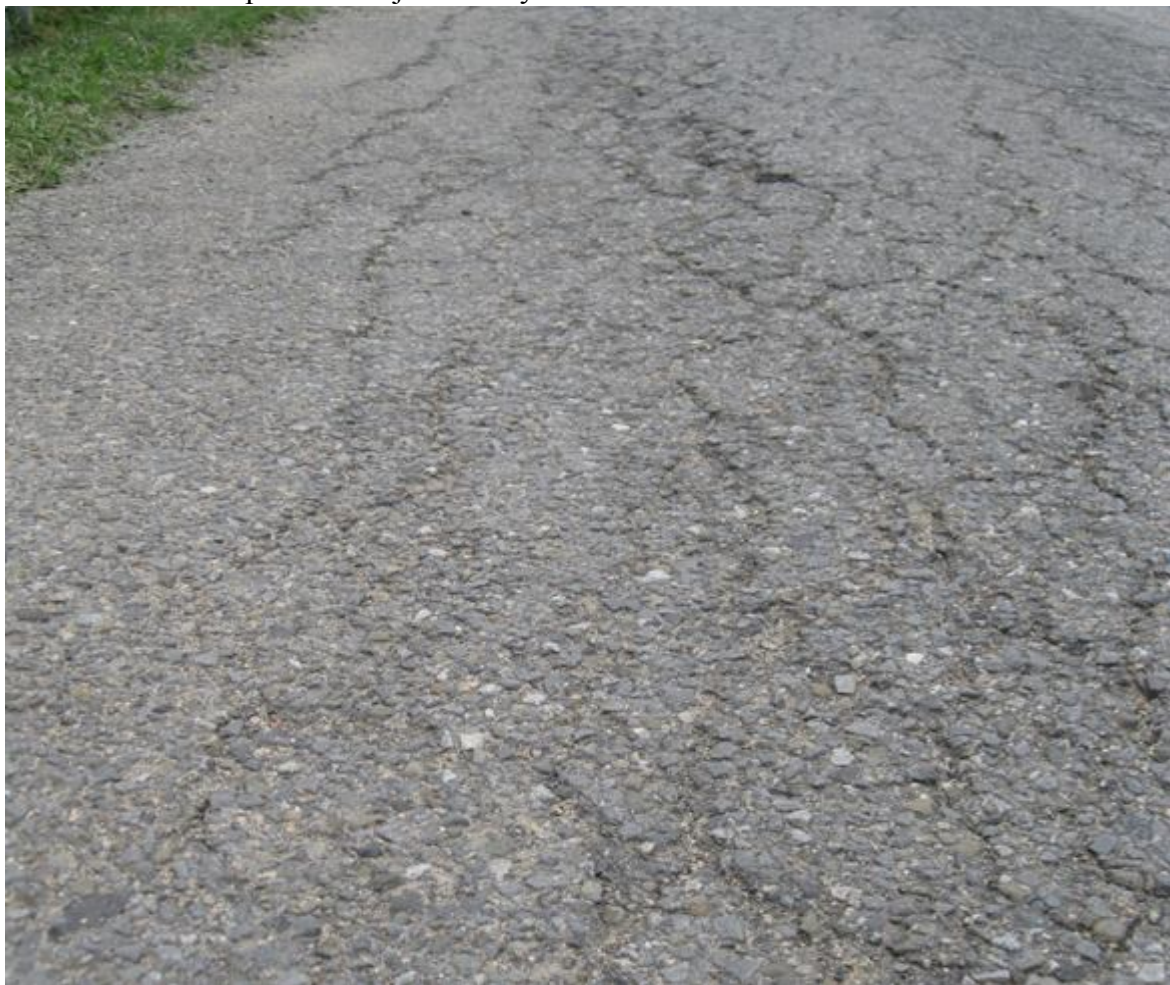
▼ Síťová trhлина a pokles okraje vozovky

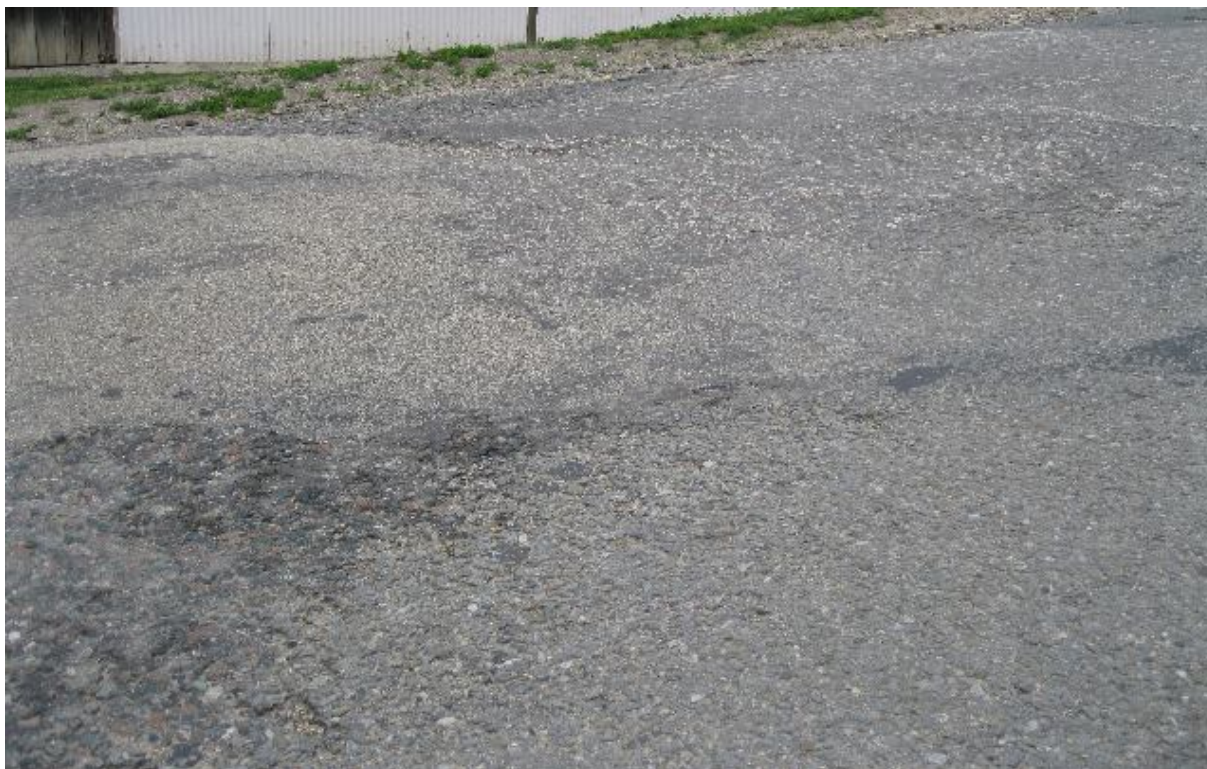
▼ Plošná deformace

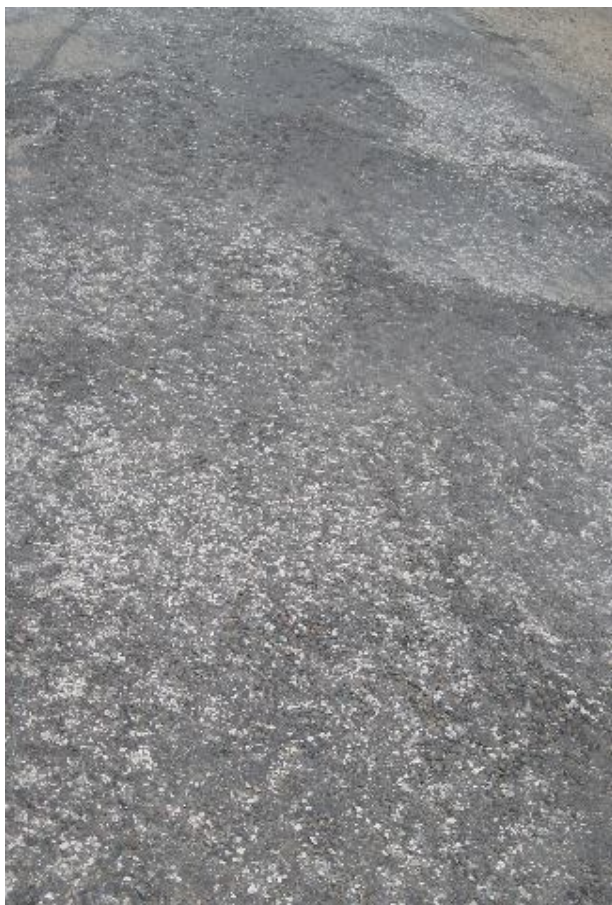
▼ Plošná deformace

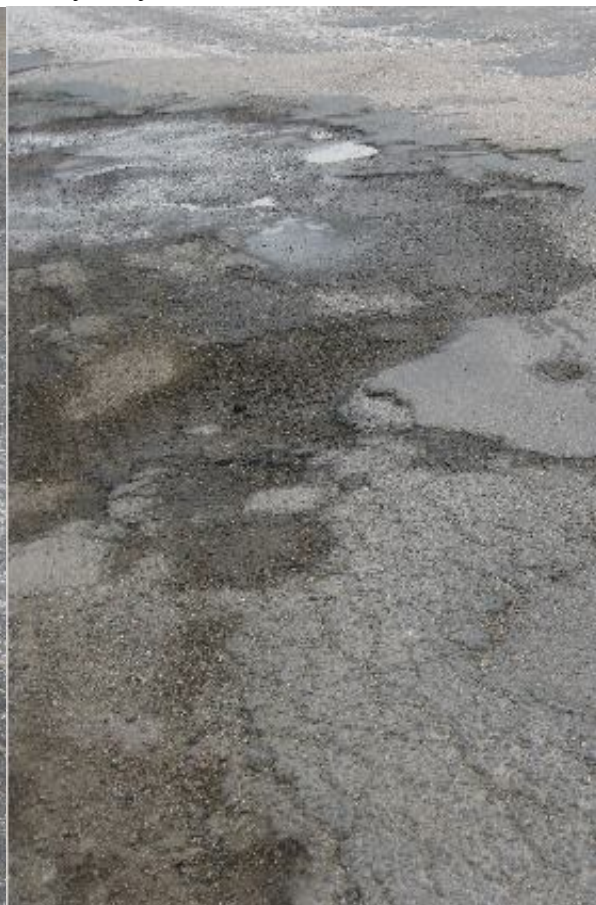
▼ Výtlučky a deformace

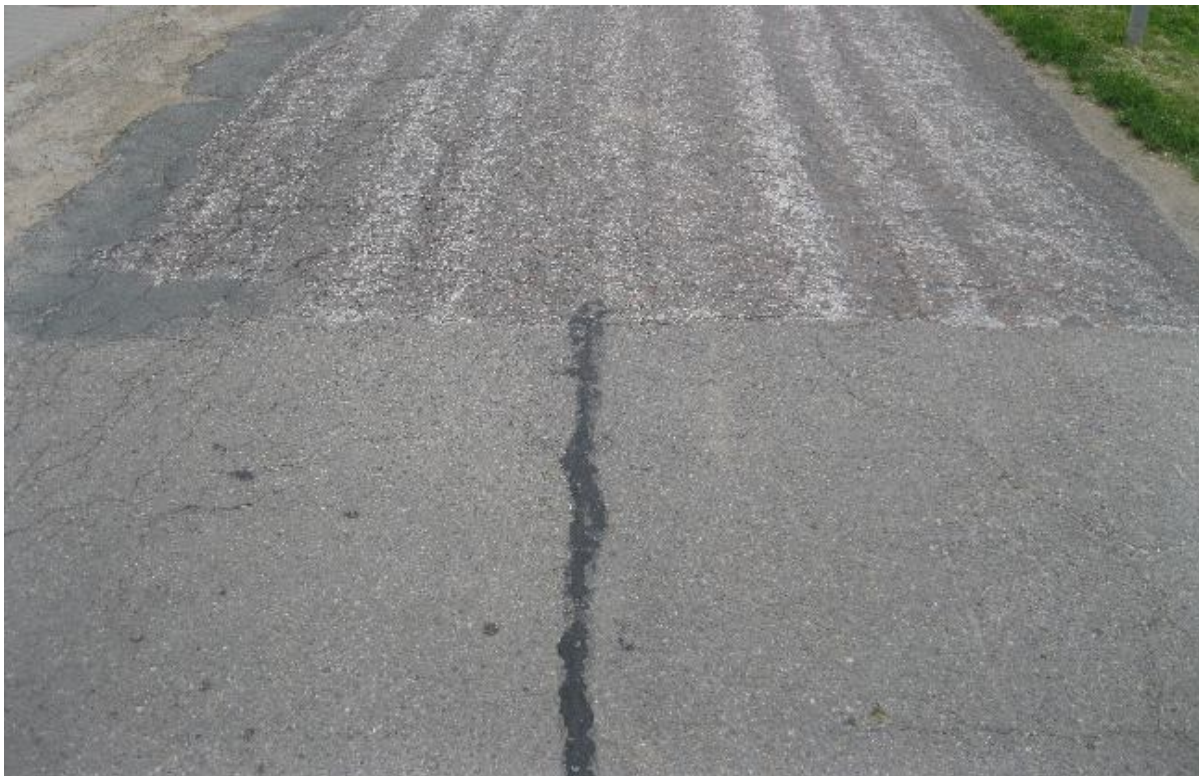
▼ Přechod mezi starou vozovkou (úsek část 1) a novou vozovkou (úsek část 2)

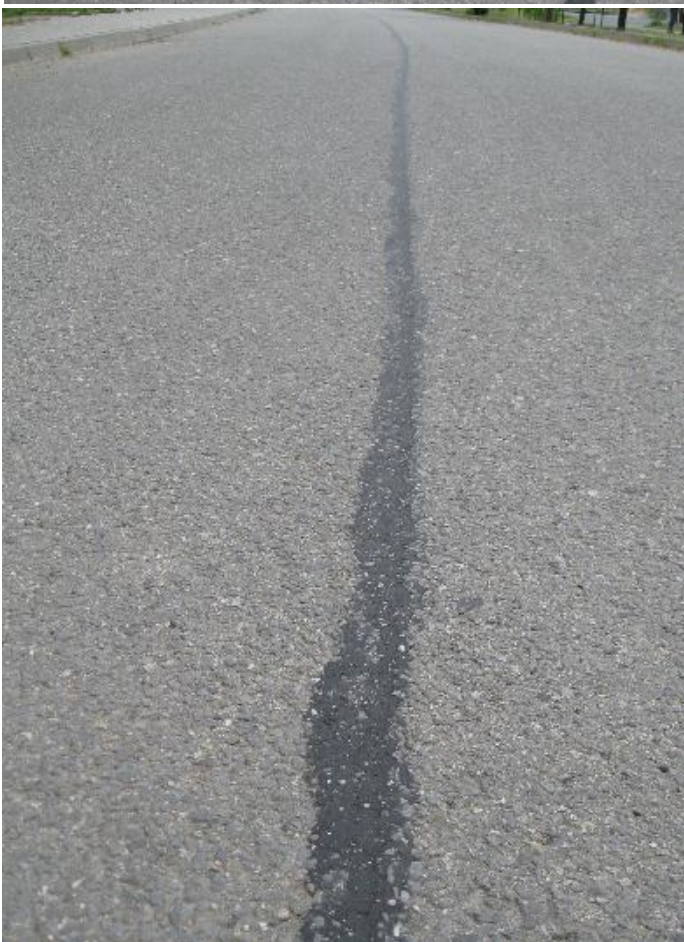
Na úseku se vyskytuje jen porucha otevřenou pracovní spárou rovnoběžnou na osu vozovky, šířky cca 5 mm a 2 podélné úzké trhliny délky asi 10 m. Odstranění těchto poruch bude provedeno stejnou technologií podle TP 115 opravy trhlín na vozovkách s asfaltovým krytem.

◀ Provedená údržba otevřené pracovní spáry

Navrhuji ošetřit spáru i trhliny zálivkovou modifikovanou hmotou za horka a provést penetračně adhezni nátěr, hmota pro tento nátěr musí odpovídat druhu použité zálivkové hmoty a musí být vhodná ke zlepšení adheze. Materiály musí být navzájem snášlivé.
