# PŘEDBĚŽNÉ HODNOCENÍ BUDOVY ŠKOLY PŘED MODERNIZACÍ

PRELIMINARY ASSESSMENT OF A SCHOOL BUILDING BEFORE ITS MODERNIZATION

DIPLOMOVÁ PRÁCE  
MASTER'S THESIS

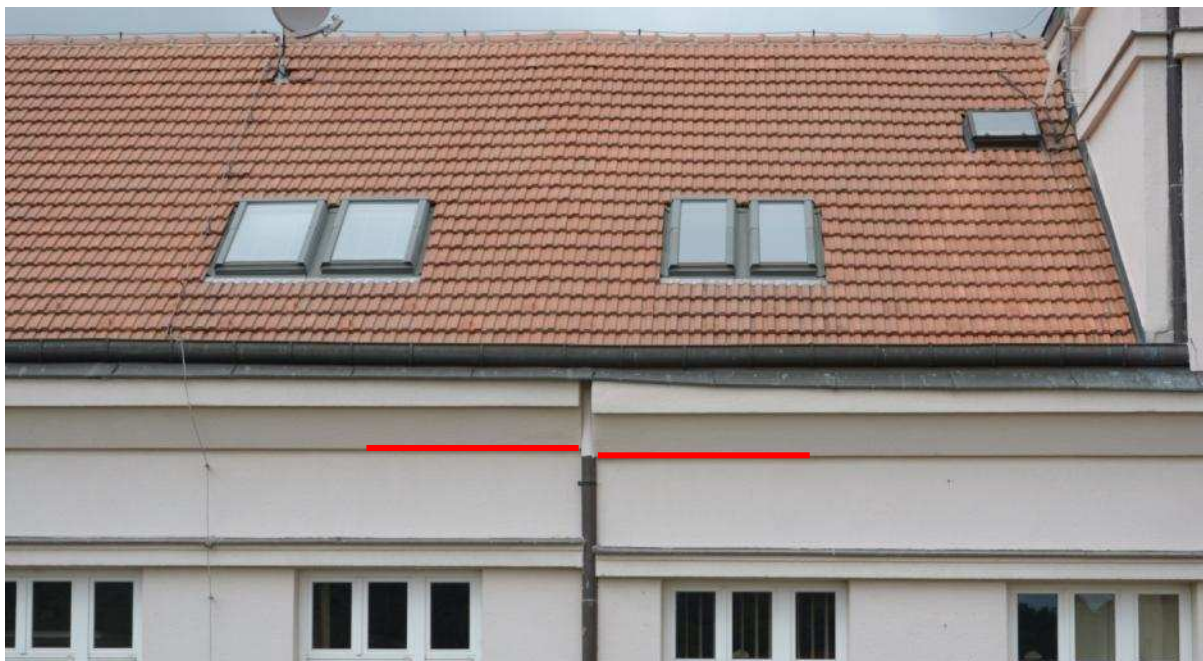
Již při ohledávání budovy zvenčí byla nelezena velmi významná vada. Jedná se o místo, kde na sebe navazuje původní část a přístavba. U přístavby z roku 1924 došlo k většímu sednutí než u původní části, to je nejvíce viditelné u říms (Obr. č. 5.6 [11]).

*Obr. č. 5.6 – Pohled na rozdílné sednutí jednotlivých částí budovy C, červeně znázorněna rozdílná poloha hran říms u jednotlivých částí*

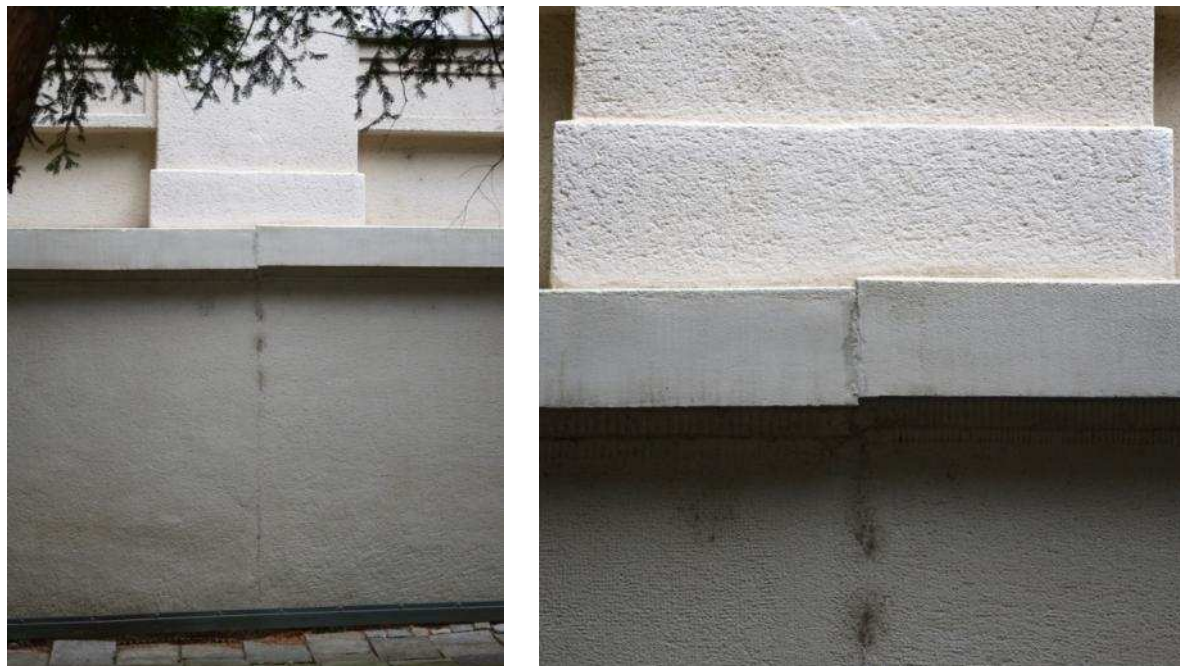
Rozdíl sednutí mezi jednotlivými částmi na straně vnitrobloku je až 8 cm. Na uliční straně je tento rozdíl výrazně menší, přibližně 2 cm (Obr. č. 5.7 [11]).

*Obr. č. 5.7 – Pohled na místo rozdílného sedání na uliční straně s detailním pohledem*

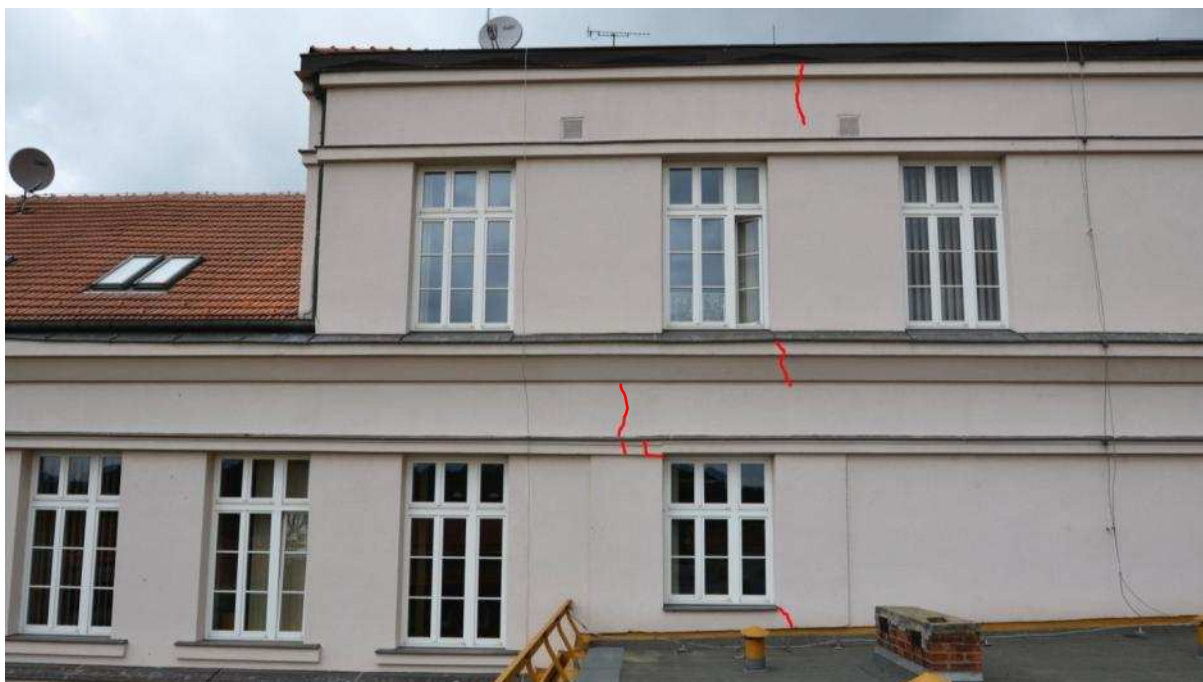
Takto významná vada nasvědčovala tomu, že v místě zlomu a v jeho blízkém okolí, se mohou vyskytovat další vady nebo poruchy a to jak na vnějších částech, tak i ve vnitřních prostorech budovy. Zřejmě i další části budovy budou touto poruchou ovlivněny.

*Obr. č. 5.8 – Celkový pohled na vybranou část fasády s červeně vyznačenými trhlinami*

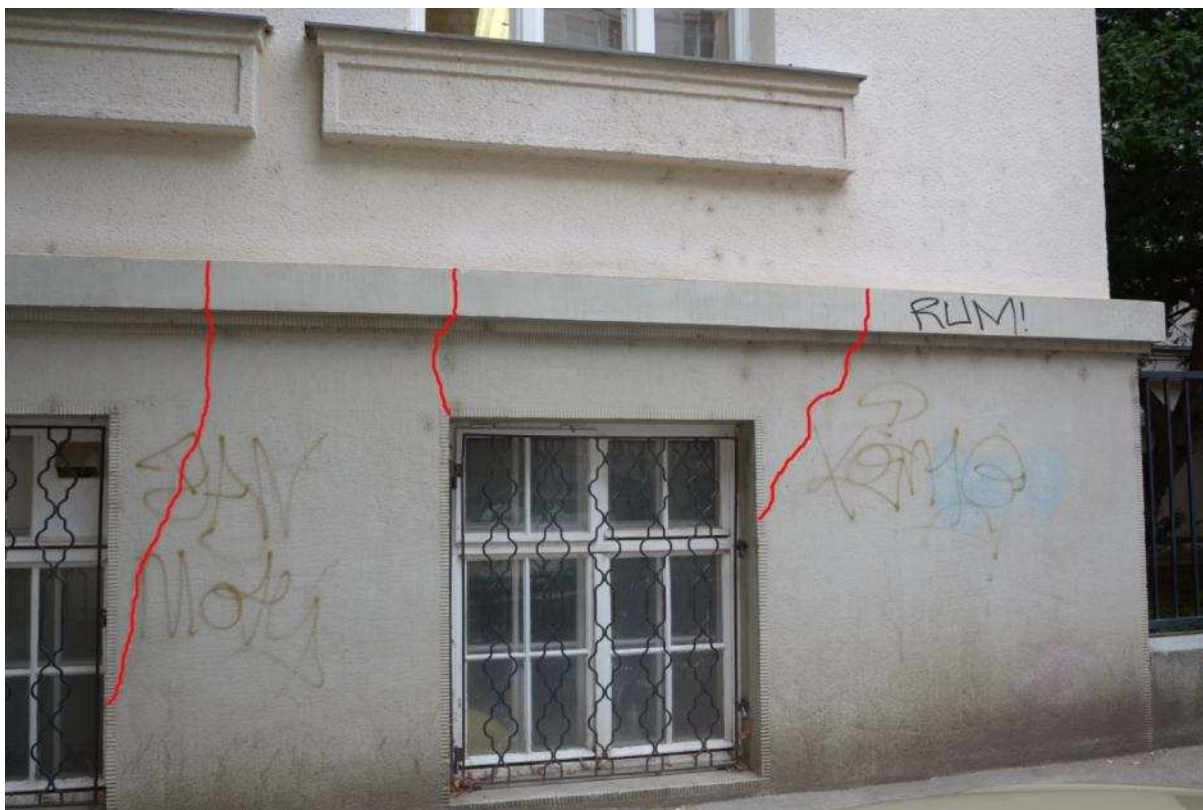
To se také potvrdilo při důkladnějším prozkoumání fasády, kde bylo nalezeno spoustu trhlin a to hlavně na přistavené části. Trhliny se vyskytovaly nejčastěji v místech oslabení zdiva okenními otvory a to po celé výšce budovy. Nejvíce viditelných trhlin bylo na vyšší části přistavené části budovy C na straně přiléhající k budově D (Obr. č. 5.8 [11]). A také na protější, uliční straně budovy, byly viditelné významné trhliny (Obr. č. 5.9 [11]).

*Obr. č. 5.9 – Pohled na část uliční stěny s červeně vyznačenými významnými trhlinami*

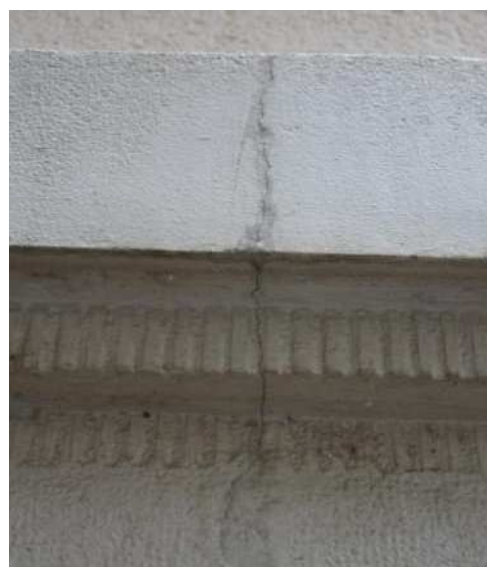
Směr a rozmístění trhlin naznačuje tomu, že vznikly v důsledku nerovnoměrného sedání budovy. Detailní pohled na vybrané trhliny je zobrazen na snímcích Obr. č. 5.10 [11] a Obr. č. 5.11 [11]. Na některých trhlínách je viditelné, že u nich již v minulosti byla provedena sanační opatření, avšak i po tomto opatření došlo opět k popraskání trhlin. To by mohlo nasvědčovat tomu, že sedání budovy ještě není ustálené. Monitoring šířek trhlin by měl určitě být jedním z bodů podrobné prohlídky budovy.

*Obr. č. 5.10 – Detailní pohled vybrané trhliny*

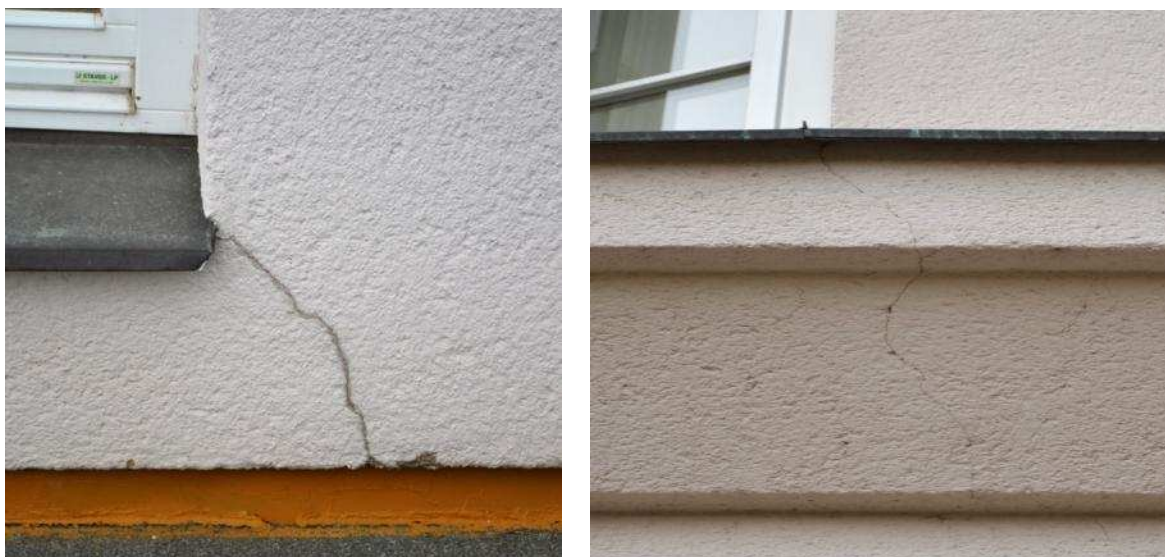
*Obr. č. 5.11 – Detailní pohled na vybrané trhliny*

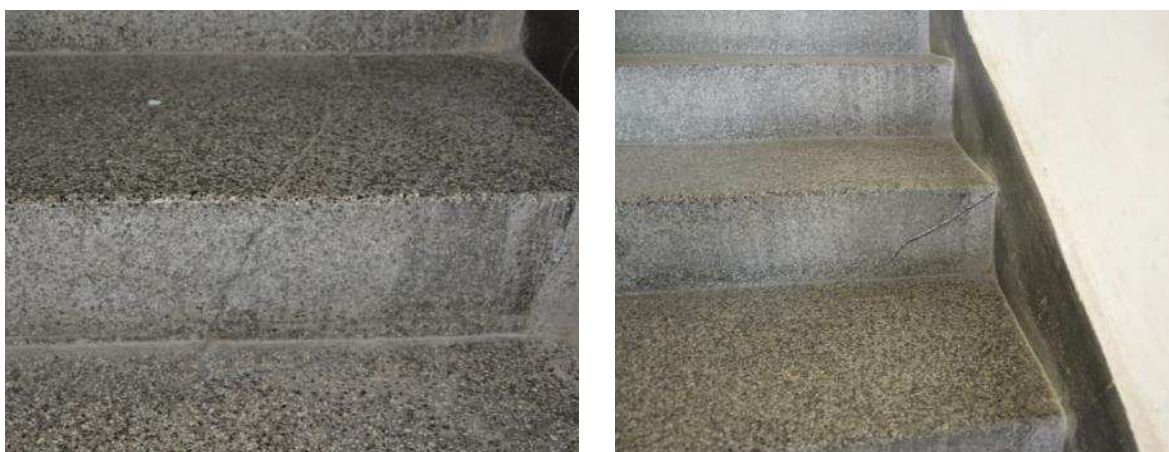
*Obr. č. 5.12 – Detailní pohled na vybrané trhliny na schodišťových stupních*

stupně uložené na této stěně byly extrémně zatíženy a následkem toho vznikly takto významné trhliny. Detailní pohled na vybrané trhliny na jednotlivých schodišťových stupních, jsou znázorněny na snímcích Obr. č. 5.12 [11].

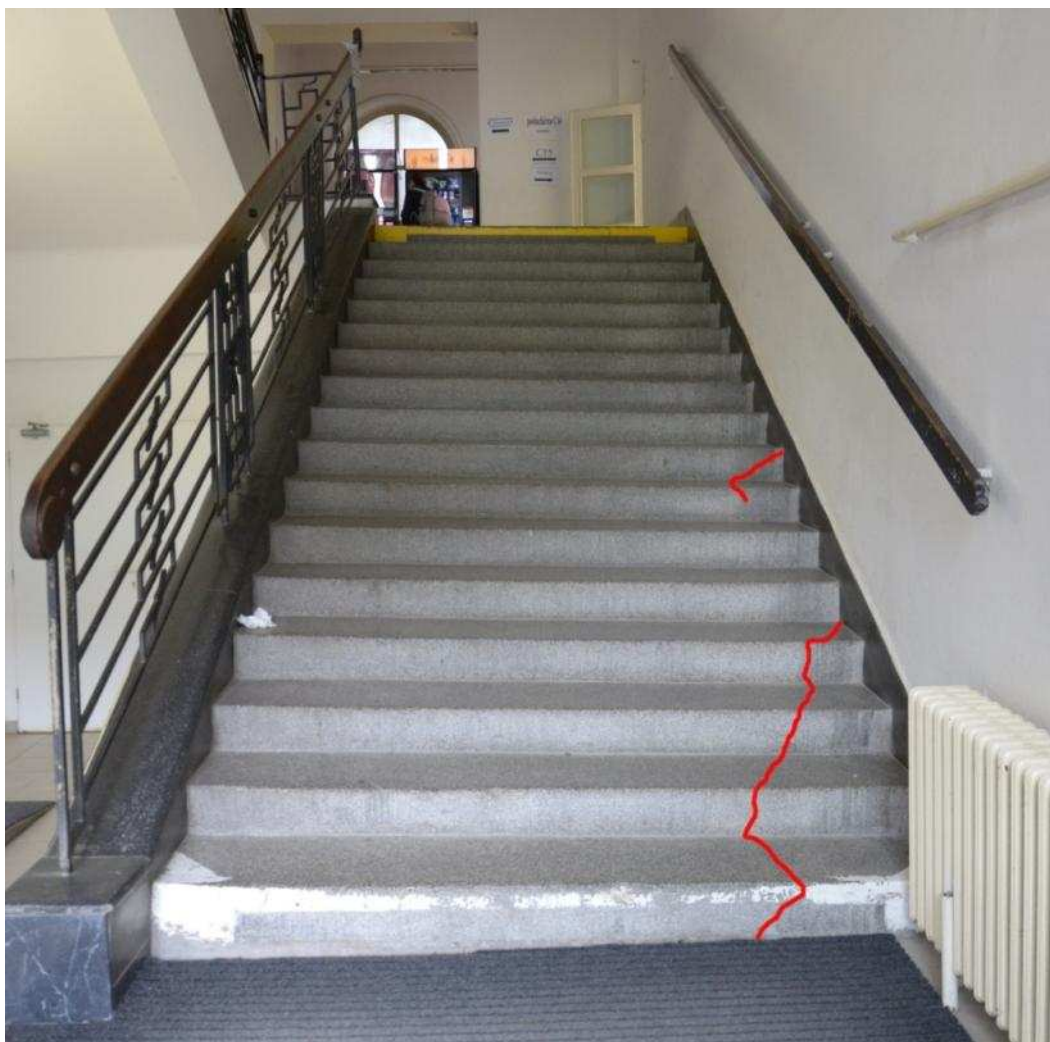
První konstrukcí, co jsme hodnotili po vstupu do objektu, bylo schodiště. Jedná se o dvouramenné schodiště probíhající přes celou výšku budovy. Je tvořené jednotlivými kameninovými stupni s nášlapnou vrstvou z teraca, kde jednotlivé stupně jsou uloženy na jedné straně na železobetonové schodnici a na druhé straně jsou uloženy ve stěně. Již na první pohled bylo patrné, že schodiště je také působením nerovnoměrného sedání určitým způsobem poškozeno. Při bližším prozkoumání byly zjištěny poměrně významné trhliny na polovině výstupního schodišťového ramene (Obr. č. 5.13 [11]). Směr trhlin opět vypovídá o tom, že došlo k nerovnoměrnému nebo dodatečnému sednutí nosných prvků, na kterých jsou schodišťové stupně uloženy.

*Obr. č. 5.13 – Celkový pohled na schodišťové rameno s červeně vyznačenými trhlínami*

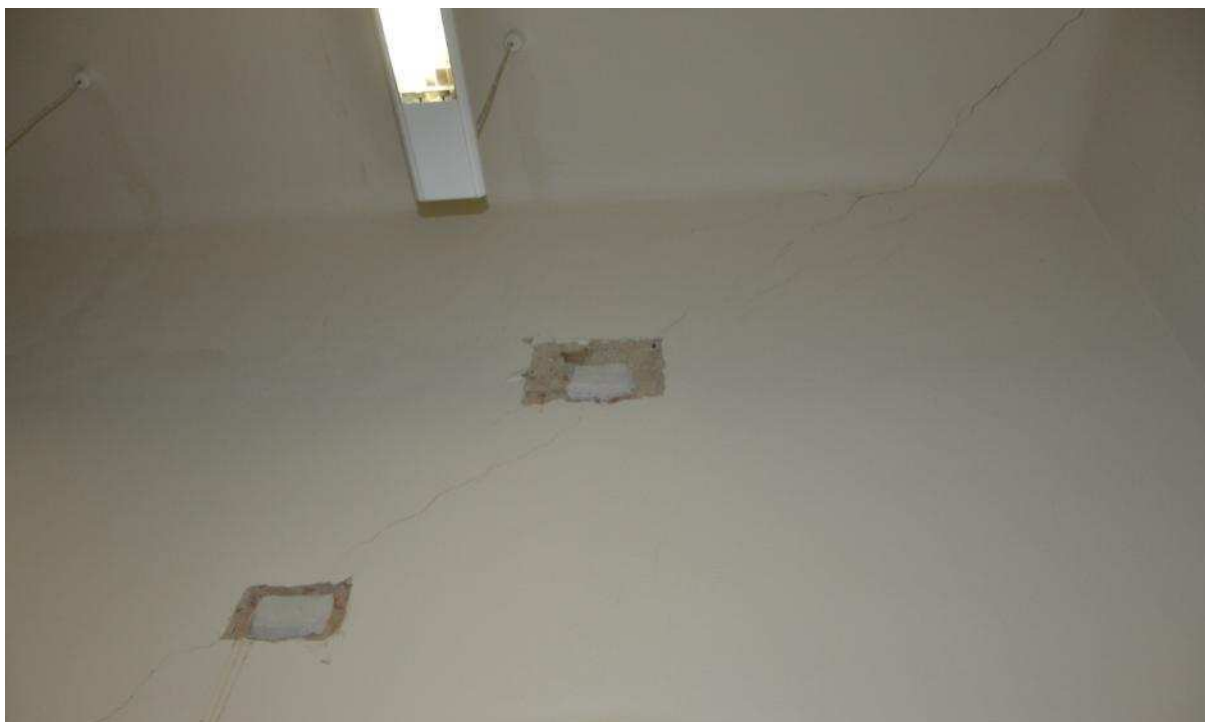
Další poruchy byly nalezeny v interiérech a opět to byly významné trhliny na stěnách některých místností a na stěnách chodeb. Výskyt těchto trhlín je opět v místě „zlomu“, tedy v místě kde došlo k nerovnoměrnému sednutí jednotlivých částí. Směr těchto trhlín opět nasvědčoval, že právě nerovnoměrné sedání zapříčinilo vznik těchto trhlín. Nevýznamnější z trhlín probíhaly téměř přes celou výšku podlaží (Obr. č. 5.14 a Obr. č. 5.15 [11]) a pokračovala i v ostatních podlažích, tedy přes téměř celou výšku budovy, což vypovídá o závažnosti vady. Jak je vidět na následujících snímcích, tak již je tato vada sledována. Probíhá dlouhodobý monitoring změny velikosti trhlín. Na snímku Obr. č. 5.14 [11] jsou viditelné sádrové destičky, které zaznamenají změnu velikosti trhliny prasknutím destičky a na snímku Obr. č. 5.15 [11] je použita metoda měřících bodů. Jednotlivé body jsou pevně

*Obr. č. 5.14 – Pohled na významnou trhlinu probíhající přes celou výšku místnosti, s umístěnými sádrovými destičkami pro probíhající monitoring změny velikosti trhlin*

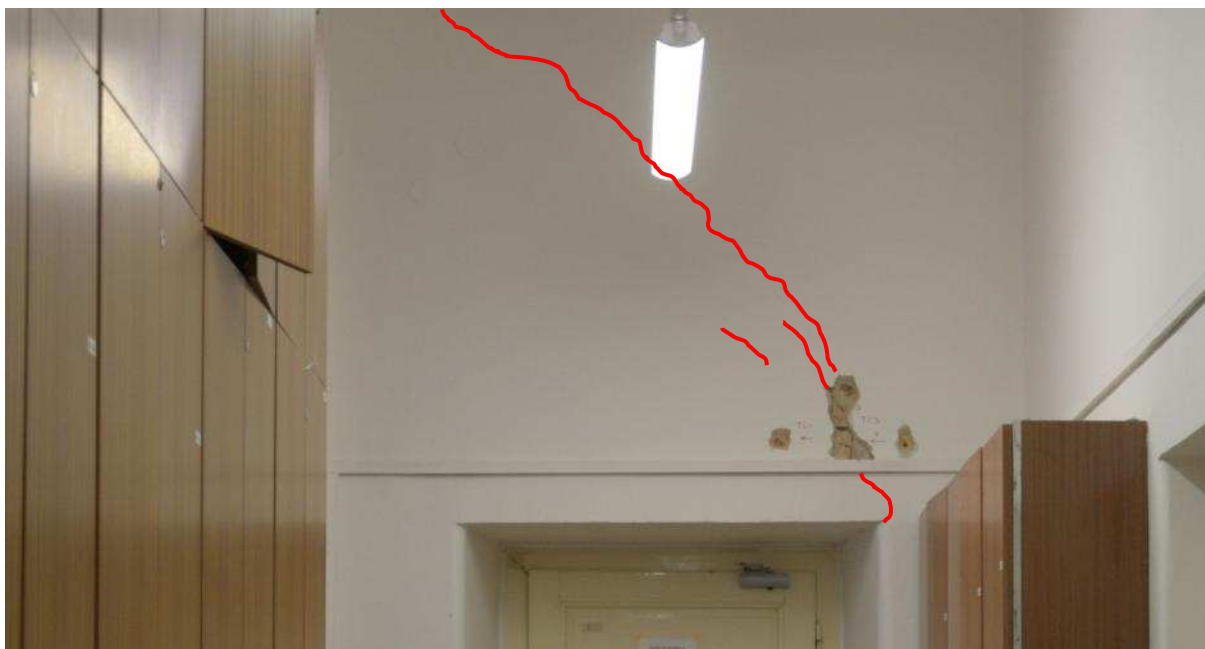
*Obr. č. 5.15 – Pohled na probíhající trhlinu nad dveřním otvorem, s měřícími body pro probíhající monitoring změny velikosti trhlin, červeně jsou vyznačeny viditelné trhliny*

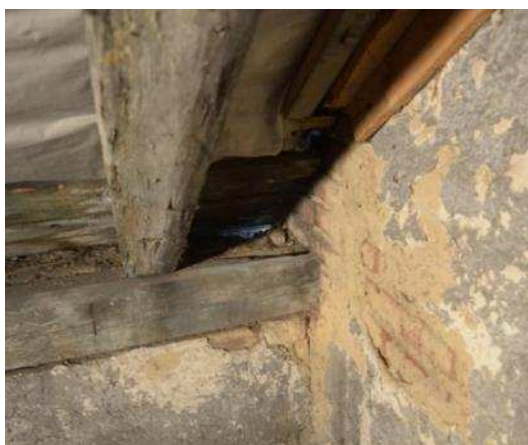
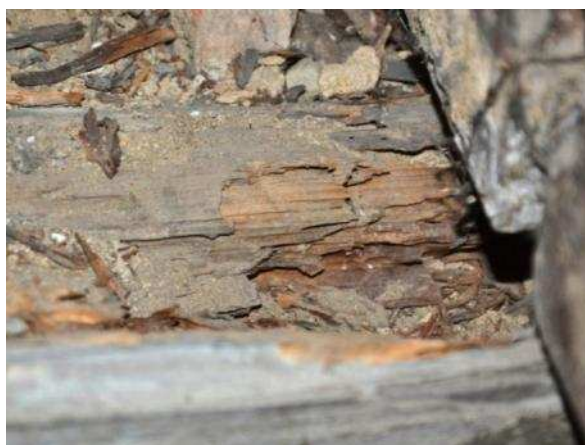
*Obr. č. 5.18 – Pohled na lokální poškození pozednice hnilobou u napojení střechy na navazující vyšší část budovy s detailem poškozené pozednice*

Na jednotlivých prvcích krovu je již patrné opotřebení vlivem jejich stáří. Některé prvky krovu vykazují značné poruchy. Pozednice je lokálně napadena hnilobou, zejména v místech napojení střechy na přiléhající zeď vyšší části budovy. Zde dochází k zatékání a následnému prostupování vlhkosti do pozednicového zdiva a pozednice, dochází zde i k odpadávání omítky ze štítové stěny. (Obr. č. 5.18 [11]). Za vadu se dá také považovat neukotvení pozednice k pozednicovému zdivu nebo ke stropní konstrukci, kvůli čemuž dochází k lokálnímu naklápění pozednice, která pak neleží celou svou plocha na pozednicovém zdivu.

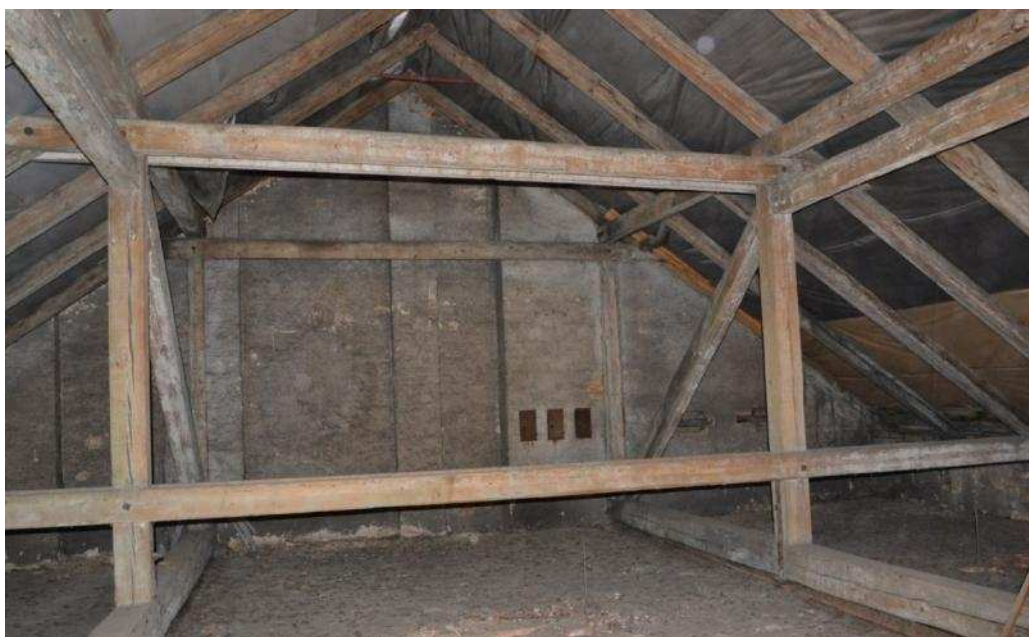
*Obr. č. 5.19 – Celkový pohled na konstrukci krovu s netradičně uloženými vaznými trámy*

předimenzovaných profilů jednotlivých prvků krovu, jak tomu bývalo v době výstavby běžné. Krov by měl i nadále plni svou funkci. Pokud by byl požadavek na provedení půdní vestavby v těchto prostorech, bude nutné krov staticky posoudit a muselo by dojít k opravě nebo k výměně některých porušených prvků krovu.

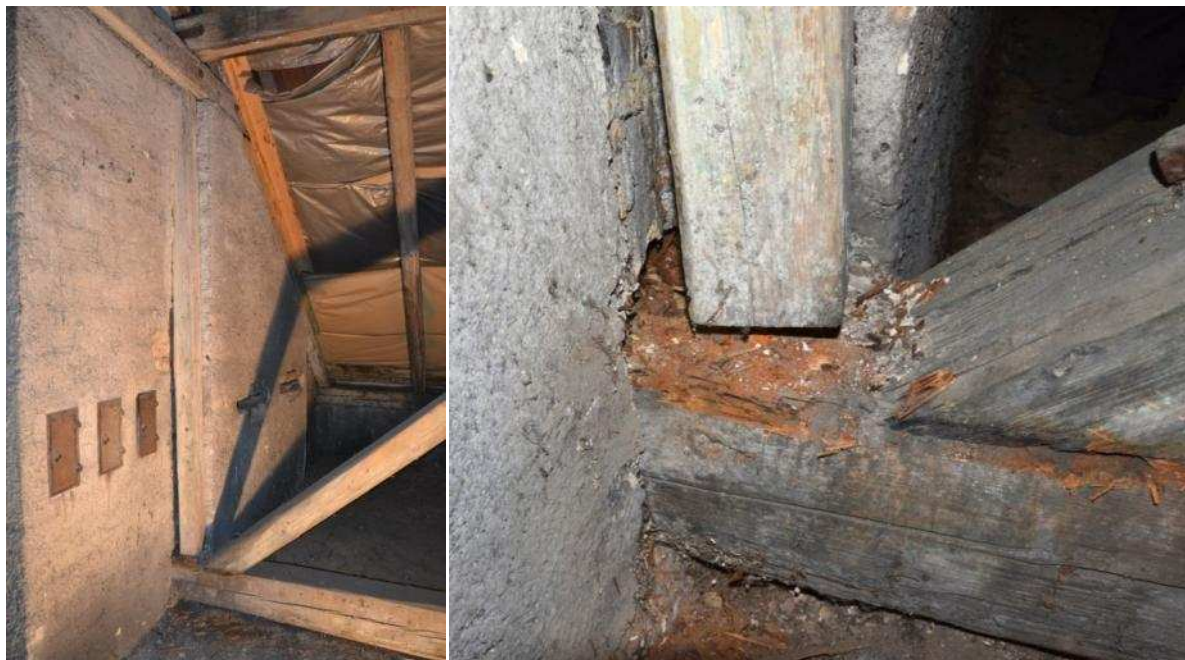
Další významnou poruchou je napadení vazného trámu plísní a hnilobou v místě jeho uložení. V tomto místě by měl vazný trám podepírat sloupek, ovšem tesařský spoj, spojující tyto dva prvky je rovněž poškozen (Obr. č. 5.20 [11]). Sloupek je opřen o štítovou stěnu, od které je značně vychýlen. Vůbec nestojí na vazném trámu a vlastně visí ve vzduchu, zřejmě je držen pouze kleštinami a opřením o štítovou stěnu. Sloupek tak již neplní svoji nosnou funkci. Příčinou může být rovněž zatékání nebo také nesprávný postup při výstavbě. Sloupek není totiž opřen pouze o stěnu, ale i o komínové těleso. Neponecháním vzduchové mezery mezi sloupkem a komínovým tělesem mohlo docházet k poškození sloupku vlivem změn teplot, zejména v zimních měsících zde mohlo docházet k hromadění vlhkosti. Je důležité také upozornit na vadu vzniklou při pokládání pojistné hydroizolace. Ta nebyla řádně natažena a přichycena a došlo k porušení, konkrétně k jejímu prověšení a lokálně k jejímu vytržení, což může mít za následek zadržování vody a následnému zatékání (Obr. č. 5.20 [11]).

*Obr. č. 5.20 – Celkový pohled na poškozenou část krovu a na porušenou pojistnou hydroizolaci, vpravo detailní pohled na porušený vazný trám a tesařský spoj*

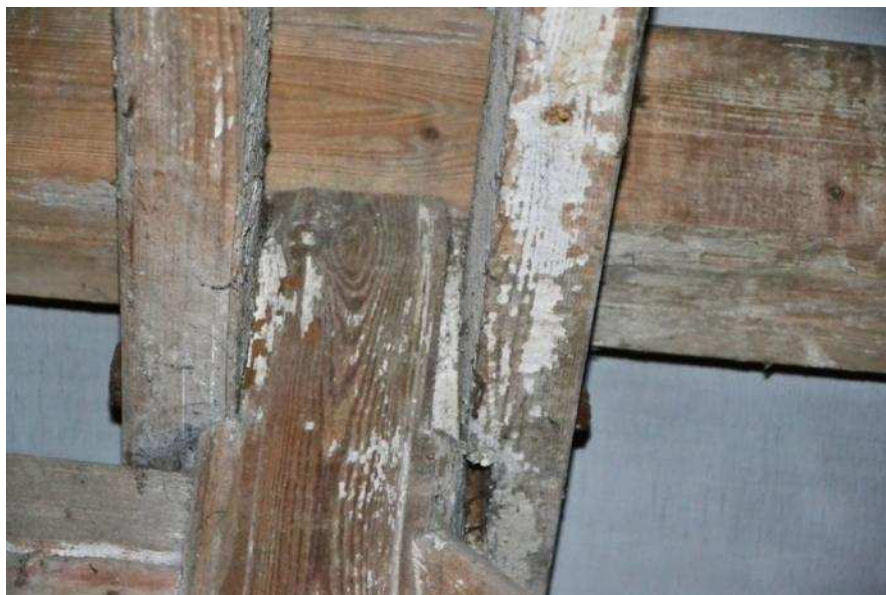
K poruchám také došlo u dalších prvků konstrukce krovu a to u kleštin. U horních kleštin došlo k porušení tesařského spoje v místě přichycení kleštin ke sloupku (Obr. č. 5.21 [11]). Tato porucha vznikla stářím krovu a namáháním poje spoje, kde již došlo k uvolnění tesařského svorníku a tím povolení spoje a vzniku mezery.

*Obr. č. 5.21 – Detailní pohled na porušený tesařský spoj kleštin a sloupku*

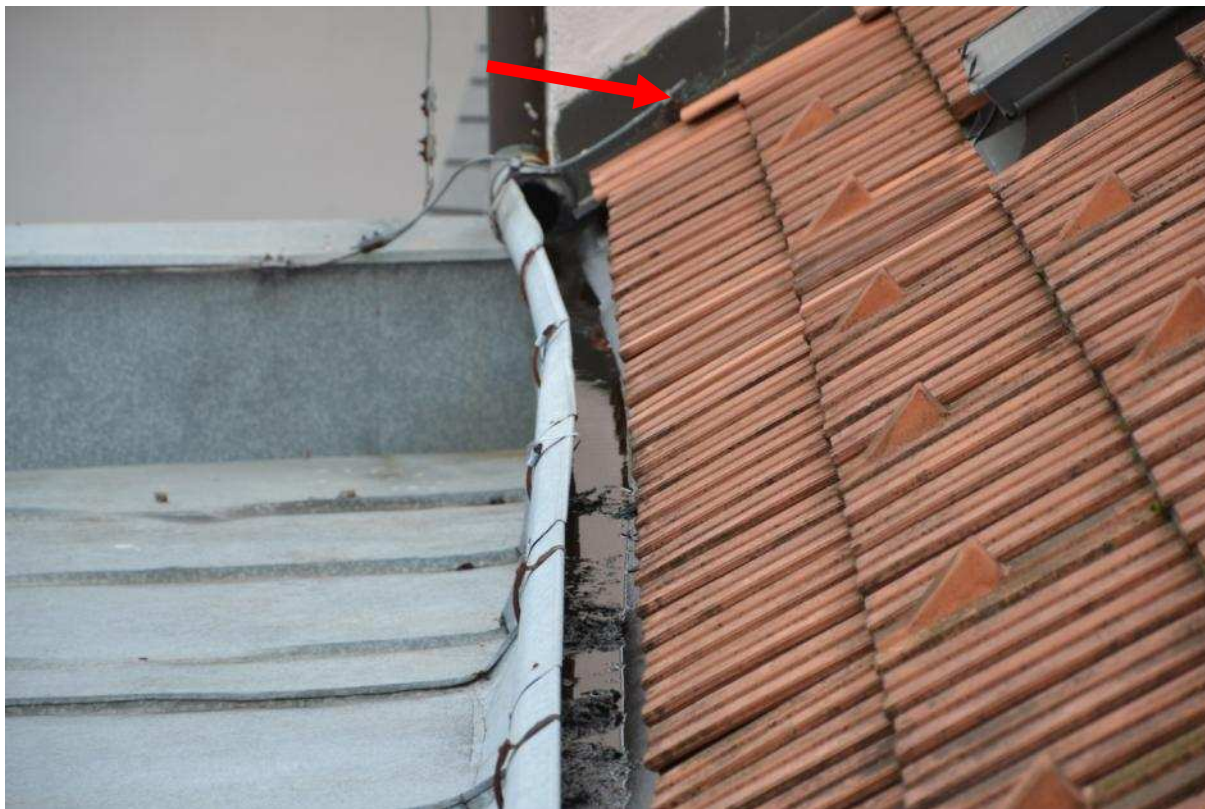
Při výstupu na střešní konstrukci byly zjištěny další vady a poruchy. U střešní krytiny byly viditelně posunuty nebo vychýleny některé jednotlivé tašky a některé byly popraskané nebo dokonce uštípnuté (Obr. č. 5.23 [11]). To je zřejmě důsledkem opotřebení krytiny, která již značně překračuje svoji předpokládanou životnost. Další zjištěnou vadou je špatné provedení žlabů u jedné ze sedlových střech. Žlab byl zhotoven neodborně a nebyl zajištěn plynulý rovnoměrný spád a v důsledku toho se zadržuje dešťová voda ve žlabu a neodtéká do

svodu (Obr. č. 5.23 [11]). Zanesením žlabu nečistotami se tento problém zvyšuje a může tím dojít k poškození žlabu nebo dokonce k zatékání.

*Obr. č. 5.23 – Detail na zanesený, špatně provedený střešní žlab a posunuté střešní tašky vyznačené červenou šipkou*

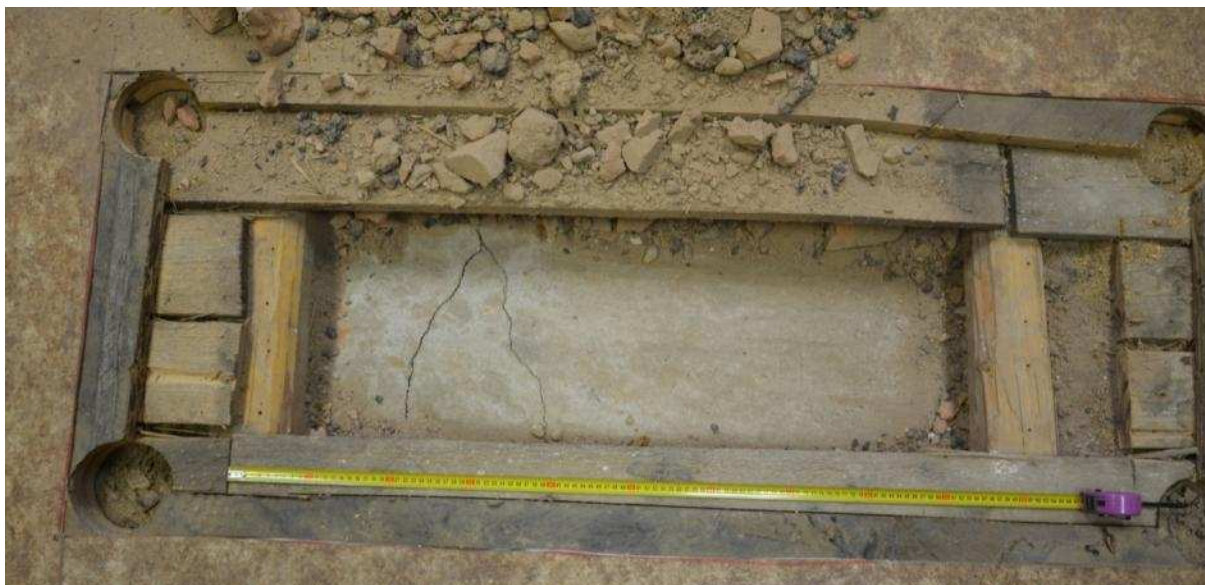
*Obr. č. 6.5 – Sonda podlahy odhalující stropní desku s významnými trhlínami*
