POSOUZENÍ ODTOKOVÝCH POMĚRŮ NA TOKU VE SPRÁVĚ POVODÍ MORAVY, S.P.

ASSESSMENT OF RUNOFF CONDITIONS ON FLOW IN THE MORAVA RIVER BASIN

DIPLOMOVÁ PRÁCE
DIPLOMA THESIS

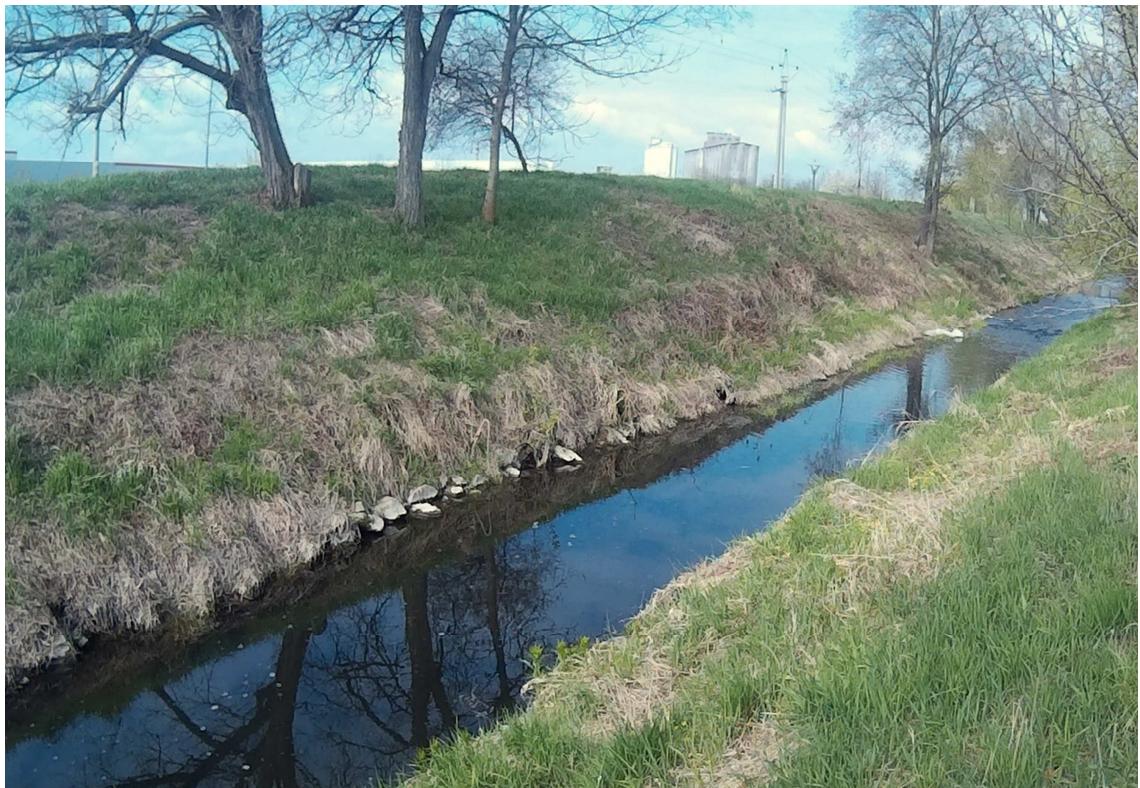
Průměrný sklon úseku je okolo 2,98 %. V některých místech toku se nacházejí zbývající části opevnění paty svahu, které lze vidět na Obr. 4.3.

Obr. 4.3: Zbytky zpevněné paty svahu – pohled proti proudu

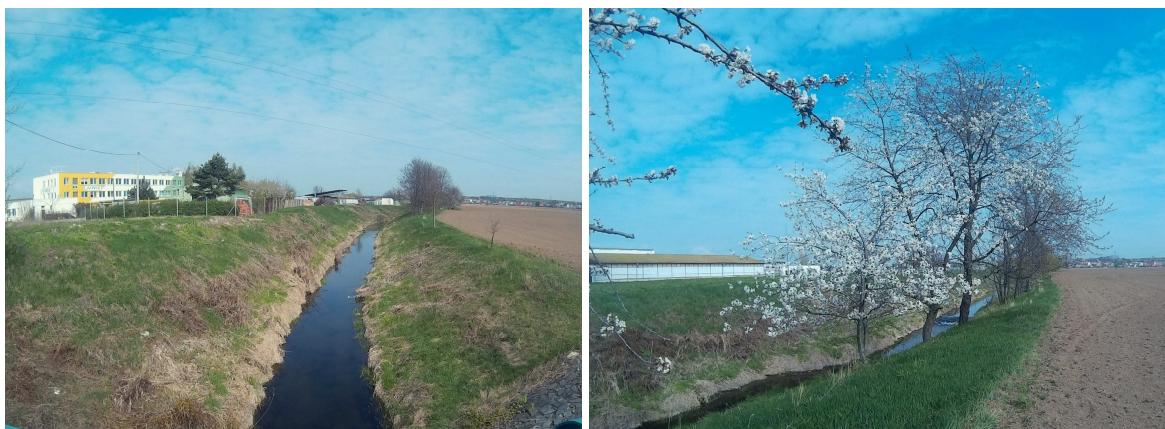
Po levém břehu se nacházejí přerušované pásy vegetace. Kdežto na pravém břehu podél průmyslové zóny vegetace z velké části chybí.

Obr. 4.4: Ukázka břehové vegetace – pohled proti proudu

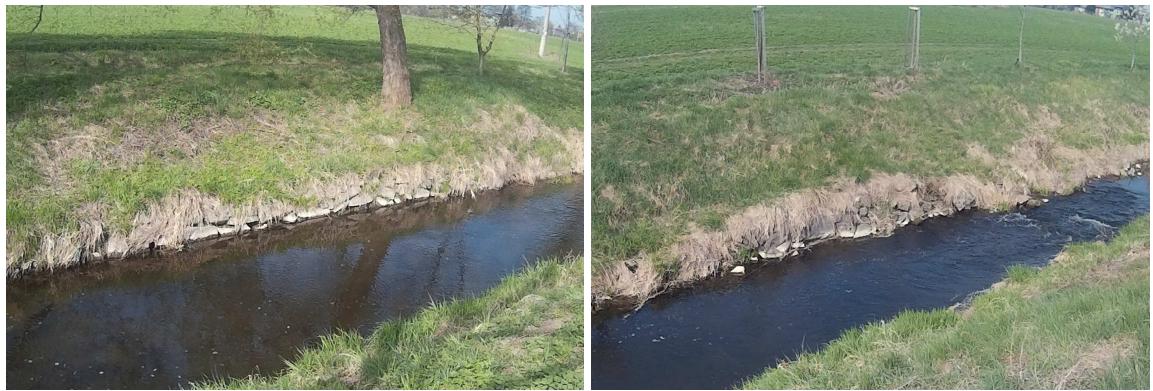
Z malé části se v některých místech vyskytují zbytky z opevnění paty svahu, jak lze vidět na Obr. 4.8.

Obr. 4.8: Zbytky zpevněné paty svahu - pohled proti proudu

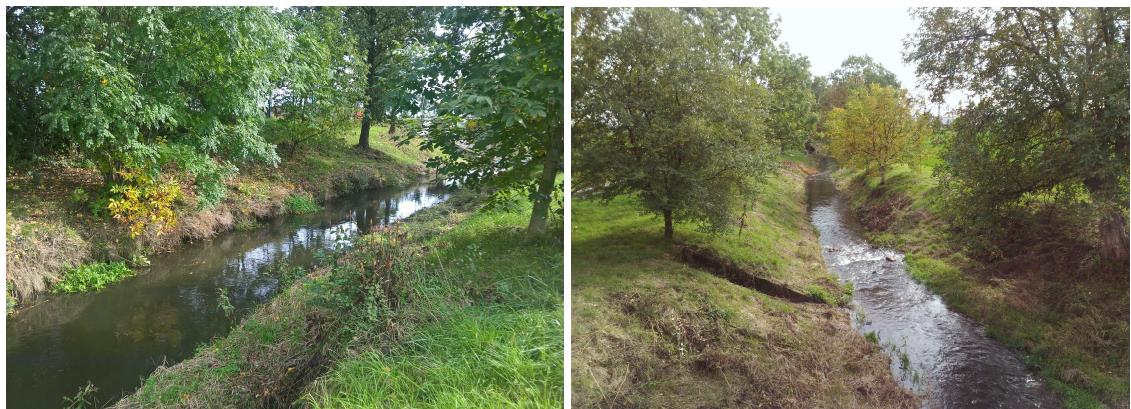
V úseku č. 2 bylo při osobní pochůzce zjištěno, že břehová vegetace je rozsáhlá a dostačující (viz. Obr. 4.9). Na levém břehu se vyskytuje z velké části líniová vegetace. Na pravé břehu jsou spíše přerušované pásy stromů a v některých místech jednotlivé stromy a keře. Problémem však může být zásah některých stromů do koryta.

Obr. 4.9: Ukázka břehové vegetace v úseku č. 2 - pohled po proudu

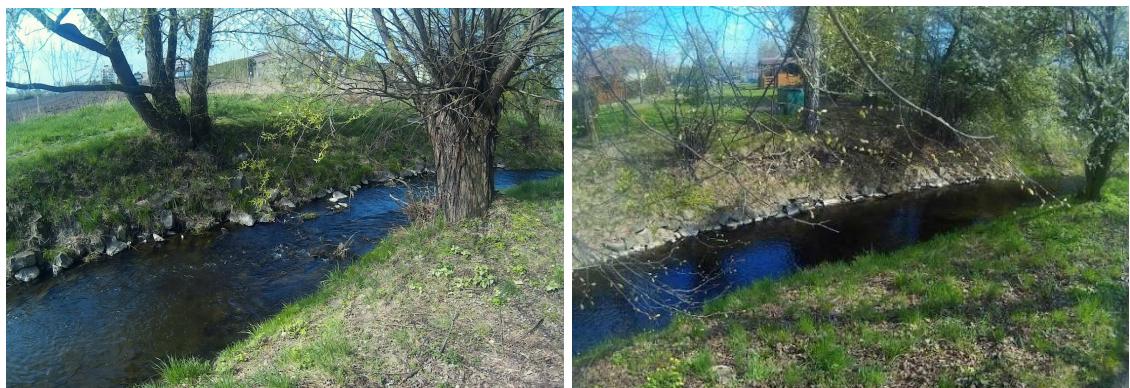
Průměrný podélný sklon úseku je okolo 2,95 %. Nad soutokem vodních toků Romže a Hloučela byly při osobní pochůzce vidět zbytky z rozpadající se paty svahu, jak lze vidět na Obr. 4.12.

Obr. 4.12: Zbytky opevnění paty svahu – pohled proti proudu

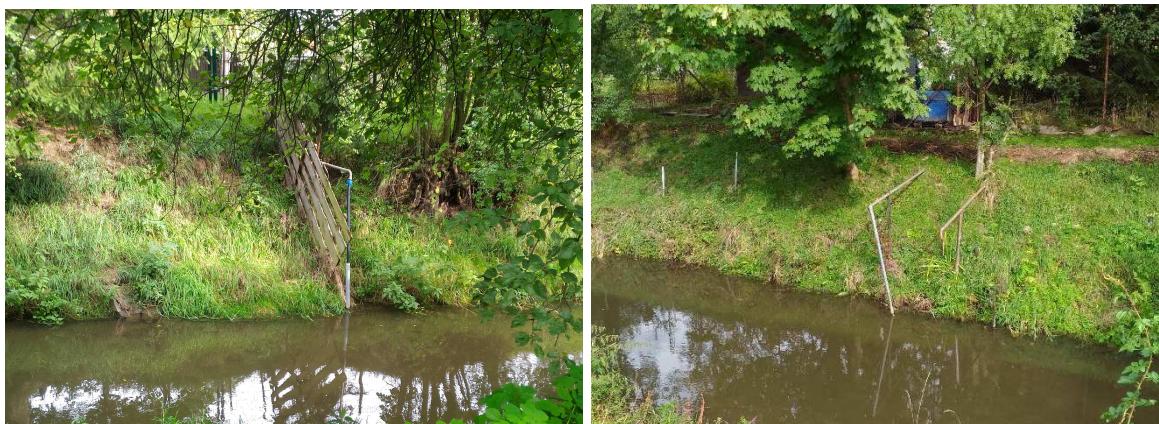
Na toku Romže si místní lidé zřídili odběry, které lze vidět na Obr. 4.16. Nebyly zjištěny žádné evidované odběry vody, tudíž tyto odběry lze označit jako černé odběry, které si zřídili zahrádkáři.

Obr. 4.16: Černé odběry na toku Romže

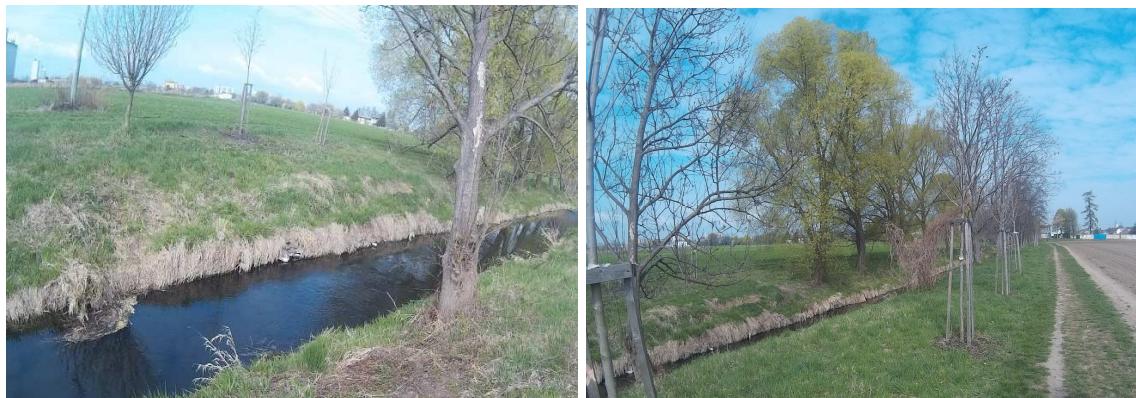
V okolí PF 115 – PF 120 nebyly navrženy žádné změny toku, jelikož tok v tomto úseku je dostatečně kapacitní a probíhá zde již částečná renaturace toku. V okolí toku se nachází bohatá břehová vegetace, ve složení starších stromů, nově vysázených stromů a keřů. Některá břehová vegetace zasahuje do koryta toku, a proto by bylo vhodné s odborníkem zhodnotit stav stávající vegetace a zkontrolovat uchycení mladých stromků (viz Obr. 7.2).

Obr. 7.2: Vpravo – břehová vegetace zasahující do toku; vlevo – nově vysázené stromky v okolí toku
