## Problémy, chyby a zvláštnosti určení EES

Problems, Bugs and Peculiarities Determine the EES

**ABSTRAKT:** Analytici nehod často používají k výpočtu střetových rychlostí hodnoty EES (Energy Equivalent Speed, ekvivalentní energetická rychlost). Stanovení hodnot EES ale vede mnohdy k problémům nebo chybám. Tento článek se věnuje některým z možných problémů, chyb a zvláštností při určování EES. V současnosti nelze řešit všechny problémy, ale alespoň na ně poukážeme.<sup>1)</sup>

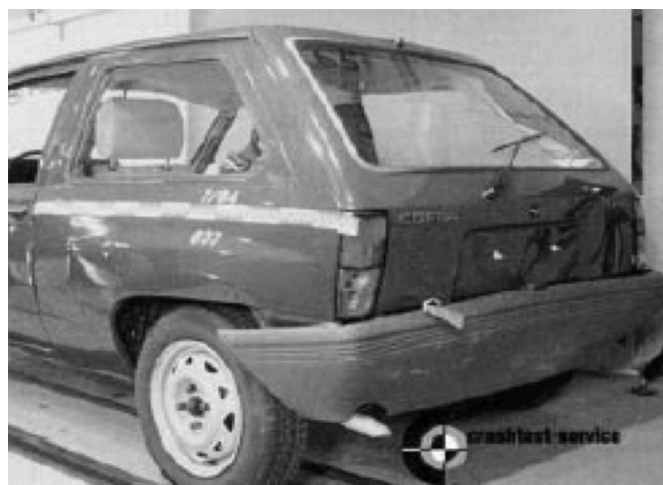
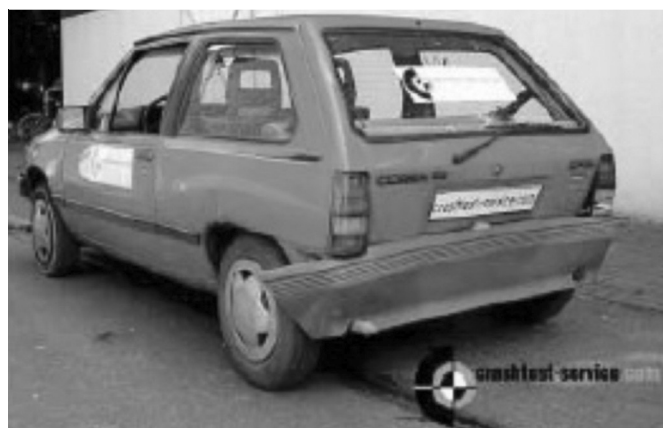
Obr. 1 Test s překrytím 100% a 40%.  
 Figure 1 Test with an overlap of 100% and 40%.

Pro výpočet relativních rychlostí je nutno vymezit hodnotu EES, což se zpravidla provádí na podkladě srovnávacích zkoušek. Pokud v určitém případě jde o 100% překrytí (obr. 1 dole), zatímco srovnávací zkouška s odpovídající intenzitou deformací vykazuje jen 40% překrytí (obr. 1 nahoře) a hodnotu  $EES = 11,2$  km/h, může být hodnota EES ze srovnávací zkoušky přepočtena na předmětný případ. Při přepočtu na plné, tedy 100% překrytí, se musí zohlednit, zda hmotnosti obou vozidel (vozidla z nehody a vozidla zkušební) jsou shodné, a zda poměr deformačních energií zhruba odpovídá poměrům překrytí. To znamená, že když zkušební vozidlo při polovičním překrytí vykazuje určitou deformační energii  $E$ , vykazuje automobil (shodné hmotnosti) s touž intenzitou poškození po celé šířce vozidla deformační energii  $2E$ .

Vzhledem k tomu, že u tohoto automobilu se nejedná o skutečnou nehodu, ale o testovací vozidlo, víme, že míra poškození tohoto vozidla odpovídá hodnotě  $EES$  16,7 km/h a že tudíž hodnota  $EES$  je nižší než ta, která byla vpředu teoreticky odvozena. Vysvětlení je, že teoretický rozsah poškození 40 % šířky vozidla neodpovídá skutečnému rozsahu poškození (obr. 2).

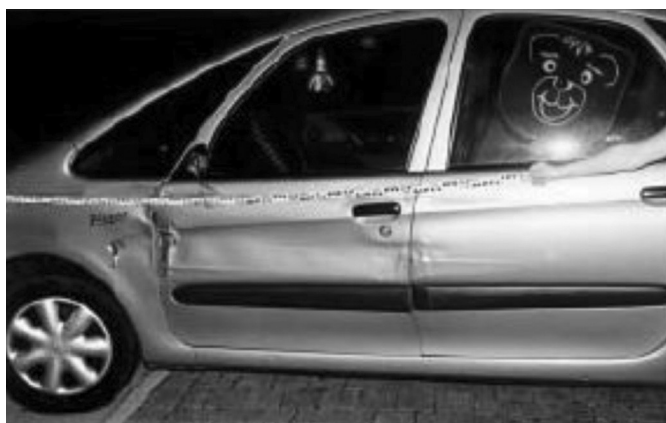
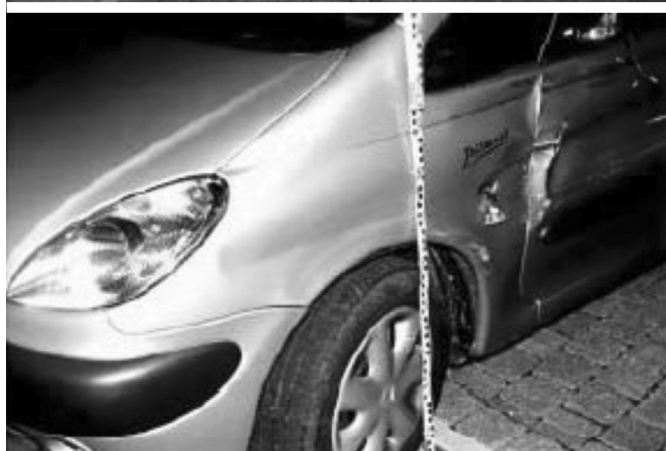
Obr. 5 Příklad deformací vzniklých při tečné kolizi osobních automobilů.  
Figure 5 Example of deformation caused when grazing collision of cars.

Při tečných kolizích mezi dvěma vozidly (obr. 5) spočívá problém v tom, že určení hodnot  $EES$  pro tato vozidla je velmi obtížné. V současnosti nejsou k dispozici žádné srovnávací testy, při nichž by byly stanoveny hodnoty  $EES$  vozidel. Proto v konkrétním případě je třeba provést vlastní test.

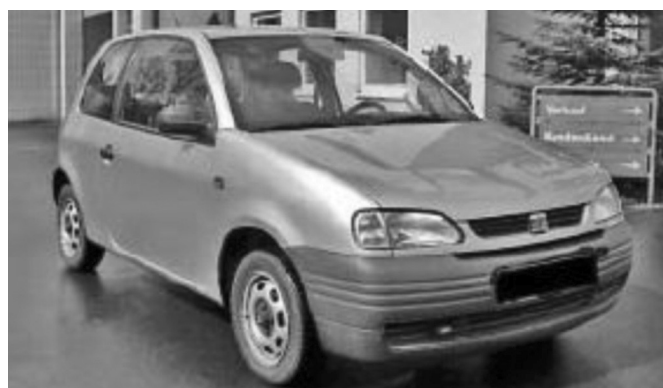
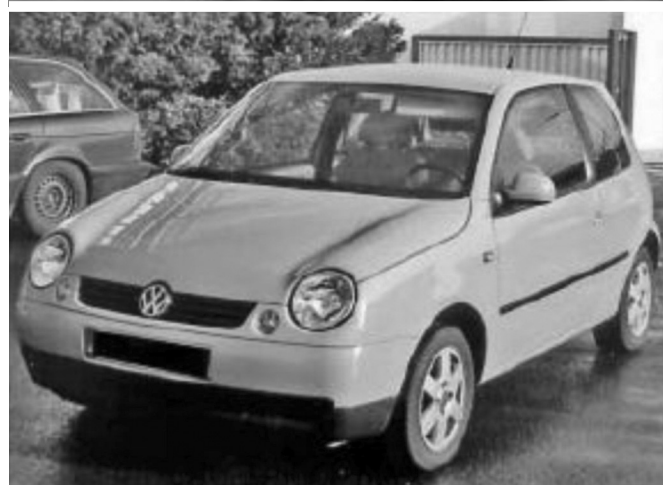
Obr. 7 SEAT Arosa (nahore) a VW Lupo (dole).  
Figure 7 SEAT Arosa (up) and VW Lupo (down).

Při různých vozidlech se musí pochopitelně zohlednit rozdílná tuhost jejich struktur. Kvůli snižování základních nákladů jsou však podvozkové struktury výrobců automobilů přibližně identické. Jako příklad zde uvedme malé automobily SEAT a VW (obr. 7).

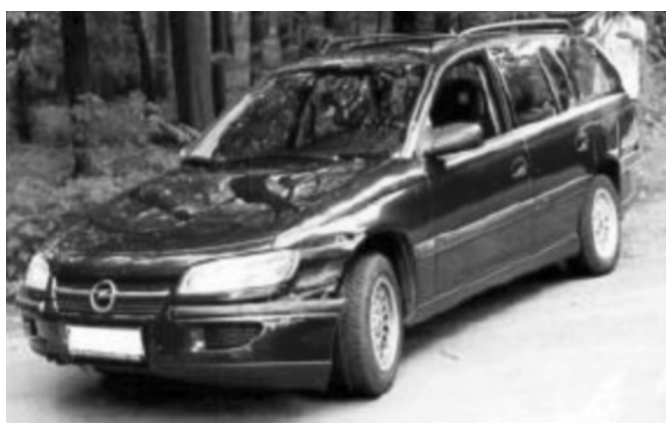
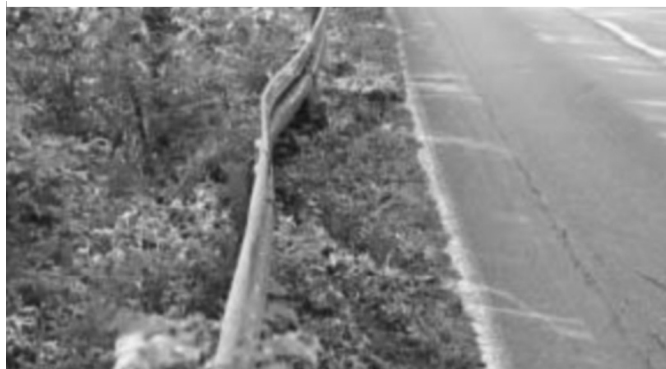
Obr. 6 Příklad kolize osobního automobilu se svodidlem.  
Figure 6 Example of a collision of a car with guardrail.

Rovněž při tečné kolizi osobního automobilu se svodidlem máme problém, že odhad hodnoty  $EES$  pro automobil je problematický kvůli chybějícím srovnávacím testům (obr. 6). Dokonce i když se odpovídající srovnávací test nalezne, zůstává problém v neznámé hodnotě deformační energie svodidla. Zvláště u svodidel, jejichž sloupky jsou zakotveny v relativně měkkém podkladu, lze sotva rekonstruovat, jak velká energie byla přeměněna na posun sloupků v zemině.

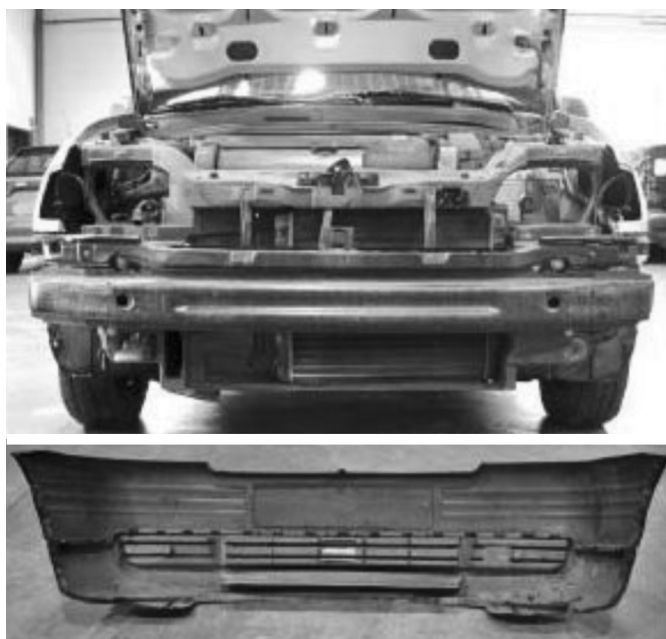
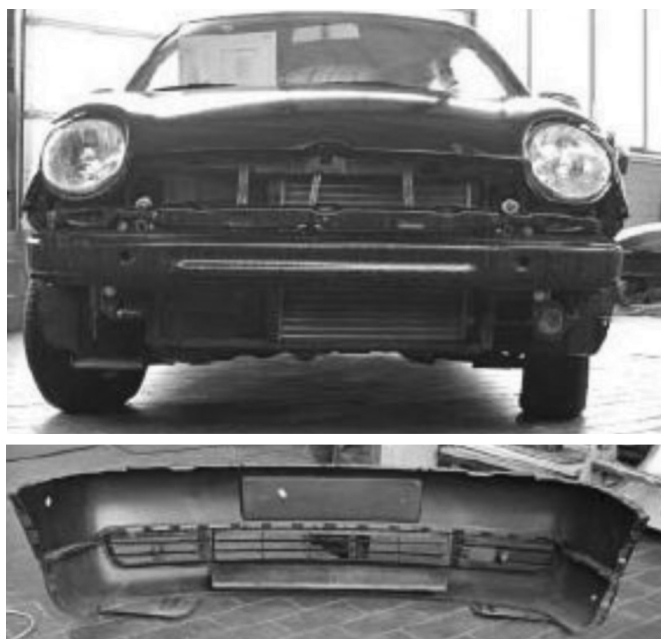
Obr. 8 Konstrukce SEAT Arosa a VW Lupo.  
Figure 8 Construction SEAT Arosa and VW Lupo.

SEAT Arosa lze snadno na pohled rozeznat od VW Lupo, při odstrojení nárazníku (obr. 8) však vykazuje shodu s jinými osobními automobily.

Nosník tvořící příčnou výztuhu předního nárazníku je u obou automobilů koncipován shodně. Úzká příbuznost obou automobilů se ukazuje i tehdy, podrobí-li se stejným podmínkám crash-testu (obr. 9).

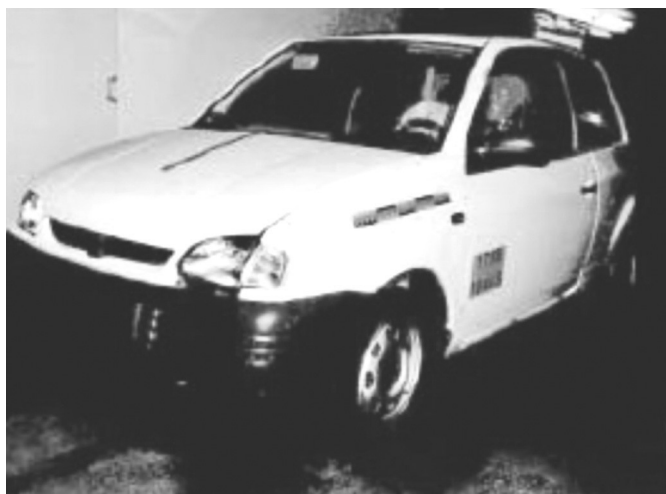
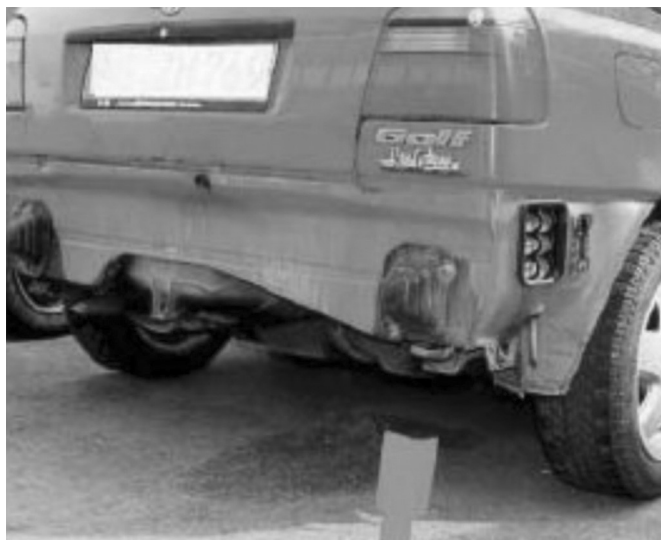
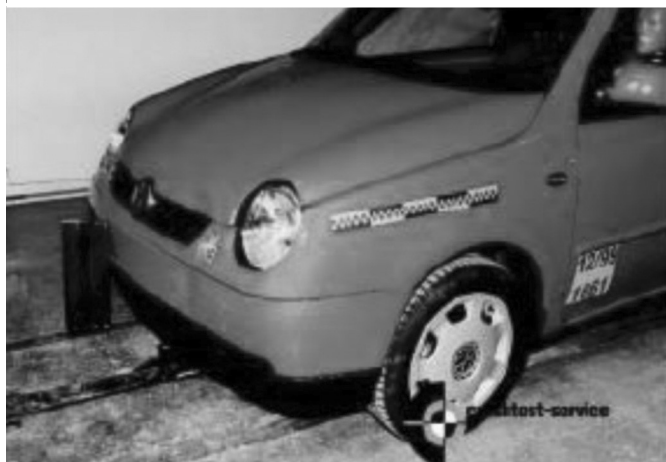
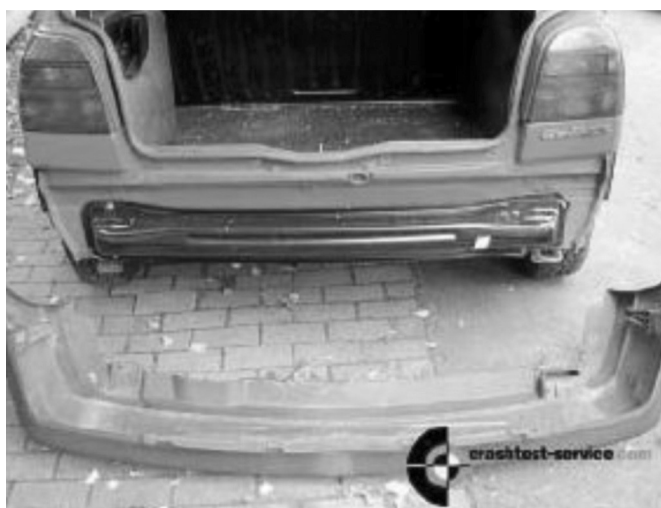
Obr. 9 Crash-test SEAT Arosa a VW Lupo.  
Figure 9 Crash-test SEAT Arosa and VW Lupo.

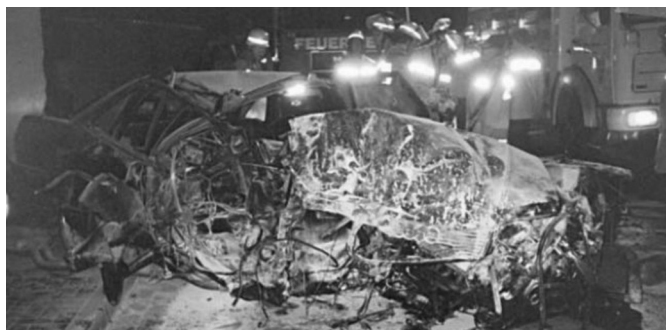
Obr. 13 Nehoda s velkou deformací automobilu.  
Figure 13 Accident with big car deformation.

Při (extrémně) velkých deformacích vozidel se již nelze spoléhat na průmyslové testy nalezené v literatuře, neboť hodnoty EES zkušebních vozidel zpravidla nepřesahují cca 55 km/h. Pro rozsah poškození AUDI 100, jehož snímek je na obr. 13, se pravděpodobně v literatuře žádný srovnatelný test nenajde. Test na obr. 14 ukazuje AUDI s hodnotou EES přibližně 55 km/h, tedy příliš nízkou pro porovnání k rekonstruované nehodě.

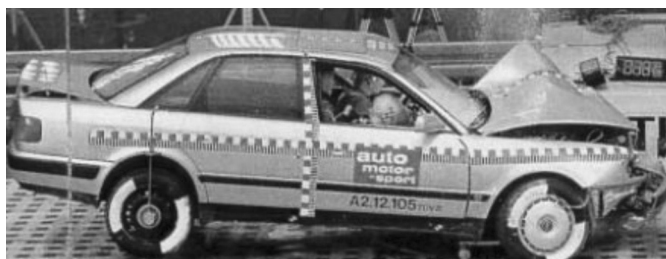
Obr. 14 Novinářský test s menším rozsahem poškození  
(EES přibližně 55 km/h).  
Figure 14 Journalistic test with a smaller amount of damage  
(EES approximately 55 km / h).

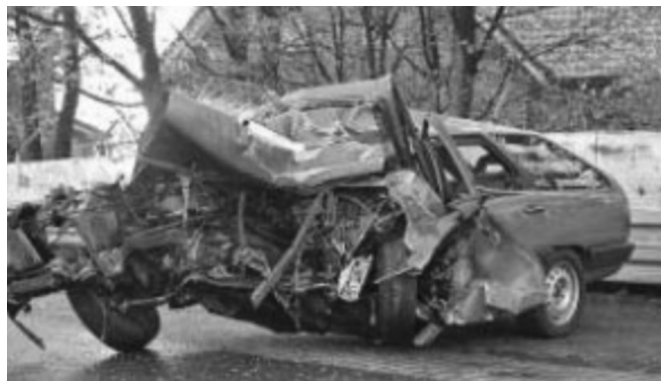
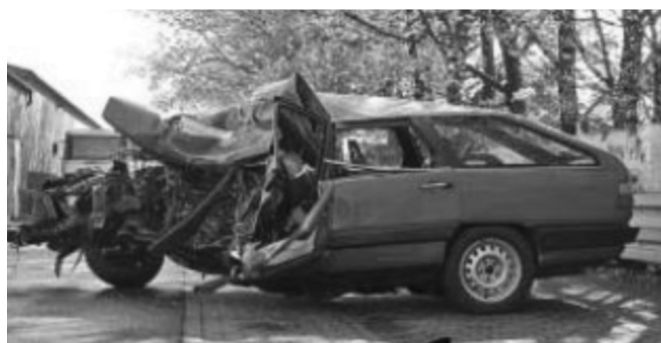
Obr. 15 Odpovídající test z vysoké rychlosti (EES = 87 km/h).  
Figure 15 The corresponding test on high speed (EES = 87 km / h).

V tomto případě poskytne informaci jedině test provedený z vysoké rychlosti. Na podkladě tohoto nebo podobného testu (obr. 15) lze získat hodnotu EES potřebnou pro další analýzu nehody.

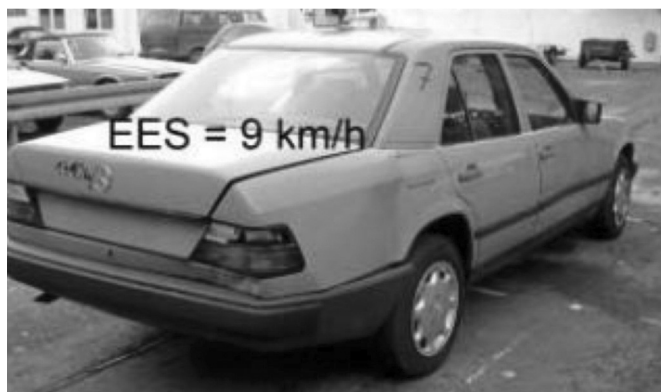
Obr. 16 Levo a pravostranné zatížení automobilu Mercedes W 124.  
Figure 16 both left and right load Mercedes W124.

Snímky na obr. 16 jsou pohledy na test, při němž byl Mercedes zatížen na levé straně, přičemž vznikl určitý obraz rozsahu poškození, zatímco pro stejný rozsah poškození pravé strany zádě stačila menší deformační energie. První obraz poškození se zatížením levé strany odpovídá hodnotě EES 10 km/h, zatímco obraz poškození ze zatížení pravé strany vykazuje hodnotu EES 9 km/h.

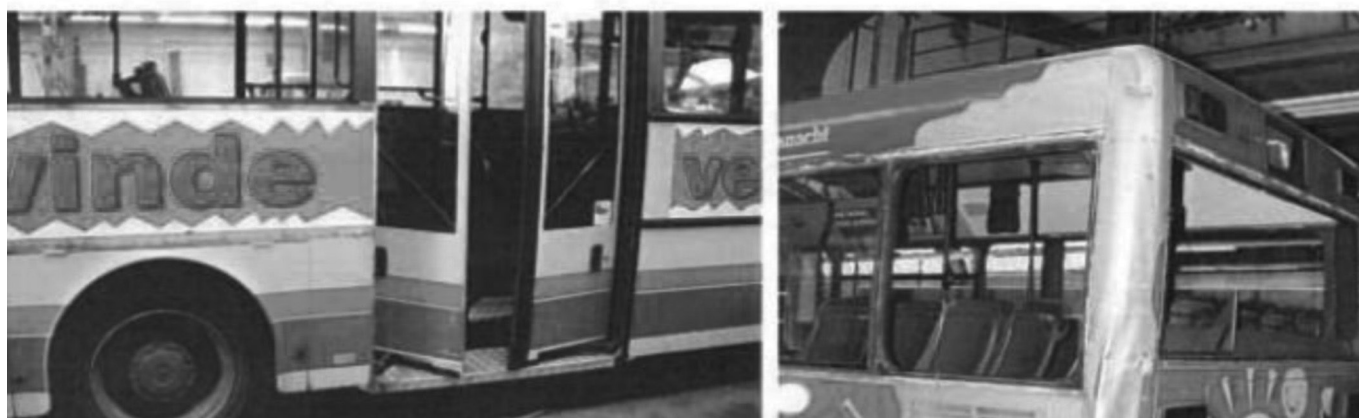
Obr. 18 Tečná kolize dvou autobusů.  
Figure 18 Tangent collision of two buses.

Pro určité nehodové situace zcela chybí porovnávací testy, s jejichž pomocí by bylo možné určit hodnotu *EES*. Jako první příklad uveďme tečný střet dvou autobusů (obr. 18).

Linkový autobus najel při manévrování svým zadním dveřním profilem na levý zadní roh druhého linkového autobusu. Pro určení střetové rychlosti nelze doporučit výpočet pomocí hodnot *EES*, neboť se tyto hodnoty nedají pro takovou konstelaci střetu odhadnout. V uvedeném příkladě se naskýtá řešení spočívající ve vyhodnocení záznamu tachografu.

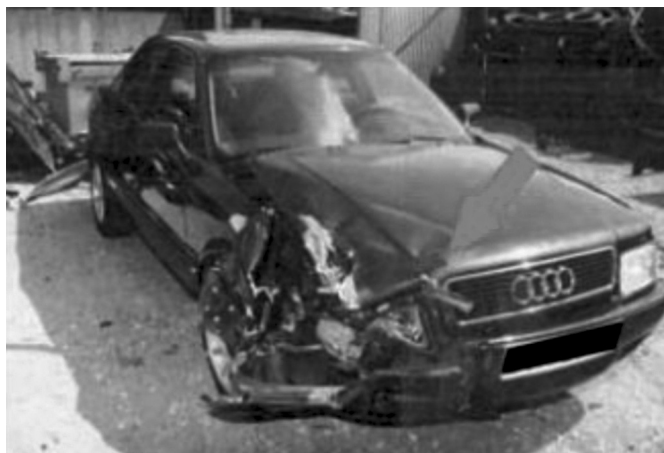
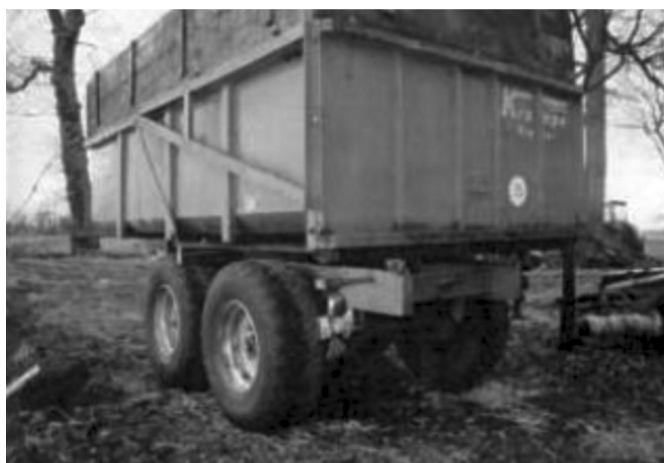
Obr. 19 Kolize osobního automobilu se zemědělským vozidlem.  
Figure 19 The collision of a car with an agricultural vehicle.

Jiný příklad, pro který lze sotva získat použitelné srovnatelné testy, ukazuje obr. 19.

V tomto případě kolidoval osobní automobil se zadní nápravou / zadním kolem zemědělského přívěsu. Přesto, že poškození osobního automobilu se dalo relativně dobře vymezit na podkladě testů *EES* (obr. 20), vyvstal problém, jak zodpovědět otázku, jak velká energie se váže na kolo a na osu přívěsu.

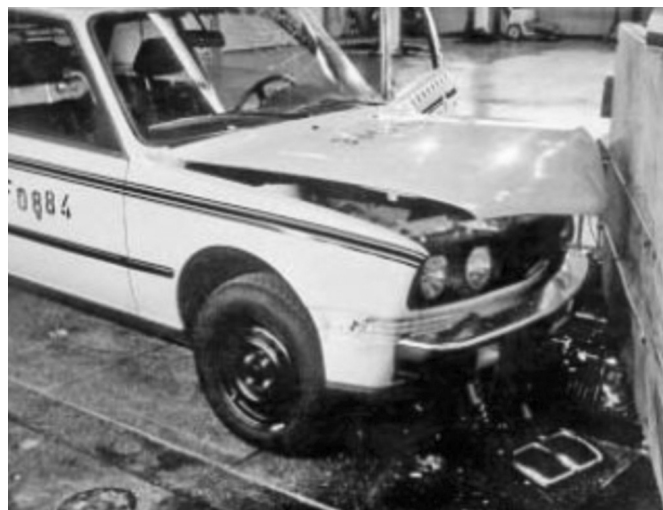
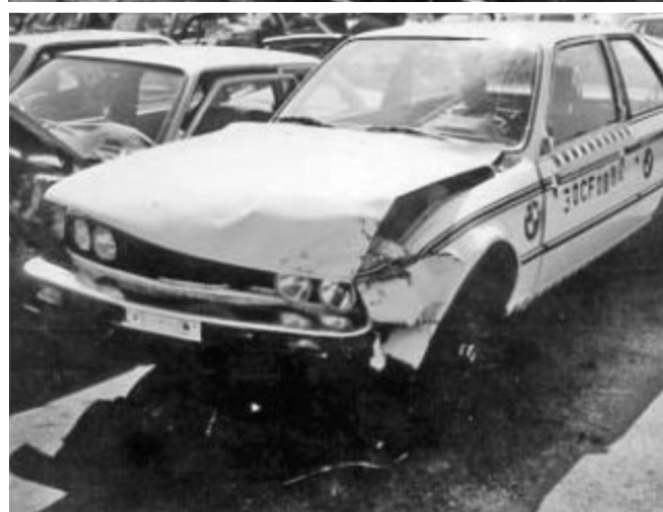
Obr. 20 Odhad hodnoty EES odpovídající poškození osobního automobilu.  
Figure 20 Estimated value of the EES corresponding damage to the passenger car.

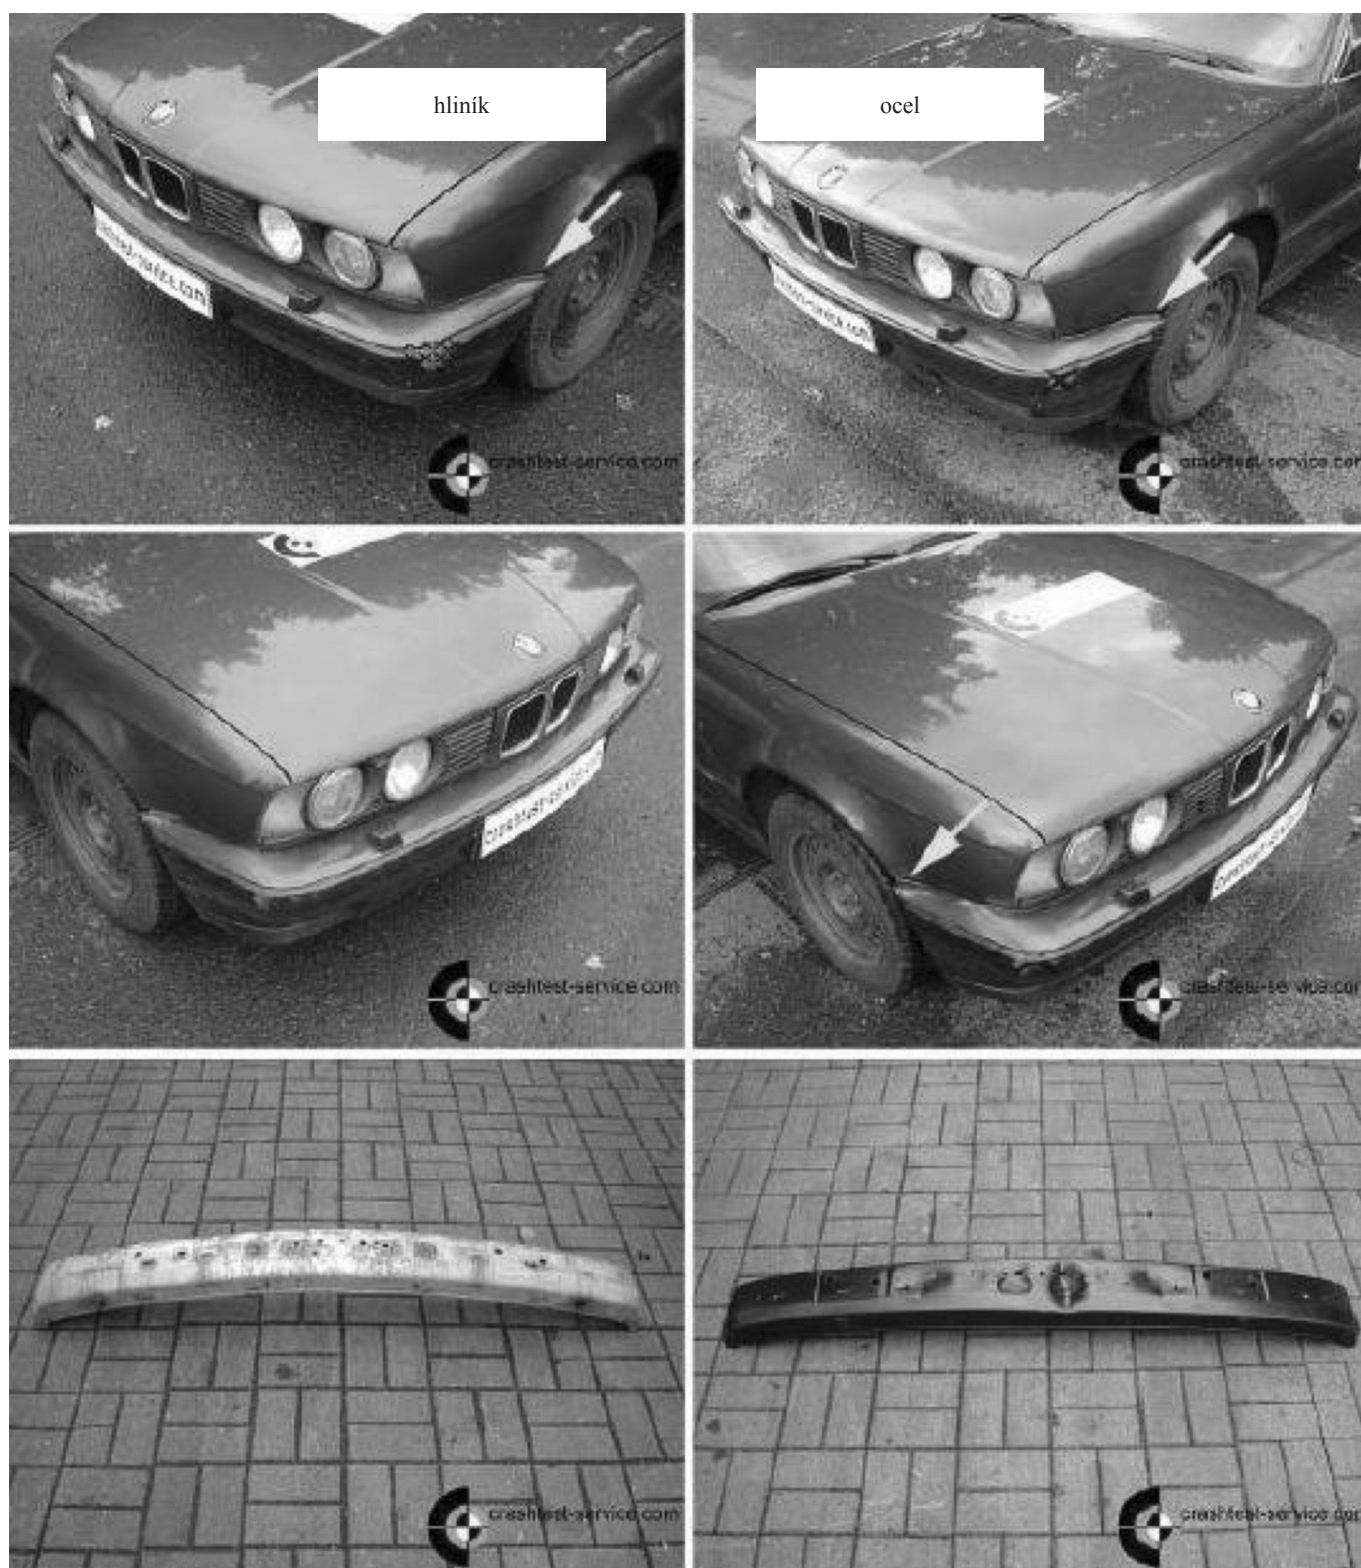
Obr. 22 Zkoušky s hliníkovou a s ocelovou výztuhou nárazníku.  
Figure 22 Tests with aluminum and steel reinforcement bumper.

Vzniká otázka, zda se tento jiný příčný nosník (výztuha nárazníku) chová při stejné kolizní rychlosti podobně jako ten originální. Z řady testů vyplývá, že je zde pozoruhodný rozdíl. Obr. 22 ukazuje tvar deformací ze dvou testů, při nichž byl BMW pětikové řady vybaven jednak hliníkovou a jednak ocelovou výztuhou předního nárazníku.

Zatímco BMW s hliníkovou výztuhou nárazníku neměl téměř žádné viditelné poškození při hodnotě EES 6,7 km/h, vykazoval automobil s ocelovou výztuhou viditelné poškození při hodnotě EES 6,1 km/h. Po demontáži plastového krytu předního nárazníku bylo zjevné, že hliníková výztuha je mnohem stabilnější než ocelová (obr. 22). Pokud by se nezhlednila skutečnost, že ocelová výztuha se deformuje dříve než hliníkový díl, mohla by se nehodovému automobilu přiřadit nesprávná příliš vysoká hodnota EES.

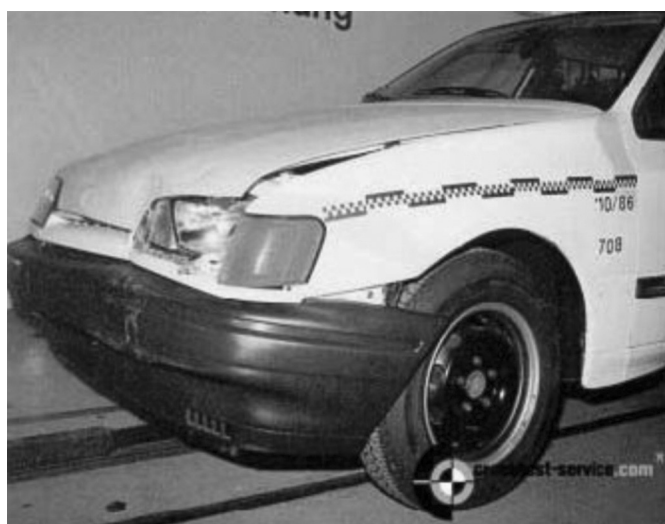
Obr. 23 Průmyslový test s nárazem na plochou stěnu.  
Figure 23 Industrial test with emphasis on a flat wall.

průmyslový test FORD Scorpio (obr. 23). Pokud se však pro určitou nehodovou konstelaci musí zohlednit podjetí, nebývá s tím dobře srovnatelný test provedený nárazem na plochou stěnu. Za těchto podmínek je třeba hledat pokus, který by vyhovoval podmínkám nehody.

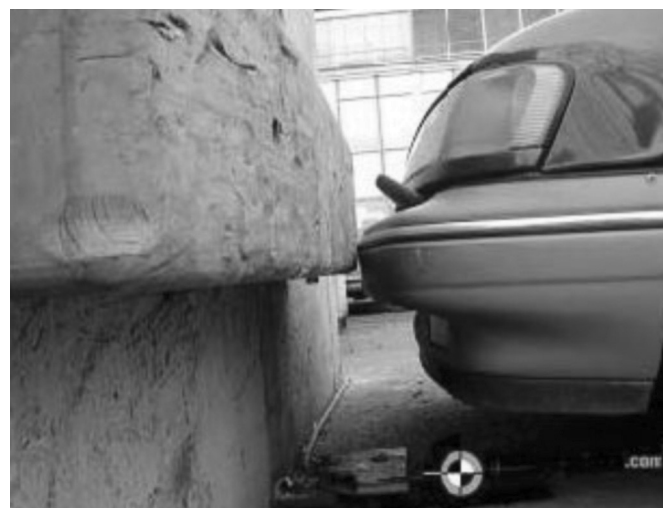
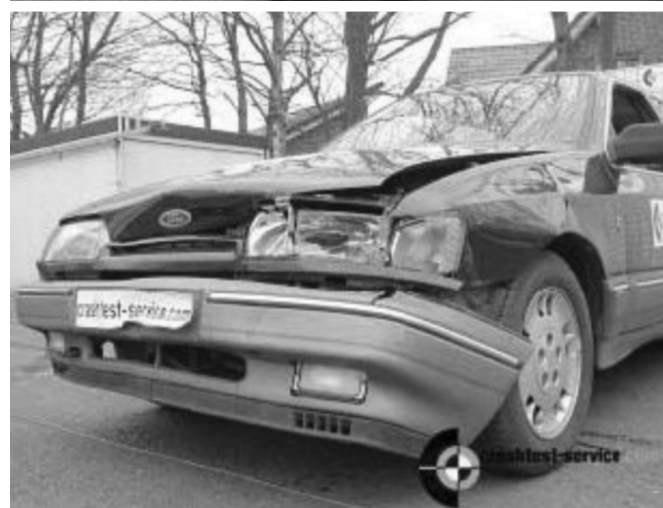
Obr. 24 Konfigurace nárazu s podjetím.  
Figure 24 Configuration impact with underrun.

Obr. 24 ukazuje pokus, při němž FORD Scorpio naráží na pevnou bariéru, před níž je upevněn model nárazníku, zhotovený z tvrdého dřeva. Porovnáme-li oba obrazy poškození, zjistíme, že deformace podjíždějícího osobního automobilu jsou zřetelněji vyraženy, přestože obě vozidla vykazují téměř shodné hodnoty EES.
