# AKUSTICKÁ ANALÝZA MECHANICKÝCH HODINEK

ACOUSTICAL ANALYSIS OF MECHANICAL WATCHES

DIPLOMOVÁ PRÁCE  
MASTER'S THESIS

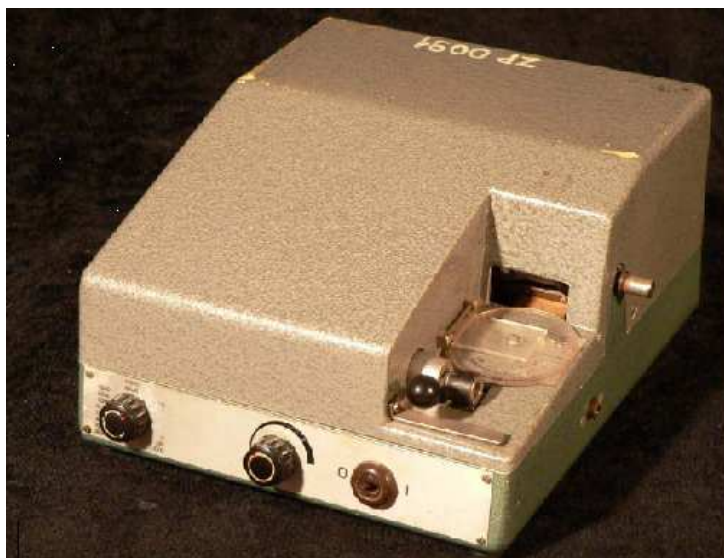
Obr 2.8 Časový komparátor [17]

Je důležité si uvědomit, že přístroj neregistruje pohyb setrvačky, ale údery vznikající při průběhu funkce kroku. Ty jsou mikrofonom zachyceny jako elektrické signály zesíleny v zesilovači. Je však nutné, aby zesílení bylo regulovatelné, tj. aby přístroj reagoval na impulsy jež požadujeme. V opačné případě by byl záznam zcela znehodnocen. [8]

Ukázka provedení staršího typu časového komparátoru je na obrázku 2.8.

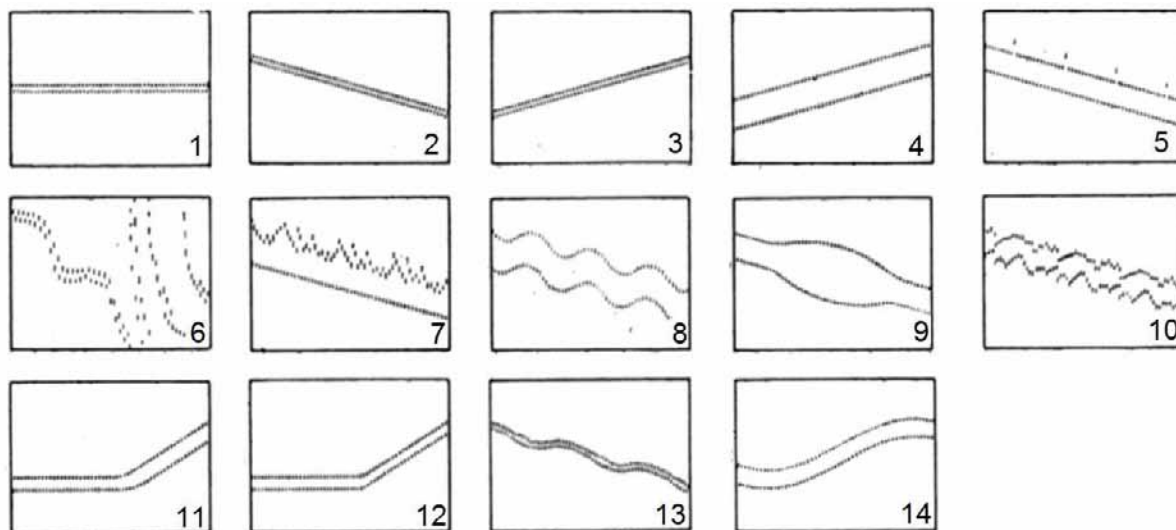
Obr. 2.9 Čtení stop na časovém komparátoru [17]

Význam jednotlivých stop je následující:

1 – přesný chod, 2 – předcházení, 3 – zpoždování, 4 – kulhání, 5 – poškozený zub krokového kola, 6 – setrvačka naráží, 7 – vadný krok, 8 – excentrické krokové kolo, 9 – nestejný rozkmit, 10 – nečistý krok, nestejnoměrné přenášení hnací síly, 11 – chyby izochronizmu, 12 – nevyvážená setrvačka, 13 – velká vůle setrvačky nebo chyby v záběrech kol, 14 – nestejně přenášení hnací síly. [17]

Kromě přesnosti chodu stroje je též možné rozeznávat elementární vady uvnitř stroje pomocí stopy, kterou komparátor vykresluje výše uvedeným principem. Stručný přehled stop zakreslených časovým komparátorem je znázorněn na obrázku 2.9. Dle tvaru stopy je pak možné posuzovat jednotlivé vady, či jejich kombinace. Prvních pár obrázků, jako je předbíhání, zrychlování, kulhání či vadný krok jsou obvyklé vady. Ostatní ukázky jsou spíše výjimečné případy.

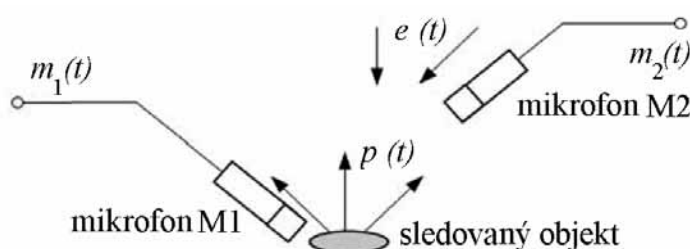
Obr 3.1 Snímání akustického signálu nízké úrovně [2]

objektu, bude pro měření zvolena metoda využívající 2 mikrofóny. Blokové schéma měření je na obrázku 3.1. Mikrofon M1 je umístěn v bezprostřední blízkosti měřeného objektu, řádově ve vzdálenosti několika mm. Mikrofon M2 se nachází v takové vzdálenosti, kdy lze ještě předpokládat, že charakter náhodného chybového signálu je shodný s chybovým signálem v bezprostřední blízkosti sledovaného objektu, zároveň však akustický signál vydávaný sledovaným objektem a snímáný mikrofónem M2 má velmi nízkou úroveň. [2] Signál snímáný mikrofónem M1 můžeme pomocí rovnice (3.3) napsat ve tvaru

$l_0 = c \cdot t_0$ , kde  $c$  je rychlost šíření akustického signálu. Šíření zvukového signálu  $p(t)$  vydávaného sledovaným objektem předpokládáme směrem od mikrofonu M1 k mikrofonu M2. Směr šíření chybových signálů  $s(t)$  a  $n(t)$  předpokládáme opačný, tj. směrem z okolního prostředí, kde nejprve dopadnou na mikrofon M2 a poté se dále šíří k měřenému objektu. Koeficient  $\alpha$  představuje zatlumení signálu  $p(t)$  na druhém mikrofonu M2. Předpokládáme-li, že mikrofon M2 je v dostatečné vzdálenosti od sledovaného objektu a signál  $p(t)$  má sám o sobě nízkou úroveň, můžeme napsat, že

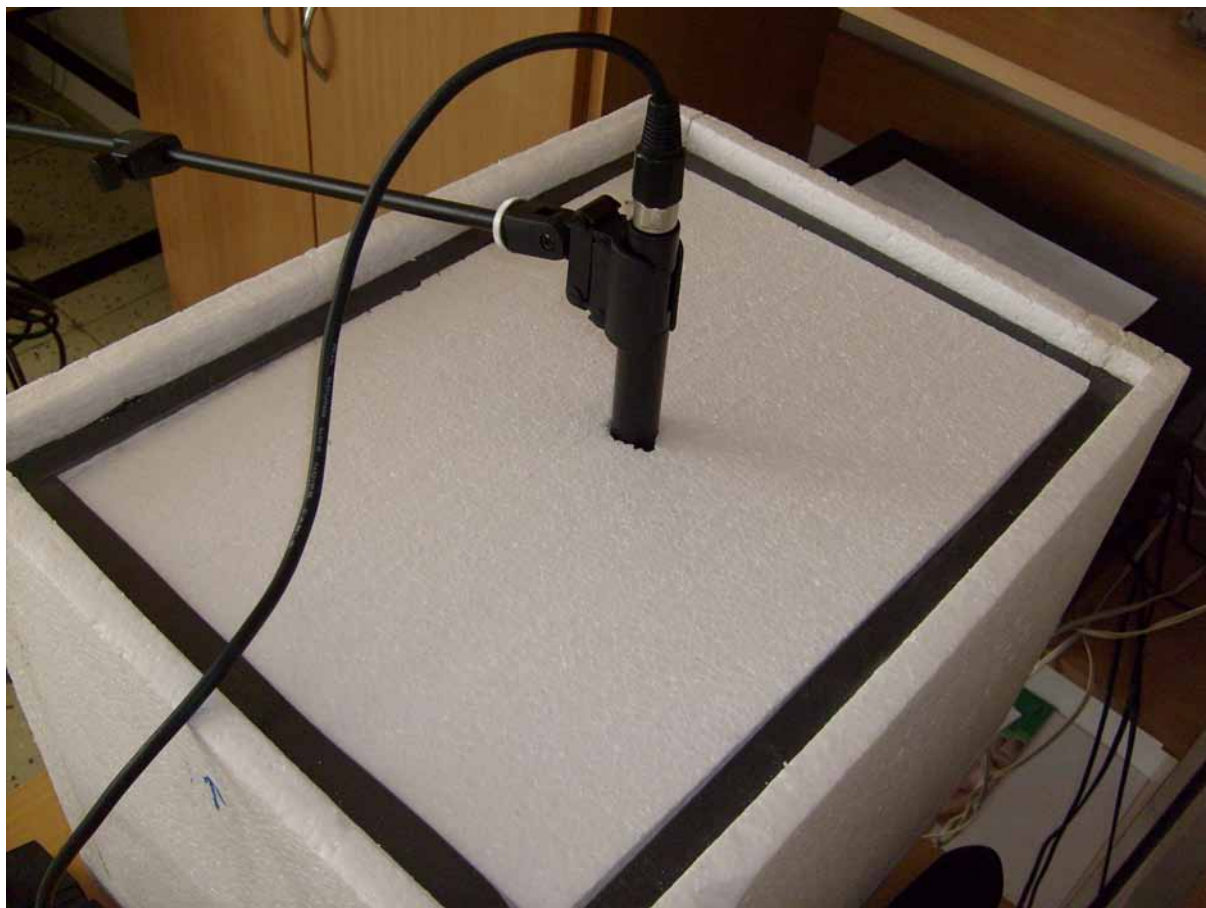
Obr 3.2 Protihlukový box s instalovaným mikrofonom SENNHEISER

V úvodních experimentech bude pro jednoduchost zvolena nejjednodušší metoda záznamu, tj. záznam signálu pouze jedním mikrofonom v co nejlépe akusticky izolovaném prostředí. Toto prostředí zajišťuje protihlukový box z polystyrenu, vyrobený speciálně pro tento účel (Obr 3.2). Stěna boxu je 4 cm silná. Odnímatelné víko má kvůli lepší izolaci na hranách dvojí zalomení, kde se na dosedací ploše nachází tmavé pěnové těsnění. Dosažení co nejlepší akustické izolace od okolního hluku a zároveň dosažení co nejmenší odrazivosti od vnitřních stěn bude předmětem následujícího měření. Měření bude provedeno pro různé uspořádání zdroje zvuku a mikrofonu a různé druhy výplně. Výplň bude zaměněna tak, aby při výměně za jiný materiál byly vnitřní rozměry boxu vždy zachovány.

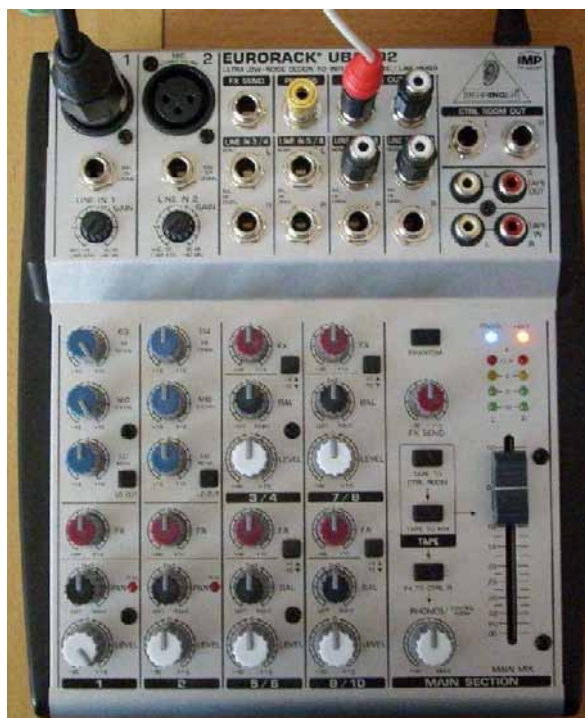
Obr 4.1 Mikrofonní předzesilovač

Experimentální záznamy chodu hodin byly pořízeny mikrofony (ECM 8000 Behringer, SENNHEISER, PEAVEY PV) a při různém nastavení parametrů mikrofonního zesilovače Europack UB 1002 Behringer (Obr 4.1).

Hodnotnější databáze akustických záznamů chodu hodin byla pořízena návštěvou hodinářské dílny v rámci Stření školy obchodu a služeb v Jihlavě. Záznamy byly pořízeny za pomoci mikrofону BEHRINGER ECM8000 (Obr 4.3) a mikrofonního předzesilovače EURORACK (Obr 4.1).

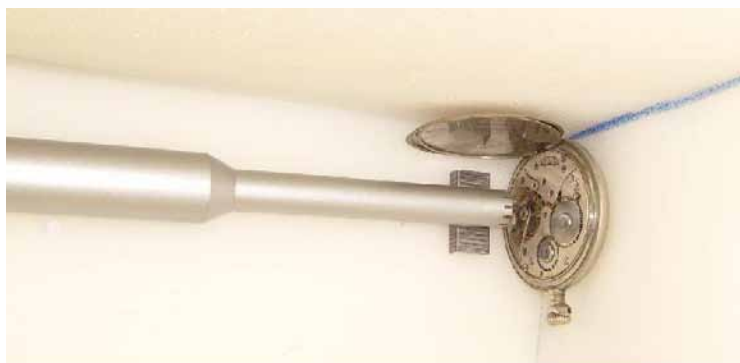
Obr 4.3 Vzájemná poloha hodin a mikrofону

Z obrázku 4.3 je zřejmé že se nejedná o žádné speciální uložení, nýbrž jen snaha přiblížit mikrofón co nejvíce setrvačce. Rušivé vlivy vyvolané velmi malou vzdáleností mikrofónu a hodin, jako například odražený zvuk od víka hodin nebyly zaznamenány.

Způsob snímání: viz Obr 4.3

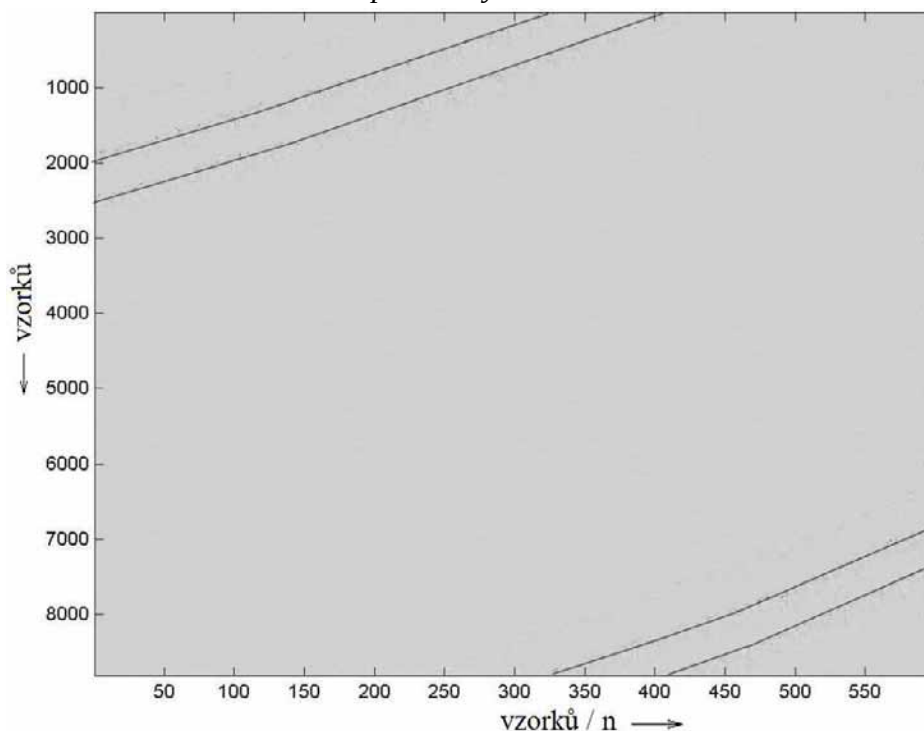
Obr 4.5 Matice pro stav regulační ručky „FAST“

Hodnoty v ose  $x$  pak mají význam počtu takovýchto sloupců. Pokud bychom tedy měli hodinky, které mají ideálně počet kyvů shodný s uvažovaným počtem kyvů pro vykreslování, (tzn. chod hodin je ZCELA přesný) pak by výsledkem byla přímka rovnoběžná s osou  $x$ . Poloha začátku křivky na ose  $y$  je víceméně náhodná a závisí na tom, ve kterém okamžiku mezi jednotlivými kyvy zahájíme záznam. Přičemž výsledek určení přesnosti není polohou začátku nijak ovlivněn. V našem případě (Obr 4.5) je regulační ručka uvedena do polohy „FAST“ a křivky tomu odpovídají – každý další kyv přichází o trochu dříve – hodinky jdou rychleji.

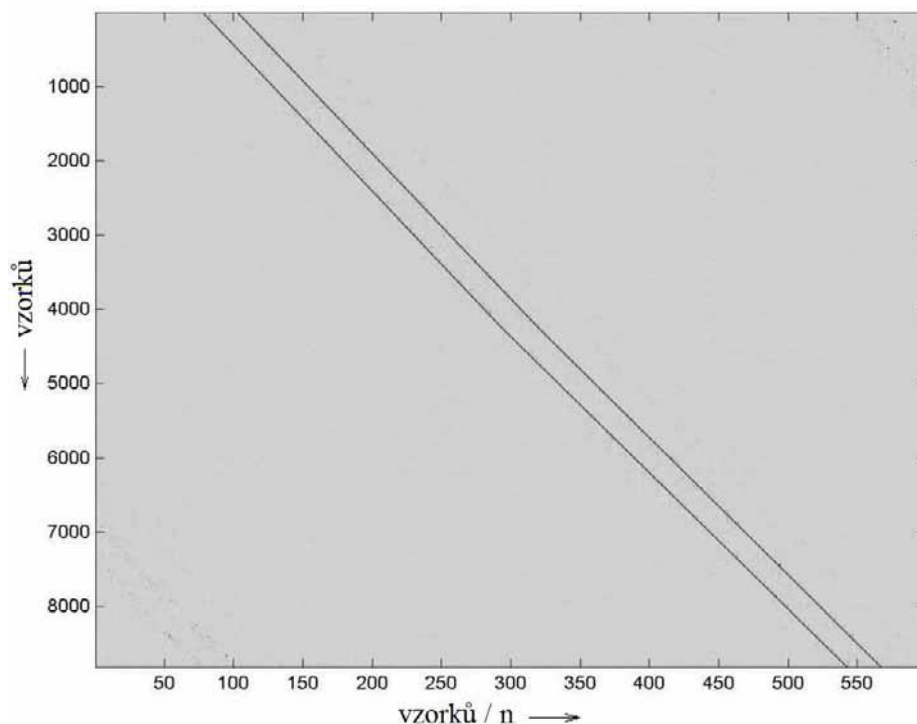
Obr 4.6 Matice pro stav regulační ručky „0“

Z obrázku 4.6 je zřejmé, že každý další kyv přichází o něco později, tj. hodinky jdou pomaleji. Obrázek 4.7 odpovídá stavu, kdy je regulační ručka nastavena do polohy „SLOW“. Křivka je ještě více skloněná než na obrázku 4.6, tedy hodinky jdou ještě mnohem pomaleji.

Na dalším obrázku 4.6 je stejným způsobem zpracován záznam, kdy je regulační ručka ve střední poloze („0“).

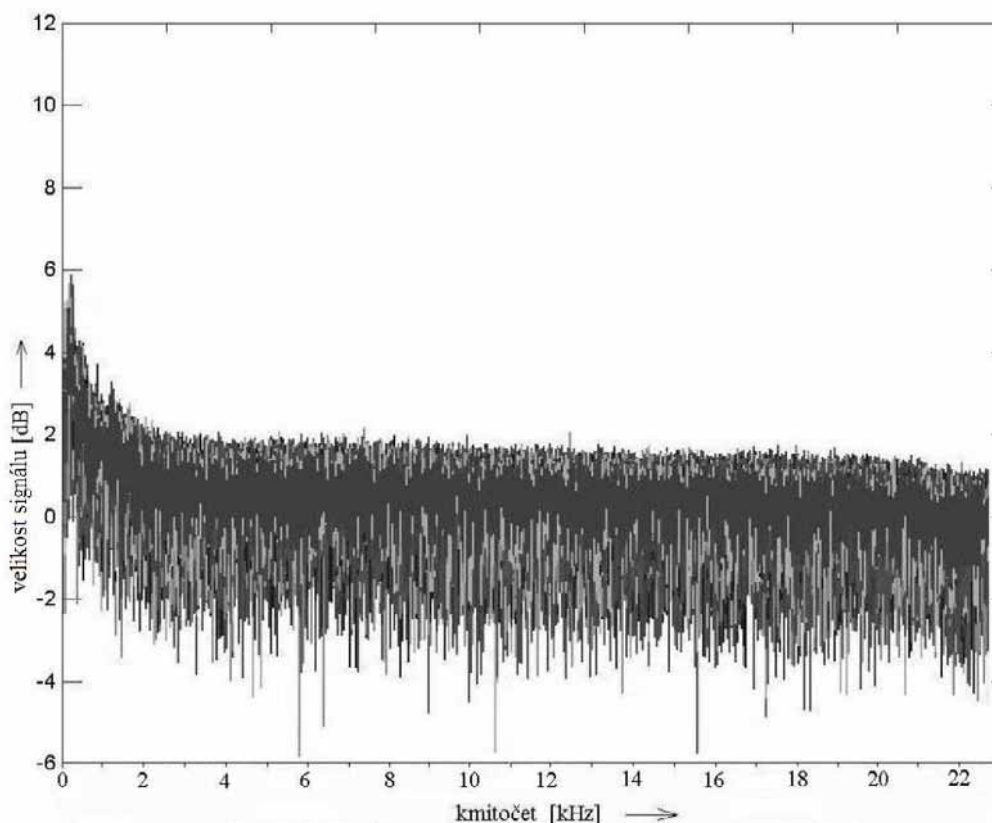
Obr 4.14 Spektrum záznamu bez zdroje zvuku (hodin)

V rámci experimentálních záznamů byl pořízen záznam i bez zdroje zvuku (hodin), jehož spektrum je na obrázku 4.14. Aby byl průběh spektra lépe čitelný i při velmi nízkých úrovních, bylo spektrum zobrazeno v logaritmické míře. Z obrázku 4.14 je zřejmé, že téměř všechny složky jsou zastoupeny rovnoměrně kolem cca 2 dB. Složky na nízkých kmitočtech dosahující úrovně až 6 dB jsou pravděpodobně generovány nízkofrekvenčním rušením, nikoli chodem hodin.

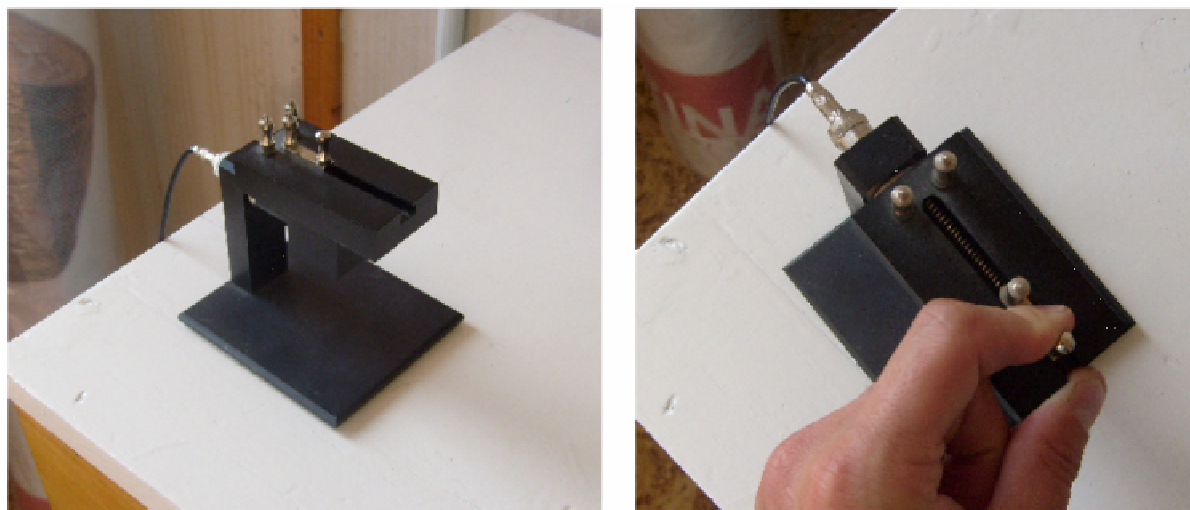
*Obr 5.1 Profesionální přípravek pro záznam*

Poslední záznam v tabulce 5.1 s číslem 046 byl pořízen speciálním přípravkem který je součástí profesionálního přístroje pro analýzu hodinek. Bližší informace o tomto přístroji však bohužel nejsou známy. Ze záznamu jsou však již sluchem patrné nežádoucí zvuky. Jedná se s největší pravděpodobností o kmitání pružiny, která má přidržovat analyzovaný hodinový stroj (Obr 5.1). Přístroj, ke kterému přípravek náleží je zřejmě laditelný a kmitání pružiny neovlivní výsledek analýzy, pro naše potřeby je však tento přípravek nevyhovující.

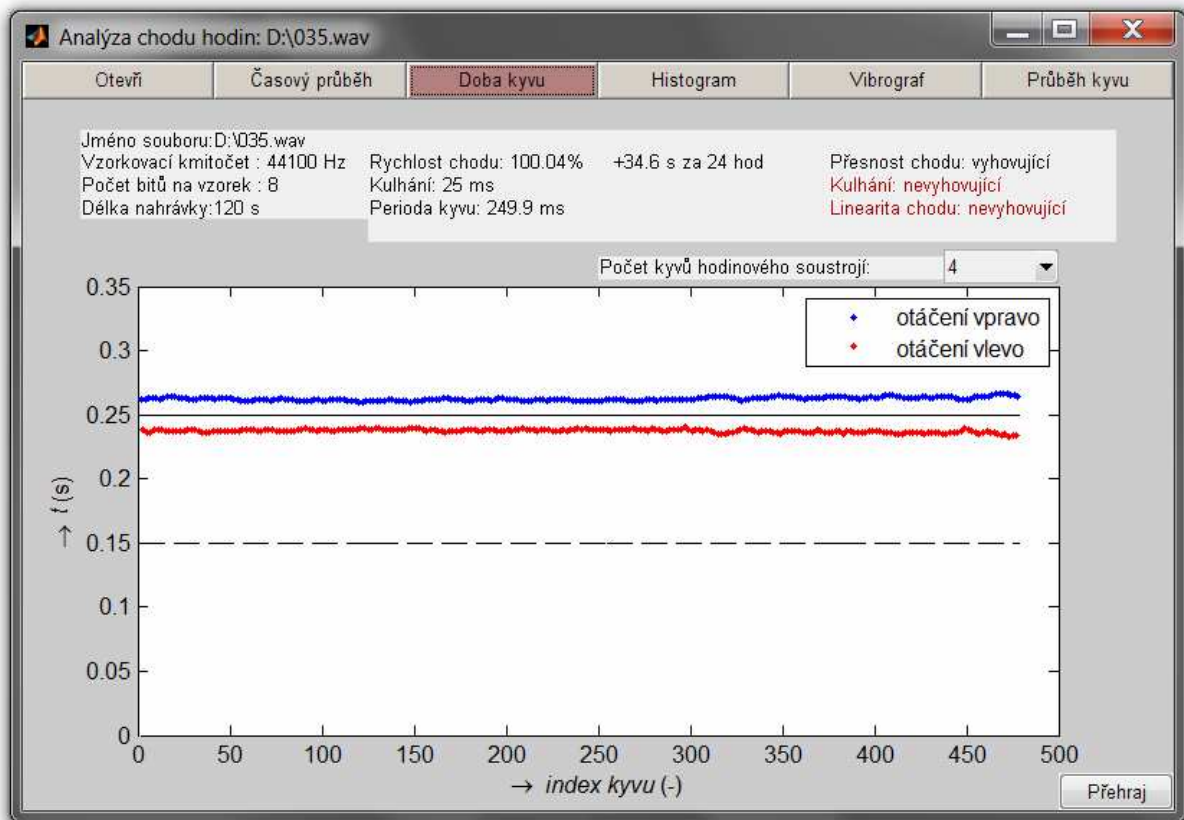
Obr 6.3 Doba kyvu

Jak bylo již dříve zmíněno, setrvačka má dvě krajní polohy (otáčení vlevo a vpravo), které jsou v programu tímto způsobem označeny. Z obrázku 6.3 je patrné, že doba kyvu „vpravo“ a „vlevo“ se neshoduje, tedy stroj trpí vadou, která se nazývá „kulhání hodin“. Rozdíl průměrných dob kyvu „vpravo“ a „vlevo“ je přesně vyčíslen v textovém poli nad grafem, tedy hodiny trpí kulháním velikosti 25 ms. Tento údaj převyšuje obvyklou toleranci 5 ms [20], tedy stroj si žádá opravu. V obrázku 6.3 jsou též vyznačeny určité časové úrovně (černou barvou) jejichž význam je následující: plná čára vyznačuje správnou hodnotu doby kyvu pro daný hodinový stroj, dvě okrajové čárkované linie označují toleranci správné hodnoty doby kyvu.

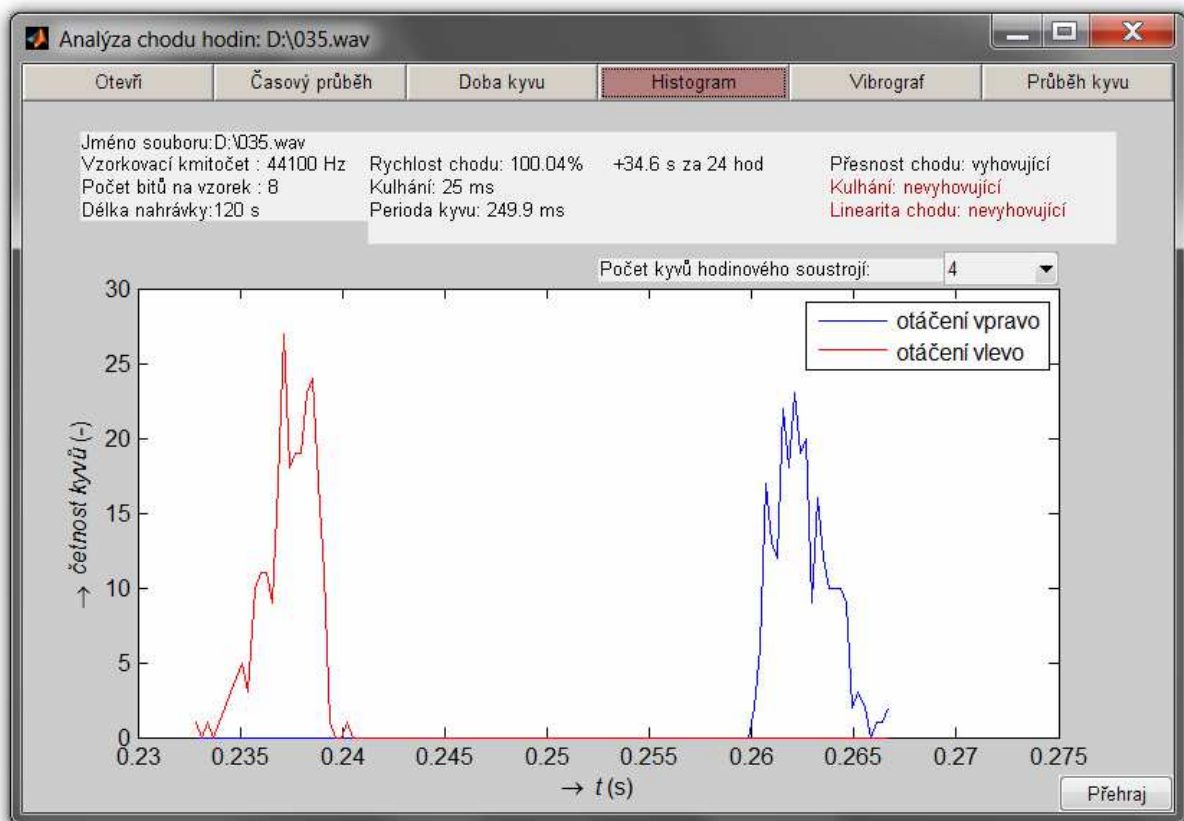
Obr 6.4 Histogram doby kyvu

Tato tolerance byla úmyslně zavedena při počítačovém výpočtu. Časové úseky, které nespádají do daného tolerančního pole, vznikly chybnou nebo žádnou identifikací daného kyvu. Tyto extrémní časové údaje by velice zhoršily výpočet přesnosti, proto nejsou do výpočtu zahrnuty, ale pro úplnost jsou graficky znázorněny.

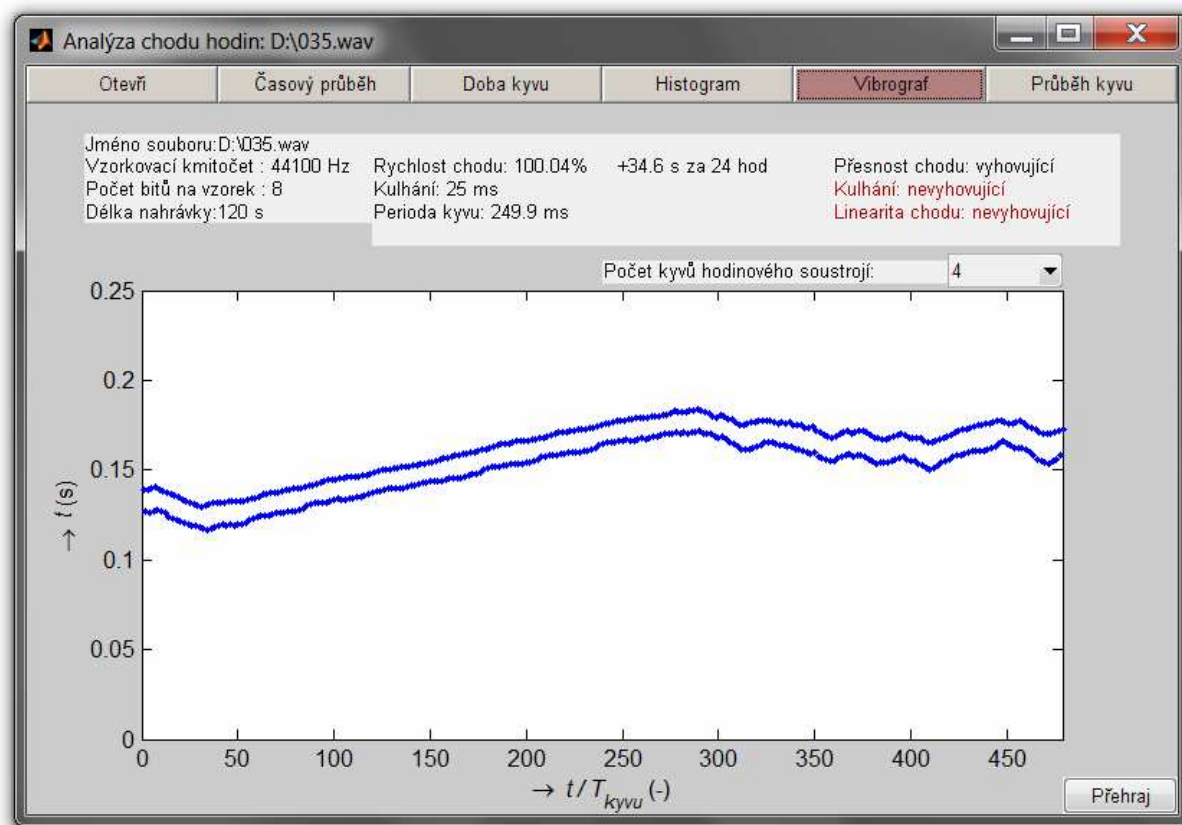
Obr 6.5 Vibrograf

Další závislost nazvaná „Vibrograf“, jejíž princip je vysvětlen v kapitole 4.2 je na následujícím obrázku 6.5. Toto zobrazení používají téměř všechny moderní přístroje pro analýzu chodu hodin.

Z tvaru stopy vibrografu je možné usuzovat o konkrétních problémech či vadách zkoumaných hodin (viz kapitola 2.6). Z obrázku 6.5 je například patrný výrazně nelineární chod, který může být zapříčiněn nedokonalými záběry kol nebo vůlí setrvačky. Dvojitá křivka ve vibrografu je způsobena kulháním stroje.

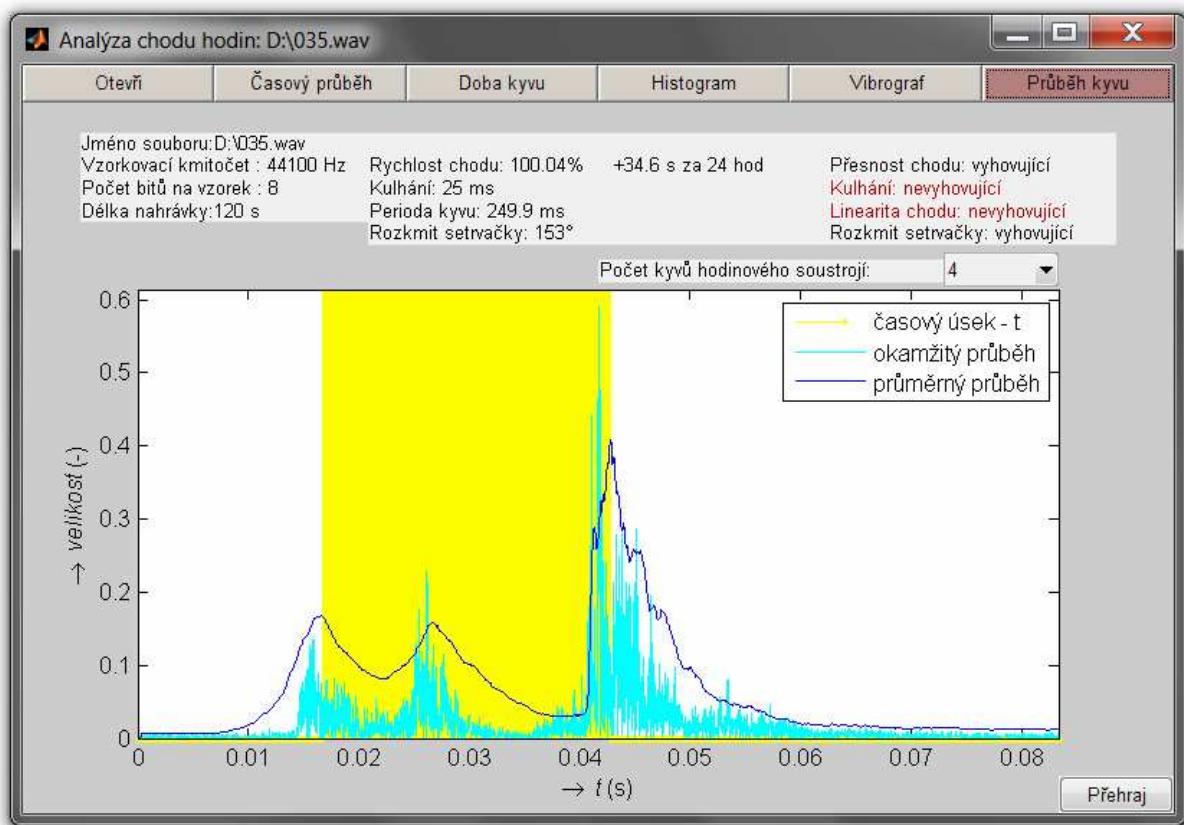
Obr 6.6 Průběh kyvu – rozkmit setrvačky

Poslední funkcí programu je výpočet rozkmitu setrvačky. Jedná se o velikost jejího úhlového rozkmitu. Princip výpočtu je rozebrán v kapitole 2.7. Klíčovým parametrem pro určení rozkmitu setrvačky je časový úsek  $t$  (v obrázku 6.6 vyznačen žlutou barvou), který má význam časové vzdálenosti mezi impulsy A a D (viz teorie – obrázek 2.7). Obrázek 2.7 je však ideální, ve skutečnosti však může dojít i k tomu, že poměry velikostí jednotlivých impulsů jsou náhodné. Princip určení časového okamžiku  $t$  tímto programem spočívá v nalezení zmíněných impulsů v průměrném průběhu a vypočtení časového zpoždění mezi nimi. Přičemž „průměrný průběh“ v obrázku 6.6 je počítán ze všech kyvů a „okamžitý průběh“ je pouze jeden zvolený. Pokud však bude průběh kyvu výrazně jiný než na obrázku 2.7, například méně nebo více impulsů, nelze měření rozkmitu považovat za správné. Tento případ se však obvykle neslučuje s bezchybným chodem stroje, což je zřejmé například ze záznamu A.8 v příloze.

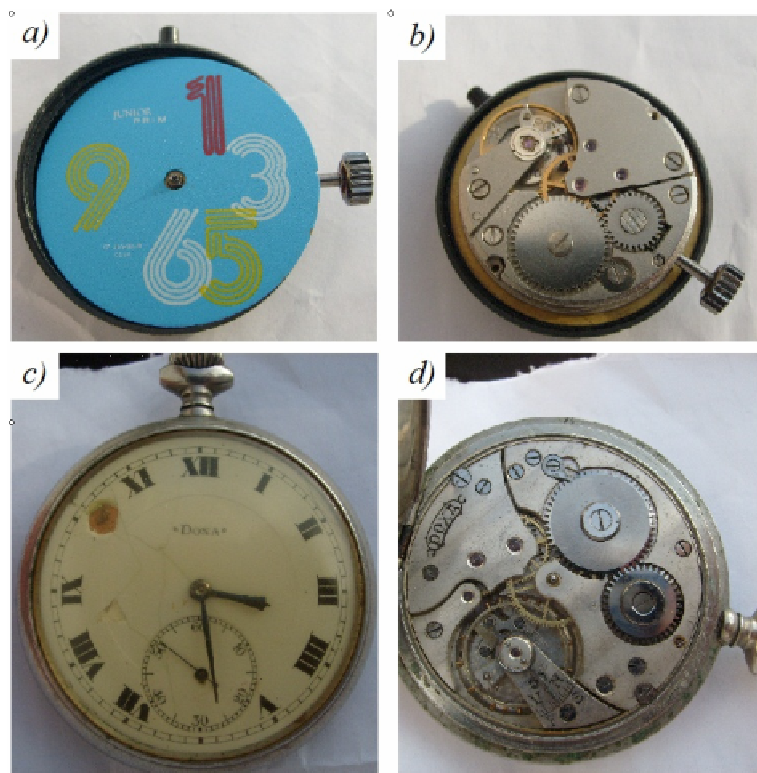
Obr 6.9 Hodinové stroje pro kontrolní analýzu

Pro analýzu byly vybrány exempláře, z nichž jeden jsou náramkové hodinky „Prim junior“ (Obr 6.9 a) b) ) a druhý jsou kapesní hodiny „Doxa“ (Obr 6.9 c) d) ).

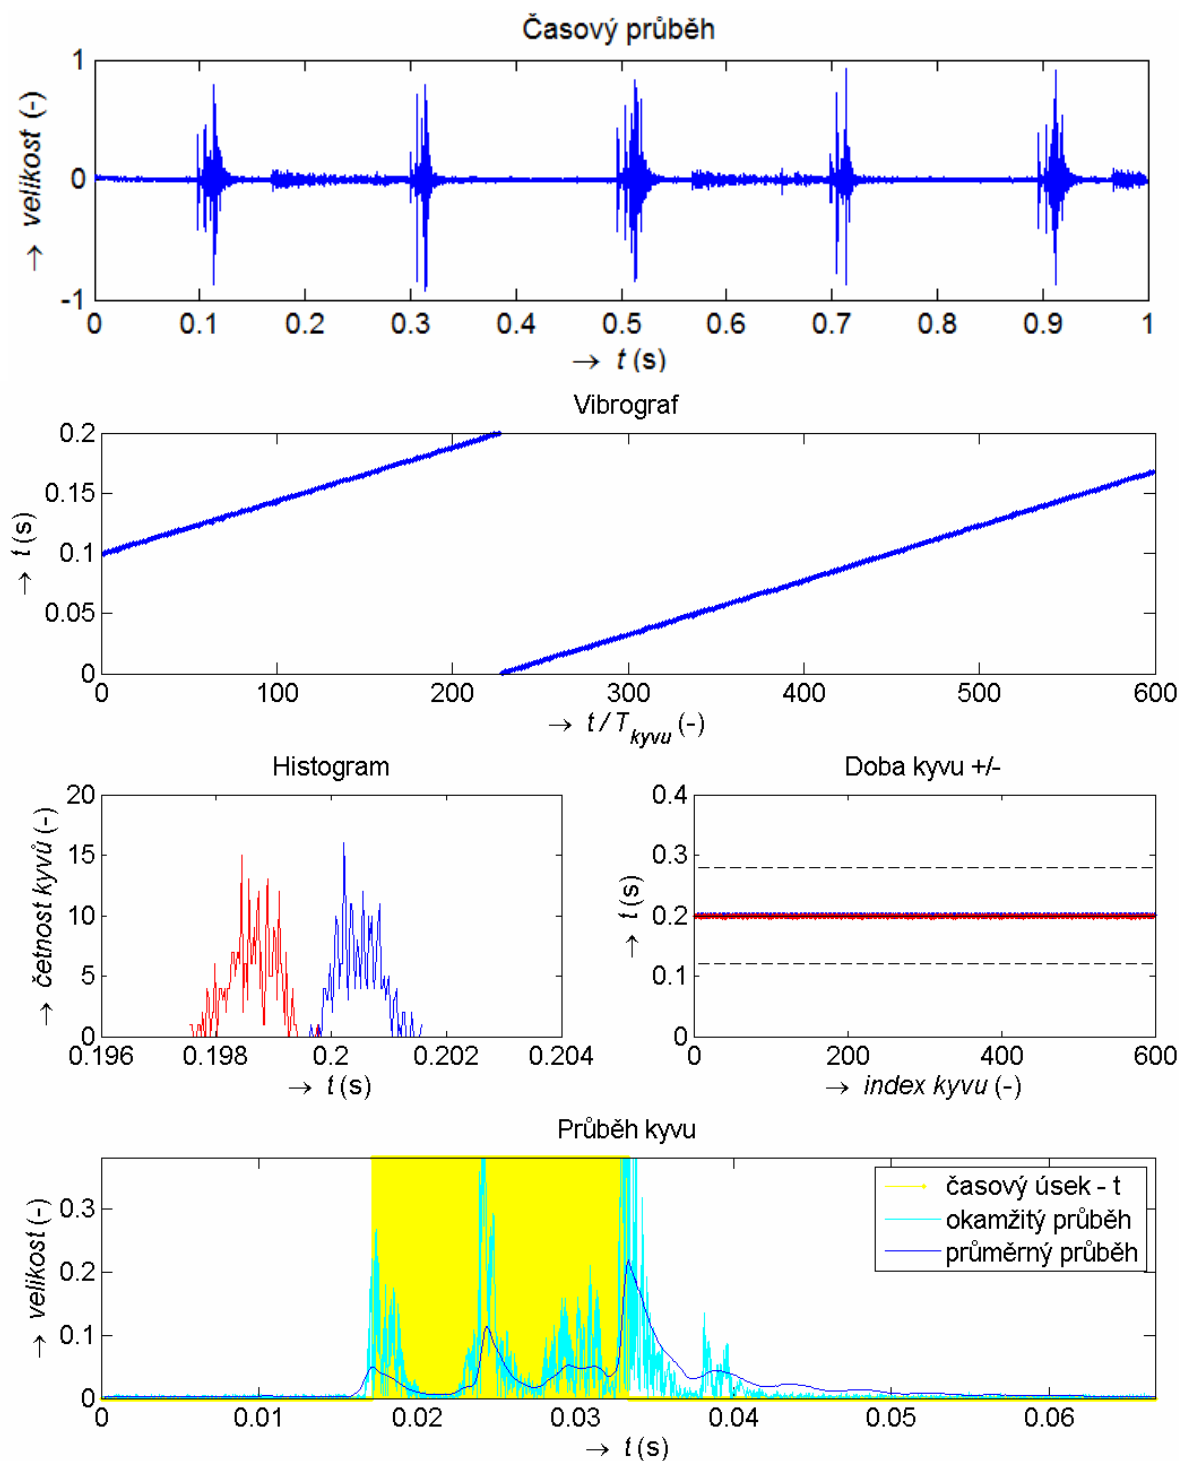
Obr 6.10 Grafické výsledky – korunka na stranu (hodiny Prim Junior)

křivka rostoucí jen podtrhuje fakt, že se hodinky výrazně zrychlují. Velikost rozkmitu setrvačky je dostatečná, avšak se změnou polohy kolísá přibližně o 80°. Tedy uvedené hodinky vyžadují pouze doregulování rychlosti chodu, jinak jsou zcela v pořádku. Přesné hodnoty parametrů zjištěné pomocí programu jsou uvedeny v následující tabulce 6.2.

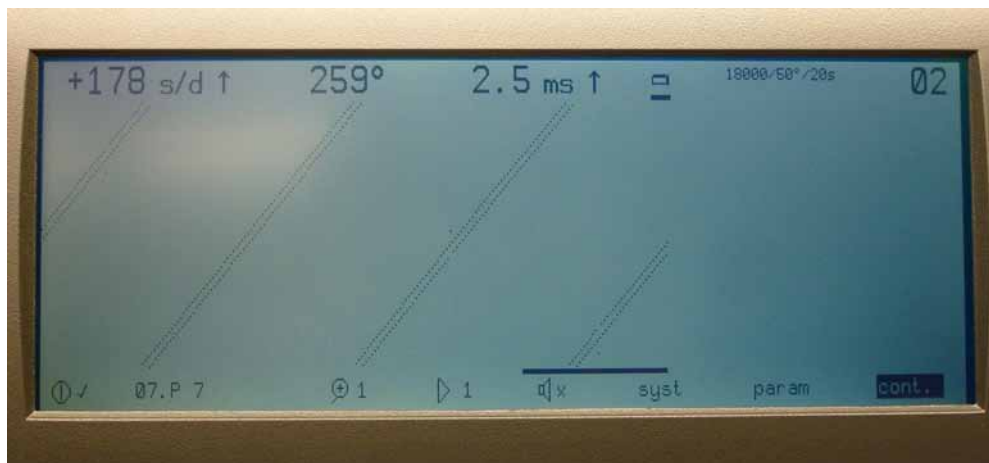
Obr 6.12 Vykreslená stopa na přístroji WITSCHI (hodinky Prim)

Stopa odpovídající zobrazení „Vibrograf“, vykreslená přístrojem WITSCHI, je na obrázku 6.12. Body které jsou zřetelně odchyľeny od křivky podle odborného názoru hodináře mohou značit problém s chodem krokového kola (viz Obr 2.9). Vzhledem k tomu, že ke zmíněnému jevu nedochází zcela pravidelně, mohlo se též jednat pouze o nějaký druh nečistoty v hodinovém stroji. Tento problém nebyl při předchozí analýze uvedeným programem vlastní výroby rozpoznán. Příčina s největší pravděpodobností spočívá v tom, že přístroj WITSCHI používá odlišný způsob snímání založený na přenosu vibrací nikoli klasického zvuku. Tento systém je podstatně odolnější vůči okolnímu rušení. Aby bylo pomocí zmíněného programu dosaženo adekvátních výsledků bylo zapotřebí signál filtrovat, tedy došlo k jistým informačním ztrátám.

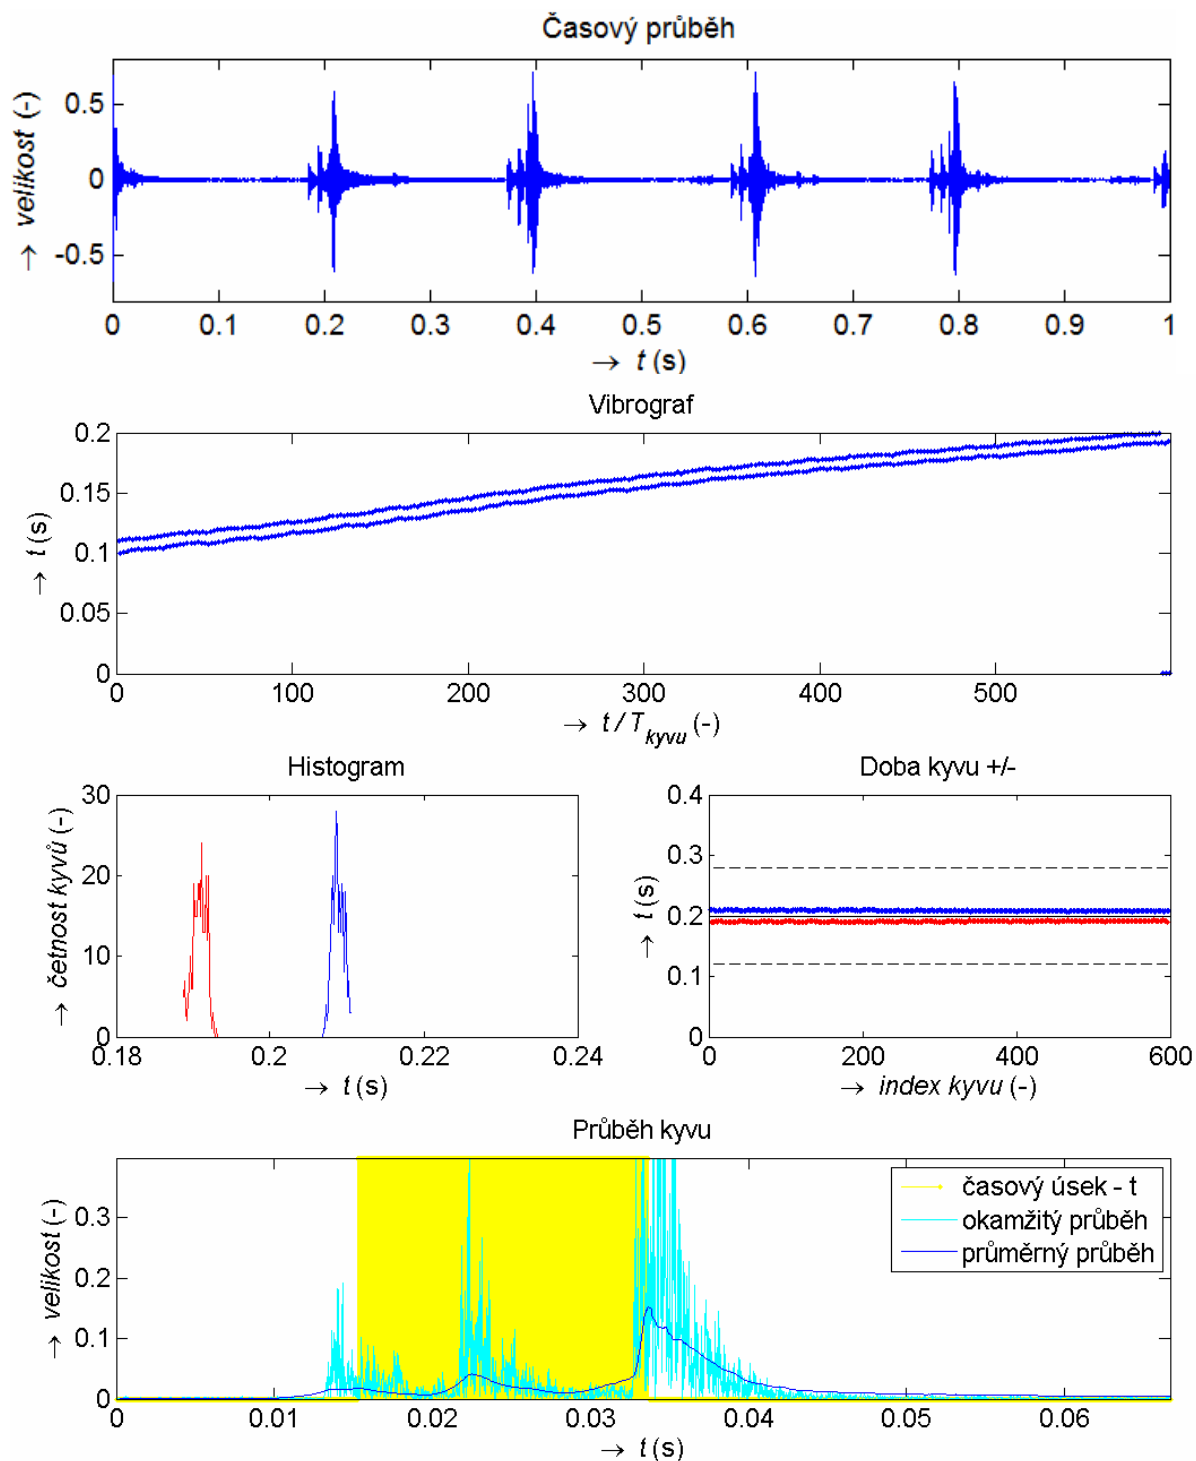
Obr 6.13 Grafické výsledky – číselník vzhůru (kapesní hodiny DOXA)

Z průběhu „Vibrograf“ na obrázku 6.13 je viditelné jak kulhání působící dvojitou křivku, tak i nelinearita chodu. Zmíněná nelinearita může být zapříčiněna nestejným přenášením hnací síly dodávané perem. Při bližším zkoumání stavu hodin v jednotlivých polohách byly zjištěny radikální změny chodu, které jsou zřejmé například srovnáním zobrazení „Vibrograf“ v obrázcích 6.13 a 6.14.

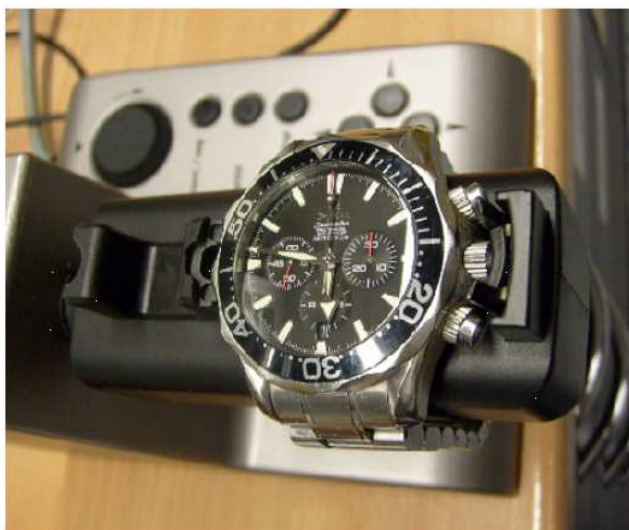
Obr 6.17 Náramkové hodinky (bezvadný stav)

Skutečná kvalita hodinového stroje spočívá v časové i polohové i teplotní stálosti sledovaných parametrů. Změnám rychlosti chodu, kulhání či rozkmitu setrvačky se však nelze vyhnout zcela. I ty nejkvalitnější stroje budou vykazovat určité změny. Cílem je tyto změny minimalizovat. Dobrým základem pro stálost parametrů je samozřejmě původ stroje. Neméně důležitými podmínkami je však také bezvadný stav a čistota uvnitř stroje. Bohužel i vliv okolní teploty není zanedbatelný. Tento vliv se však dá do jisté míry potlačit například bimetalickou setrvačkou (viz Obr 2.2), materiálem vlásku apod. Tím samozřejmě roste i cena. Jako příklad jsou zde uvedeny náramkové hodinky přijatelné kvality (Obr 6.17).

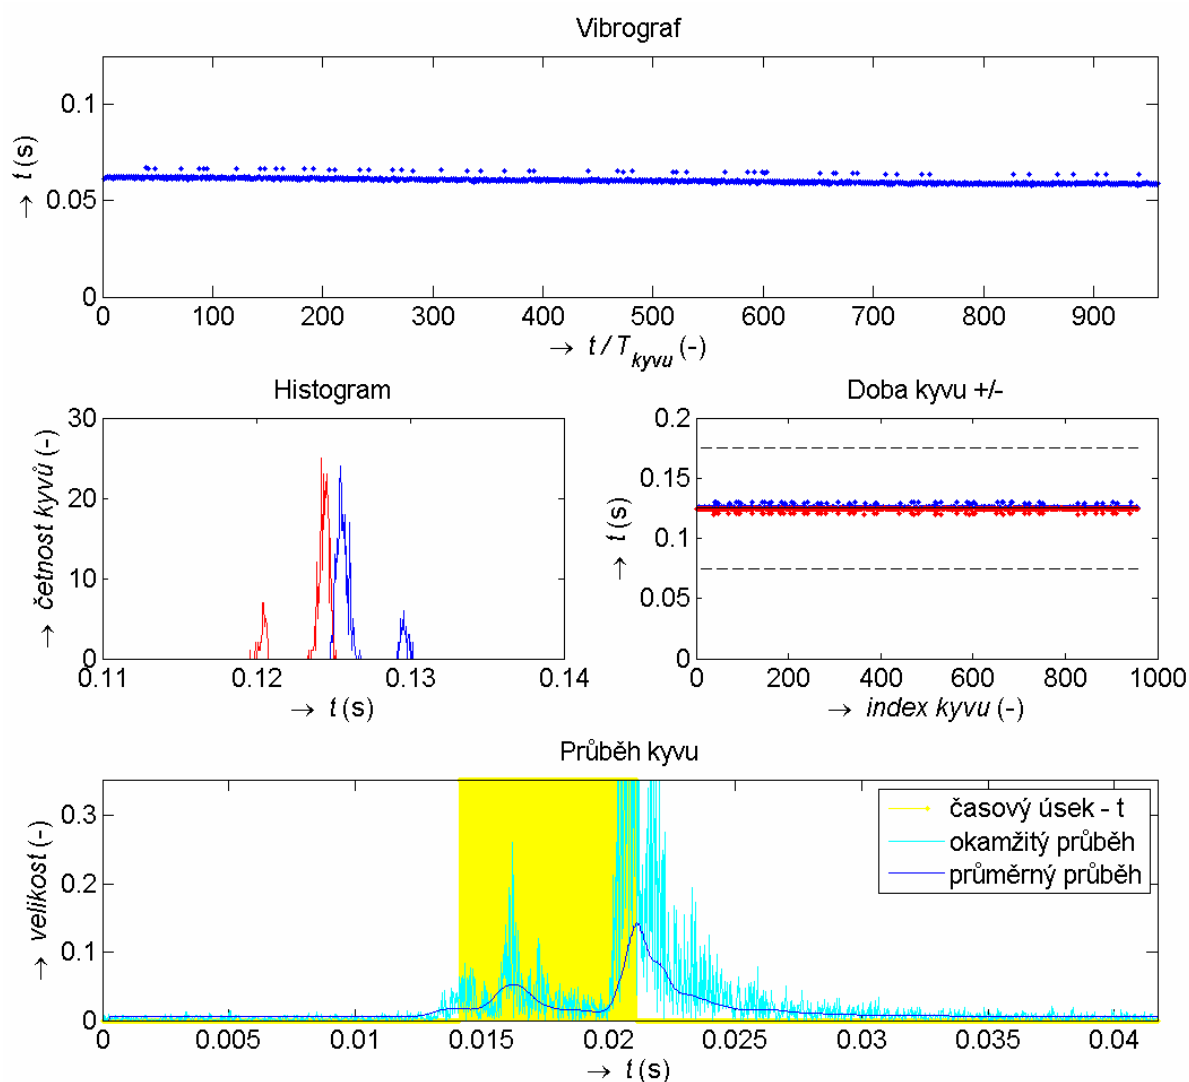
Obr A.1.4 Grafické výsledky

Chyba měření času : -2,5 s / 24 hod  
Velikost kulhání : 2,2 ms  
Rozkmit setrvačky :  $287^\circ$   
Linearita chodu: vyhovující

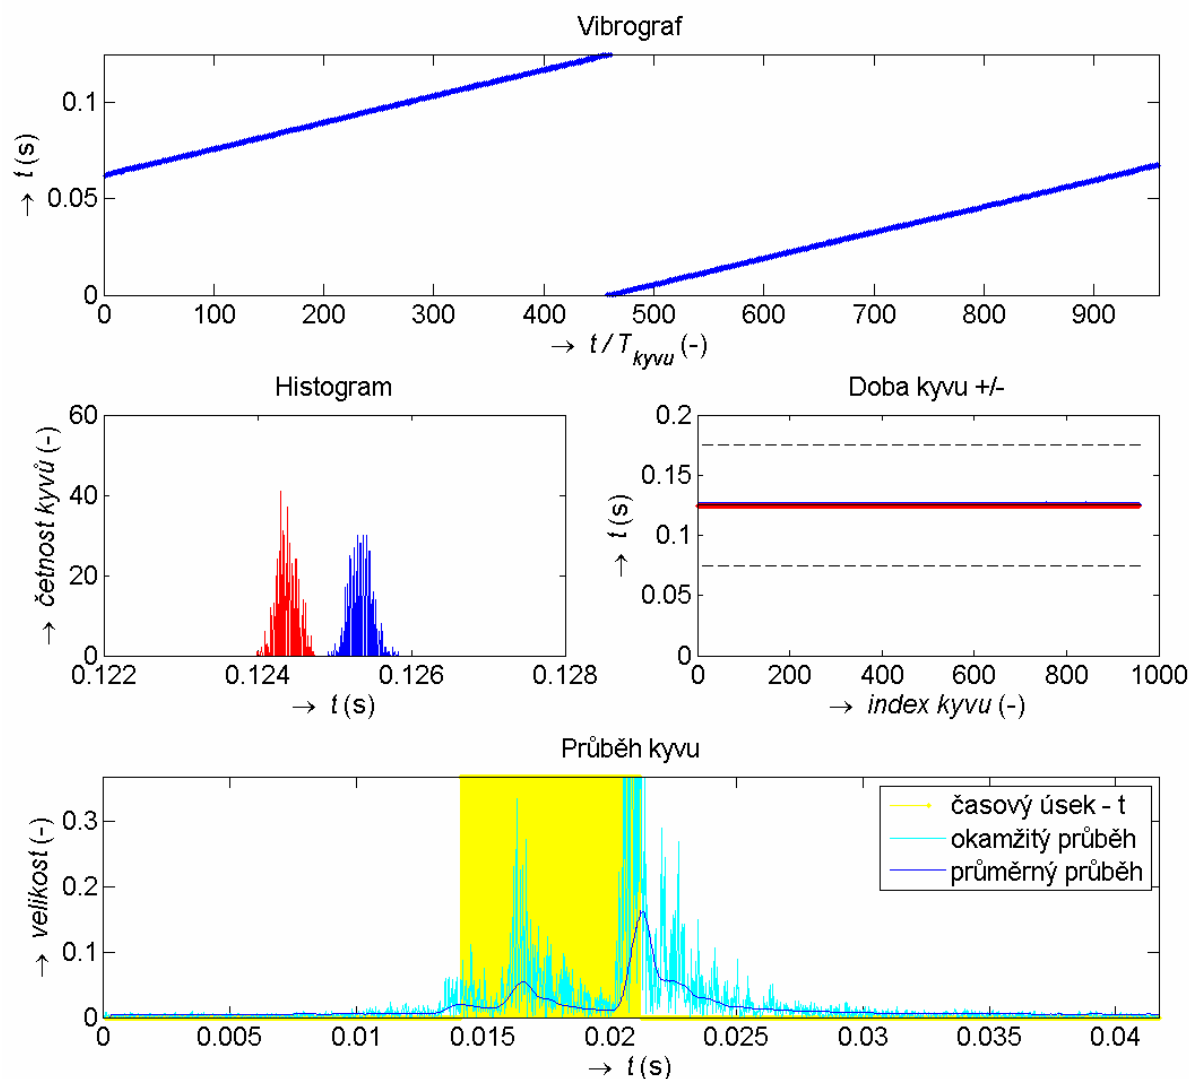
Obr A.2.4 Grafické výsledky

Chyba měření času : +93,6 s / 24 hod  
Velikost kulhání : 1,0 ms  
Rozkmit setrvačky : 282°  
Linearita chodu: vynikající

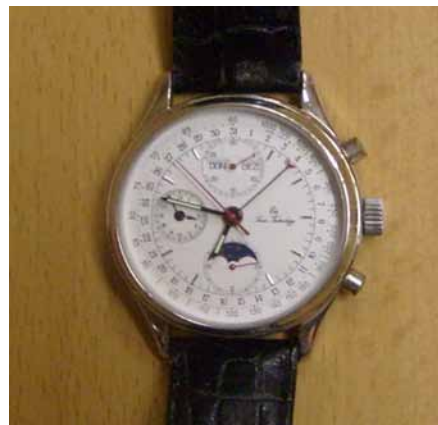
Obr A.4.1 Hodinový stroj

| Poznámka: | denně užívané, znečištěné,<br>vyschlé mazivo, v chodu od<br>roku 1995 |

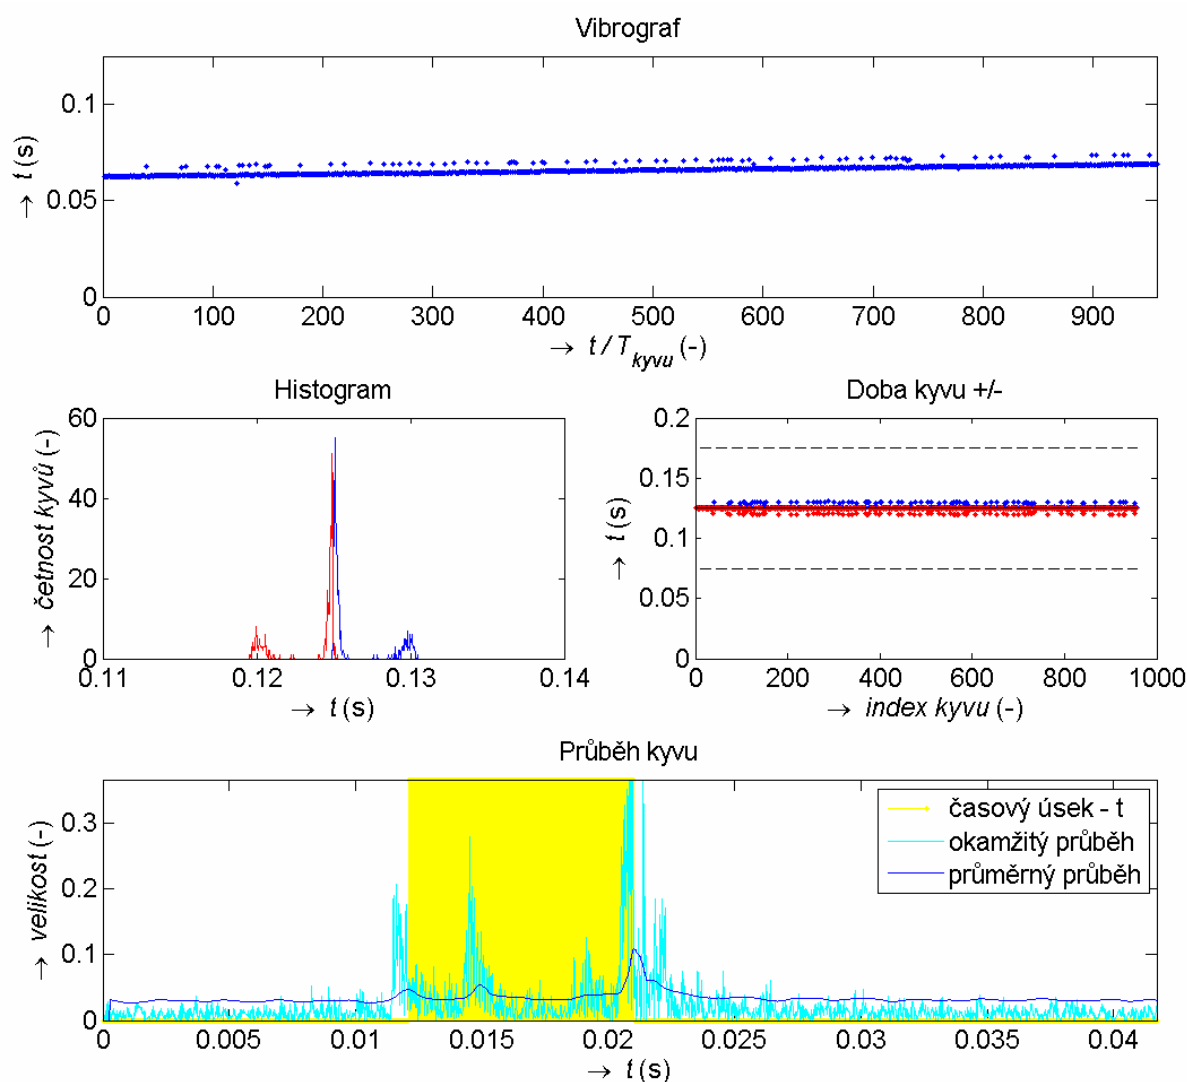
Obr A.4.4 Grafické výsledky

Chyba měření času : +4,7 s / 24 hod  
Velikost kulhání : 2,5 ms  
Rozkmit setrvačky :  $225^\circ$   
Linearita chodu: nevyhovující

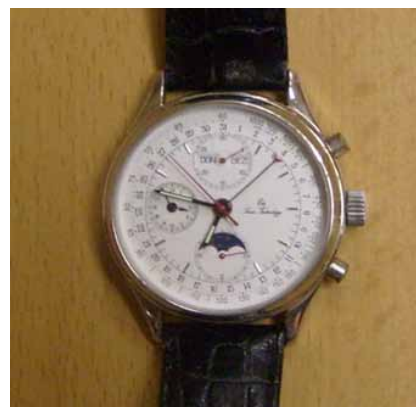
Obr A.5.1 Hodinový stroj

| Poznámka: | denně užívané, znečištěné,<br>vyschlé mazivo, v chodu od<br>roku 1995 |
