# AKUSTICKÁ ANALÝZA MECHANICKÝCH HODINEK

ACOUSTICAL ANALYSIS OF MECHANICAL WATCHES

DIPLOMOVÁ PRÁCE  
MASTER'S THESIS

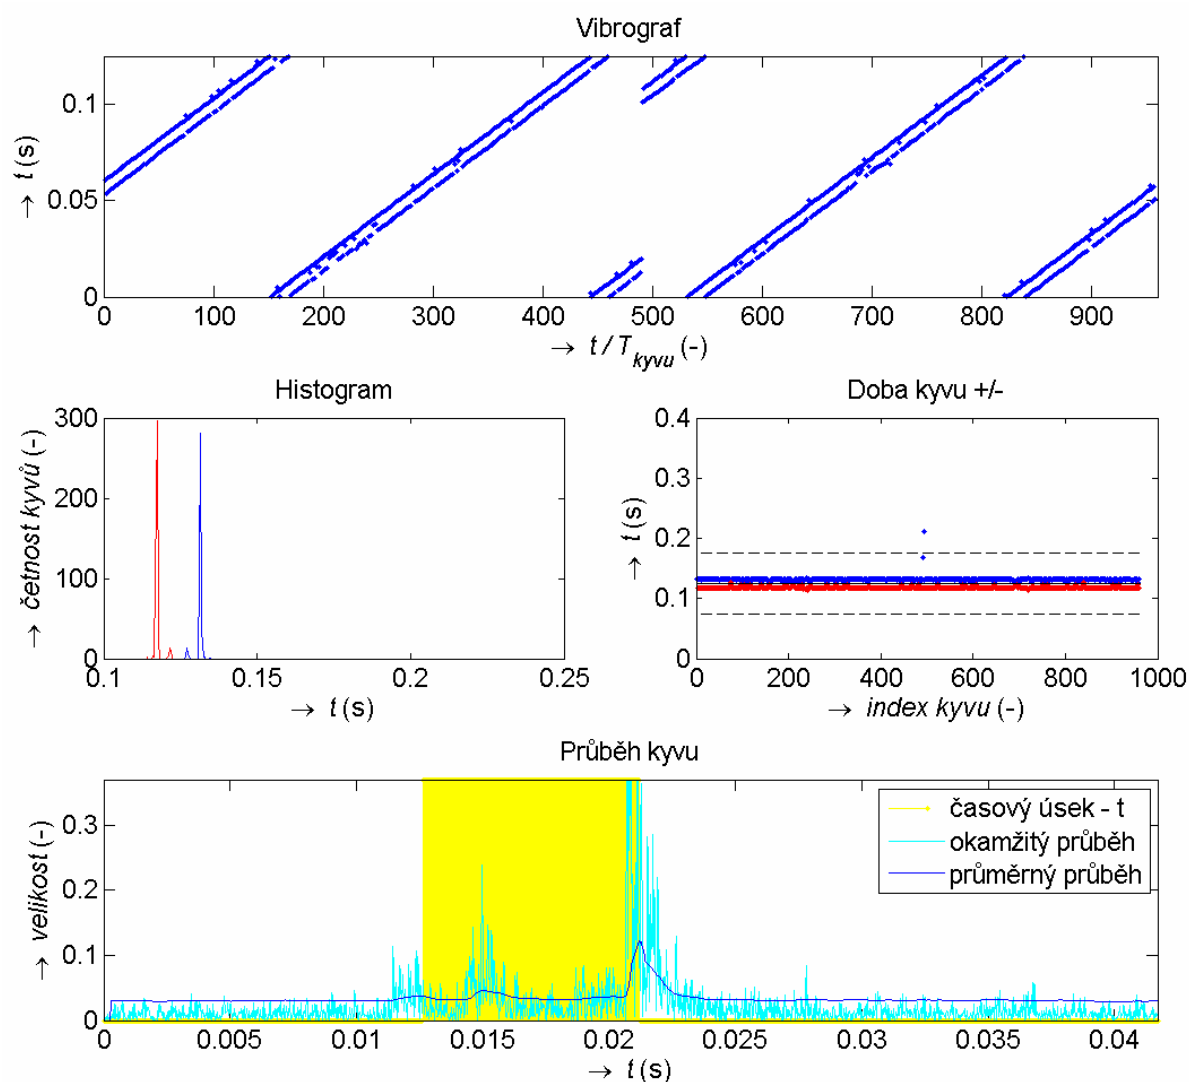
Obr A.5.4 Grafické výsledky

Chyba měření času : +261,6 s / 24 hod  
Velikost kulhání : 13,9 ms  
Rozkmit setrvačky :  $235^\circ$   
Linearita chodu: nevyhovující

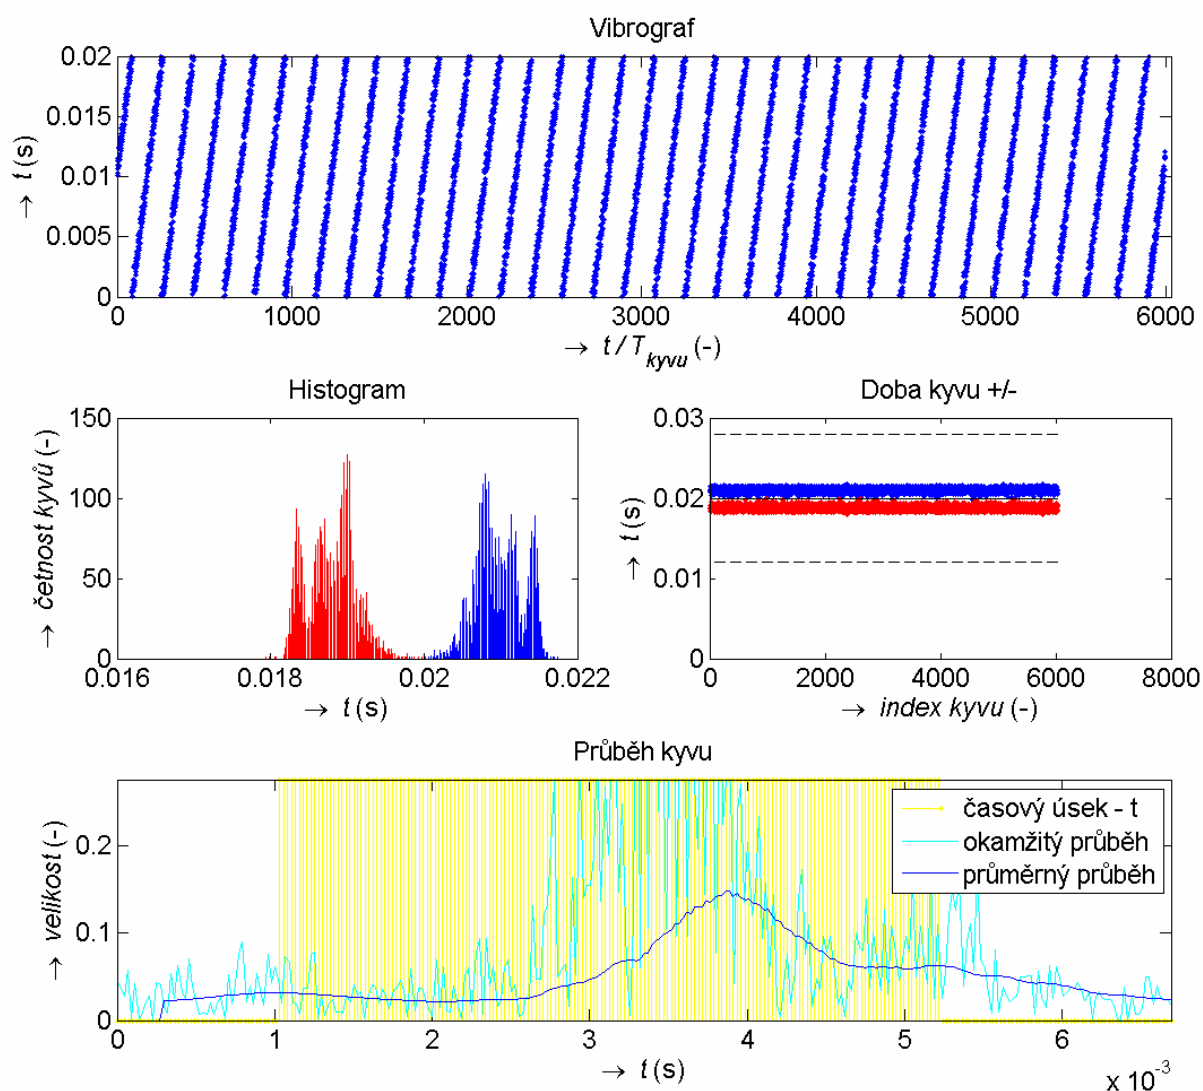
Obr A.7.4 Grafické výsledky

Chyba měření času : +488,4 s / 24 hod  
Velikost kulhání : 2,2 ms  
Rozkmit setrvačky :  $82^\circ$   
Linearita chodu: vyhovující

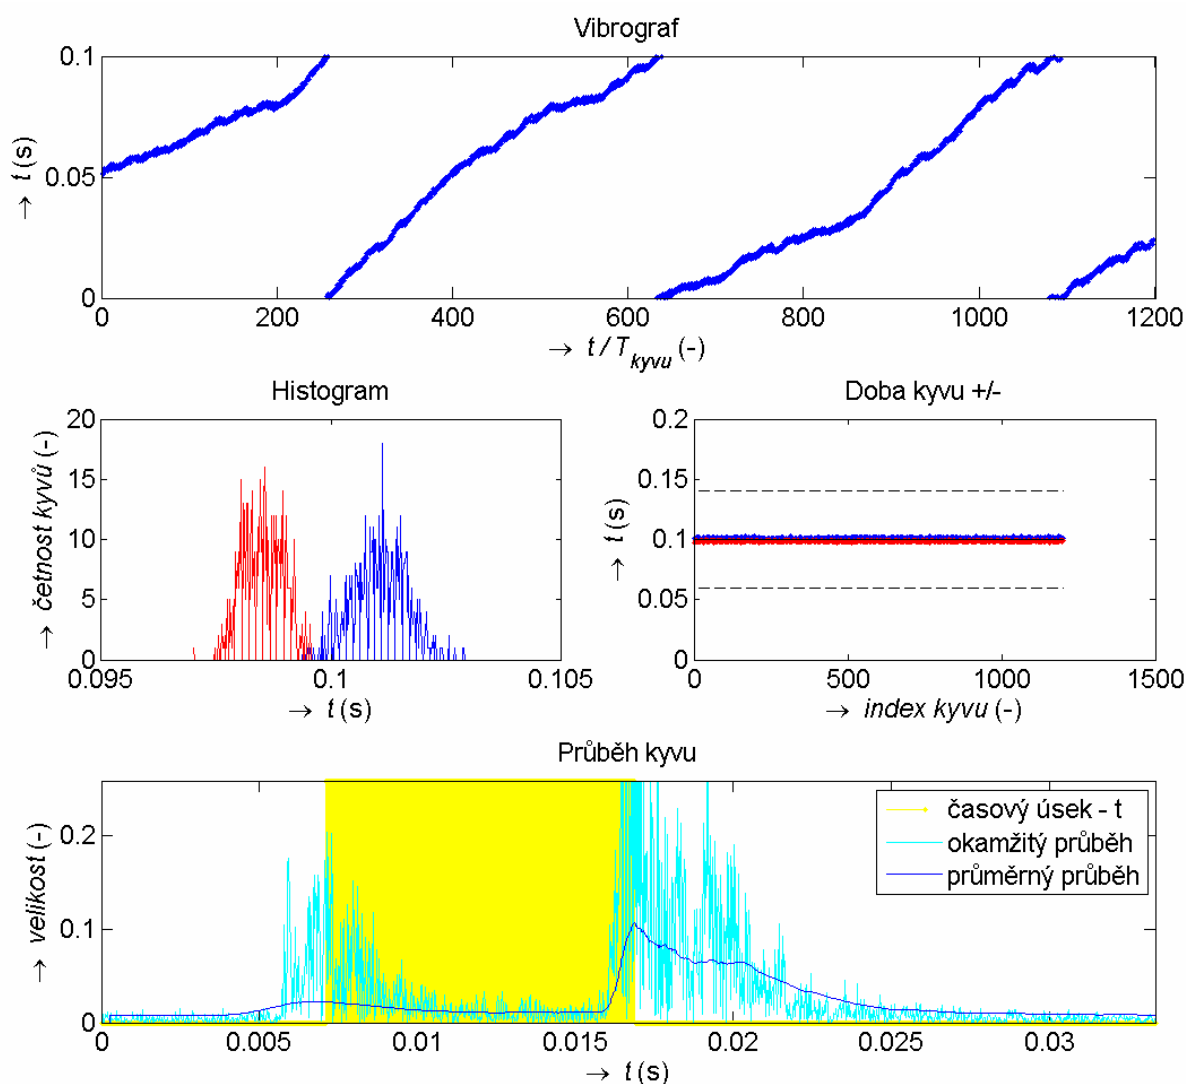
Obr A.8.4 Grafické výsledky

Chyba měření času : +197,2 s / 24 hod  
Velikost kulhání : 2,5 ms  
Rozkmit setrvačky :  $166^\circ$   
Linearita chodu: nevyhovující

Poslední funkcí programu je výpočet rozkmitu setrvačky. Jedná se o velikost jejího úhlového rozkmitu. Princip výpočtu je rozebrán v kapitole 2.7. Klíčovým parametrem pro určení rozkmitu setrvačky je časový úsek  $t$  (v obrázku 6.6 vyznačen žlutou barvou), který má význam časové vzdálenosti mezi impulsy A a D (viz teorie – obrázek 2.7). Obrázek 2.7 je však ideální, ve skutečnosti však může dojít i k tomu, že poměry velikostí jednotlivých impulsů jsou náhodné. Princip určení časového okamžiku  $t$  tímto programem spočívá v nalezení zmíněných impulsů v průměrném průběhu a vypočtení časového zpoždění mezi nimi. Přičemž „průměrný průběh“ v obrázku 6.6 je počítán ze všech kyvů a „okamžitý průběh“ je pouze jeden zvolený. Pokud však bude průběh kyvu výrazně jiný než na obrázku 2.7, například méně nebo více impulsů, nelze měření rozkmitu považovat za správné. Tento případ se však obvykle neslučuje s bezchybným chodem stroje, což je zřejmé například ze záznamu A.8 v příloze.

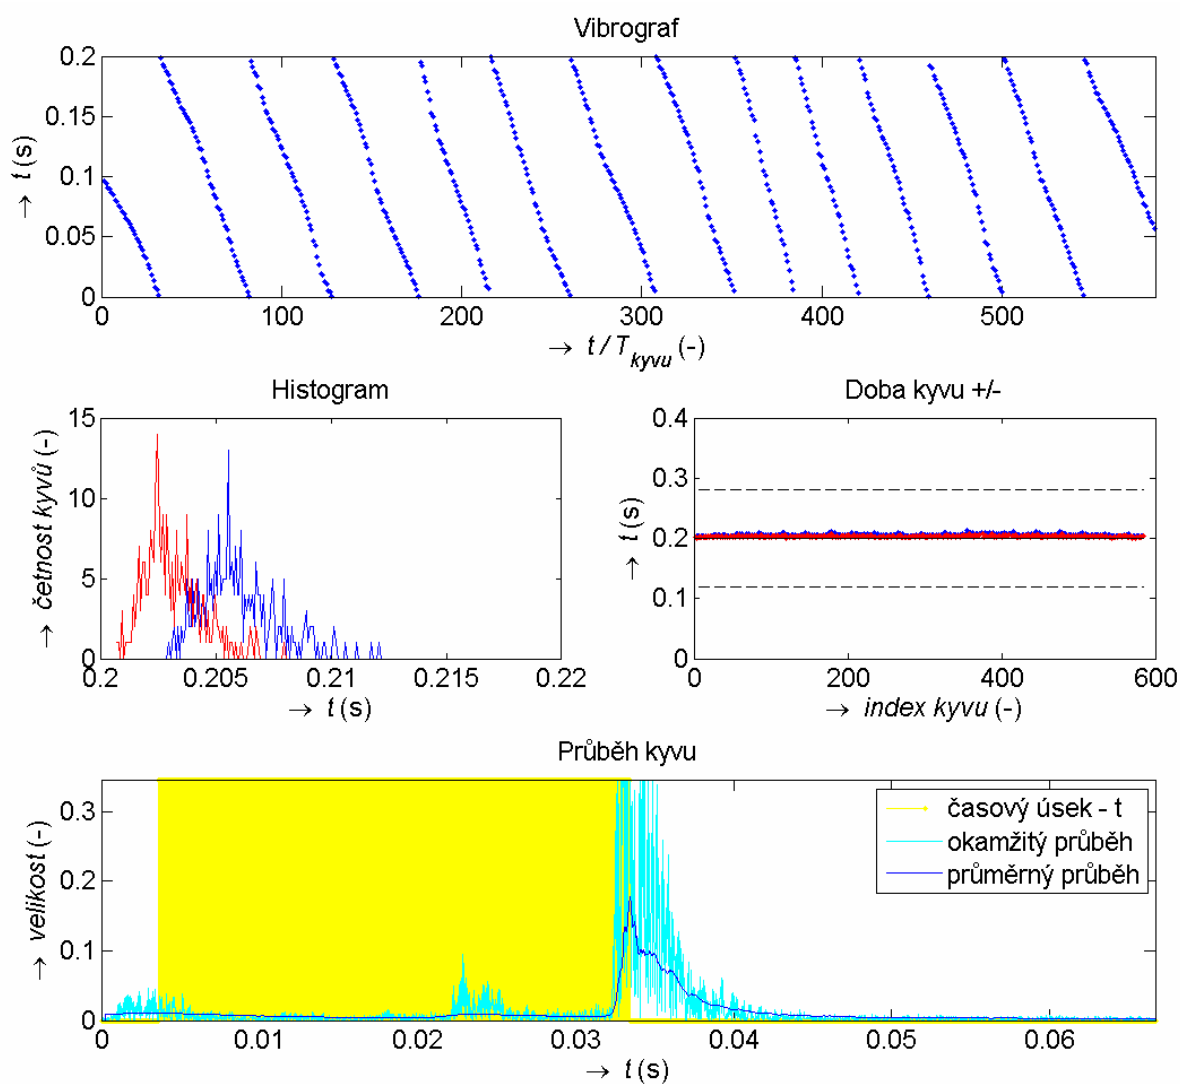
Obr A.10.4 Grafické výsledky

Chyba měření času : -1982,2 s / 24 hod  
Velikost kulhání : 2,9 ms  
Rozkmit setrvačky :  $108^\circ$   
Linearita chodu: nevyhovující

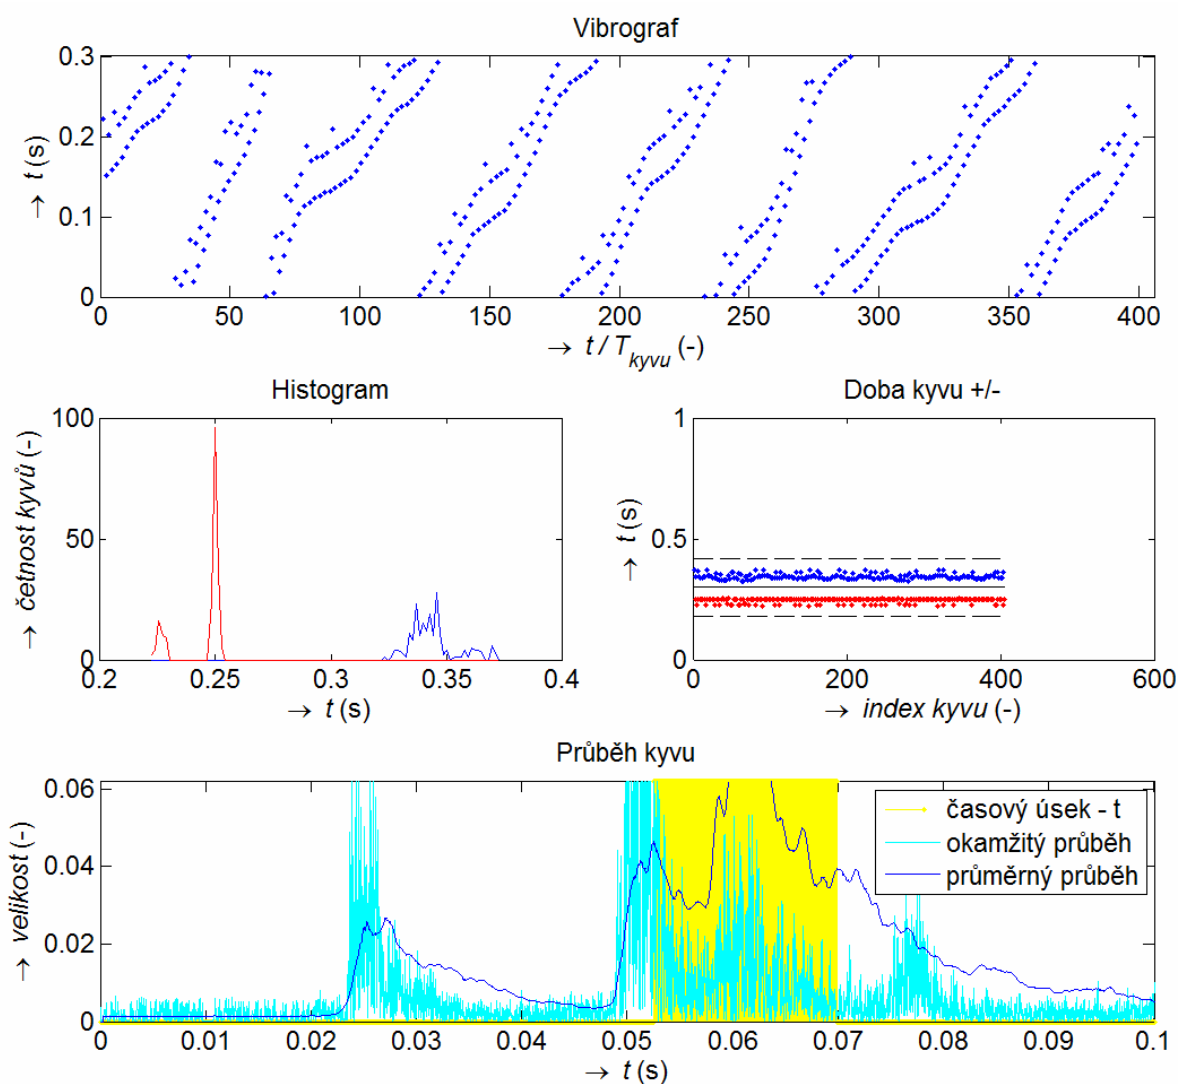
Obr A.13.4 Grafické výsledky

Chyba měření času : +1519,0 s / 24 hod  
Velikost kulhání : 98,6 ms  
Rozkmit setrvačky :  $276^\circ$   
Linearita chodu: nevyhovující

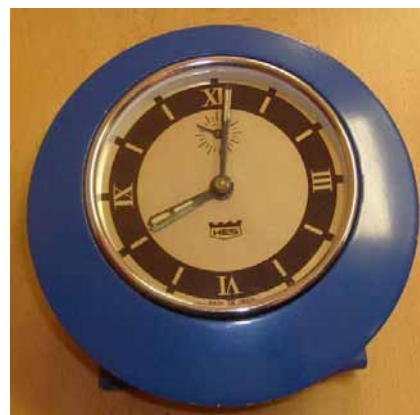
Obr A.14.1 Hodinový stroj

Počet kyvů:  $3, \bar{3}$   
Stav hodinového stroje: nevyvážená setrvačka  
Název zvukového záznamu: 038.wav  
Vzorkovací kmitočet: 44,1 kHz  
Počet bitů na vzorek: 8  
Délka záznamu: 120 s  
Mikrofon: Behringer ECM 8000  
Poloha při záznamu: vertikální  
Poznámka: poloha hodin:

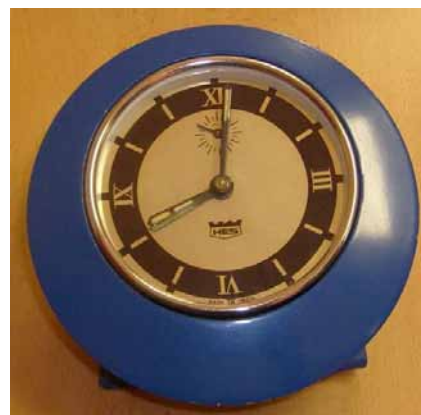
Obr A.15.1 Hodinový stroj

Počet kyvů:  $3, \bar{3}$   
 Stav hodinového stroje: nevyvážená setrvačka  
 Název zvukového záznamu: 039.wav  
 Vzorkovací kmitočet: 44,1 kHz  
 Počet bitů na vzorek: 8  
 Délka záznamu: 120 s  
 Mikrofon: Behringer ECM 8000  
 Poloha při záznamu: vertikální  
 Poznámka: poloha hodin:
