**STAVEBNÍ PRŮZKUM A DIAGNOSTIKA  
KONSTRUKCE**

SURVEY AND DIAGNOSTICS OF BUILDING CONSTRUCTION

**DIPLOMOVÁ PRÁCE**

**Bc. Vojtěch Zlámal**

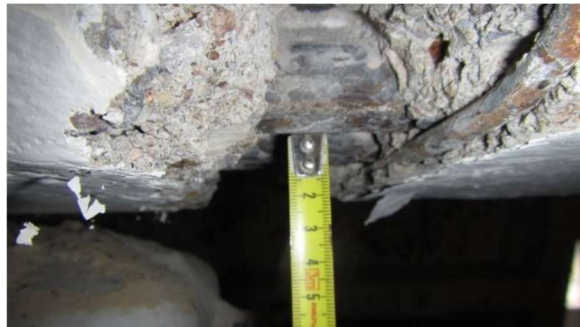
Obr. 5.45 Měření krycí vrstvy hlavní nosné výztuže uprostřed rozpětí trámu T 2.1. [28]

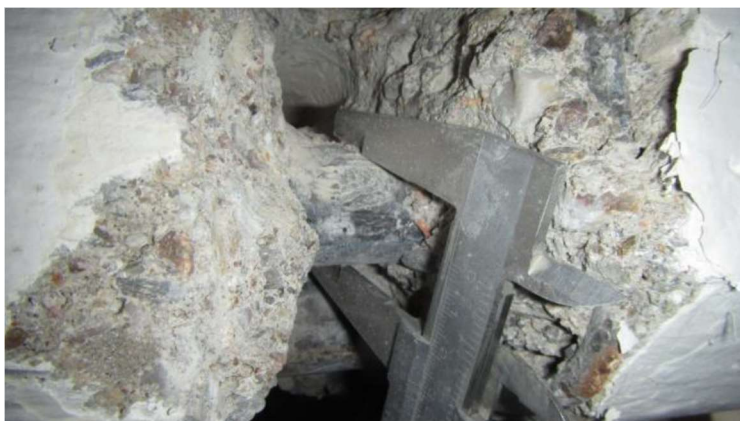
Obr. 5.46 Měření průměru hlavní nosné výztuže. [28]

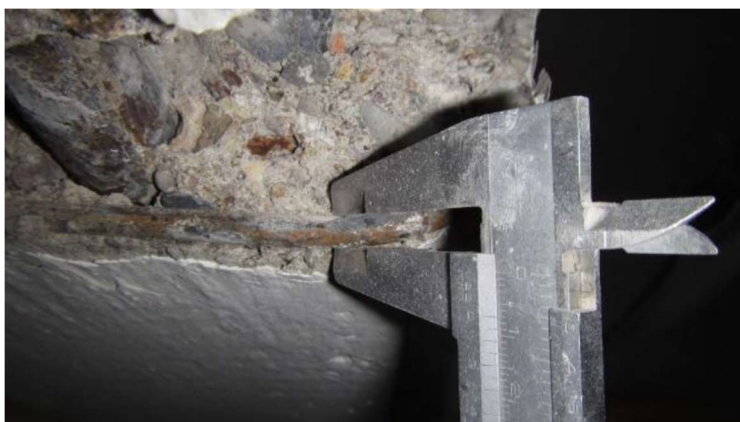
Obr. 5.47 Měření průměru smykové výztuže (třmínků), viditelná povrchová koroze. [28]

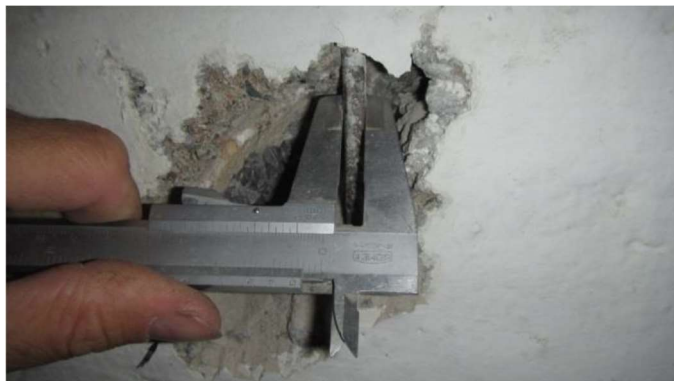
Obr. 5.51 Měření průměru smykové výztuže (třmínků), bez viditelných známek koroze. [28]

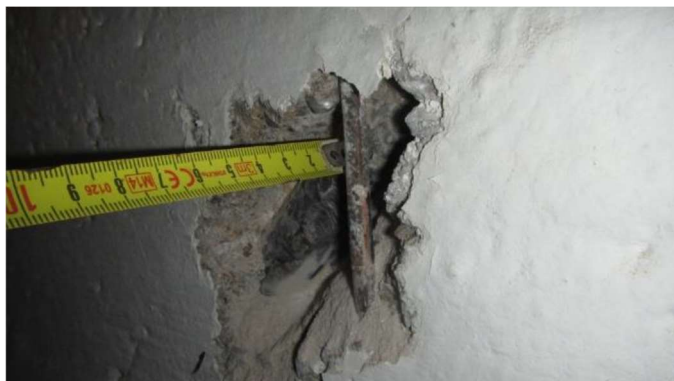
Obr. 5.52 Měření krycí vrstvy ohýbané výztuže. [28]

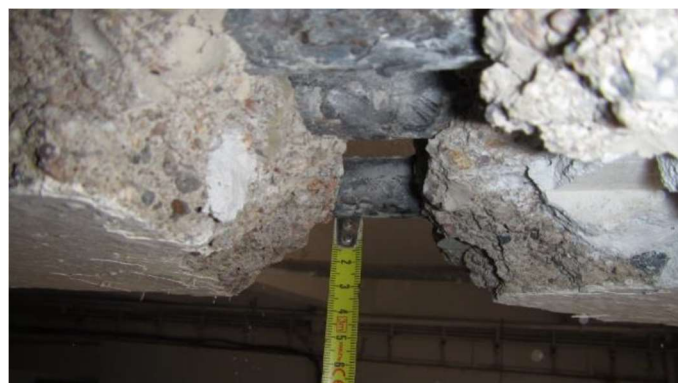
Obr. 5.58 Měření krycí vrstvy hlavní nosné výztuže uprostřed rozpětí trávě T2.2. [28]

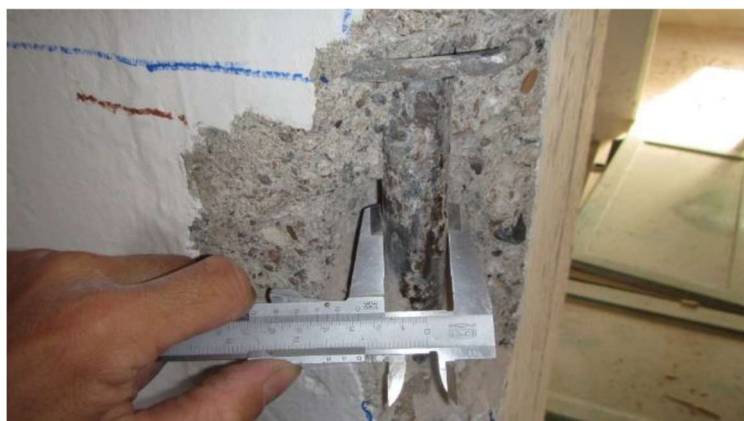
Obr. 5.85 Měření průměru hlavní nosné výztuže, výztuže s mírnou korozí. [28]

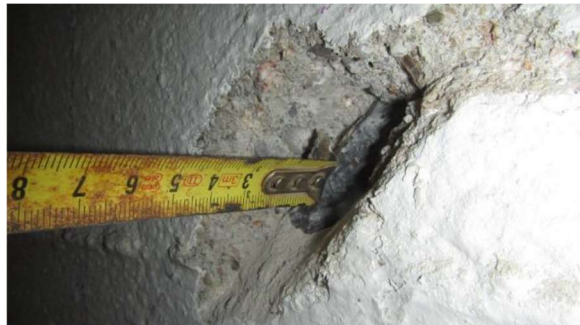
Obr. 5.98 Měření krycí vrstvy ohýbané výztuže, povrch výztuže bez známek koroze. [28]

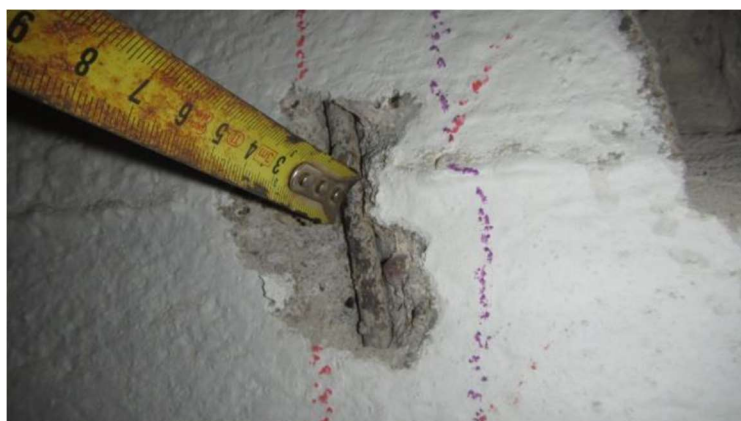
Obr. 5.99 Měření průměru smykové výztuže (třmínků), mírná povrchová koroze výztuže. [28]

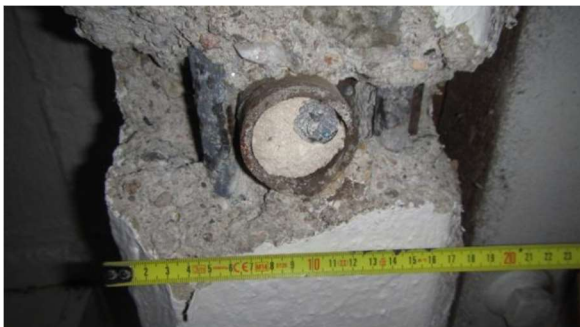
Obr. 5.103 Detailní pohled na provedenou sondu pro ověření ohybové výztuže stropního trámu T4.3 s viditelnou zabetonovanou ocelovou trubicí. [28]

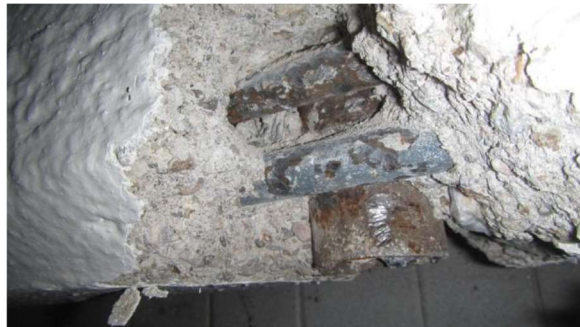
Obr. 5.104 Detailní pohled na vyztužení trámu T4.3 uprostřed rozpětí z bočního líce ve dvou vrstvách s viditelnou průběžnou trubicí až ke spodnímu povrchu. [28]

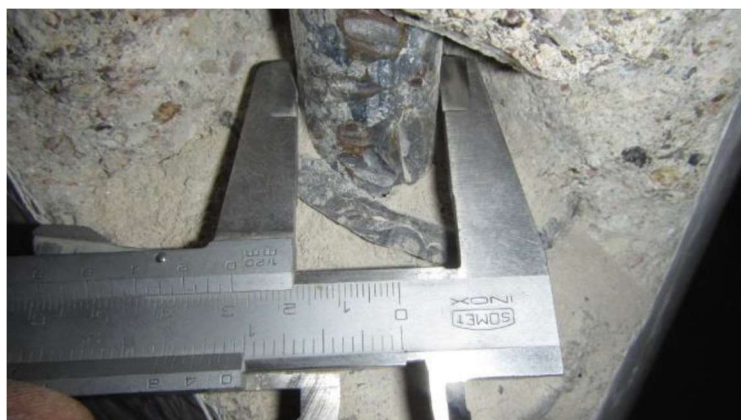
Obr. 5.123 Měření průměru hlavní nosné výztuže, výztuže s mírnou povrchovou korozí. [28]
