## BEZPEČNOST CYKLISTŮ V SILNIČNÍM PROVOZU

Jan Křenek, Stanislav Michalský, Petr Semmler, Jiří Juza, Jindřich Frič<sup>20</sup>

## 8 KAZUISTIKY:

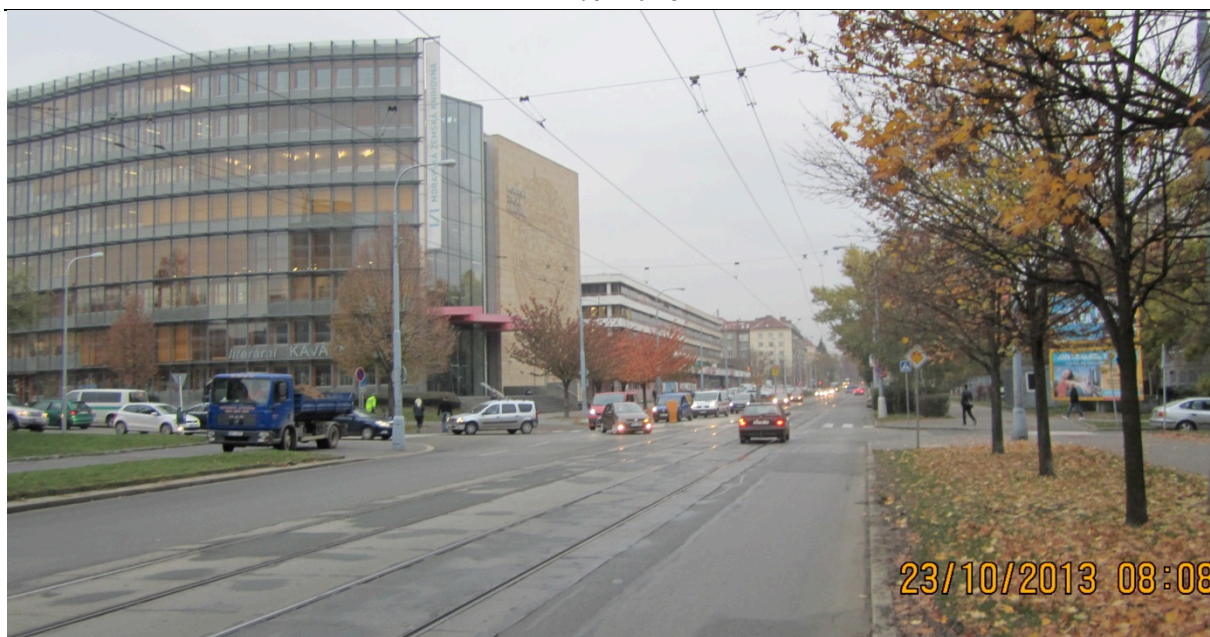
K dopravní nehodě došlo v křižovatce ulic Kounicova – Hrnčířská v Brně. Řidič vozidla Peugeot jel po ulici Kounicova a odbočoval doleva do ulice Hrnčířské. Vzhledem ke špatným světelným podmínkám (nehoda se stala v 7.20, 23. 10.) přehlédnul protijedoucí cyklistku, které nedal přednost v jízdě, a došlo ke střetu.

Na základě výše uvedených informací a šetřením na místě nehody lze dle nekompletních získaných dat konstatovat, že k nehodě došlo velmi pravděpodobně poté, co řidič osobního vozu odbočujícího vlevo nedal přednost protijedoucí cyklistce. Z hlediska vlivu lidského faktoru na nehodový děj lze tedy v tomto případě uvažovat především o chybném počínání řidiče OA, které bylo umocněno pravděpodobně obecně sníženou viditelností (šero), ale lze hypoteticky uvažovat také o **snížené viditelnosti samotné cyklistky** (černý oděv bez reflexních prvků, údajně nedostatečné osvětlení přední svítlnou na kole).

Obrázek 1 - Pohled ve směru jízdy vozidla Peugeot

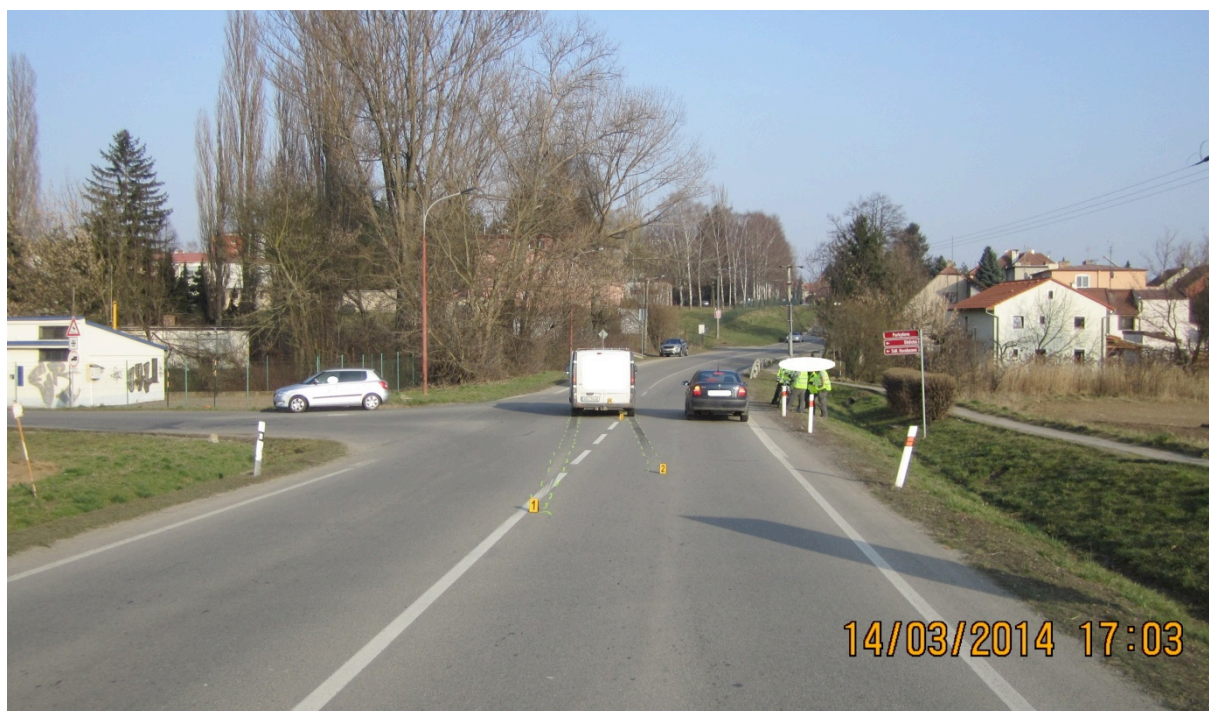
Řidič nákladního automobilu (dále jen NA) Renault Trafic jel po silnici II/379 směrem do Vyškova. V prostoru křižovatky s místní komunikací došlo ke střetu vozidla s cyklistou, který se rozhodl náhle bez udání znamení o změně směru jízdy odbočit doleva. Řidič Renaultu reagoval brzděním a úhybným manévrem, střetu však nedokázal zabránit.

Závěr: na základě výše uvedených informací a šetření na místě nehody lze konstatovat, že k nehodě došlo velmi pravděpodobně poté, co cyklista řádně nesignalizoval změnu směru jízdy, před odbočením se nerozhlédl, tudíž nevěnoval se plně řízení bicyklu, byl nepozorný. V tomto případě je vliv lidského faktoru na vznik dopravní nehody zřejmý.

*Obrázek 2 - situace v místě dopravní nehody*
