**STANOVENÍ POHYBŮ SKALNÍCH BLOKŮ**

DETERMINATION OF ROCK BLOCKS MOVEMENTS

**DIPLOMOVÁ PRÁCE**

Bc. Martin Smolinka

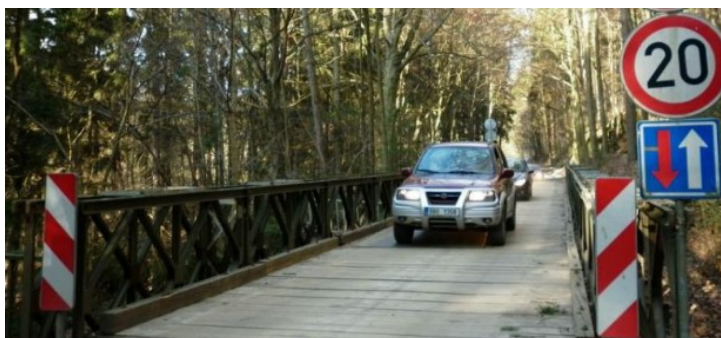
Obrázek 6 Provizorní most nad propadáním [12]

Z naměřených dat jednotlivých etap byl vypočítán větší pokles bodů v místě silnice nad propadáním Nová Rasovna. Proto byl v tomto místě z bezpečnostních důvodů umístěn provizorní most, který byl položen na stávající komunikaci.

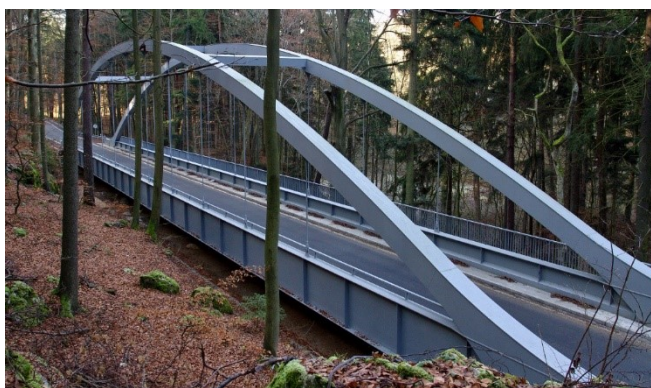
Obrázek 7 Nový most nad propadáním [13]

V roce 2014 byl provizorní most svržen a nahrazen novým, který je ukotven ve skalním masivu mimo řícení skalních bloků. Z toho důvodu bylo etapové měření v roce 2014 přerušeno a pokračovalo v roce 2015, na které tato práce navazuje.

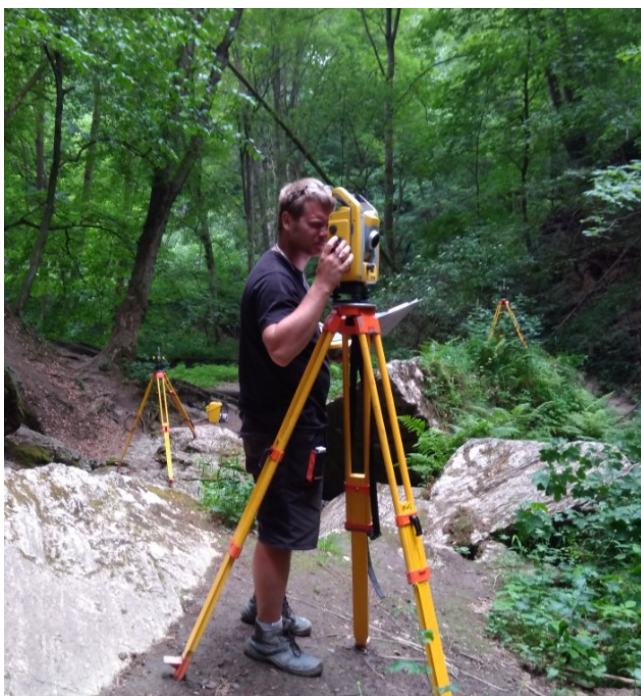
*Obrázek 13 Etapové měření č. 21 [autor]*

Pro zaměření bodů byla zvolena měřická síť tvořena 6 přechodnými stanovisky. Přechodná stanoviska byla zvolena z toho důvodu, aby do měření nevstupovala chyba z centrace. Síť byla úhlově a délkově proměřena za využití trojpodstavcové soupravy a byla připojena na referenční body. Referenční bod č. 39 je stabilizován ve vodorovné poloze železným nýtem, byl měřen polární metodou. Body 106, 107, 108, 109 a 110 jsou stabilizovány ve svislé poloze ve stěně skalního masivu a byly měřeny pouze úhlově. Referenční body 106-110 už není možné pouhým okem dohledat. Byly signalizovány červeným sprejem, ale ten už není skoro vůbec patrný. K jejich dohledání jsem využil funkci robotické totální stanice. Do totální

stanice byly nahrány souřadnice bodů z předešlé etapy, aby měření mohlo být prováděno v souřadnicích. Vždy jsem se zorientoval na dva body a totální stanice vypočetla souřadnice volného stanoviska. Pomocí funkce otoč při měření mi totální stanice sama zacílila do blízkosti požadovaného bodu. Tím jsem mohl zaměřit referenční body ve stěně skalního masivu a výrazně mi to pomohlo při identifikaci všech pozorovaných bodů. Po ukončení měření byl exportován formát zápisníku měření, aby mohlo dojít k vyrovnání.

Jak již bylo řečeno dříve, pro měření pozorovaných bodů byla využita metoda prostorové polární metody. Pouze na body č. 32 a 37, které jsou stabilizovány vertikálně, je použita metoda prostorového protínání z úhlů. Pro měření prostorové polární metody byl využit minihranol Leica, který je výškově nastavitelný v rozmezí 5 až 50 cm. To mi usnadnilo práci, protože v blízkém okolí většiny pozorovaných bodů se nachází travní porost, nánosy dřevin apod. Kromě bodu č. 33 jsou všechny pozorované body měřeny minimálně ze dvou stanovisek, ten je zaměřen pouze ze stanoviska 4006.

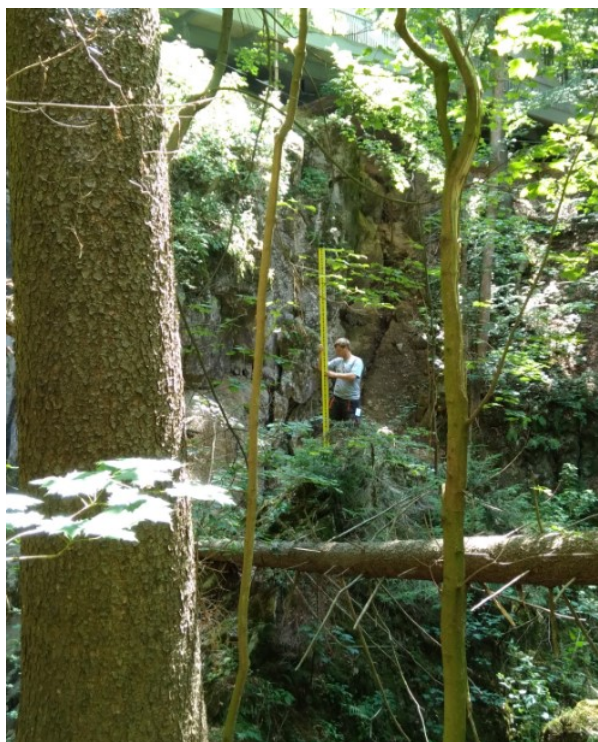
*Obrázek 14 etapové měření č. 21 nivelace  
[autor]*

Dne 6.7.2017 byly změřeny pozorované body metodou přesné nivelace za obdobných klimatických podmínek. Niveláčnická síť je tvořena dvěma pořady, oba začínají a končí na bodu č. 39. Prvním pořadem byly změřeny pozorované body na blocích ozn. D, E, F. Druhým niveláčnickým pořadem byly zaměřeny pozorované body na blocích ozn. A, C, G. U druhého pořadu musel být použit přestavový bod označený v zápisníku číslem 1000 resp. 1001. Většina bodů v obou pořadech je zaměřena bokem a to vždy dvakrát. Metoda přesné nivelace sloužila pouze k ověření měření totální stanicí. A to z důvodu náročného terénu, kde není možno dodržovat podmínky pro přesnou nivelaci, zejména stejné délky záměr. Porovnání obou metod je v příloze č. 12 Analýza posunů v záložce Porovnání etapy č. 21 s nivelací. Maximální odchylka je na pozorovaném bodu č. 18 a její velikost je 2,16 mm. Pozorované body jsou stabilizované měděnými nýty s vývrtem, značná část bodů je poškozena kladivem a v jejich blízkosti jsou malé skalní výstupky, které komplikují přiložení niveláčnické latě. Z těchto důvodů jsou odchylky na pozorovaných bodech označeny za dostačující. Přesnou nivelací nejsou změřeny body č. 32 a 37 a to z důvodu stabilizace ve svislé poloze a bod č. 29 kvůli příliš nebezpečnému pohybu s latí v jeho blízkosti.

Celkem v etapě č. 21 bylo změřeno totální stanicí 27 pozorovaných bodů a metodou přesné nivelace bylo změřeno 24 bodů. Zápisníky z měření jsou v příloze č. 4 *zápisníky měření z etapy č.21.*

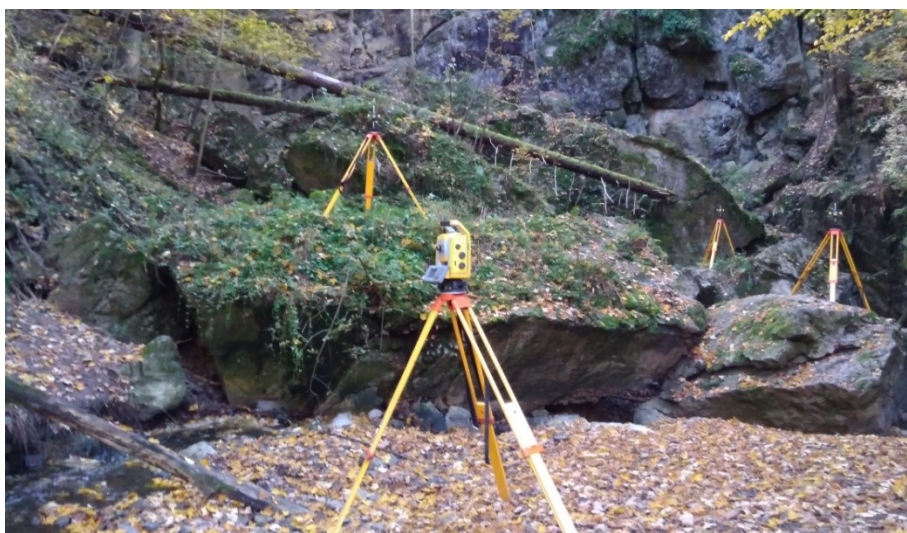
*Obrázek 15 Etapové měření č. 22 [autor]*

Etapa č. 22 byla zaměřena dne 8. 10. 2017. Celková délka měření byla přibližně 7 hodin. Průměrná teplota byla přibližně 10 °C, bylo zataženo. Oproti etapě č. 21 se výrazně změnili podmínky pro pohyb na skalních blocích. Řečiště potoka Bílá voda nebylo vyschlé, skalní bloky byly velmi kluzké, což pohyb po nich činilo nebezpečným. Měření proběhlo obdobně jako u etapy č. 21 s výjimkou toho, že bod č. 33 je zaměřen z více stanovisek, díky náhodně lepší volbě polohy pomocných bodů. Etapa č. 22 již nebyla kontrolně nivelována.
