## PŘÍLOHA

### 1. SADA MĚŘENÍ 2014

Měření v roce 2014 byla realizována s využitím 4 vozidel – Škoda Octavia I RS, VW Tiguan, Ford Focus a VW Golf Plus; na površích v areálu VUT v Brně na ulici Údolní a Technická.

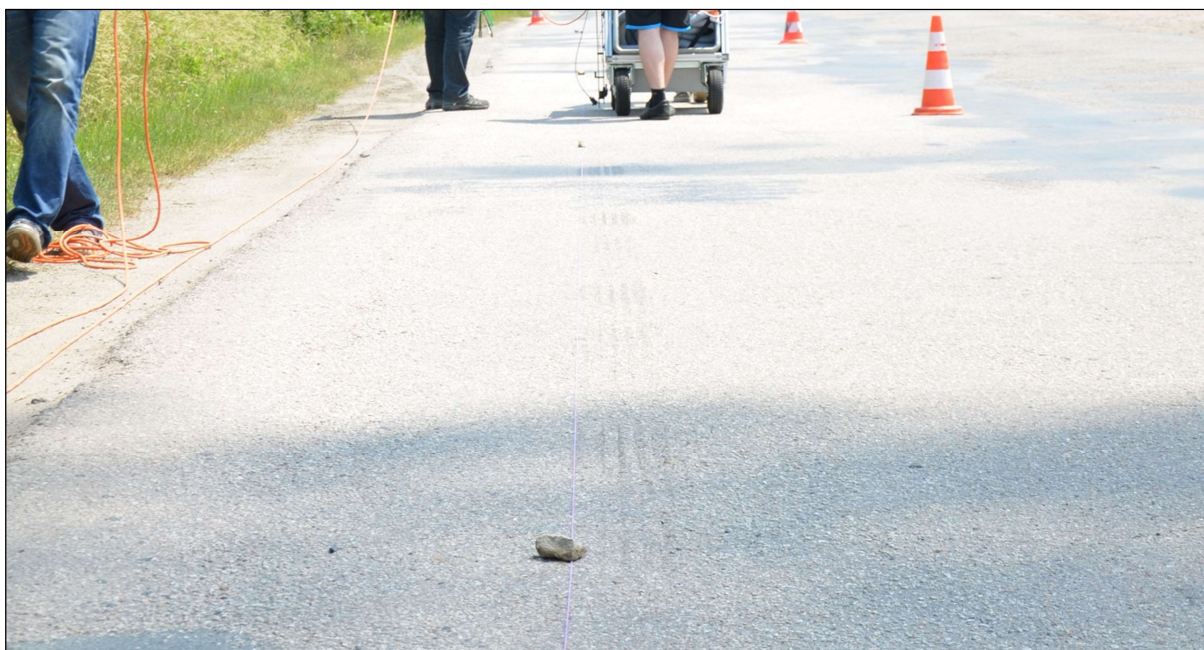
**Obr. 2.10:** Brzdná stopa pravého předního kola, snímek pořízený proti směru vzniku stop

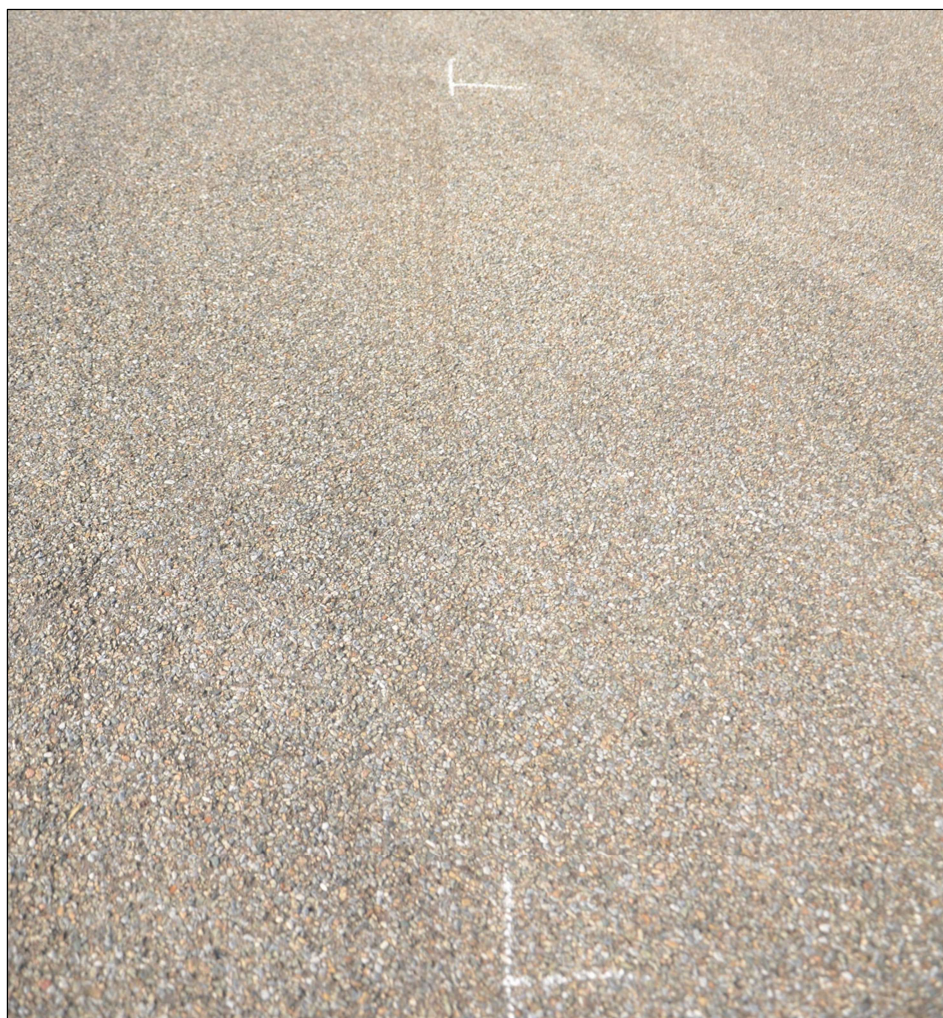
**Obr. 2.14:** Detail konce pravé brzdné stopy, snímek pořízený ve směru vzniku stop
