## **DOKUMENTACE BUDOVY PRO ÚČELY REKONSTRUKCE**

**DOCUMENTATION FOR THE PURPOSES OF RECONSTRUCTING THE BUILDING**

**BAKALÁŘSKÁ PRÁCE**

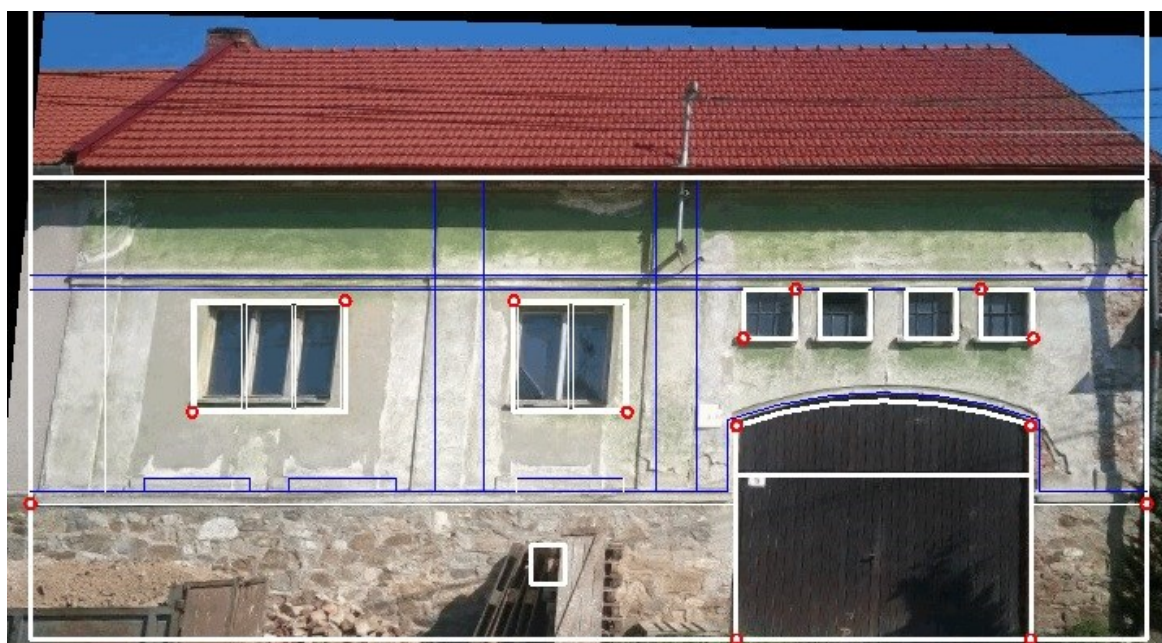
Obrázek 28 Kreslení pohledu

Na obrázku 28 jsou červeným kolečkem vyznačeny body, které byly použity pro afinní transformaci rastru. Po této transformaci jsem zvektorizoval ozdobnou fasádu domu zvýrazněnou na obrázku modrou barvou.

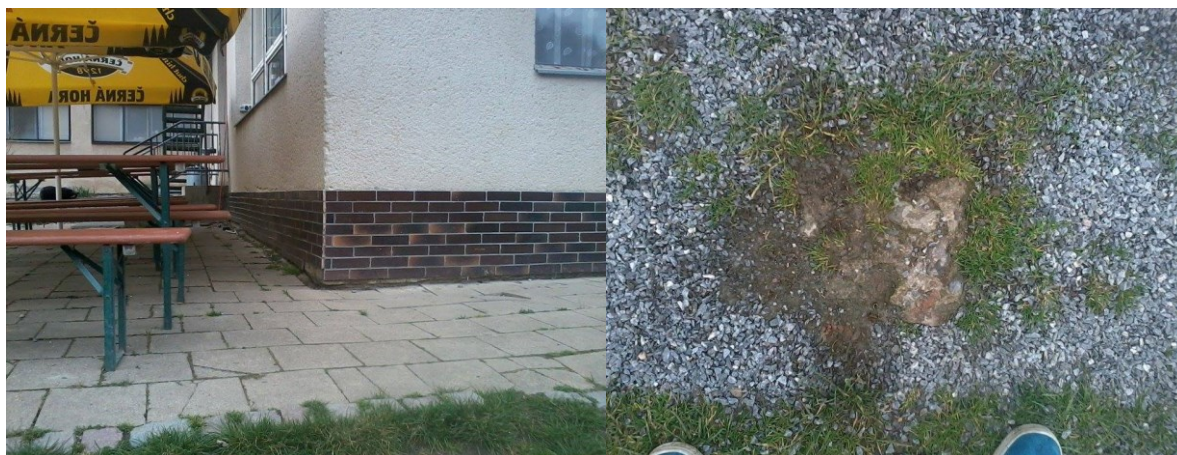
Obrázek 30 Ukázky zničených bodů Ki04-5 a Ki04-6

Nivelační pořad jsem chtěl ukončit na jednom z bodů Ki04-5, Ki04-6 nebo Ki04-3. Bod Ki04-5 se měl nacházet na budově č.p. 65 stabilizovaný čepem. Díky patrné rekonstrukci objektu se bod na svém místě nenacházel, pro názornost obrázek číslo3. U bodu Ki04-6 se jednalo o kilometrový kámen 73 řeky Svratky, u kterého chybí místopis. Tento bod jsem se pokusil dohledat dle funkce geoprohlížeč na geoportálu ČUZK. Jediné, co se mi podařilo na místě dohledat je vyfocené na obrázku číslo 4. Patrně se jedná o zničený kilometrový kámen. Úplně stejný případ byl pro bod Ki04-3. Také se jednalo o kilometrový kámen 70 řeky Svratky bez místopisu. Opět se tento bod nepodařilo na místě dohledat.

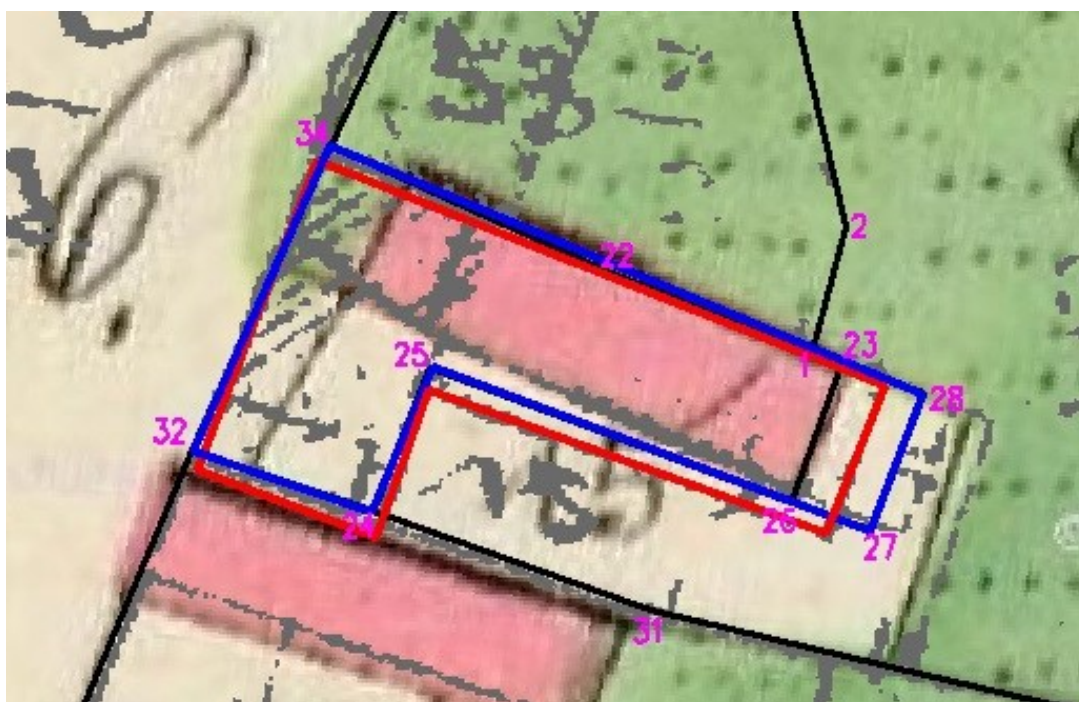
Obrázek 38 Stav po přestavbě domu v roce 1920

Navazující přestavba domu z roku 1920 je na podkladě nejstaršího dochovaného nákresu, popsaného v kapitole 2.1, ZPMZ 0346 a transformované mapy pozemkového katastru jasně zdokumentována. Na základě kontrolních měr v ZPMZ 0346 došlo při přestavbě ke zbourání východní části domu platné do této doby (viz. Obrázek 37 – kružnice C). Platný stav domu po dokončení přestavby v mapě pozemkového katastru je zvýrazněn na obrázku 38 červenou barvou. Modrou barvou je pak zvýrazněn aktuální zaměřený stav dle ZPMZ 0326.

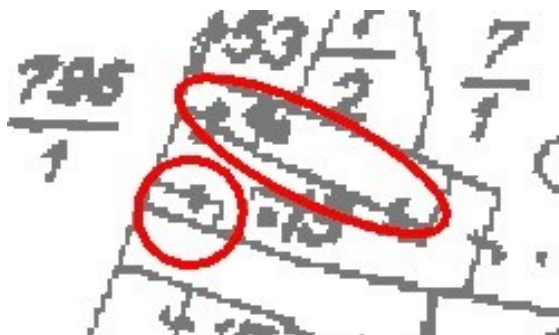
Obrázek 39 Chybný zákres budovy v mapě KN

Výsledkem porovnání historického vývoje je zjištění chybného zákresu budovy v analogové mapě katastru nemovitostí a tím i v KM-D. Na Obrázku 38 je červenou barvou zobrazen stav, který by analogová mapa měla při jejím vzniku převzít. Tento stav je dobře vidět červeným šrafováním na barevně naskenované mapě pozemkového katastru (viz. Obrázek 41).

Při tvorbě analogové mapy katastru nemovitostí však byla chybně převzata i vnitřní kresba (viz. Obrázek 39 červené zvýraznění), která přestavbou v roce 1920 zanikla a od této doby je neplatná. Toto tvrzení potvrzuje i ZPMZ 0346. Tato chyba v současném stavu katastru nemovitostí (viz Obrázek 41 červená kresba) podává mylnou představu o stavu domu oproti skutečnosti. (viz Obrázek 41 černé šrafování).

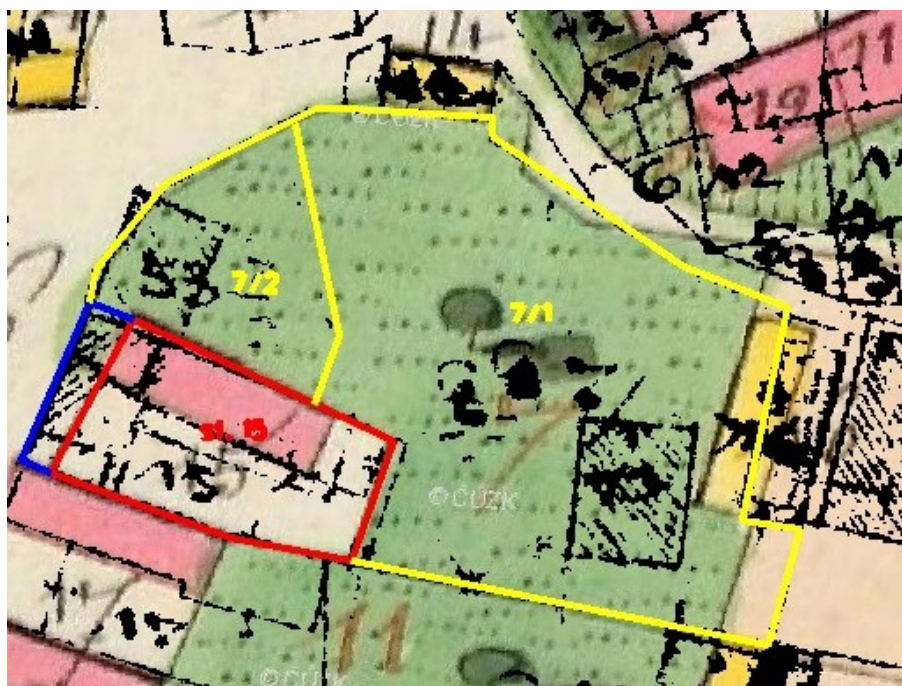
Obrázek 42 Vývoj hranic parcely st. 15

Po téměř stoleté odmlce je navazující stav parcel zobrazen v ZPMZ 0346, mapě pozemkového katastru a v ZPMZ 0355. Při porovnání výchozího stavu parcely st. 15 a těchto navazujících dokumentů je patrná první změna hranice parcely, která je už zmíněná v předchozí části práce při dokumentování historického vývoje budovy. Jedná se o vyrovnaní hranice do přímky s ostatními parcelami na severozápadní straně (s návší). Zbylé změny proběhly ve vnitřní kresbě parcely st. 15, nikoli v průběhu vlastnické hranice. K severní straně parcely st. 15 přibyla sousední parcela st. 53. I z tohoto důvodu byly změny v průběhu hranice parcely 7 rozsáhlejší než v případě hranice st. 15. Hlavní změnou je rozdělení parcely 7 na parcely 7/1, 7/2 a vznik parcely st. 71, jejíž poloha je zakreslena v ZPMZ 0355 a byla evidována se způsobem využití stodola. Zároveň je v ZPMZ 0355 i v mapových podkladech zaznačen zánik parcely st. 16.

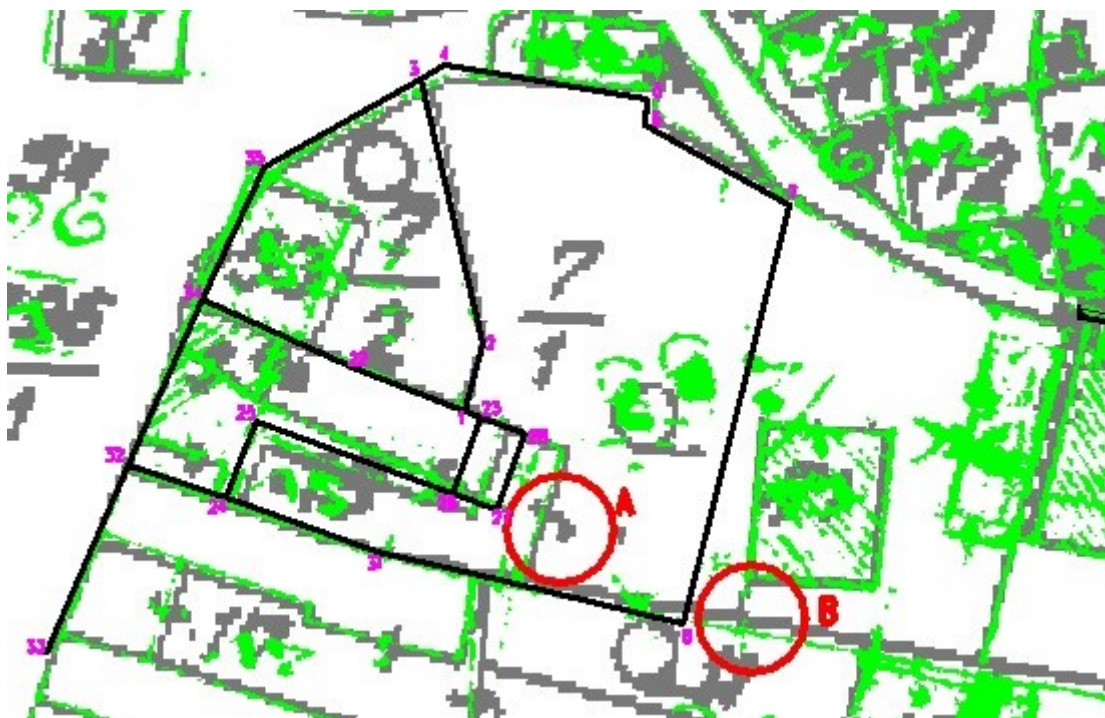
Obrázek 44 Chyby v zákresu mapy KN (analogové)

I když jsou uvedené změny v průběhu hranic rozsáhlé, v mapě katastru nemovitostí zobrazené nejsou - mapa katastru nemovitostí (analogová) po transformaci rastrového souboru (viz. Obrázek 44 šedý obrys) přesně kopíruje průběh mapy pozemkového katastru (viz. Obrázek 44 zelený obrys) a nezobrazuje žádnou z uvedených změn v průběhu hranice. Tato skutečnost vnáší do porovnání úvahu, zdali ZPMZ 763 nebylo vyhotoveno pro vyznačení užívacích vztahů, nikoli hranic vlastnických. Nicméně po vyhotovení ZPMZ 763 se v mapě katastru nemovitostí objevují náznaky zakreslení změny - slučka na východní hranici parcely st. 15 (viz Obrázek 44 - A), která by v takto zakresleném stavu hranic parcel byla zcela nelogicky umístěna, a vnitřní kresba (ale bez slučky) na parcele 7/1 (viz. Obrázek 44 - B). Podle mého názoru, který vznikl na podkladě Obrázku 44 a následujícího porovnání analogové mapy KN s mapou KM-D, se změny zakreslené v ZPMZ 763 zabývaly rozdělením vlastnických hranic parcel, ale při tvorbě analogové katastrální mapy byly chybně vyhodnoceny a zakresleny.

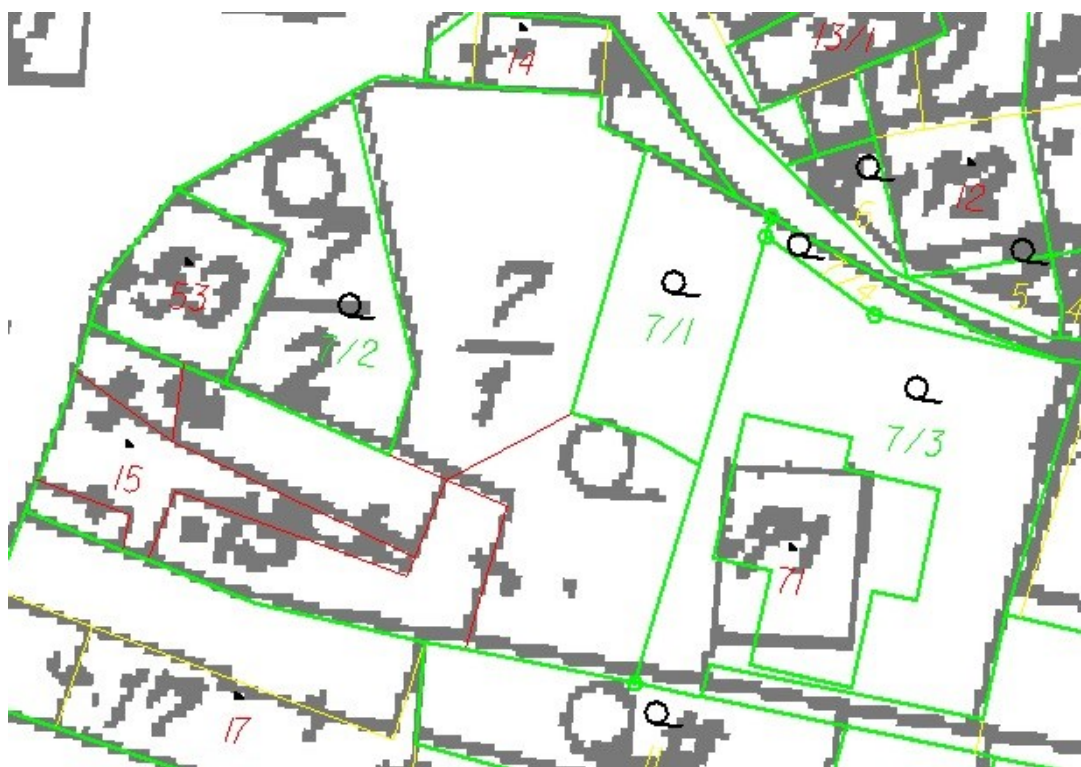
**Obrázek 45 Porovnání KM-D a mapy KN (analogové)**

Porovnání katastrální mapy analogové s mapou KM-D (stav z roku 2015, nikoli z roku vzniku KM-D) je zobrazeno na následujícím Obrázku 45. Hranice parcely st. 15 zobrazené v KM-D se neshodují ani nenavazují na jeden z posledních stavů – katastrální mapy analogové nebo ZPMZ 763 (tomuto stavu se však v jižní části kresby podobají, pomineme-li změnu parcely st. 15, kterou budu následně komentovat a již je zobrazená v KM-D).

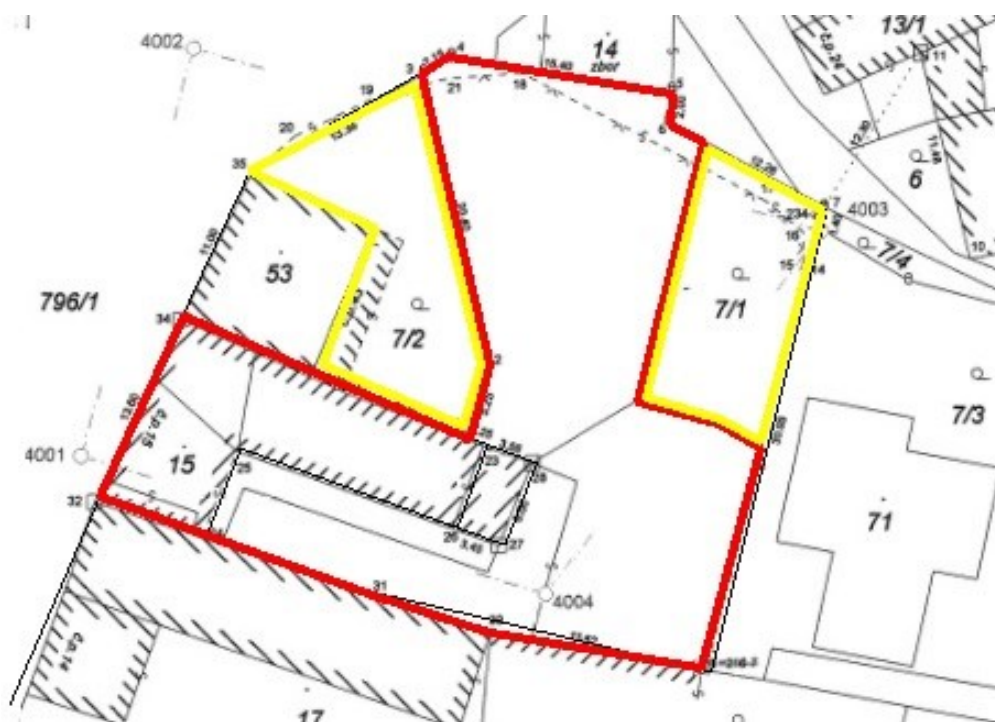
Obrázek 47 Aktuální průběh hranic parcel

Současný průběh hranic parcely st. 15 (viz Obrázek 47) je zobrazen v KM-D a tedy i v ZPMZ 0326, který je vyhotoven na podkladě této mapy. Souřadnice lomových bodů parcel, uvedené v ZPMZ 0326 pro průběh vtyčené hranice parcely st. 15, byly použity jako identické body při všech transformacích (rastrových i vektorové). Barevné značení na obrázku je shodné jako v předchozích případech – červenou barvou je zvýrazněn dosavadní průběh hranic st. 15, žlutou barvou pak průběh hranic parcel 7/1 a 7/2.
