DOPRAVNÍ NEHODA V DŮSLEDKU SELHÁNÍ LIDSKÉHO FAKTORU
TRAFFIC ACCIDENT AS CONSEQUENCE OF HUMAN FACTOR LAPSE

Martina Mazánková⁴⁷, Aleš Vémola⁴⁸

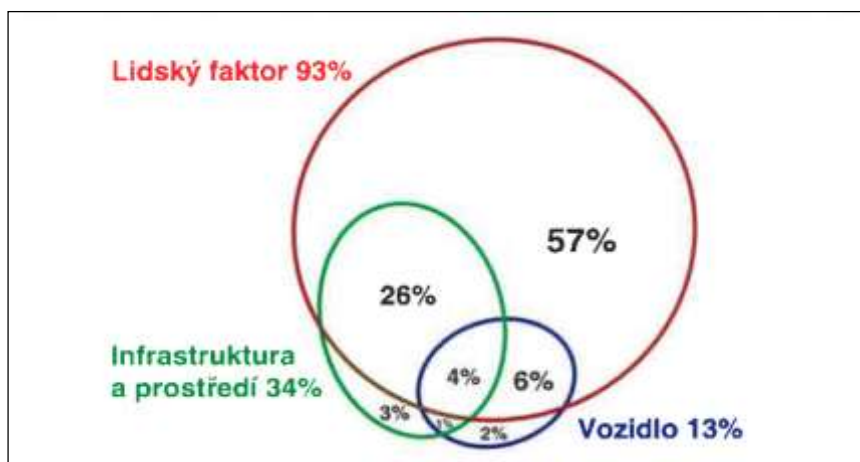
Obr. 1 – Podíl jednotlivých faktorů na vznik dopravních nehod.

Fig. 1 – Proportion of Individual Factors Causing Car Accidents.

a nebo kombinací těchto faktorů. V literatuře [10] lze nalézt obr. 1 (převzatý z PIARC Road Safety Manual). Ten zobrazuje podíl jednotlivých faktorů na vznik dopravních nehod. Největší podíl dopravních nehod je způsoben člověkem. Na druhém místě za člověkem je příčinou dopravních nehod prostředí, ve kterém se vozidlo pohybuje. Na posledním místě je

teprve vozidlo. Z kombinací faktorů, které jsou příčinami dopravních nehod, jsou nejvýznamnější co do četnosti člověk spolu s prostředím.

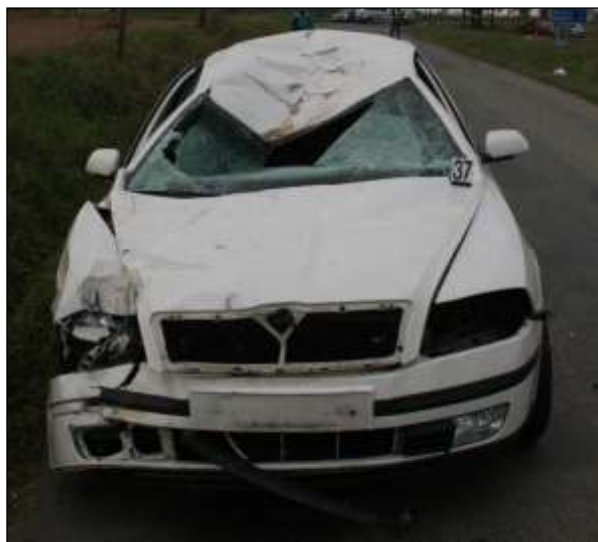
Rozsah poškození vozidla Škoda je zobrazen na obr. 2 až 4. Vozidlo Škoda mělo po nehodě rozbitý pravý sdružený světlomet a vypadlý pravý mlhový světlomet, vypadlý levý sdružený světlomet, rozbitou masku, promáčknutou kapota motoru a byly na ní biologické stopy, zdeformovaný pravý blatník, rozbité čelní sklo, promáčknutou střechu a byly na ní biologické stopy, v přední části zadních levých dveří byly biologické stopy.

Obr. 2 – Poškození vozidla Škoda.

Fig. 2 – Car Skoda Damage.

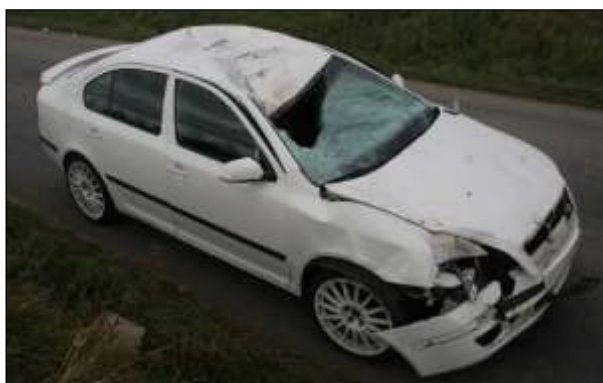
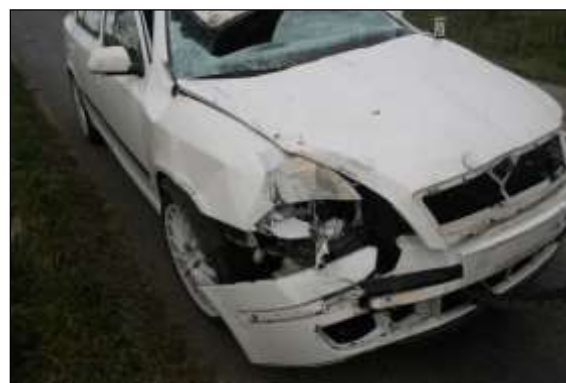
Obr. 3 a 4 – Poškození vozidla Škoda.

Fig. 3 and 4 – Car Skoda Damage.

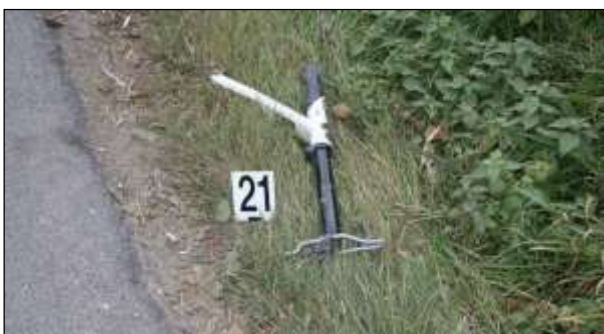
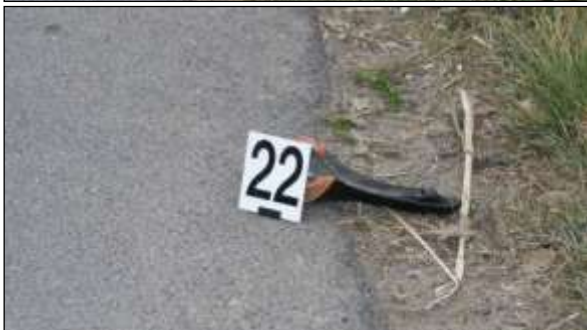
Rozsah poškození vozidla jízdního kola je patrný zejména z obr. 6 až 10. Jízdní kolo bylo při střetu totálně zničeno – bylo rozlomeno na mnoho kusů.

Obr. 6 a 7 – Poškození jízdního kola.
Fig. 6 and 7 – Bicycle damage.

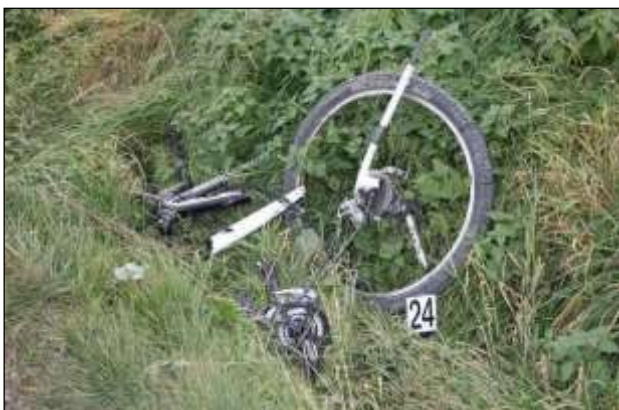
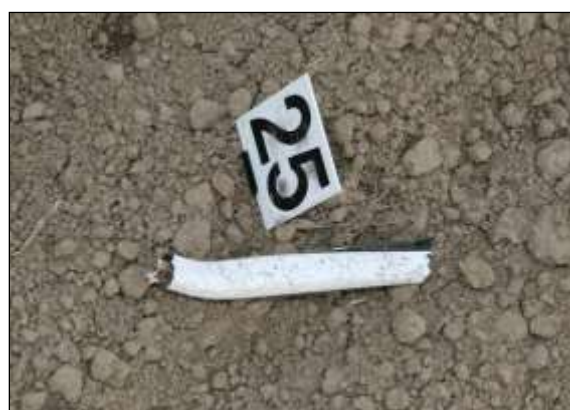
Obr. 8 a 9 – Poškození jízdního kola.
Fig. 8 and 9 – Bicycle damage.

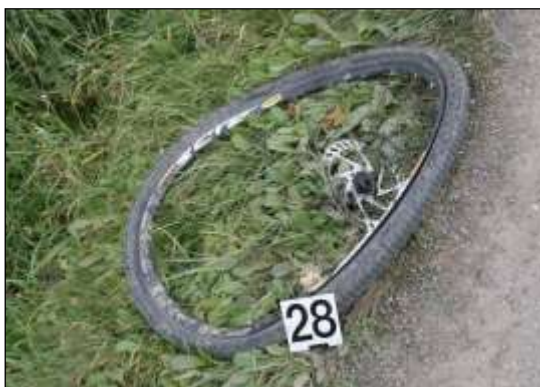
Obr. 10 – Poškození jízdního kola.

Fig. 10 – Bicycle damage.

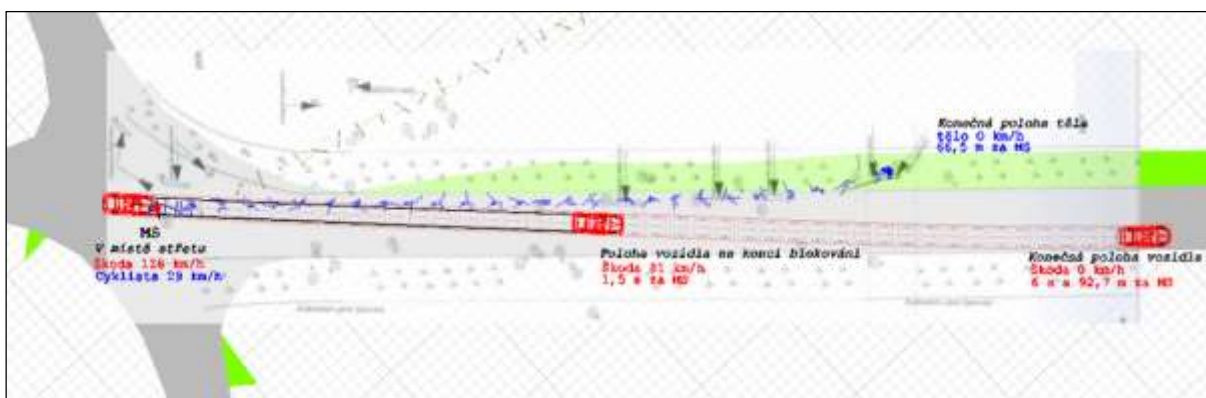
Byl odvozen technicky přijatelný výsledek řešení střetu vozidla Škoda s cyklistou, odpovídající několikanásobně a opakovaně stanoveným technicky přijatelným vstupním parametrům pro výpočet. Na obr. 11 je znázorněna poloha vozidel v okamžiku střetu a následný pohyb vozidel po střetu do konečných poloh v půdorysu plánku k nehodě. Střetová rychlost vozidla Škoda byla stanovena na $128 \text{ km/h} \pm 5 \%$ (tj. 122 až 134 km/h), střetová rychlost cyklisty na $29 \text{ km/h} \pm 10 \%$ (tj. 26 až 32 km/h).

Řidič vozidla Škoda po nárazu intenzivně brzdil po dobu 1,5 sekundy a vozidlo se pohybovalo pravými koly po blokovací stopě, cca 42 metrů. Do konečné polohy dále mohlo dojet se zpomalením 5 m/s^2 za 6 sekund na dráze 93 metrů. Vozidlo se přitom přemístilo z levého (protisměrného) do pravého jízdního pruhu. Vozidlo Škoda zůstalo stát v konečné poloze po střetu při pravém okraji vozovky.

Tělo cyklisty bylo odhozeno vozidlem Škoda, letělo podél levého okraje vozovky a v konečné fázi pohybu se pohybovalo přes polohy odpovídající biologickým stopám.

Obr. 11 – Střet a pohyb po střetu.

Fig. 11 – Collision and Movement after Collision.

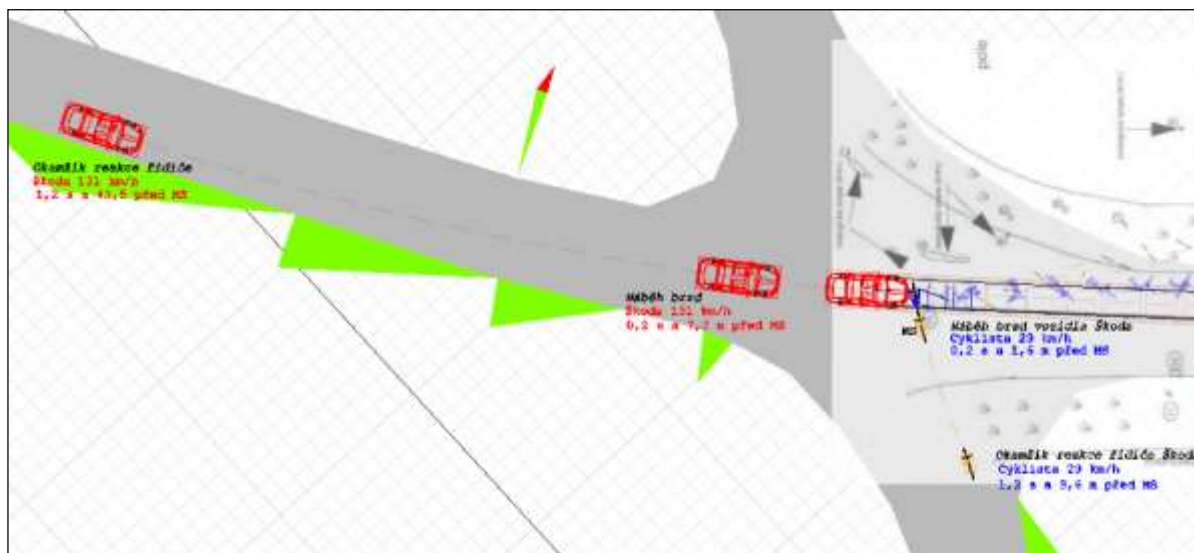
Na obr. 12 je mj. znázorněna vzájemná poloha vozidel v okamžiku střetu a současně v rozhodujících okamžicích při pohybu před střetem.

Po dobu 0,2 sekundy před střetem nabíhal brzdný účinek vozidla Škoda z rychlosti 131 km/h $\pm 5\%$ (tj. 125 až 138 km/h) na dráze 7,2 metrů $\pm 5\%$ (tj. 6,8 až 7,6 metrů). Za reakční dobu 1 sekunda ujelo vozidlo 36,3 metrů $\pm 5\%$ při rychlosti 131 km/h (tj. 34,5 až 38,1 metrů). Řidič reagoval 1,2 sekundy před střetem ve vzdálenosti 43,5 metrů $\pm 5\%$ (tj. 41,3 až 45,7 metrů) před MS.

Řidič vozidla Škoda reagoval na cyklistu přijíždějícího zprava po vedlejší komunikaci, když byl cyklista před MS více jak 9 metrů (9,6 metrů). Z technického pohledu byla jeho reakce včasná.

Obr. 12 – Střet a pohyb před střetem.

Fig. 12 – Collision and Movement before Collision.

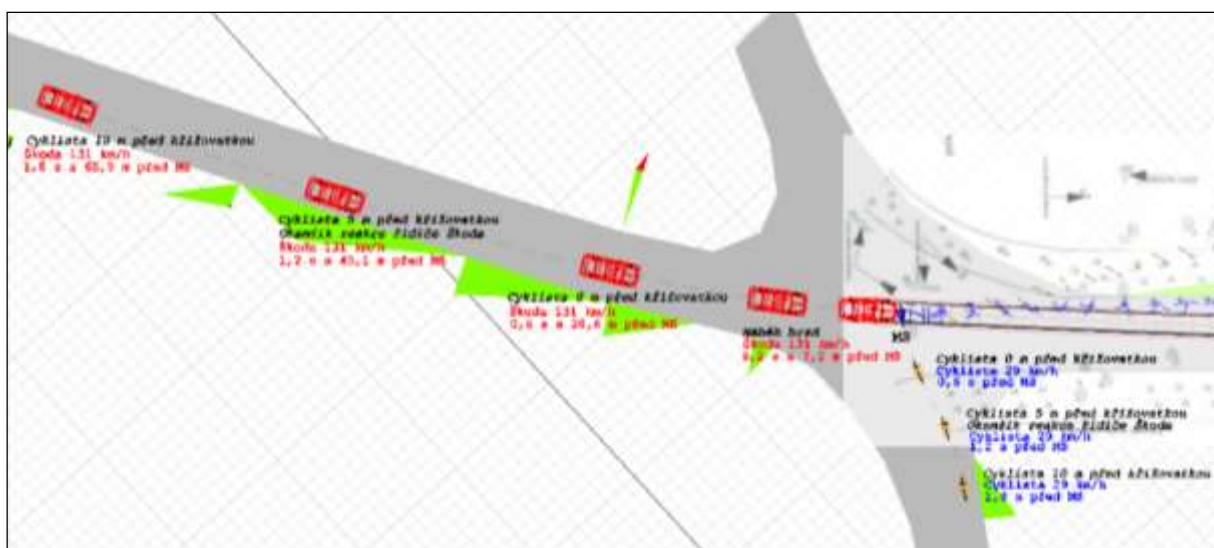
Na obr. 13 je intervalový diagram pohybu vozidel, kdy cyklista je 0, 5 a 10 metrů před křižovatkou. V okamžiku, kdy cyklista vjížděl do křižovatky, tj. v čase 0,6 sekund a ve vzdálenosti 4,6 metrů před MS, bylo vozidlo Škoda 20,6 metrů před MS, tj. 15,1 metrů před křižovatkou. Čas 0,6 sekund je kratší než reakční doba řidiče. Účastníci DN se vzájemně mohli vidět. V okamžiku, kdy byl cyklista 5 metrů před křižovatkou v čase 1,2 sekundy před MS, bylo vozidlo Škoda 43,1 metrů před MS, tj. 37,6 metrů před křižovatkou. Účastníci DN se vzájemně mohli vidět. V okamžiku, kdy byl cyklista 10 metrů před křižovatkou v čase 1,8 sekundy před MS, bylo vozidlo Škoda 65,5 metrů před MS, tj. 60 metrů před křižovatkou. Výhledovým možnostem mezi řidičem a cyklistou nic nebránilo.

Obr. 13 – Intervalový diagram.

Fig. 13 – Interval Diagram.

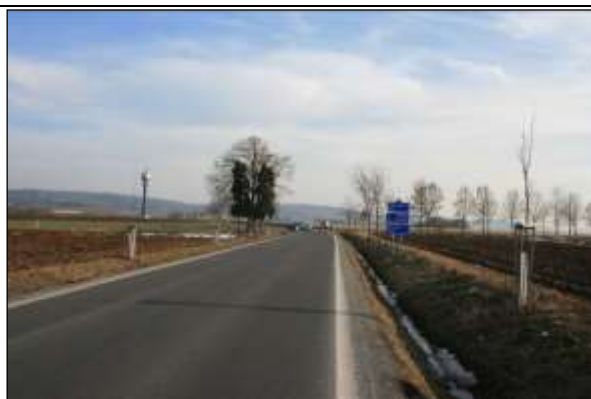
V době ohledání místa dopravní nehody denní doba, viditelnost nebyla snížena vlivem povětrnostních podmínek. Výhled řidiče ve směru jízdy vozidla Škoda je zobrazen na obr. 16. Výhled ve směru jízdy cyklisty je zobrazen na obr. 17. Výhledové poměry obou účastníků dopravní nehody byly dobré na základě zhlédnutí místa. Jedinou překážkou ve výhledu na hlavní silnici byly směrové tabule ve směru jízdy vozidla Škoda. Vzhledem k pohybu obou účastníků se však jednalo o překážku krátkodobou. Vozidla jedoucí po hlavní silnici v analyzovaném směru jsou vidět z vedlejší silnice ve směru jízdy cyklisty již ve vzdálenosti 290 metrů před křižovatkou. Cyklisté pohybující se po vedlejší silnici v analyzovaném směru jsou vidět z hlavní silnice již ve vzdálenosti 150 metrů před křižovatkou. Když bylo vozidlo Škoda ve vzdálenosti 290 metrů před křižovatkou, byl cyklista ve vzdálenosti 61 metrů před křižovatkou (v čase 8,1 sekundy před střetem).

Obr. 16 – Výhled řidiče vozidla Škoda.
Fig. 16 – Driver of Vehicle Skoda View.

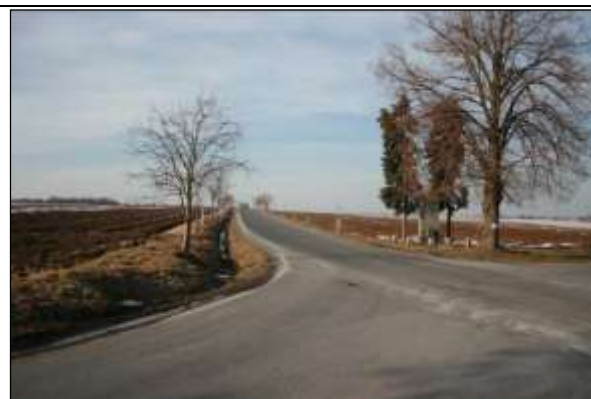
Obr. 17 – Výhled cyklisty.
Fig. 17 – Bicyclist View.

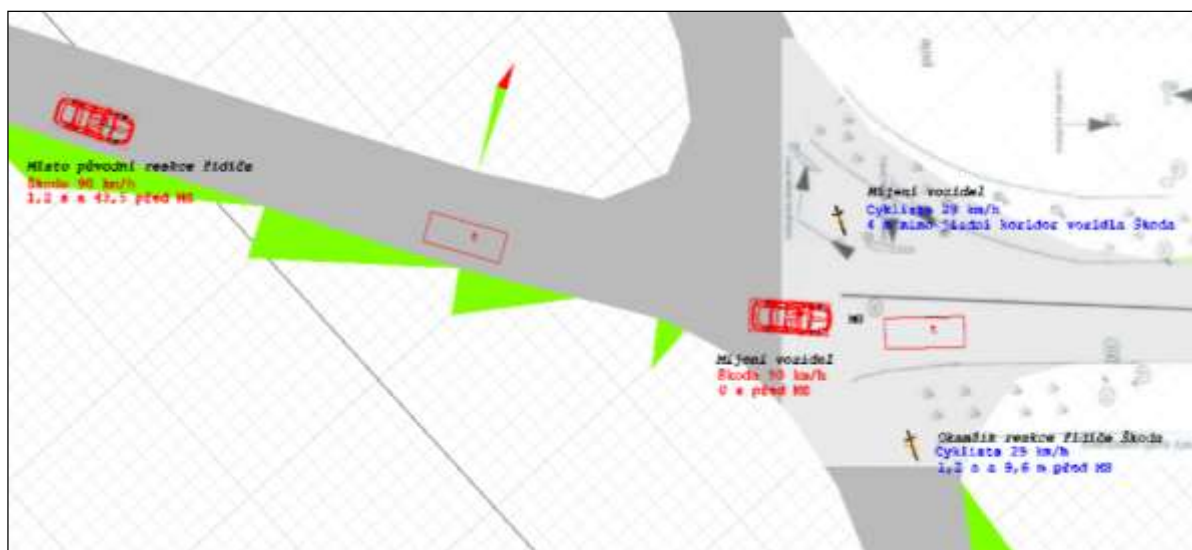
Řešeno bylo mimo jiné, proč se vozidlo Škoda nacházelo v okamžik střetu v protisměrném jízdním pruhu a nikoli při pravém okraji vozovky. V souvislosti s tím bylo zjištěno, že vozidlo Škoda projíždělo křižovatkou s levotočivým obloukem. Mezní rychlost průjezdu křižovatky vozidlem Škoda v pravém jízdním pruhu (při pravém okraji vozovky) je cca 90 km/h, viz obr. 18.

Obr. 18 – Mezní rychlost.
Fig. 18 – Critical Velocity.

Lze tedy konstatovat, že v tomto ohledu vyhovuje křižovatka pro průjezd vozidel po hlavní silnici v analyzovaném směru pro průjezd vozidel až do maximální povolené rychlosti 90 km/h (mimo obec).
