KONTROLA ORIGINALITY IDENTIFIKÁTOROV A DOKLADOV VOZIDIEL

Obsahom referátu je kontrola originality a zhodnosti vozidla vykonávaná v stacionárnom pracovisku kontroly originality alebo v mobilnom pracovisku kontroly originality meraním a nedeštruktívnym skúmaním zameraná na zisťovanie stôp neoprávneného vonkajšieho zásahu do konštrukcie vozidla alebo do dokladov vozidla v rozsahu kontrolných úkonov ustanovených zákonom NR SR č. 725/2004 Z. z. o podmienkach prevádzky vozidiel v premávke na pozemných komunikáciách, všeobecne záväzným právnym predpisom a podľa metodík vydaných Ministerstvom dopravy, výstavky a regionálneho rozvoja Slovenskej republiky. Záverom budú predstavené technologické zariadenia použiteľné aj v znaleckej praxi.

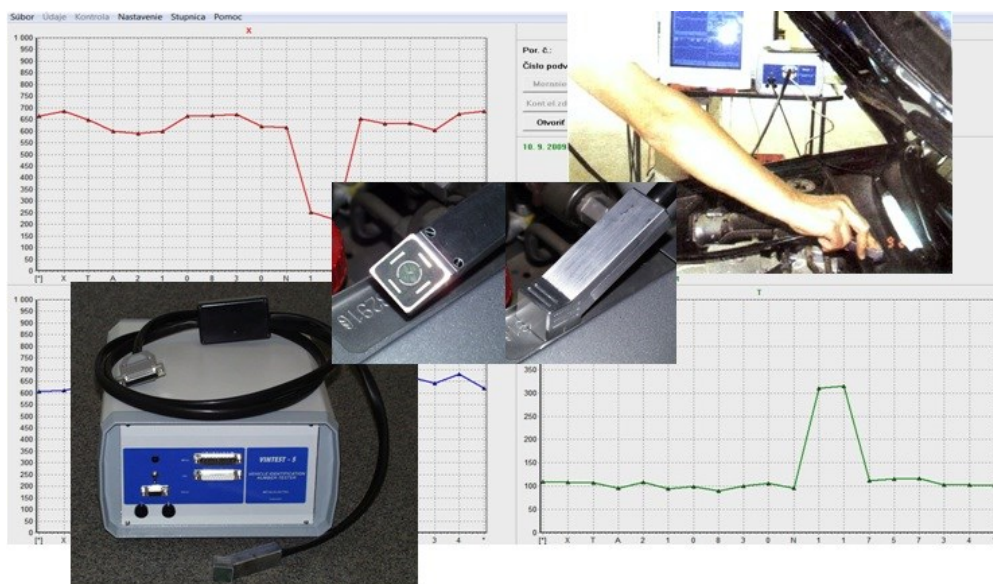
OVERENIE PRAVOSTI VIN

Barkhausenovým šumom

- prístroj VINTEST reaguje na tepelné a mechanické zmeny v ocelovom materiáli
- meranie sa vykonáva na jednotlivých znakoch VIN

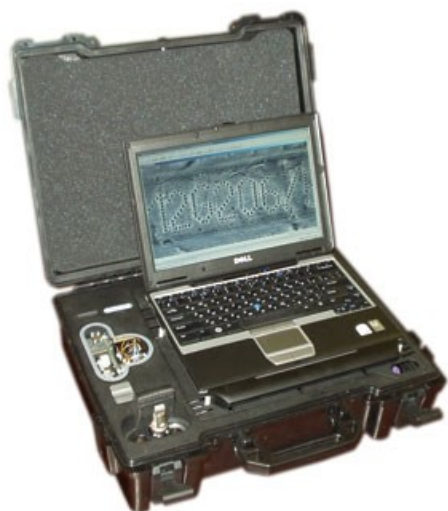
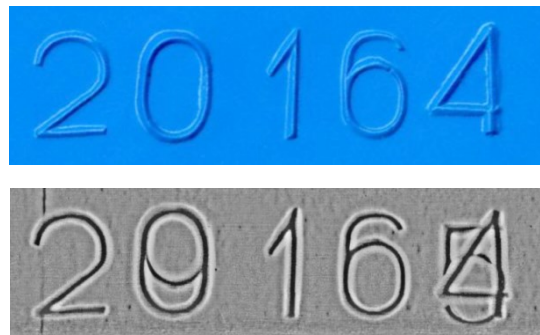
OVERENIE PRAVOSTI VIN magneto – optickou metódou

- prístroj Regula 7505 opticky zobrazuje magnetickú stopu z magnetizovanej pásky meraného VIN aj na hliníkových karosériách
- meranie sa vykonáva naraz na celom VIN

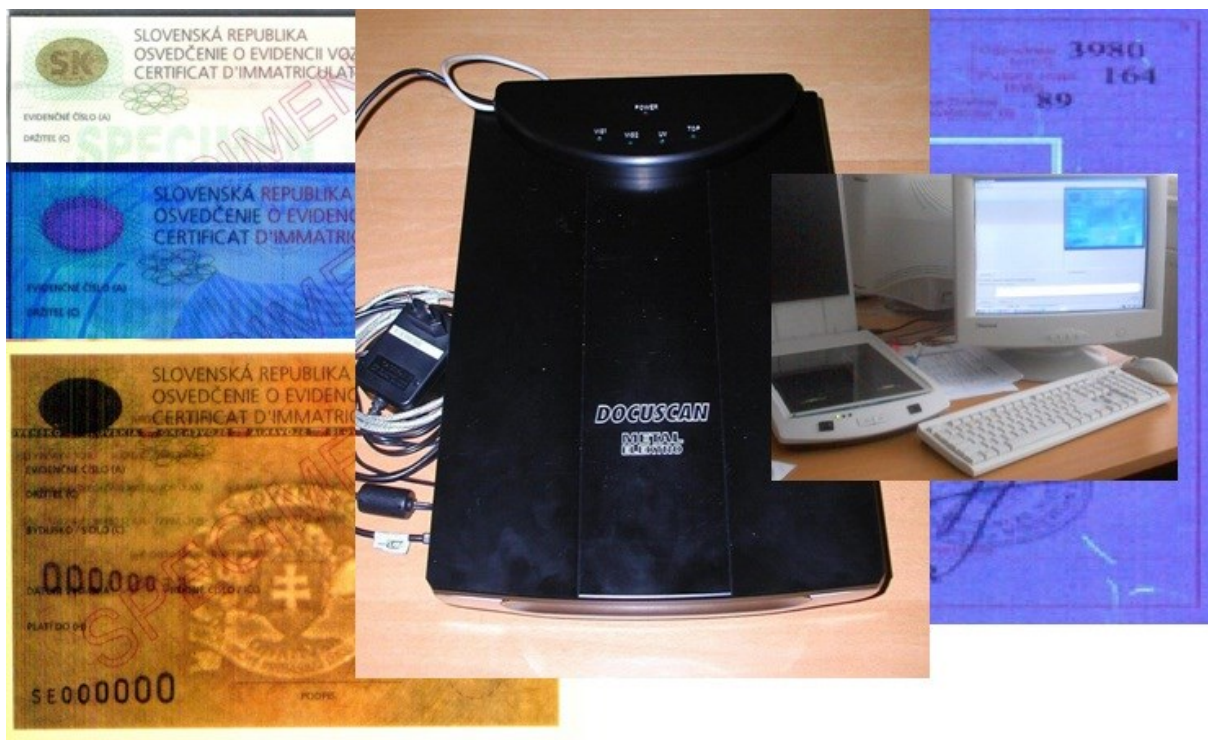
KONTROLA PRAVOSTI SPRIEVODNÝCH DOKLADOV

- prístrojom DokuScan sa overuje kontrolovaný doklad vo viacerých svetelných spektrách
- kontrolný program riadi proces overovania a v postupných krokoch poskytuje náhľady z databázy vzorov ochranných prvkov

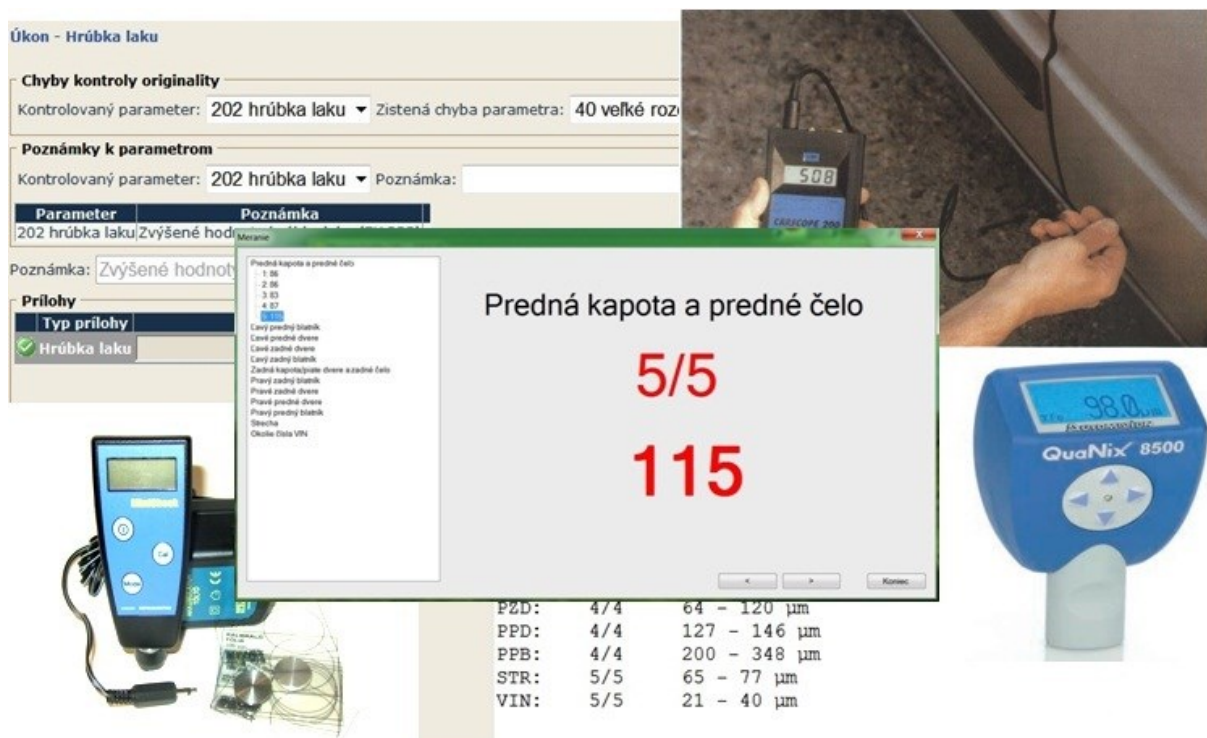
HRÚBKA POVLAKOVEJ VRSTVY KAROSÉRIE VOZIDLA

- meraním povlakovej vrstvy karosérie a okolia VIN sa overujú dodatočné zásahy spôsobené neoprávnenou manipuláciou, alebo opravárenskou činnosťou.

Parameter	Poznámka
202 hrúbka laku	Zvýšené hodnoty

PZD:	4/4	64 - 120 μm
PPD:	4/4	127 - 146 μm
PPB:	4/4	200 - 348 μm
STR:	5/5	65 - 77 μm
VIN:	5/5	21 - 40 μm

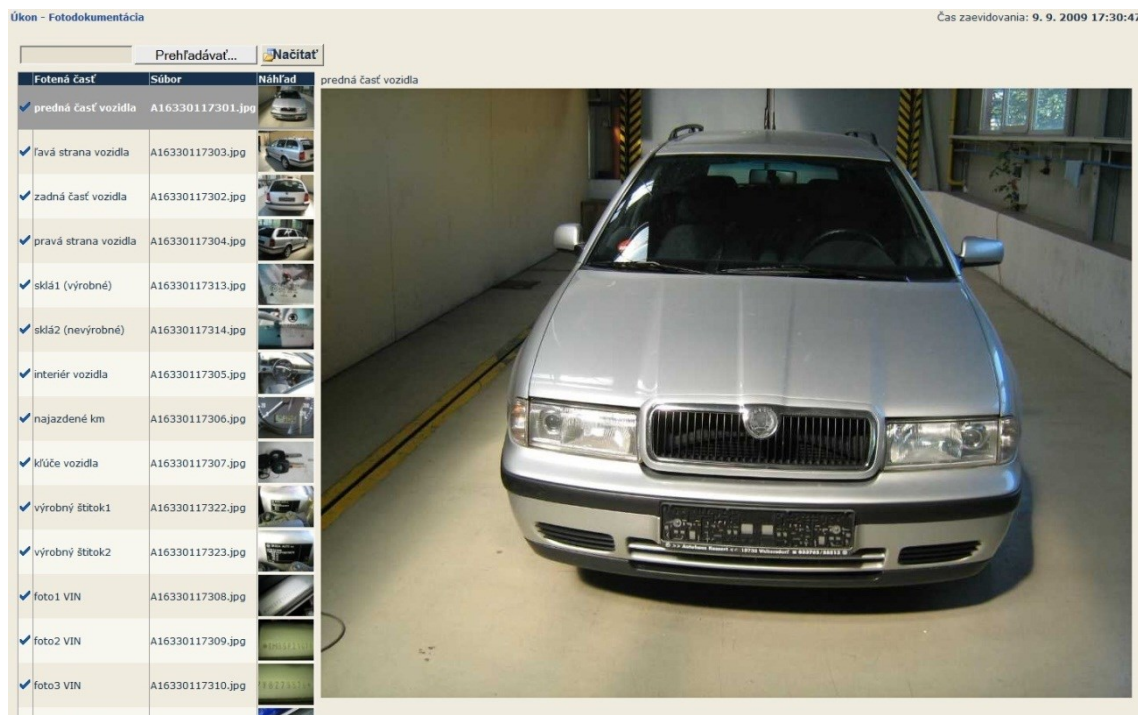
FOTODOKUMENTÁCIA VOZIDLA

- kontrola sa dokumentuje vyhotovením 20-60 fotografií v závislosti od typu vozidla
- časť z nich je verejnosti okamžite dostupná na www.ko.sk
- fotografie sa vyhotovujú digitálnym fotoaparátom, mikrokamerou a mikroskopom

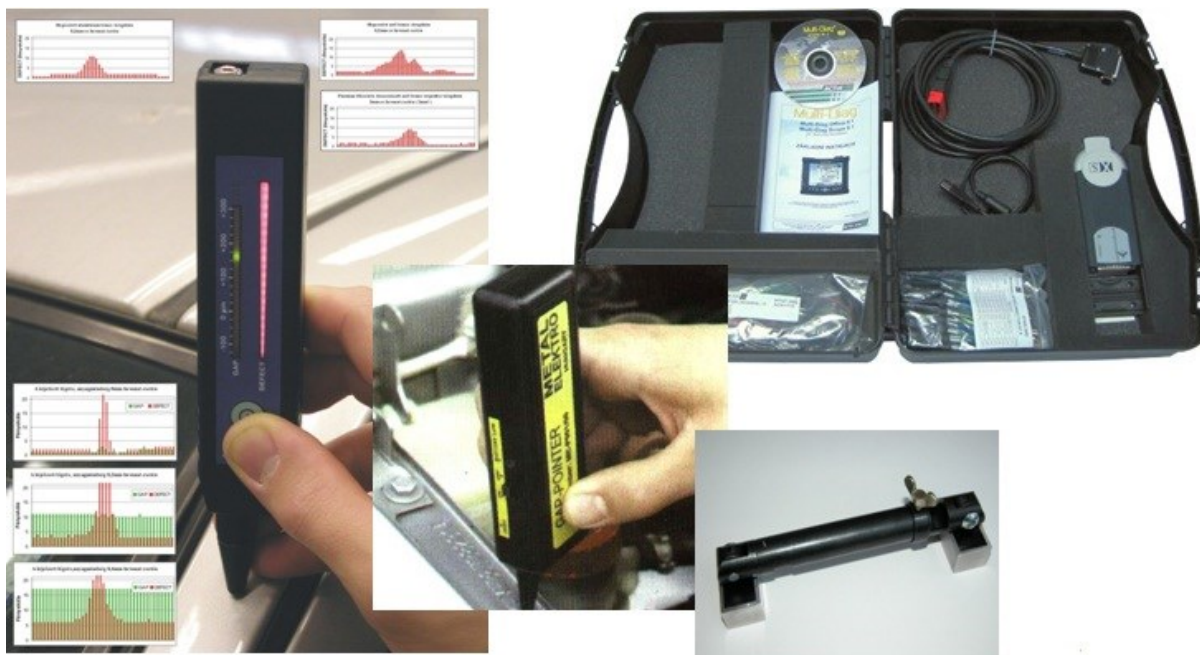
ĎALŠIE MERANIA

- zisťovanie skrytých zvarov pod povlakovou vrstvou (μ ECSCAN)
- zisťovanie skrytých manipulácií (GapPointer)
- diagnostika riadiacich jednotiek vozidiel
- magneto-prášková metóda skúmania VIN
- a pod.

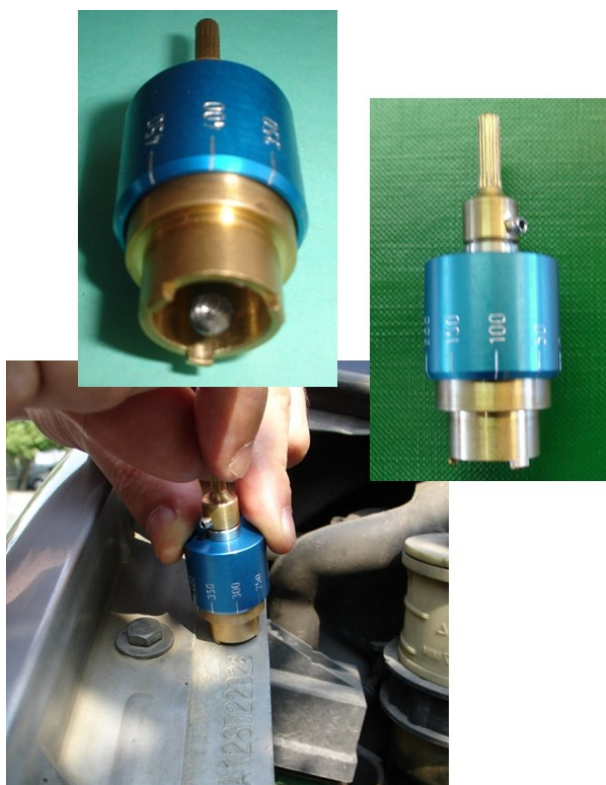
OVERENIE ZLOŽENIA POVLAKOVEJ VRSTVY KAROSÉRIE –

- meracie body – mikroskopické sondy na rôznych miestach karosérie
 - softvérová analýza a komparácia vyhotovených mikrosnímok vo vysokom rozlíšení
 - vyhodnotenie, zdokumentovanie a tvorba protokolu
1. odmeranie hrúbky laku
 2. nastavenie hrúbky na sonde

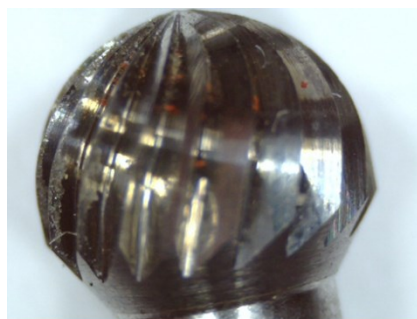
- frézka do hrúbky 200 μm >

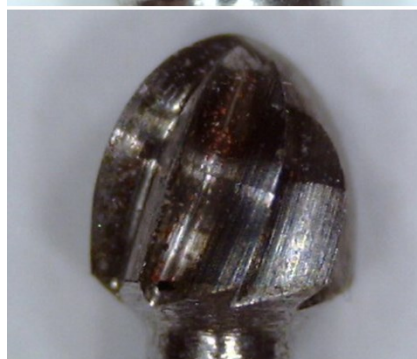
- frézka pre hrúbku nad 200 μm >

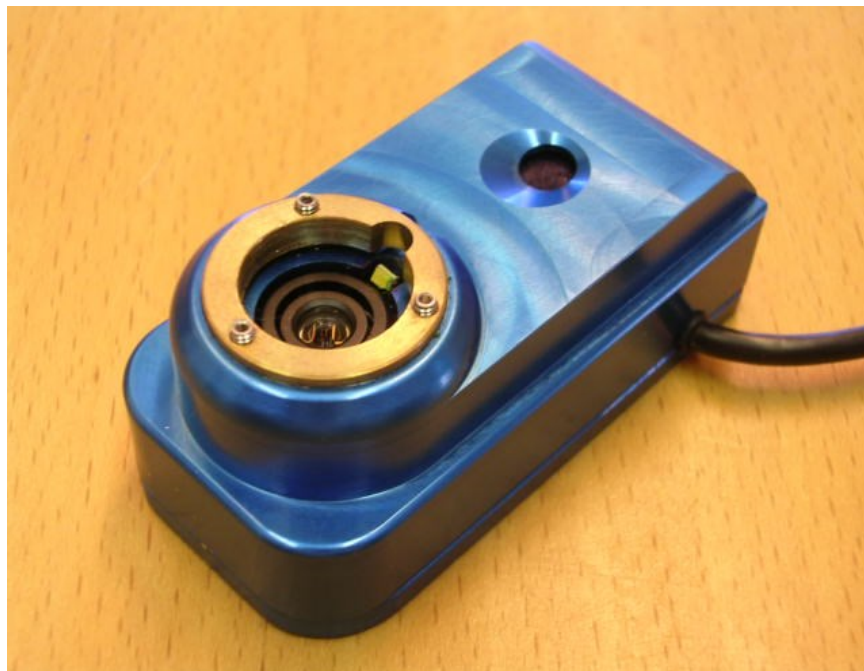
OVERENIE ZLOŽENIA POVLAKOVEJ VRSTVY KAROSÉRIE –

Vyhotovenie mikrosnímkou s vysokým rozlíšením

Po fotení sa meracie body ošetrí bezfarebným lakom.

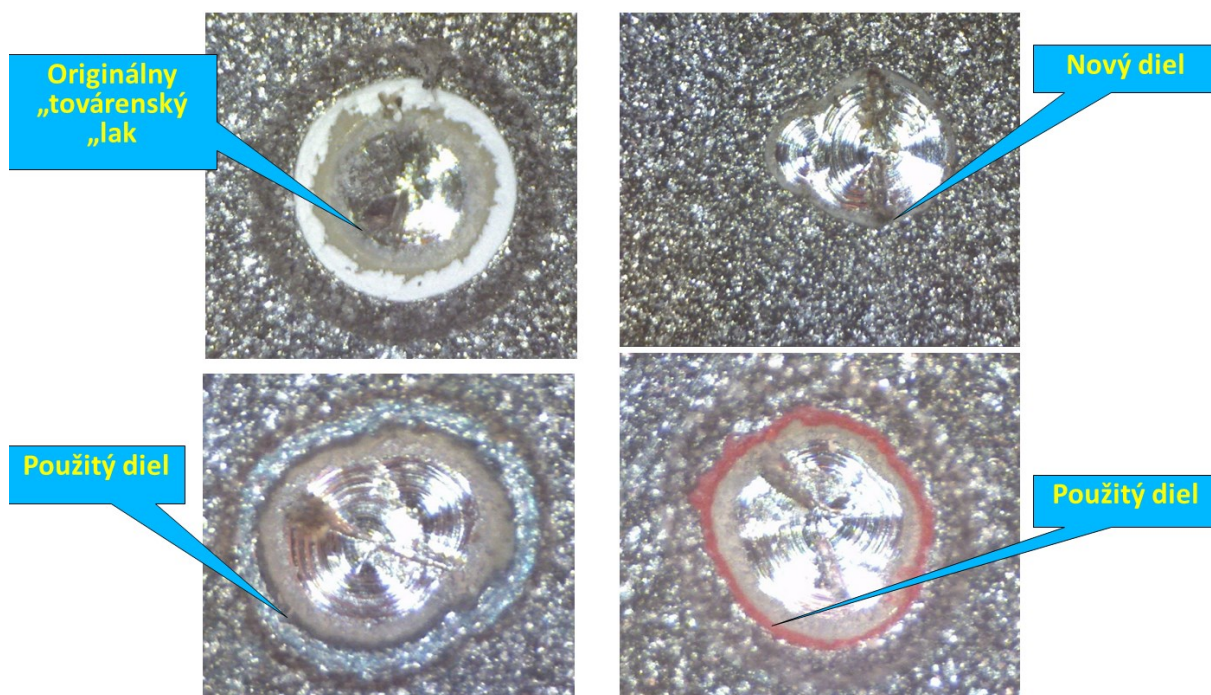
VÝSLEDOK SKÚMANIA

SKÚMANIE HRÚBKY VRSTIEV

Okraje laku

Hrúbka laku
