## **ANALÝZA PŘÍČIN VZNIKU TRHLIN V RÁFCÍCH KOL**

ANALYSIS OF THE CAUSES OF CRAKS ON THE WHEEL RIMS

**DIPLOMOVÁ PRÁCE**  
MASTER'S THESIS

Objasnění příčin praskání poskytnutých ráfků silničních kol na základě zejména fraktografických a strukturních rozborů

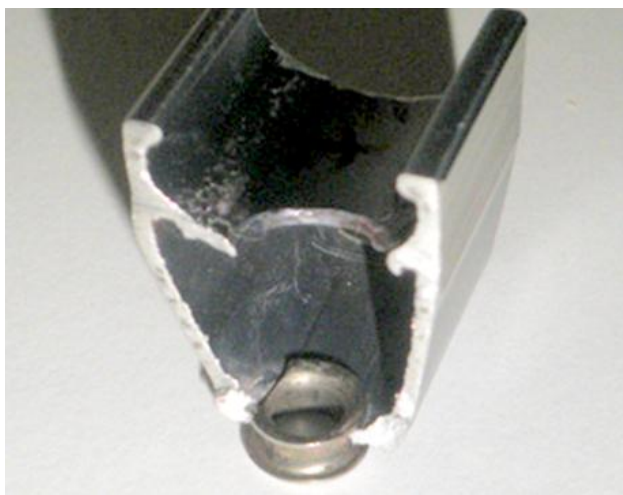
Na základě provedených experimentů bylo zjištěno u ráfku 1 špatné konstrukční řešení nýtů. Nýty byly u všech vzniklých trhlin rozlomené, čímž vznikly ostré vruby, které iniciovaly únavové trhliny. Materiál ráfku 1 byl v pořádku. U ostatních dvou ráfků byly zjištěny nedostatky v materiálech. U ráfku 2 byl problém s hrubozrnnou rekrytalizovanou strukturou, která nedisponovala dostatkem tažnosti pro operaci zakružování profilu. Zakroužením vznikly trhliny, které se při provozu začaly propojovat. Nedostatečně rychlé ochlazování u ráfku 3 způsobilo vyloučení vytvrzující fáze (zejména fáze mědi) na hranice zrn. Navíc nebyl ráfek vytvrzen na požadované parametry, což mělo za následek praskání koroze za napětí.

Obr. 7.3 Důkaz o iniciaci únavové trhliny v ráfku 1 z rozlomeného nýtu

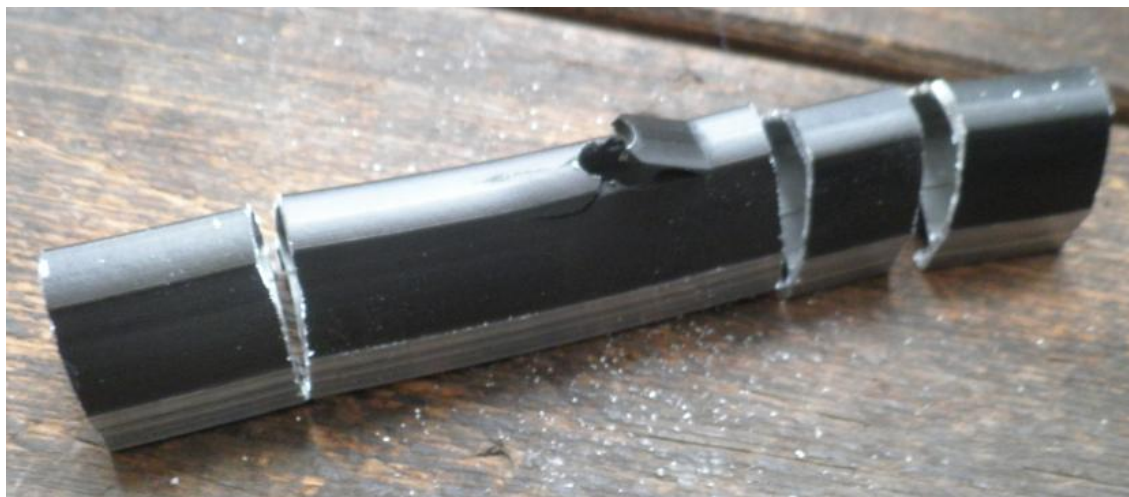
Obr. 7.4 Ráfek číslo 2

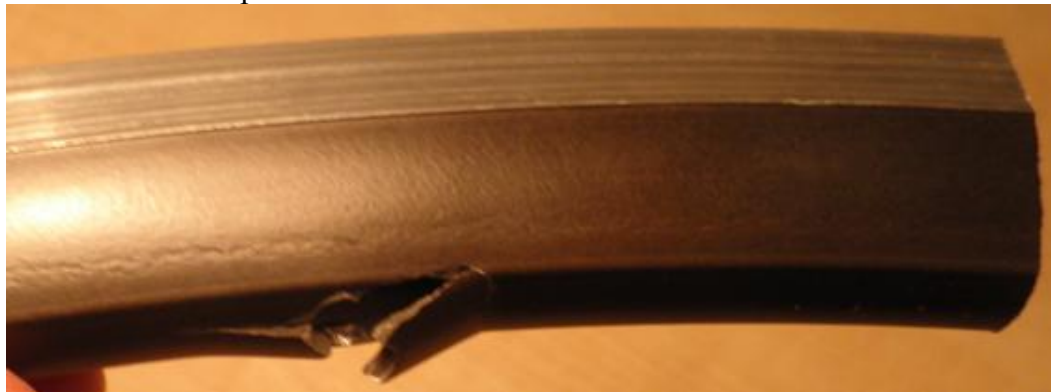
Obr. 7.5 Detail pomerančové kůry na ráfku 2

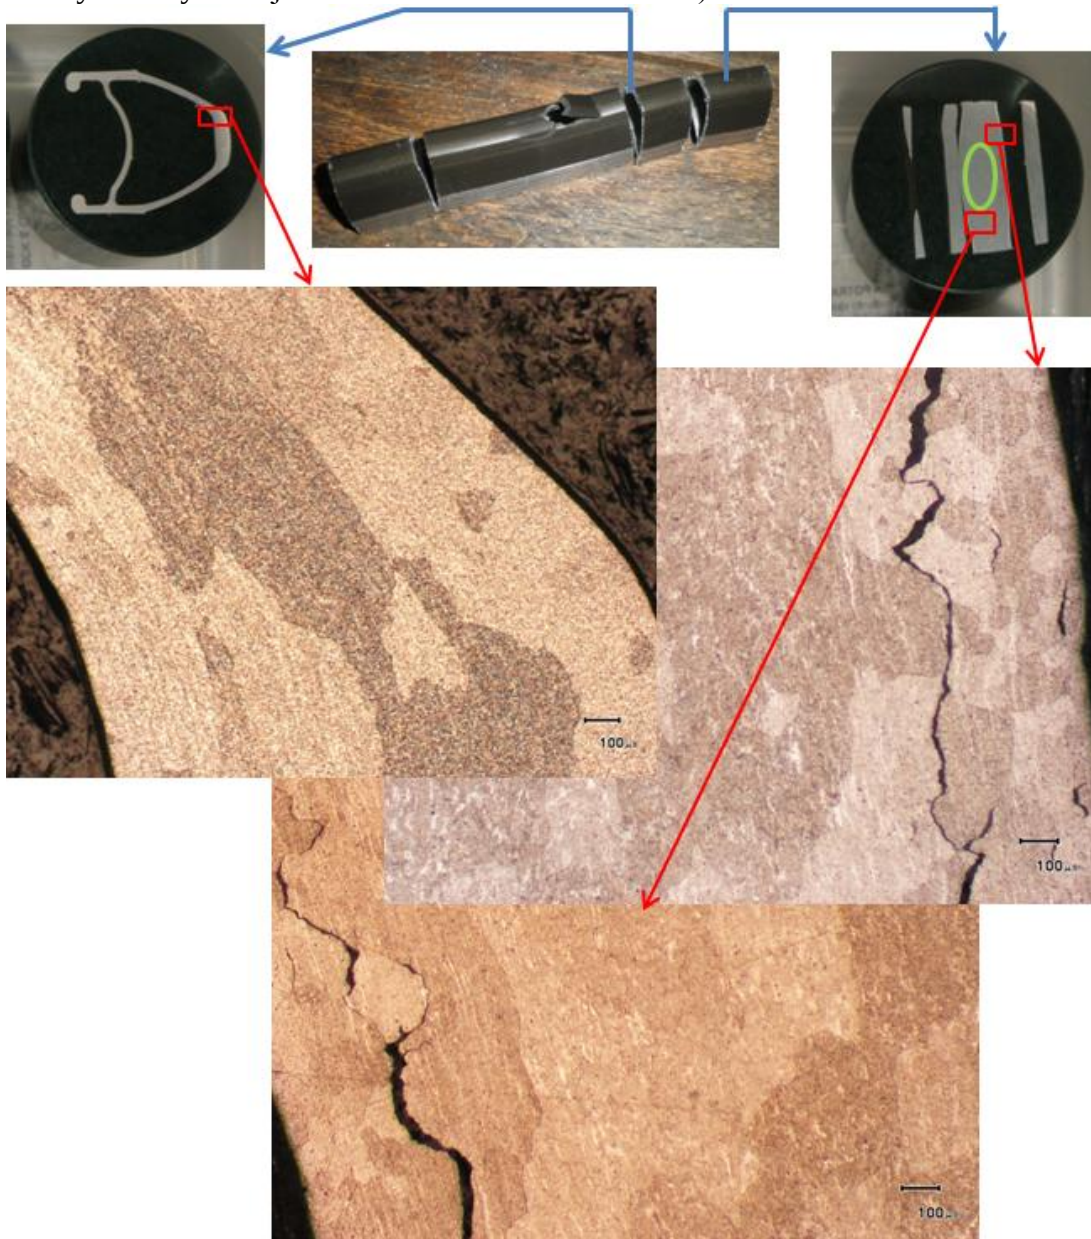
Obr. 7.13 Naleptaná mikrostruktura a znázornění přesného místa odběru pozorovaných vzorků (měřítko markeru 100μm)
