**DIAGNOSTIKA A HODNOCENÍ MOSTNÍ KONSTRUKCE**

DIAGNOSTICS OF THE BRIDGE STRUCTURE

**DIPLOMOVÁ PRÁCE**

Bc. Dominik Wünsche

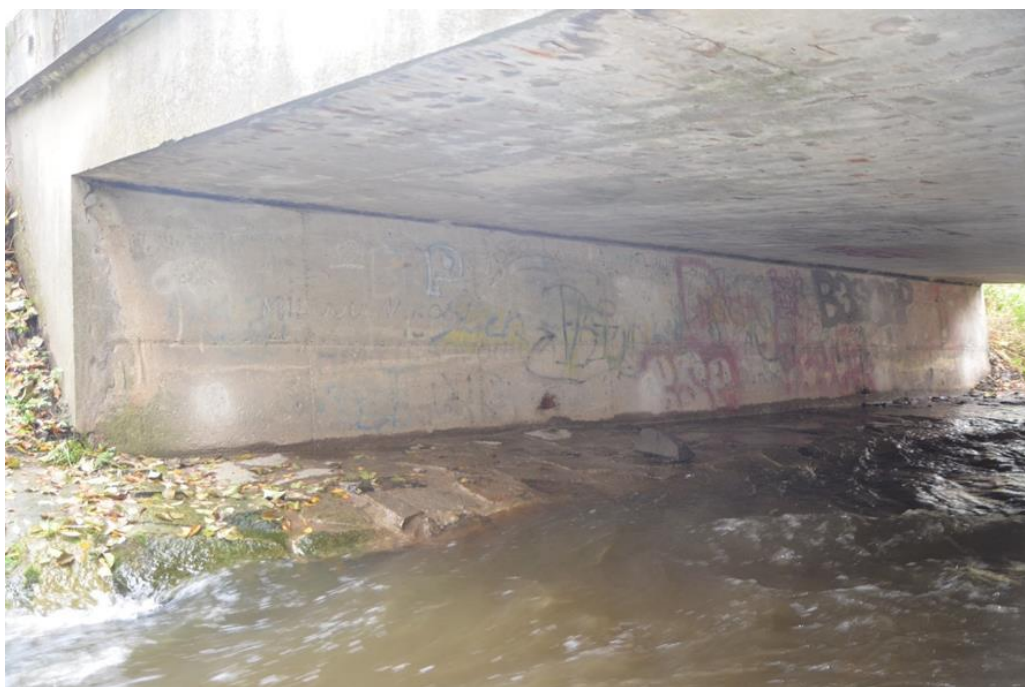
*Obr. 15 Mostní opěra č. 1*

**Koncové mostní podpěry** jsou provedeny jako masivní pásy z prostého betonu a jejich líc je omítaný, viz *Obr. 15* a *Obr. 16*. Líce obou opěr jsou svislé a nachází se na nich řada graffiti, všechny velmi nízké umělecké úrovně. Svahy u opěr byly vydlážděny lomovým kamenem do betonového lože, ale dnes je část kamenů uvolněna. Mostní opěry jsou postiženy zatékáním vody přes netěsné mostní závěry. Voda přes úložné prahy stéká na líce i čela opěr, což způsobuje zvětrání betonu, a tak na většině míst opěry došlo k odtržení omítky. Díky výskytu vody z koryta potoku, tak i z vody, která stéká po konstrukci, se na opěře nachází mech. Pevnost betonu v tlaku opěr byla zjišťována za pomoci tvrdoměrné metody zkoušení. Měření bylo provedeno v oblasti dříků opěr i oblasti úložných prahů, přičemž v obou oblastech byly provedeny jádrové vývrty. Dle určení charakteristické pevnosti v tlaku se zaručenou přesností byl beton dříků i úložných prahů zatříděn do pevnostní třídy C 16/20.

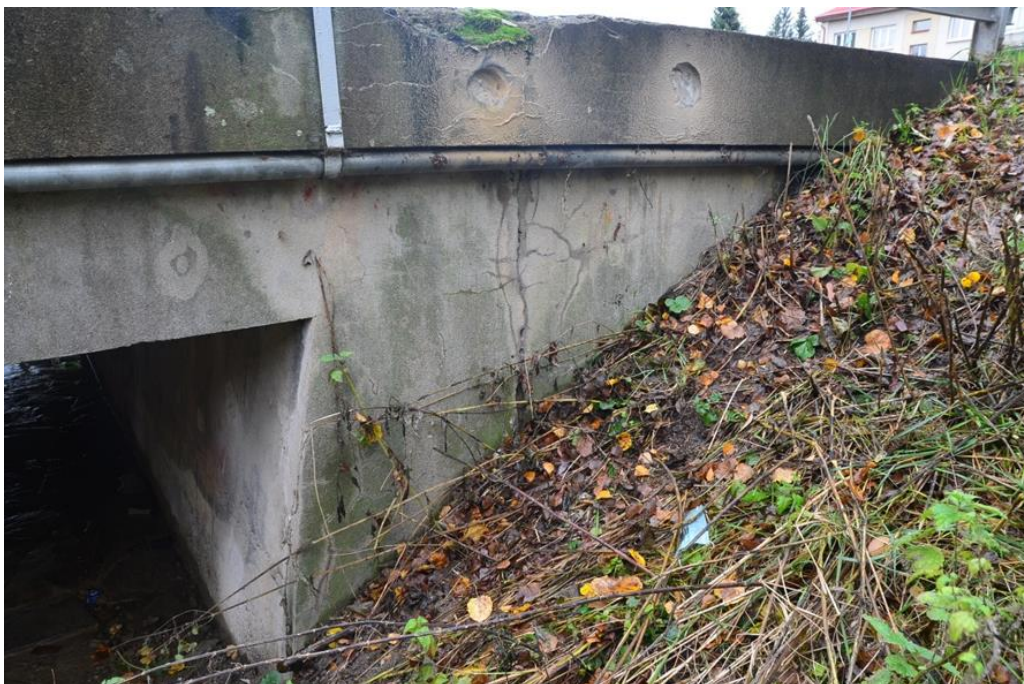
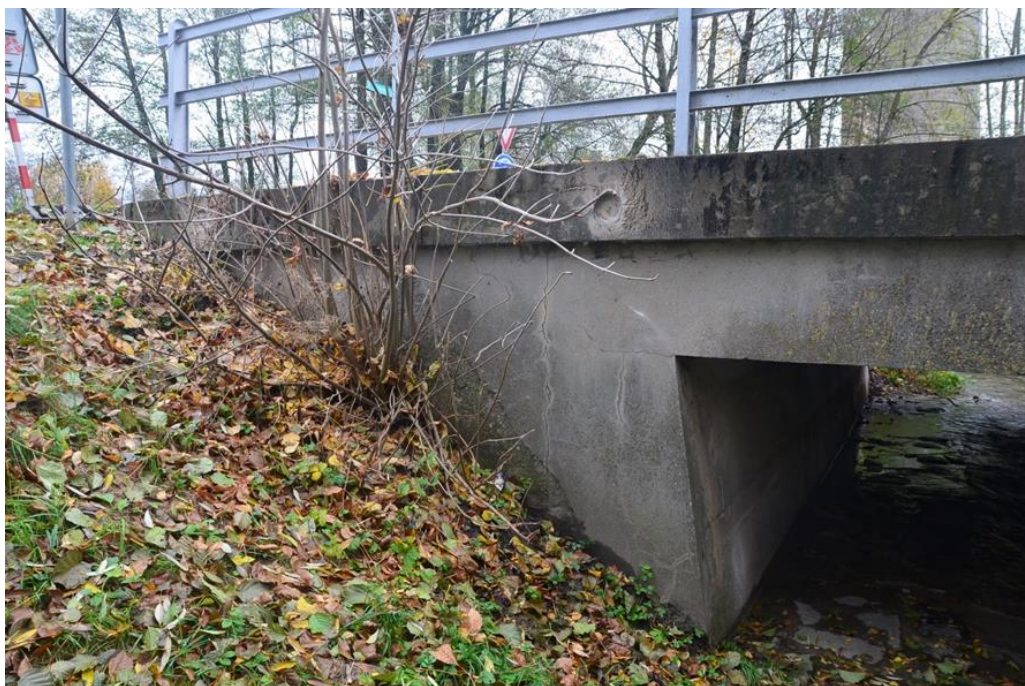
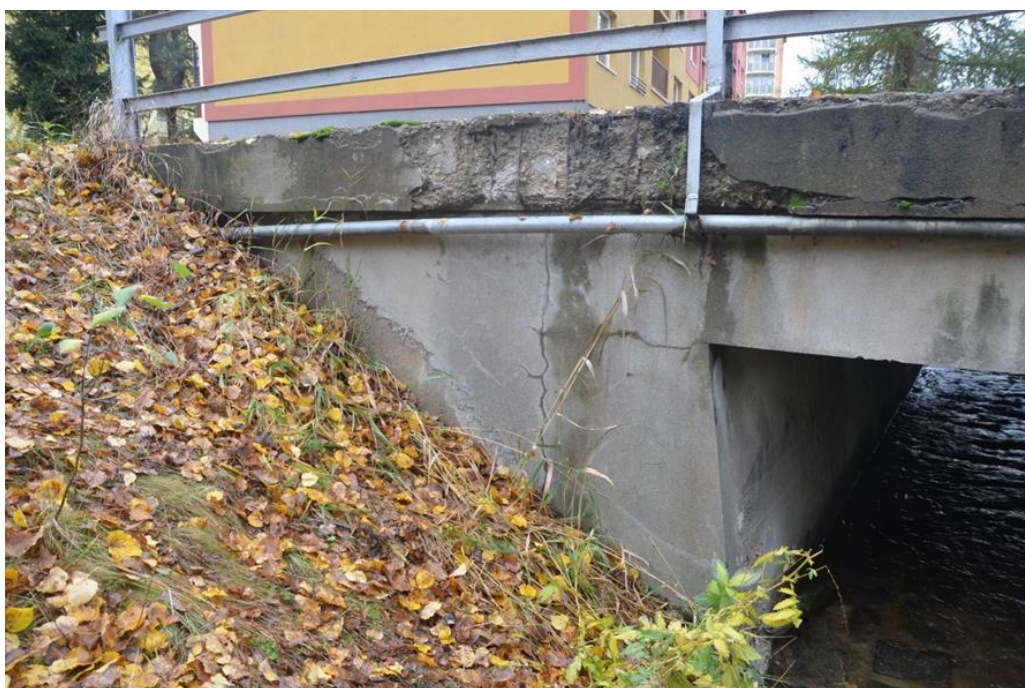
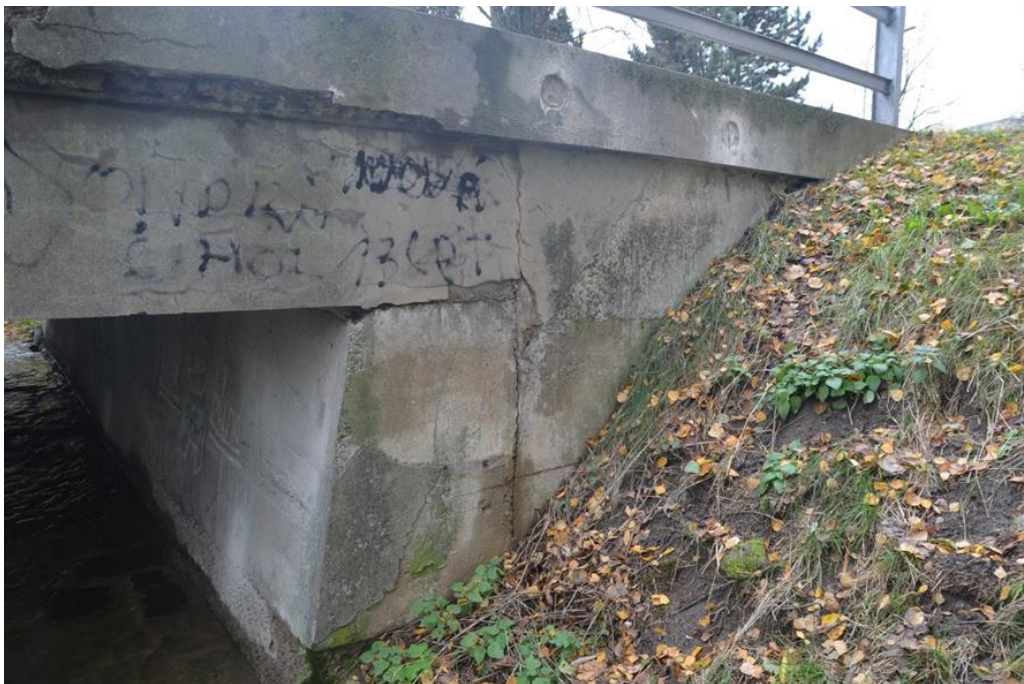
**Mostní křídla** jsou zobrazena na *Obr. 17 – Obr. 20*. Jejich konstrukce je rovnoběžná, masivní monolitická a z líce omítaná. Jsou postiženy zatékáním vody přes římsy, což způsobuje zvětrání betonu, v důsledku čehož došlo k odtržení omítky z většiny povrchu křídel. Dále jsou křídla postižena na líci usazeným mechem a vzrostlou vegetací, která se nachází ve svahu kolem líce křídel. Kvalita betonu, tloušťka a složení nebylo u křídel ověřováno.

*Obr. 17 Pohled na líc levého křídla opěry č. 1*

*Obr. 18 Pohled na líc pravého křídla opěry č. 1*

*Obr. 19 Pohled na líc levého křídla opěry č. 2*

Obr. 20 Pohled na líc pravého křídla opěry č.2

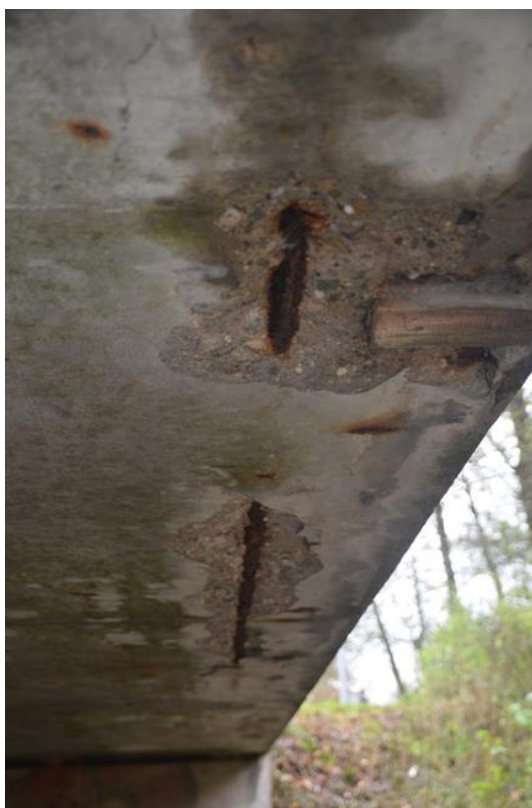
Obr. 21 Detail obnažené a zkorodované výztuže

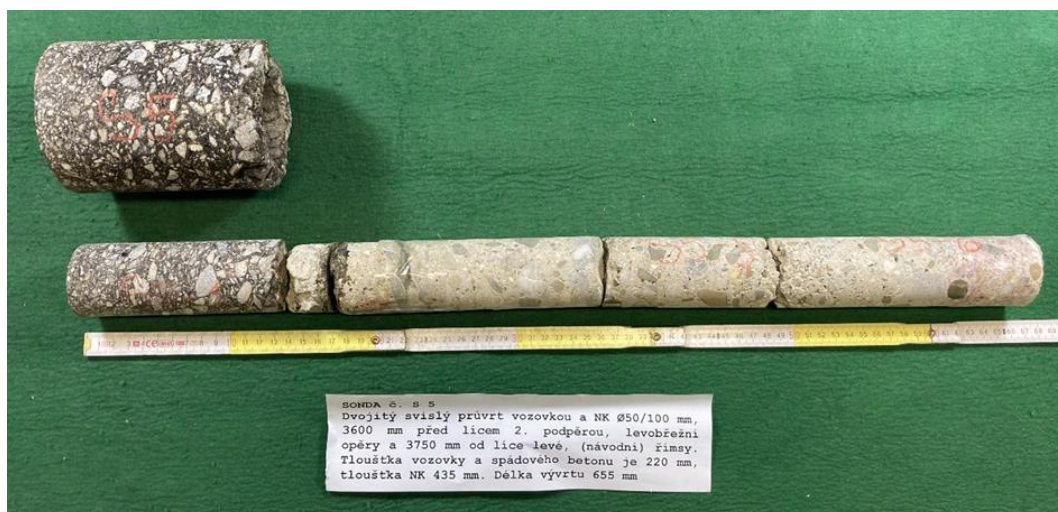
podpěrách. Tloušťka nosné konstrukce je 0,45 m, její šířka je 10,26 m a délka 10,94 m. Ověření tloušťky nosné konstrukce bylo provedeno formou jádrového vývrtu, který je zobrazen na Obr. 22, kde je vypsána kompletní skladba vozovky i nosné konstrukce. Nosná konstrukce mostu vykazuje několik poruch a vad, mezi které patří drobné trhlinky, odtržení omítky z líce z důvodu potečení vodou, která zatéká z pod říms. Pomocí elektromagnetického indikátoru výztuže Profometer 6 od firmy Proceq byla zjištěna nedostatečná krycí vrstva betonářské výztuže na několika místech, viz Obr. 41. V případě míst na okraji desky způsobila kombinace zatékání a nedostatečné tloušťky krycí vrstvy její odtržení. Obnažená výztuž je v těchto místech značně zkorodována, viz Obr. 21. Pevnost betonu nosné konstrukce je vyhovující, beton byl zatříděn do pevnostní třídy C 30/37.

*Obr. 22 Dvojitý svislý jádrový průvrt vozovkou a nosnou konstrukcí mostu Ø50/100 mm, 3600 mm před lícem 2. opěry, levobřežní opěry a 3750 mm od líce levé římsy. Tloušťka vozovky a spádového betonu je 220 mm, tloušťka nosné konstrukce 435 mm a celková délka vrtu 655 mm*

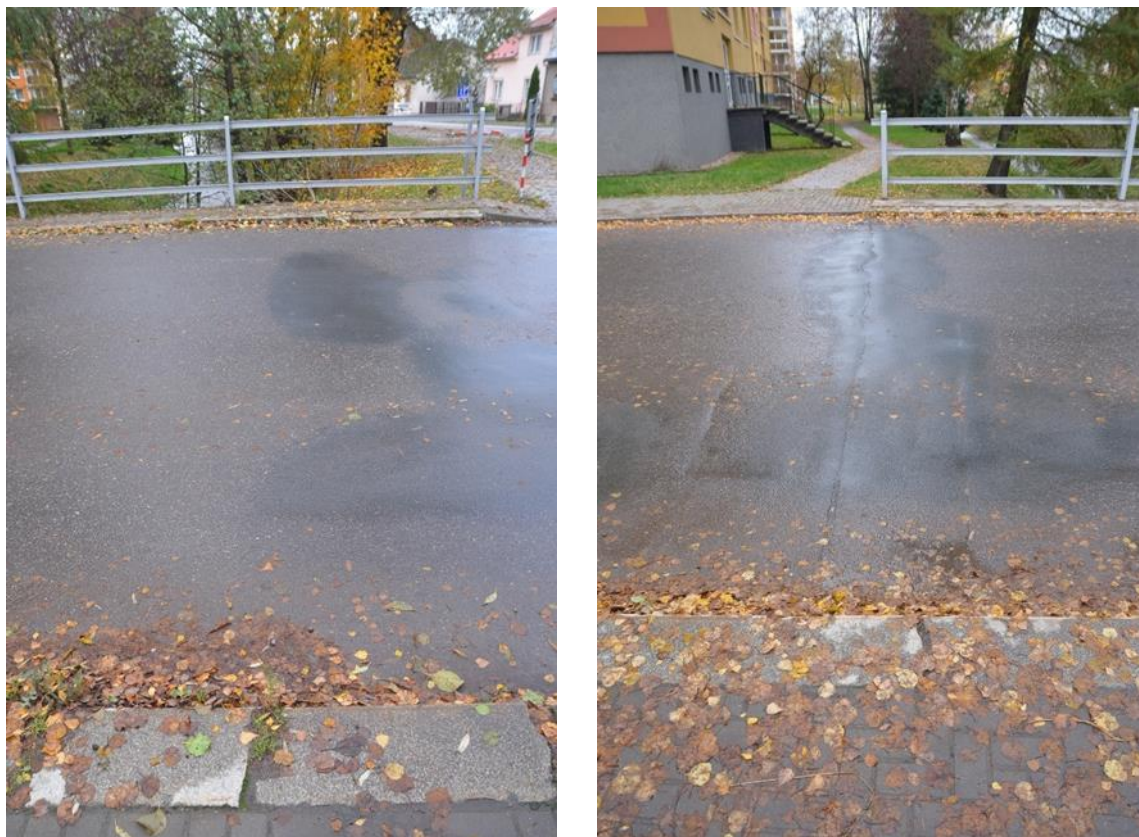
**Mostní závěry** jsou ve vozovce provedeny jako povrchové elastické a nachází se nad každou opěrou. Spáry mezi závěry a vozovkou jsou utěsněny asfaltovou zálivkou a nevykazují žádné výrazné poruchy s výjimkou toho, že propouští vodu do níže uložených částí konstrukce. Mostní závěry tedy jednoznačně neplní vodotěsnou funkci, a to především v místech říms. Oba mostní závěry jsou zdokumentovány na *Obr. 27*.

*Obr. 27 Pohled na mostní závěry (vpravo mostní závěr nad opěrou č. 1, vlevo mostní závěr nad opěrou č. 2)*

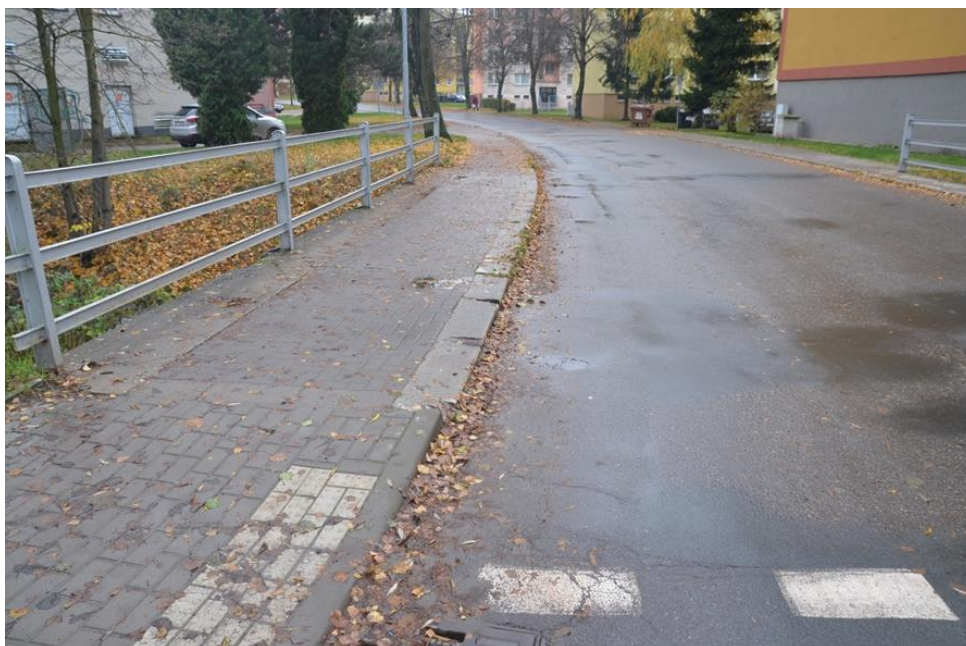
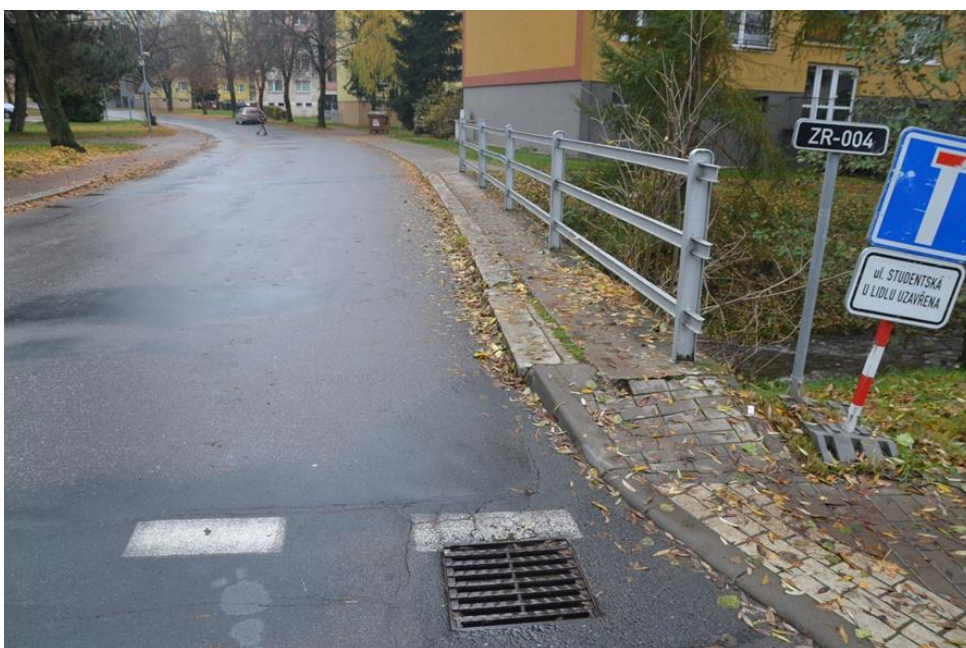
**Vozovka** je zobrazena na *Obr. 28* a *Obr. 29*. na první pohled je jasné, že byla několikrát v minulosti opravována různými vysprávkami a je v jednostranném sklonu 2,5 % zprava do leva. Povrch vozovky je tvořen asfaltovým betonem s množstvím trhlin, převážně v blízkosti říms. Podklad vozovky je tvořen opět asfaltovým betonem a pod ním se nachází hydroizolace z asfaltové lepenky. Skladba vozovky je zobrazena na *Obr. 22*, kde je vyobrazena kompletní skladba jádrového vývrtu (průvrtu vozovkou a deskou).

*Obr. 28 Pohled na vozovku, chodník, římsy a zábradlí levé strany mostu*

*Obr. 29 Pohled na vozovku, římsy a zábradlí pravé strany mostu*

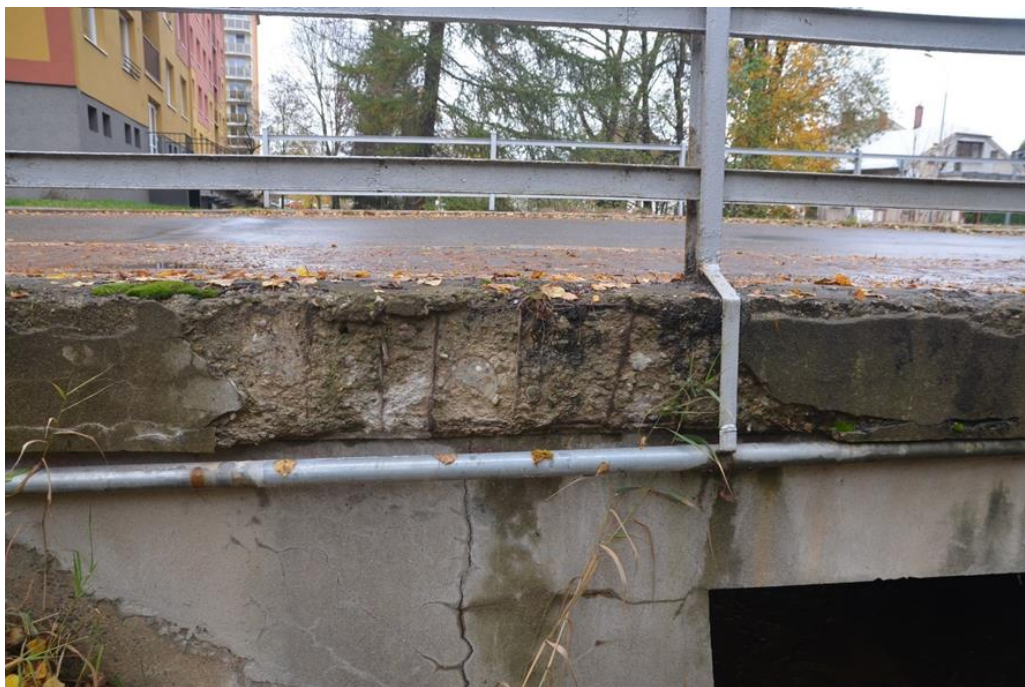
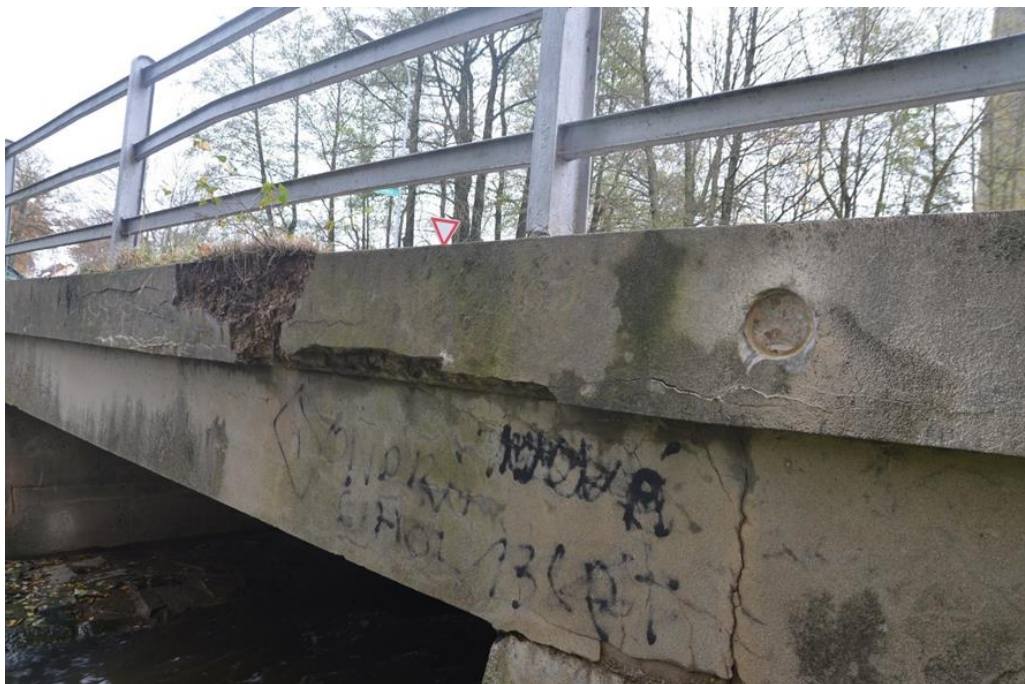
**Římsy** mostu jsou zhotoveny jako monolitické z železobetonu a omítané. Obě římsy vykazují velké množství poruch a vad, mezi ty nejzásadnější patří vlhkost a odtržení krycí vrstvy betonářské výztuže na mnoha místech, což způsobilo korozi výztuže. Omítka je vlivem zvětrání na většině povrchu říms

odtržena, nachází se na ní mech a v několika případech pod ní roste vegetace, viz *Obr. 30* a *Obr. 31*. Spáry mezi římsami a nosnou konstrukcí jednoznačně propouští vodu, což způsobilo výkvěty pod límcem říms, viz *Obr. 32*. Pevnost betonu říms byla stanovena z důvodu nemožnosti provedení jádrového vývrtu pouze pomocí tvrdoměrných metod. Na základě výsledné charakteristické pevnosti v tlaku s nezaručenou přesností byl beton zatříděn do pevnostní třídy C 8/10.

*Obr. 30 Detailní pohled na poruchu levé římsy nad 2. opěrou*

*Obr. 31 Detailní pohled na poruchu pravé římsy nad 2. opěrou*

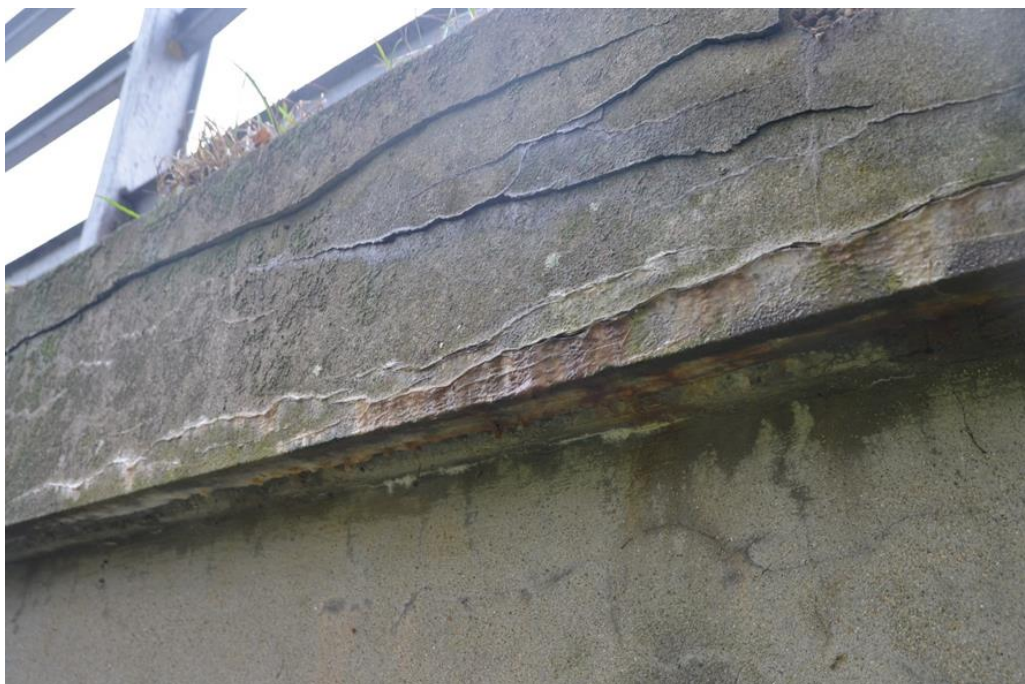
*Obr. 32 Detailní porušení římsy*

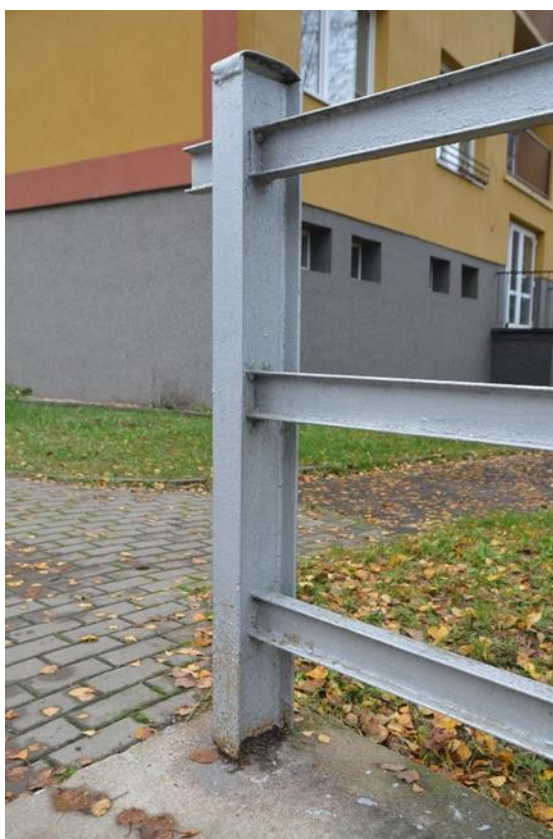
**Záchytné bezpečnostní zařízení** je tvořeno na obou stranách mostu ocelovým zábradlím s vodorovnou výplní. Sloupky zábradlí tvoří profil I 140 výšky 1100 mm a výplň tři profily I 80, viz detail

*Obr. 33 Detail korodujícího zábradlí*

na *Obr. 33*. Mezery mezi výplněmi se pohybují okolo 300 mm. Zábradlí je chráněné protikorozním nátěrem, který se odlupuje a dochází ke korozi. Kotvení zábradlí je provedeno do kapes v římsách, které nejsou řádně vybetonovány a dochází v nich ke korozi. K levé části zábradlí je přivařena pásovina nesoucí chráničku o  $\varnothing 50$  mm, která je umístěna pod lícem římsy.

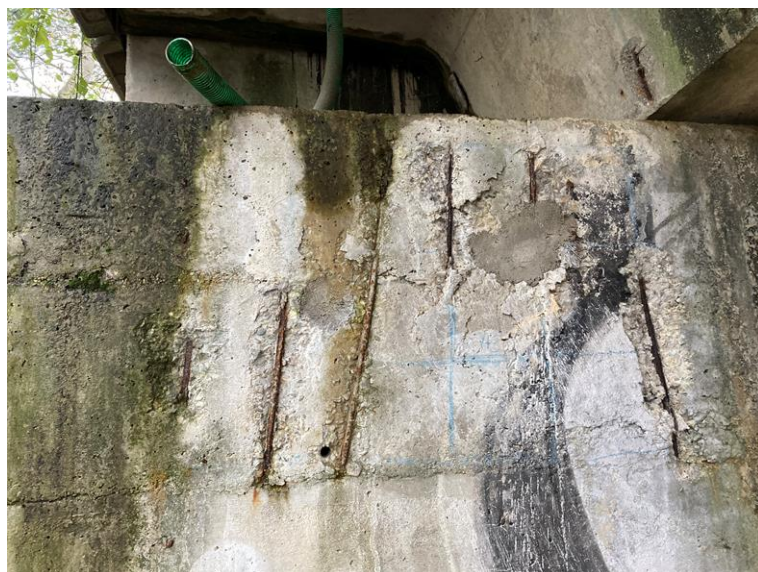
mechů a v případě opěry č. 4 je obnažena výztuž, která je značně zkorodována, viz Obr. 56. Na základě provedených tvrdoměrných metod byla stanovena charakteristická pevnost betonu v tlaku se zaručenou přesností a následně bylo provedeno zatřídění betonů do pevnostních tříd - beton dříků podpěr je C 16/20 a beton úložných prahů je C 30/37.

*Obr. 56 Detail obnažené výztuže úložného prahu opěry č. 4*

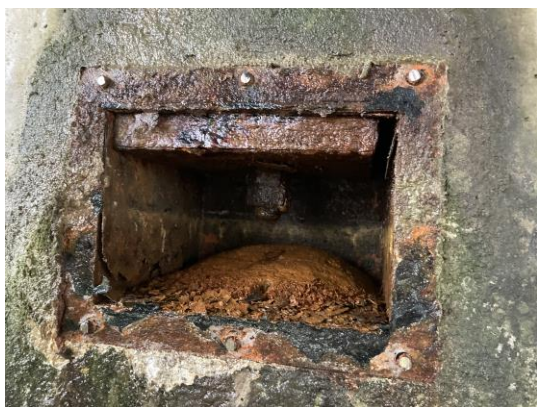
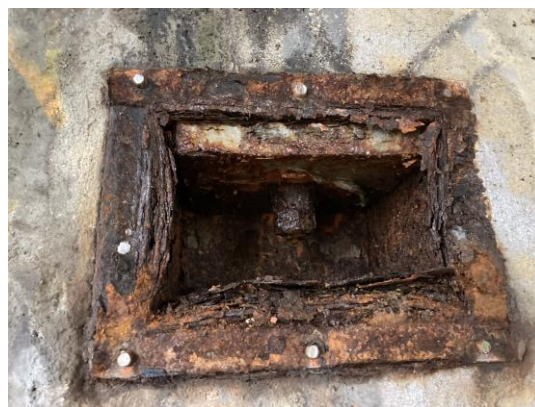
*Obr. 68 Detail kastlíků kotev předpínacích kabelů č. 2 a 3 rozpadlých vlivem koroze*

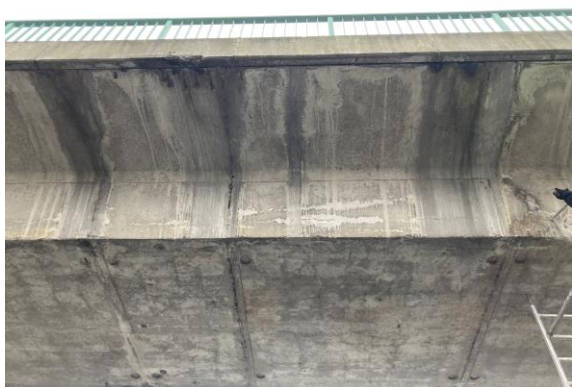
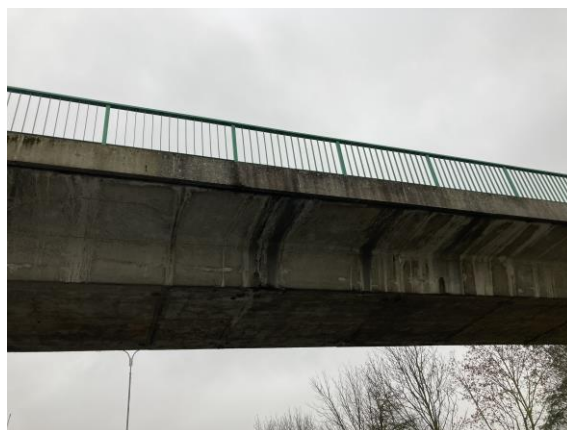
**Římsy** jsou zřízeny v podobě dvoumetrových prefabrikátů po celé délce mostu i křídel. Na povrchu římsovek jsou uchyceny mechy. Poruchou jsou netěsné spáry mezi jednotlivými prefabrikáty způsobující zatékání vody na níže uložené konstrukce. Na okapových hranách římsovek je místy odtržená krycí betonová vrstva výztuže, viz *Obr. 85*.

*Obr. 85 Pohledy na porušenou římsu porostlou mechem a potečenou nosnou konstrukci*

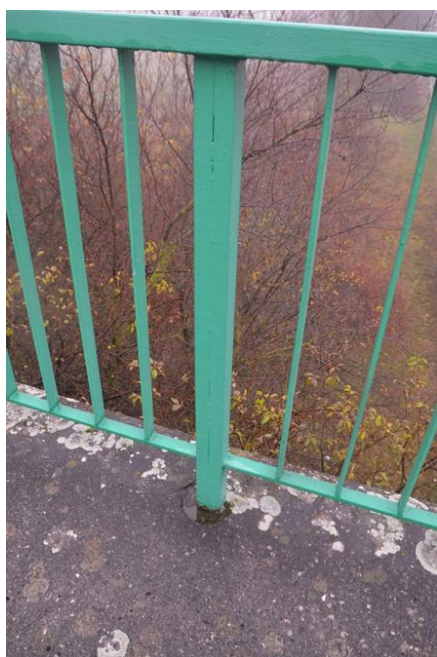
**Záchytné bezpečnostní zařízení** tvoří ocelové zábradlí sestavené ze sloupků uzavřeného profilu svařeného ze dvou U profilů, které vzájemně spojuje horní madlo z U profilu a dolního madla z pásové

oceli. Výplň tvoří svislá pásová ocel s osovou vzdáleností okolo 125 mm. Sloupky zábradlí jsou kotveny do kapes v římsovkách, viz detail na *Obr. 86*. Zábradlí je opatřeno protikorozním nátěrem, který se místy odlupuje a tato místa jsou postižena korozí.

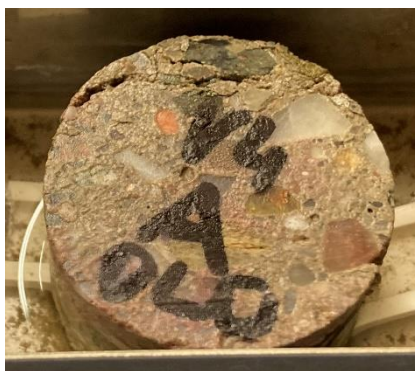
Po provedení prvních 25 zatěžovacích cyklů byl u vzorku dříku podpěr zaznamenán jiný způsob porušení, než je u této zkoušky obvyklé odlupování. Na rozdíl od ostatních vzorků se těleso z dříků opěr porušilo nejen v části, která byla ponořena v roztoku chloridu sodného, ale i v podobě trhlin v celém svém objemu, což je dobře patrné z *Obr. 88*. Tento jev, který může být charakterizován jako silné porušení vnitřní struktury betonu, způsobila jeho nedostatečná mrazuvzdornost.

*Obr. 88 Zkušební těleso porušené vlivem nedostatečné mrazuvzdornosti po 25 zatěžovacích cyklech*

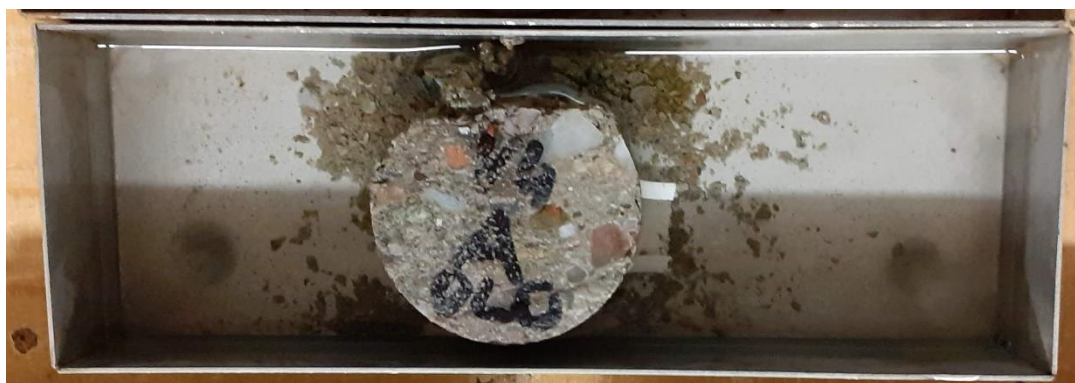
Těleso poškozené nedostatečnou mrazuvzdorností bylo ovšem zkoušeno ještě dalších 25, cyklů, celkově tedy 50. Je nutné říci, že beton dříku opěr nedosahoval příznivých hodnot při měření odolnosti proti CHRL, neboť po 50 zatěžovacích cyklech vykázal stupeň porušení č. 5 – rozpadlý beton, viz *Obr. 89*. Je tedy možné říci, že beton dříku opěr není příliš odolný proti působení vody a CHRL a už vůbec není mrazuvzdorný. Jedná se však pouze o informativní údaj, neboť pro definitivní potvrzení (nebo vyvrácení) tohoto závěru by bylo nutné zásadně rozšířit počet zkušebních těles.

*Obr. 89 Rozpadlý vzorek dříku podpěry po 50 zatěžovacích cyklech*

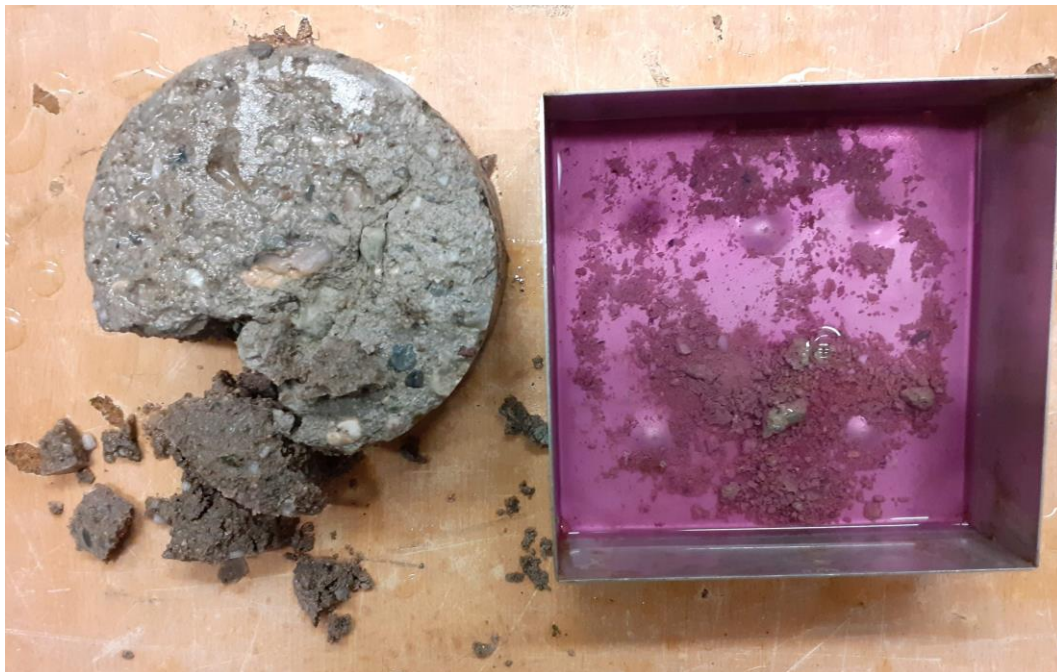
Pro vzorek křídla byla zkouška ukončena ve chvíli dosažení 75 zatěžovacích cyklů, kdy pravděpodobně těleso odolalo působení CHRL, ale bylo porušeno nedostatečnou mrazuvzdorností, která způsobila odlomení betonu v místě trhliny. Z odpadu ze zkoušené plochy byl stanoven stupeň porušení č. 4 – silně narušený beton. Porušení tělesa a odpad je možné vidět na *Obr. 90*.

*Obr. 90 Vzorek křídla porušený nedostatečnou mrazuvzdorností po 75 zatěžovacích cyklech*

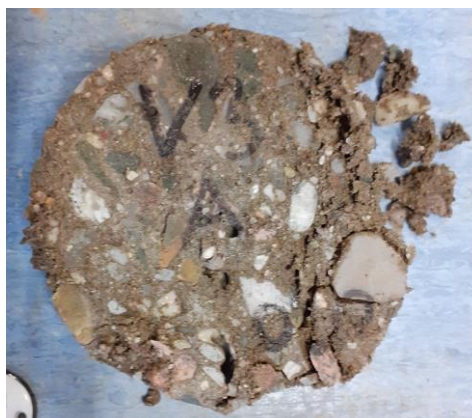
Poměrně příznivých výsledků oproti ostatním vzorkům, dosáhl vzorek úložného prahu opěry, který po 100 zatěžovacích cyklech vykazoval stupeň porušení č. 4 – silně narušený. Problémem tohoto vzorku byla opět nedostatečná mrazuvzdornost, která způsobila naprostý rozpad betonu, a tím se zvýšila hmotnost odpadu, viz *Obr. 91*.

*Obr. 91 Vzorek úložného prahu opěry narušení nedostatečnou mrazuvzdorností po 100 zatěžovacích cyklech – nezkoušená plocha*

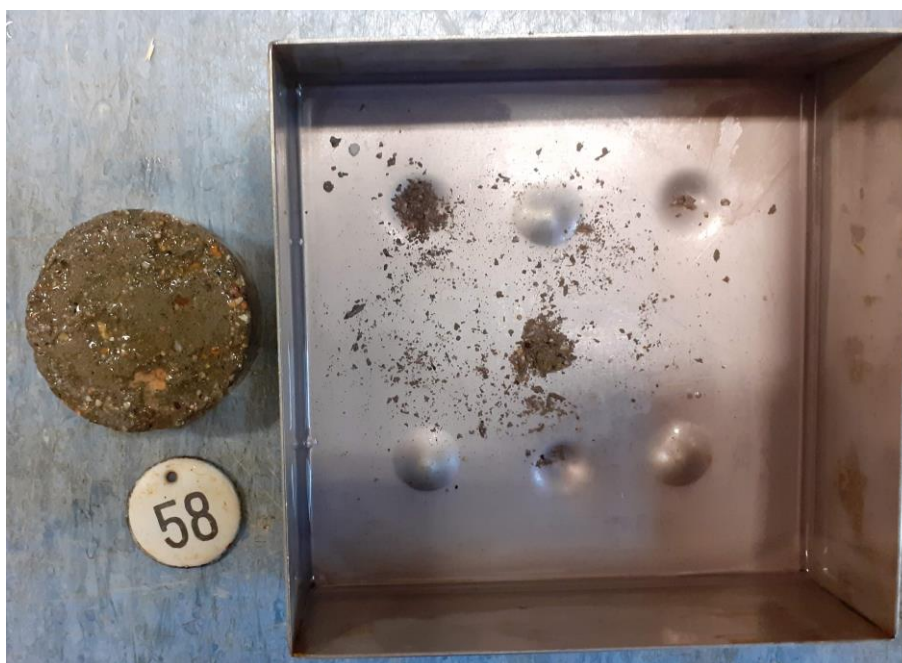
Jediných pozitivních výsledků dosahoval vzorek nosné konstrukce mostu, kdy odpad po 100 zatěžovacích cyklech činil  $393 \text{ g/m}^2$ , a tak je hodnocen stupněm č. 2 – slabě narušený. Vzorek nosné konstrukce po ukončení zkoušky je zobrazen na Obr. 92.

Obr. 92 Vzorek nosné konstrukce po 100 zatěžovacích cyklech

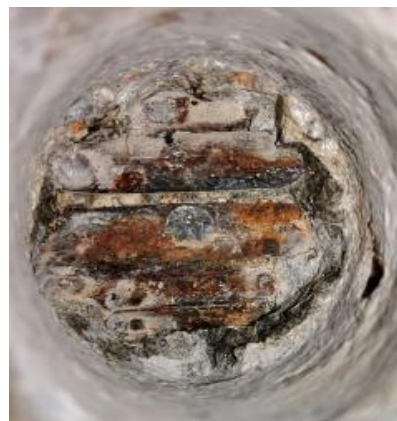
*Obr. 94 Detail sondy S2*

Sonda **S2** byla provedena v podhledu nosné konstrukce přibližně v polovině rozpětí 2. pole, 1580 mm od levého okraje nosné konstrukce v segmentu č. 10. V místě sondy se nacházela podélná trhлина se stopami po zatékání a s inkrustací. Provedením sondy bylo zjištěno, že předpínací kabel není v ochranné trubce, je zainjektovaný, je vlhký, zkorodovaný bez oslabení s krycí vrstvou betonu 45 mm, viz *Obr. 94*.

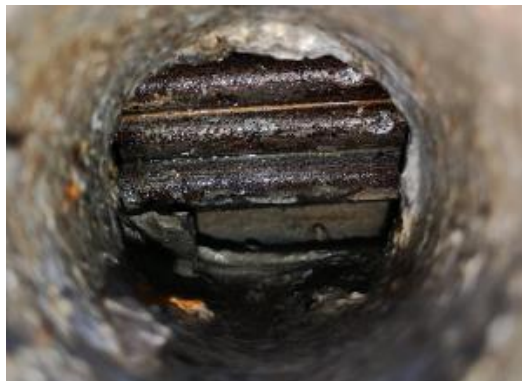
*Obr. 95 Detail sondy S3*

Sonda **S3** byla provedena v pravé fasádě 2. pole nosné konstrukce přibližně 1020 mm od příčné spáry, 295 mm od pohledu nosné konstrukce v segmentu č. 12. V místě sondy se nachází podélná trhлина s inkrustací. Provedením sondy bylo zjištěno, že předpínací kabel není v ochranné trubce, není zainjektovaný, je mokrý, bez koroze s krycí vrstvou betonu 75 mm, viz *Obr. 95*.

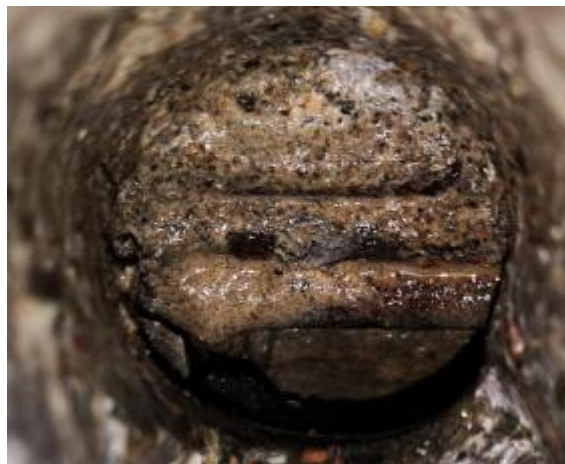
*Obr. 96 Detail sondy S4*

Sonda **S4** byla provedena v levé, tedy Mohelnické fasádě, v příčné spáře č. 10, 210 mm od podhledu nosné konstrukce 2. pole. V místě sondy se nachází podélná trhлина se stopami po zatečení. Provedením sondy bylo zjištěno, že předpínací kabel není v ochranné trubce, není zainjektovaný, je mokrý, zkorodovaný bez oslabení s krycí vrstvou betonu 80 mm, viz *Obr. 96*.

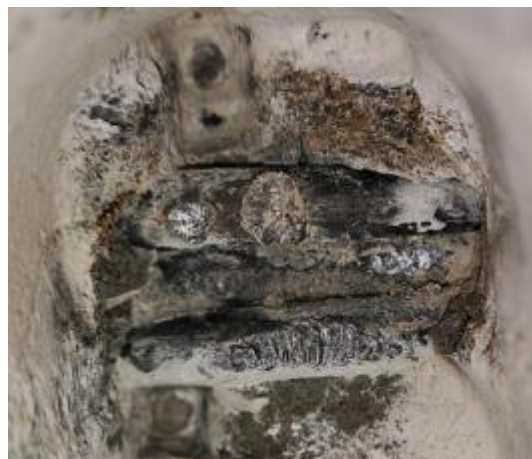
*Obr. 97 Detail sondy S5*

Sonda **S5** byla provedena v levé fasádě 2. pole nosné konstrukce, 500 mm před příčnou spárou, 240 mm od podhledu nosné konstrukce v segmentu č. 8. V místě sondy se nachází podélná trhлина se stopami po zatečení s inkrustací. Provedením sondy bylo zjištěno, že předpínací kabel není v ochranné trubce, je zainjektovaný, je vlhký, bez koroze s krycí vrstvou betonu 85 mm, viz *Obr. 97*.

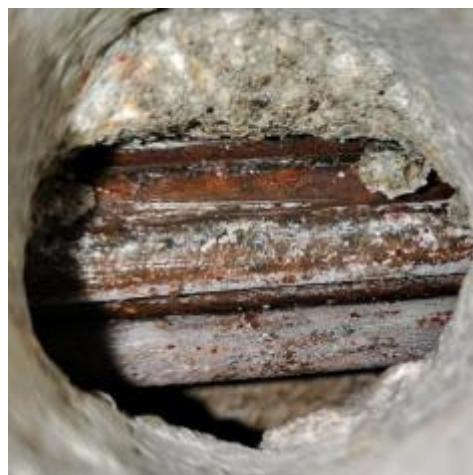
*Obr. 98 Detail sondy S6*

Sonda **S6** byla provedena v podhledu 2. pole nosné konstrukce, 840 mm před příčnou spárou, 1750 mm od levého okraje segmentu č. 8. V místě sondy se nachází stopy po zatečení s podélnou trhlinou. Provedením sondy bylo zjištěno, že předpínací kabel není v ochranné trubce, není zainjektovaný, je suchý, zkorodovaný bez oslabení s krycí vrstvou betonu 45 mm, viz *Obr. 98*.

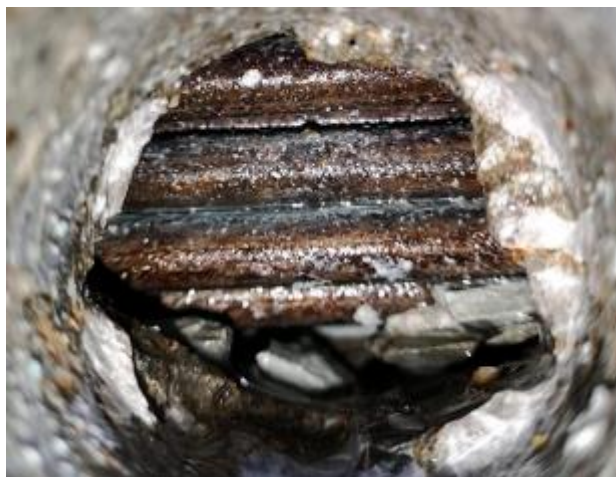
*Obr. 99 Detail sondy S7*

Sonda **S7** byla provedena v levé fasádě 2. pole nosné konstrukce, 500 mm před příčnou spárkou, 195 mm od podhledu segmentu č. 7. V místě sondy se nachází podélná trhlinka se stopami po zatečení a s inkrustací. Provedením sondy bylo zjištěno, že předpínací kabel není v ochranné trubce, je zainjektovaný pouze z cca 30 %, mokrý, zkorodovaný bez oslabení s krycí vrstvou betonu 66 mm, viz *Obr. 99*.

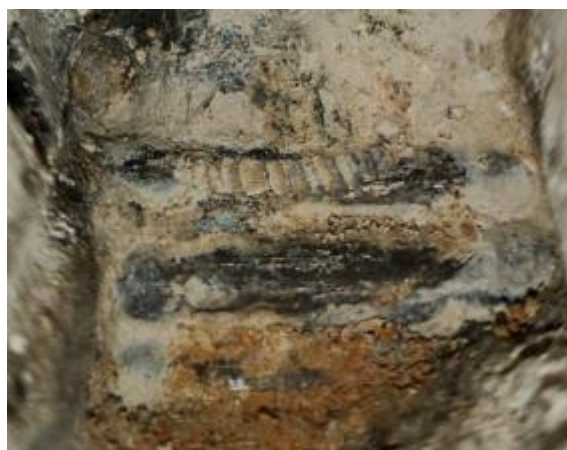
*Obr. 100 Detail sondy S8*

Sonda **S8** byla provedena v levé fasádě 2. pole nosné konstrukce, v příčné spáře 6 a 80 mm od podhledu. V místě sondy se nachází stopy po zatečení. Provedením sondy bylo zjištěno, že předpínací kabel není v ochranné trubce, je zainjektovaný, je vlhký, bez koroze s krycí vrstvou betonu 80 mm, viz *Obr. 100*.
