**VYSOKÉ UČENÍ TECHNICKÉ V BRNĚ**

**VYUŽITÍ METODY GEORADARU PRO ZJIŠŤOVÁNÍ  
PORUCH KONSTRUKCÍ**

APPLICATION OF GPR METHOD FOR DETECTION OF STRUCTURAL FAILURES

**BAKALÁŘSKÁ PRÁCE**

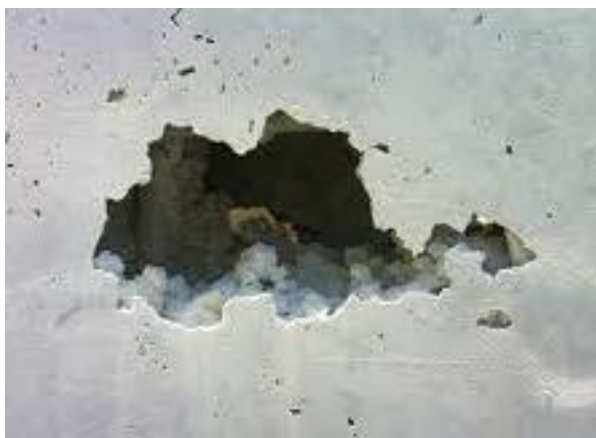
*Obrázek 1: Dutina u povrchu betonu [3].*

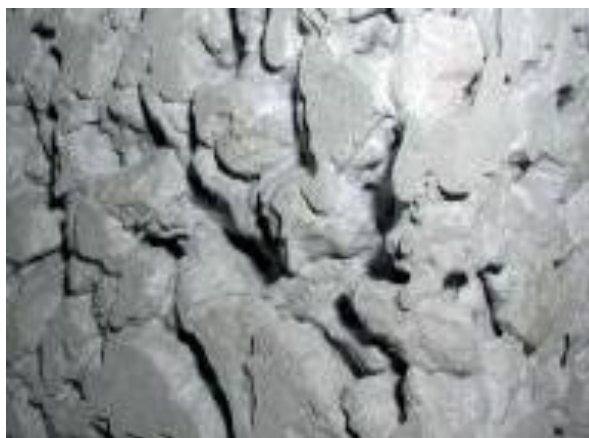
**Štěrkové hnízdo** – vzniká při nadměrném hutnění betonu, hrubé částice kameniva se usazují ve spodní části betonovaného prvku a jemné částice jsou naopak vyplavovány směrem vzhůru. Výsledkem je nekonzistentní struktura, jak ukazuje obr. 2.

*Obrázek 2: Štěrkové hnízdo [4].*

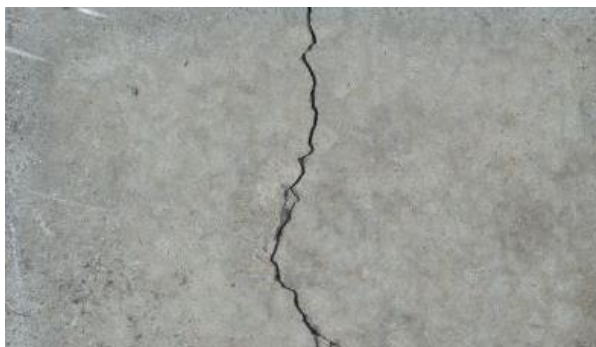
**Trhlina** – vzniká vlivem působení zatížení, nebo vlastním vysycháním a smršťováním betonu. Zatížení přitom může být jakéhokoliv typu, od teplotního, přes silové, až po účinky předpětí. Šířka trhliny se obvykle pohybuje od setin milimetru až jeho jednotky. Příklad trhliny je na obr. 3.

*Obrázek 3: Trhlina při povrchu betonu [5].*

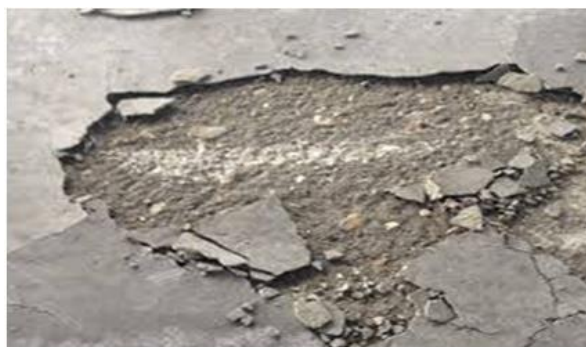
**Delaminace** – delaminací rozumíme odprýsknutí povrchové vrstvy betonu. Z vnějšího pozorování nemusí být tato vada patrná, většinou se dá lehce odhalit poklepáním. Odloupnutá vrstva mívá tloušťku do 3 cm, někdy až po úroveň výztuže. Příklad je vidět na obr. 4.

*Obrázek 4: Delaminace [6].*

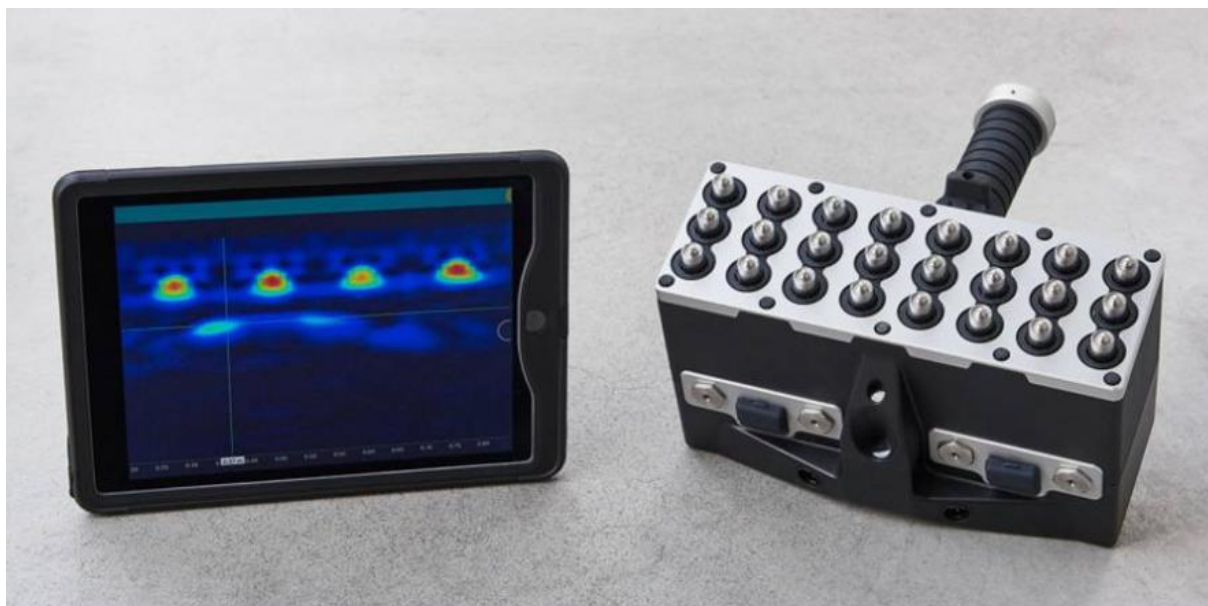
**Více sond** – toto uspořádání používají moderní přístroje (například Pundit 250 Array od firmy Proceq na obr. 11). Jedná se často o jediné zařízení, které na sobě má osazeno velké množství sond, které se střídají ve funkci budič – snímač [8].

*Obrázek 11: Příklad ultrazvukového přístroje s více sondami, zde konkrétně Pundit 250 Array od firmy Proceq s celkem 24 sondami [13].*

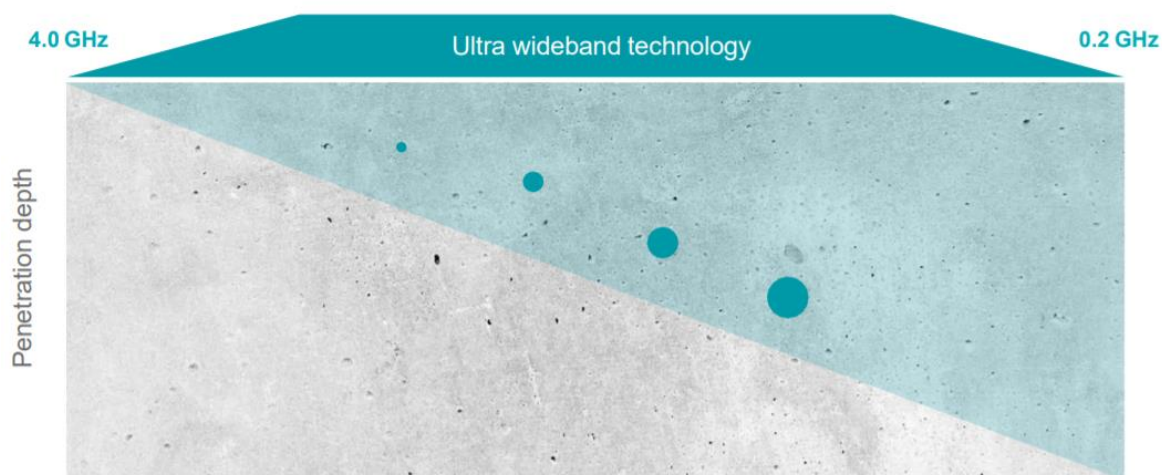
**Technologické řešení:** Nejvýraznější změnou oproti doposud běžně využívaným georadarům je využití více frekvencí při jediném měření. Proceq GP8000 využívá frekvence v rozmezí od 0,2 do 4 GHz, což by mělo zajistit jak přesnou detekci objektů v menších hloubkách, tak alespoň informativní zobrazení objektů ve větších hloubkách. Jak bylo zmíněno výše, s vyšší frekvencí roste rozlišovací schopnost, ale klesá dosah radaru. Princip je zobrazen na obr. 20. Frekvence klesá směrem doprava a zároveň se zvětšuje hloubka dosahu a velikost detekovatelného objektu. Hloubka ani objekty zde nejsou číselně popsány, jelikož záleží ve velké míře na konkrétních podmínkách při měření. Vlastnostech betonu, materiálu předmětu, či tvaru diskontinuity. Elektrickou energii zajišťuje přístroji osm AA baterií, které jsou kdekoli běžně dostupné.

*Obrázek 20: Důvod využití více frekvencí u georadaru - se snižující se frekvencí roste dosah radaru, ovšem klesá rozlišovací schopnost [18].*

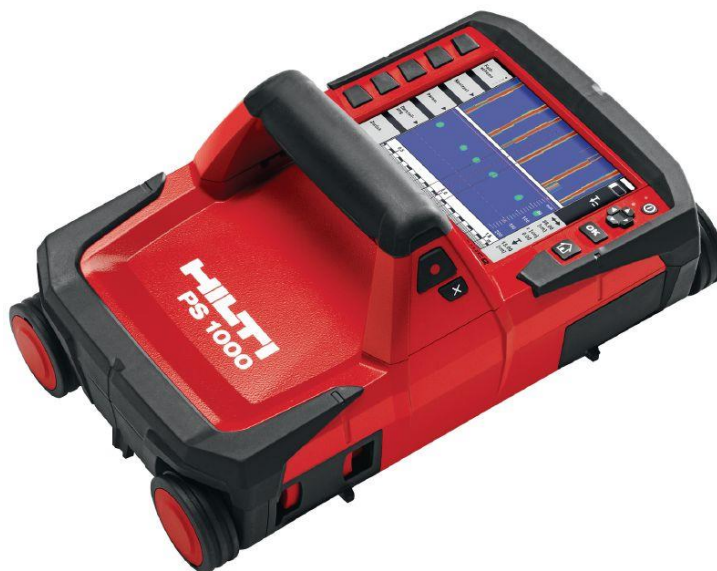
Jedná se o georadar, vyvinutý přímo pro diagnostiku železobetonových konstrukcí. V době svého představení, tedy v roce 2012, se jednalo o revoluční technologii a velký posun. Jedná se o klasický impulzní georadar.

*Obrázek 21: Georadar Hilti PS 1000 X-Scan, zobrazovací zařízení je umístěno přímo na konstrukci radaru [19].*

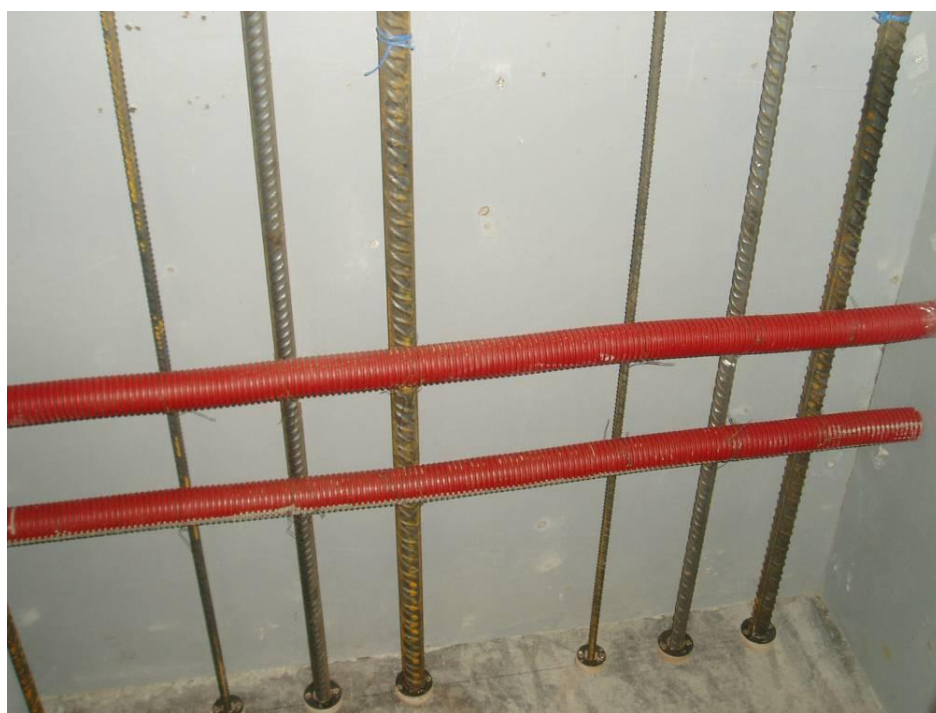
Obrázek 24: Pohled do vnitřní struktury betonového bloku 2. Svislá je betonářská výztuž různých průměrů, vodorovné simulace kanálků pro předpínací lana. Štěrková hnízda ještě nejsou navázána.

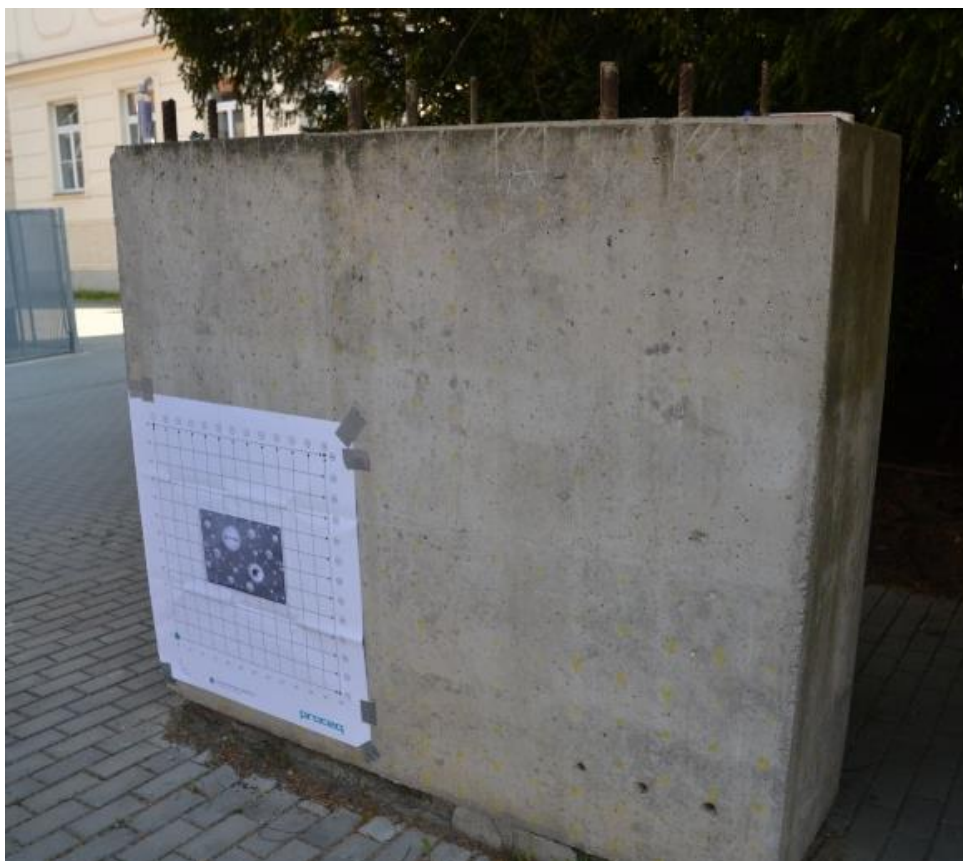
*Obrázek 25: Pohled na blok 2 umístěný v areálu Fakulty stavební s mřížkou pro plošný sken georadarem.*

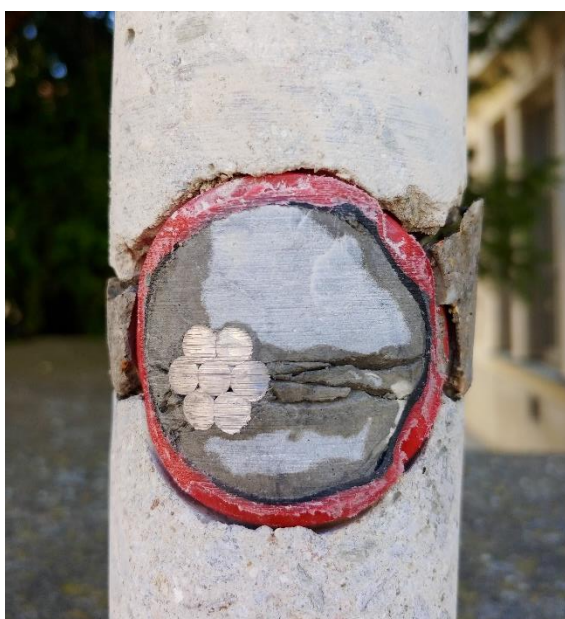
*Obrázek 41: Jádrový vývrt č. 1 (levá část kabelu). Čelní strana dole, spodní strana vlevo.*

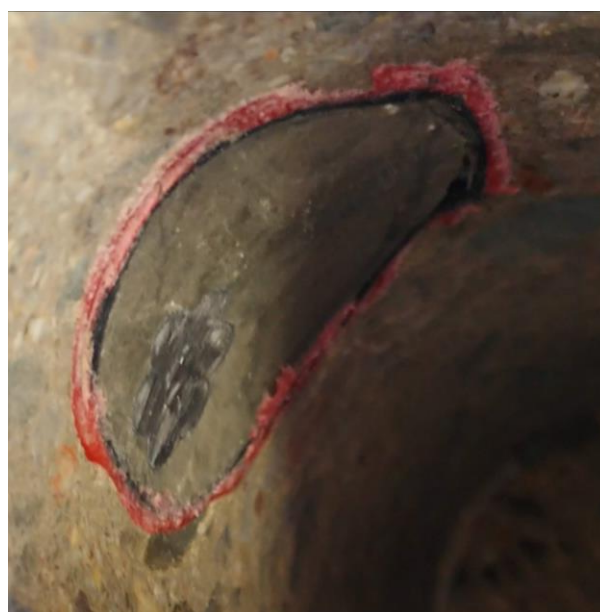
*Obrázek 42: Pohled do prostoru po jádrovém vývrtu č. 1. Na cementovém tmelu nejsou žádné poruchy ani nehomogenity.*

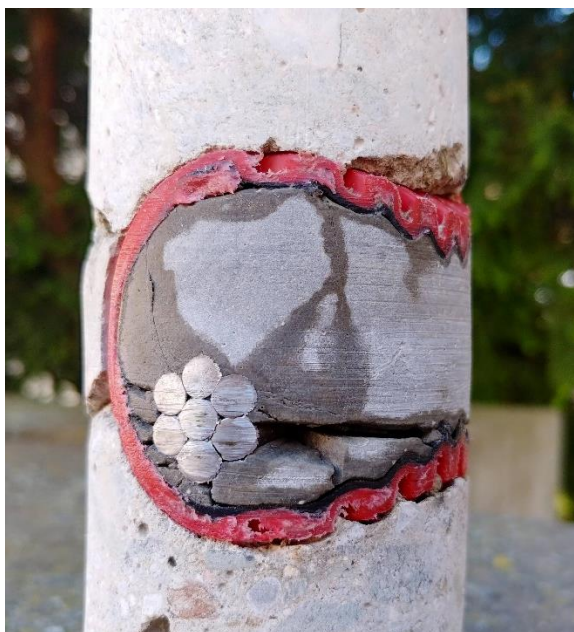
Jádrový vývrt č. 2 byl proveden v pravé části bloku, kde radary zachytili výrazný odraz, stejně jako u nezainjektované chráničky. Při vrtání nebyla vyjmuta celá chránička, byla převrtána v horní části. Na obr. 43 je jádrový vývrt č. 2. Čelní strana vrtu se nachází dole, spodní strana vlevo. K poškození došlo opět až při vrtání, pohled do prostoru po jádrovém vývrtu je na obr. 44. Cementový tmel je celistvý, bez defektů.

Obrázek 43: Jádrový vývrt č. 2. Čelní strana se nachází dole, spodní vlevo.

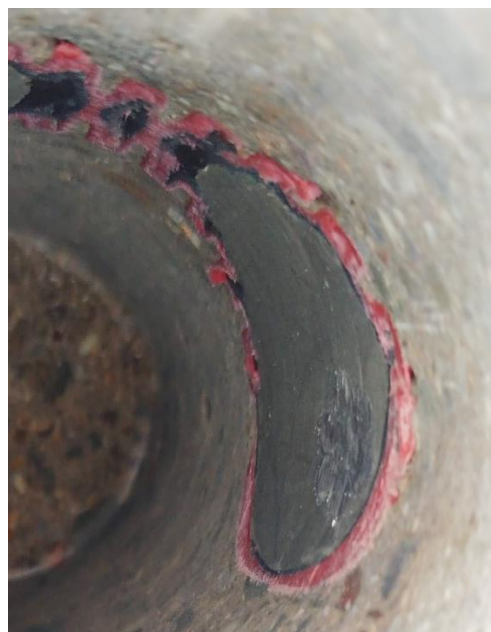
Obrázek 44: Prostor po jádrovém vývrtu č. 2. Výplň chráničky v konstrukci je nepoškozená.

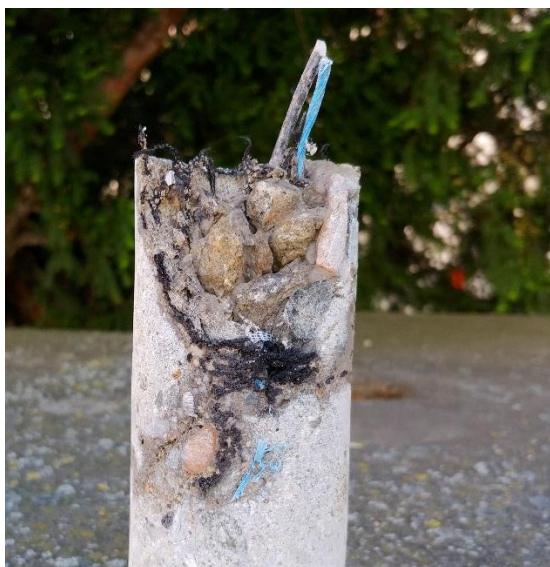
Obrázek 45: Jádrový vývrt č. 3. Nahoře je patrný vázací drát.

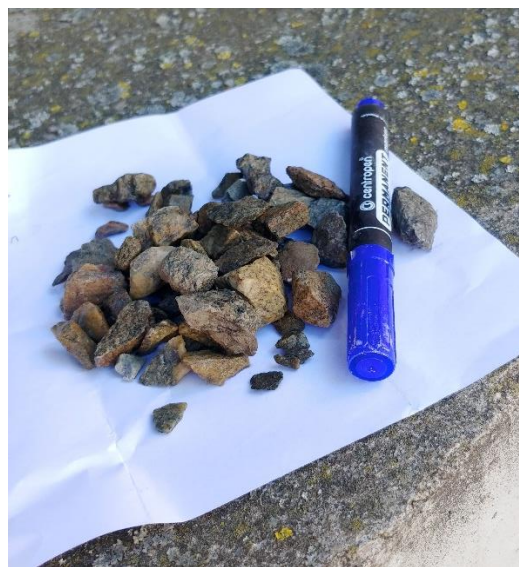
Obrázek 46: Kamenivo ze štěrkového hnízda zasaženého vrtem č. 3.

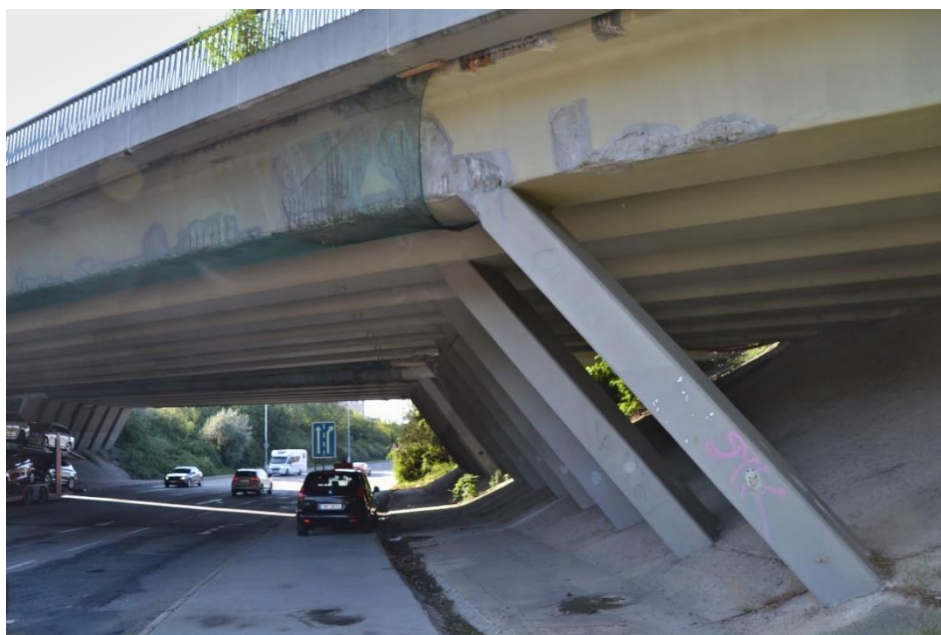
Most s evidenčním číslem 50-003..2 se nachází ve východní části Brna a převádí ulici Ostravská přes ulici Bělohorská. Stavba byla dokončena v roce 1980. Na mostní konstrukci jsou patrné poruchy – odpadající sanační vrstva, obnažená korodující výztuž, vápenné výluhy. Na obr. 47 je most s upevněnou provizorní sítí, zřízenou kvůli opadu sanační a krycí vrstvy.

Obrázek 47: Most 50-003..2 Ostravská přes Bělohorskou. Ve předu trám č. 1, vlevo opěra č. 1.

**Spodní stavba:** Krajní opěry tvoří prefabrikovaná předpjatá táhla, vynášející koncový příčník. Mezilehlé podpěry jsou členěné, tvořené šikmými prefabrikovanými vzpěrami. Založeny jsou na základových pasech a pilotách. Podpěry jsou ze železobetonu, s proměnnou délkou 0,60 – 0,95 m, šířkou 0,45 m a výškou 8,80 m [20]. Schéma měřené stojky č. 3 včetně vyztužení je na obr. 48.
