**ROZVOJ SKLUZOVÝCH VLN V OBLOUCÍCH MALÝCH  
POLOMĚRŮ**

DEVELOPMENT OF LONG-PITCH CORRUGATION IN CURVES OF SMALL RADII

**TEZE DISERTAČNÍ PRÁCE**

Ing. Jan Valehrach

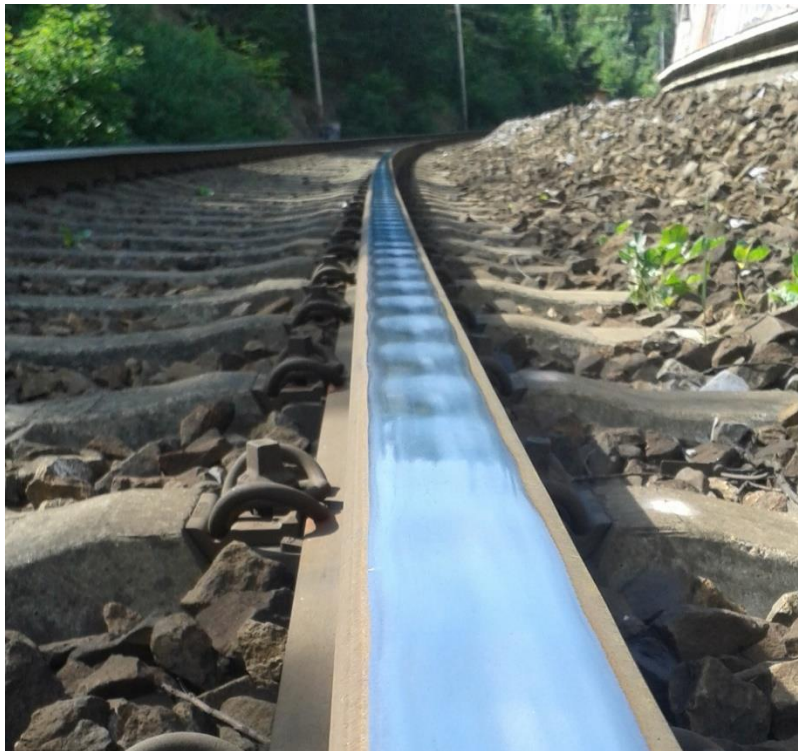
**Obr. 1** Skluzové vlny v Babicích nad Svitavou

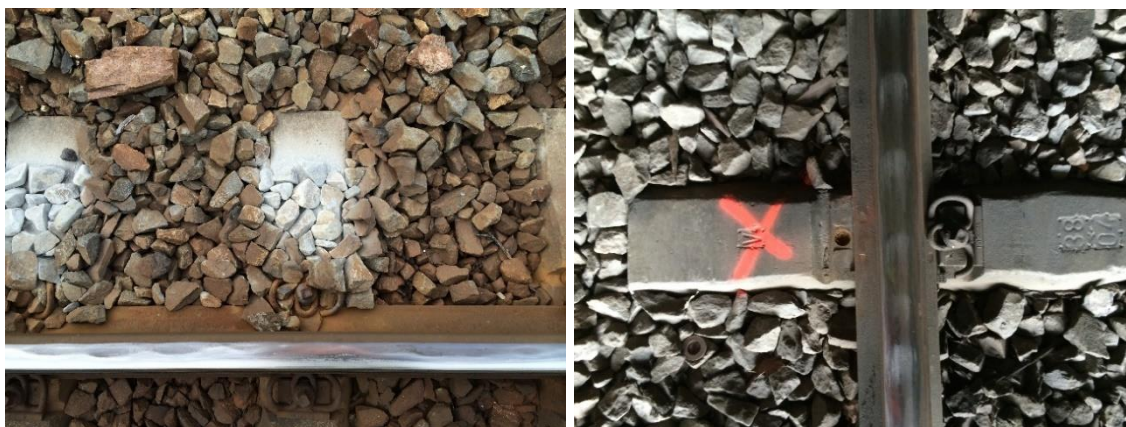
**Obr. 2** Vlevo obroušené kamenivo, vpravo chybějící upevnění a ulomená svěrka, foto doc. Ing. Otto Plášek, Ph.D.

- poškozené podkladnice a podložky pod patu kolejnice;
- pražce s příčnými trhlinami;
- chybějící části upevnění;
- prasklé svěrky a vrtule;
- obroušené kamenivo za hlavami pražců atd.

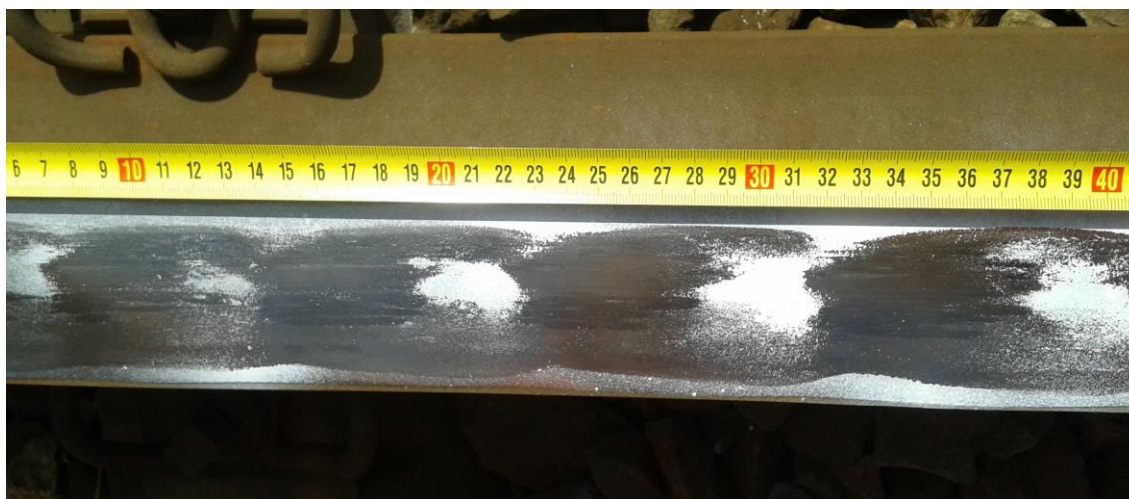
**Obr. 16** Vlnové deformace na úseku Hády

Na základě měření v koleji (Obr. 16) se pro daný úsek vlnová délka skluzových vln pohybuje kolem hranice pásem (100 mm), proto byla dále vyhodnocována především pouze pásma 30–100 (D2) a 100–300 mm (D3).
