**STAVEBNÍ PRŮZKUM A DIAGNOSTIKA  
ŽELEZOBETONOVÉ KONSTRUKCE**

SURVEY AND DIAGNOSTICS OF REINFORCED CONCRETE STRUCTURE

**DIPLOMOVÁ PRÁCE**

MASTER'S THESIS

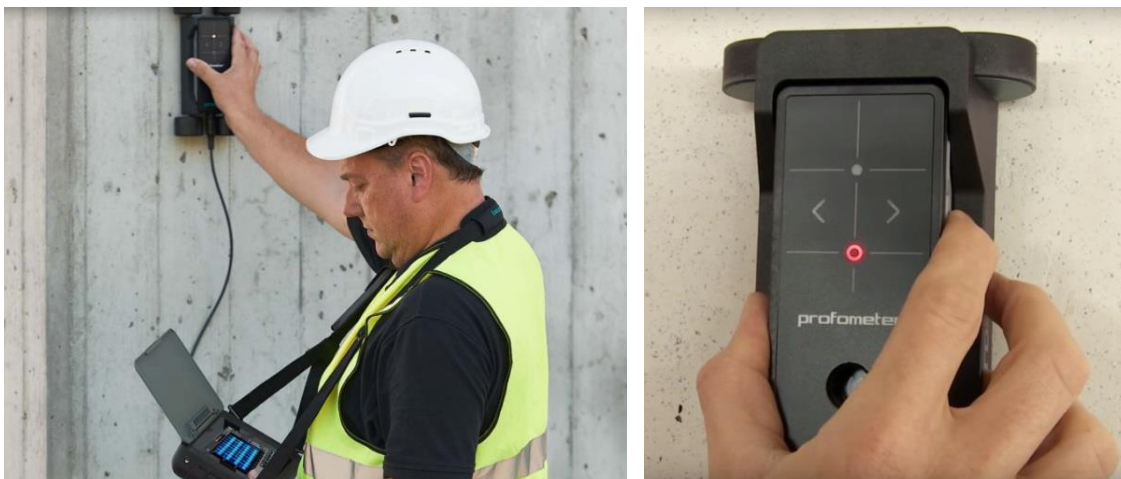
*Obr. 3.1: Příklad použití nedestruktivní (elektromagnetické) metody ke stanovení polohy výztuže s použitím přístroje Profometer 600. [7]*

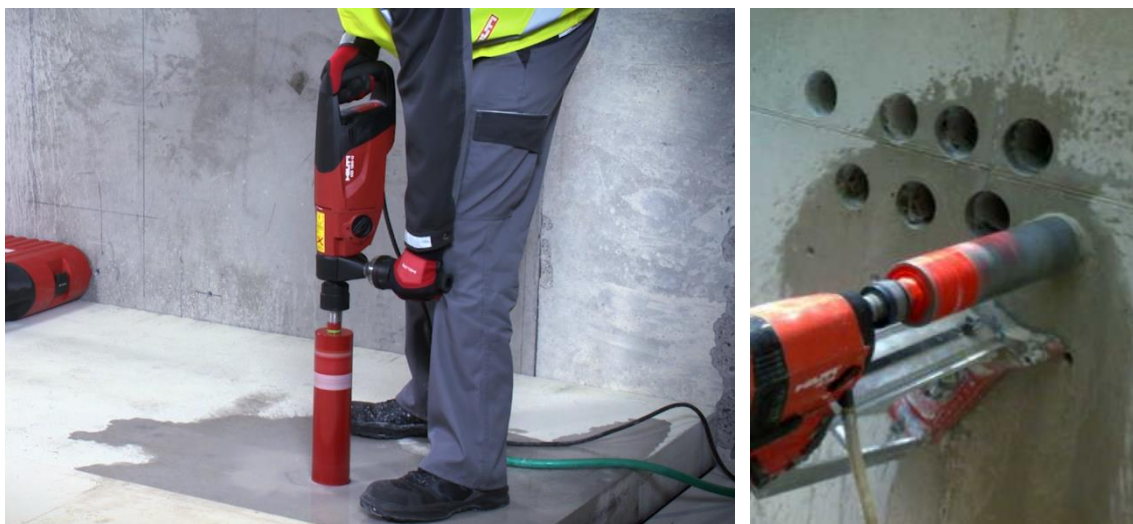
Obr. 3.2: Příklad použití semidestruktivní metody (jádrových vývrťů) v praxi s použitím přístroje od firmy Hilti. [12]

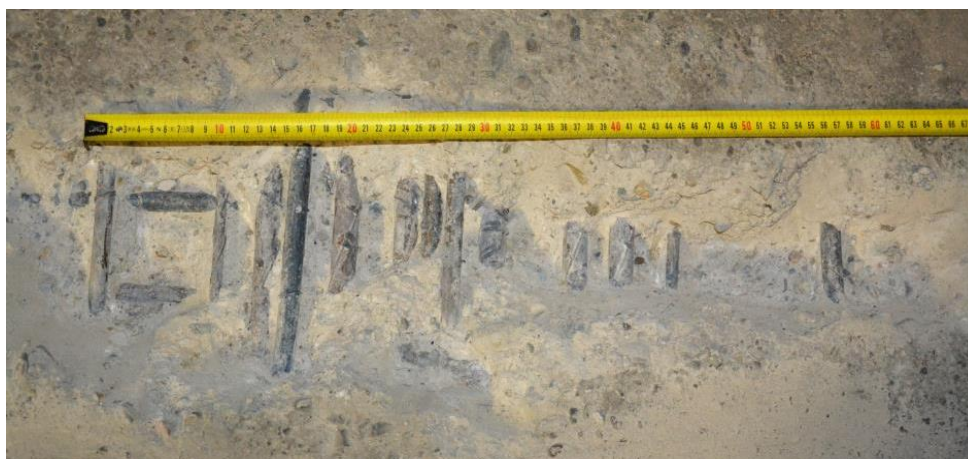
Obr. 3.3: Příklad provedení sekané sondy v praxi. (Archiv Ing. Ondřeje Antona, Ph.D)

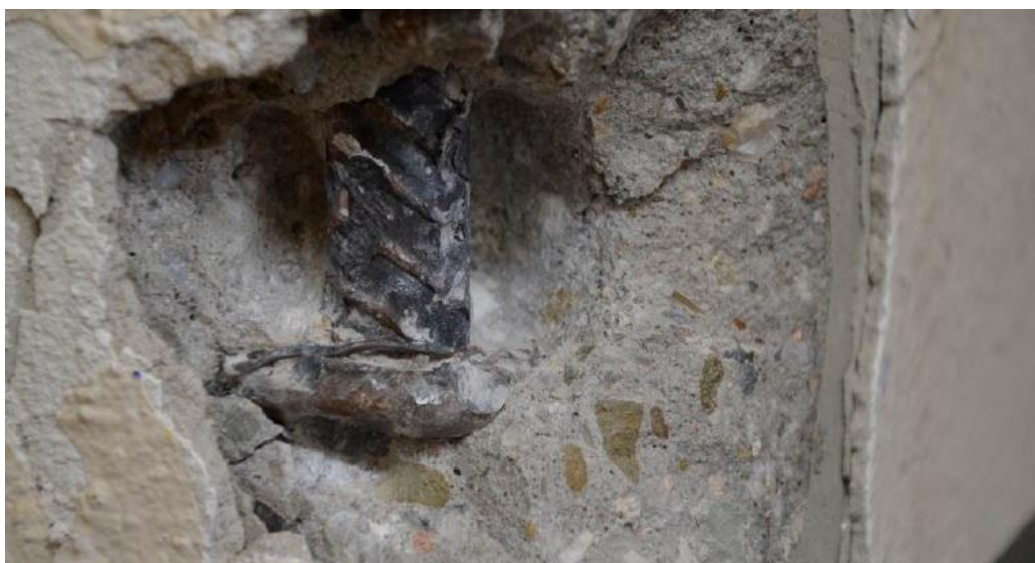
Obr. 4.1: Sekaná sonda s obnaženou ocelovou výztuží. (Archiv Ing. Ondřeje Antona, Ph.D.)

Slovo destrukce, nebo lze také říci porušení, napovídá, jaký je základní princip této metody. Při použití destruktivní metody dochází k odstranění krycí vrstvy betonu a tím i k viditelnému poškození konstrukce. Metoda má za cíl vizuálně vyhodnotit obnaženou výztuž za použití minimálního vybavení. Výztuž se zpravidla odkrývá v místě tahového namáhání prvku, kde normálová napětí přenáší výztuž, takže na únosnost konstrukce by odstranění krycí vrstvy betonu nemělo mít negativní vliv. Průměr výztuže, vzájemná poloha a krytí se pak měří pomocí posuvného měřidla.

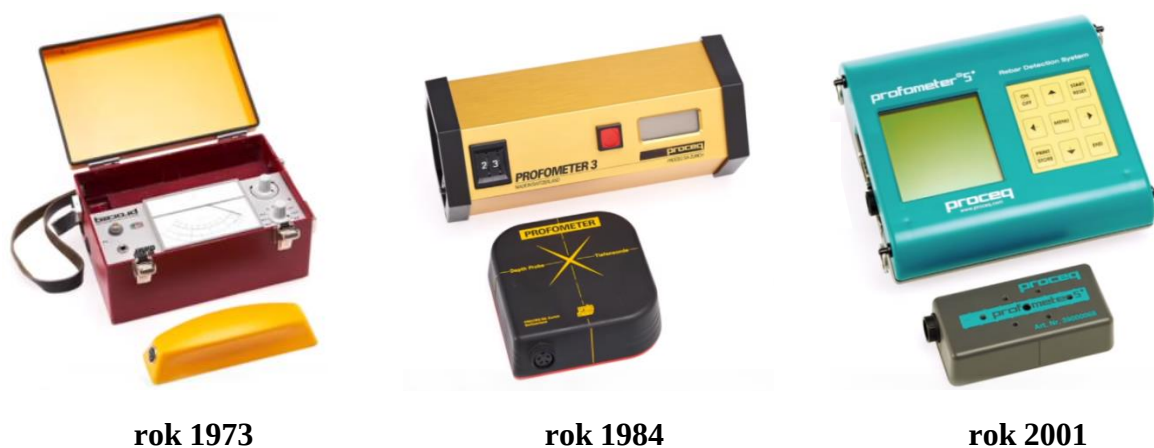
*Obr. 4.2: Vývoj přístrojů Profometer švýcarské firmy Proceq. [7]*

V současné době je na trhu k dispozici celá řada magnetických indikátorů výztuže různých značek. Mezi firmy zabývající se výrobou těchto přístrojů patří např. Proceq, Hilti, Bosch a jiné. Historický vývoj typů elektromagnetických indikátorů výztuže firmy Proceq je patrný z Obr. 4.2.

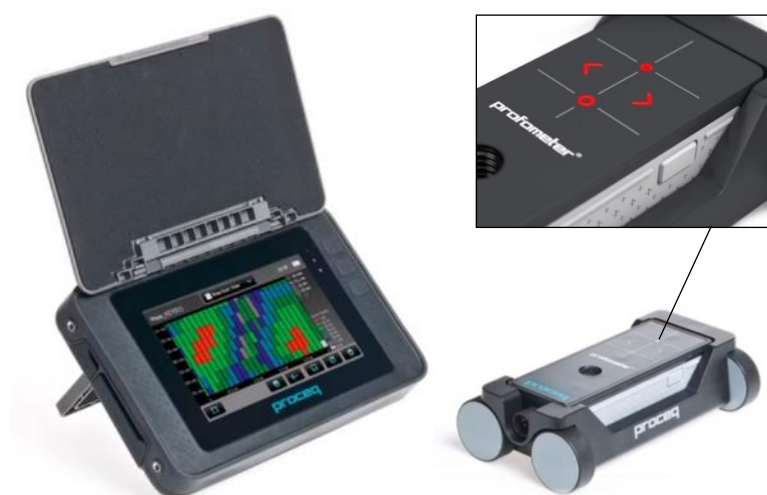
Tento přístroj má mnohaletou tradici, v současné době je na trhu šestá generace, která se od předchozích typů výrazně odlišuje. Tento přístroj využívá moderní dotykový displej umožňující okamžité zobrazení průběhu měření, což přispívá ke kontrole postupu měření

v reálném čase. Sonda, kterou lze snadno vložit do rámu se čtyřmi kolečky, je bodová, směrová, hloubková a průměrová. K tradiční zvukové signalizaci přibyla i světelná signalizace (dvě šipky a kruh - viz detail na Obr. 4.3) pro lepší orientaci při lokalizaci. Po přejetí výztuže šipka ukáže směr, kterým je třeba se posunout či vrátit. Pokud se sonda nachází přesně nad výztuží, rozsvítí se červený kruh. V tomto případě je možné výztuž zakreslit i změřit její průměr. Díky všem těmto detailům je obsluha přístroje velmi komfortní. [7]

*Obr. 4.3: Přístroj Profometer PM-630. [7]*

Pro účely praktické části diplomové práce při měření v terénu byl použit již zmíněný přístroj Profometer PM-630 (viz Obr. 4.3).

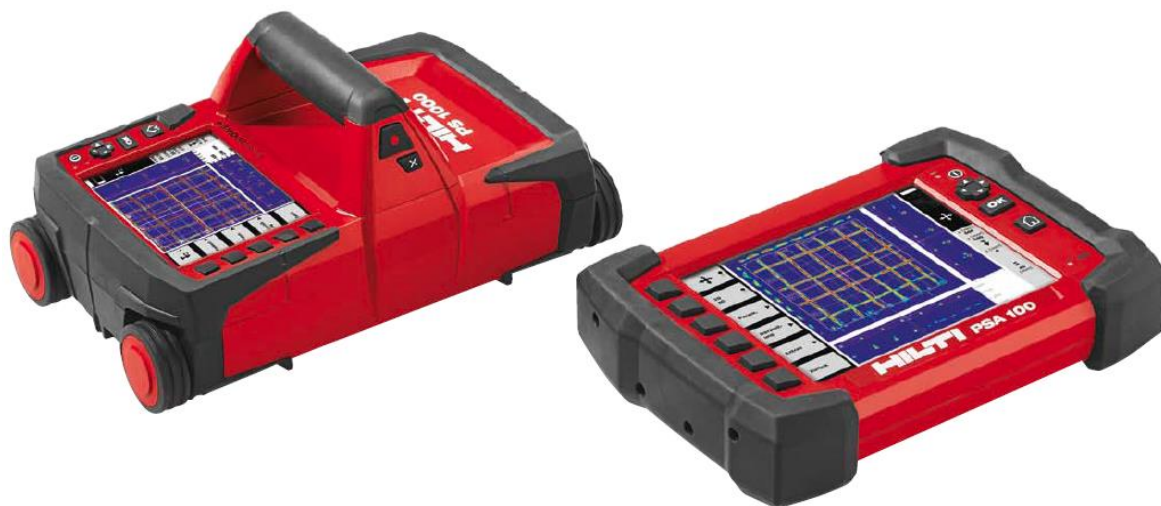
Obr. 4.6: Hilti PS 1000 – Skener PS 1000 (vlevo), vyhodnocovací jednotka (vpravo). [1]

Celý přístroj je přímo určen pro železobetonové konstrukce. Tento detektor je schopen vyhledat všechny druhy kovových předmětů (např. výztuž, předpínací táhla, měděné a hliníkové trubky) a nekovových předmětů (vzduchové dutiny, plasty, kabelovody, kabely ze skleněných vláken apod.) uložených v betonu. Dále dokáže vyhledat předměty ve více vrstvách nad sebou. [11]

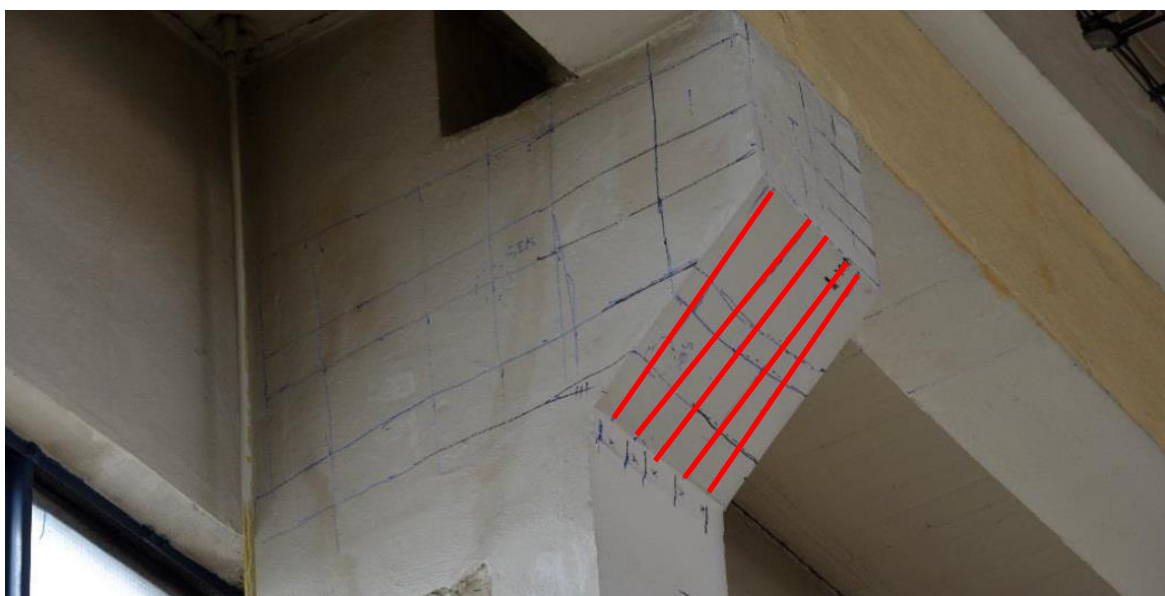
Liniový záznam sondy s označením MS8 (viz Obr. 5.30) je vedený horizontálně v místě šikmé čela konzoly sloupu S1 a zobrazuje hlavní svislou výztuž. Jedná se konkrétně o 5 prutů výztuže. Krytí výztuže se pohybuje od cca 15 do 25 mm.

Obr. 5.31: Detail polohy zjištěné výztuže na pozici MS8. [13]

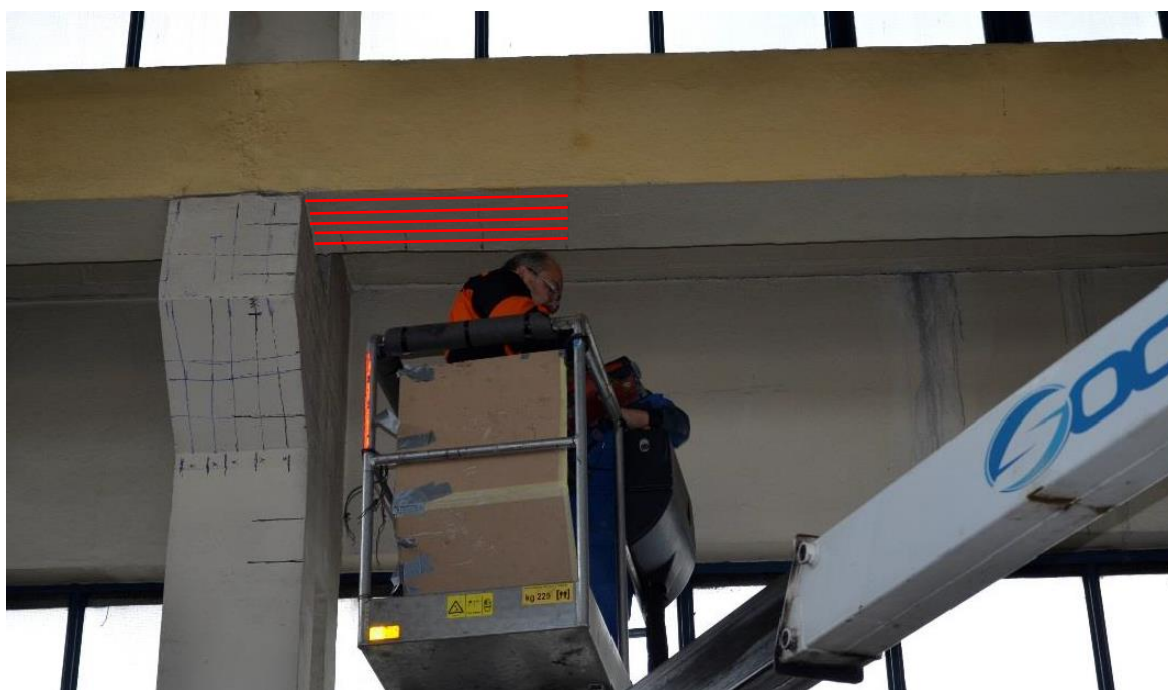
Liniový záznam sondy s označením MS18 (viz Obr. 5.46) je vedený na spodním líci nosníku N1 v blízkosti sloupu S1 a zobrazuje 5 prutů výztuže s průměrem 20 mm. Krytí výztuže se pohybuje od cca 15 do 25 mm.

Obr. 5.47: Detail polohy zjištěné výztuže na pozici MS18. [13]

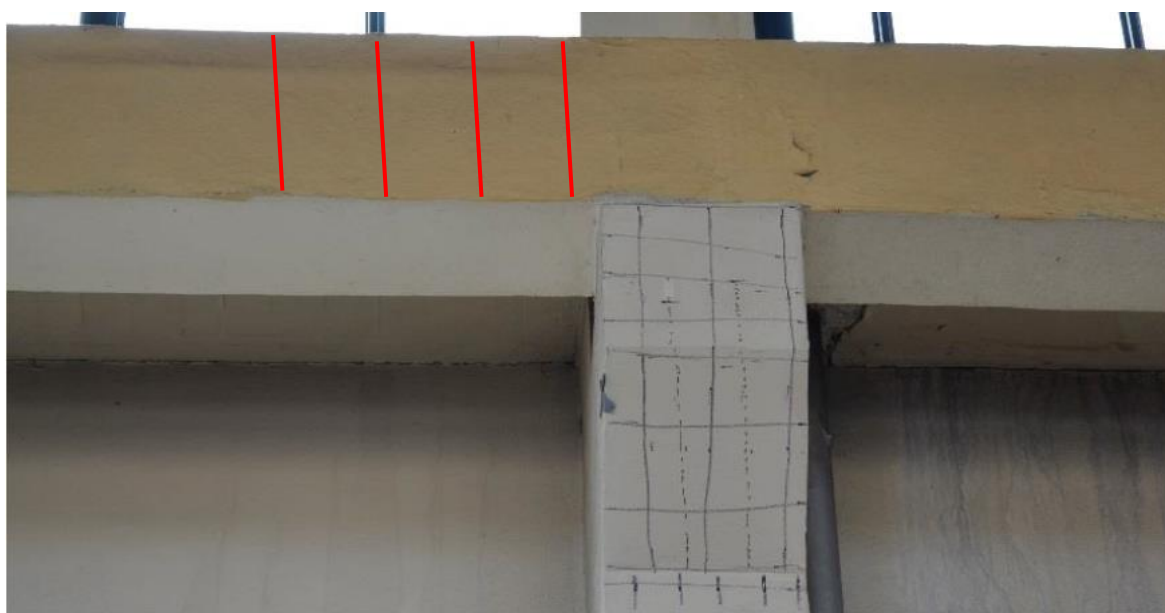
Liniový záznam sondy s označením MS21 (viz Obr. 5.51) je vedený na bočním líci nosníku N1 v blízkosti sloupce S2 a zobrazuje třmínky s průměrnou roztečí cca 240 mm. Krytí výztuže se pohybuje od cca 5 do 15 mm.

Obr. 5.52: Detail polohy zjištěné výztuže na pozici MS21. [13]

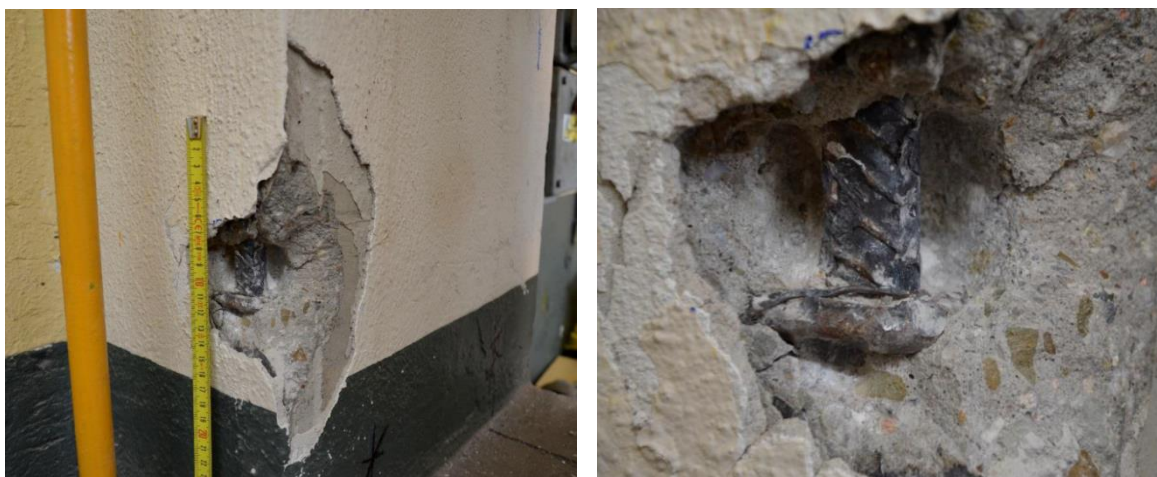
Sekaná sonda s označením SS1 byla provedena z vnitřní strany vylehčovacího otvoru sloupu S1. Byl zde identifikován prut hlavní svislé výztuže a třmínek. Jedná se o žebírkový typ svislé výztuže s označením 10 425 (V) o průměru 18 mm. Třmínek je z hladké oceli s označením 10 216 (E) o průměru 8 mm. Krytí výztuže se pohybuje od 25 do 30 mm.

Obr. 5.54: Pohled na sekanou sondu SS1 (vlevo), detail sekané sondy SS1 (vpravo). [13]

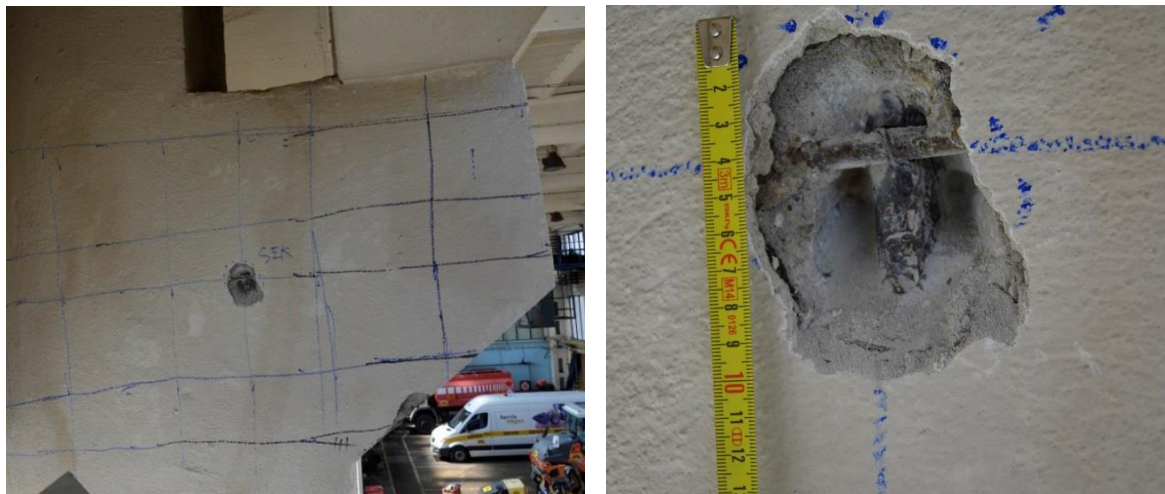
Sekaná sonda s označením SS4 byla provedena z boční strany krátké konzoly sloupu S1. Byl zde identifikován prut hlavní svislé výztuže a třmínek. Jedná se o žebírkový typ svislé výztuže s označením 10 425 (V) o průměru 18 mm. Třmínek je z hladké oceli s označením 10 216 (E) o průměru 8 mm. Krytí výztuže se pohybuje od 20 do 25 mm.

Obr. 5.57: Pohled na sekanou sondu SS4 (vlevo), detail sekané sondy SS4 (vpravo). [13]

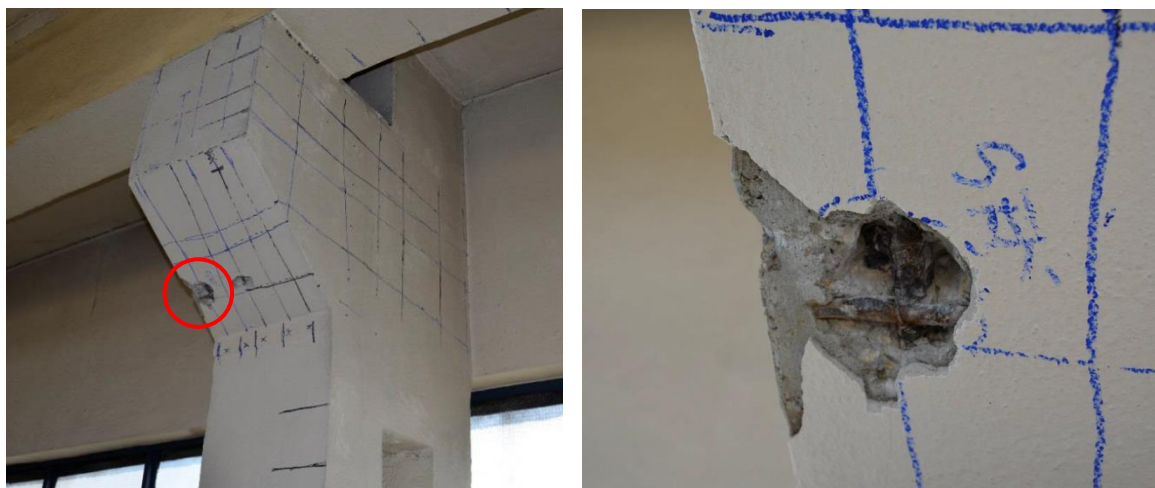
Sekaná sonda s označením SS5 byla provedena v místě šikmého čela konzoly sloupu S1. Byl zde identifikován prut hlavní svislé výztuže a třmínek. Jedná se o žebírkový typ svislé výztuže s označením 10 425 (V) o průměru 16 mm. Třmínek je z hladké oceli s označením 10 216 (E) o průměru 8 mm. Krytí výztuže se pohybuje od 20 do 25 mm.

Obr. 5.58: Pohled na sekanou sondu SS5 (vlevo), detail sekané sondy SS5 (vpravo). [13]

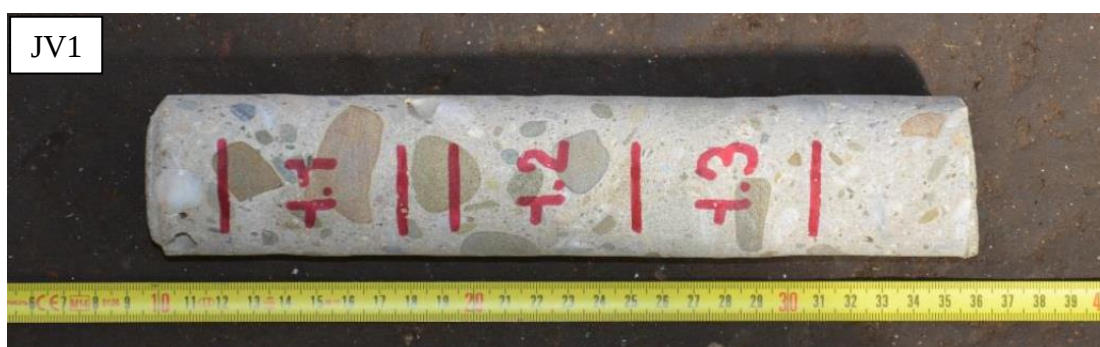
Na hodnocené konstrukci byly ze sloupů JD odebrány celkem 3 jádrové vývrty o průměru 50 mm a délce 250 mm (viz Obr. 5.60). Jádrové vývrty byly provedeny ve výšce cca 1000 – 1500 mm s označením JV1 – JV3. Umístění v konstrukci je patrné z Obr. 5.3. Z každého vývrtu byla vytvořena 3 zkušební tělesa, která byla poté zkoušena v laboratoři. Výsledné hodnoty laboratorních zkoušek jsou uvedeny v následujících tabulkách.

Obr. 5.60: Odebrané jádrové vývrtý JV1, JV2 a JV3. [13]

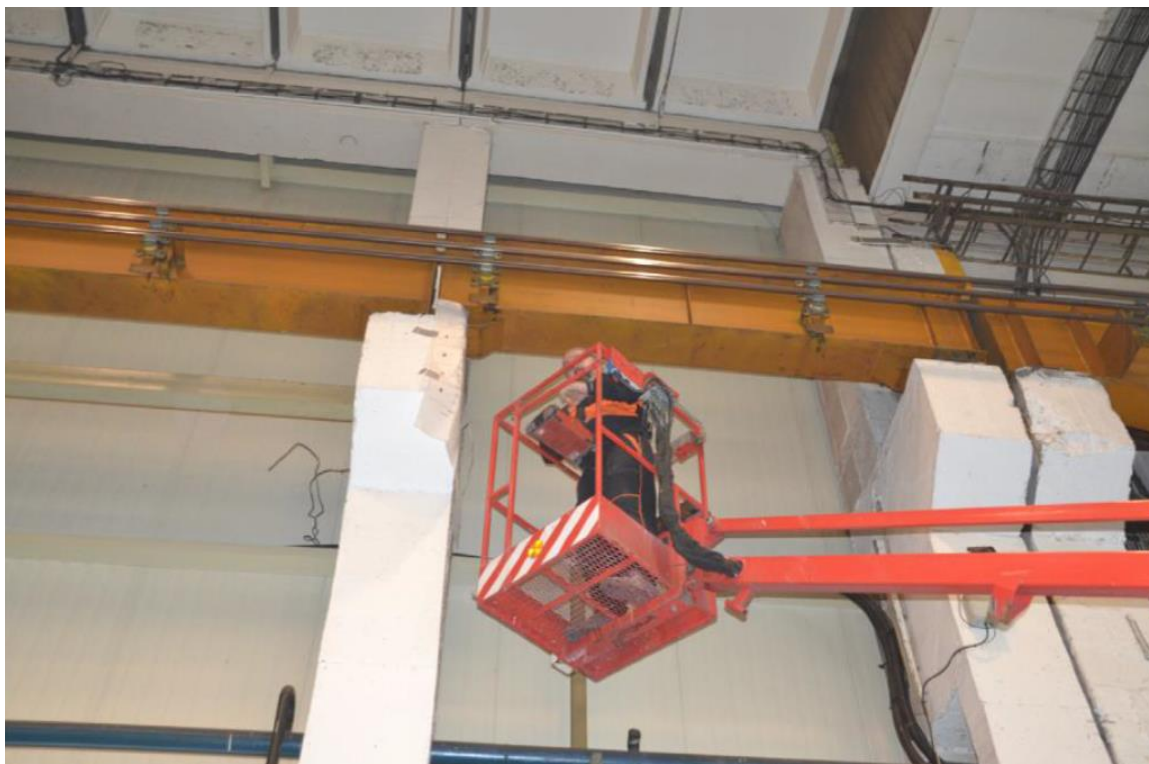
*Obr. 6.1: Pohled na zkoumanou oblast jeřábové dráhy (sloup S1). [14]*

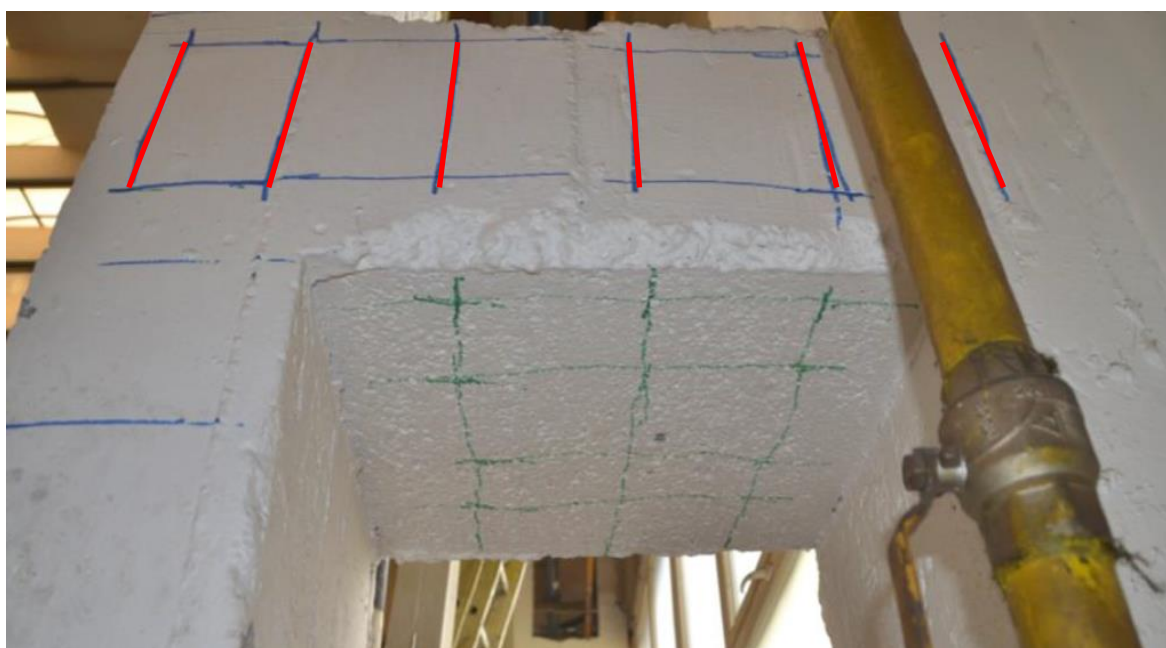
Liniový záznam sondy s označením MS4 (viz Obr. 6.12) je vedený horizontálně na boční straně příčniku sloupu S1 a zobrazuje rozteče třmínků sloupu. Krytí výztuže se pohybuje od cca 10 do 35 mm.

Obr. 6.13: Detail polohy zjištěné výztuže na pozici MS4. [14]

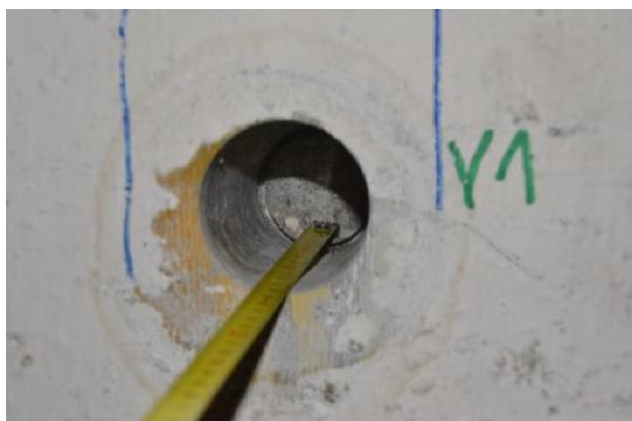
Jádrový vývrt o průměru 50 mm byl odebrán z čelní strany sloupu S1 (umístění vývrtu viz Obr. 6.2). Následné vyhodnocení betonu v tlaku na odebraných vzorcích je uveden v kapitole 6.6.1.

Obr. 6.17: Detail polohy jádrového vývrtu na pozici JV1. [14]

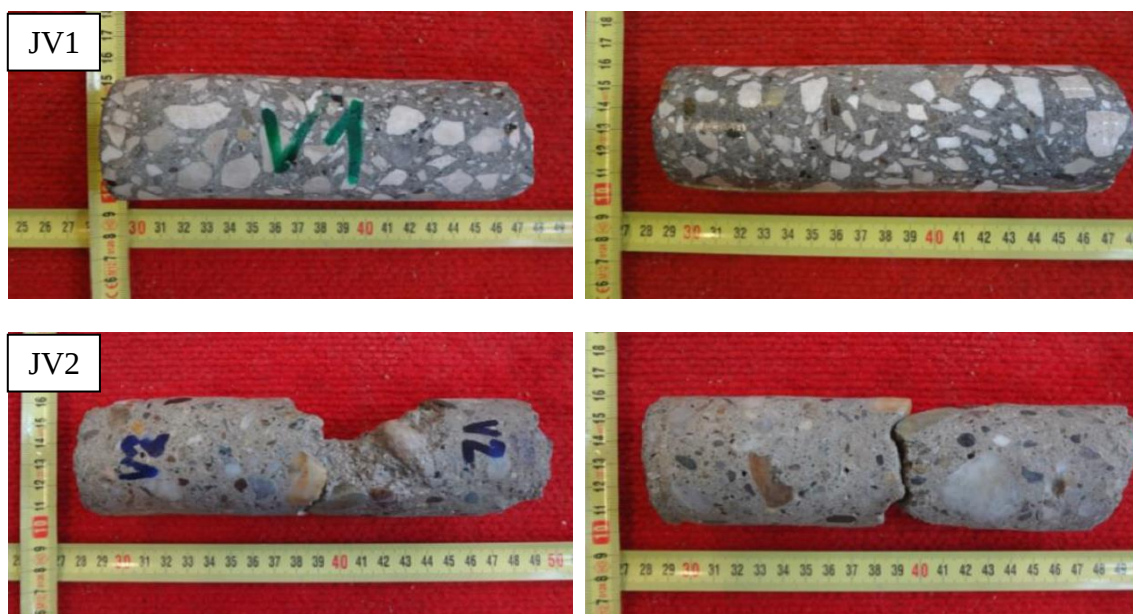
Obr. 6.32: Odebrané jádrové vývrtky JV1 (sloup S1) a JV2 (sloup S2). [14]

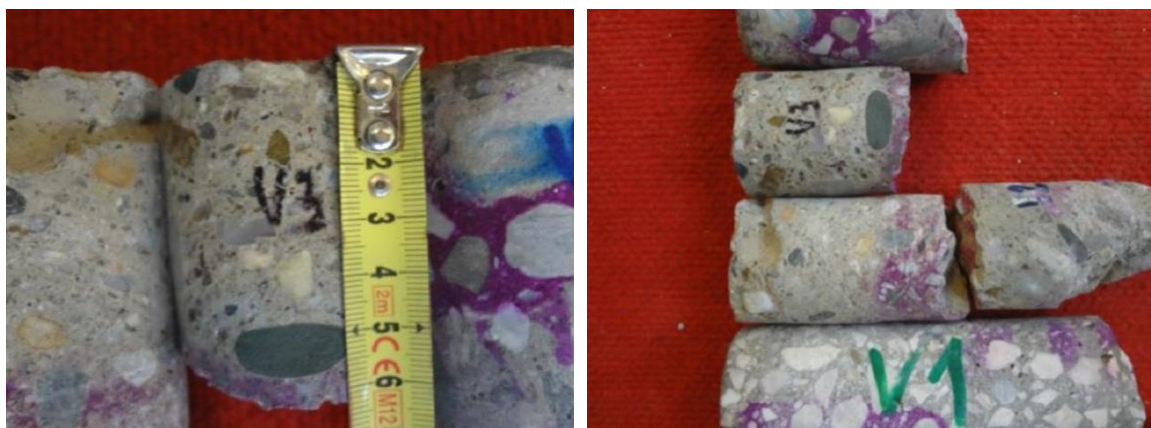
Obr. 6.33: Znázornění hloubky karbonatace betonu na jádrových vývrtech. [14]
