Diplomová práce se zabývá posouzením vlivu cílené modifikace topografie třecích povrchů na únavové poškození nekonformně zakřivených těles. Byl vytvořen 3D parametrický model experimentálního zařízení v modelovém prostředí Autodesk Inventor. S jeho pomocí byla navržena a uskutečněna rekonstrukce experimentálního zařízení tak, aby bylo možné získat opakovatelné výsledky za podmínek prokluzu třecích povrchů. To umožnilo ukázat vliv povrchových nerovností (vtisků) třecích povrchů na kontaktní únavovou životnost při podmínkách smíšeného mazání a různých velikostech prokluzu třecích povrchů.

POPELKA, J. *Vliv cílené modifikace topografie na únavové poškození třecích povrchů*. Brno: Vysoké učení technické v Brně, Fakulta strojního inženýrství, 2008. 79 s. Vedoucí diplomové práce doc. Ing. Ivan Křupka, Ph.D.

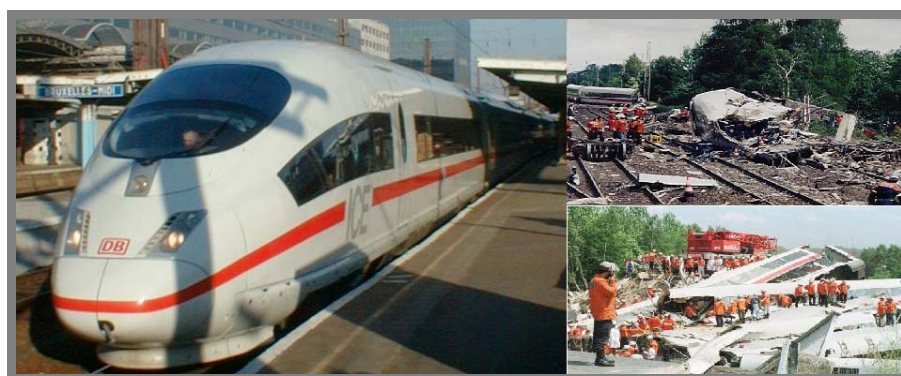
V dnešní době má tato věda za sebou přibližně 200. let vývoje a riziko ohrožení lidských životů značně pokleslo. Nicméně, nadále dochází k neočekávaným selháním jako například při nehodě německého rychlovlaku Inter City Express 884 [3], [4]. Při tomto neštěstí zemřelo 102 pasažérů a 88 jich bylo zraněno (obr. 0-1). Příčinou nehody se pravděpodobně stala kontaktní únava materiálu.

Obr. 0-1 Havárie rychlovlaku ICE 884 [3], [4]

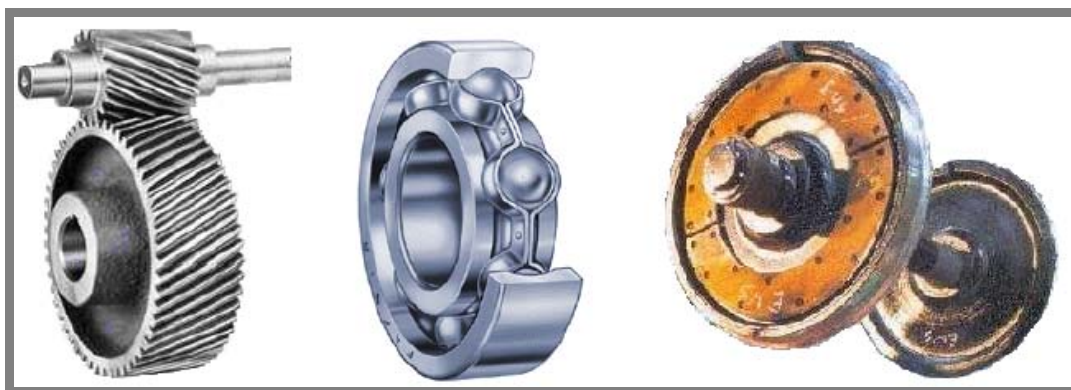
V této kapitole jsou uvedeny základní odchylky kontaktní únavové životnosti od únavové životnosti strukturální (viz. *Příloha I*). Za kontaktní únavovou životnost se považuje degradace třecích povrchů při vzájemném valivém pohybu. Charakteristickým projevem porušení je pitting. Ačkoli neexistuje sjednocující norma, v odborné literatuře je pitting označován jako kritérium ukončení životnosti kontaktních povrchů. Jak již bylo zmíněno výše, kontaktní únava se vyskytuje u strojních uzlů, kde dochází ke kontaktu dvou většinou nekonformně zakřivených povrchů. Tyto uzly přenášejí vysoká zatížení a pracují často v nevyhovujících podmínkách. Většinou právě taková místa určují servisní interval stroje kvůli kontrole, popřípadě výměně dílu. K nekonformnímu styku dochází ve valivých ložiskách a také ve výstředníkových mechanismech. Dalším zástupcem jsou převodové mechanismy. V úvahu přichází i dentální materiály [7]. V neposlední řadě to je styk železničního kola s kolejničí.

Obr. 1-1 Strojní uzly s možným výskytem kontaktní únavy [48,49]

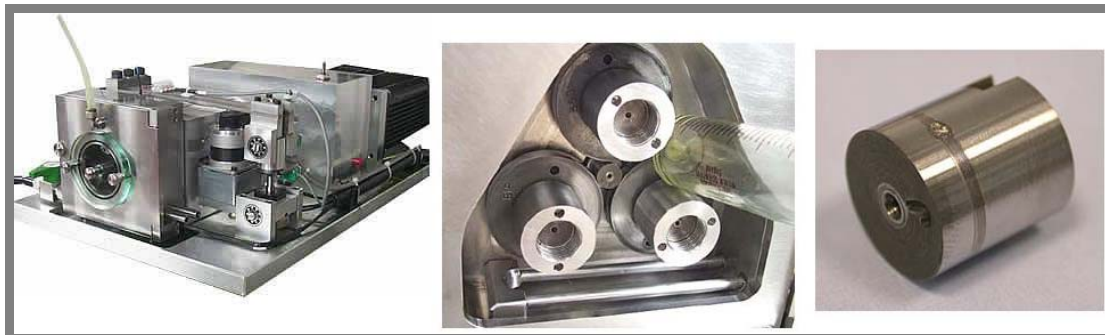
Obr. 4-6 Zkušební zařízení MPR [42]

informací je možné získat na internetových stránkách společnosti PCS Instruments [42].
