## ZAMĚŘENÍ AREÁLU KOSTELA SV. KATEŘINY V KETKOVICÍCH

SURVEY OF AN AREA ST. CATHERINE'S CHURCH IN KETKOVICE

BAKALÁŘSKÁ PRÁCE  
BACHELOR'S THESIS

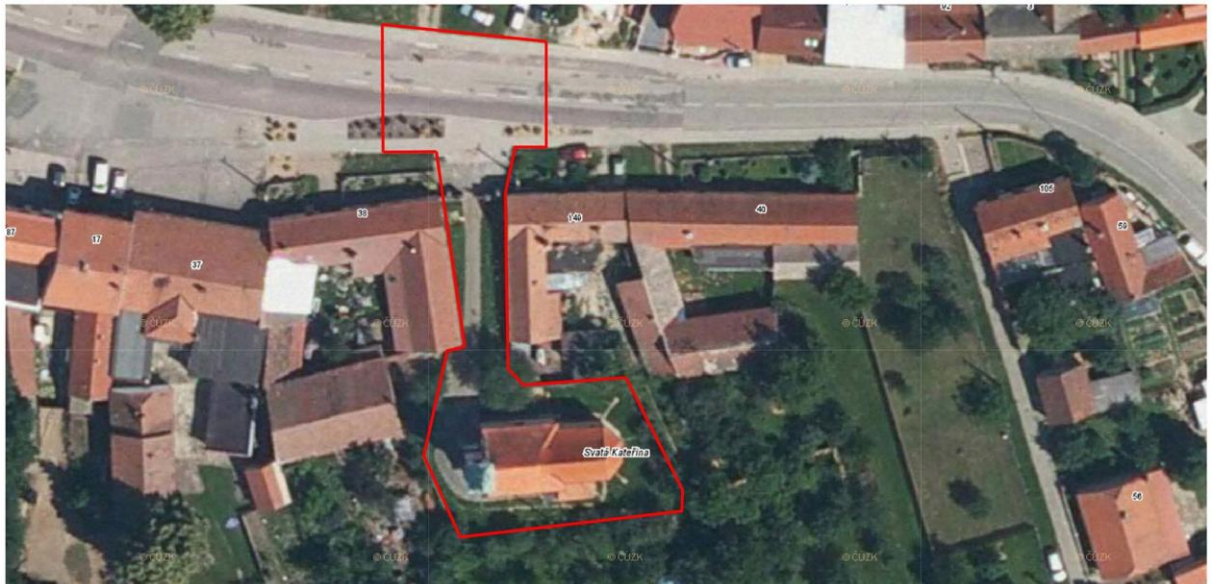
Obr. 6 zameriavana lokalita (prevzaté z [ 4 ] )

Rozsah zameriavaného okolia bol stanovený vedúcim bakalárskej práce, Ing. Jakubom Foralom. Hranicu lokality tvorí oplotenie okolo kostola, múry rodinných domov. Pre lepšie vystihnutie daného okolia, zameriavaná lokalita zasahuje až do blízkej komunikácie.

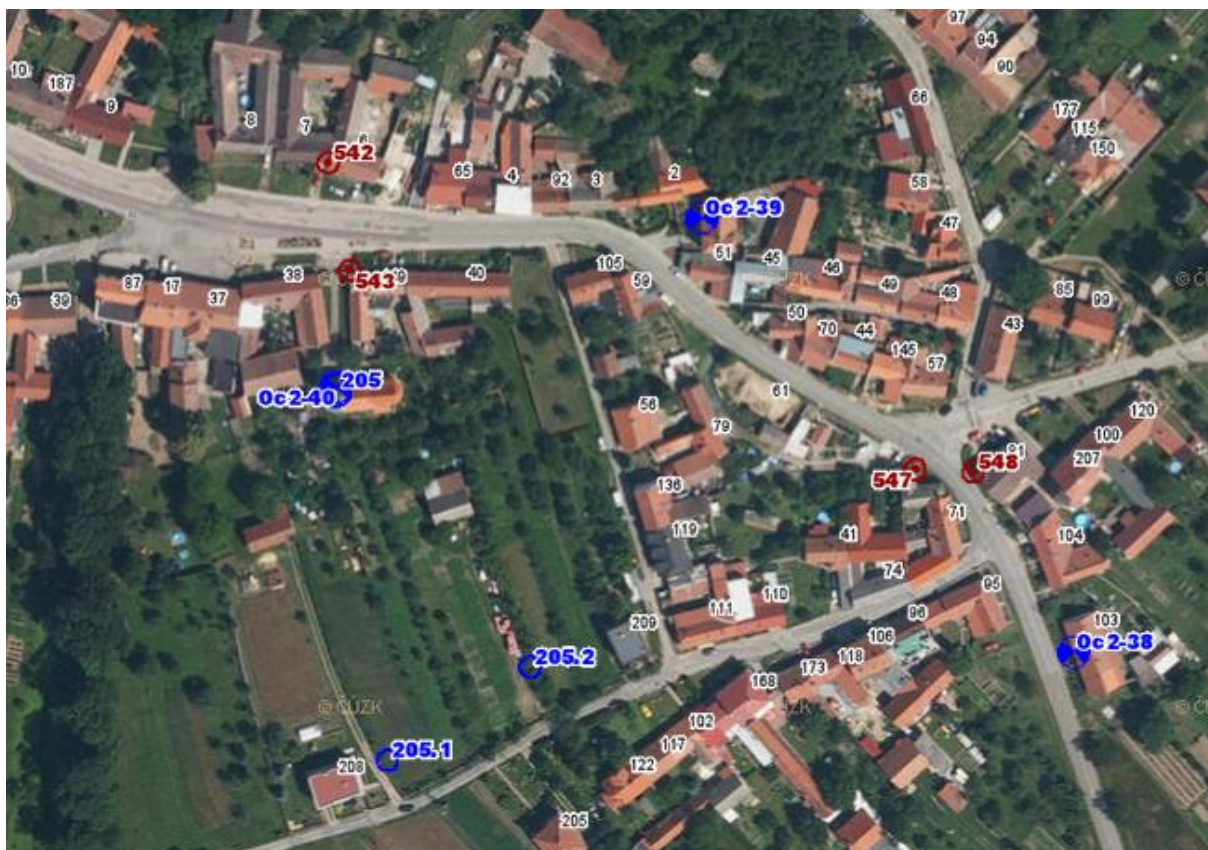
Obr. 7 prehľad bodového poľa (prevzaté z [ 5 ] )

Rozloženie bodov stávajúceho bodového poľa je znázornené na nasledovnom obrázku s označením „prehľad bodového poľa“ :

V danej lokalite bol nájdený zhustujúci bod 000000943122050 a ku nemu dva pridružené body 000000943122051 a 000000943122052. Výsledok rekognoskácie polohového bodového poľa sa nachádza v tabuľke tab.3.1. V tejto tabuľke sú uvádzané len vlastné čísla bodov.

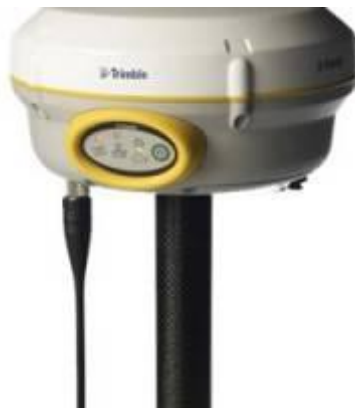
Obr. 8 Primac trimble (prevzato z [ 6 ] )

Na zameranie základnej časti pomocnej meračskej siete bola použitá metóda GNSS pomocou prímača Trimble R4 – model3.

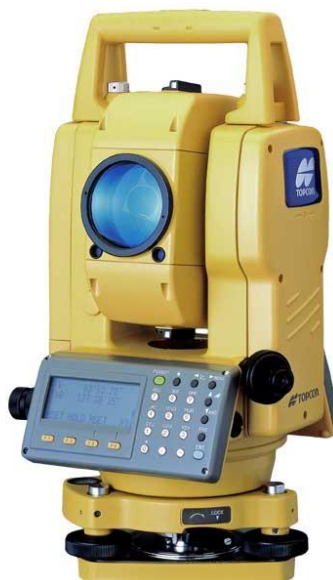
**Obr. 9 Totálna stanica Topcon GPT 3003N (prevzato z [ 7 ])**

Na rozšírenie pomocnej meračskej siete a zameranie podrobných bodov bol použitý prístroj Topcon GPT 3003N so sériovým číslom 4D0516 v kombinácii s dreveným statívom leica a odrazným hranolom Topcon.

Výrobcom udaná stredná chyba merania dĺžky u tohoto prístroja je  $m_s = \pm (3\text{mm} + 2\text{ppm} \times D)$ , pričom  $D$  je dĺžka meraná v mm. Pri meraní na hranol je dosah diaľkomeru až 3000 m. Prístroj umožňuje tiež aj meranie bez odrazného hranolu. Stredná chyba meranej dĺžky je v tomto prípade  $m_s = \pm 10\text{ mm}$ , pri meraní od 1,5m do 25m a  $m_s = \pm 5\text{mm}$ , pri meraní od 25m. Dosah diaľkomeru pri meraní v bezhranolovom móde je 250m. Stredná chyba smeru meraného v jednej polohe je udávaná ako  $m_r = 14''$ . V prípade merania smeru v jednej skupine je stredná chyba smeru  $m_r = 10''$ .

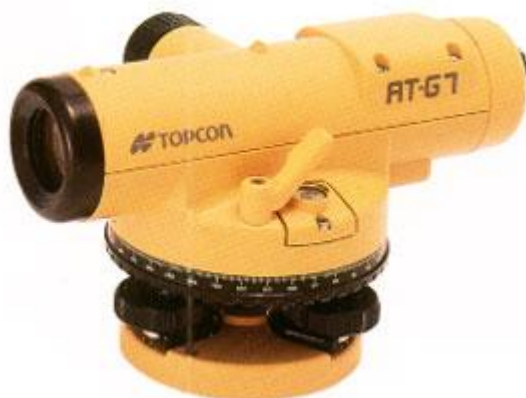
**Obr. 10 Niveláčny prístroj (prevzaté z [ 8 ])**

Pre určenie výšok pomocného bodového poľa technickou niveláciou bol použitý prístroj Topcon AT-G7 so výrobným číslom AY 777. Tento prístroj s automatickým kompenzátorom má strednú kilometrovú chybu  $\pm 2,5$  mm.

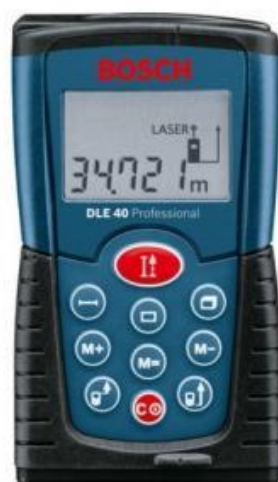
Obr. 11 laserový diaľkomer ( prevzaté z [ 9 ] )

Pri meraní kontrolných pozdĺžnych a priečnych profilov v interiéri kostola, bol na zameranie výšok klenieb použitý laserový diaľkomer disto Bosh DLE 40. Presnosť merania je výrobcom udaná ako  $\pm 1,5$  mm. Tento diaľkomer je schopný merať dĺžku od 0,05m až do 40m.

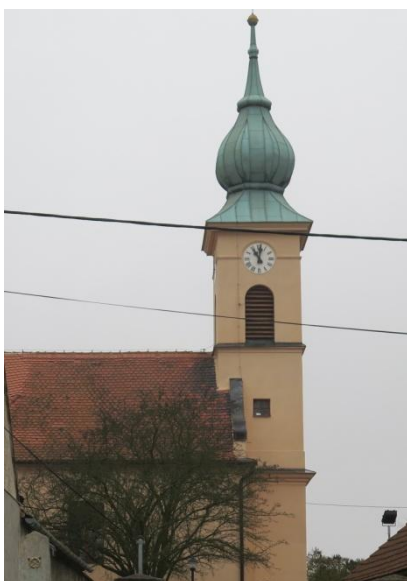
**Obr. 12 pohľad na vežu kostola**

Nebolo možné ani účelné zameranie všetkých podrobných bodov na fasáde kostola. Pre meranie boli vybraté body, ktoré následne umožňujú vytvorenie kostry pohľadov. Bol dávany dôraz na to aby body boli rovnomerne rozložené a aby umožňovali zakreslenie všetkých podrobných tvarov ktoré bude možné zobraziť vo výkrese pri mierke 1:100. Celý kostol bol z exteriéru riadne fotograficky zdokumentovaný, pričom pokiaľ to bolo možné, fotografie boli získavané rovnobežne so stranou kostola a kolmo k zemi.

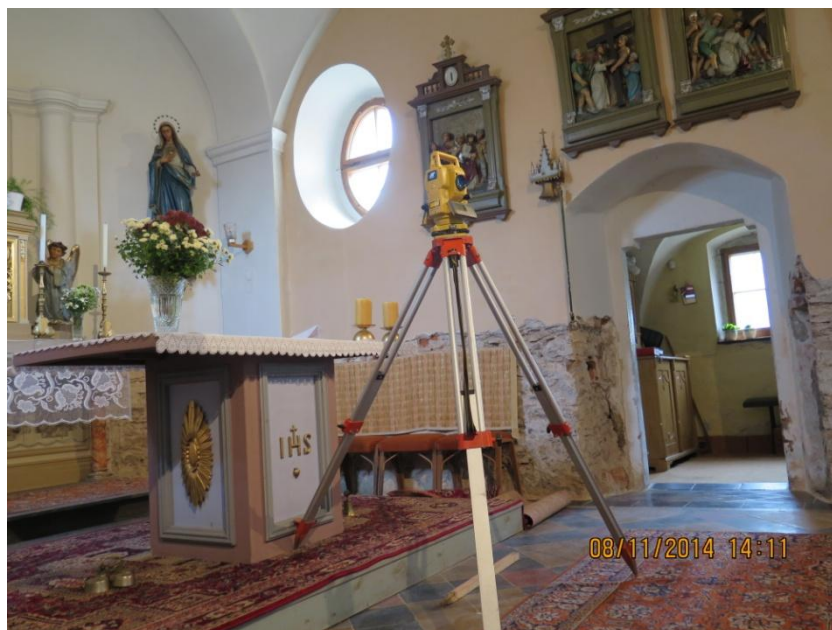
Obr. 14 stanovisko 4012

Týmto spôsobom bolo určené aj stanovisko 4012 v interiéri kostola, ktoré sa nachádza v časti medzi presbytériom a chrámovou loďou. Stabilizované bolo rozhraním rohu dlažby a špáry.

Objektom boli zamerané dva pôdorysné rezy približne vo výške 1,10 m a druhý 3,00 m. Výška druhého pôdorysného rezu, 3m, bola volená v tejto úrovni aj z dôvodu aby v tomto reze boli znázornené okná. Meranie bolo geodeticky realizované zo stanoviska č. 4012, orientované na bod č. 4009, ktorý sa nachádza v tesnej blízkosti za oknom sakristie. Avšak všetky potrebné body nebolo možné zamerať z tohto stanoviska, preto bolo pristú-

pené k ich zameraniu pomocou konštručných omerných mier, získaných použitím lasero-  
vého diaľkomeru a pásma. Tieto hodnoty boli zaznamenané do vyhotovovaných náčrtov.
