## **POSOUZENÍ VODNÍHO TOKU VE SPRÁVĚ POVODÍ MORAVY, S. P.**

ASSESSMENT OF THE WATER FLOW IN THE MORAVA RIVER BASIN

**BAKALÁŘSKÁ PRÁCE**

Na základě podrobného průzkumu proveďte posouzení stávajícího stavu vodního toku Romže v intravilánu města Prostějov, městská část Držovice. V rámci bakalářské práce se zaměřte především na:

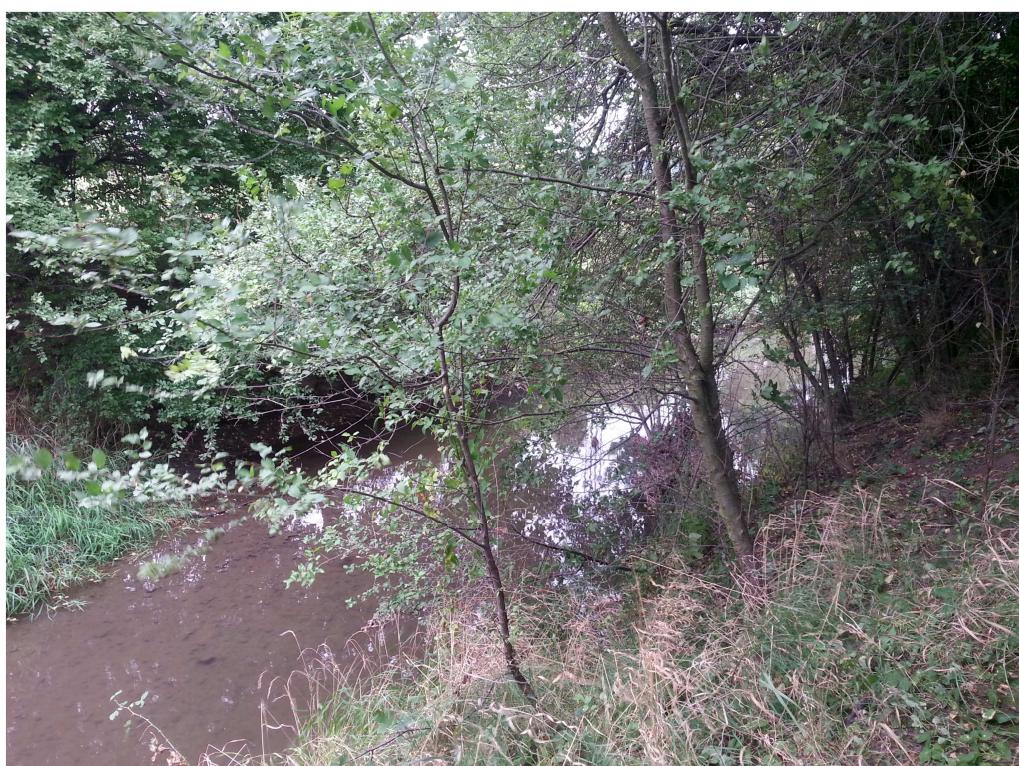
Úsek je hraničen profily 25 - 31, které vymezují území od železničního mostu po most dálniční. Řeka zde protéká územím, kde se nachází pouze zemědělská půda. Tok má tvar jednoduchého lichoběžníku se sklonem svahů kolem 1:1,5. Šířka dna je 4 m a výška 2,4 m. V některých místech je viditelná dřívější úprava paty svahu pomocí lomového kameniva. Na některých místech na dně koryta se také objevují náplavy, které způsobují zarůstání dna koryta. Po svazích roste vysoká tráva s křovinami a stromy. Za břehovou hranou jsou vzrostlé stromy v těsné blízkosti vedle sebe, čímž znemožňují přístup k vodě.

Obrázek 10: I. dílčí úsek Romže.

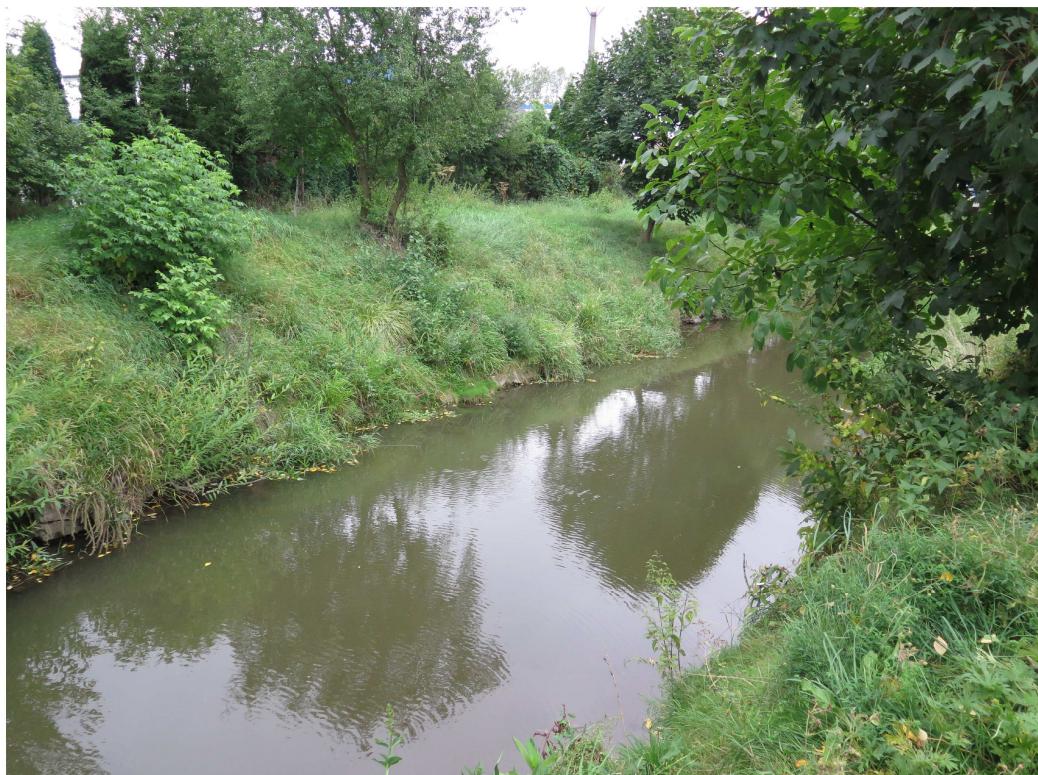
Úsek se rozléhá mezi profily 32 - 36, tedy od dálničního mostu po zástavbu v blízkosti toku. Po pravé straně toku je zemědělská půda a fotovoltaická elektrárna. Po levé straně je průmyslová společnost Galva s. r. o. na zpracování kovů a dále podél toku leží soukromé pozemky, na kterých jsou převážně zahrady. Koryto má tvar jednoduchého lichoběžníku se sklonem svahu kolem 1:1,5. Šířka koryta při dně je 4 m a výška 2,4 m. V některých místech je ve vodě vidět pozůstatek bývalého opevnění paty svahu pomocí lomového kameniva. Koryto je upravované, bez zarostlých svahů a okolí podél toku. Stromy se nacházejí pouze za břehovou hranou a po svazích roste tráva a malé keře. Ve srovnání s prvním úsekem jsou zde dřeviny sázeny s rozestupy, a proto je k řece snadný přístup.

Obrázek 11: II. dílčí úsek Romže, hospodářský most.

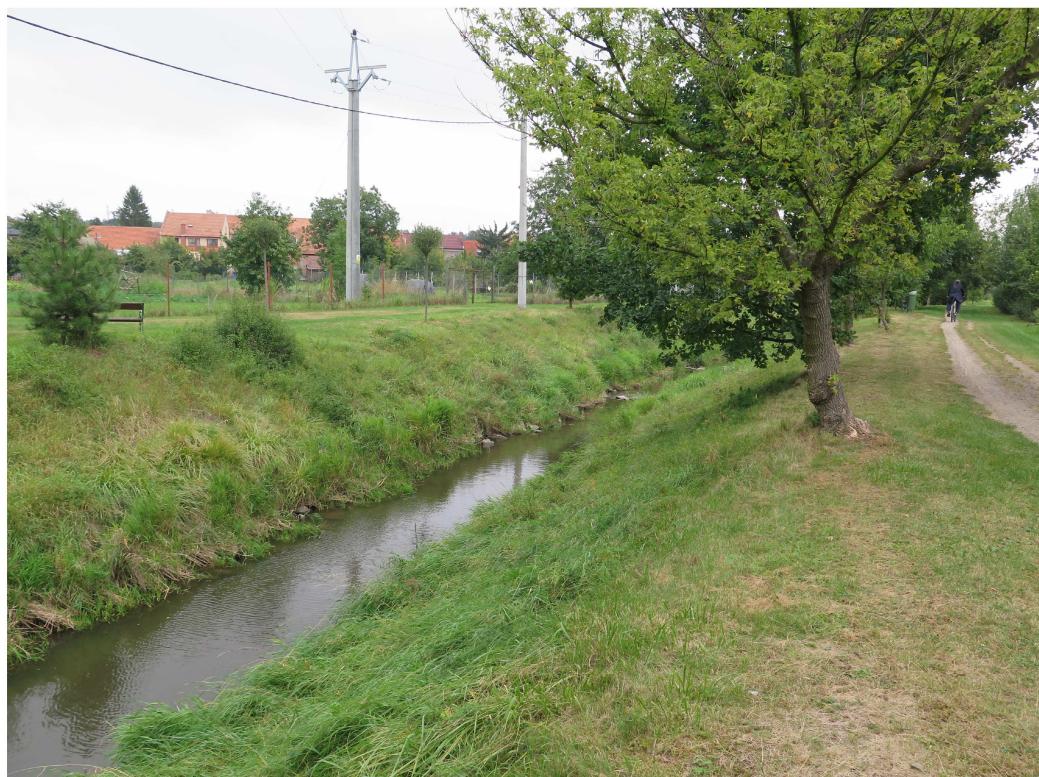
Úsek mezi profily 37 - 43 tvoří oblast s rodinnými domy a zahradami z obou stran toku. Podél pravého břehu vede zpevněná cesta, která směřuje na hlavní Olomouckou ulici, kde tento úsek končí. Na levé straně je pěšina přecházející ve zpevněnou cestu. Koryto má tvar jednoduchého lichoběžníku s šířkou ve dně 4 m a výškou 2,8 m. V některých místech toku je vidět bývalé opevnění paty svahu pomocí lomového kameniva. Svahy jsou zatravněny a ve sklonu kolem 1:1,5. V místě břehové hrany rostou stromy v rozestupu 3 - 5 m. Z pozorování lze usoudit, že tento úsek je pravidelně upravován.

Obrázek 12: III. dílčí úsek Romže.

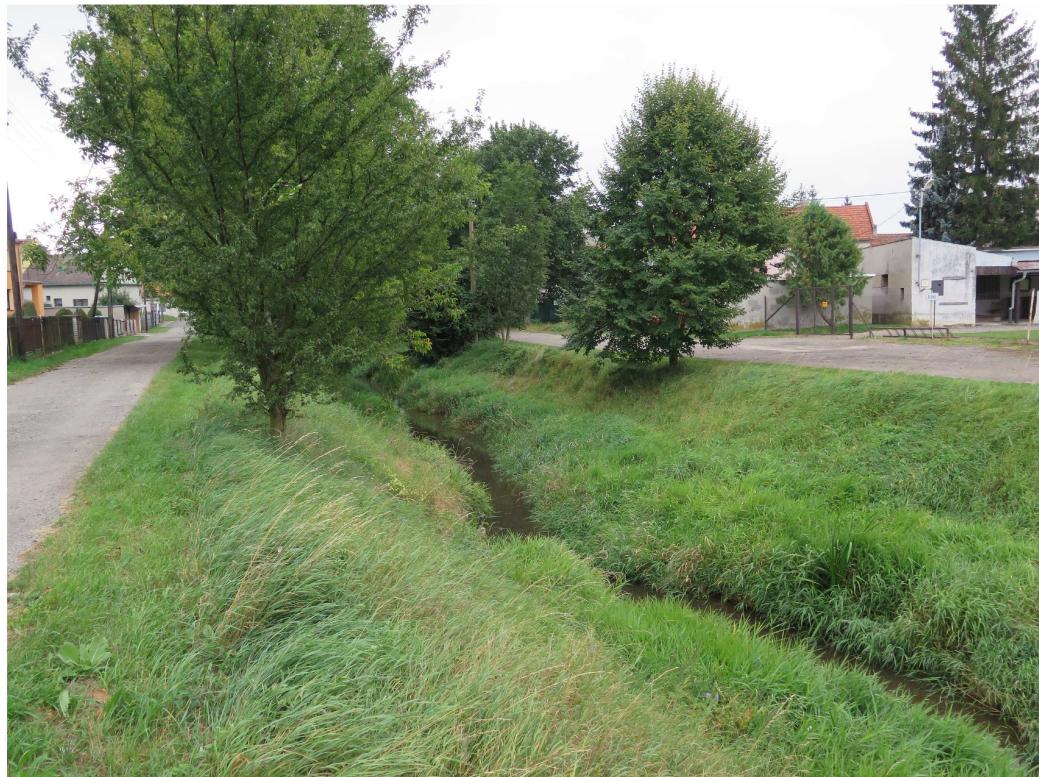
Úsek je vymezen profily 43 - 48, vede od silničního mostu na Olomoucké ulici po místo těsně za křížením Romže s Českým potokem. Koryto má tvar jednoduchého lichoběžníku s šírkou koryta ve dně 4,7 m a výškou 2,3 m. Sklon svahů je kolem 1:1,5. Svahy jsou porostlé travinou a v některých místech i stromy. Dřeviny jsou většinou v místě břehové hrany. Dno je částečně zarostlé trávou.

Obrázek 13: IV. dílčí úsek Romže.

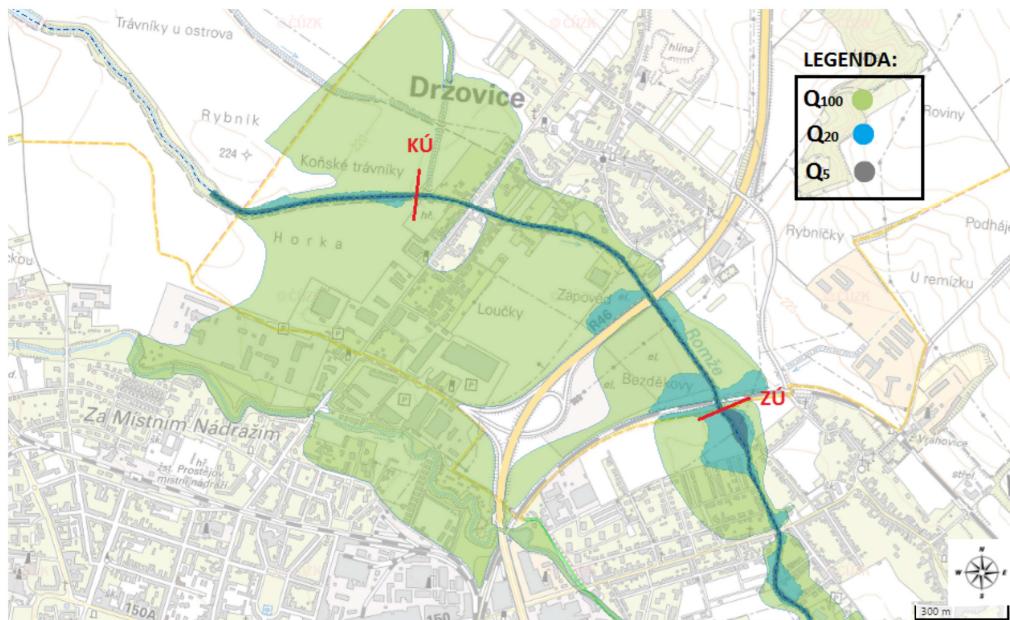
inundací - voda zde může protékat pouze pod mosty. Voda zaplavuje zemědělskou půdu kolem toku a na pravém břehu se dostává až za řeku Hloučelu. Dochází k zaplavení některých objektů rodinné zástavby, ale také nákupního a logistického centra. Záplavové území je znázorněno na obrázku 16. [18]

Obrázek 16: Záplavové území Romže v zájmovém úseku ř. km 0,9889 - 2,4734. [17]

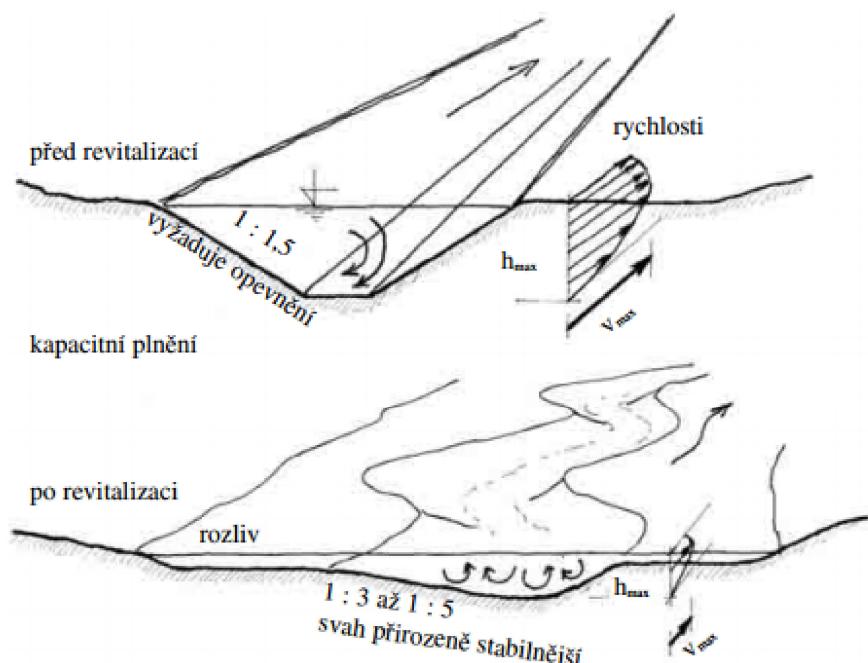
Na obrázku 17 je v horní části znázorněno koryto před revitalizací, které je hluboké s velkou průtočnou rychlostí. Ve spodní části je koryto po revitalizaci, které je malé a mělké se stejným průtokem. Dochází k rozlití do nivy s malou průtočnou rychlostí. [24]

Obrázek 17: Revitalizace koryta. [24]

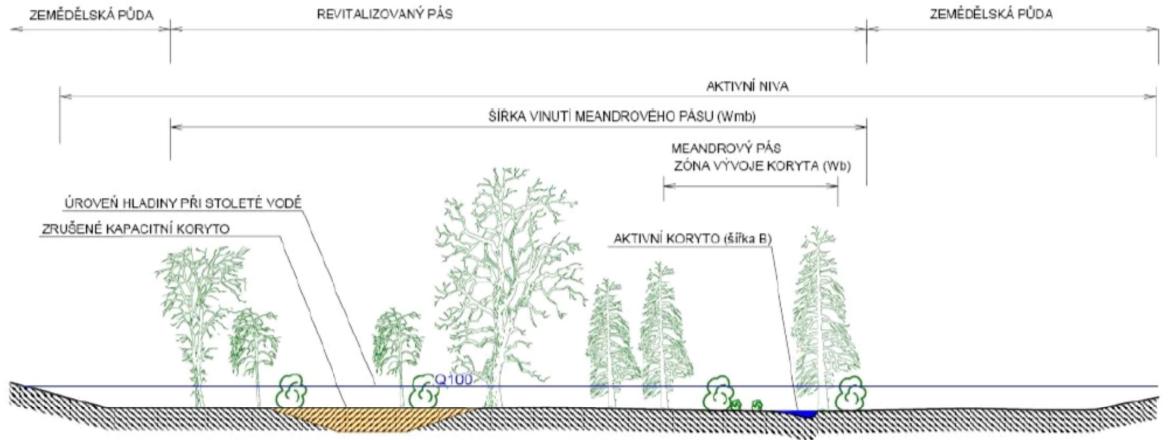
Obrázek 18: Příklad úpravy koryta v extravilánu. [22]

Na obrázku 18 je znázorněn tok v extravilánu, kde tok teče kapacitním korytem pro  $Q_{30d}$  nebo  $Q_1$ . Kolem koryta je meandrující pás s výsadbou vhodné vegetace. [22]

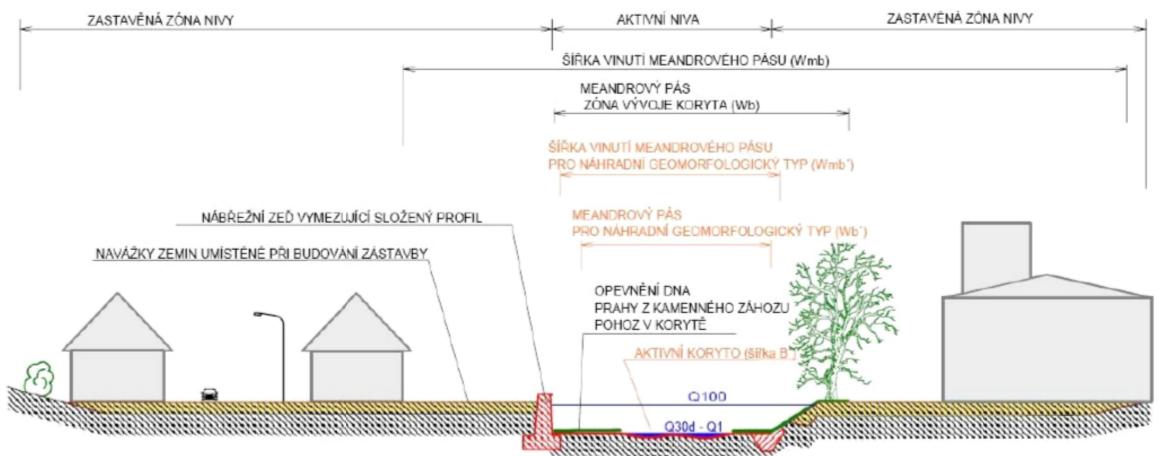
Obrázek 19: Příklad úpravy koryta v intravilánu. [22]

Na obrázku 19 je znázorněno kapacitní koryto v intravilánu ve tvaru složeného profilu se stěhovavou kynetou pro  $Q_{30d}$  nebo  $Q_1$ . Kolem zástavby je možné vybudovat ochranné hrázky pro ochranu před povodněmi. Příčný profil koryta je možné opevnit opěrnou zdí a patou svahu. [22]

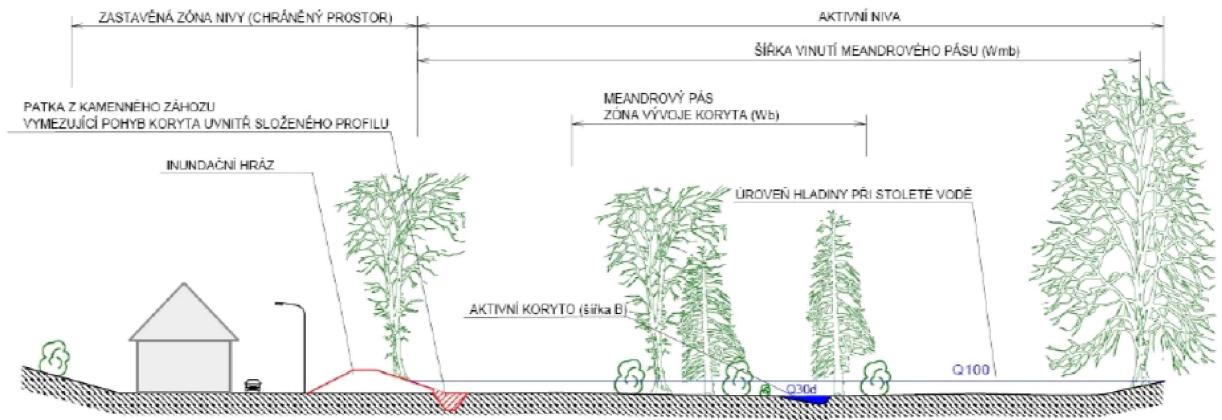
Obrázek 20: Příklad úpravy koryta s ohrázováním zastavěného území v údolní nivě. [22]

Na obrázku 20 je znázorněna úprava koryta v zastavěném území, kde je kapacita koryta snížena na korytotvorný průtok  $Q_{30d}$  nebo  $Q_1$  s možností rozlivu do údolní nivy. Zástavba je ochráněna hrázkami podél toku. [22]

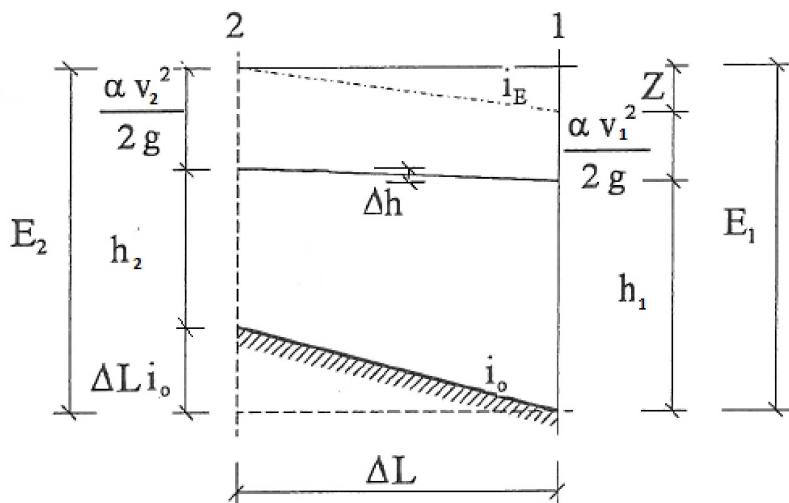
Obrázek 21: Schéma pro výpočet metody po úsecích.

Na obrázku 21 je zobrazeno schéma po sobě jdoucích profilů 1 a 2 koryta daného úseku. Profily jsou od sebe vzdáleny délkou  $\Delta L$  a popsány průměrným podélným sklonem  $i_0$ .

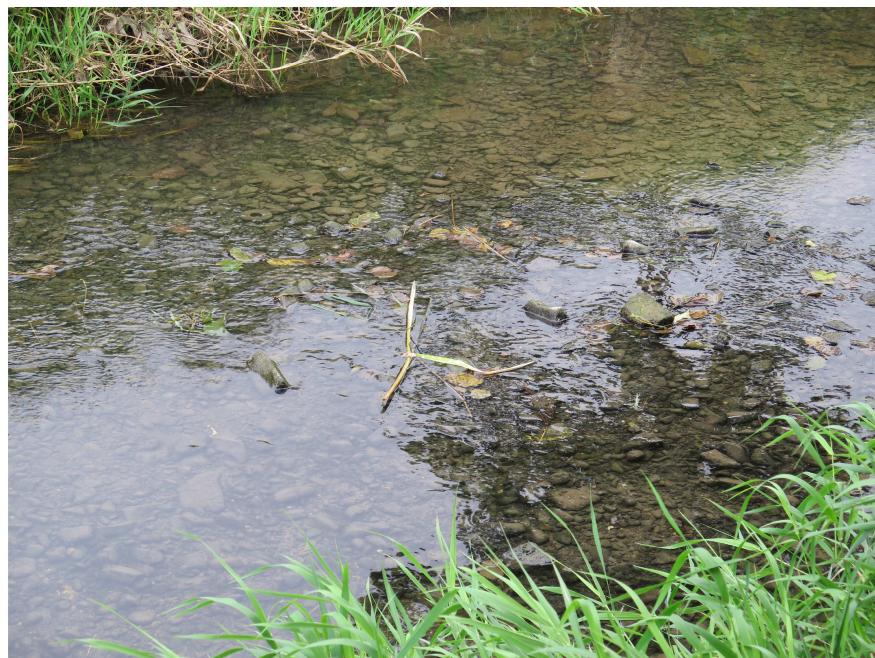
Obrázek 22: Kamenité dno toku Romže.

Z obrázku 22 je vidět, že dno koryta je kamenité, a proto byla drsnost zvolena na hodnotu 0,028. Pro svahy v dílčích úsecích II. - IV. byla drsnost volena na 0,040 v místech, kde se vyskytují zatravněné svahy s občasnými křovinami (viz obrázek 11, 12 a 13 - kapitola 3). V I. dílčím úseku je drsnost svahů volena 0,050 v místech, kde jsou svahy zarostlé trávou a dřevinami (viz obrázek 10 - kapitola 3). V místě mostů jsou svahy zpevněny betonem, proto byla volena drsnost 0,030 (viz příloha A1 - Fotodokumentace objektů na toku).

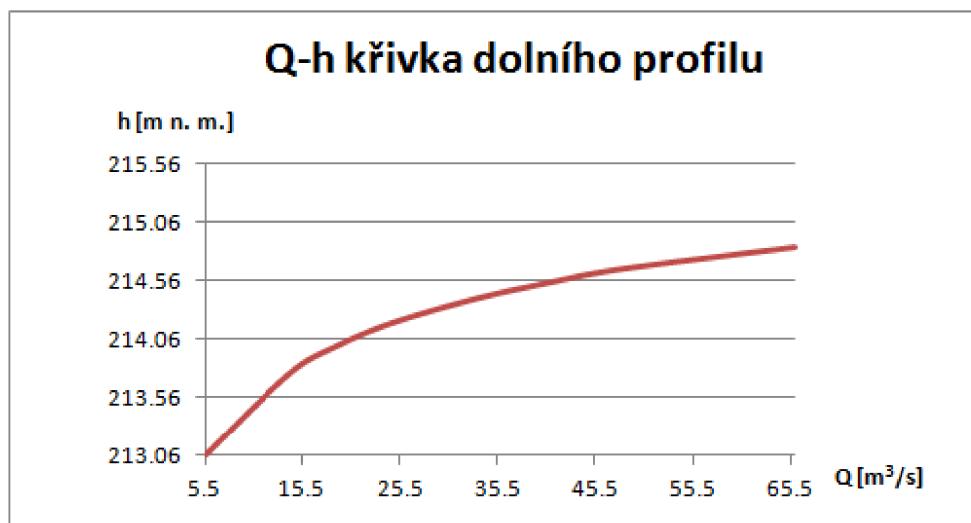
V toku je říční proudění, u kterého se výpočet provádí proti proudu pomocí metody po úsecích. Okrajové podmínky jsou tedy vkládány do dolního profilu jako Q-h křivka pro PF 24 v ř. km 0,9759, kde jsou N-leté průtoky a jejich výškové kóty hladin použity z podkladů geodetického měření z roku 2010 zaměřenými Povodím Moravy, s. p.

Obrázek 23: Q-h křivka v dolním profilu PF 24 - ř. km 0,9759.

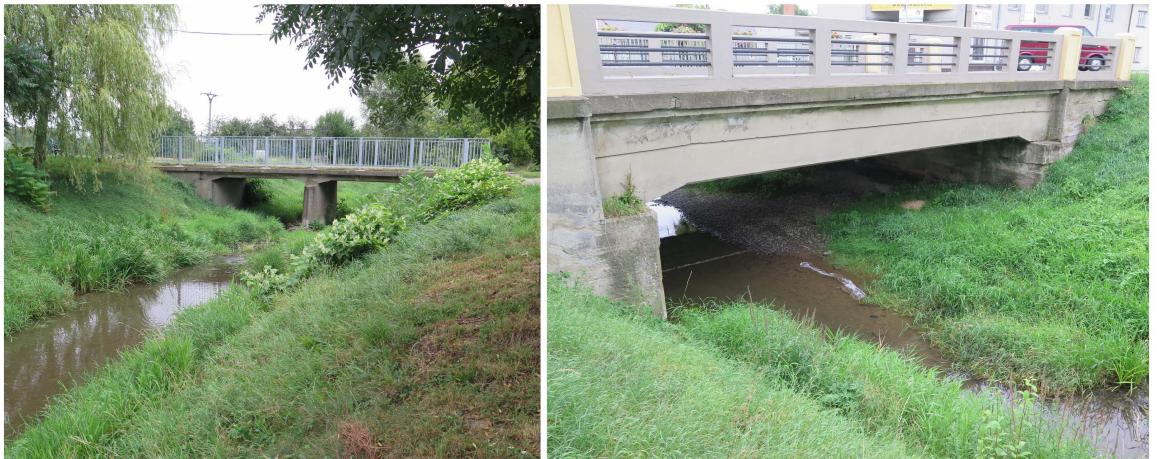
Obrázek 24: Hospodářský most M4 v ř. km 1,616 (vlevo), silniční most M7 v ř. km 2,234 (vpravo)

Při výpočtu byla posouzena také kapacita mostů na toku. Podle normy ČSN 73 6201 - Projektování mostních konstrukcí je minimální převýšení mezi spodní částí mostovky a hladinou návrhového průtoku 0,5 m. Z tabulky výše lze vidět, že silniční most M7 a hospodářský M4 nesplňují danou podmínu a jsou nekapacitní pro  $Q_{20} = 24,7 \text{ m}^3/\text{s}$  a vyšší (viz obrázek 24). Mosty M5, M6 a přechody potrubí PP2, PP3 nejsou kapacitní pro  $Q_{500} = 66 \text{ m}^3/\text{s}$ .

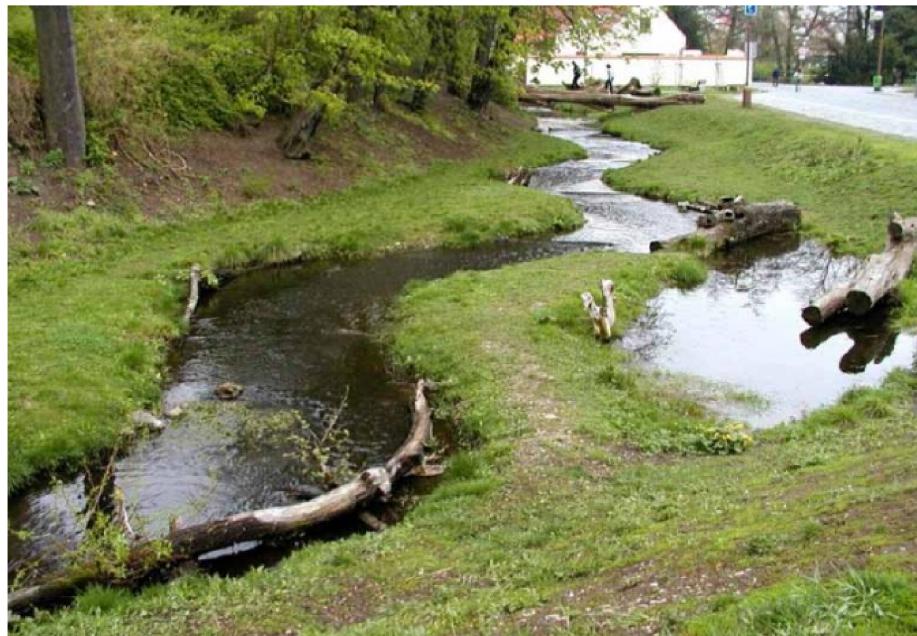
Obrázek 26: Příklad návrhu přírodě blízkého protipovodňového opatření se stěhovavou kynetou. [11]

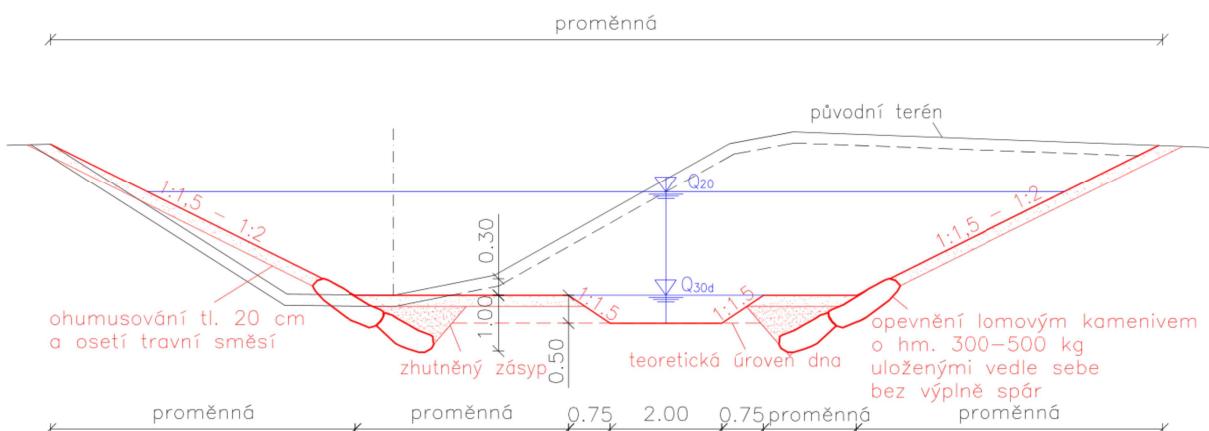
V upraveném korytě je vhodné navrhnout dřeviny, které jsou zde již zastoupeny z důvodu zachování přirozeného prostředí a plynulého navázání do původního stavu. Vegetace je navržena v místě za břehovou linií koryta. Ze stromového patra jsou doporučeny dřeviny - např. lípa srdčitá, jasan ztepilý, olše černá, dub letní a z keřového patra - např. vrba popelavá, vrba poříční, bez černý a brslen evropský. Na svazích a dnu berem koryta je provedeno osetí travní směsi. Umístění břehových porostů je navrženo v příloze B1 a znázorněno ve vzorových příčných profilech v příloze B5.

Obrázek 27: Teoretický návrh přírodně blízkého protipovodňového opatření se stěhovavou kynetou.
