**RENOVACE HISTORICKÉHO VOZU TRABANT 601**

THE RESTORATION OF TRABANT 601 HISTORIC VEHICLE

**BAKALÁŘSKÁ PRÁCE**

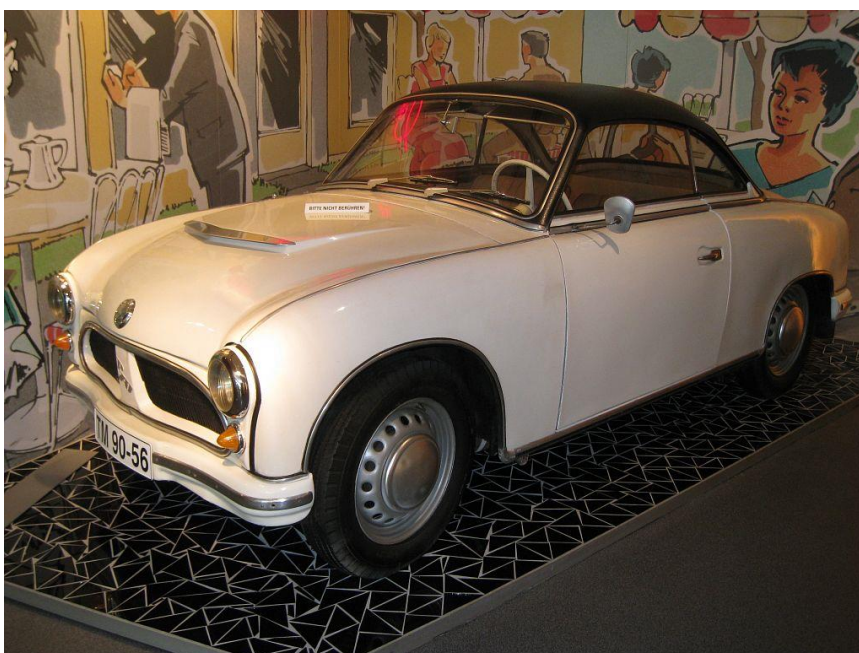
Obr. 3 Automobil IFA P70 [15]

První německý vůz s plastovou karoserií dostal označení P70 (Obr. 3). Jako plastový materiál byl zde použit duroplast, který byl směsí fenolové pryskyřice a bavlněného odpadu. Za vývoj této umělé hmoty se nejvíce zasloužili Kurt Lang, Wolfgang Barthel, Erich Klaus a Fritz Hans, kteří za tento objev dostali i státní ocenění. [2]

Vozidlo P70 bylo vybaveno dvoutaktním dvouválcovým motorem o objemu 690 cm<sup>3</sup> s maximálním výkonem 16,2 kW. Plastová karoserie mu zajistila pohotovostní hmotnost 820 kg a bylo schopno jet až 95 km/h. Na silnicích ho bylo možno vidět ve třech variantách. Vyráběl se Tudor se stupňovitou zadí, Kombi a Kupé. Těchto vozů vzniklo 26 800 kusů. [11]

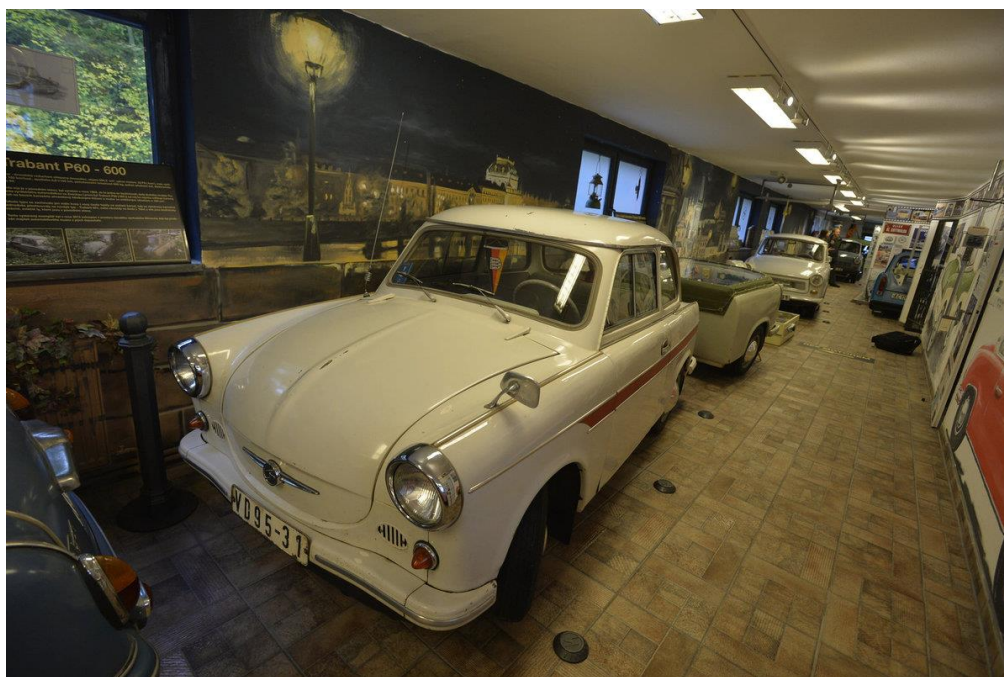
Obr. 4 Automobil Trabant P60 [16]

Doba si ale žádala další vývoj, a proto se v roce 1962 začal vyrábět Trabant P60 (Obr. 4), u kterého se zvětšil objem motoru. S výkonem 16,9 kW dosahoval rychlosti až 100 km/h. Vzhled a tvar karoserie ale zůstaly stejné. Tímto vozem začal vývoz Trabantů i do České republiky. Jelikož se ale chystala nová verze, Trabant P60 se vyráběl pouze do roku 1964. V tomto roce již nastupuje nejznámější verze Trabant 601. [2]

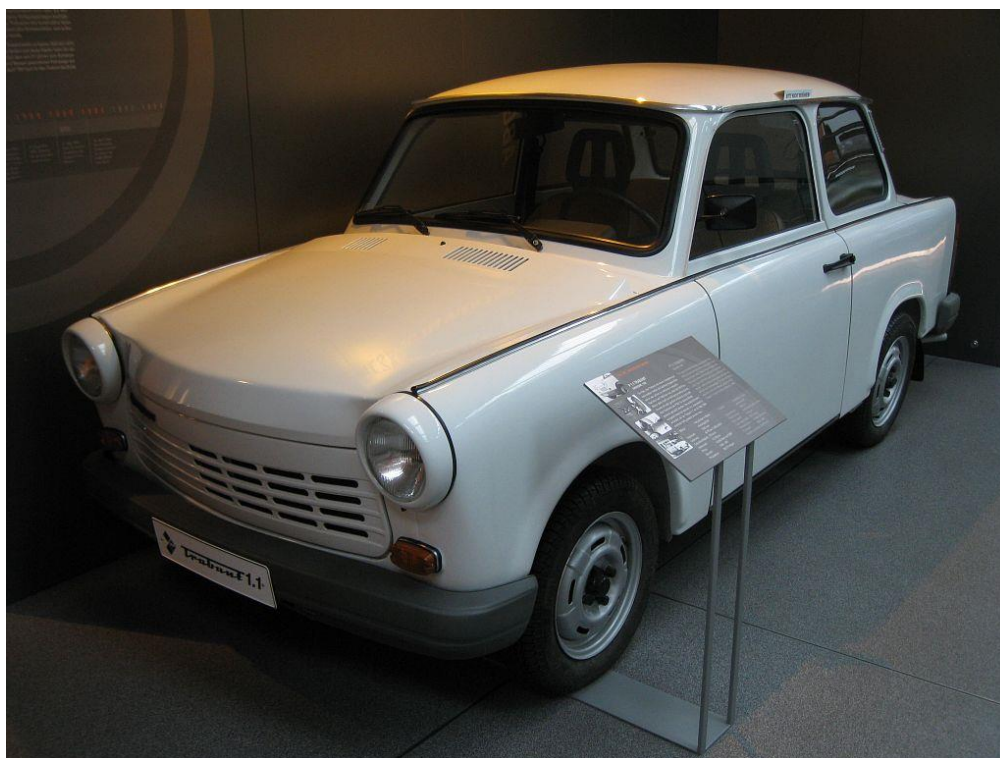
Obr. 5 Automobil Trabant 1.1 [17]

Náhrady dvoutaktního motoru se Trabant dočkal až v roce 1988, kdy se začal montovat motor čtyřtákní od automobilky Volkswagen. Čtyřválcový motor měl objem 1043 cm<sup>3</sup>. Karoserie také prošla úpravami, především v přední části. Motorový prostor se kvůli rozměrnějšímu motoru musel změnit a původní listové pružiny byly nahrazeny vinutými. Tento poslední typ trabantu dostal název Trabant 1.1 (Obr. 5). Po více než 3,5 milionech vyrobených kusů byl 30. dubna 1991 vyroben poslední Trabant. [9]

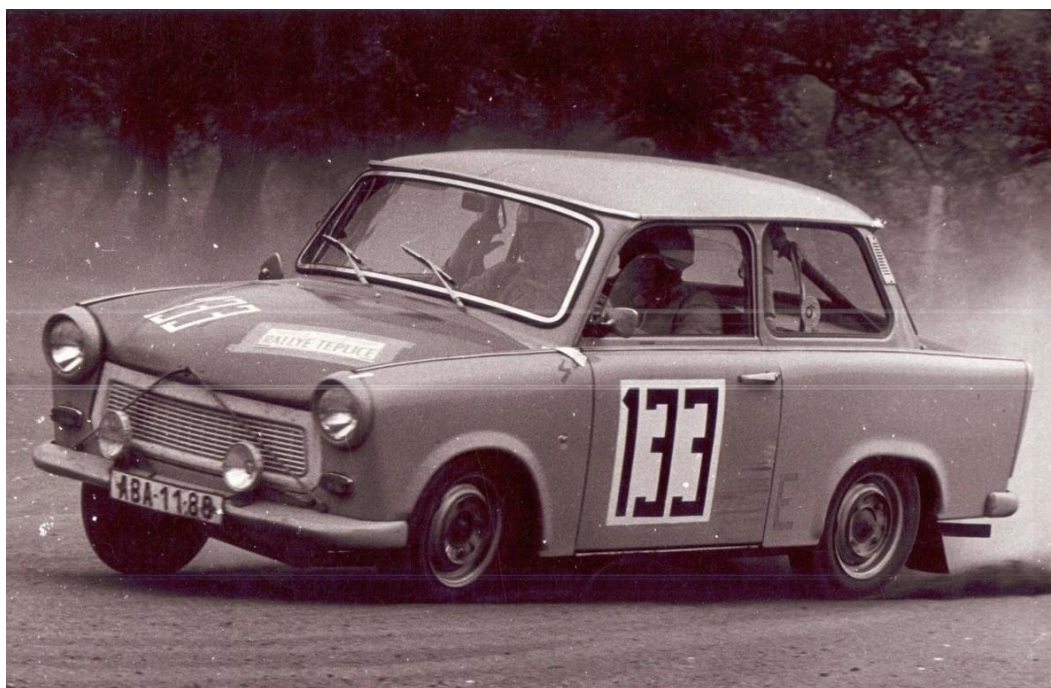
*Obr. 6 Trabant 601, Čáslavka-Třešňák, Rallye Teplice 1975 [18]*

Vozy Trabant 601, které se využívaly pro sport, měly úpravu A2. Motor s objemem 594,5 cm<sup>3</sup> byl naladěný na výkon 33 kW při 5200 min<sup>-1</sup>. Měly upravený podvozek s tvrdším odpružením. Dosahovaly rychlosti až 125  $\frac{\text{km}}{\text{h}}$ . Kvůli jejich nízké hmotnosti byly poměrně živé a zkušeni jezdci s nimi dokázali uhánět neuvěřitelným tempem. Největším problémem zde byla spotřeba paliva, proto se do zavazadlového prostoru montovala přídatná nádrž. Palivo se díky elektrickému čerpadlu dostávalo do hlavní nádrže. Zásoba paliva se tak zvýšila z 24 l na téměř 60 l. [2]

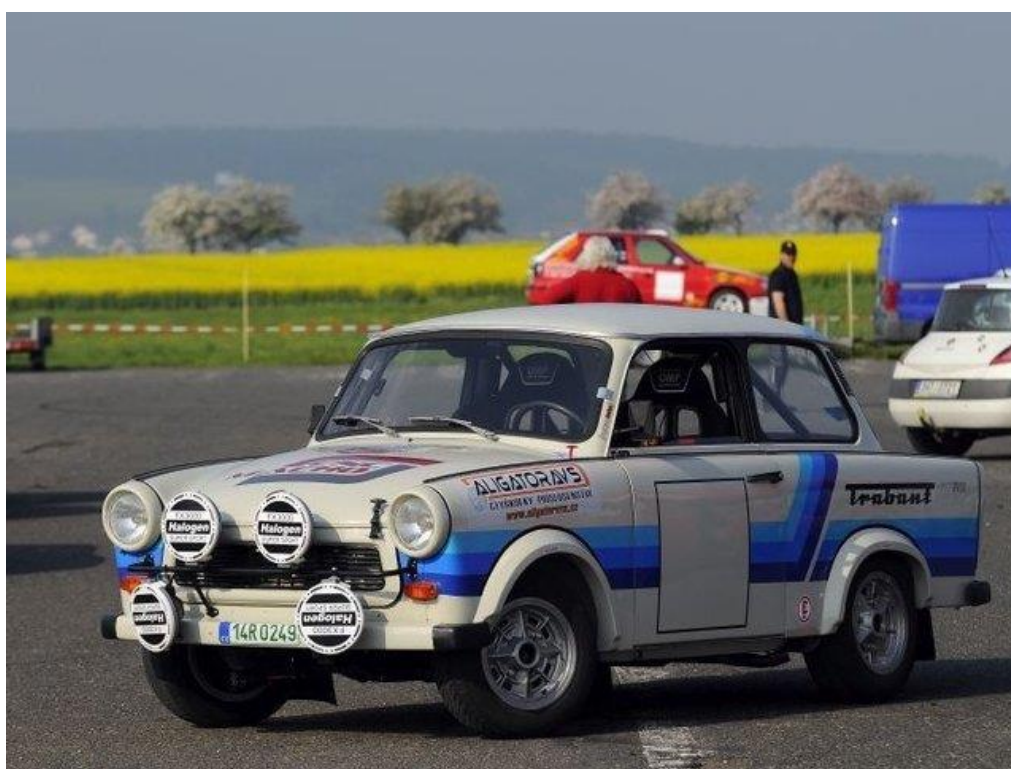
Obr. 7 Trabant 800 RS [19]

Posledním pokusem o oživení sportovní kariéry byl v polovině osmdesátých let vývoj sportovní verze Trabant 800 RS (Obr. 7). Byl vybaven motorem se zvýšeným objemem  $771 \text{ cm}^3$  o výkonu  $48 \text{ kW}$  při  $6000 \text{ min}^{-1}$ . Dosahoval tak rychlosti až  $150 \frac{\text{km}}{\text{h}}$ . V roce 1986 se celkem tři tyto vozy zúčastnily východoněmecké Pneumant Rallye. Poté v roce 1990 jugoslávské Rallye Saturnus, kde jeden z nich obsadil čtvrté místo. Následně bylo koncem června 1990 sportovní oddělení automobilky Sachsenring rozpuštěno. Vůz Trabant 800 RS s třiceti roky sportovních úspěchů si můžeme prohlédnout v muzeu Augusta Horcha. [7]

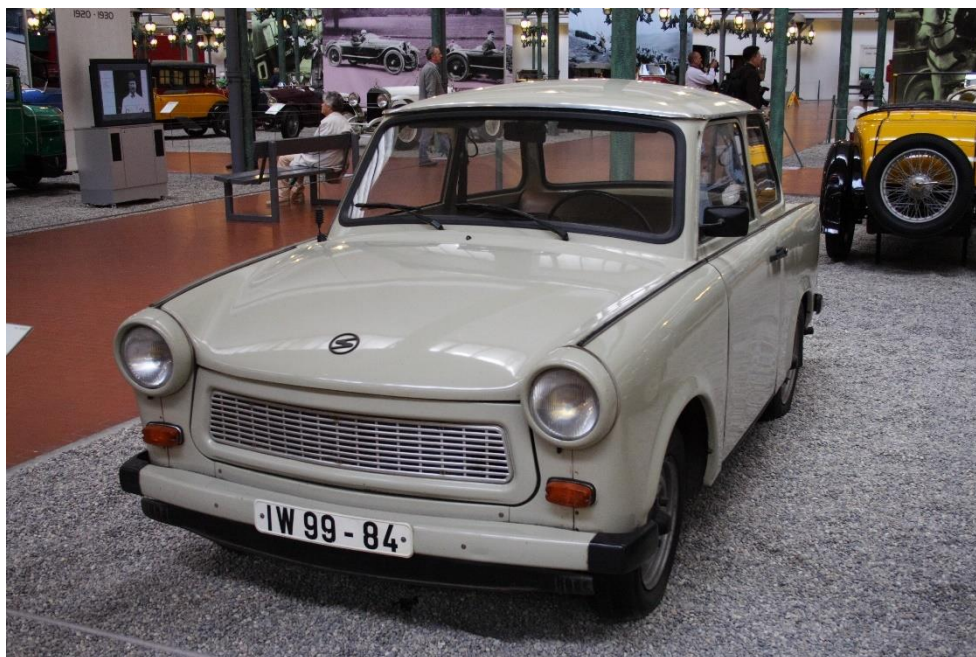
*Obr. 8 Trabant 601 Limousine [20]*

Základ karoserie převzal Trabant 601 od svého předchůdce modelu P60. Celková karoserie se ale zvětšila. To vedlo ke zvětšení prostoru pro pasažéry, nákladového prostoru, a hlavně ke zvýšení zasklené plochy a díky tomu lepší výhled z automobilu. K tomu přispělo i nové klenuté zadní okno. Hranatější tvarování a zvětšená výška automobilu dodala více místa pro hlavy pasažérů. Novinkou bylo také zvětšení a rozdělení víka motoru na dvě části. Tím bylo docíleno lepšího přístupu do motorového prostoru. Zasunovací okna ve dveřích byla nahrazena spouštěcími. Na dveře byly také montovány nové kliky a zavěšení, které umožnilo zvýšit úhel otevření dveří na 85 °. Nevýhodou modelu se stalo víko zavazadlového prostoru, jež se zkrátilo a bylo umístěno vysoko nad zemí. Do roku 1980 byly montovány jednoduché zaoblené

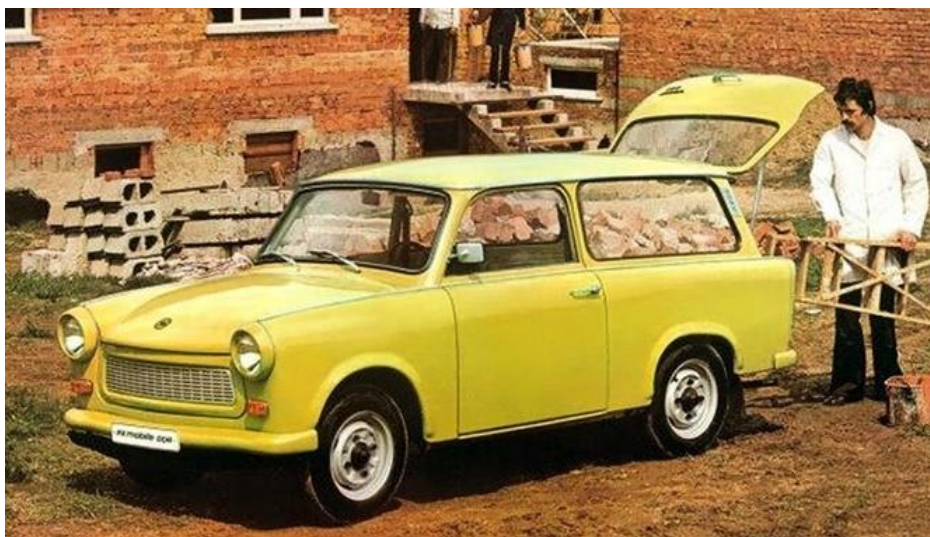
Obr. 9 Trabant 601 Universal [21]

Další variantou Trabantu 601 se stal typ s označením Universal. Na trh přišel v září 1965. Hlavní výhodou byl zvětšený zavazadlový prostor. Základní objem 0,45 m<sup>3</sup> se dal sklopením zadních sedadel zvětšit až na 1,4 m<sup>3</sup>. Také zde přibýly třetí dveře vyklápěné směrem nahoru, čímž se zlepšil přístup do zavazadlového prostoru. Vybavení tohoto typu bylo prakticky stejné jako u modelu Limousine. Universal se montoval i v provedení Sonderwunsch a de Luxe.[2],[26]

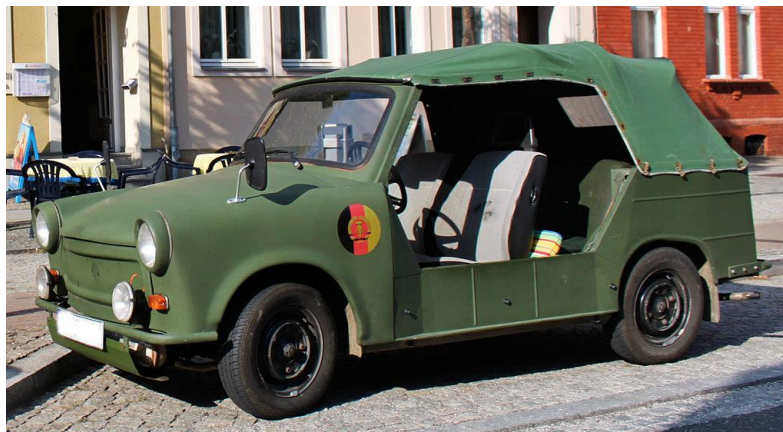
Obr. 11 Trabant 601 A Kübel [22]

Trabant 601 A Kübel (Obr. 11) byl speciálně upravený model určený pro vojenské účely. Tato malosériová výroba byla zahájena roku 1966. Motor se od předchozích modelů nelišil. Podvozek a přední část karoserie byly stejné jako u ostatních modelů. Jen přední maska se nepatrně odlišovala. Od předního skla dozadu však přišly razantní změny. Střecha byla plátěná a dala se sklopit za zadní sedadla. Dveře byly odstraněny a místo nich byly v boční straně karoserie výřezy. Při zatažené střeše bylo možné připnout plátěné bočnice s plastovými okny, čímž se však zásadně zhoršil výhled z automobilu. Zadní část vozu byla hranatá a na ní bylo umístěno rezervní kolo. Na tomto modelu zůstaly duroplastové jen přední blatníky, maska a víko motoru, zbytek karoserie byl vyroben z plechu. Jako nárazníky sloužily zahnuté trubky.

Pro lepší pohyb v terénu byl Kübel vybaven pneumatikami s hrubým vzorkem. Zpětná zrcátka se přesunula z rámu dveří asi do poloviny víka motoru. Také zde bylo přidáno nezávislé benzinové topení. Mezi předními sedadly byla umístěna trubice, která přiváděla teplo i do zadní části vozu.[10]

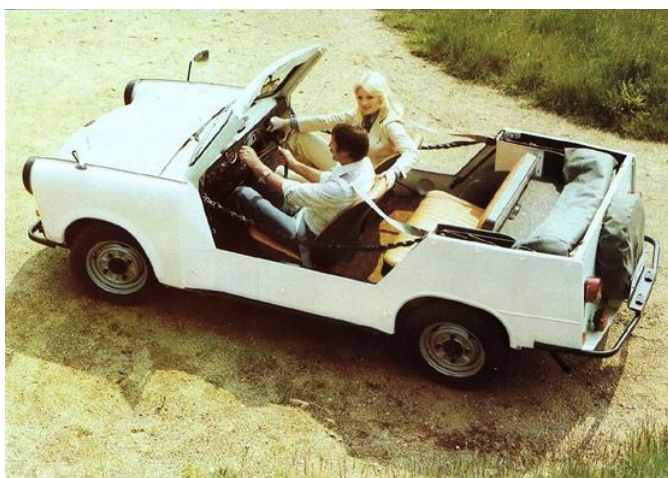
Obr. 12 Trabant 601 Z Tramp [23]

Jejich nástupcem se stal Trabant 601 Z Tramp (Obr. 12) vyráběný od roku 1978. Od svých předchůdců se odlišoval hlavně přední maskou, na kterou přibyla okrasná mřížka, koženým pouzdrem na rezervní kolo, dvoubarevným čalouněním sedadel vyrobeným z koženky a zadními světly v kruhovém provedení. Přístrojová deska byla nahrazena za novější typ. Střeška a připínací bočnice zůstaly stejné. Později přibyla modelu Tramp světelná kontrolka signalizující málo paliva v nádrži. Těchto vozů se vyrobilo téměř tisíc, z toho několik stovek putovalo do Řecka a některé do Dánska. Výroba byla zrušena v roce 1990.[2],[12]

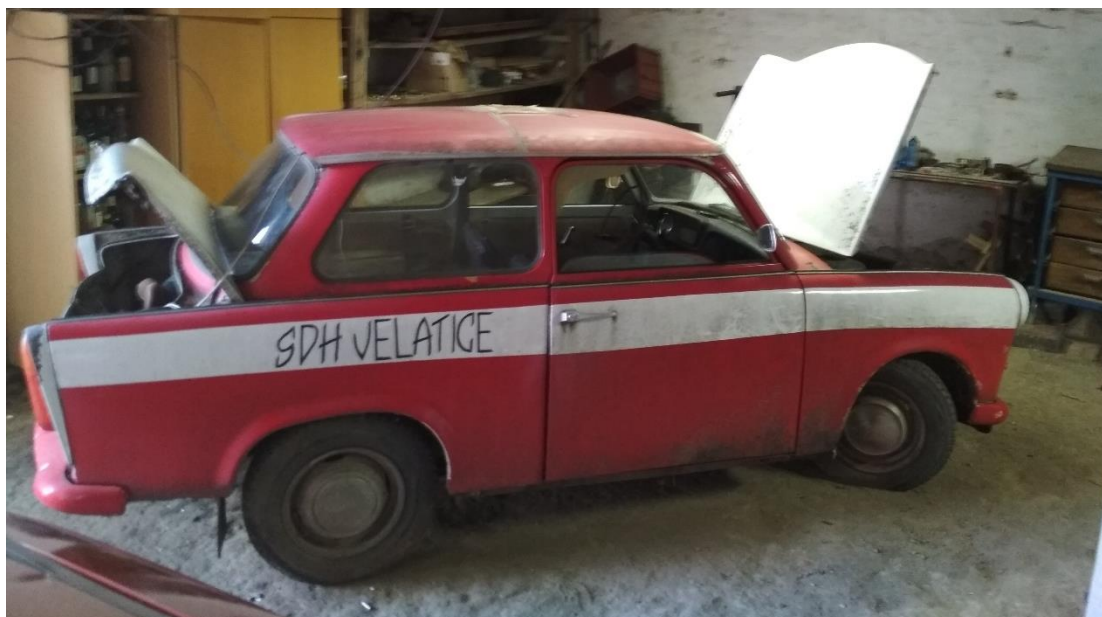
Získaný trabant 601 je podle čísla VIN, nacházejícího se na karoserii, z roku 1969. Avšak motor byl vyměněn za novější z roku 1979. Jak můžeme vidět z fotografií, největší úpravou prošel lak automobilu. Předchozím majitelem byla karoserie nalakována výrazně červenou barvou a propůjčena Sboru dobrovolných hasičů pro ukázkové účely. Kvůli této přeměně byl také na střechu připevněn velký modrý maják, který zde byl naštěstí pouze přilepen, tudíž střecha nebyla poškozena. Také zde bylo nalezeno několik nedobových úprav jako například nový spínač zadního mlhového světla.

*Obr. 13 Přivezený Trabant 601 1969*

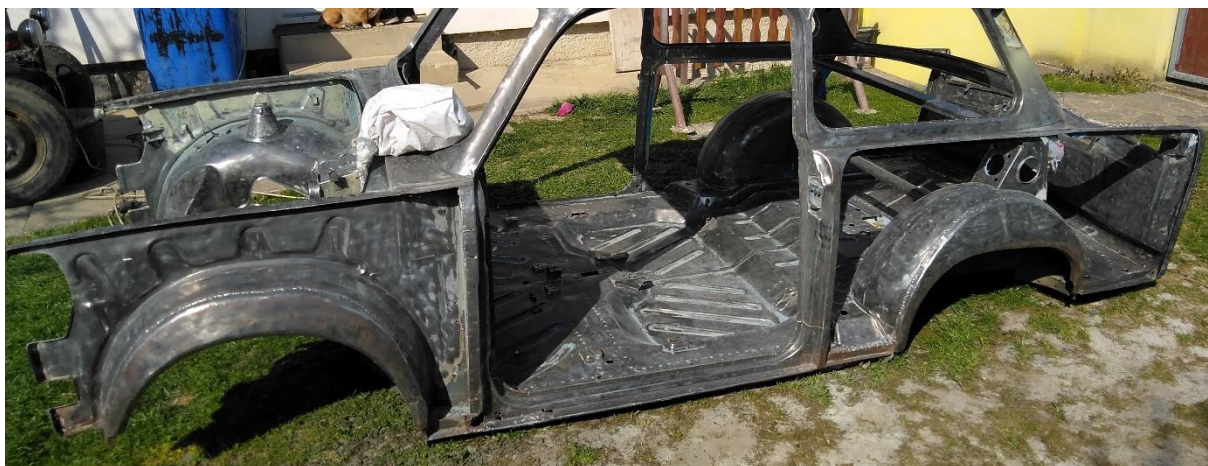
Obr. 15 Očištěná karoserie

Nejprve je třeba zbavit se větších nečistot jako bláto a zaschlý prach. Toho nejlépe dosáhneme ručně za použití různě velkých špachtlí. Poté přijdou na řadu staré nátěry, tmely, lak. K tomu lze použít několik technologických postupů jako pískování, broušení, chemická cesta. Nejlepší možností je pískování. Kvůli velikosti dílu nebylo bohužel možné tento technologický postup využít, proto bylo potřeba očistit kostru ručně. Spodní strana podlahy byla natřena asfaltovým antikoročním nátěrem. Ten se nejlépe odstraňuje horkovzdušnou pistolí nebo hořákem na propanbutan a špachtlí, zbytky pak drátěným kartáčem upevněným na úhlové nebo přímé brusce. Nejhůře dostupná místa byla očištěna chemickou cestou za použití ředidel. Starý lak můžeme odstranit drátěným kartáčem nebo smirkovým papírem připevněným na excentrační brusku. Při použití drátěného kartáče musíme dávat pozor, abychom nepoškodili různé výstupky a úchyty. Je nutné obrousit celou kostru až na plech, protože se pod nátěry a laky mohou skrývat rezavá místa, která předešli majitelé mohli neodborně opravit.

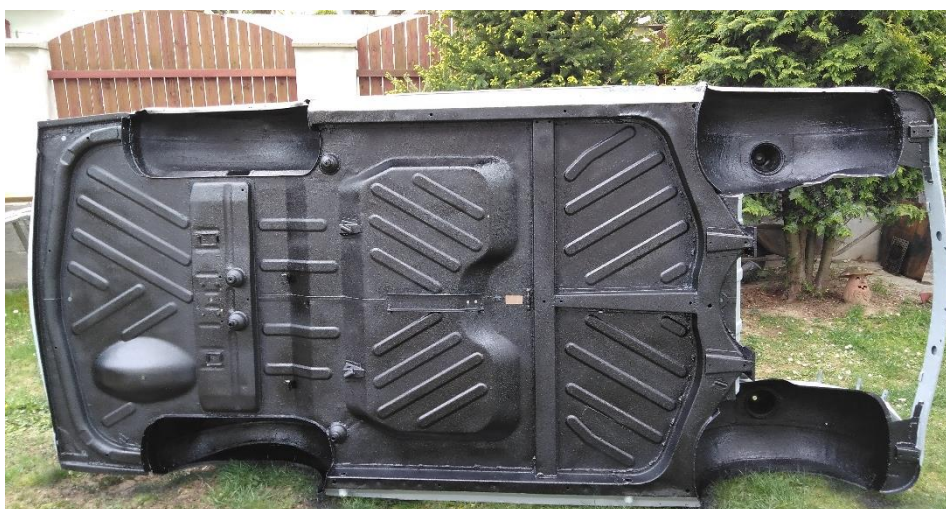
Co nejdříve po dokončení je nutné nanést na plechovou kostru základovou barvu, aby nekorodovala. Po nástřiku základové barvy přichází na řadu karosářský tmel, který naneseme na všechny svařované spoje. Tento tmel slouží k zamezení přístupu vody a vlhkosti k těmto místům. Na spodní část automobilu je nutné nanést asfaltový antikoroziční nátěr s izolačními a tlumicími účinky. Dutiny automobilu je nutno také ošetřit. K tomu lze použít speciální vosk, který se nastříká k tomu určenými dírami do dutin.

Obr. 16 Karoserie s naneseným asfaltovým antikorozičním nátěrem

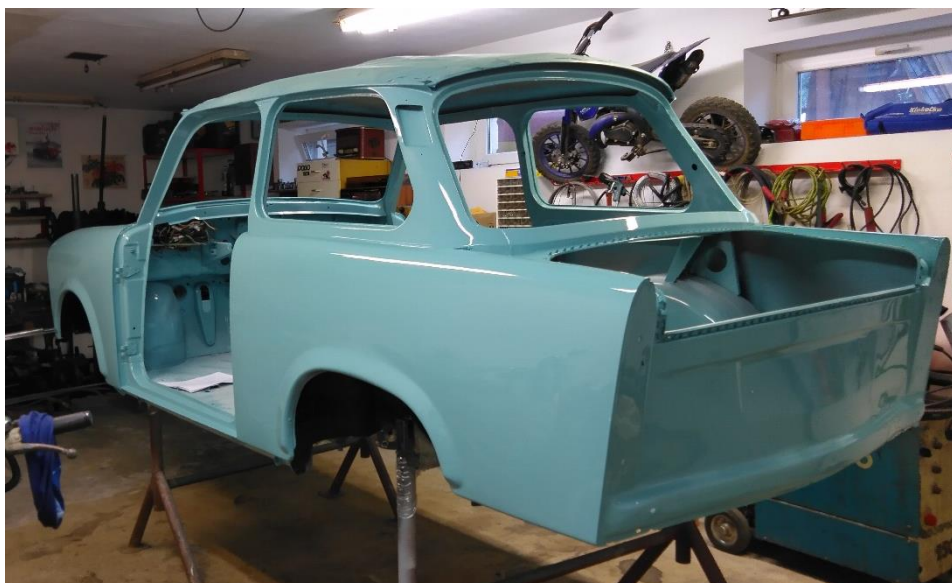
Vytvrdnutý tmel můžeme vybrousit brusným papírem. Proces tmelení a broušení opakujeme, dokud není vše hladké a rovné. Poté přichází na řadu nástřik dvou vrstev plniče, který zakryje nejmenší škrábance a nerovnosti a vybrousí se jemným brusným papírem. Na takto připravený povrch můžeme nanést finální lak.

*Obr. 17 Nalakovaná karoserie*

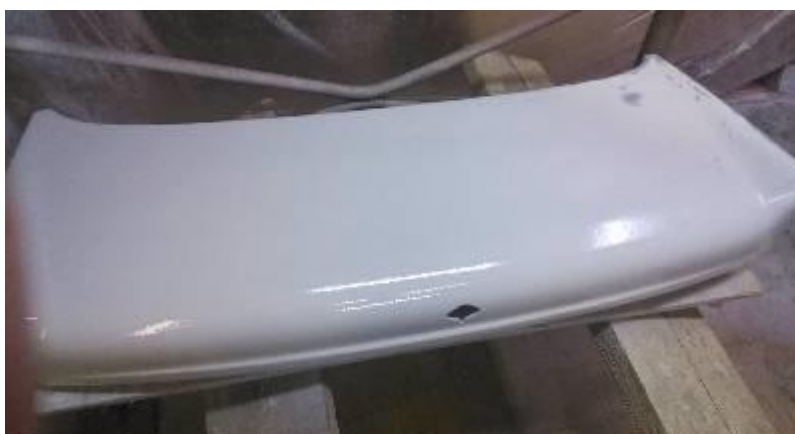
Víko kufru je složeno ze zamykacího mechanismu, duroplastové části a dvou závěsů víka kufru. Po demontáži se díly lakují zvlášť.

*Obr. 18 Víko zavazadlového prostoru s naneseným plničem*

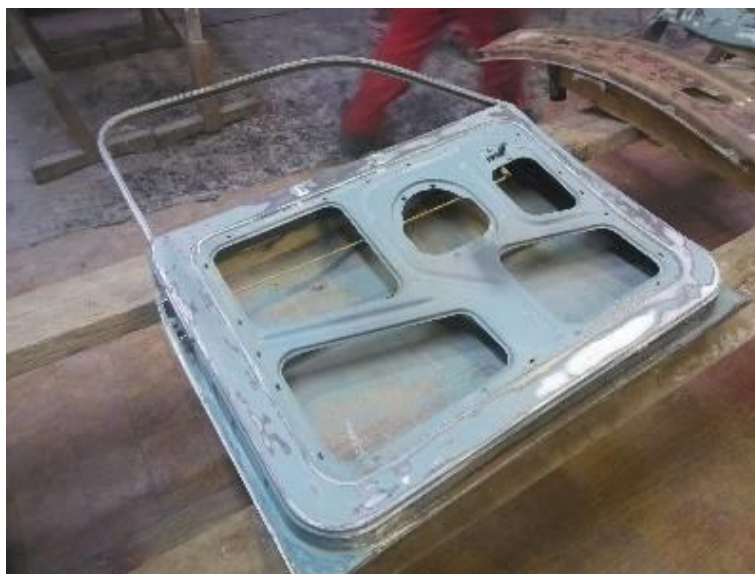
Dveře jsou ke karoserii připevněny dvěma panty umístěnými mezi rámem dveří a předním sloupkem karoserie. Dveře jsou kovové a z venkovní strany obložené duroplastem. Celá spodní strana dveří byla zkorodovaná, proto bylo za potřebí koupit obě celé dveře nové. Při renovaci nejprve demontujeme celou soustavu, tzn. vysadit okno, odstranit stará těsnění, je potřeba demontovat mechanismus pro stahování okna, zavírání dveří a kliky s táhly pro otevírání. Těsnění byla potřeba zakoupit nová. Mechanismus oken je nutné vyčistit a pohyblivé části namazat. Rám i s duroplastovým obložením se nalakuje.

*Obr. 19 Obroušené dveře nachystané na nanesení plniče*

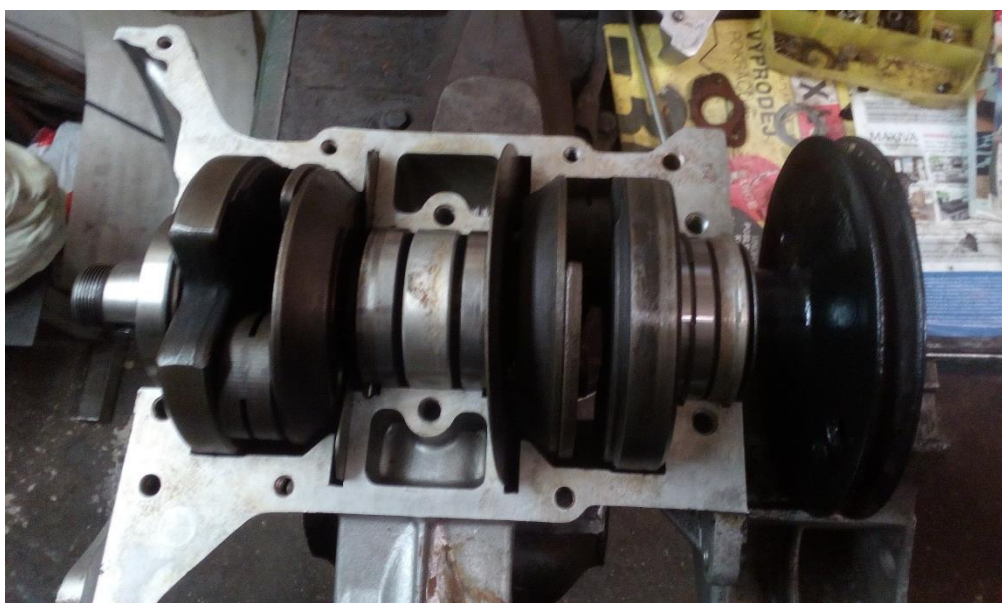
Klikový hřídel je v klikové skříni uložen ve třech válečkových ložiskách. Ojniční hlava je uložena v jehlovém dvouřadém ložisku s klecí.

Obr. 24 Vložený klikový hřídel do klikové skříně (pohled zespodu)

Klikový hřídel se skládá ze čtyř ramen, která jsou do sebe nalisována. Vnější ramena díky tvaru tvoří protizávaží ojnici s pístem. Na jedné straně klikového hřídele je ve vnějším ramenu nalisován čep. Na tomto čepu je umístěno jednořadá kuličkové ložisko. Čep je ukončen kuzelem, na kterém je naražen setrvačník. Na druhé straně klikového hřídele je ve vnějším ramenu nalisován čep. Na tomto čepu se nachází válečkové ložisko a za ním těsnicí kroužek. Na konci tohoto čepu je místo pro nalisování řemenice, která pohání dynamo a ventilátor.

Po demontáži klikového hřídele z klikové skříně můžeme přistoupit k určení stavu tohoto hřídele. Jako první kontrolujeme opotřebení ložisek hlavního uložení. Při otáčení vnějšího kroužku ložiska nesmí ložiska vykazovat radiální vůli, nesmí se zadržávat a musí se otáčet nehlučně. Při zjištění poškození ložiska je nutno toto ložisko vyměnit. Dvě krajová ložiska můžeme stáhnout z čepu a vyměnit za nová. Jsou-li poškozena středová ložiska, je nutno celý klikový hřídel zaslat na profesionální renovaci. Stejnou kontrolou projdou i ložiska ojníc.

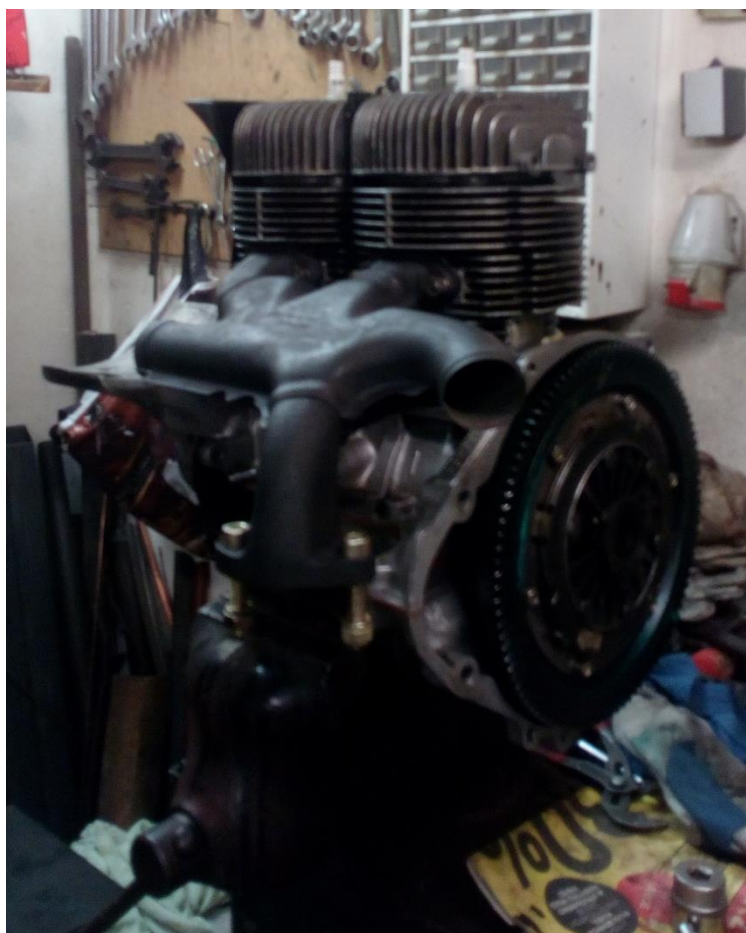
*Obr. 25 Složený motor*

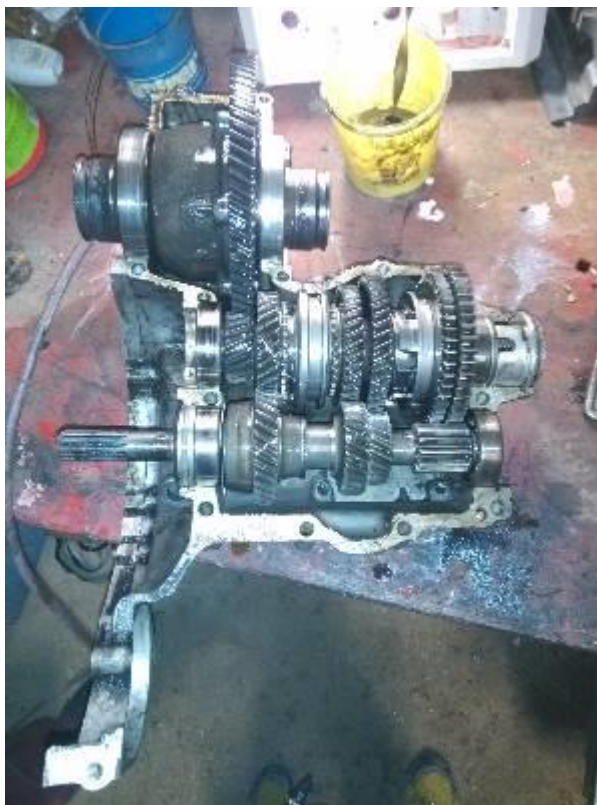
Po rozložení převodovky musíme zkontrolovat všechny její komponenty. Všechny těsnění a těsnicí kroužky se při každé demontáži mění za nové. Dále je nutno vyměnit všechna ložiska vykazující větší axiální vůli. Vymačkaná, vylámaná nebo jinak poškozená ozubená kola je také nutno vyměnit. S měněným kolem se vždy mění i kolo spoluzabírající.

*Obr. 27 Převodovka s demontovanou polovinou převodové skříně (pohled shora)*

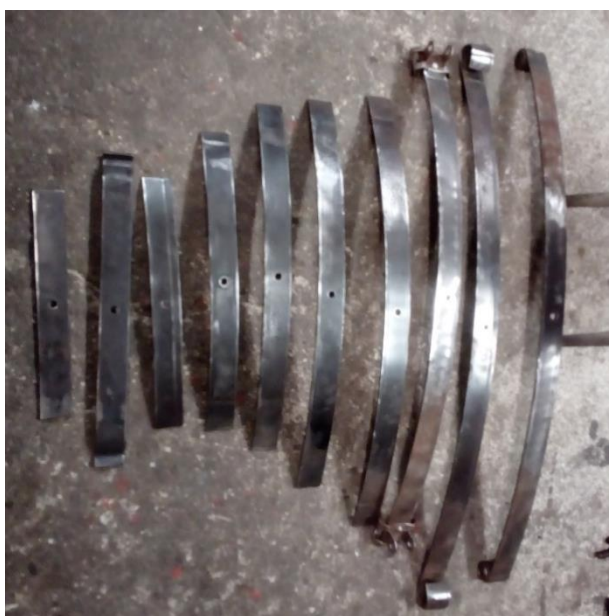
Obr. 30 Rozložené a očištěné přední listové pero

Po demontáži listových per z automobilu je nutno demontovat pero i na jednotlivé listy. Poté proběhne kontrola jednotlivých listů. U listů pera hledáme hlavně poškození ve formě prasklin, snížení tloušťky materiálu způsobené korozí apod. Takto poškozená pera je nutno vyměnit. Pera, která jsou unavena dlouhým provozem lze překovat do původního tvaru v nezátíženém stavu.
