HODNOCENÍ PORUCH JAKO PŘÍČIN HAVÁRIÍ AUTOMOBILŮ

THE FAILURES ASSESSMENT AS THE CAUSE OF CAR ACCIDENTS

Článek se zabývá problémem souvisejícím s rozpoznáním a hodnocením poruch jako příčin dopravních nehod automobilů.

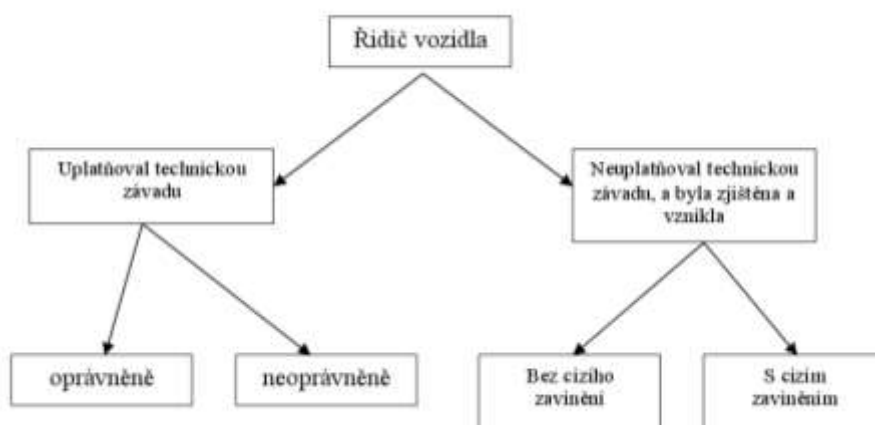
Obr. 1 – Členění technických závad jako příčin vzniku havárie ve vztahu k řidiči
Fig. 1 – Technical defect classification as the cause of car accidents in relation to a driver

Členění poruch nebo obecněji technických závad jako příčin vzniku dopravní nehody lze provést z různých pohledů a kritérií. Lze je členit například ve vztahu k řidiči dopravního prostředku (viz obr. 1).

Jak již bylo uvedeno v úvodu, členění poruch nebo obecněji technických závad jako příčin vzniku dopravní nehody lze provést z různých pohledů a kritérií. Lze je členit například ve vztahu k řidiči dopravního prostředku, zda řidič po dopravní nehodě uplatňoval či neuplatňoval technickou závadu - tedy poruchu jako příčinu nehodového děje. Nutno podotknout, že neuplatňování technické závady řidičem nemusí striktně znamenat že se na vozidle nenacházela!

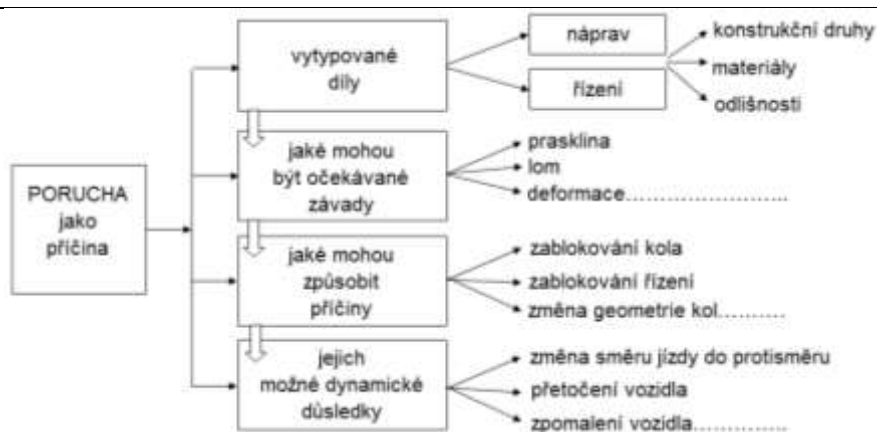
Obr. 2 – Technická závada mající vliv na bezpečnost

Fig. 2 – Technical defect influencing safety

Poruchy jako příčiny havárií můžeme také dělit na ty, které neměly vliv na bezpečnost provozu a jejich důsledkem je pouze ekonomický aspekt, a takové, které měly vliv na bezpečnost kde důsledkem je nejenom ekonomický, ale i bezpečnostní aspekt. Na poruchu která byla nebo mohla být příčinou nehodového děje pak nahlížíme z různých úhlů (viz obr. 2). Ve vztahu k analýze nehodového děje se bude jednat především o skupiny vozidla jako jsou nápravy, řízení a brzdy. Zde je nutné analyzovat jaké mohou být očekávané závady pro díly té či oné konkrétní skupiny. Zda je porucha součásti zapříčiněna prasklinou, lomem nebo deformací. Různé poruchy pak mohou způsobit různé příčiny ztráty funkce skupiny vozidla, jako například zablokování kola, ztráty funkce řízení, změnu geometrie kol apod. Z toho vyplývá, že se následně poruchy projeví na chování pohybujícího se vozidla různými dynamickými důsledky, kde lze zmínit například změnu směru pohybu, přetočení vozidla, prudké zpomalení atd.

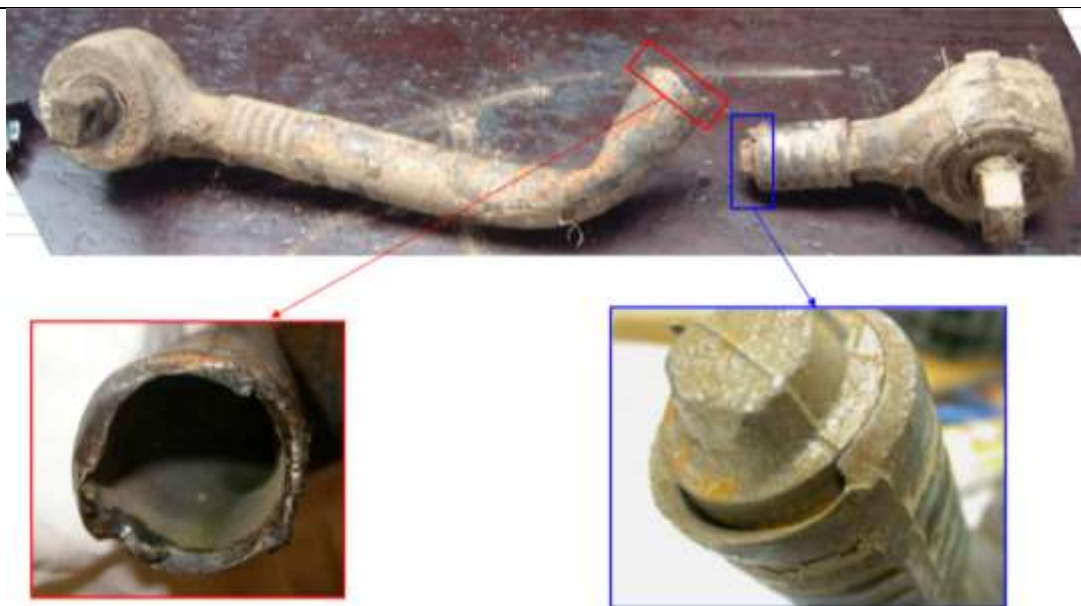
V tomto konkrétním případě byl vyžádán znalecký posudek z oboru doprava po uplynutí zhruba dvou týdnů do dopravní nehody, kdy se poškozený automobil nacházel již v částečně opraveném stavu ve značkové opravně. To se již ale na destrukci poškozené nápravové vzpěře, konkrétně na jejím lomu, nacházela drobná koroze a části vzorku byly poškozeny také otláčením a deformacemi (viz obr. 9). Vzhledem k závažnosti problému se pro potřeby technické analýzy nehodového děje nechal vypracovat „posudek porušení součástí“, který měl odpovědět na otázku, zda došlo nejprve k deformaci vzpěry a poté k její destrukci, a následně zda k destrukci nedošlo vlivem vady materiálu vzpěry. Z poskytnutého poškozeného dílu tak mohla být na specializovaném pracovišti určena struktura vzorku a mechanických vlastností porušené vzpěry a mohlo být provedeno hodnocení poškození.

Obr. 9 – Uplatňování technické závady- porucha vzpěry

Fig. 9 – Technical defect application - strut defect

Poškozená součást byla dodána ve značně korozně napadeném stavu a lomová plocha byla vedle korozního napadení také značně zdeformována. Z tohoto důvodu již nebylo možné určit přesnou iniciaci lomového procesu tj. jestli se lom inicioval z únavové trhliny, či šlo přímo o křehké porušení. Lomové plochy vykazovaly transkrystalické štěpné porušení (Porušení vazeb, lom probíhal přes zrna). Pravděpodobně se jednalo o křehký lom.

Expertním posouzením bylo **zaprvé** zjištěno, že součást byla nejprve namáhána ohybem jehož následkem došlo k lomu. Jinými slovy, technická závada se na vozidle těsně před nehodovým dějem nenacházela, a její uplatňování řidičem bylo neoprávněné. **Zadruhé** pak ze závěrů expertního pracoviště vyplynulo, že vzhledem ke špatnému stavu vzorku, který byl korozně napaden nemohla být provedena analýza iniciačního místa lomové plochy.

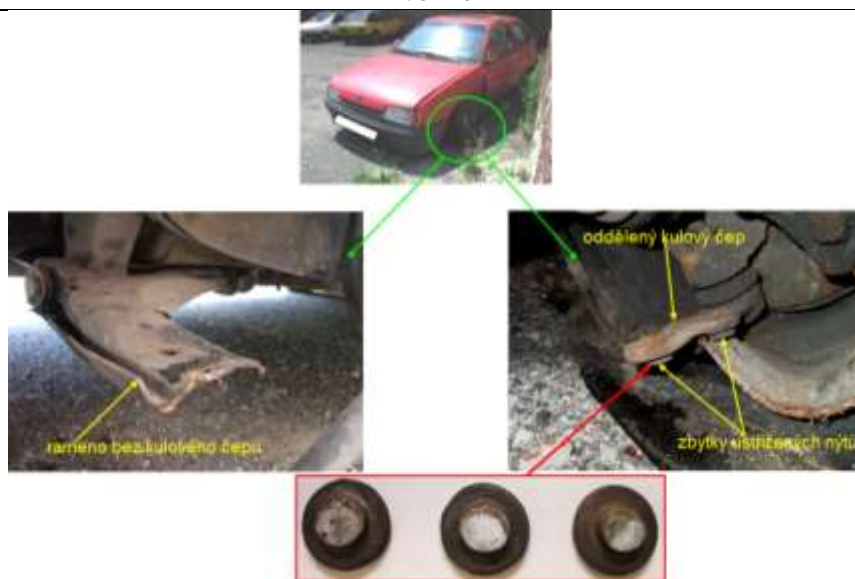
Dalším obdobným případem neoprávněně deklarované technické závady jako příčiny nehodového děje je i následující případ, kdy po DN řidič vozidla OPEL tvrdil, že příčinou nehodového děje bylo oddělení kulového čepu od levého ramene přední nápravy (viz obr. 10). Obdobně jako u předchozího případu i zde po expertíze spodních částí ocelových nýtů, konkrétně jejich defektních ploch bylo zjištěno, že poškození (destrukce) nýtů nastalo až na základě střetu vozidla, nikoli před ním. Ze stavu střížných ploch nýtů lze pozorovat typické narušení struktury dřívku nýtu stříhem. U těchto nýtů jednoznačně došlo k překročení jejich pevnosti ve stříhu.

Na základě včasné expertízy byl následně vysloven závěr, že na levou část přední nápravy vozidla OPEL musela působit značná síla, která za běžného provozu na tuto nápravu nepůsobí. Nárazem levého předního kola na pevnou překážku (kterým může být i jiné vozidlo) může být (a byla) vyvozena rázová síla značné velikosti, která zapříčiní vznik síly na čep a nýty v rameni, které byly následně ustříženy. K ustřížení nýtů čepu levého předního ramene vozidla došlo tedy až vlivem nárazu levého předního kola na překážku, a nejednalo se tedy o technickou závadu na vozidle která by zapříčinila nehodový děj.

Obr. 10 – Uplatňování technické závady- porucha nýtů
Fig. 10 – Technical defect application - rivets defect

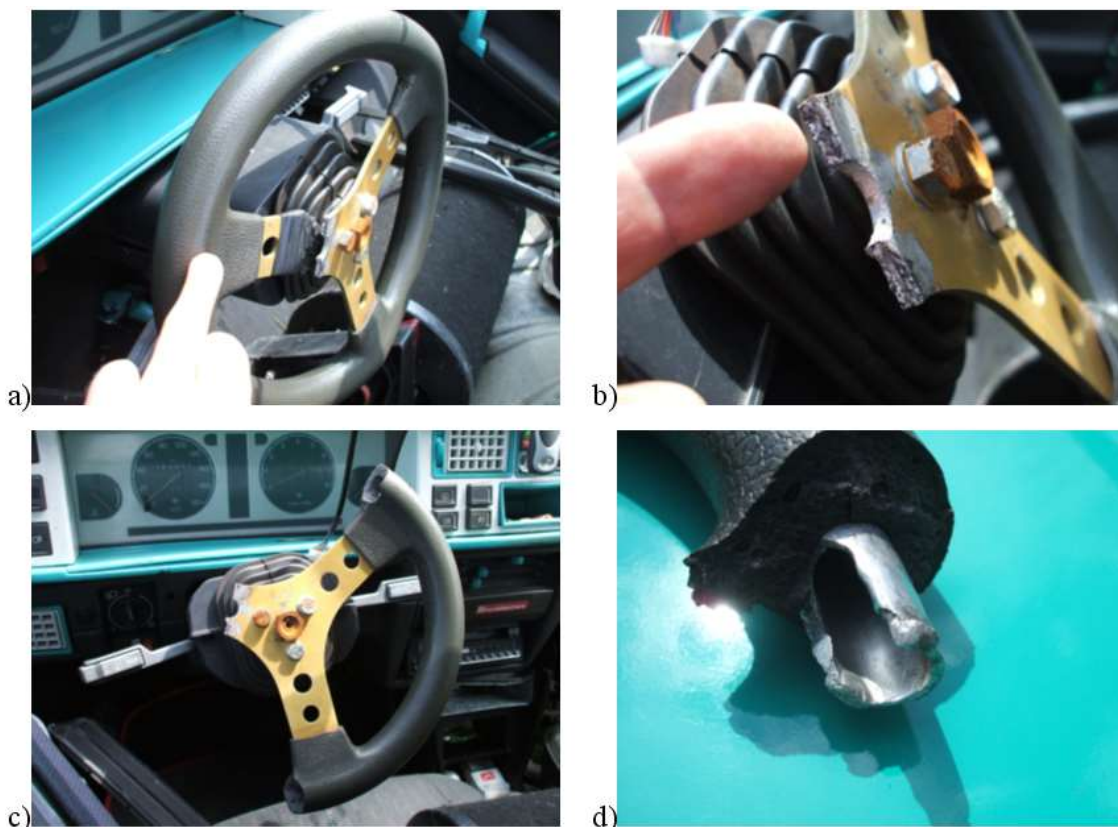
Často se lze setkat i s oprávněným uplatňováním technické závady jako příčinou havárie vozidla, tak jako v následujícím příkladě. Pozůstalými byla u vozidla ŠKODA deklarována jako příčina vzniku nehodového děje technická závada, konkrétně destrukce konstrukce volantu vozidla (viz obr. 11).

Na základě umožněné včasné expertízy poškozeného volantu a jeho lomových ploch mohl být vysloven závěr, že destrukce ramene volantu byla staršího data, což potvrzuje i omotání toto rameno izolepou, a že za čerstvý lom lze považovat až lom obruče volantu. To tedy znamená, že řidič vozidla provozoval vozidlo s již poškozeným volantem u kterého bylo poškozeno jedno z jeho tří ramen (viz obr. 11-a), a v momentě, kdy se měl tento řidič s vozidlem ŠKODA vyhnout překážce došlo k destrukci obruče volantu ze slitiny hliníku (viz obr. 11-b+c+d) čímž se vozidlo stalo neovladatelné a došlo ke střetu.

U tohoto vozidla ŠKODA byl zkoumán a následně posuzován technický stav všech jeho skupin, a ne jenom onoho poškozeného volantu. Po dané expertíze byl vysloven závěr, že na základě rozboru technického stavu jednotlivých skupin vozidla ŠKODA bylo zjištěno, že technický stav vozidla jako celku byl úměrný době provozu, a že se na něm nenacházela „klasická“ technická závada o které by řidič nevěděl. Avšak nacházela se na vozidle závada, o které řidič musel jednoznačně vědět, a která nehodový děj evidentně ovlivnila, nebo ještě lépe zapříčinila. Jednalo se o starší závadu (destrukci) nehomologovaného volantu o malém průměru. Jak se s takto destrukcí poškozeným volantem vozidlo stále provozovalo, docházelo postupně ke zvyšujícímu se namáhání obruče volantu na ohyb, čímž docházelo k narušení této obruče únavovým lomem a vlastní volant tak „nedržel“ svůj původní tvar a prakticky hrozilo, že se během rychlého manévru nezmění směr jízdy. Z charakteru lomu ramene volantu bylo odvozeno, že s takto poškozeným volantem bylo vozidlo provozováno již delší dobu před nehodovým dějem.

Destrukci volantové obruče pak lze považovat za důsledek přehlížené závady poškozeného ramene volantu, a zároveň za poruchu jako příčinu havárie vozidla.

***Obr. 11 – Uplatňování technické závady- porucha volantu
Fig. 11 – Technical defect application - steering wheel defect***

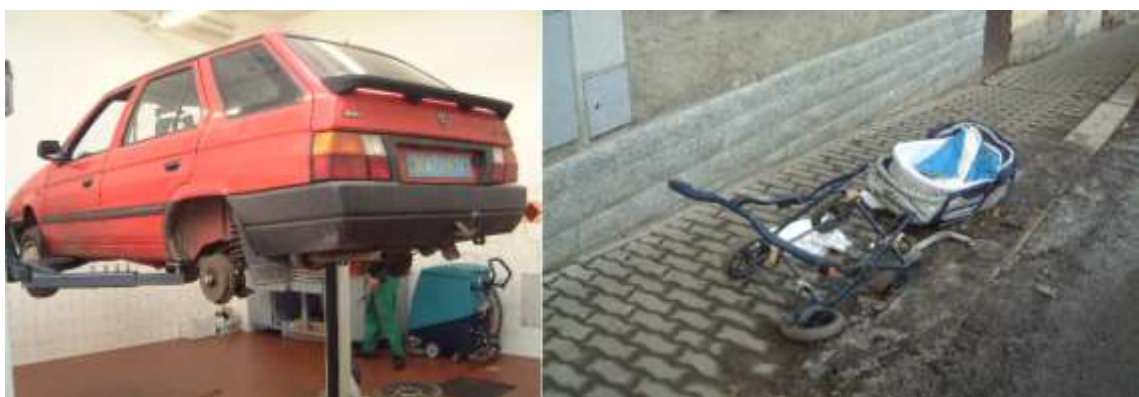
Soudní znalec na místě požádal členy záchranných složek o malou výpomoc, konkrétně aby zkusily vozidlo Škoda roztlačit poté, co u něj bude silou zatažena páka ruční brzdy. Výsledkem tohoto jednoduchého experimentu bylo zjištění, že ačkoli byla páka ruční brzdy zatažena co možná nejvýše a v horní poloze kladla celkem velký odpor, byl brzdový účinek

Ještě před vlastní kontrolou stavu brzd vozidla demontážním způsobem bylo vozidlo odtahovou službou převezeno na stanici technické kontroly (STK), kde bylo provedeno měření brzdných sil jednotlivých zadních kol. Zjištěné hodnoty byly u pravého zadního kola $F_P = 1,4$ kN, u levého zadního kola pouze $F_L = 0,5$ kN. Dle metodiky STK byl následně proveden numerický výpočet parkovací brzdy – přesněji výpočet minimální brzdné síly parkovací brzdy pro jedno kolo. Bylo vypočteno, že minimální brzdná síla u tohoto vozidla pro jedno kolo nesmí být nižší jak $F_{MIN} = 0,8$ kN! To tedy znamená, že i když čtyři dny před dopravní nehodou byla parkovací brzda účinná, po dopravní nehodě provedená prohlídka na STK zjistila nedostatečný účinek parkovací brzdy, což bylo na STK vyhodnoceno jako závada „nebezpečná“.

Obr. 13 – Prohlídka stavu brzd vozidla ŠKODA a poškozený dětský kočárek
Fig. 13 – Brakes status examination of the car ŠKODA and a damaged baby carriage

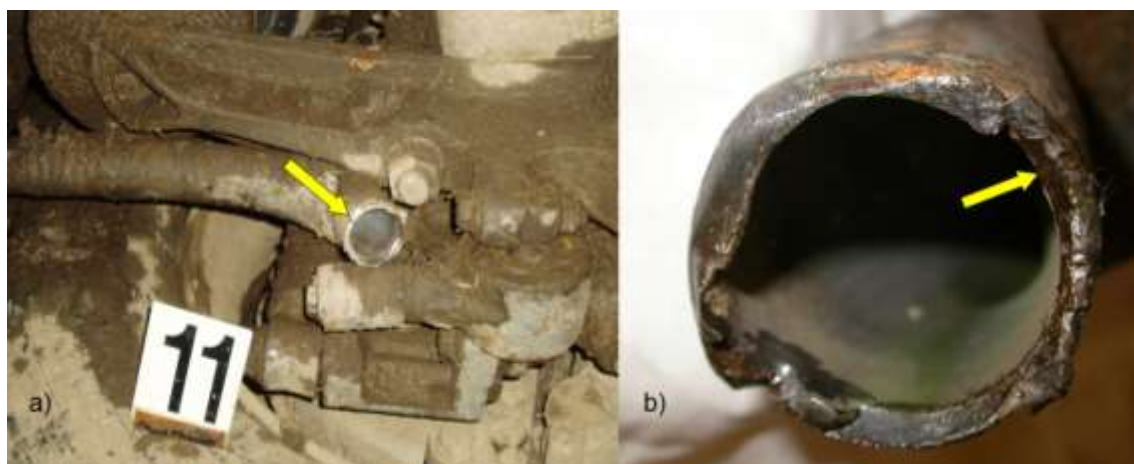
Ve výjimečných případech se znalci dostanou k poškozeným mechanickým částem vozidel včas, což lze považovat za ideální stav. V takovém případě jsou lomové plochy čisté a v autentickém stavu (viz obr. 15). Daleko častěji jsou ale znalcům poskytnuty díly z vozidel s následným poškozením nesouvisejícím s dopravní nehodou, jako například s následným otláčením, následnou deformací či následnou korozí (viz obr. 16). Právě na obr. 16-a je patrné, jak "čistá" a jinak nepoškozená byla lomová plocha brzdového kotouče krátce po DN. Oproti tomu na obr. 16-b je patrný markantní kvalitativní rozdíl, kde jak je vidno jsou lomové plochy napadeny korozí. Nežádá-li se, kdy jsou lomové plochy oproti stavu na místě dopravní nehody (viz obr. 17-a) při následné prohlídce s časovým odstupem navíc mimo korozi poškozeny ještě zmíněnou deformací a otláčením (viz obr. 17-b).

Obr. 17 – Stav poškozeného dílu nápravy po dopravní nehodě (a) a stav při prohlídce (b)
Fig. 17 – A state of the damaged part of the axle of a car after a car accident (a) and its state during the examination (b)
