Úpravy nábřeží

Ing. Hana Složilová
Školitel: Doc. Ing. Zdenka Lhotáková CSc.
Ústav techniky staveb FA VUT Brno

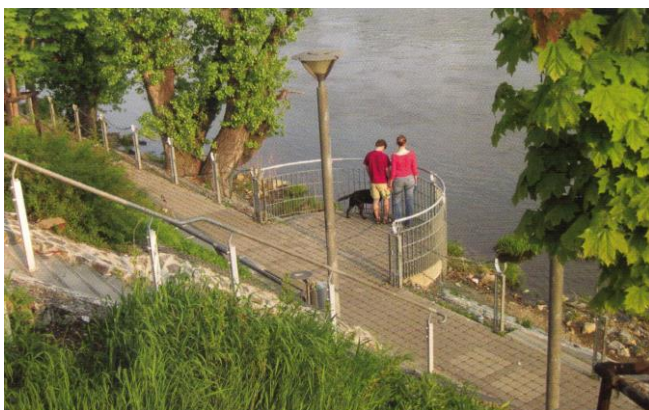
Obrázek 2 Bubenské nábřeží – levý upravený břeh

Prvním z několika plánovaných kroků ke zpřístupnění nábřeží Vltavy je revitalizace Bubenského nábřeží (zklidnění předprostoru Pražské tržnice). V neudržovaném svahu za tržnicí, který byl nejčastěji využíván jako přírodní toaleta, vznikla v místech bývalé bermy promenádní trasa s odpočívadly a vyhlídkami. Tímto způsobem se podařilo zpřístupnit nižší polohu nábřeží a umožnit tak návštěvníkům bezprostřední kontakt s vodou. Cesta je hojně využívána i cyklisty a bruslaři. Revitalizované území je součástí nadregionálního biokorydoru Vltavy.

Zároveň však tímto počinem není nijak znehodnocena protipovodňová funkce koryta. Ovšem pouze čas (a případná záplava) prověří odolnost a vhodnost materiálů a technik (i celého koncepčního řešení) použitých při této realizaci. I přes možná rizika je však nutné hledat způsoby jak člověka přiblížit k vodě – k řece.

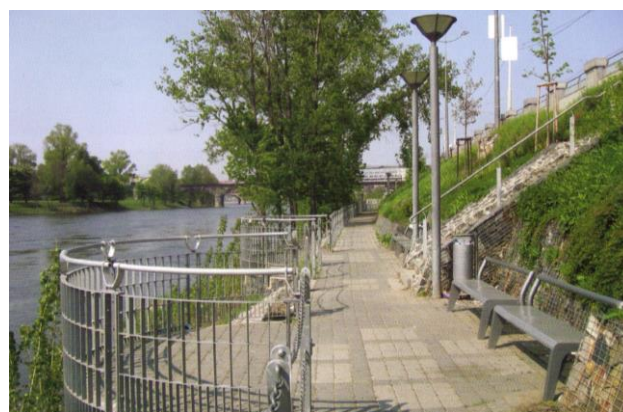
Obrázek 3 Promenádní cesta s odpočívadly zajistila kontakt chodců s vodou

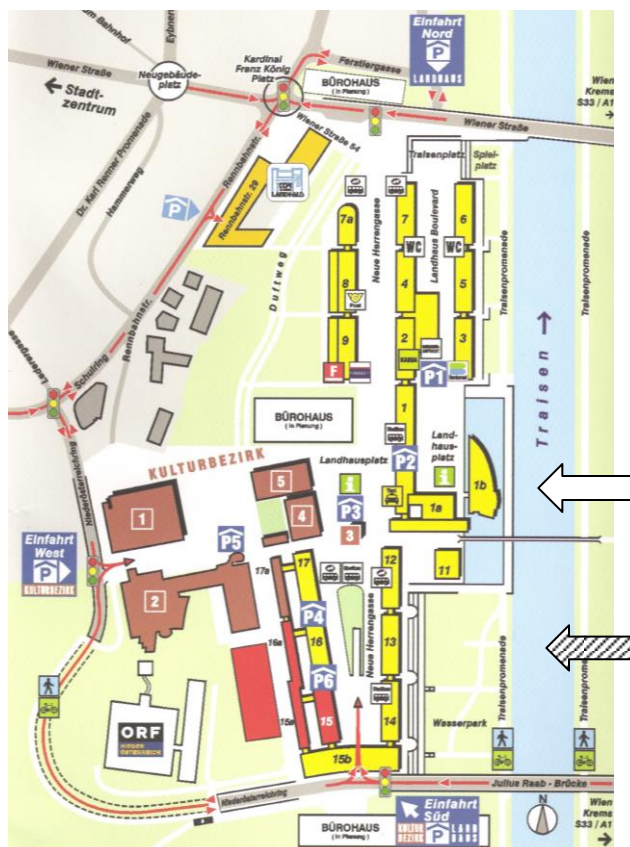
Obrázek 4 Bílá šipka na mapě označuje architektonicky řešenou část nábřeží a šrafovaná šipka přírodně řešenou část nábřeží

Dalším příkladem, který uvedu je úprava nábřeží podél řeky Traisen ve městě St. Pölten, které bylo zrealizováno v návaznosti na výstavbu moderní čtvrti Landhaus. V rámci rekultivace nábřeží byla vytvořena promenádní trasa podél řeky. Tato úprava se dá typově rozdělit na dvě části – architektonickou a přírodně blízkou. V bezprostřední návaznosti na Landhouseplatz je situována architektonická úprava.

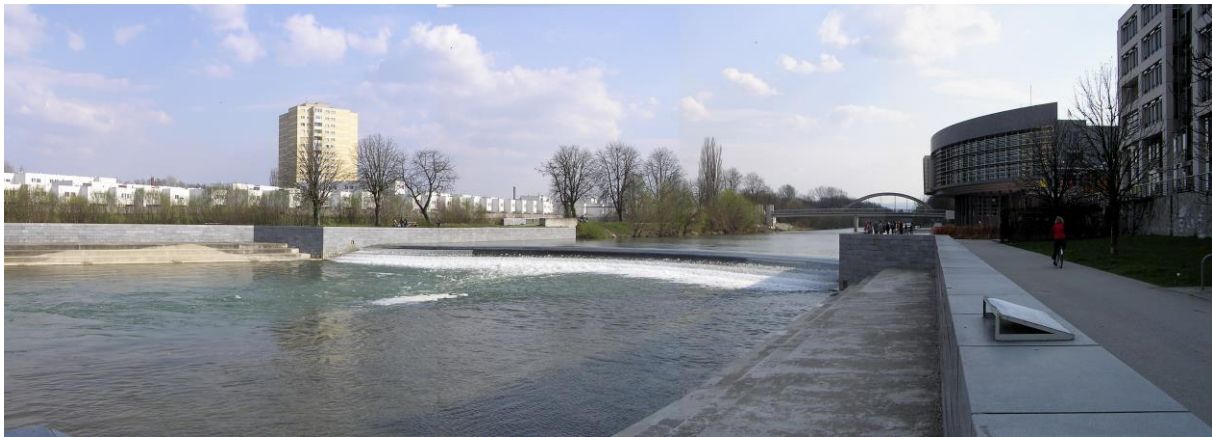
Obrázek 5 Panoramatický pohled na architektonicky řešenou část – přístup k vodě je zde řešen pomocí sedacích schodů umístěných symetricky po obou stranách břehu

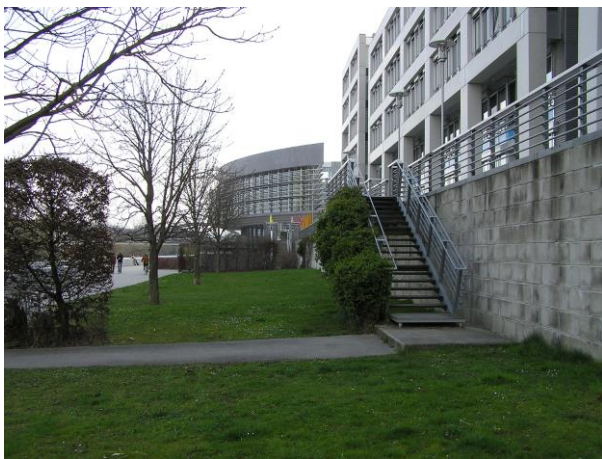
Obrázek 6 V rámci protipovodňového Opatření jsou budovy zvednuty nad terénem promenády – pokud by došlo k vylití řeky z jejího koryta byly by škody na majetku minimální

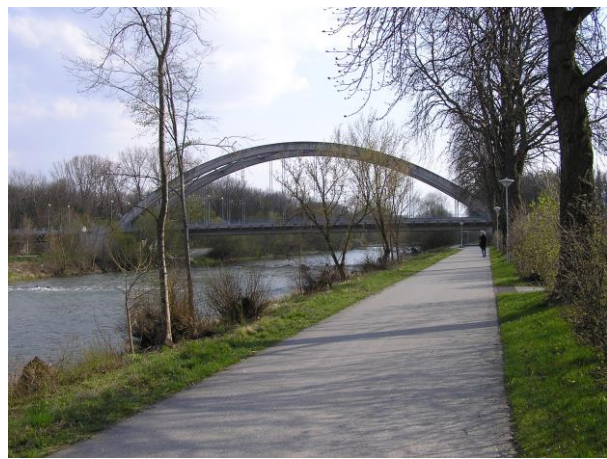
Obrázek 7 Promenádní trasa podél řeky (Franz-Josef – Promednade) - přírodně řešená
