# STAVEBNÍ PRŮZKUM A DIAGNOSTIKA KONSTRUKCE

SURVEY AND DIAGNOSTICS OF BUILDING CONSTRUCTION

DIPLOMOVÁ PRÁCE  
DIPLOMA THESIS

Tato diplomová práce se zabývá stavebním průzkumem a diagnostikou bytového domu v Brně, který již od své výstavby vykazoval rozsáhlé poruchy. Teoretická část uvádí do obecné problematiky stavebně technického průzkumu, diagnostiky železobetonové konstrukce a popisuje metody pro diagnostiku železobetonových konstrukcí. Praktická část se zabývá stavebním průzkumem a diagnostikou daného objektu včetně statického posouzení. Celkové vyhodnocení je interpretováno v závěru práce.

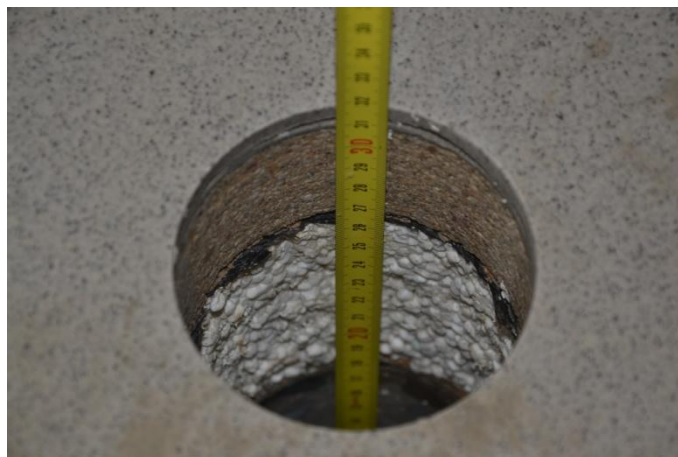
Jedná se o semidestruktivní zkoušku, kdy je konstrukce narušena vyvrtáním otvoru za pomoci jádrové korunky s diamantovými segmenty chlazenými vodou. Po odebrání jádrového vývrtu vznikne v konstrukci otvor (obr. 4.1), který se zapraví betonem. Rozměr vrtáku se volí podle maximální velikosti zrna kameniva použitého v konstrukci. Poměr největšího zrna kameniva a vrtáku nesmí být menší než 1:3. Z jádrového vývrtu se odebírají zkušební válcová tělesa, která následně v laboratoři rozdrtíme v lisu (obr. 4.2) a ověřujeme jejich válcovou pevnost v tlaku. Výška a průměr zkušebního tělesa by měly být v poměru 1:1 až 2:1.

Obr. 4.1: Otvor vzniklý po jádrovém vývrtu

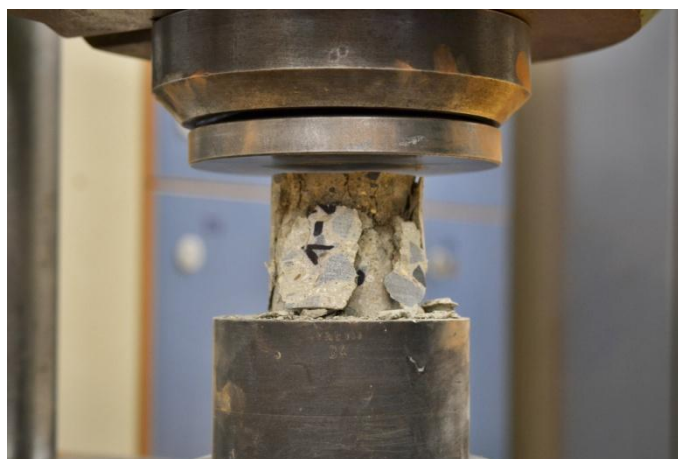
Obr. 4.2: Zkušební válcové těleso z jádrového vývrtu drcené v lisu

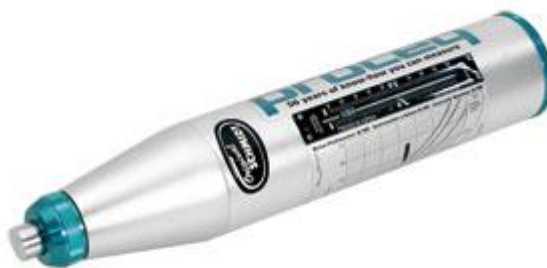
Pevnost betonu v tlaku za pomoci odrazového tvrdoměru je zkouška nedestruktivní a nijak tedy konstrukci nenarušuje. Pro betonové konstrukce se používá Schmidtův tvrdoměr typu N nebo L, který je uveden na obr. 4.3. Tvrdoměry se rozlišují podle vyvozené energie razníku. Při zkoušce pevnosti betonu v tlaku se měří odskok razníku od povrchu konstrukce.

Obr. 4.3: Schmidtovo kladívko Proceq typ N (převzato z [10])

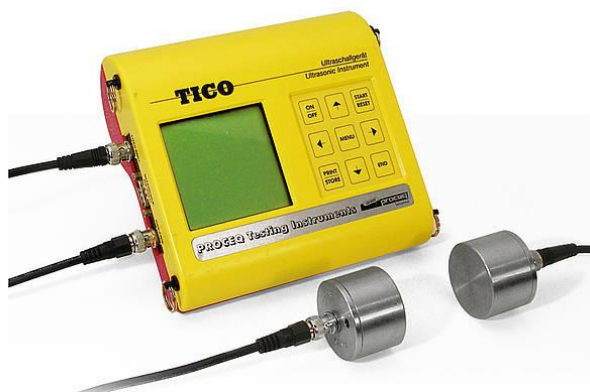
Ultrazvukovou impulzovou metodou lze identifikovat daný problém konstrukce uvnitř struktury, přestože se jedná o nedestruktivní zkoušku. Měření touto metodou je založeno na době průchodu ultrazvukových impulzů materiálem a stanovení rychlosti šíření těchto impulzů. Ultrazvuková impulzová metoda se využívá pro prvky přístupné z obou stran (trámy, sloupy), kde prozvučujeme danou konstrukci pomocí dvou sond. Měření lze provádět pomocí přístroje TICO (obr. 4.4).

Obr. 4.4: Přístroj TICO měří dobu a rychlost průchodu ultrazvukových impulzů (převzato z [11])

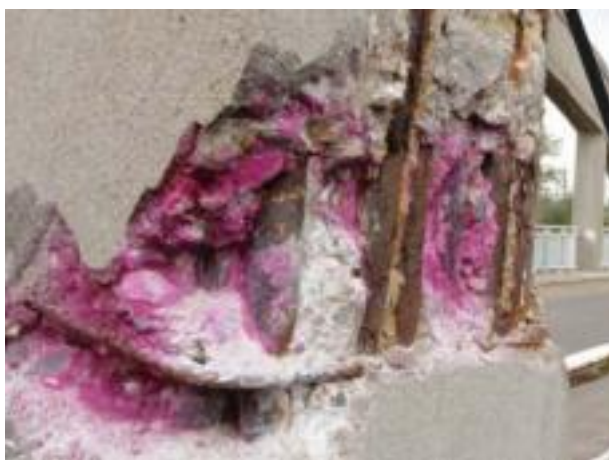
Nejčastěji využívanou metodou v terénu pro zjištění karbonatace betonu je použití 1% roztoku fenolftaleinu, který se aplikuje přímo na betonový povrch konstrukce. Beton, který má  $\text{pH} \geq 9,5$  se zbarví do fialova (obr. 4.5). Beton, jehož povrch se nezabarví, ukazuje hloubku karbonatace. Výztuž v prostředí s  $\text{pH} < 9,5$  podléhá korozi.

Obr. 4.5: Zkouška karbonatace betonu (převzato z [12])

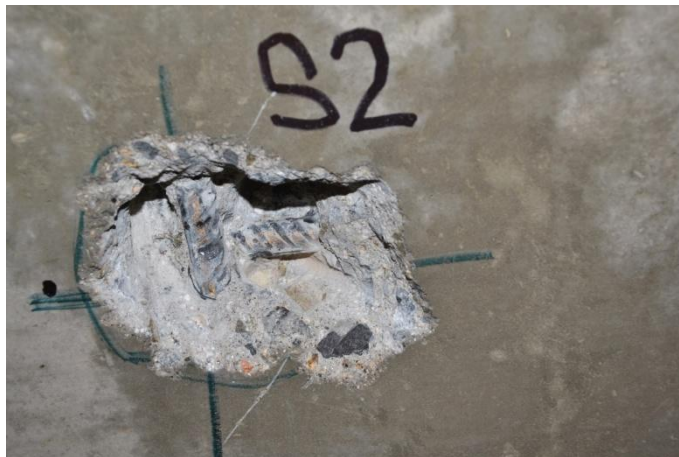
a množství výztuže, případně stupeň koroze, se určí vizuálně. Na obr. 4.6 je zobrazena obnažená výztuž po provedeném odsekání krycí vrstvy betonu.

Obr. 4.6: Obnažená výztuž po provedeném odsekání krycí vrstvy betonu

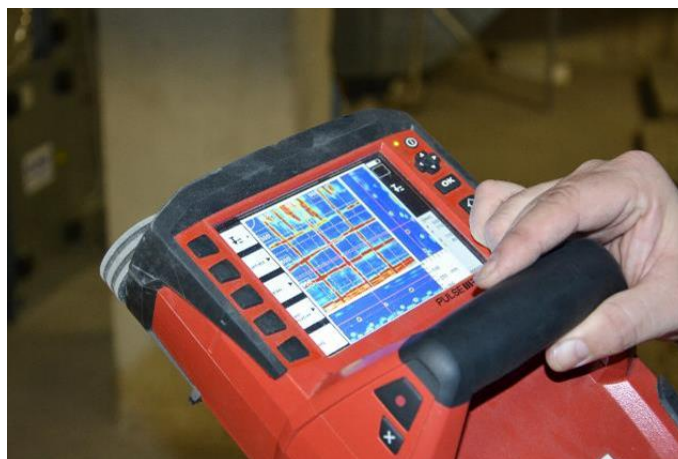
Georadar neboli GPR (Ground Penetrating Radar) je v České republice relativně nová, ne příliš rozšířená metoda pro zjišťování polohy výztuže železobetonového prvku. Přístroj je vyobrazen na obr. 4.7. Měření s georadarem je založeno na principu vysílání elektromagnetických pulzů do zkoumaného prostředí a na následné registraci jejich odrazů od překážek.

Obr. 4.7: Měřicí přístroj Hilti PS 1000 X-Scan (převzato z [7])

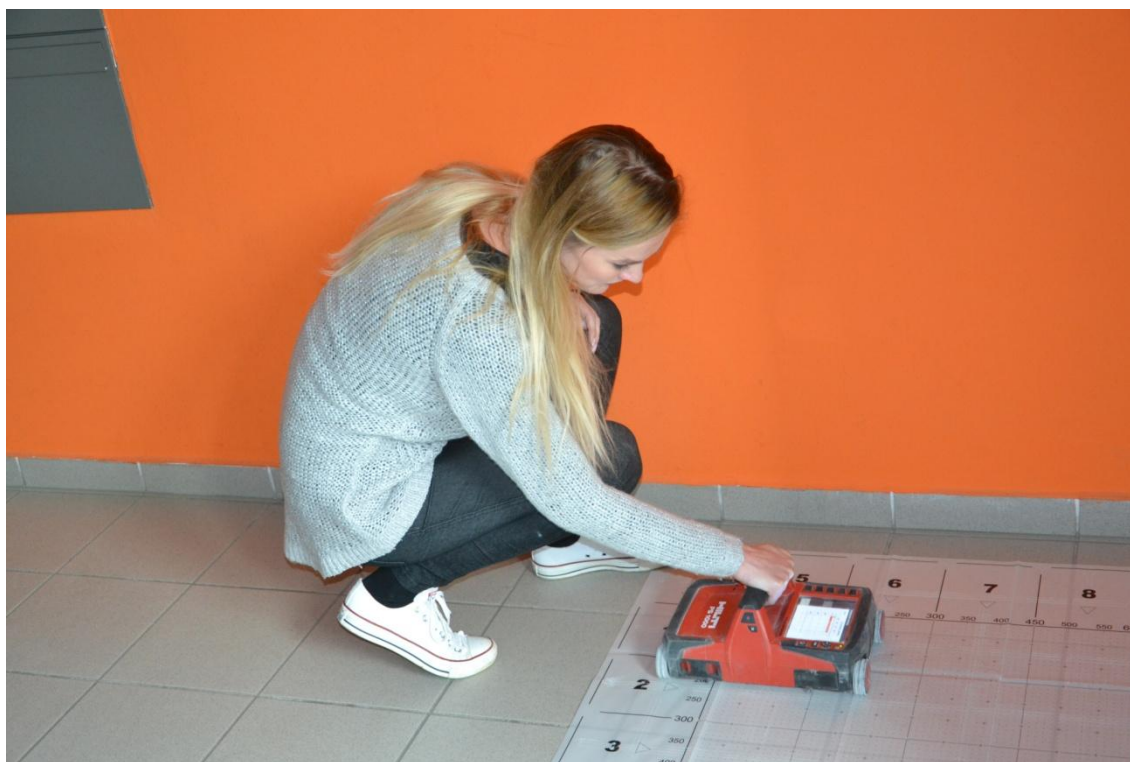
Georadarem lze za pracovní směnu změřit až několik kilometrů profilů. Rychlost sběru dat georadaru umožňuje měřit i při pochozí rychlosti nebo při pomalém pojezdu. Obr. 4.8 znázorňuje měření pomocí georadaru. Výhodné je, že díky georadaru lze naměřená data zpracovat a vyhodnocovat i dodatečně (obr. 4.9).

Obr. 4.8: Měření pomocí přístroje Hilti PS 1000 X-Scan

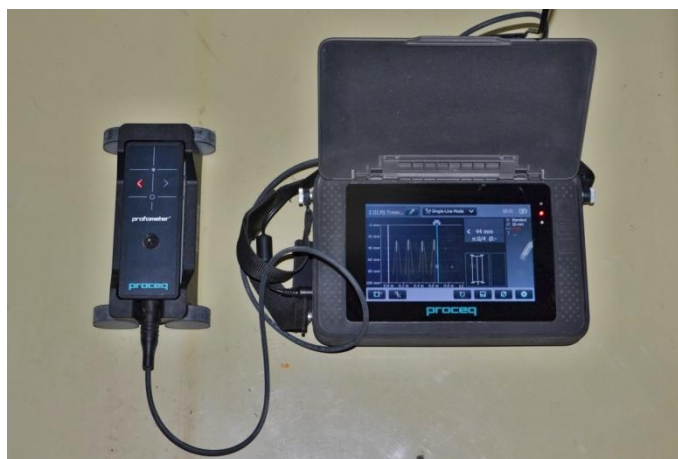
Vylepšené funkce nabízí Profometer PM-630 (obr. 4.10), který využívá dotykový displej a umožňuje tak okamžité zobrazení průběhu měření. Má integrovanou sondu se čtyřmi kolečky a kromě tradiční zvukové signalizace je na sondě i světelná signalizace umožňující lokalizaci výztuže i v nedostatečně osvětlených prostorech.

Obr. 4.10: Určení polohy výztuže pomocí přístroje Profometer PM-630 (převzato z [7])

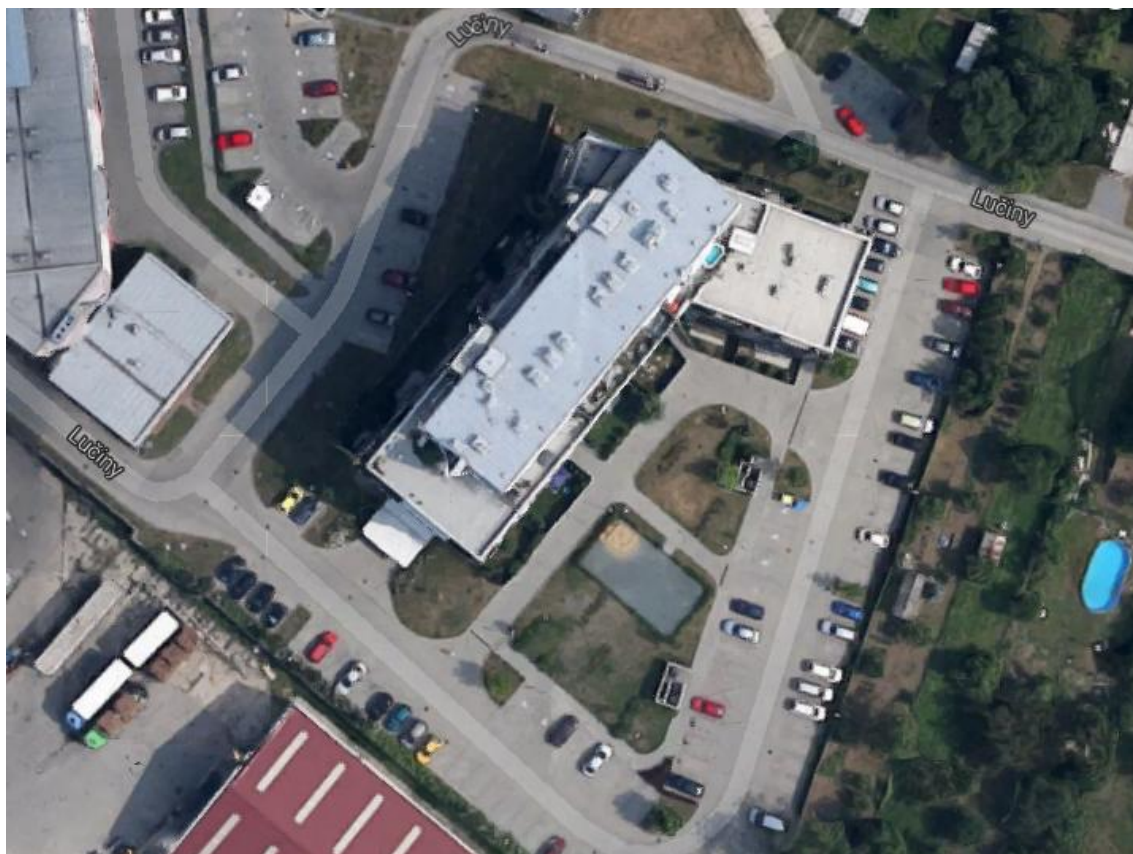
Obr. 5.2: Situace objektu (převzato z [9])

Půdorysný tvar objektu připomíná písmeno „L“ (obr. 5.2). Na obrázcích 5.3 a 5.4 je patrný způsob vyřešení dvou horních pater. Objekt je v mnoha ohledech nesymetrický, což má za následek nerovnoměrné rozložení zatížení.

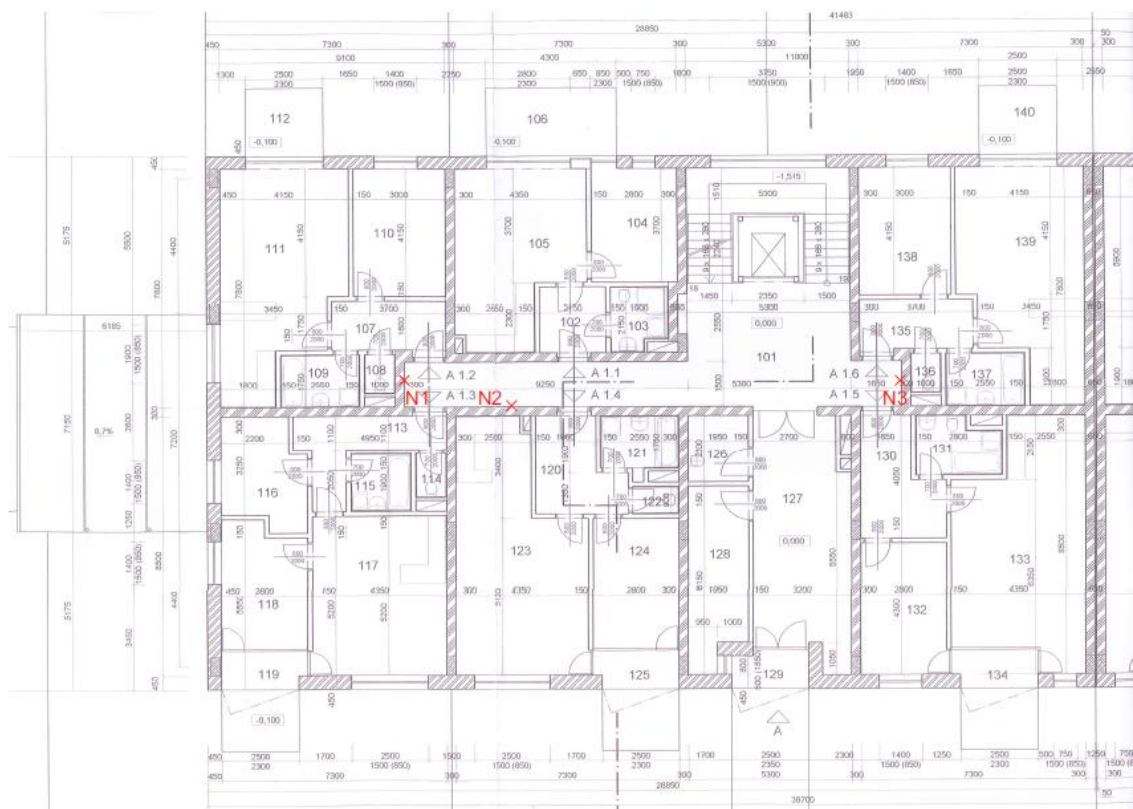
Bylo navrženo osazení měřících základů N1, N2 a N3 na nosných stěnách v 1.NP (přesnou polohu míst měřících základů v 1.NP zobrazuje obrázek 5.6) a měřících základů P1, P2, P3 a P4 na stropních deskách v 1.PP (přesnou polohu míst měřících základů v 1.PP zobrazuje obrázek 5.7). Pomocí těchto měřících základů bude v následujícím jednom roce zaznamenáván pohyb sledovaných trhlin.

Obr. 5.6: Schematické znázornění polohy míst osazených měřicích základen  
N1, N2, N3 v 1.NP

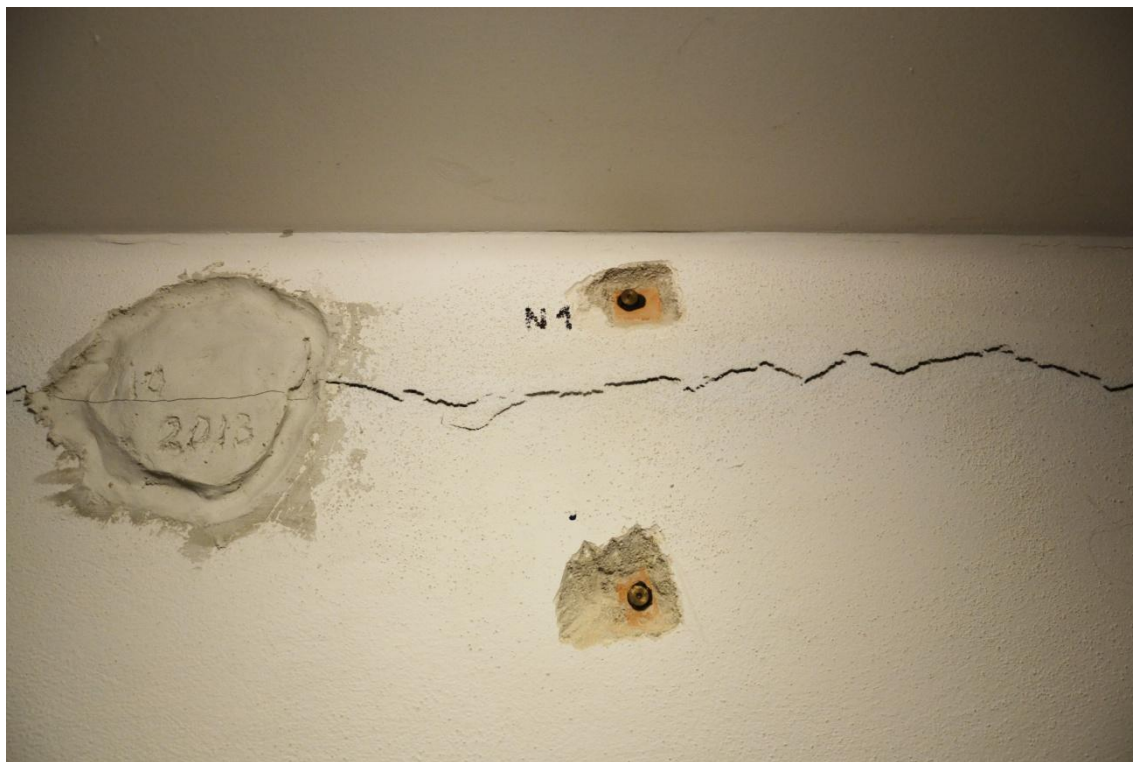
Obr. 5.8: Měřicí základna N1 v 1.NP byla osazena ve svislém směru

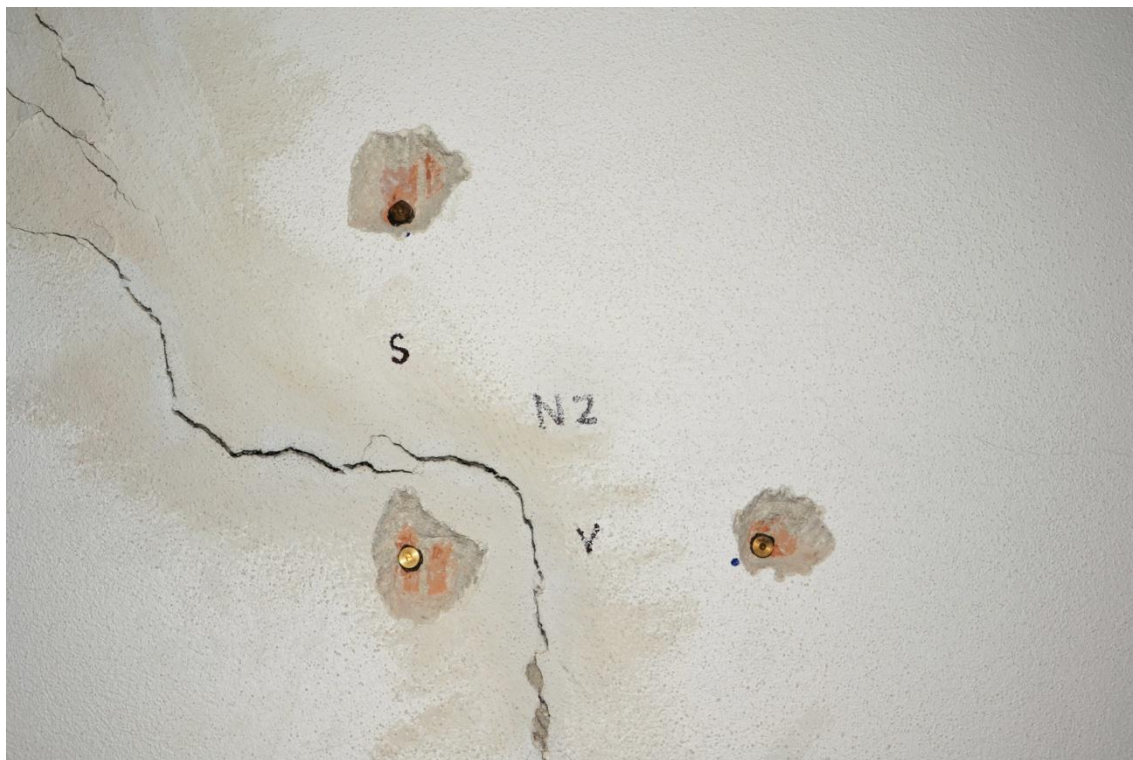
Obr. 5.9: Měřicí základna N2 v 1.NP byla osazena ve svislém i ve vodorovném směru

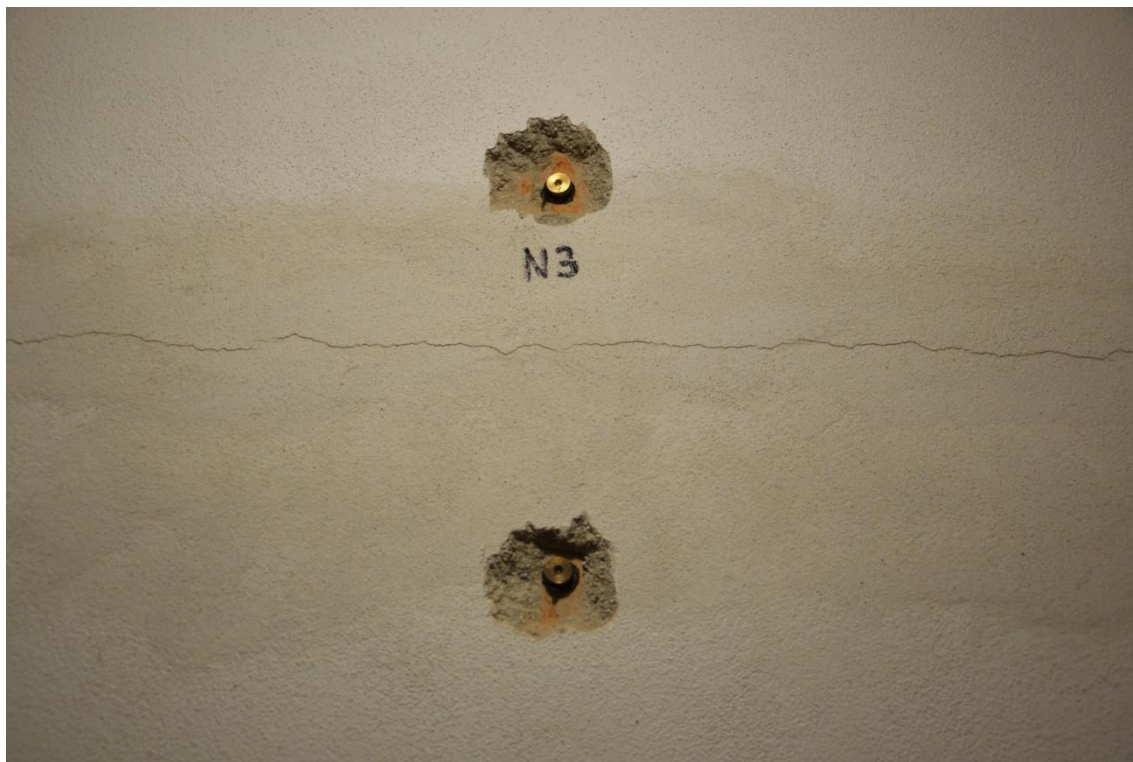
Obr. 5.10: Měřicí základna N3 v 1.NP byla osazena ve svislém směru

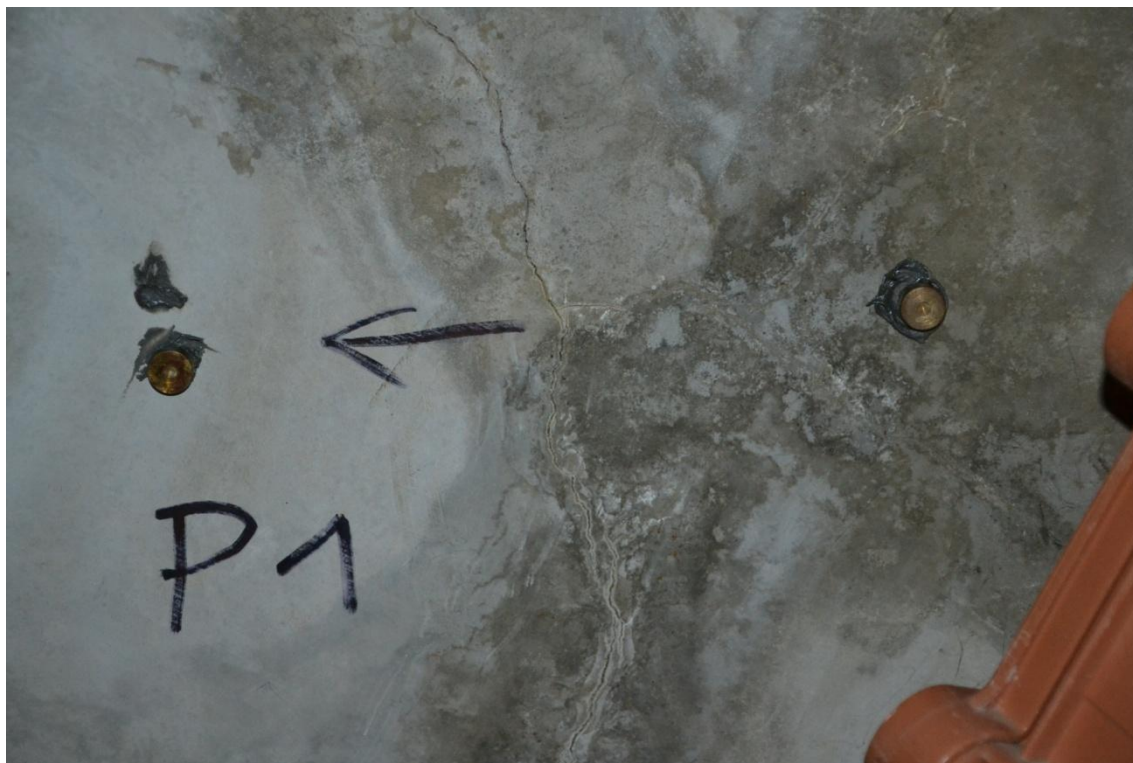
Měřící základna P1 v 1.PP byla osazena v jednom směru kolmo na trhlínu (obr. 5.11). Měřící základna P2 v 1.PP byla osazena v jednom směru kolmo na trhlínu (obr. 5.12). Měřící základna P3 v 1.PP byla osazena v jednom směru kolmo na trhlínu (obr. 5.13). Měřící základna P4 v 1.PP byla osazena v jednom směru kolmo na trhlínu (obr. 5.14).

Obr. 5.11: Měřicí základna P1 v 1.PP byla osazena v jednom směru kolmo na trhlinu

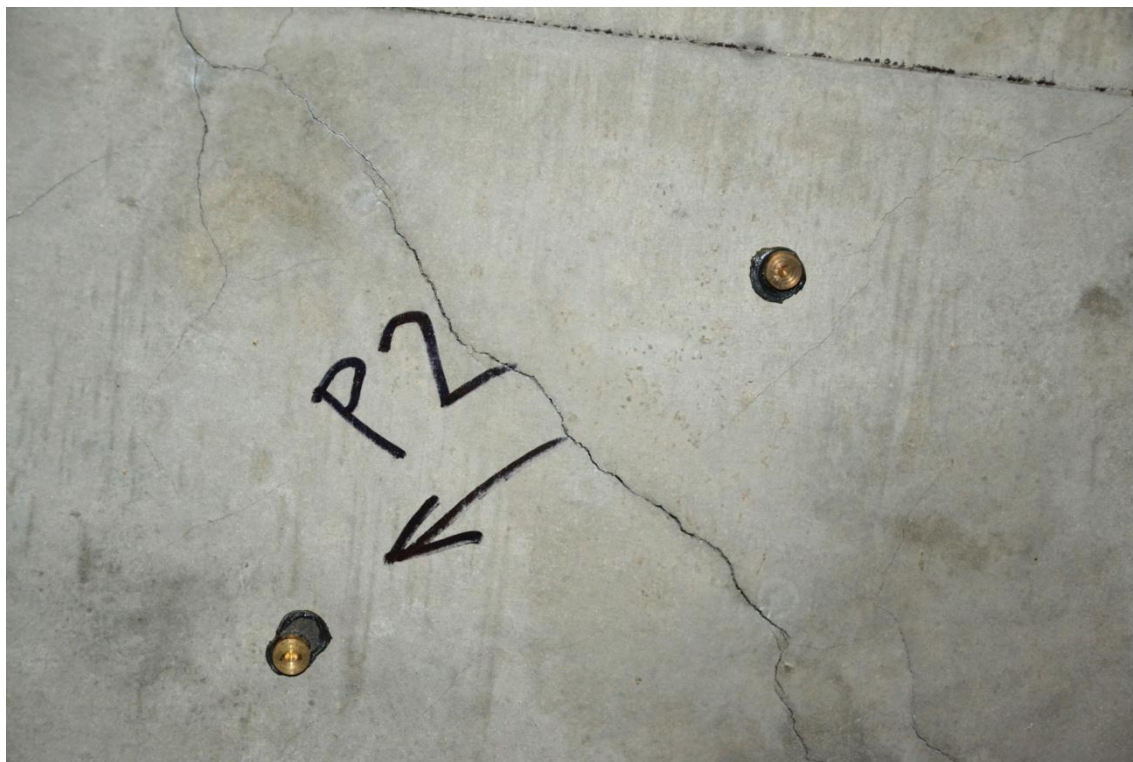
Obr. 5.12: Měřicí základna P2 v 1.PP byla osazena v jednom směru kolmo na trhlinu

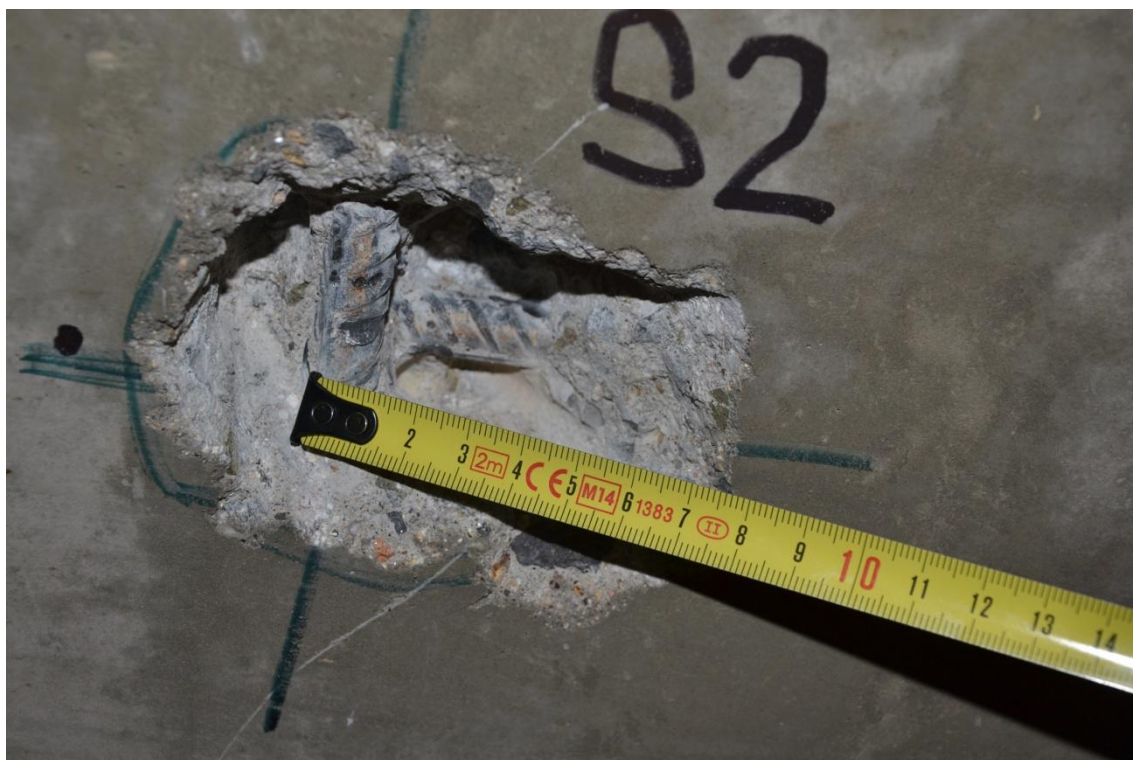
Pro přesný údaj o krytí a průměru výztuže byly použity sekané sondy S1 nacházející se v oblasti radarového scanu D1 (obr. 5.28), S2 nacházející se v oblasti radarového scanu D2 (obr. 5.29) a S3 nacházející se v oblasti radarového scanu D3 (obr. 5.30).

Obr. 5.29: Sekaná sonda S2 na spodním líci železobetonové desky nad 1.PP

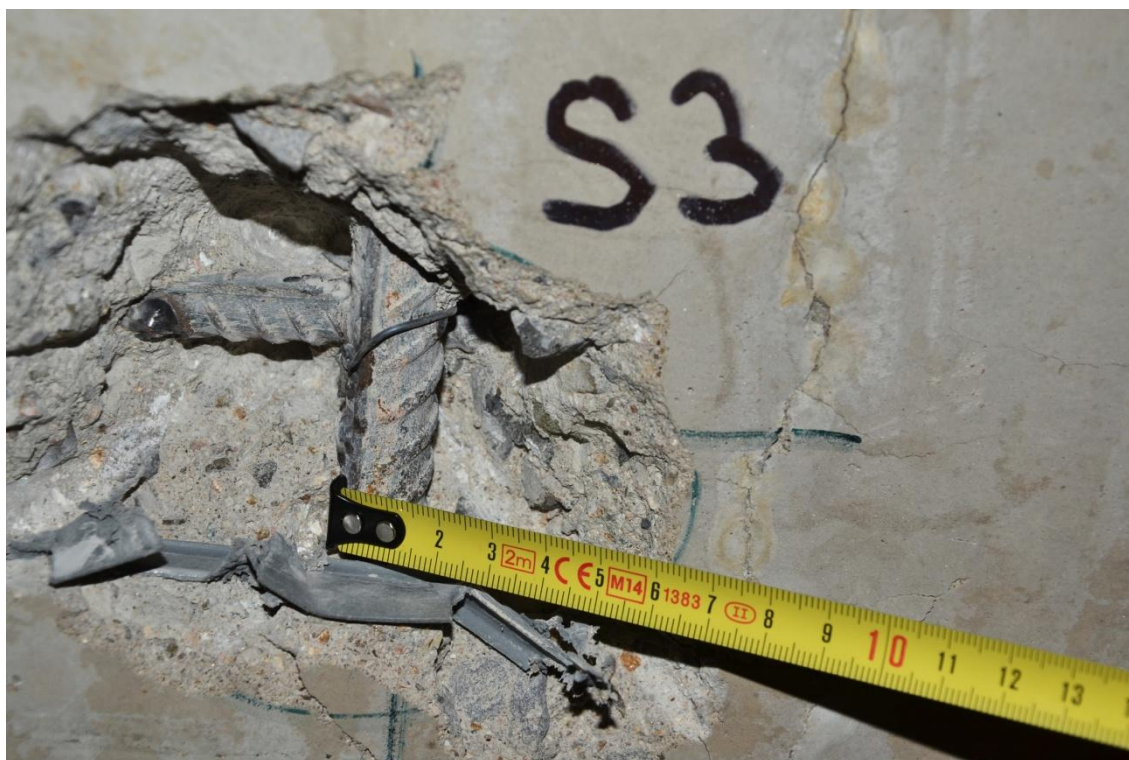
Obr. 5.30: Sekaná sonda S3 na spodním líci železobetonové desky nad 1.PP

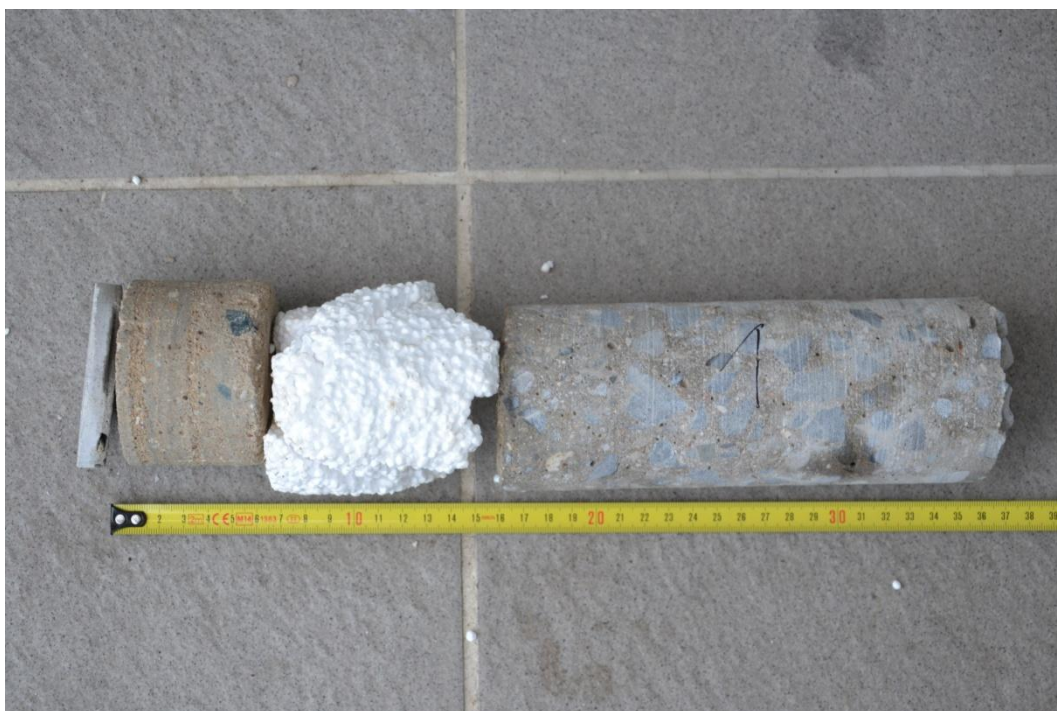
Z vývrtů byla zjištěna skladba podlahy, která je zobrazena na obrázcích 5.32 a 5.33. Podlaha se skládá z keramické dlažby, cementové malty, betonové mazaniny a z polystyrenu plnícího funkci tepelné izolace. Pomocí průvrtu skrz stropní desku o průměru 2 cm bylo zjištěno, že tloušťka stropní konstrukce činí 280 mm.

Obr. 5.32: Těleso jádrového vývrtu č. 1 ze stropní desky nad 1.PP a skladba podlahy 1.NP složená z keramické dlažby, cementové malty, betonové mazaniny a polystyrenu

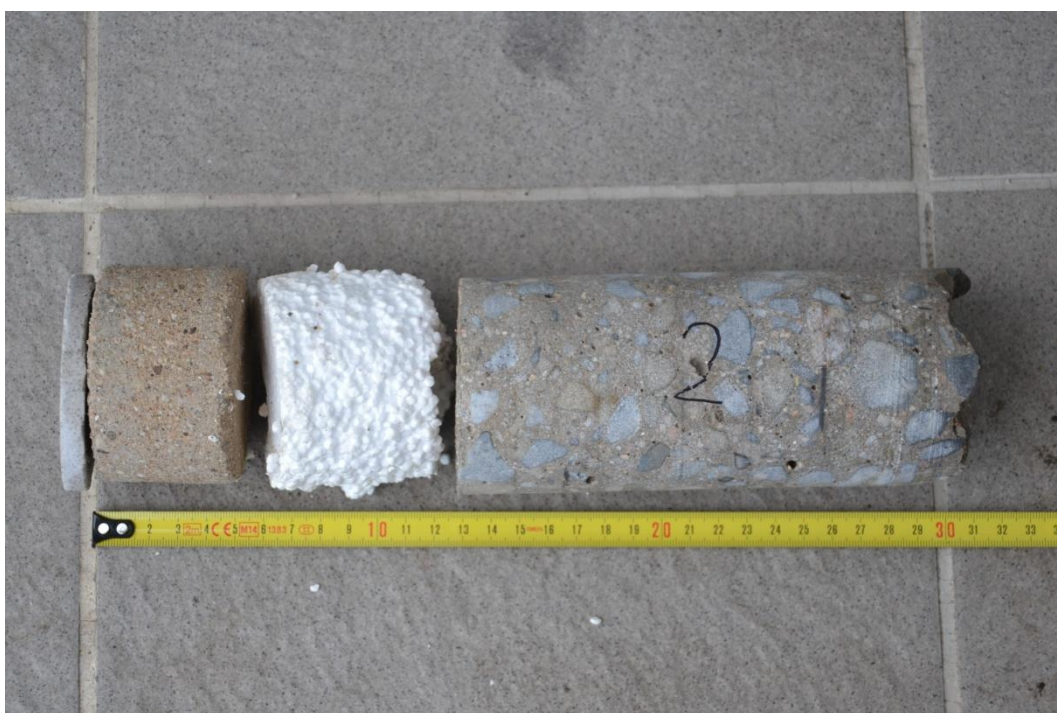
Obr. 5.33: Těleso jádrového vývrtu č. 2 ze stropní desky nad 1.PP a skladba podlahy 1.NP složená z keramické dlažby, cementové malty, betonové mazaniny a polystyrenu

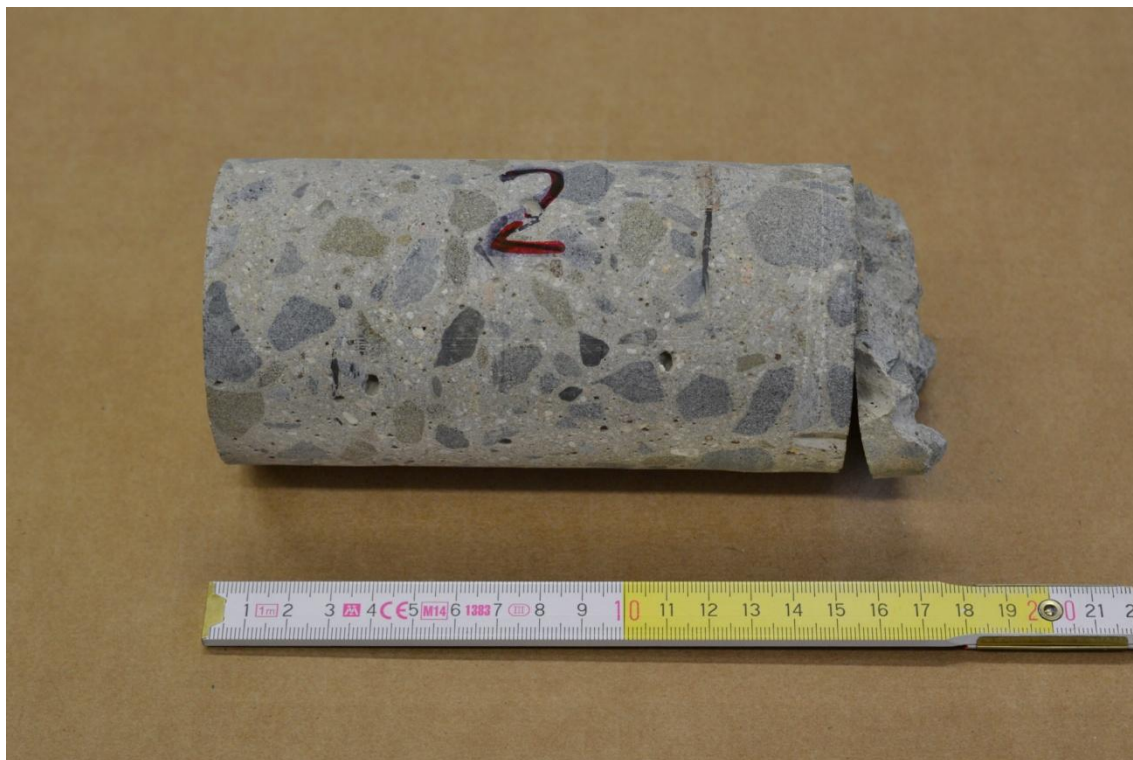
Na tělesech z jádrových vývrtů byly v laboratořích prováděny zkoušky pro určení dynamického modulu pružnosti betonu (na tělese z jádrového vývrtu č. 1 to bylo zkušební těleso 1 – 1 a 1 – 2 – obr. 5.34 a na tělese z jádrového vývrtu č. 2 to bylo zkušební těleso 2 – obr. 5.35), statického modulu pružnosti betonu v tlaku (na tělese z jádrového vývrtu č. 2 to bylo zkušební těleso 2 – obr. 5.35) a krychelné pevnosti betonu v tlaku (na tělese z jádrového vývrtu č. 1 to bylo zkušební těleso 1 – 1 a 1 – 2 – obr. 5.34 a na tělese z jádrového vývrtu č. 2 to bylo zkušební těleso 2 – obr. 5.35).

Obr. 5.35: Nařezané zkušební těleso 2 z jádrového vývrtu č. 2

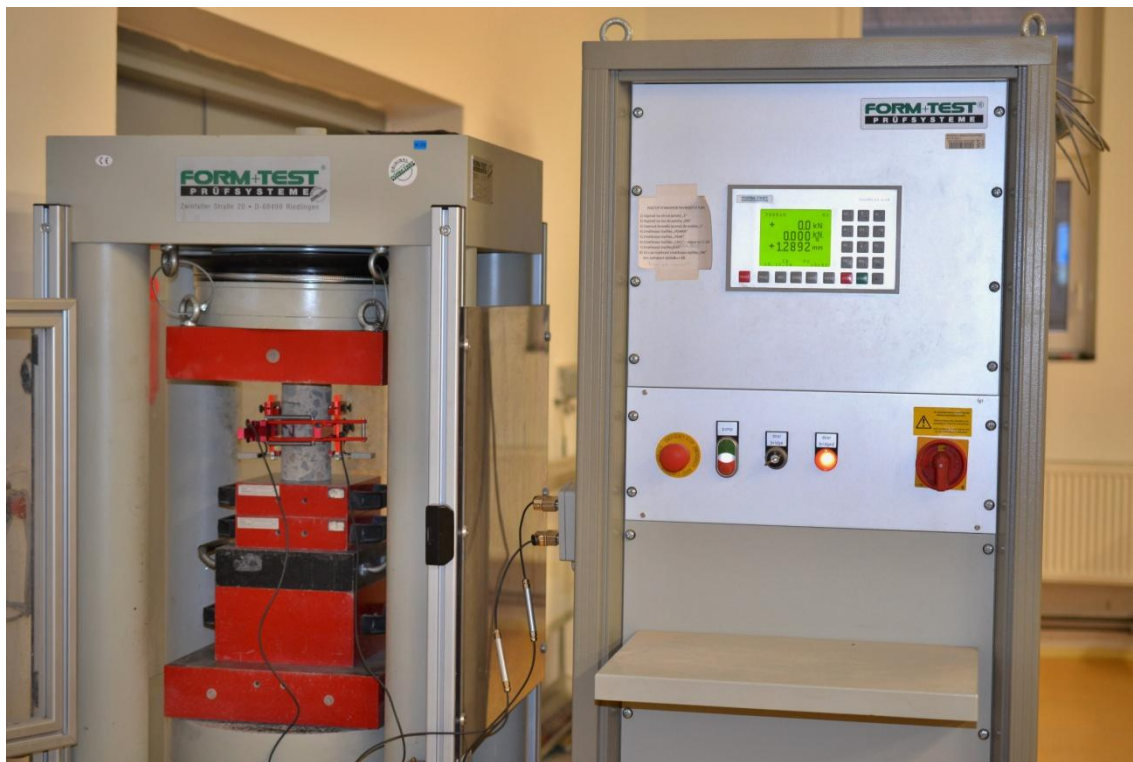
Při zjišťování statického modulu pružnosti bylo postupováno podle normy ČSN EN 12390-13 (metoda B). Zkouška byla prováděna na zkušebním tělese 2. Hodnoty zatěžování se pohybovaly v rozmezí 5 až 40 kN a délka měřicí základny byla 70 mm. Průběh zkoušky znázorňuje obrázek 5.36 a její grafický výstup je uveden na obrázku 5.37. Zkouška byla provedena na lisu FORM-TEST automatickým cyklováním. Pomocí této zkoušky byl stanoven statický modul pružnosti betonu v tlaku  $E_c = 27,3 \text{ GPa}$ .

Obr. 5.36: Zkouška měření statického modulu pružnosti betonu na lisu FORM-TEST prováděná na zkušebním vzorku 2

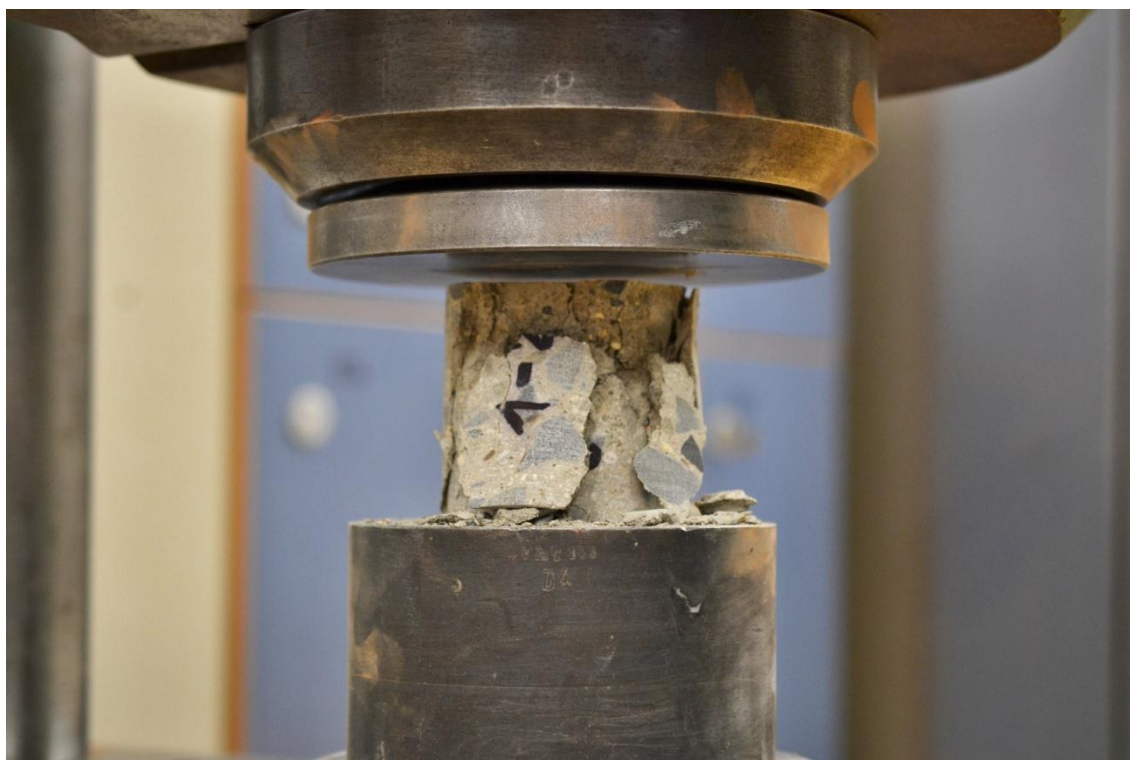
Dle normy ČSN EN 13791 byla s použitím součinitele 0,85 přiřazena betonu ve stropní desce nad 1.PP třída betonu **C 25/30**. [5]

Obr. 5.38: Drcení zkušebního vzorku 1 – 1 v lisu pro zjištění maximální síly  $F$
