# MONITORING POHYBŮ SKALNÍCH BLOKŮ

MONITORING OF ROCK BLOCKS MOVEMENTS

DIPLOMOVÁ PRÁCE  
MASTER'S THESIS

Diplomová práce se zabývá sledováním posunů skalních bloků nad propadáním potoka Bílá voda v blízkosti obce Holštejn v oblasti Moravského krasu. Práce navazuje na výsledky získané v letech 2004-2011. Cílem práce je zaměření etapy č. 16 v létě 2012 a etapy č. 17 na podzim 2012, následné zpracování naměřených dat a vyhodnocení dosažených prostorových posunů. Dosažené výsledky jsou vzájemně porovnány a analyzovány vůči výsledkům získaných z dřívějších etap. Výsledky jsou dokumentovány číselně i graficky.

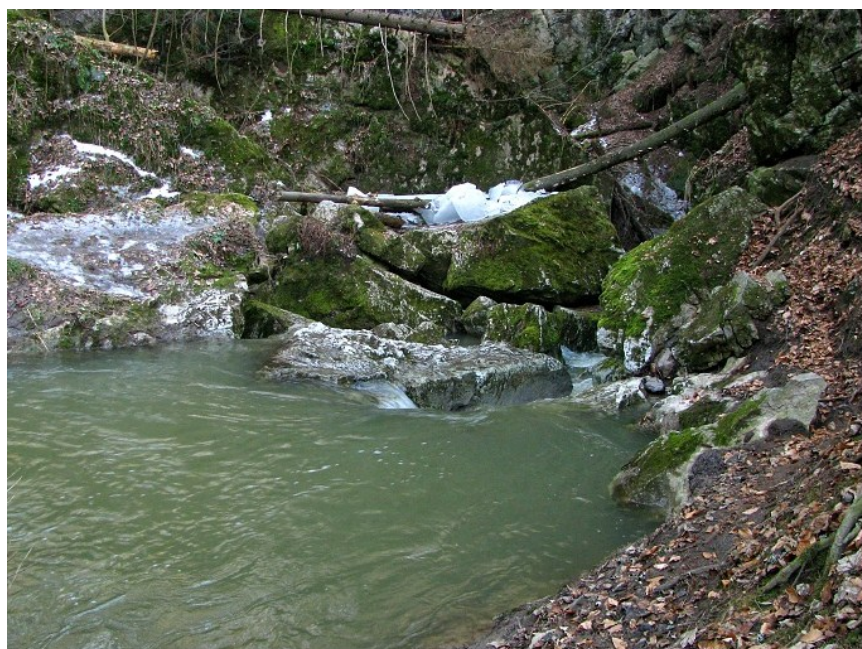
*Obr. 2.4 Tok Bílé vody před Novou Rasovnou – březen 2012 [9]*

Předchozí fotografie ukazuje pohled směrem na propadání, kdy došlo ke zvýšení hladiny vodního toku díky jarnímu tání sněhu. Na obrázku 2.4 je pohled směrem do údolí, kde můžeme vidět vyschlé červené řečiště potoka. Na další fotografii je vidět vlastní ponor Bílé vody.

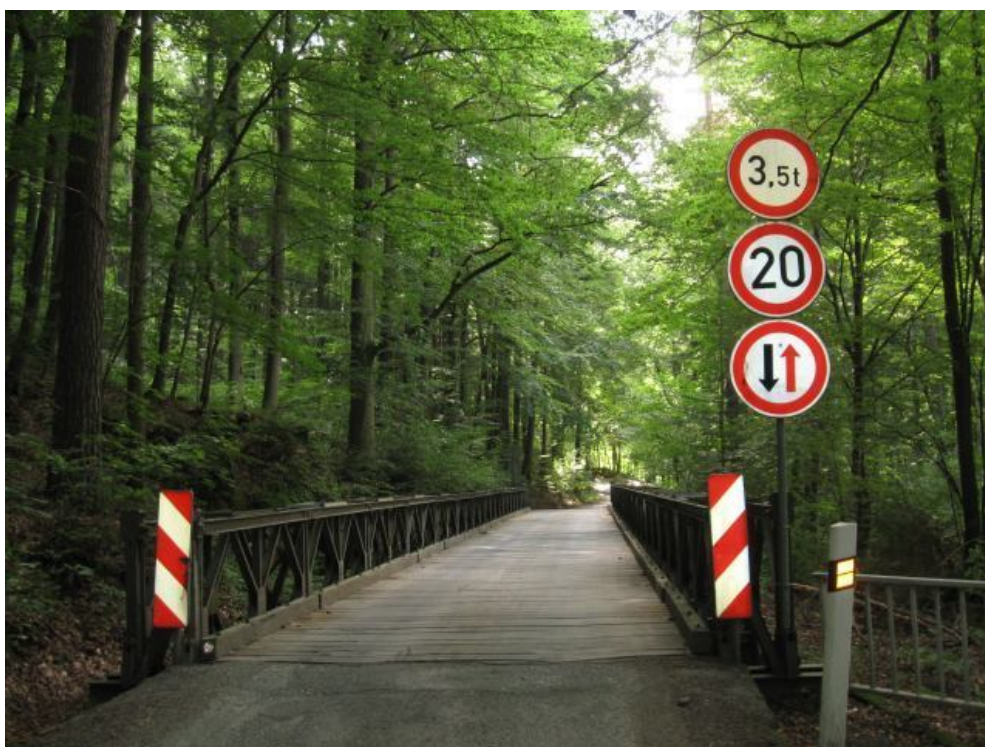
*Obr. 2.7 Most nad propadáním Bílé vody [zdroj: [www.foto.mapy.cz](http://www.foto.mapy.cz)]*

Komunikace III/3783 vedoucí nad propadáním byla z hlediska nestability okolí v trvalém ohrožení. Bylo předloženo několik návrhů, jak zajistit stabilitu silnice. Daný problém byl nakonec vyřešen tak, že na zájmový úsek silnice byl položen provizorní most typu Bailey Bridge. Jedná se o vojenský most, který je přenosný a prefabrikovaný. V září 2012 byla vyhlášena veřejná zakázka, jejímž předmětem je odstranění stávajícího mostního provizoria, novostavba ocelového mostu a rekonstrukce přibližně 1 km části silnice III/3783. Předpokládaný termín realizace stavebních prací je od března do listopadu roku 2013.

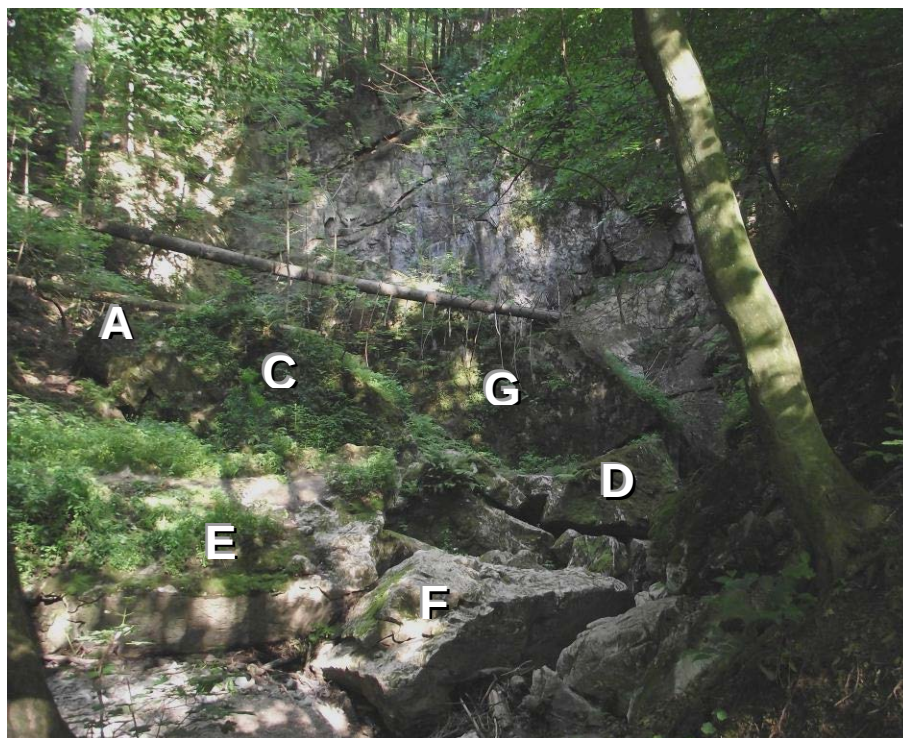
*Obr. 4.4 Ukázka terénu spolu s označením skalních bloků [autor]*

zaměřeny ve dvou polohách dalekohledu. Celkový počet pomocných stanovisek v síti je 7. Stanovisko 4033 je zcentrováno na pozorovaném bodě 33. Tento bod se nachází na bloku G, kde je velké převýšení a je těžko dostupný, díky čemuž nejde tento bod zaměřit z ostatních stanovisek. Pro zjištění výšky tohoto bodu byla měřena výška přístroje pomocí dvoumetru. Přehledná situace měřické sítě pro tuto etapu je uvedena v příloze č. 4.
