**VLIV ANTIKOROZNÍ POVRCHOVÉ ÚPRAVY OCELOVÉ VÝZTUŽE  
NA VLASTNOSTI ULTRAVYSOKOHODNOTNÉHO  
CEMENTOVÉHO KOMPOZITU**

INFLUENCE OF ANTICORROSIVE SURFACE TREATMENT OF STEEL REINFORCEMENT FIBERS ON THE PROPERTIES  
OF ULTRAHIGH-PERFORMANCE CEMENT COMPOSITE

**DIPLOMOVÁ PRÁCE**

**Bc. Luboš Bocian**

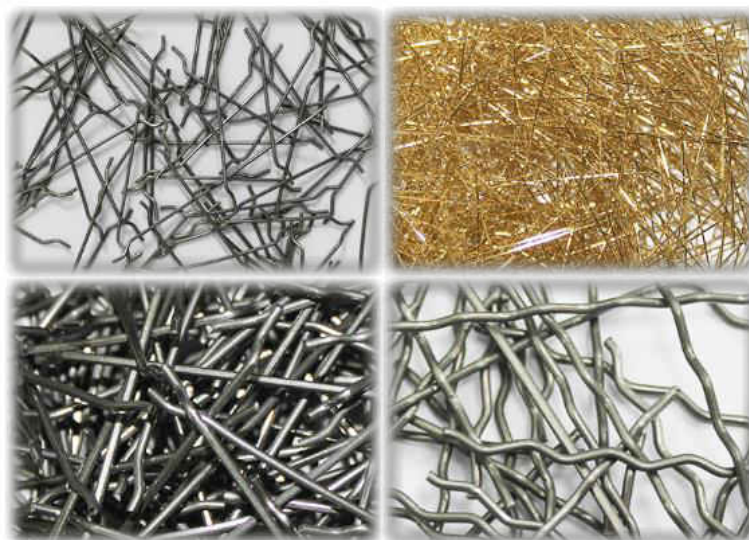
**Obrázek 1:** Některé typy ocelových vláken [9]

V případě galvanického pozinkování k pokovování dochází elektrolyticky v lázni se solemi zinku. Pomosazování je mu pak velice podobné, akorát při něm vlákna prochází lázní jak se solemi zinku, tak i se solemi mědi. Většina lázní k pomosazení je založená na kyanidech. Jiné lázně se údajně neosvědčily. Za postřeh stojí přídavek amoniaku do lázně ovlivňující obsah zinku v nanášené mosazi. Existuje však i druh elektrolytického pomosazování, při kterém je na vlákno nejprve nanesena měď a poté zinek. K vytvoření mosazi pak dojde žíháním takto pokoveného vlákna. V případě kordů do pneumatik obsahuje mosaz nejčastěji 65-68 % mědi. Jednou z motivací pro pokovování ocelových vláken je samozřejmě odolnost proti korozi, estetické důvody a v případě mosazi přilnavost kordu do pneumatik k pryži [8, 10, 11]. Ilustrativní obrázky některých typů ocelových vláken lze vidět na obrázku 1. Vpravo nahoře na obrázku 1 si pak lze všimnout pomosazených ocelových vláken. Krom toho si lze na obrázku 1 povšimnout pozinkovaných ocelových vláken různých tvarů.

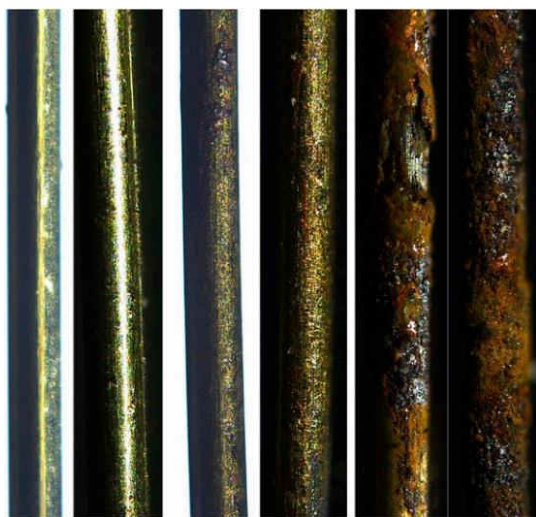
Yoo a kol. zkoumali ve dvou publikacích vliv koroze pomosazených ocelových vláken na soudržnost s UHPC a pevnost v tahu UHPC. Ocelová vlákna byla korodována v 3,5% roztoku NaCl. Vlákna potom byla od rzi mechanicky očištěna nebo na nich byly korozní produkty ponechány. Mikroskopický snímek zkorodovaných vláken lze vidět na obrázku 13. Vlevo lze vidět ocelová pomosazená vlákna od výrobce. Uprostřed lze potom vidět zkorodovaná ocelová pomosazená vlákna, která byla mechanicky zbavena rzi, o ztrátě hmotnosti 6 %. Vpravo lze pak vidět zkorodovaná ocelová pomosazená vlákna, která nebyla zbavena korozních produktů, o ztrátě hmotnosti 6 %. Na obrázku lze vidět, že koroze vedla k částečnému odhalení povrchu pod pomosazením. V prvním případě autoři uvádějí, že daleko vyšší soudržnost s UHPC měla zkorodovaná vlákna, ze kterých byly korozní produkty mechanicky odstraněny. Uvádějí však, že soudržnost s korozí roste do určitého procenta, a následně dochází v UHPC k praskání vláken. To samé platí v případě pevnosti v tahu. Povrch zkorodovaných vláken je oproti pomosazeným vláknům, mnohem drsnější [39, 40].

**Obrázek 13:** Snímek zkorodovaných ocelových pomosazených vláken,

Uprostřed – mikroskopický snímek ocelových vláken mechanicky zbavených rzi s úbytkem hmotnosti 6 %, Vpravo - mikroskopický snímek zkorodovaných ocelových vláken s úbytkem hmotnosti 6 % [40]

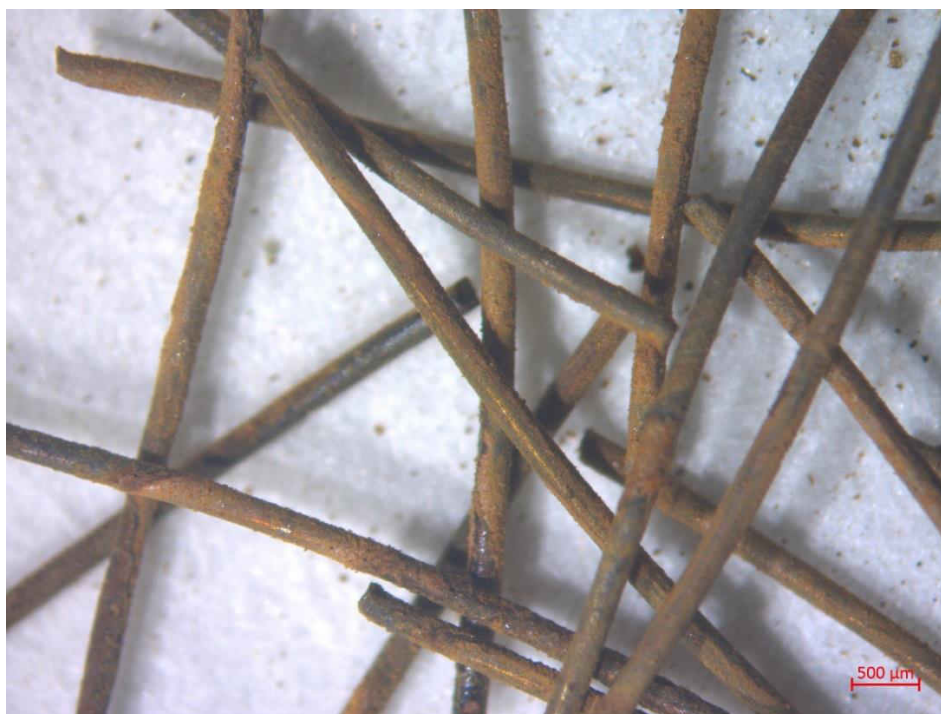
Na obrázku 20 lze vidět mikroskopický snímek vláken upravených v konc.  $H_2SO_4$  po dobu 30 min. Na první pohled si na něm lze všimnout velkého množství rzi na vláknech. Na mnoha místech ale kromě nánosu rzi lze vidět také ocel, která byla odhalena odstraněním mosazi. Na několika málo místech si lze všimnout proužku zlaté barvy prosvítající skrze korozní produkty. Jedná se nejspíše o mosaz, která na těchto místech nebyla odstraněna, ale zůstala na povrchu mikrovlákná ve formě zlatého proužku, což je nejspíše výše zmíněným nanesením mosazi ve formě podélných proužků v ose vlákna. Rozměry vláken nejsou znatelně rozdílné oproti pomosazeným ocelovým mikrovláknům. Koroze se na všech vláknech objeví vždy po jejich sušení v sušárně.

**Obrázek 20:** Mikroskopický snímek vláken upravených v konc.  $H_2SO_4$  po dobu 30 min

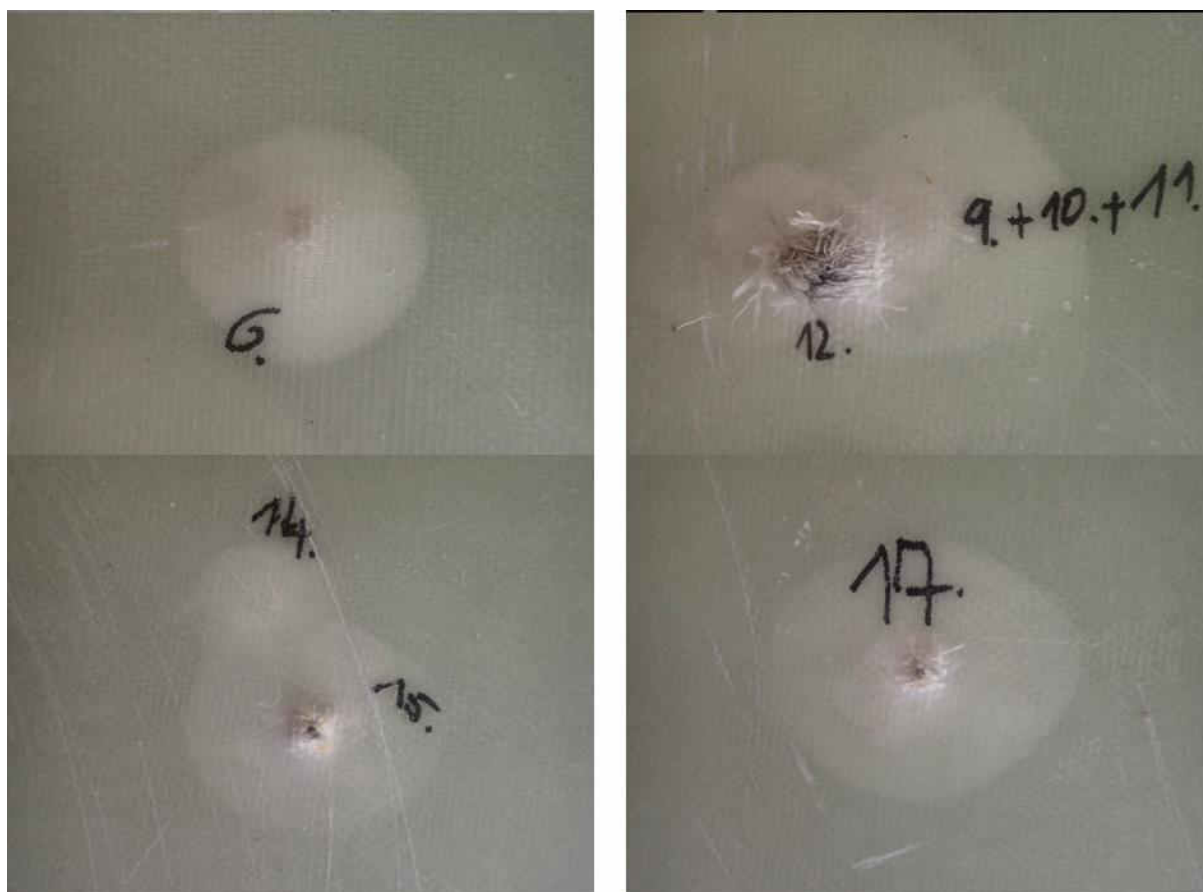
**Obrázek 45:** Třetí sada výsledků multihit testu panelu z kompozitu s vlákny upravenými ve směsi  $\text{NH}_3$  a  $\text{H}_2\text{O}_2$  formou fotografických snímků
