| 13.16 | 8. 3. 2017 | VG, VL, ZA | ZA, ZS |
| Vzorek 1, uchycený MP na ZS cca 80 mm od okraje ZS u Ol. | | | |

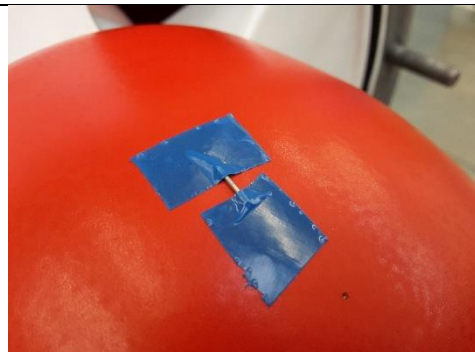
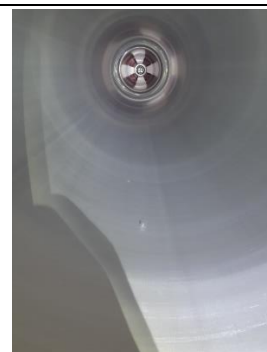
| $U_i = 650 \text{ kV}$ | $U_e = -$ | $U_m = 650 \text{ kV}$ | $T_m = 25 \text{ s}$ |

Zkouška VN při 650 kV – žádné známky ČV. Po 25 s vysoké hodnoty ČV – mimo rozsah měření, následoval přeskok na vodiči. Po otevření sestavy zaznamenáno značné znečištění dílu VG, konkrétně vlákny z čistící textilie z předešlých zkoušek (vlákna byla fixována silikonem G661 v ZA). Přeskok byl identifikován ve VG cca 50 cm od okraje zapouzdření na vodiči blíže k měřicímu doku.

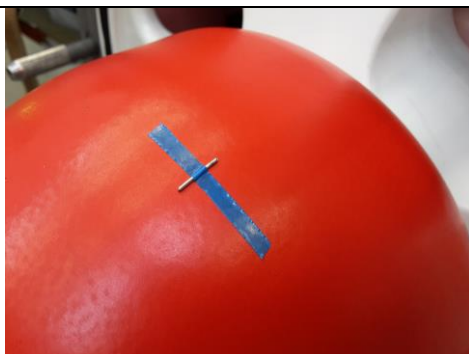
Vzorek 2, uchycený MP na ZS cca 85 mm od okraje ZS u Ol.

| $U_i = 486 \text{ kV}$ | $U_e = -$ | $U_m = 486 \text{ kV}$ | $T_m = 60 \text{ s}$ |

Zkouška VN při 486 kV – zachycení ČV o velmi nízkých hodnotách na 250 ° FCH.

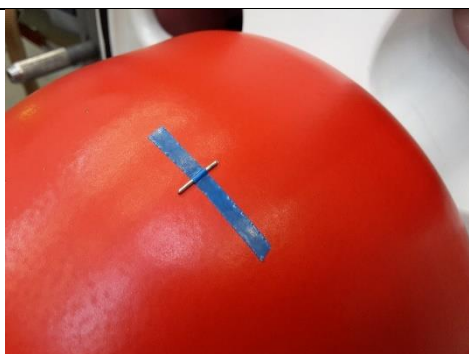
Vzorek 2, uchycený MP na ZS cca 85 mm od okraje ZS u Ol.

| $U_i = 486 \text{ kV}$ | $U_e = -$ | $U_m = 505 \text{ kV}$ | $T_m = 60 \text{ s}$ |

Zkouška VN při 505 kV – zachycení ČV o vyšších hodnotách na 250 ° FCH. Vrcholové hodnoty 1,5 pC

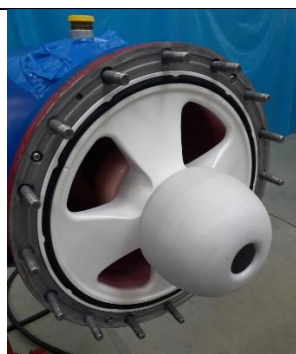
Vzorek ZS bez lakování – hrubý hliníkový povrch.

| $U_i = 550 \text{ kV}$ | $U_e = -$ | $U_m = 600 \text{ kV}$ | $T_m = 60 \text{ s}$ |

Zkouška VN při 600 kV – zachycení ČV o hodnotách až 3 pC na 90 ° FCH.

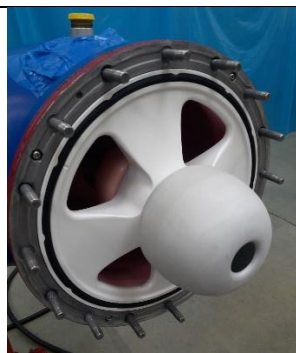
Vzorek ZS bez lakování – hrubý hliníkový povrch.

| $U_i = 550 \text{ kV}$ | $U_e = -$ | $U_m = 700 \text{ kV}$ | $T_m = 60 \text{ s}$ |

Zkouška VN při 700 kV – zachycení ČV o hodnotách kolem 5 pC na 90 ° FCH s velkým rozptylem hodnot

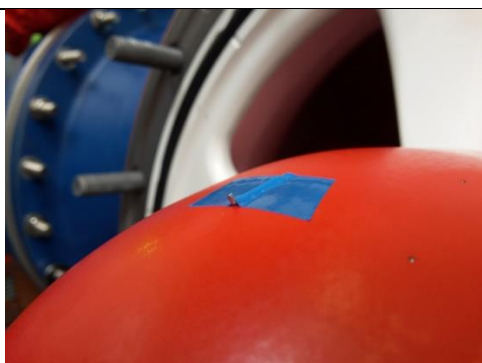
| 23.41 | 14.3.2017 | VL, ZA | ZA, ZS |

Vzorek 3, uchycený MP na ZS cca 110 mm od okraje ZS u Ol.

| $U_i = 187 \text{ kV}$ | $U_e = -$ | $U_m = 187 \text{ kV}$ | $T_z = 60 \text{ s}$ |

Zkouška VN při 187 kV – zachycení ČV o nepatrných hodnotách na 90 ° FCH.

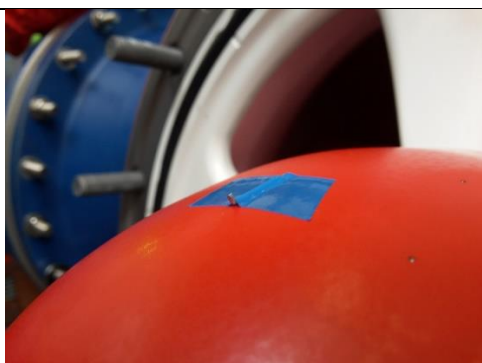
| 23.42 | 14.3.2017 | VL, ZA | ZA, ZS |

Vzorek 3, uchycený MP na ZS cca 110 mm od okraje ZS u Ol.

| $U_i = 187 \text{ kV}$ | $U_e = -$ | $U_m = 201 \text{ kV}$ | $T_z = 60 \text{ s}$ |

Zkouška VN při 201 kV – zachycení ČV o nepatrných hodnotách 1 pC v rozptylu okolo 90 ° FCH. Zaznamenány špičky mimo rozsah 7,4 pC. Anomálie na 220 ° FCH.

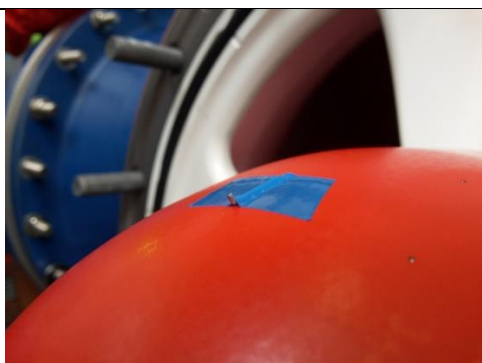
| 23.43 | 14.3.2017 | VL, ZA | ZA, ZS |

Vzorek 3, uchycený MP na ZS cca 110 mm od okraje ZS u Ol.

| $U_i = 187 \text{ kV}$ | $U_e = -$ | $U_m = 212 \text{ kV}$ | $T_z = 60 \text{ s}$ |

Zkouška VN při 212 kV – zachycení ČV o hodnotách až 2 pC v rozptylu okolo 90 ° a 260 ° FCH.  
Anomálie na 220 ° FCH

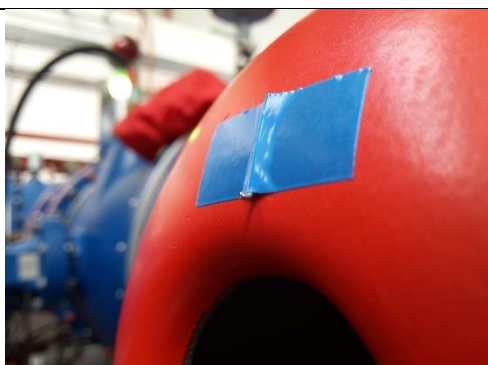
| 24.45 | 14.3.2017 | VL, ZA | ZA, ZS |

Vzorek 3, uchycený MP na ZS téměř u otevřené části.

| $U_i = 224 \text{ kV}$ | $U_e = -$ | $U_m = 236 \text{ kV}$ | $T_z = 60 \text{ s}$ |

Zkouška VN při 236 kV – zachycení ČV o hodnotách až 2 pC v rozptylu okolo 80 ° a 260 ° FCH. Začíná se objevovat nové maximum ČV a to na 220 ° FCH.

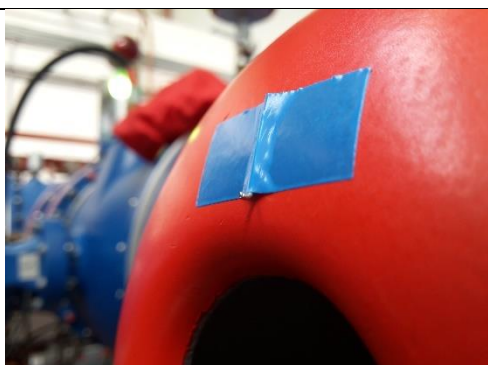
| 24.46 | 14.3.2017 | VL, ZA | ZA, ZS |

Vzorek 3, uchycený MP na ZS téměř u otevřené části.

| $U_i = 224 \text{ kV}$ | $U_e = -$ | $U_m = 251 \text{ kV}$ | $T_z = 60 \text{ s}$ |

Zkouška VN při 251 kV – zachycení ČV o hodnotách až 3 pC v rozptylu okolo 80 °, 220 ° a 260 ° FCH.

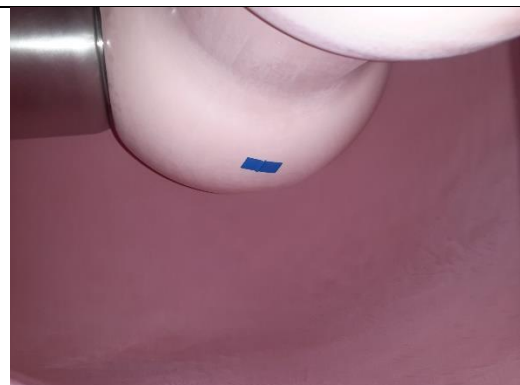
| 27.52 | 14.3.2017 | VL, ZA | VL |

Vzorek 3, uchycený MP ve spodní části na vodiči (na kloubu přibližně uprostřed) ve VL.

| $U_i = 683 \text{ kV}$ | $U_e = -$ | $U_m = 683 \text{ kV}$ | $T_z = 60 \text{ s}$ |

Zkouška VN při 683 kV – zachycení ČV o nízkých hodnotách na 80 ° FCH.

| Opakování zkoušky (27.52) VN při 301 kV – zachycení ČV o hodnotách 23 pC na 90 ° FCH. Hrot v předešlém případě byl nejspíše jinak orientovaný, a tím nezpůsoboval takovou míru ČV. | | | |

Opakování zkoušky (27.52) VN při 278 kV – zachycení ČV o hodnotách 16 pC na 85 ° FCH.

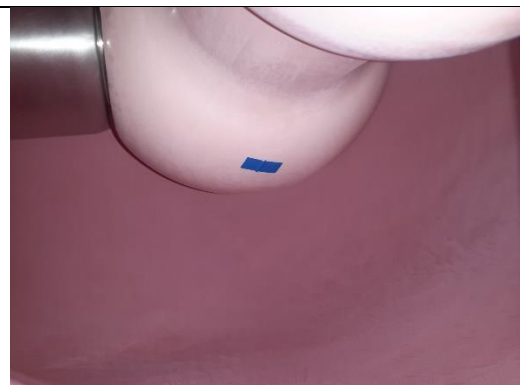
| 27.53 | 14.3.2017 | VL, ZA | VL |

Vzorek 3, uchycený MP ve spodní části na vodiči (na kloubu přibližně uprostřed) ve VL.

| $U_i = 683 \text{ kV}$ | $U_e = -$ | $U_m = 700 \text{ kV}$ | $T_z = 60 \text{ s}$ |

Zkouška VN při 700 kV – zachycení ČV o nízkých hodnotách na 80 ° FCH.

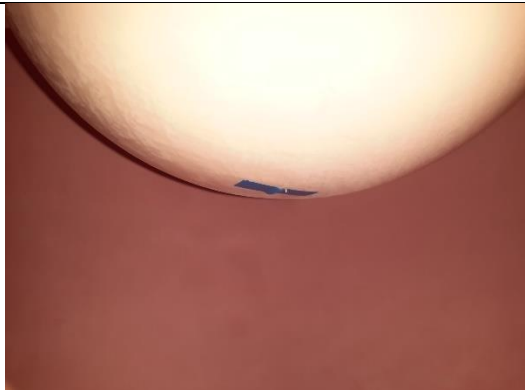
| 28.54 | 15.3.2017 | VL, ZA | VL |

| Vzorek 3, uchycený MP ve spodní části na vodiči (na kloubu, nejnižší místo) ve VL. | | | |
| $U_i = 239 \text{ kV}$ | $U_e = -$ | $U_m = 239 \text{ kV}$ | $T_z = 60 \text{ s}$ |
| Zkouška VN při 239 kV – zachycení ČV o hodnotách kolem 24 pC na 90 ° FCH. | | | |

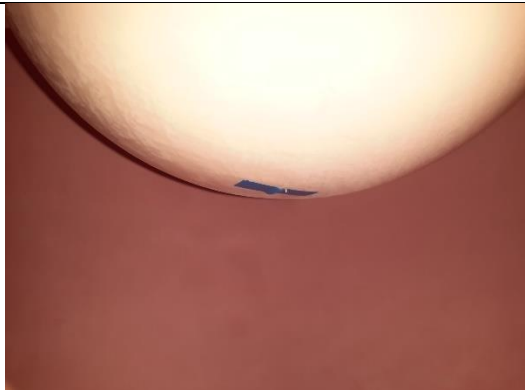
| Vzorek 3, uchycený MP ve spodní části na vodiči (na kloubu, nejnižší místo) ve VL. | | | |
| $U_i = 237 \text{ kV}$ | $U_e = -$ | $U_m = 237 \text{ kV}$ | $T_z = 60 \text{ s}$ |
| Opakování zkoušky VN při 237 kV – zachycení ČV o hodnotách kolem 20 pC na 90 ° FCH. | | | |
| <p>The graph displays a sinusoidal curve representing a periodic signal. The vertical axis is labeled [ pC ] and has major ticks at 0.0, 14.7, and 29.5. The horizontal axis is labeled [ deg ] and has major ticks at 0, 180, and 360. A horizontal line is drawn at approximately 20 pC. Scattered data points are visible, with a notable cluster around 90 degrees and 20 pC, and another small cluster near 0 degrees and 0 pC.</p> | | | |

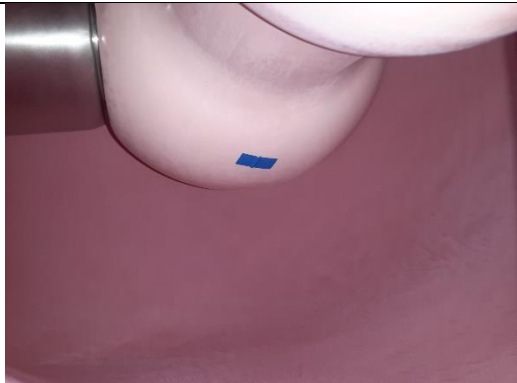
| Vzorek 3, uchycený MP ve spodní části na vodiči (na kloubu přibližně uprostřed) ve VL. | | | |
| $U_i = 301 \text{ kV}$ | $U_e = 245 \text{ kV}$ | $U_m = 301 \text{ kV}$ | $T_z = 60 \text{ s}$ |

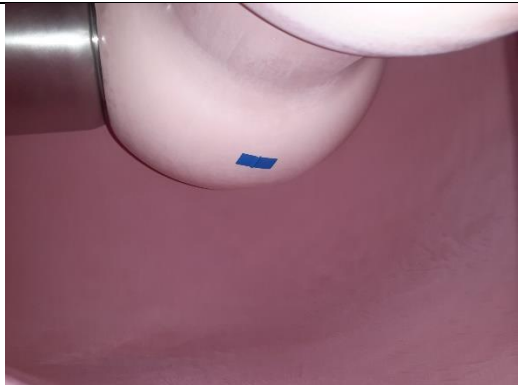
| 29.57 | 15.3.2017 | VL, ZA | VL |

Vzorek 3, uchycený MP ve spodní části na vodiči (na kloubu přibližně uprostřed) ve VL.

| $U_i = 278 \text{ kV}$ | $U_e = -$ | $U_m = 278 \text{ kV}$ | $T_z = 60 \text{ s}$ |

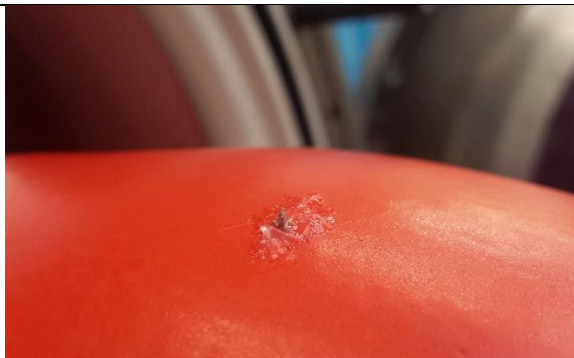
| 30.58 | 15.3.2017 | VL, ZA | ZA, ZS |

| Hliníková špona o velikosti max. 2 mm fixovaná silikonem G661 na ZS cca 85 mm od okraje ZS u Ol. | | | |

| $U_i = 280 \text{ kV}$ | $U_e = -$ | $U_m = 280 \text{ kV}$ | $T_z = 60 \text{ s}$ |

Zkouška VN při 280 kV – zachycení ČV o hodnotách až 2 pC na 230 ° FCH. V čase zkoušky 25 – 30 s výrazné zesílení intenzity ČV. 2. maximum ve 45 ° FCH.

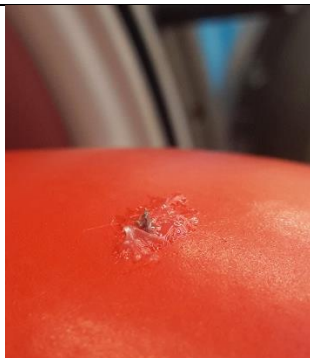
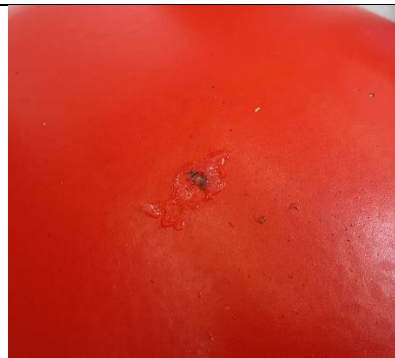
| Hliníková špona o velikosti max. 2 mm fixovaná silikonem G661 na ZS cca 85 mm od okraje ZS u Ol. | | | |

| $U_i = 300 \text{ kV}$ | $U_e = -$ | $U_m = 300 \text{ kV}$ | $T_z = 60 \text{ s}$ |

Opakování zkoušky VN při 300 kV – zachycení ČV o hodnotách přes 2 pC kolem 0 ° a 180 ° FCH. V čase zkoušky 45 – 50 s výrazné zesílení intenzity ČV. Při opětovné zkoušce a navýšení napětí na 350 kV došlo k přeskoku na ZS.

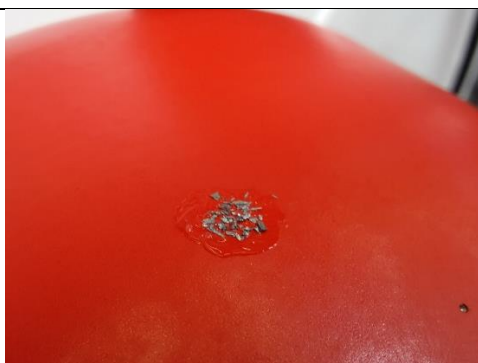
| 33.64 | 15.3.2017 | VL, ZA | ZA, ZS |

| Pár hliníkových špon o velikosti max. 1 mm, fixované silikonem G661 na ZS 55 mm od okraje ZS u Ol. | | | |

| $U_i = 300 \text{ kV}$ | $U_e = -$ | $U_m = 300 \text{ kV}$ | $T_z = 60 \text{ s}$ |
| Zkouška VN při 300 kV – zachycení ČV o hodnotách 1 pC na 40 ° a 230 ° FCH. Po určité době uklidnění ČV a po 60 s zkoušce opět náběh na danou intenzitu. | | | |

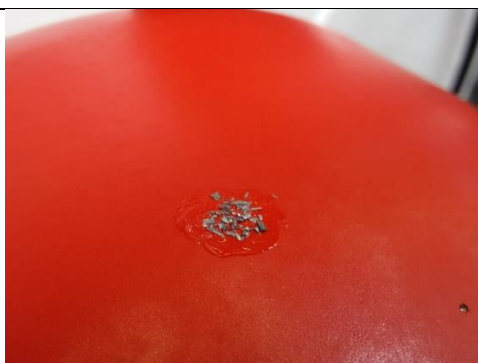
| 33.65 | 15.3.2017 | VL, ZA | ZA, ZS |

| Pár hliníkových špon o velikosti max. 1 mm, fixované silikonem G661 na ZS 55 mm od okraje ZS u OI. | | | |

| $U_i = 280 \text{ kV}$ | $U_e = -$ | $U_m = 280 \text{ kV}$ | $T_z = 60 \text{ s}$ |
| Opakování zkoušky VN při 280 kV – zachycení ČV o hodnotách až 2 pC kolem 30 ° a 230 ° FCH. Tyto ČV byly zaznamenány jen po dobu 2 s z celkové 60 s zkoušky. | | | |

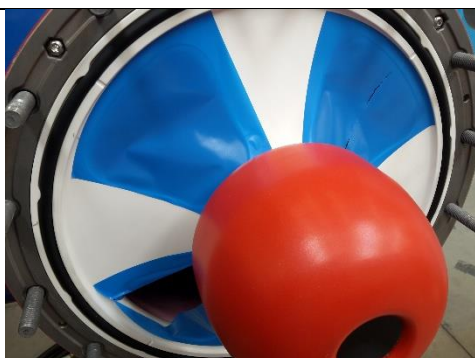
| 44.77 | 4. 5. 2017 | VL, ZA | ZA, OI |

MP umístěná přes otvory OI, na 2 místech proříznut průduch pro proudění plynu.

| $U_i = 500 \text{ kV}$ | $U_e = 400 \text{ kV}$ | $U_m = 568 \text{ kV}$ | $T_m = 60 \text{ s}$ |

Zkouška VN při 568 kV – zachycení ČV o velké intenzitě ale nízkých hodnotách na 0 ° a 180 ° FCH. Po otevření sestavy zaznamenána MP výrazně odchlípena směrem od ZA.

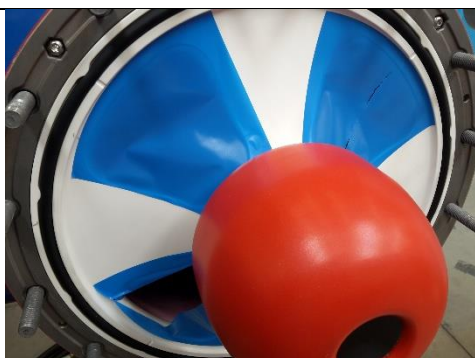
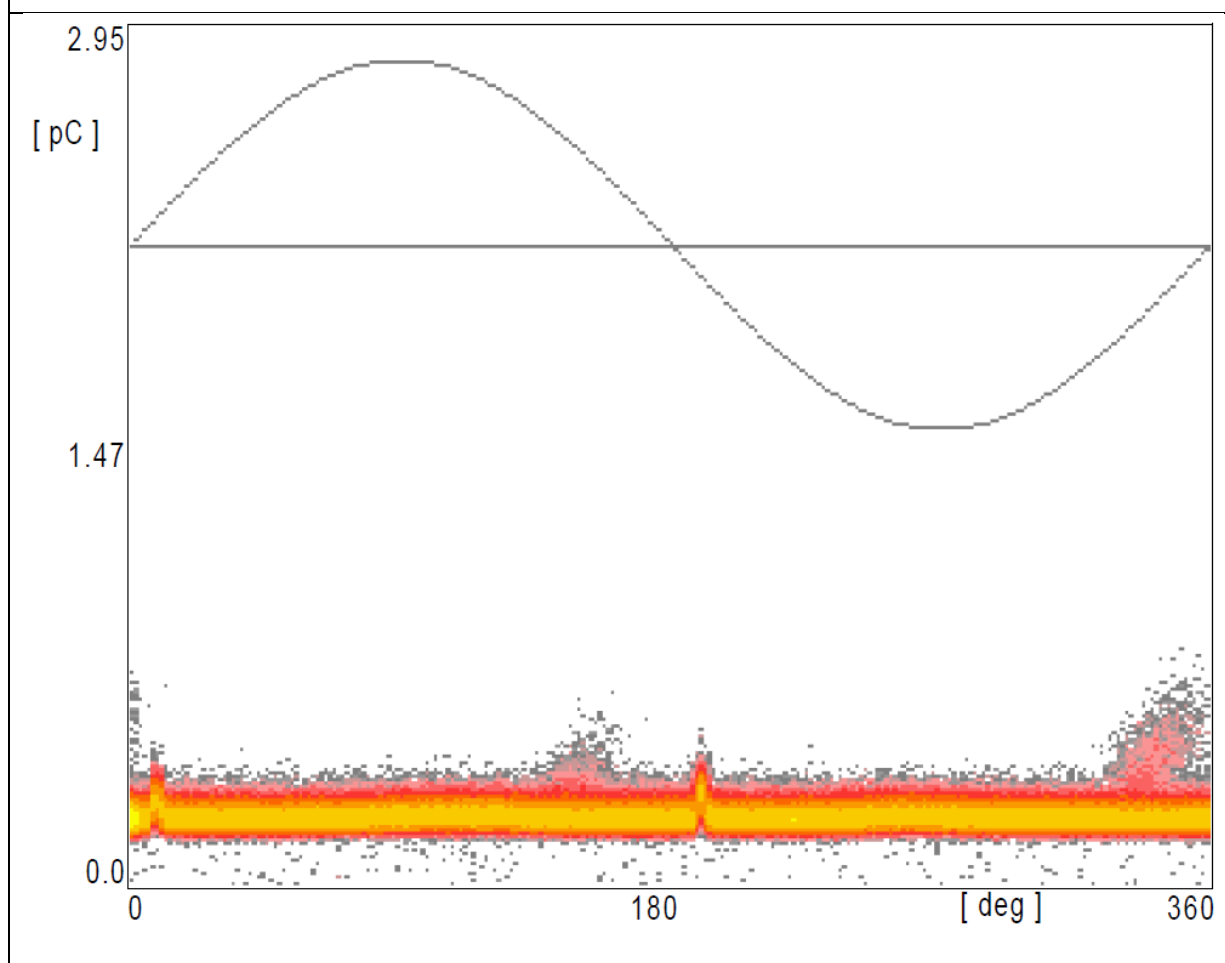
| 44.79 | 4. 5. 2017 | VL, ZA | ZA, OI |

MP umístěná přes otvory OI, na 2 místech proříznut průduch pro proudění plynu.

| $U_i = 500 \text{ kV}$ | $U_e = 400 \text{ kV}$ | $U_m = 651 \text{ kV}$ | $T_m = 60 \text{ s}$ |

Zkouška VN při 651 kV (navýšeno napětí) – zachycení ČV o velké intenzitě ale nízkých hodnotách na 160 ° a 340 ° FCH. Po otevření sestavy zaznamenána MP výrazně odchlípena směrem od ZA.
