# STAVEBNÍ PRŮZKUM A DIAGNOSTIKA OBJEKTU

SURVEY AND DIAGNOSTICS OF BUILDING CONSTRUCTION

**DIPLOMOVÁ PRÁCE**  
MASTER'S THESIS

Předmětem této diplomové práce je diagnostický průzkum zděných stěn a spojovacího mostu ve Východním příkopu hradu Špilberk. Práce obsahuje teoretické poznatky o stavebně technickém průzkumu a diagnostických metodách a jejich vyhodnocení pro určení základních vlastností zděných konstrukcí. V praktické části je diagnostický průzkum zpracován. Jeho součástí je určení materiálových charakteristik konstrukce. V závěru je proveden návrh opatření na odstranění zjištěných poruch.

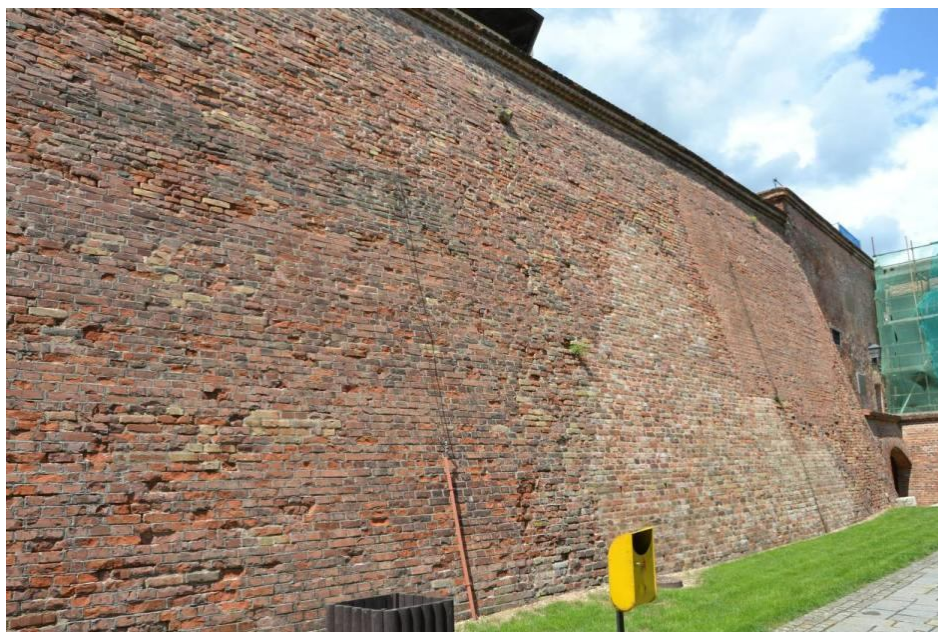
U zděných plent dochází k degradaci a odtržení od hradeb. V některých částech nastává až destrukce samotné plenty, např. v horní části jižní stěny příkopu, kde se nachází krakorce, mezi kterými došlo právě ke značné destrukci plenty, a zdící prvky zde vypadávají – viz obr. 11. K poškození plent dochází vlivem zatékání a cyklických klimatických vlivů.

*Obr. 10 Západní stěna příkopu s patrnými velkými plochami jednorázově rekonstruované plenty v různých obdobích.*

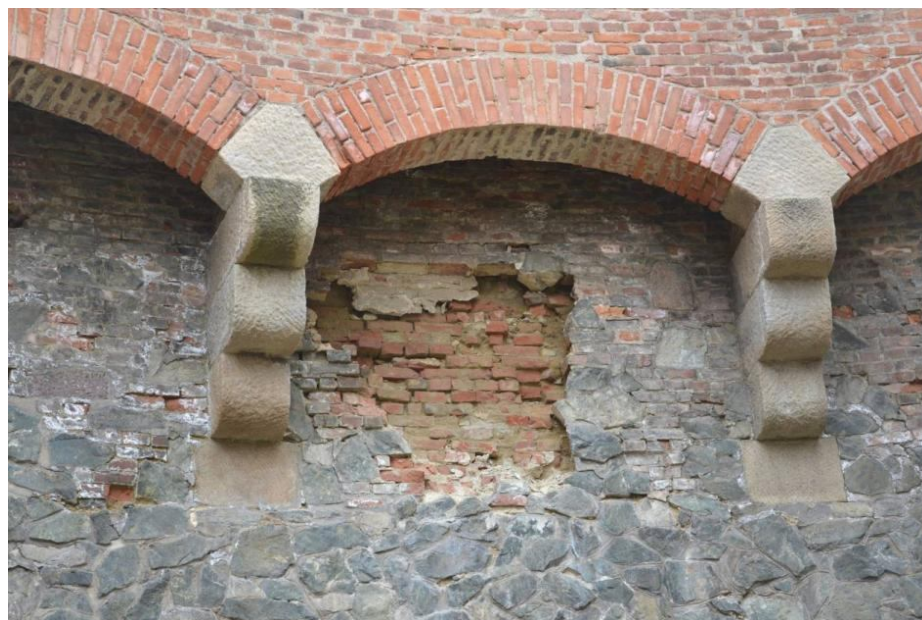
*Obr. 11 Jižní stěna příkopu s plentou v dolní části vyzděnou z kamenného zdiva a v horní části ze zdiva smíšeného. Mezi krakorci je viditelná destrukce částí plenty.*

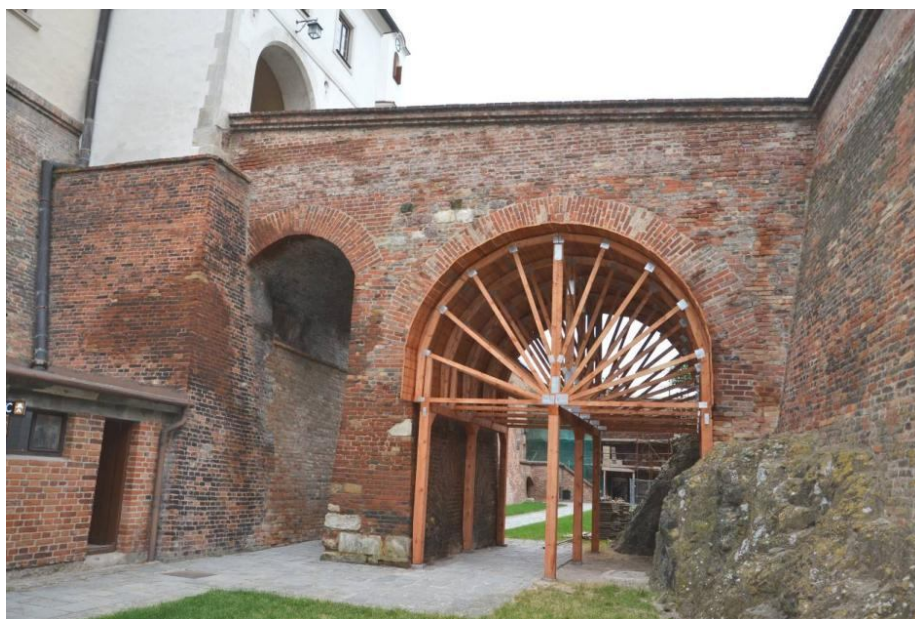
Zkoušky se dále týkaly klenby mostu přes Východní příkop, který je proveden jako cihelný klenutý dvouobloukový. Půdorys mostu má rozměry 11x6 m, jeho výška je 9 m a nosné rozpětí je cca 6 m a 2,8 m. Ze spodní části je zdivo klenby poškozené. Klenba sice byla v minulosti opravována, ale použitím nevhodného způsobu opravy (plombování cihelnými pásky) došlo k opětovnému odpadávání částí cihel. V době průzkumu byla konstrukce zakryta výdřevou – viz obr. 12.

*Obr. 12 Spojovací most – pohled od jihu. Větší klenba byla provizorně zajištěna výdřevou.*

Dále je navržena oprava spodního povrchu klenby, který je poškozen do hloubky cca 100 mm vlivem působení vody a mrazu. Oprava má být provedena vložením kotvené „plomby“ (vyzdívky) ze starých cihel.

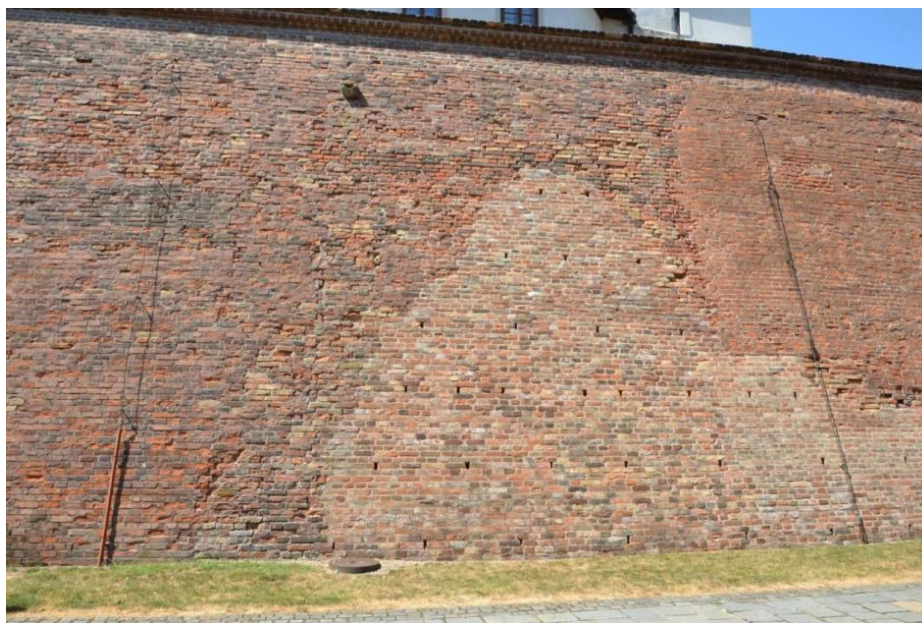
*Obr. 13 Západní stěna příkopu s patrnými velkými plochami jednorázově rekonstruované plenty v různých obdobích.*

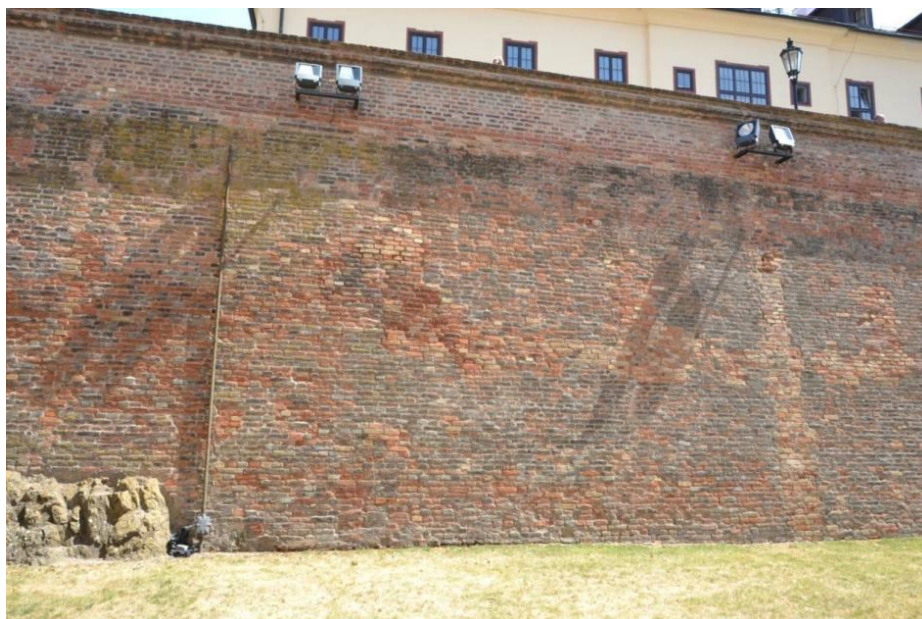
Dalším typem nacházejícím se v konstrukci jsou cihly s výrazně žlutou barvou střepe. Tyto cihly se objeví především v místech lokálních oprav poškozené plenty (především na východní stěně). Většina těchto cihel se jeví jako nekompletní, tudíž nebylo možné u zkoušených prvků určit původní délku tohoto staviva.

*Obr. 14 Východní stěna příkopu charakterizovaná směsí sekundárně použitých cihel a plochami dílčích oprav, které se barevně liší od celku.*

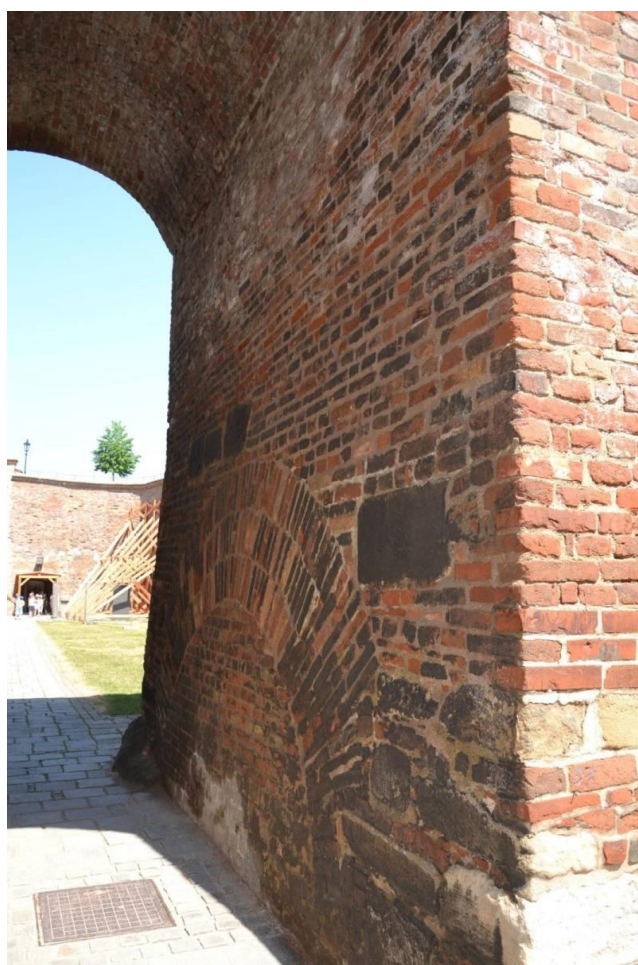
*Obr. 15 Pilíř mostu s asi nejvíce typově variabilním souborem cihel – jsou zde zastoupeny všechny zmíněné typy současně.*

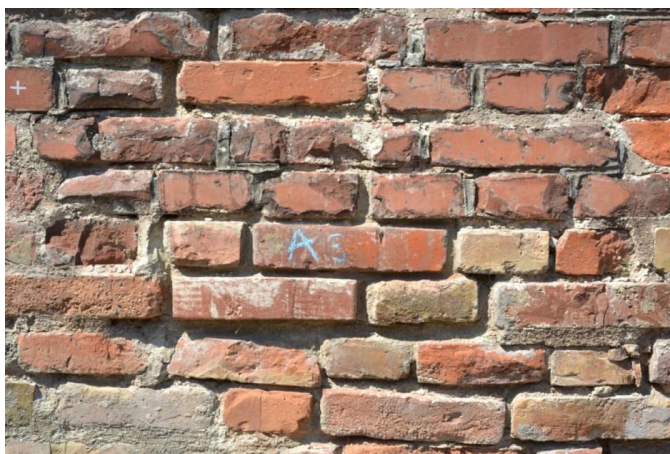
*Obr. 16 Příklad oblasti v západní stěně, kde převažují cihly typu A, patrné místo NDT měření A3.*

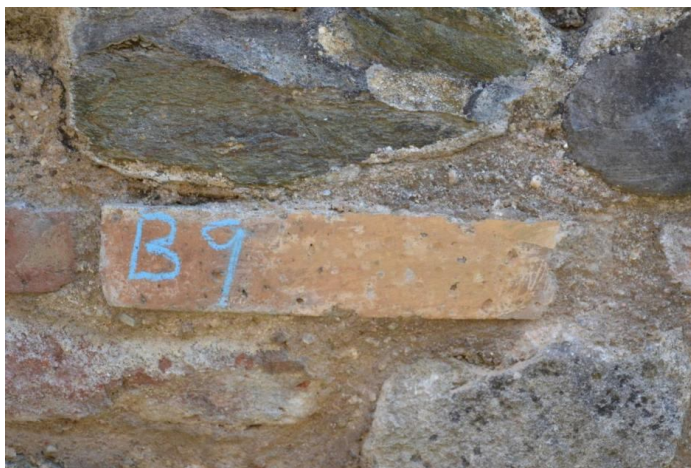
*Obr. 18 Příklad cihly typu B v místě NDT měření B9.*

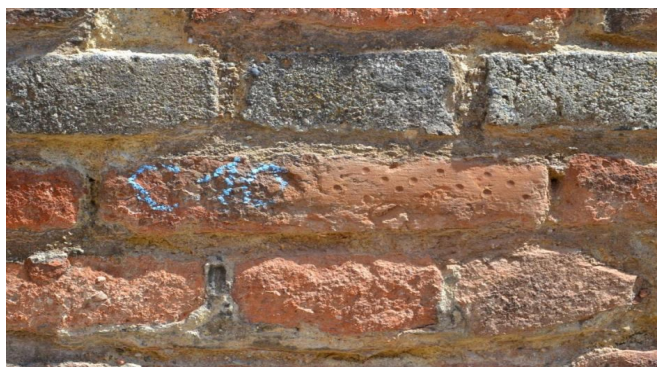
*Obr. 19 Příklad oblasti ve východní stěně, kde převažují cihly typu C, v místě NDT měření C10. Na cihlách jsou patrné tvarové nedostatky, které jsou charakteristické pro starší typy cihel.*

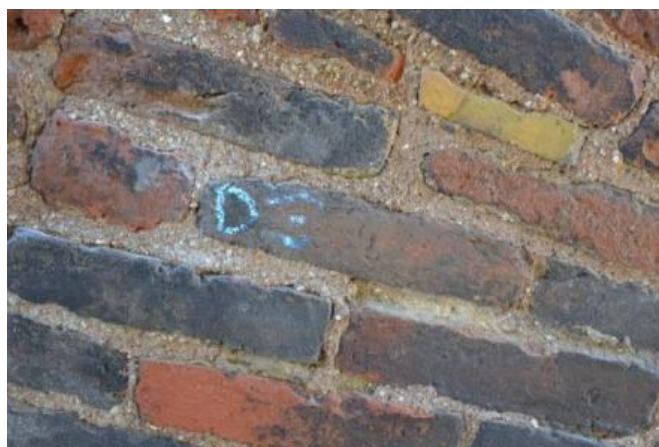
*Obr. 20 Cihly v pilíři mostu v místě NDT měření D.*

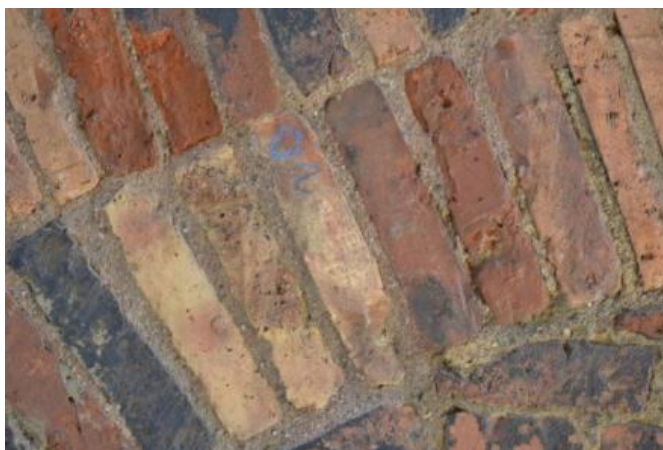
*Obr. 21 Cihly v pilíři mostu v místě NDT měření D2.*

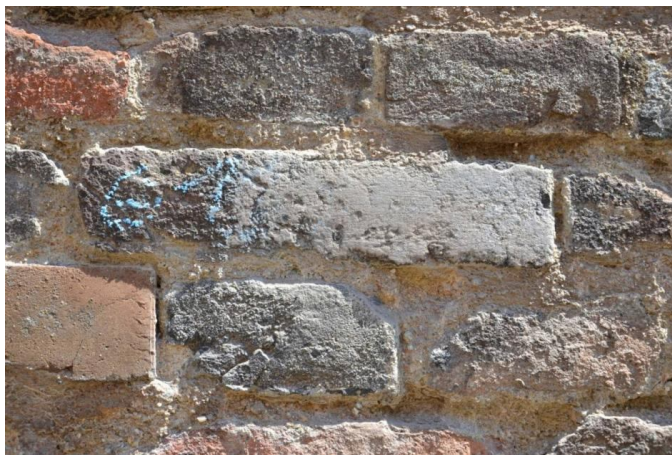
*Obr. 22 Příklad cihly typu E v místě NDT měření E1.*

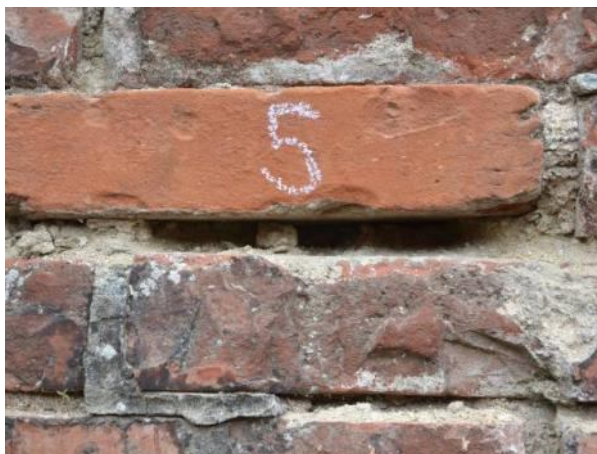
*Obr. 23 Zkušební spára č. 5. Malta zde byla zcela nesoudržná, na povrchy byly zbytky cementové spárovací malty.*

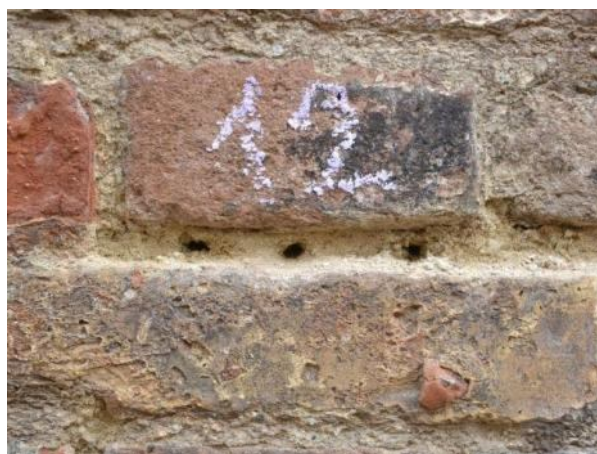
*Obr. 24 Zkušební spára č. 12. Malta zde měla velmi nízkou pevnost, již po 5-ti otáčkách došlo k úplnému zavrtání vrtáku.*

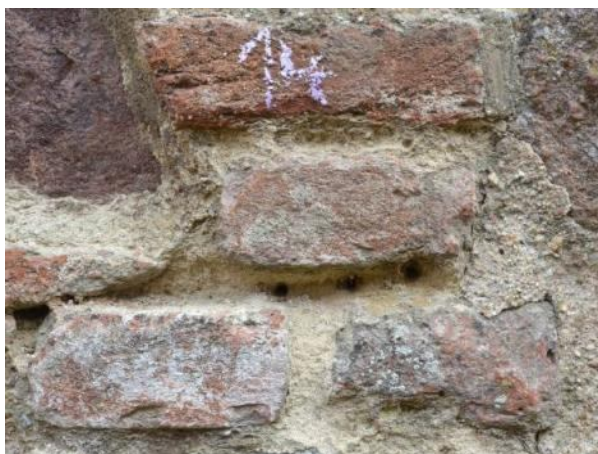
*Obr. 25 Zkušební spára č. 14. Malta zde patřila k těm lepším, pevnost v tlaku se pohybovala okolo 1 MPa.*

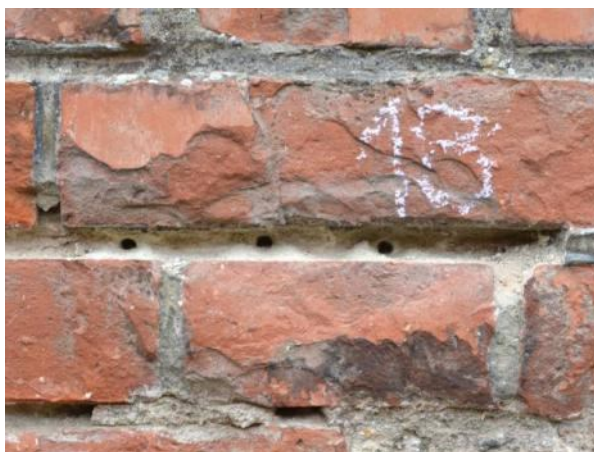
*Obr. 26 Zkušební spára č. 18. Malta zde měla pod vrstvou cementové spárovací malty vyšší pevnost např. oproti místu č. 5.*

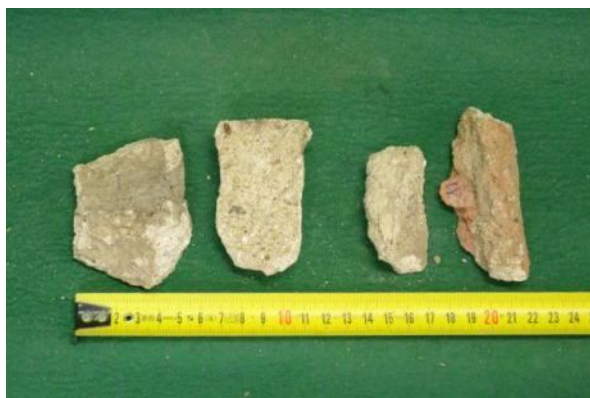
*Obr. 27 Vzorky spárovací malty, typ A, č. I., II., III. A IV. – novější spárovací malta o hrubší zrnitosti a s obsahem antuky.*

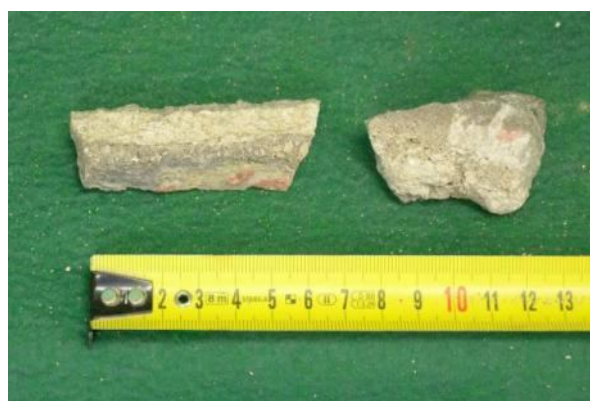
*Obr. 28 Vzorky spárovací malty, typ B, č. V. – cementová spárovací malta s jemnější zrnitostí, vizuálně velmi pevná.*

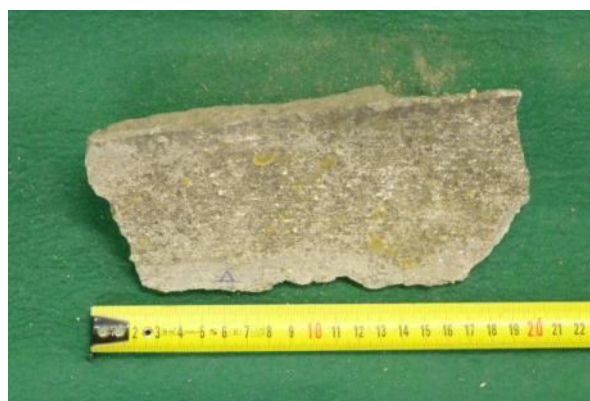
*Obr. 29 Vzorek spárovací malty, typ B, č. VI. – cementová spárovací malta odebraná v patě zdiva (vysprávka).*

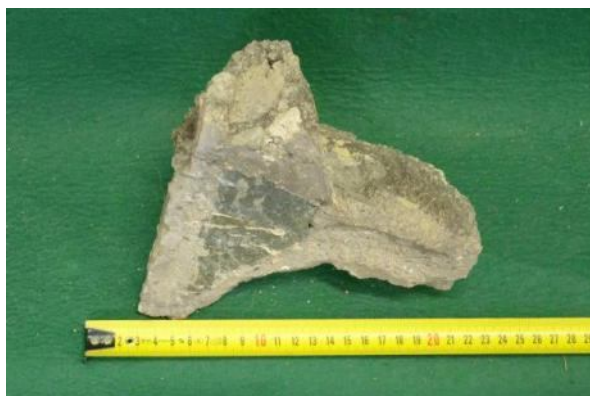
*Obr. 30 Vzorek cementové malty, typ C, č. VII. – odebrán z povrchové vrstvy kamenného zdiva zadní porušené plentý.*

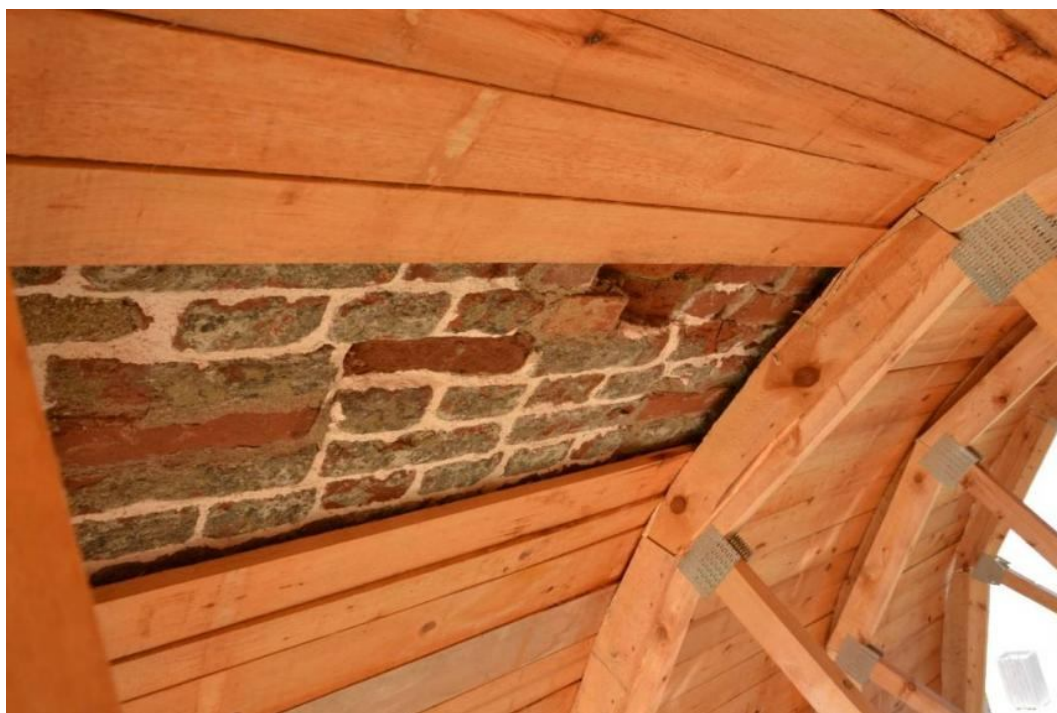
Obr. 34 Místo odběru jádrového vývrtu V1.

Jádrový vývrt V1 byl proveden o Ø 100 mm ve zdivu klenby spojovacího mostu. Místo odběru je označeno v Příloze 1 a zdokumentováno na obr. 34.

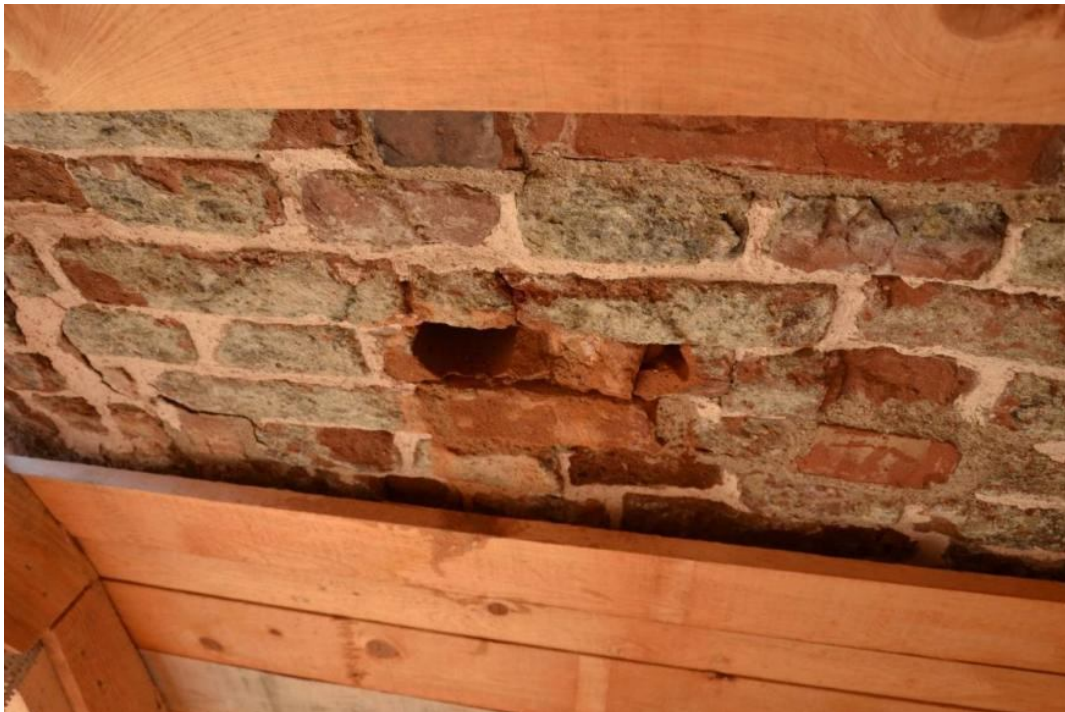
Jádrový vývrt V2 byl proveden o Ø 100 mm ve zdivu klenby spojovacího mostu, šikmo nahoru, směrem ke střednímu pilíři mostu. Místo odběru je označeno v Příloze 1 a zdokumentováno na obr. 38.

*Obr. 38 Místo odběru jádrového vývrtu V2, na povrchu zvláštní spárovací malty špatné kvality a nepřirozené barvy.*

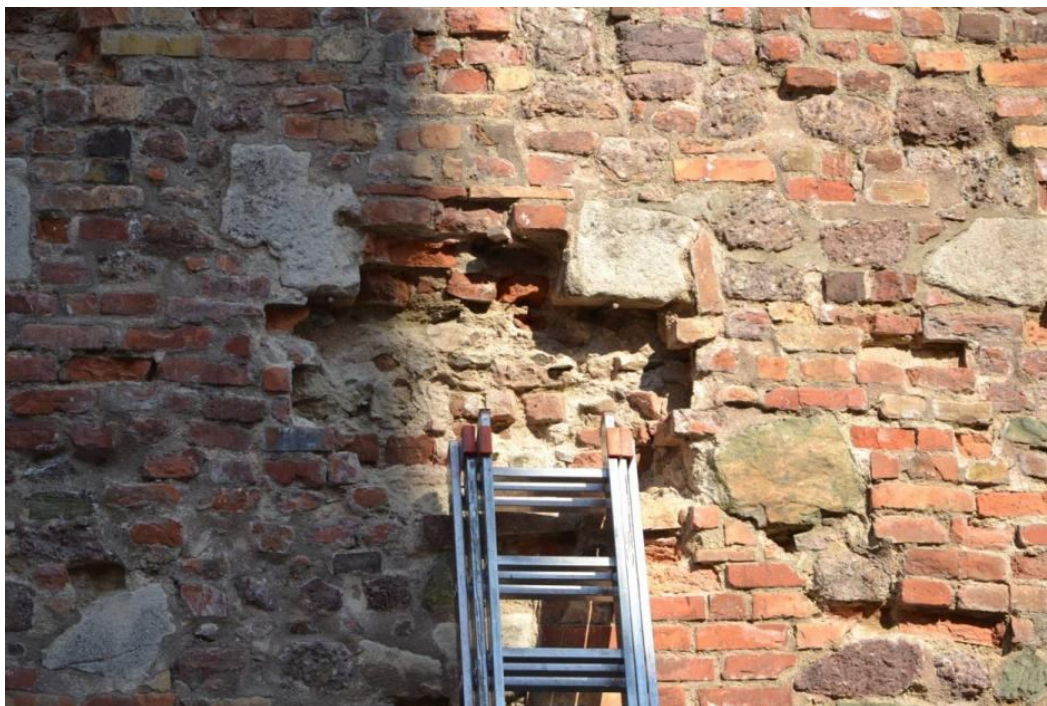
*Obr. 42 Místo odběru jádrového vývrtu V3.*

Jádrový vývrt byl proveden o Ø 100 mm v místě, kde je stěna hradního příkopu kryta cihelnou plentou. Vývrt byl odebraným zhruba ve výšce 4 m nad povrchem terénu. Odebraný vývrt začíná přibližně 180 mm pod povrchem cihelné plenty, neboť v těchto místech byla plenta poškozena a zdivo vypadlo. Místo odběru je vyznačeno v Příloze 1 a zdokumentováno na obr. 42.

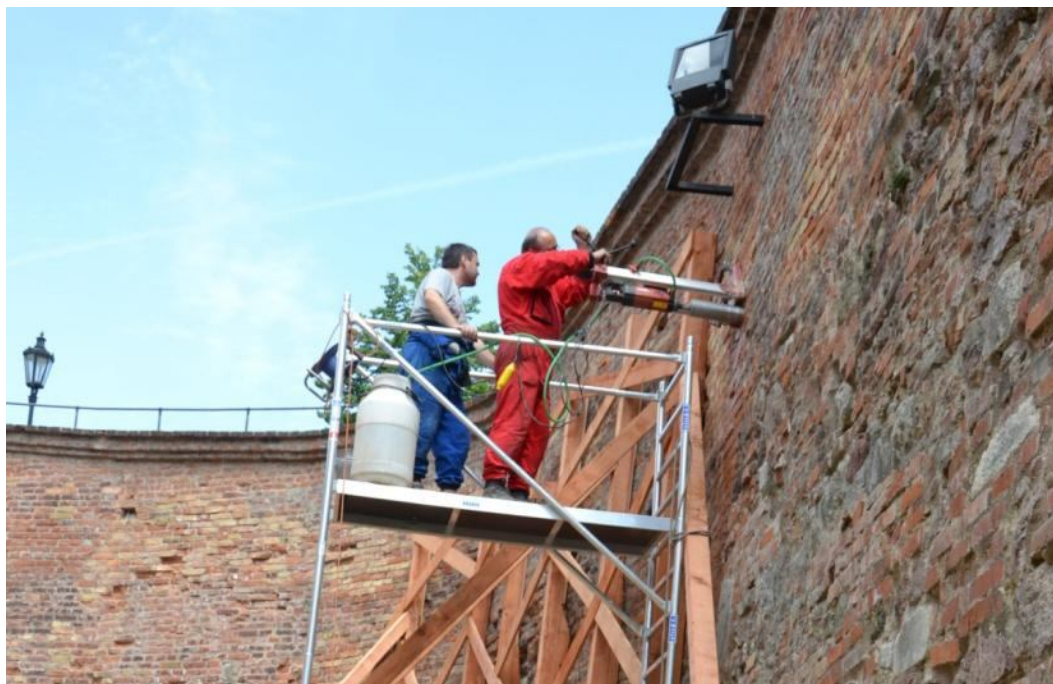
*Obr. 47 Místo odběru jádrového vývrtu V4.*

Jádrový vývrt o Ø 100 mm byl proveden v místě, kde je stěna hradního příkopu kryta cihelnou plentou. Vývrt byl odebrán ve výšce zhruba 7,5 m nad povrchem terénu, v místě pod instalací osvětlovacích těles. V tomto místě byla pod cihelnou plentou zjištěna akusticky dutina. Místo odběru je vyznačeno v Příloze 1 a je zdokumentováno na obr. 47.

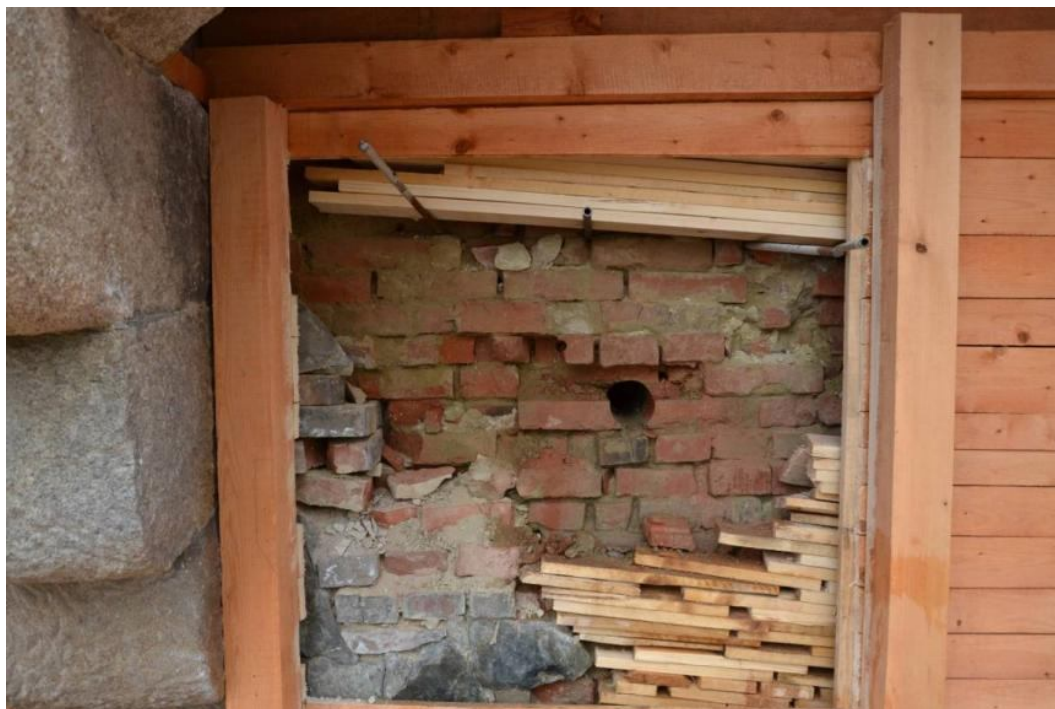
*Obr. 52 Místo odběru jádrového vývrtu V5.*

Jádrový vývrt o Ø 100 mm a od hloubky 670 mm o Ø 50 mm byl proveden v místě, kde je stěna hradního příkopu kryta kamennou a cihelnou plentou, v úrovni středu výšky kamenného krakorce. Začátek vývrtu je v hloubce 180 mm pod povrchem plenty, neboť v tomto místě byla plenta dříve poškozena. Místo odběru je vyznačeno v Příloze 1 a zdokumentováno na obr. 52.

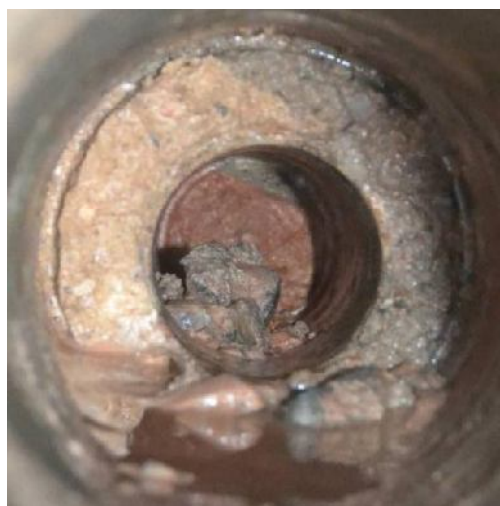
*Obr. 58 Detail vývrtu V6 s patrným přechodem vrtaného průměru 100/50 mm a strukturou betonu.*

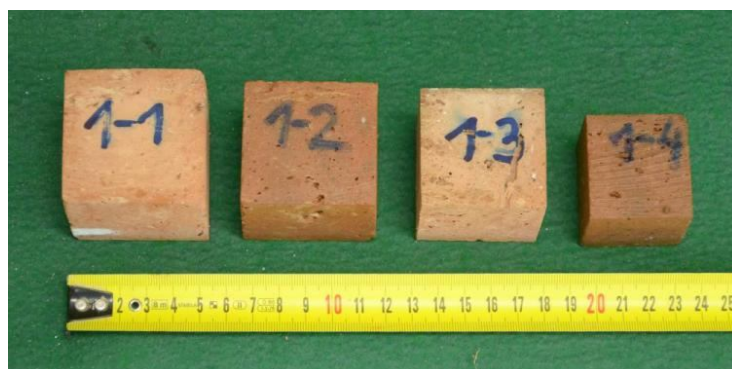
*Obr. 63 Zkušební tělesa nařezaná z jádrového vývrtu V1 pro pevnostní zkoušky. Tělesa 1 – 1 a 1 – 3 zkoušena ve stavu vysušeném. Tělesa 1 – 2 a 1 – 4 zkoušena ve stavu nasyceném.*

Běžně se hodnota ukazatele změknutí pro pevnost v tlaku cihel pohybuje okolo 0,8. U cihel z klenby je zjištěná hodnota výrazně nižší, to může být způsobeno buď výpalem při nižší teplotě, nebo degradací cihel. U cihel z vývrtu V4 byla hodnota ukazatele změknutí vyšší než 1,00, což vypovídá o vysoké kvalitě cihel.

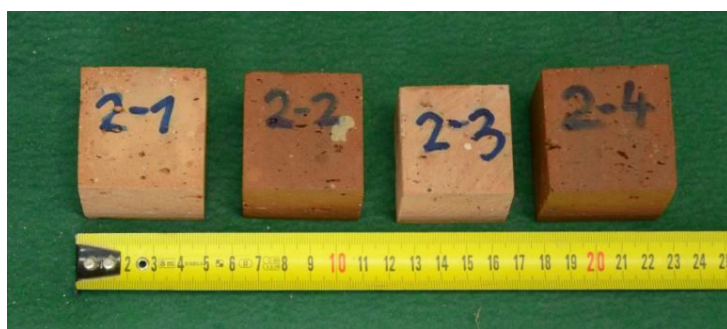
*Obr. 64 Zkušební tělesa nařezaná z jádrového vývrtu V2 pro pevnostní zkoušky. Tělesa 2 – 1 a 2 – 3 zkoušena ve stavu vysušeném. Tělesa 2 – 2 a 2 – 4 zkoušena ve stavu nasyceném.*

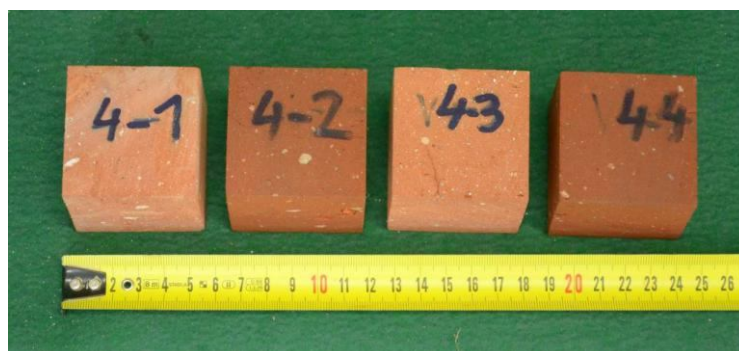
Obr. 66 Zkušební tělesa nařezaná z jádrového vývrtu V4 pro pevnostní zkoušky. Tělesa 4 – 1 a 4 – 3 zkoušena ve stavu vysušeném. Tělesa 4 – 2 a 4 – 4 zkoušena ve stavu nasyceném.
