**PROTIPOVODŇOVÁ OCHRANA OBCE BŘEZOVÁ  
NAD SVITAVOU**

FLOOD PROTECTION OF THE MUNICIPALITY BŘEZOVÁ NAD SVITAVOU

**DIPLOMOVÁ PRÁCE**

**BRNO 2019**

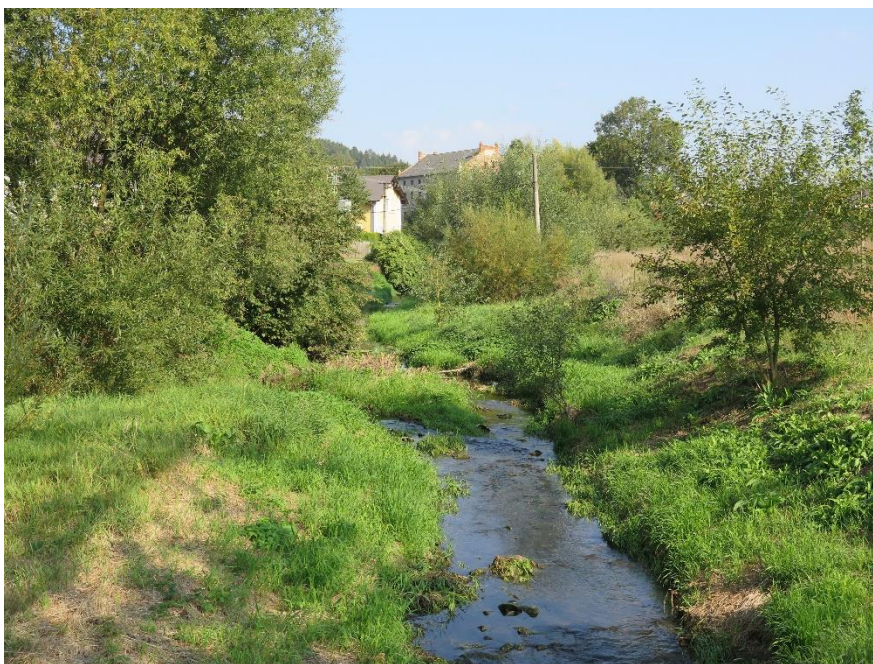
Obrázek 16: II. dílčí úsek.

Úsek začíná v místě železničního mostu a končí v místě, kde začíná zástavba podél levého břehu. Je vymezen příčnými profily PF 15 - 28 s délkou 323 m. V daném dílčím úseku je přímý úsek, který je střídán s mírnými zákrutami. Podél levého břehu jsou zatravněné plochy s občasnými dřevinami. Po pravé straně je roztroušená zástavba. Sklony svahů se pohybují od 1:1 – 1:3. Šířka je cca 10 m a výška 1,6 – 1,7 m. Tvar koryta připomíná jednoduchý lichoběžník, ale v některých místech vznikají na dně koryta ostrůvky ze zachycených sedimentů. Břehy jsou porostlé trávou se dřevinami podél břehů buď jednotlivě nebo v liniích. Je zde snadný přístup k vodě. Koryto toku působí přirozeně.

Ř. km 75,103 – Silniční most M3 a chránička plynovodu vedle mostovky.

Ř. km 75,230 – Chránička vodovodu s neznámým umístěním.

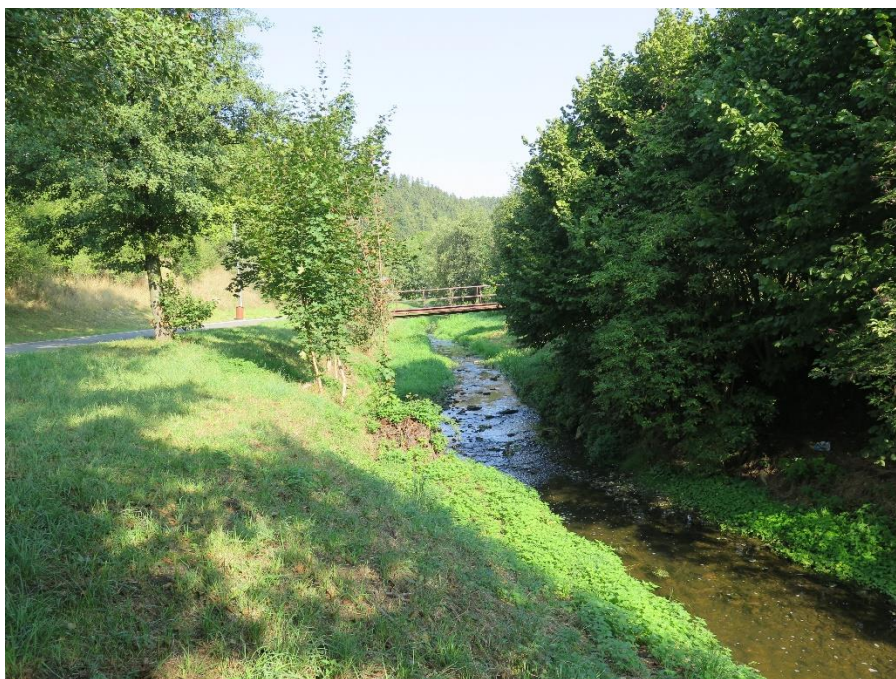
Obrázek 17: III. dílčí úsek.

Úsek začíná v místě, kde je podél levého břehu zástavba se zahradami a je ukončen v místě ocelové lávky L4. Je vymezen příčnými profily PF 28 - 37 s délkou 154 m. V daném dílčím úseku je přímý úsek s tvarem koryta jednoduchého lichoběžníku. Podél levého břehu se nachází oplocené zahrady a na březích občasné křoviny se stromy. Po pravé straně je cyklostezka a za ní travnaté pásy s křovinami. Sklony svahů se pohybují na levém svahu kolem 1:1 – 1:2, na pravém svahu se sklonem kolem 1:2. Šířka je cca 10 m a výška cca 2,0 m. Břehy jsou porostlé trávou se dřevinami buď jednotlivě nebo v liniích. Je zde snadný přístup k vodě.

Ř. km 75,276 – Prostup vodovodu s neznámým umístěním.

Ř. km 75,339 – Prostup vodovodu s neznámým umístěním.

Ř. km 75,422 – Ocelová lávka L4 a chránička SDH kabelu.

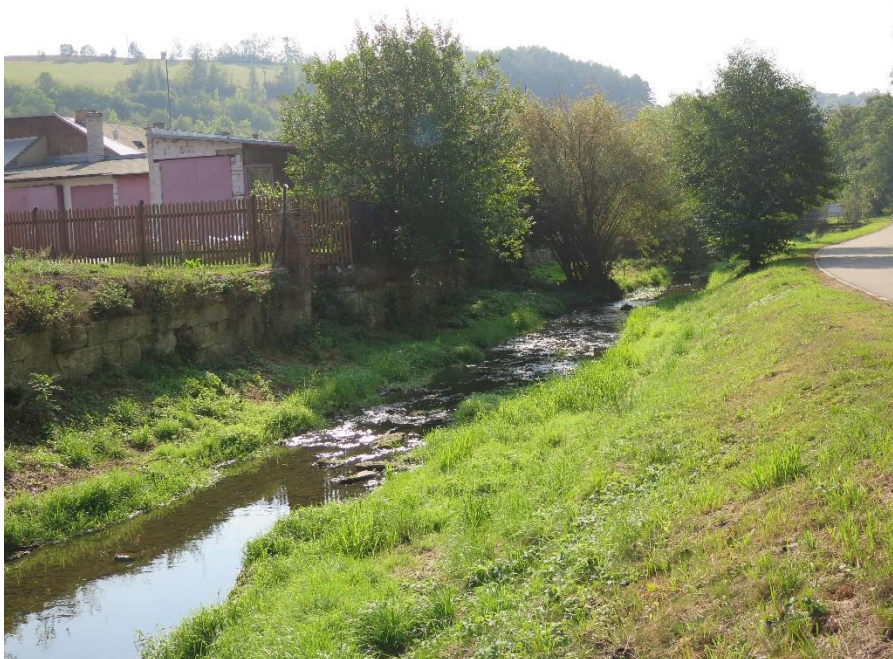
*Obrázek 18: IV. dílčí úsek.*

Úsek začíná v místě ocelové lávky L4 a končí cca 30 m za ocelovou lávkou L5. Je vymezen příčnými profily PF 37 - 51 s délkou 294 m. Jedná se o přímý úsek toku, kde je koryto ve tvaru jednoduchého lichoběžníku. Na levém břehu je po celé délce ochranná zeď ve špatném stavu. V některých místech je zcela porušena. Nad zdí pokračují zahrady jednotlivých rodinných domů. Podél levého břehu pokračuje cyklostezka a vedle ní železnice. Břehy jsou porostlé trávou s občasnými skupinami stromů. Sklony svahů se pohybují kolem 1:1 - 1:2. Šířka je cca 11 m a výška cca 1,7 m.

Ř. km 75,686– Ocelová lávka L5.

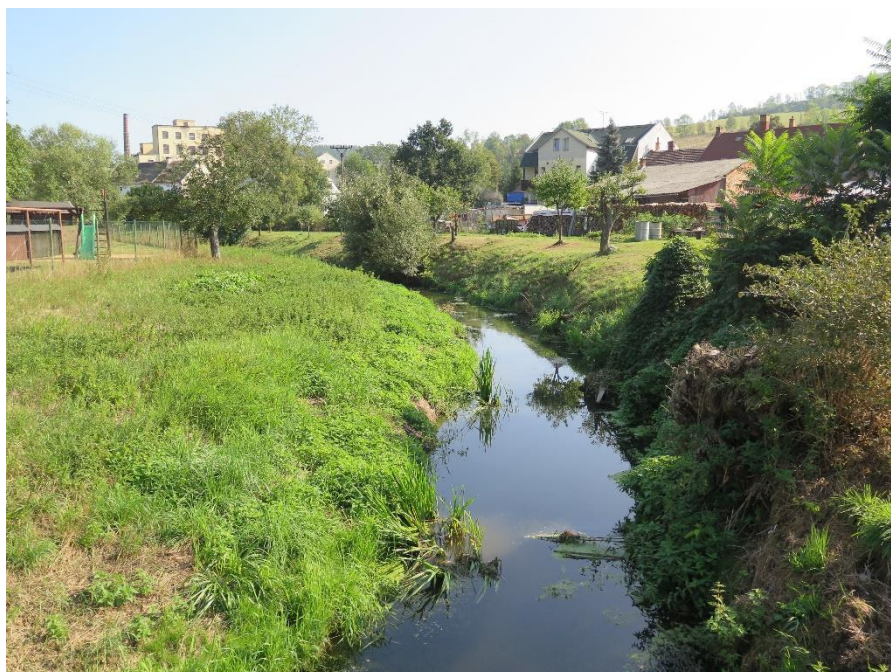
Obrázek 19: V. dílčí úsek.

Ř. km 76,049 – Ocelová lávka L6, chránička SDH kabelu a plynovodu umístění vedle mostovky.

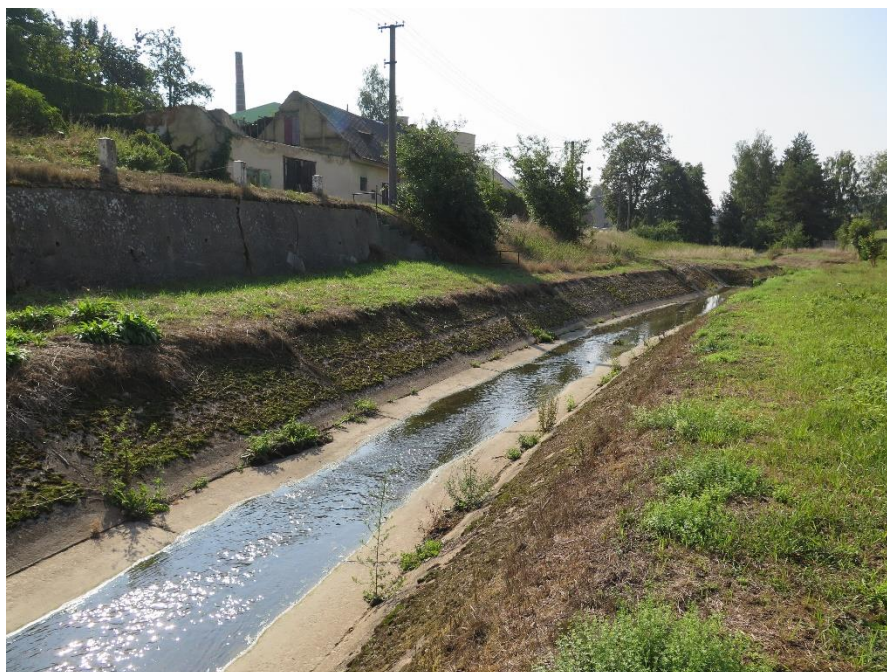
Obrázek 20: VI. dílčí úsek.

Ř. km 76,422 – Ocelová lávka L7, chránička SDH kabelu, plynovodu a dešťová výpust o DN 150 mm.

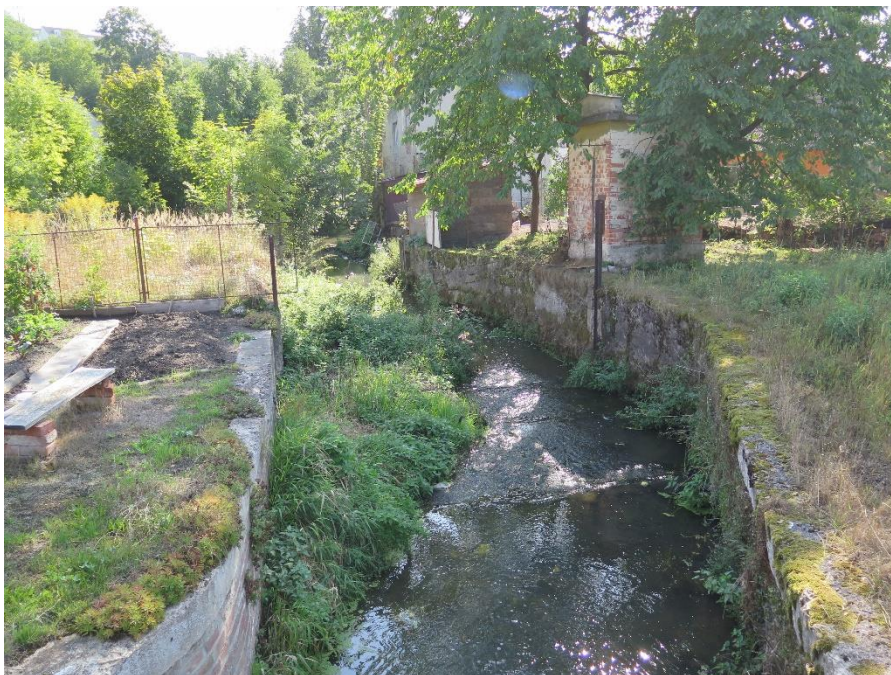
*Obrázek 22: VIII. dílčí úsek.*

Úsek začíná opevněním břehů ochrannými zdmi a končí na konci řešeného úseku. Je vymezen příčnými profily PF 95 - 108 s délkou 180 m. Podél obou břehů se nachází zástavba v těsné blízkosti toku. Břehy jsou opevněny ochrannými zdmi většinou v dezolátním stavu. Nad zdmi se nacházejí domy nebo zahrady. V části koryta je levý břeh opevněn plechy, trámy a jinými materiály. Podél břehů rostou stromy a keře hustě vedle sebe, které svými kořeny narušují konstrukci zdí a tím stabilitu břehů. Koryto je ve větší části ve tvaru obdélníku, ale postupem času vznikly na dně koryta usazené sedimenty podél zdí, které jsou prorostlé trávou, náletovými bylinami a keři. Šířka je 5,5 - 8 m a výška cca 1,6 m. Dílčí část koryta je ve velmi špatném stavu.

Ř. km 76,920 – Dřevěný most M10.

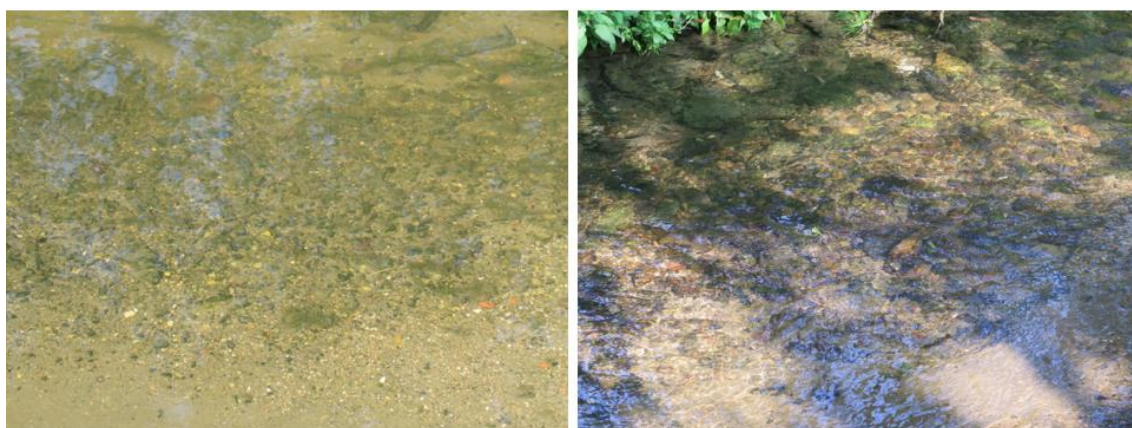
Dno je téměř v celé délce úseku šterkovité. Drsnost pro dno byla odhadnuta na hodnotu 0,028. Svahy jsou na začátku úseku spíše zarostlé trávou a křovinami, proto je drsnost volena 0,050. Dále proti toku jsou svahy zatravněné s občasnými křovinami a stromy. Drsnost je zde určena na hodnotu 0,040. V VI. dílčím úseku (viz. kapitola 3), kde se nachází betonové koryto, je drsnost pro dno i svahy 0,030.

Obrázek 27: Šterkovité dno daného úseku Svitavy.

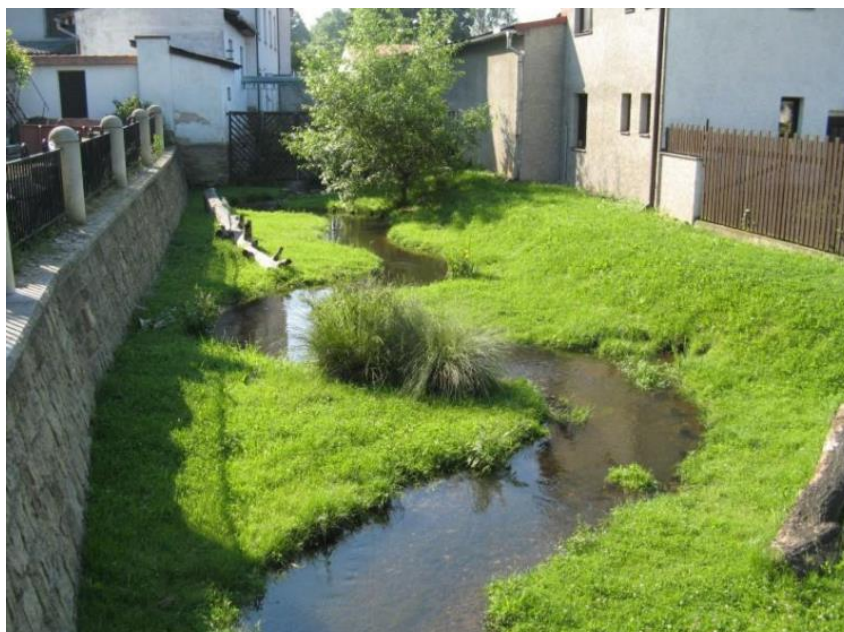
*Obrázek 29: Ukázka složeného koryta se stěhovavou kynetou a ochrannou zdí na jednom břehu. [37]*

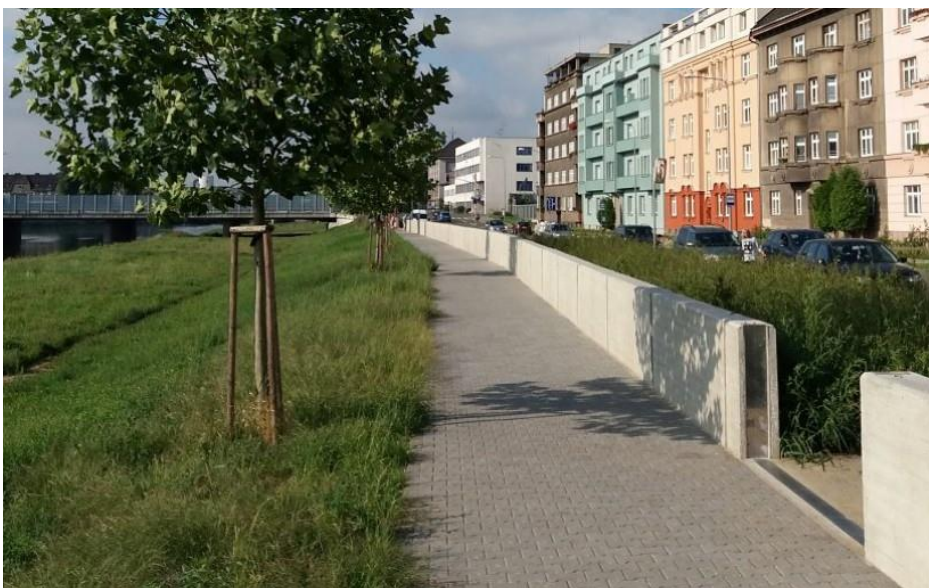
Na pravém břehu na konci úseku v ř.km 76,924 je navržena ochranná zeď kolmo zatažena směrem k silnici. Ve zdi a ve sloupku na opačné straně silnice budou drážky pro umístění mobilního hrazení. Zeď by měla dosahovat výšky stejné jako na levé straně cca 386 *m n.m.*

*Obrázek 32: Ukázka ochranné zdi s otvorem pro provizorní hrazení. [32]*

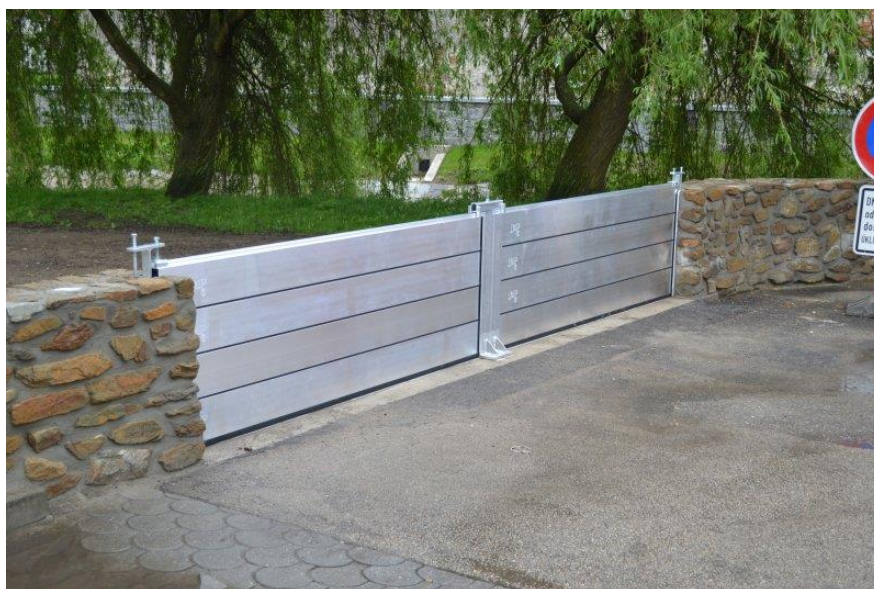
V návaznosti na ochrannou zeď je umístěno přes silnici mobilní hrazení v délce 6 m, které by mělo dosahovat výšky cca 386 m n.m. Mobilní hrazení by bylo instalováno na levé straně silnice do drážky ochranné zdi a na pravé straně do drážky sloupku.

*Obrázek 33: Ukázka mobilního hrazení. [31]*

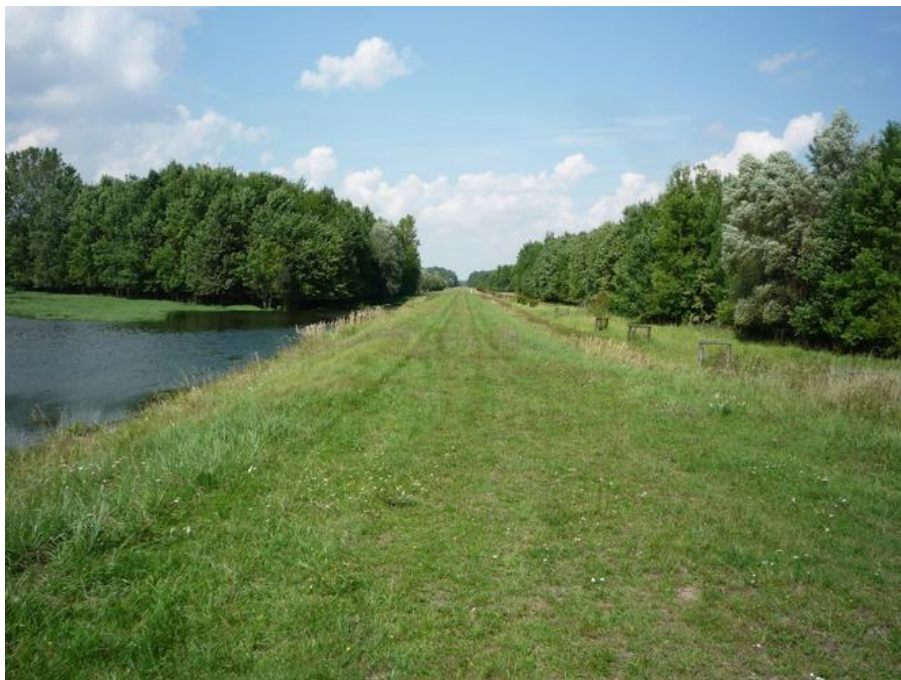
to protipovodňové opatření, které je podobné jako ochranná hráz. Nicméně jeho svahy jsou pozvolnější 1:50 – 1:10. Je vybudován z přírodních materiálů a z prostorového hlediska je potřeba větší plocha pro jeho realizaci. Je možné jej osázet vegetací a tím je snadněji začleněn do krajiny.

*Obrázek 34: Ukázka přírodního valu. [33]*
