## KVANTIFIKACE A ZVYŠOVÁNÍ PŘESNOSTI MĚŘENÍ PRŮHYBU MOSTŮ

QUANTIFICATION AND IMPROVEMENT IN BRIDGE PRECISION  
MEASUREMENT DEFLECTION

DIPLOMOVÁ PRÁCE  
DIPLOMA THESIS

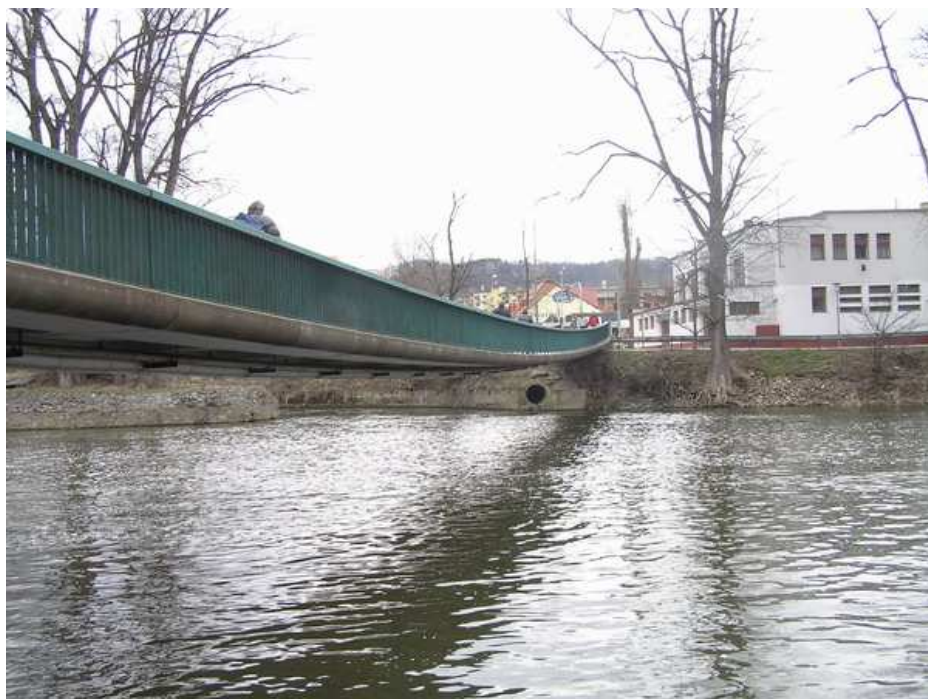
Obrázek 12. Zvláštní konstrukce mostu v Brně-Komíně

Kapitola visutých mostních konstrukcí u nás však není uzavřena, pokračuje pozoruhodnými konstrukcemi v Brně-Bystrci, Brně-Komíně (obr. 12) atd. Jde vesměs o průkopnické projekty skupiny mladých odborníků z brněnských Dopravních staveb. Při stavbě se prefabrikované mostovkové panely navlékají na ocelové kabely a posunují se do cílové polohy. Takto zhotovené lávky jsou pak mírně prohnuty.

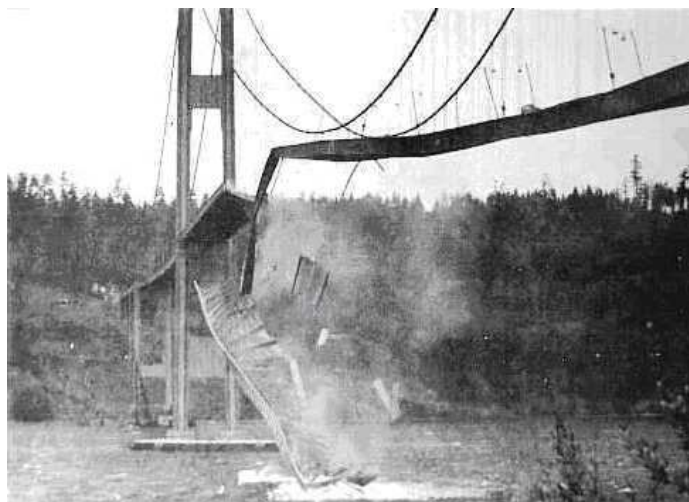
Obrázek 17. Pád mostu Tacoma Narrows

Důvod pádu obřího Tacoma Narrows Bridge není pro vědce žádnou velkou záhadou, alespoň to tak na první pohled vypadá. Ve fyzice pro střední školy ji srozumitelně vysvětluje teorie mechanického kmitání a vlnění pomocí rezonance. Při stavbě mostů a výškových budov se s menšími kmity počítá. Každá stavba má svou vlastní frekvenci, a přiblíží-li se jí svou vlastní frekvencí i nárazy větru, kmitání vzroste a stavba se stane nekontrolovatelnou.

Právě na těchto závěrech posléze stavěla inženýrská komunita a z celého případu vyvodila tvrdé závěry. Po pádu mostu přišli inženýři s teorií aerodynamického fenoménu, který se používá v letectví. Zahrnuje i takzvané - pro laika velmi tajemně znějící - odtrhávání vírů a sleduje působení proudů větru na stavbu. Chybná konstrukce v Tacoma Narrows nakonec tedy napomohla k tomu, že se mosty v současnosti již testují v aerodynamických tunelech.

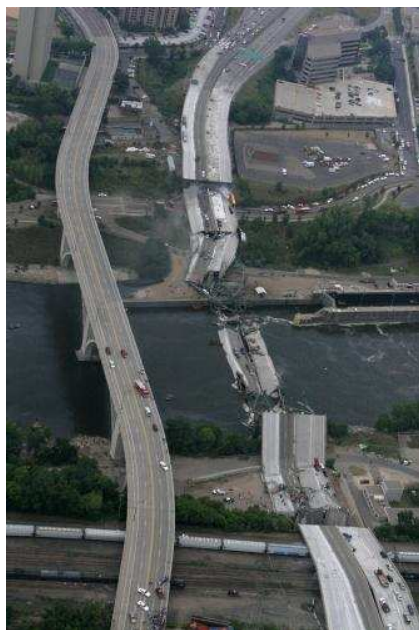
Obrázek 20. Spadlá pole mostu

Do vody se zřítilo množství vozidel, která přejížděla dálniční most uprostřed dopravní špičky. 9 mrtvých a více než 60 raněných. Do řeky se zřítily tuny betonu a oceli z mostní konstrukce. S nimi do vln řeky spadly osobní i nákladní automobily, jichž podle pohotovostních jednotek bylo v kritickém okamžiku na mostě 50 až 100. Do říčních vod nebo na zem jich spadlo asi pět desítek. Na jedné z nakloněných částí trosk mostu zůstal viset školní autobus. Pod mostem na železnici právě projížděl nákladní vlak, jež zřícený beton a zkroucené ocelové části mostu rozpůlily.

V osmikilometrovém úseku na každou stranu od zříceného mostu byla řeka Mississippi, která je velkou dopravní tepnou, uzavřena pro veškerou lodní dopravu. Příčina zřícení 150 metrů dlouhého oblouku mostu, po němž vedla v obou směrech čtyřproudá dálnice a jenž se klenul ve 20 metrové výšce nad hladinou řeky, je přisouzen probíhajícím opravám. Most byl postaven v roce 1967. Každý den po něm projíždělo na 200.000 vozidel. [2]

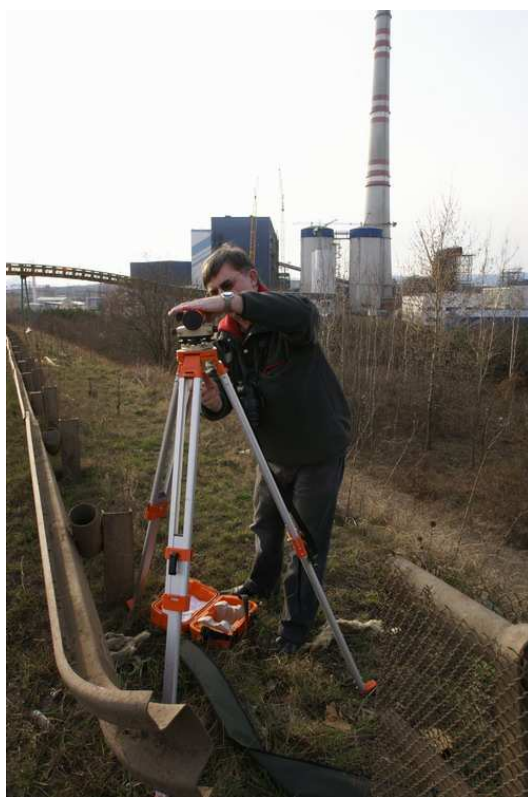
Obrázek 25. Nivelační přístroj

Deformace nosné konstrukce lze sledovat buď z horního, nebo spodního líce nosné konstrukce. Při sledování deformací z horního líce NK se měří většinou na vozovce, nebo přilehlém chodníku. Používají se především **optické (geodetické) metody**. Nivelační přístroj (obr. 25) se umístí mimo most (výjimečně na mezilehlou podpěru vícepolového objektu). V měřeném místě (nejčastěji uprostřed rozpětí a co nejbližše stopy projíždějící soupravy) se umístí nivelační lať. Lať může být nahrazena tyčí s kvalitním měřítkem, umístěnou ve stojanu. Stojan lze doporučit robustní, tyč krátkou, v patě opatřenou závažím. Krátká měřicí tyč, nivelační přístroj na stativu s minimálně „vytaženýma nohama“, u něj zkušený pracovník, nehnutě klečící s rukama za zády, jsou základním předpokladem použitelnosti geodetické metody. I při pomalé jízdě soupravy dochází k částečnému rozkmitání konstrukce, které se zdánlivě zvětšuje se vzdáleností od vozovky a následně výrazně komplikuje měření z výše fixovaného stativu.

O řád přesnější měření lze uskutečnit s nivelačním přístrojem, vybaveným planparalelní deskou. Nezbytným předpokladem je příslušná měřicí lať (k danému přístroji - nelze zaměňovat) a zajištění super pomalého přejezdu, ev. se zastavením soupravy uprostřed mostu (to se ovšem pro přejezdy nadměrných břemen nedoporučuje).

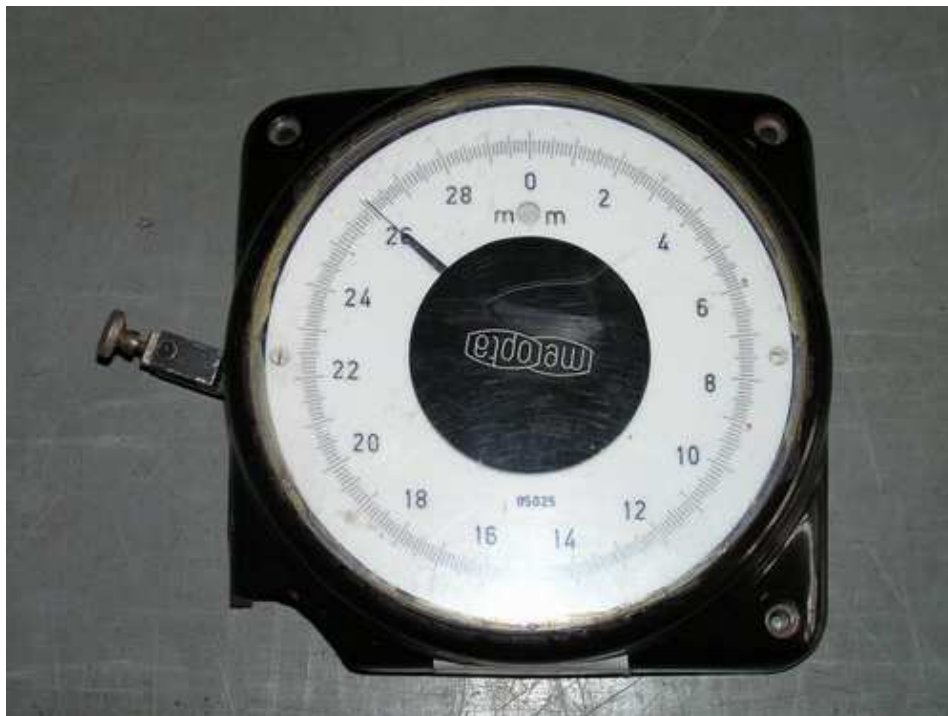
Obrázek 26. Průhyboměr Metra-Frič

K dalším výhodám průhyboměrů patří vysoká míra přesnosti měření, která je běžně v desetinách milimetru, ale lze použít i zařízení výrazně přesnější. Mezi nejběžnější průhyboměry patří klasický Metra-Frič (obr. 26). Měřicí rozsah je 30 mm, citlivost (nejmenší čtená hodnota 0,1 mm). Zařízení je stále dobře použitelné nejen ke sledování a vyhodnocení deformací během přejezdu soupravy, ale i pro sledování trvalých deformací, ev. pro dlouhodobější (řádově v hodinách) sledování návratu nosné konstrukce k výchozímu stavu. Během přejezdu nadměrného břemene vyžaduje v souvislosti s počtem měřených míst více obslužného personálu.

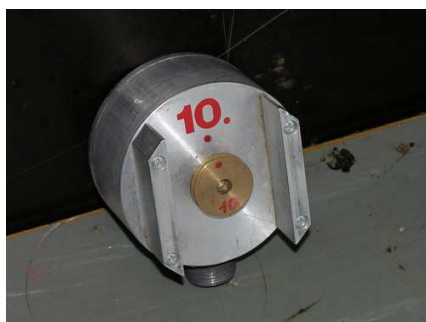
Obrázek 27. Potenciometrický měřič

**El. snímače deformací** (potenciometrické (obr. 27.), nebo indukční) patří ke klasickým průhyboměrům, navíc jsou však napojeny na měřicí ústřednu a PC, což umožňuje nejen měření mnohokrát za sekundu ale především záznam na PC z většího počtu snímačů. Přesnost měření je dána volbou a rozsahem zařízení. Zjednodušeně platí, čím menší rozsah měření, tím vyšší může být přesnost. Indukční měřáky s rozsahem 1 mm měří s přesností 0,001 mm. Frekvence záznamu se běžně volí 10 - 20 / sekundu. Při měření konstrukcí které jsou „měkké“ a vyžaduje se i orientační zjištění dynamické odezvy lze měřit 100x, 1000 i vícekrát za sekundu.

S využitím těchto snímačů lze měřit nejen průhyby konstrukcí, ale také změny šířek trhlin (řádově v tisícinách milimetru). Dále lze měřit silové veličiny (dodatečné zesílení konstrukcí), skutečné síly přenášející provizorní podepření aj.

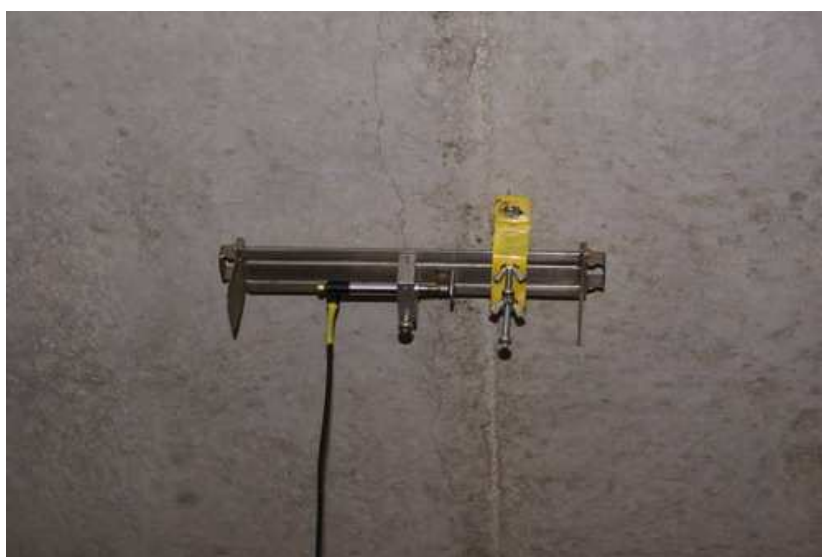
Obrázek 28. Hollanův průtahoměr

**Speciální měřicí systémy** - např. Hollanův průtahoměr planžetový (obr. 28) umožňuje krátkodobé měření. Dlouhodobé měření změn šířek trhlin umožňuje druhý typ Hollanova průtahoměru. Patentovaný princip přístroje, spočívající v planžetovém zavěšení dvou systémů vybavených kuličkovými hroty, které se vůči sobě paralelně pohybují se změnou měřené délky. Jejich vzájemný pohyb se odečítá pomocí hodinkového indikátoru s citlivostí 0,01 nebo častěji 0,001 mm. Na konstrukci se přes trhlínu pevně osadí speciální mosazné měřicí body a pečlivě se označí. Základní vzdálenost měřících bodů je 200 mm. Na začátku se zaznamená vzdálenost mezi osazenými body přes trhlínu a porovná s pevnými body na etalonu (invar). Po přejezdu soupravy se provede další měření, které odhalí trvalé změny šířek trhlin. Počet měřených míst není omezen, lze měřit více trhlin. Výhodou systému je možnost kdykoli v měření pokračovat a navázat na předchozí měření. Kromě měření před a po přejezdu soupravy lze doporučit měření při déletrvajících extrémech vnější teploty, které odhalí skutečné chování trhliny, která může pracovat např. jako dilatační.

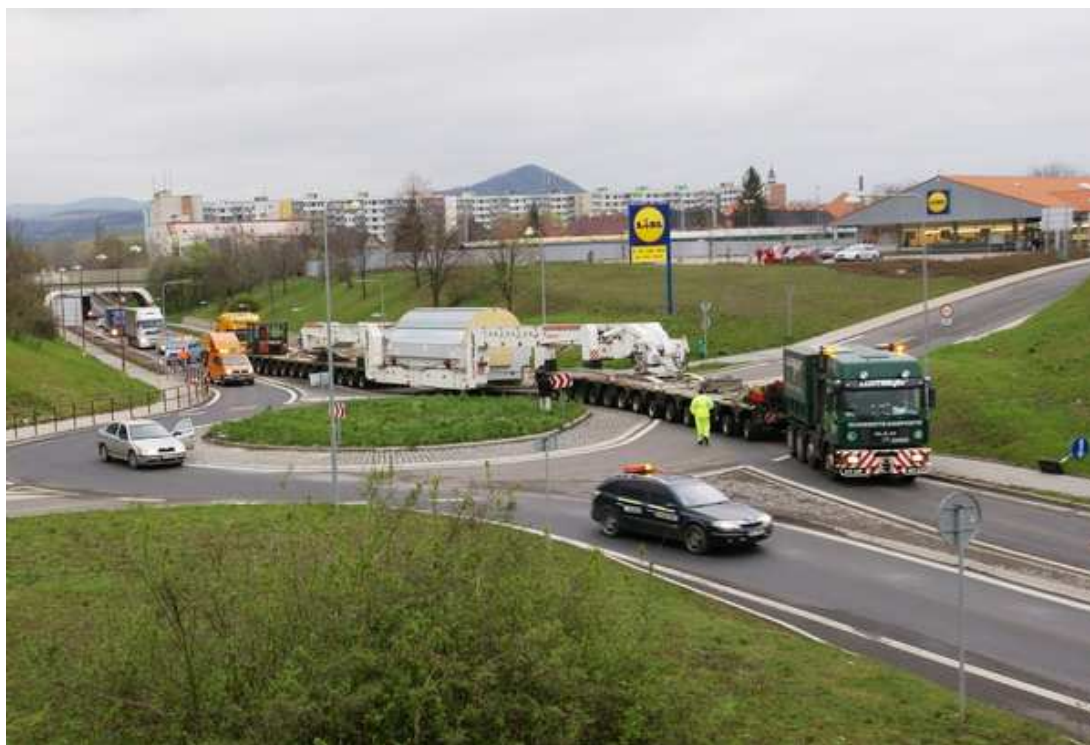
Obrázek 29. Nejdelší a nejtěžší přeprava realizovaná v ČR

V poslední době se frekvence nadgabaritních přeprav neustále zvyšuje. Dokonce i hodnoty celkové hmotnosti takových přeprav se zvyšují. Celková hmotnost souprav nad 100 tun je celkem běžná záležitost. Z vlastní praxe považuji hodnoty 120-160 tun za časté. Několikrát ročně se firma pro kterou pracuji vyjadřuje k přepravě souprav s celkovou hmotností kolem 200 tun. V tomto roce byly přes území východních Čech realizovány 2 přepravy s celkovou hmotností převyšující 465 tun a 88 m délky (obr. 29).

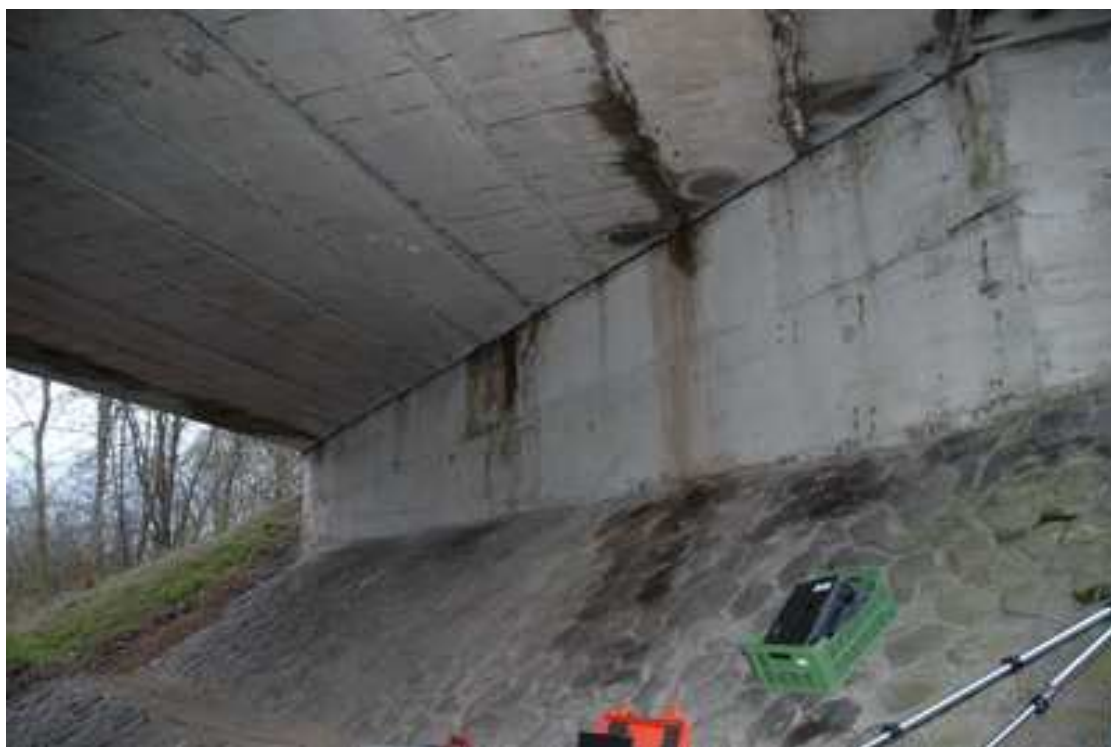
Obrázek 30. Inkrustace a zatékání na mostní konstrukci

Most vybraný pro projekt zlepšení měření se nachází u obce Cerekvice nad Loučnou – evidenční číslo 35 - 095. Most byl postaven v roce 1975 z železobetonových předepjatých nosníků KA-61. Most je jednoplošný a skládá se z 12 těchto nosníků. Jeho délka je 18,8 m a šířka je 12,85 m. Bezpečnost konstrukce byla posouzena stavem IV-uspokojivý stav, použitelnost byla posouzena stavem II-podmíněně použitelné. Celková zatížitelnost mostu je 156 tun. Most je dosti sledován, protože ho čeká celková rekonstrukce spojená s opravou celé silnice 35 v okrese Svitavy. Most se nachází na značně vytížené dopravní tepně. Přejede ho 20 tisíc aut a kamionů denně. Přes most jezdí i hodně nadměrných přeprav, které značně přesahují stanovené zatížitelnosti mostu. Někdy i dvojnásobek povolené nosnosti. Na mostu je patrný vznik inkrustací (obr. 30) , které provází velké zavlhání celé konstrukce mostu. Pod mostem teče malý potůček s výškou hladiny 15 cm, rychlost tekoucí vody je 1 m/s.

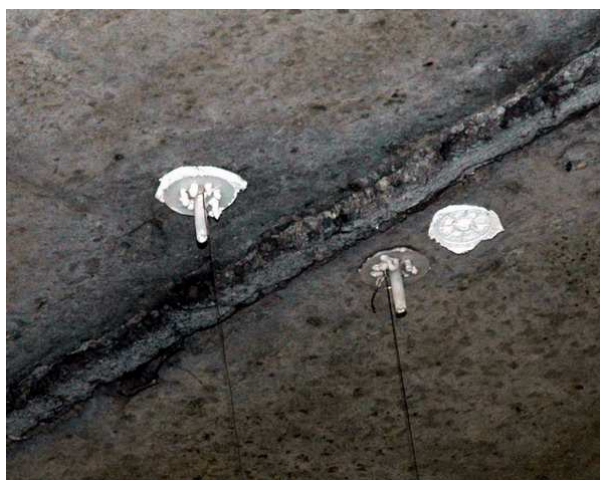
Obrázek 33. Sádrové body na mostní konstrukci

- vizuální kontrola mostu, zjištění umístění stojánků s potenciometry, odhad hloubky vody, překážek,
- montáž pomocí sádry bodů spojených s drátem na nosnou konstrukci mostu (obr. 33),

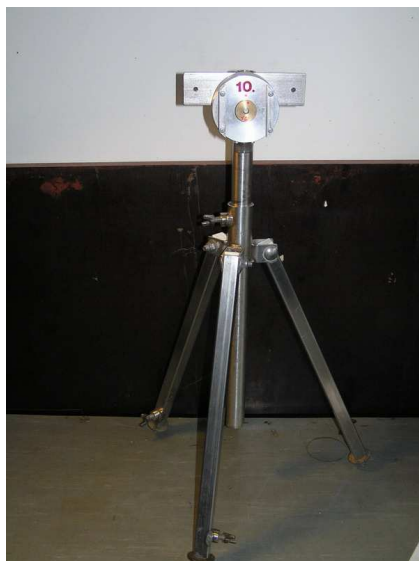
Obrázek 34. Sestavený stojánek

- sestavení měřících stojánků s potenciometry (obr. 34),

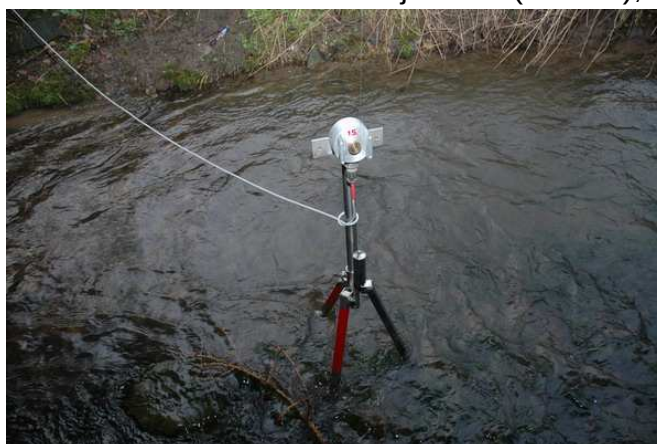
Obrázek 35. Kompletace se závěsem z mostu

- spojení zavěšení z mostu se závažím a stojánkem (obr. 35),

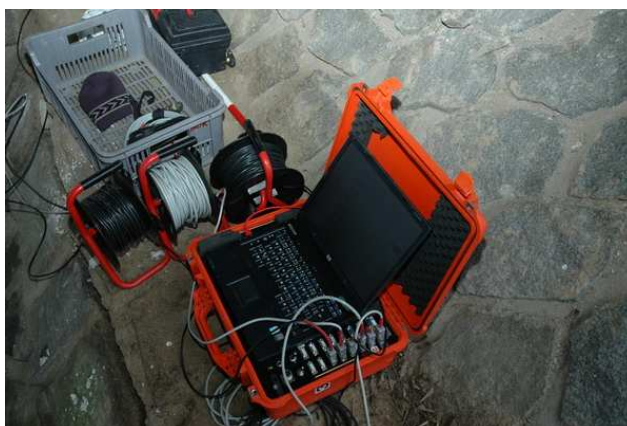
Obrázek 36. Propojený PC s el.snímači

- připojení kompletních stojánků k PC pomocí datových kabelů (obr. 36),

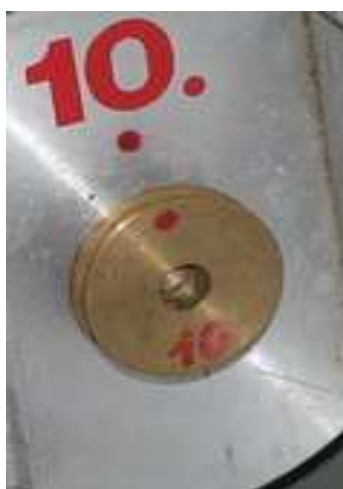
Obrázek 37. Kladka na potenciometru

- ocelový drát nerezový kruhový EN 10218-2 s pevností 1100 MPa , $\varnothing$  0,5 mm,
- tažený ocelový drát žíhaný ČSN 4264105 s pevností 750 MPa,  $\varnothing$  0,5 mm,
- vlákno Dyneema s příměsí skelných vláken a kevlaru,  $\varnothing$  0,5 mm,
- invar nebyl z finančních důvodů použit - na každé měření by bylo potřeba 20 m invarového drátu, drát není také tak tvárný, aby se otočil okolo kladky (obr. 37) montované na potenciometru.

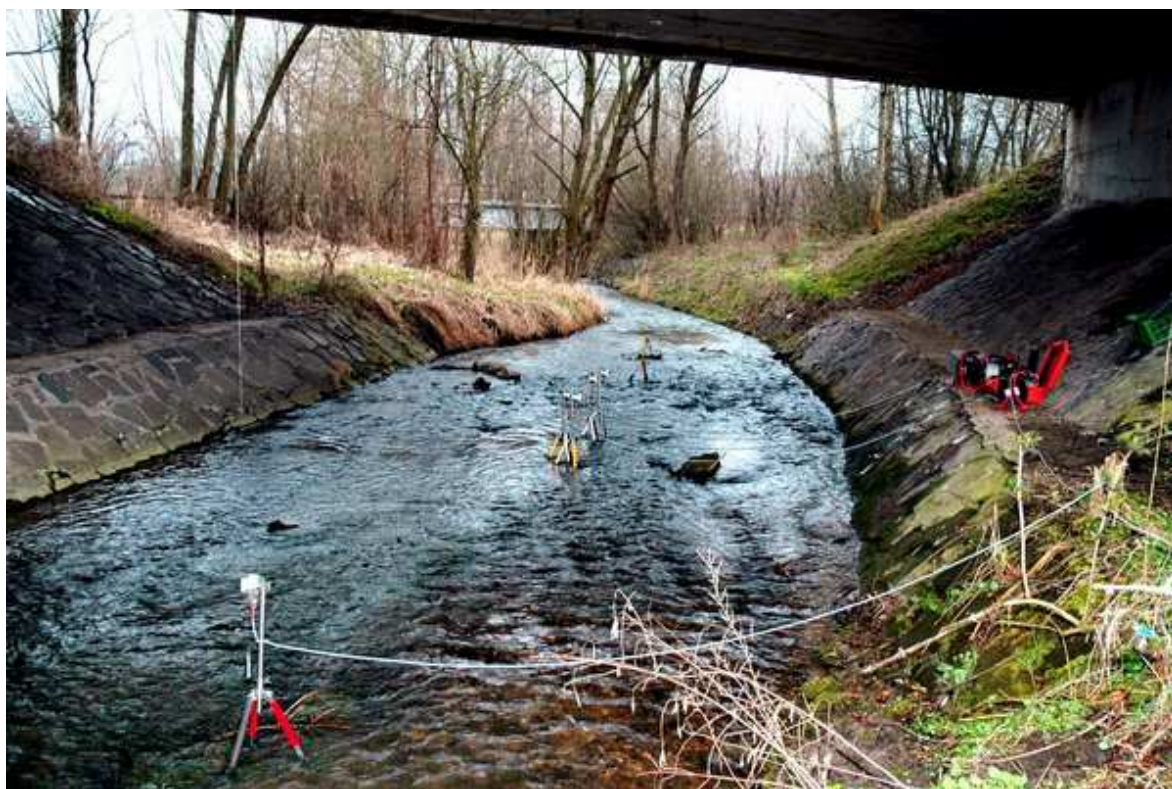
Obrázek 38. Postavení stojánků pod mostem

Most a jeho stav byl již popsán dříve, na mostě bylo postaveno 6 měřících stojánků s el.snímači, závěsy byly z různých materiálů (ocelový drát žíhaný, nerezový drát a vlákno Dyneema s příměsí skelných vláken a kevlaru. Průběh teploty a vlhkosti byl zaznamenám do grafu (viz Příloha 2). Průběh měření průhybů byl zaznamenám do grafu (viz Příloha 1). Postavení stojánku v řadě za sebou v polovině rozpětí mostní konstrukce (obr. 38). Datové kabely zavěšeny tak, aby voda nezpůsobovala vibrace stojánků. Nadměrná přeprava jela rychlostí 5 km/h (obr. 39), středem mostu pro objektivnost zatížení. Po přejetí přepravy se nechalo puštěné měření 30 minut pro objektivní výsledky.

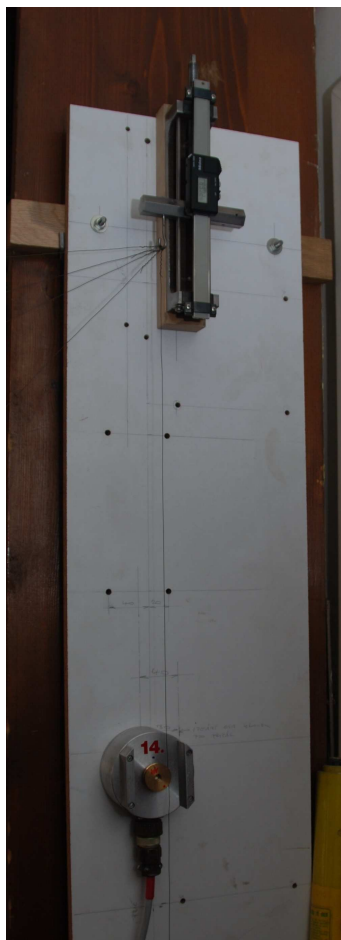
Obrázek 40. Posunovací mechanismus

Pro výzkum byly připraveny 3 kompletní měřicí stojánky s el.snímači +1 el. snímač byl připevněn na pevnou desku, na které byly připevněny všechny závěsy z ocelových drátů. Na desce byl namontován mechanismus (obr. 40), který spouštěl všechny závěsy o stejnou délku s digitální posuvkou na kontrolu délky. Všechny snímače byly v jedné linii a v určených délkách od sebe (obr. 41). Snímače byly zapojeny do PC (obr. 42), kde se zaznamenalo v grafu (viz Příloha 3) rozdílné posunutí v závislosti na délce od svislé osy měření.
