## ÚNAVOVÉ CHOVÁNÍ HOŘČÍKOVÝCH SLITIN AZ31 A AZ61 PO KOROZNÍ DEGRADACI

FATIGUE BEHAVIOUR OF AZ31 AND AZ61 MAGNESIUM ALLOYS  
AFTER CORROSION DEGRADATION

DOKTORSKÁ PRÁCE  
DOCTORAL THESIS

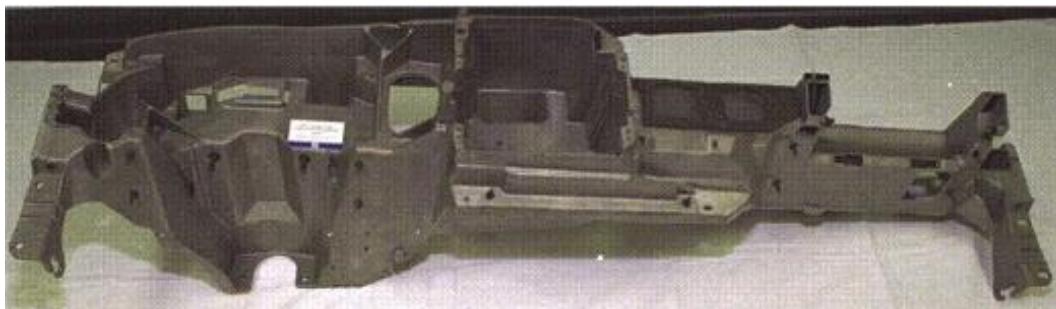
Na obrázku 1 je přístrojový panel vyrobený z hořčíkové slitiny AM60 firmou General Motors v roce 1996. Tato součást o hmotnosti 12,3 kg s tloušťkou stěny 4 mm znamenala 32% úsporu hmotnosti oproti ocelové součásti a navíc poskytovala tlumení vibrací [19]. Od té doby se technologie výroby hořčíkových slitin zlepšily a u dnes vyráběných přístrojových panelů (obr. 2) se dosahuje úspory hmotnosti 40 až 45 % [3].

Obr. 1 Přístrojový panel o hmotnosti 12,3 kg z hořčíkové slitiny pro automobily GMC Savana a Chevrolet Express [19]

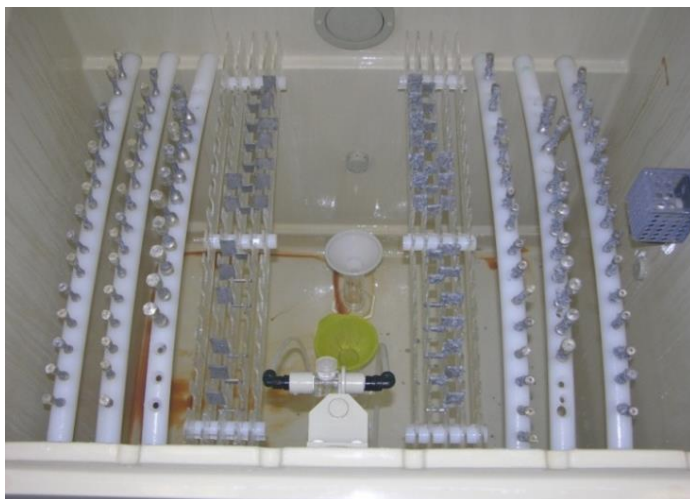
Korozní expozice únavových zkušebních těles a referenčních vzorků probíhala v mlze neutrálního roztoku 5% NaCl s hodnotou pH v rozmezí 6,5 až 7,2 při teplotě  $25\text{ }^{\circ}\text{C} \pm 2^{\circ}\text{C}$  dle ČSN EN ISO 9227 [141]. Použitým zkušebním zařízením byla korozní komora typ DCTC 600 P fy Angeltoni. Referenční vzorky i únavová zkušební tělesa byly v korozní komoře umístěny dle požadavků výše uvedené normy (obr. 47) a každých 24 hodin otáčeny a měněna jejich poloha v přípravcích, aby nedošlo k ovlivnění procesu koroze polohou vzorku.

**Obr. 47** Rozmístění vzorků ze slitiny AZ61 a AZ61-T4 v korozní komoře

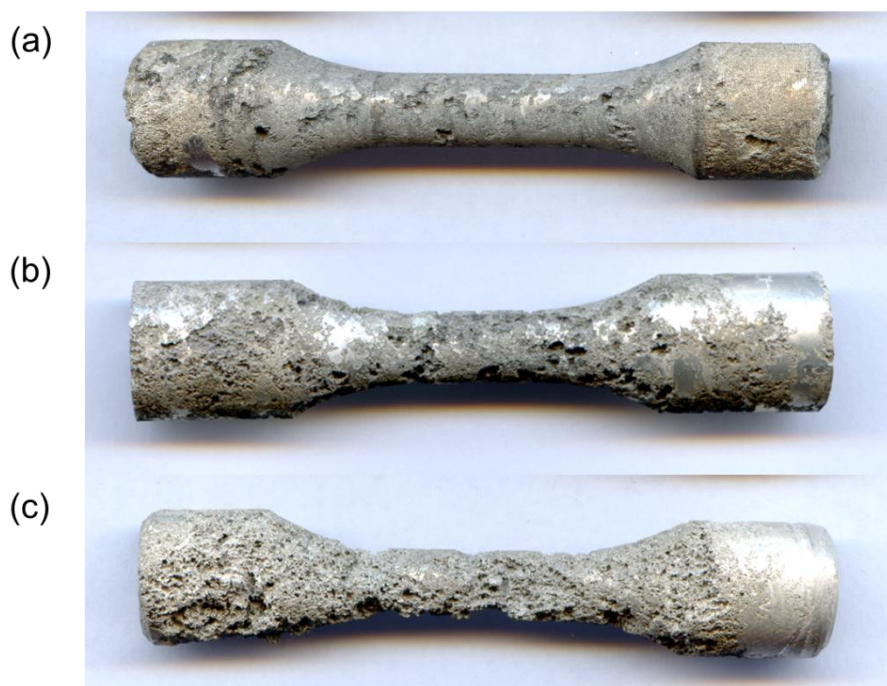
**Obr. 86 Vzhled únavových zkušebních těles (a) AZ31\_1000 hod, (b) AZ61\_1000hod, (c) AZ61-T4\_480 hod**

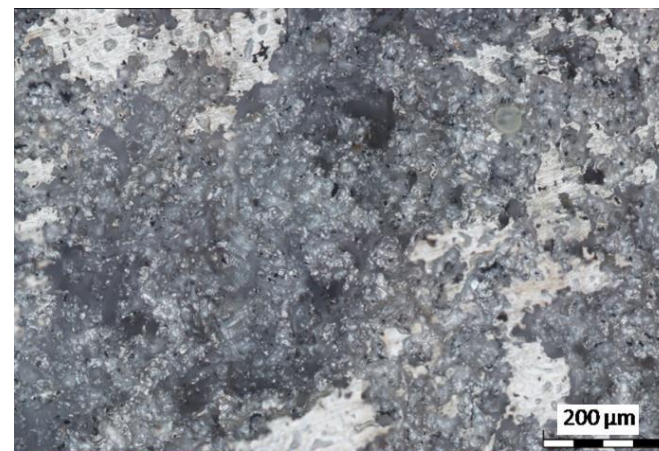
Obr. P1.9 Vzhled povrchu vzorku AZ61-6 dnů

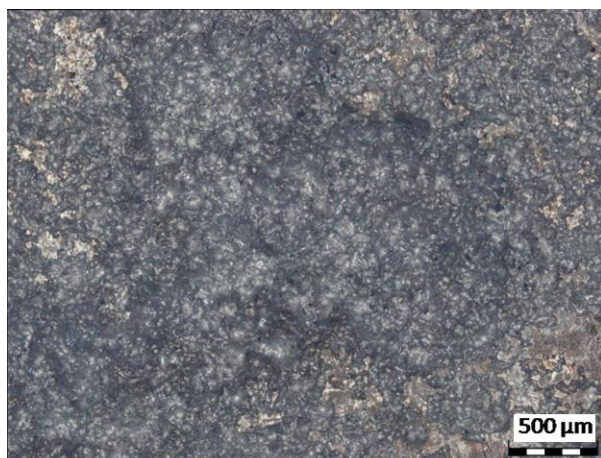
Obr. P1.10 Vzhled povrchu vzorku AZ61-T4-20 dnů
