# ZŘÍČENINY A MOŽNOSTI JEJICH ZACHOVÁNÍ

THE RUINS AND THE POSSIBILITIES OF THEIR CONSERVATION

BAKALÁŘSKÁ PRÁCE  
BACHELOR'S THESIS

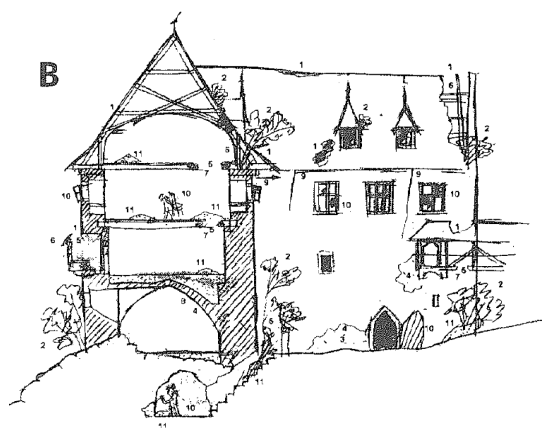
Postupné chátrání objektu, až k dosažení stavu zříceniny, ukazuje na obr. 2 až 6  
J. Vinař [1]

Obr. 2 Původní stav objektu [1]

Obr. 3 Postup chátrání opuštěného objektu po 10 až 20 letech [1]

Obr. 4 Pokračující devastace, stav po 100 letech [1]

Obr. 5 Současný stav zříceniny [1]

Obr. 6 Stav objektu po provedení záchranných prací [1]

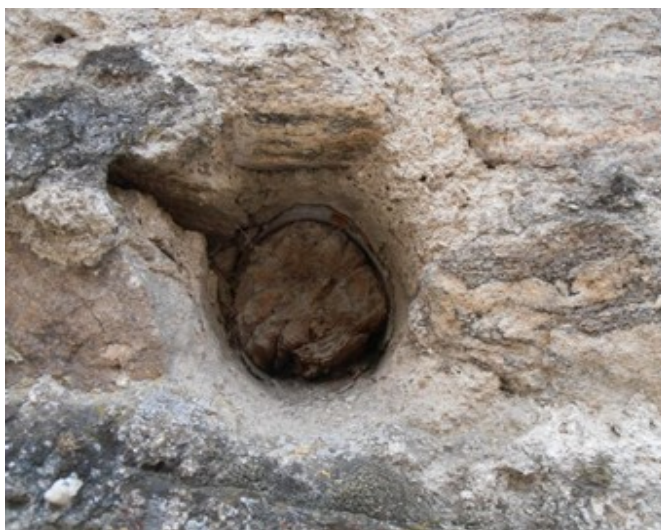
Dřevo bylo v minulosti využíváno hlavně pro výstavbu krovů a stropů. Dále byly ze dřeva budovány ochozy nebo ztužující věnce zabudované do zdiva, které vytvářely stabilitu objektu. Ve většině případů bylo voleno tvrdé masivní dřevo, které bylo opracováváno ručně, což také zvyšovalo jeho životnost a kvalitu. Pro zvyšování odolnosti byly dřevěné prvky (určené k zazdění) opalovány ohněm. Na obr. 12 je zbytek zabudovaného trámu ve zdivu [2, 4].

*Obr. 12 Zachovaný kus trámu*

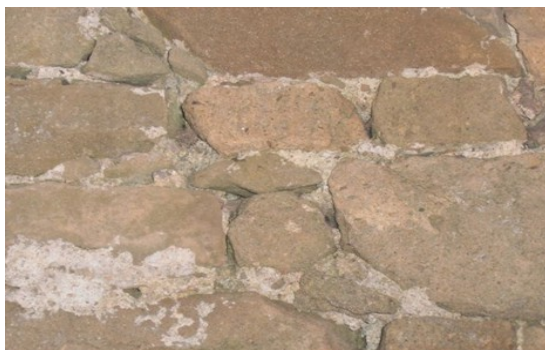
Malty se používaly ke spojování kamenných bloků, obr. 13 a 14, které poté tvořily celek, dále k fixaci povrchových úprav zdiva nebo podlah. Malty byly také využívány k přípravě podkladů pro nástěnné malby, ale také k vytváření štukových ozdob či sgrafit [6].

*Obr. 13 Historická malta z hradu Cimburk    Obr. 14 Novodobá malta z hradu Cimburk*

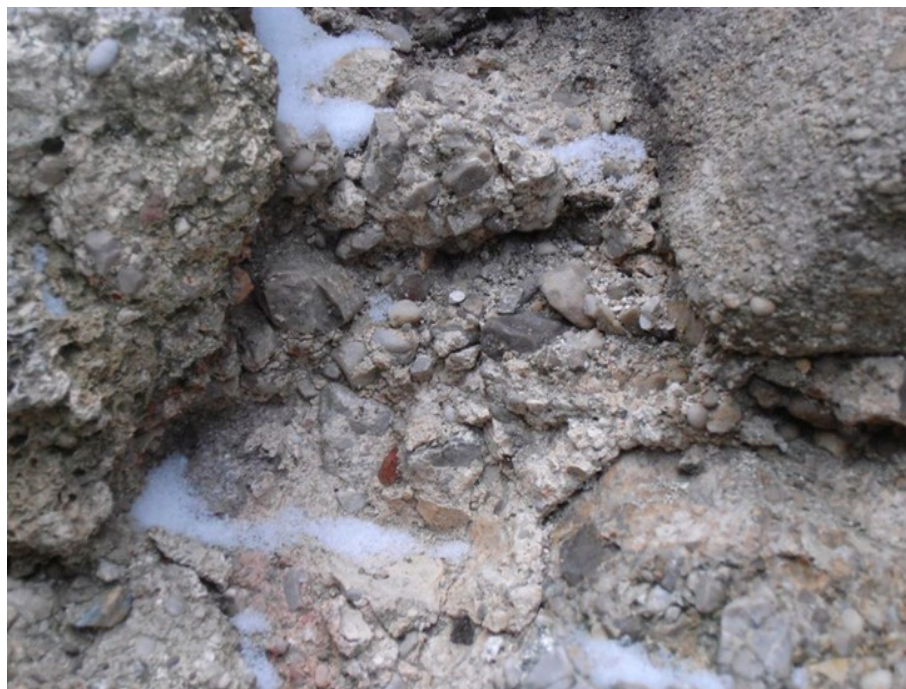
*Obr. 16 Dolomitická malta s příměsí dolomitického kameniva – Hrad Lietava*

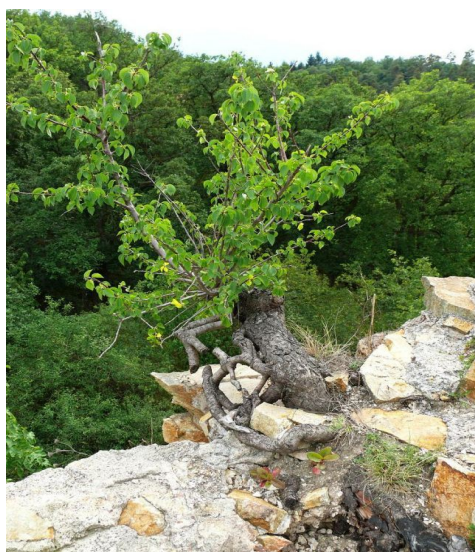
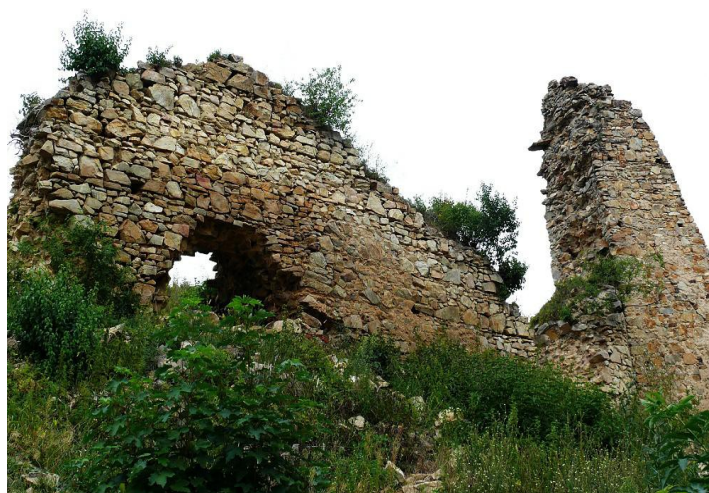
Náletové byliny a dřeviny, obr. 26, 27, působí na stavbu především tlaky kořenového systému, který může dosahovat až 2,5 MPa. Většinou pronikají do zdiva spárami a trhlinami. Se zvětšujícím se průměrem kořenů se zvětšuje také průměr spáry, což může vést k destrukcím. Svými kořeny zvyšují vlhkost ve zdivu a urychlují tak jeho chátrání [6].

*Obr. 26 a 27 Působení rostlin na zdivo zříceniny hradu Templštýn*

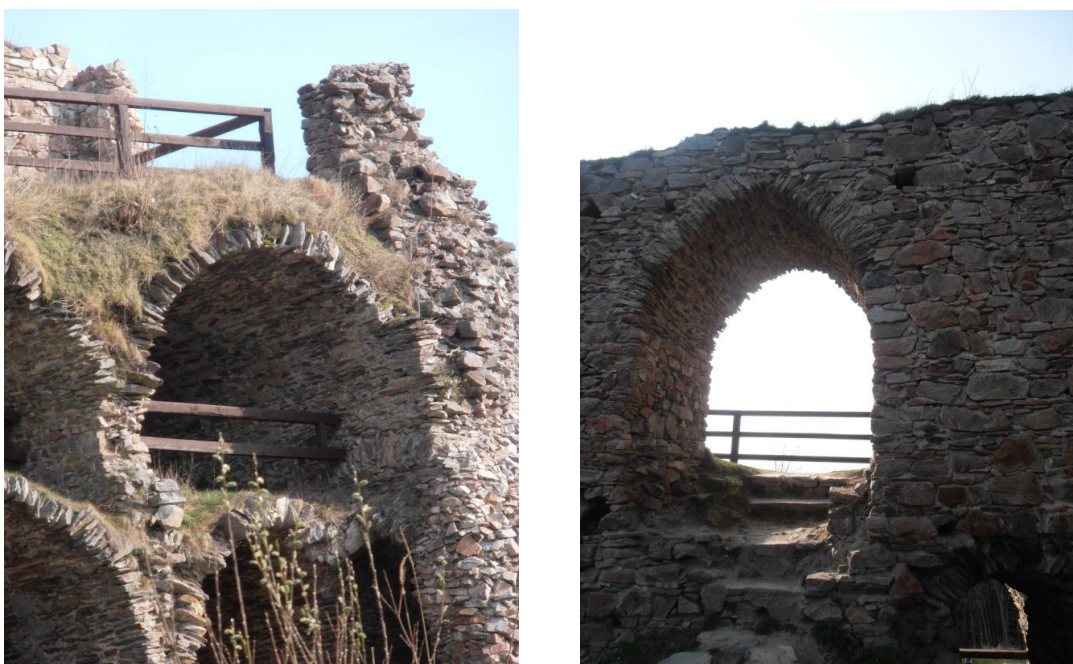
Zajištění stability představuje jeden z největších problémů obnovy, neboť se musí dbát na zachování autenticity stavby. U převislých konstrukcí nebo u zdí oslabených v patě je postačující pouze dozdění vypadlého zdiva, je však důležité zachovat původní tvar zdiva. Budování opěrných pilířů nebo vzpěr pro zajištění stability například vykloněné zdi, je velkým zásahem do vzhledu památky, proto se tento krok dělá jen v nevyhnutelném případě. Většina hradů byla vybudována na šikmém povrchu skály, a proto se řeší zajištění stability základů vysekáním vodorovného lůžka do skály, nebo je možné nahrazení porušené skály zdivem (případně betonem). A následně je nutné vybudovat odvodnění základové spáry drenážními trubkami, aby nedocházelo k dalšímu navlhnutí zdiva. Při zajištění stability klenby se postupuje individuálně. Pokud z klenby zůstaly pouze patky, následuje jejich odvodnění a zakonzervování (ochrana proti povětrnostním vlivům). U klenby, která je pouze částečně propadlá, je ze statického hlediska nejlepší klenbu opět dozdit a důkladně vyspárovat, obr. 32 a 33 [1, 4].

*Obr. 32 a 33 Ukázka dozděných kleneb zříceniny hradu Zubštejn*

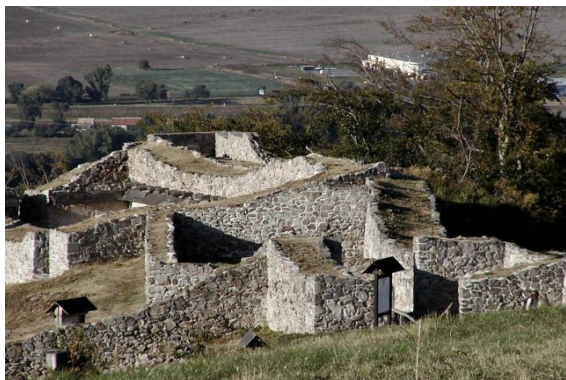
*Obr. 34 Drnový porost na Pustém hradě*

vysoká drnová koruna, s porostem suchomilných rostlin. Drnová koruna zachycuje poměrně velké množství vody, která by jinak stékala po zdivu a vymílala tak maltu ze spár a prohlubovala by již vzniklé trhliny. Drnovou korunu je potřeba udržovat a občas odstranit náletové dřeviny, aby nedocházelo k poškozování zdiva jejich kořeny. Umělé vytvoření drnového porostu patří k nejšetrnějším metodám [1].

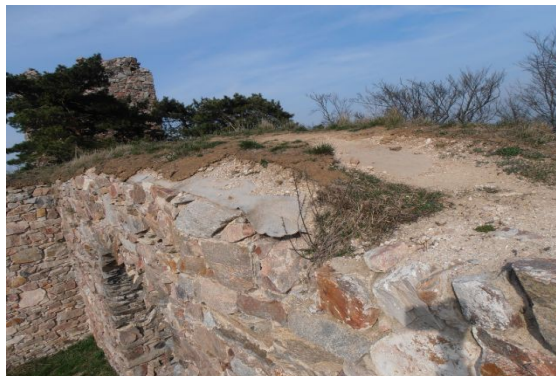
*Obr. 35 Drnová koruna hradu Zubštejn*

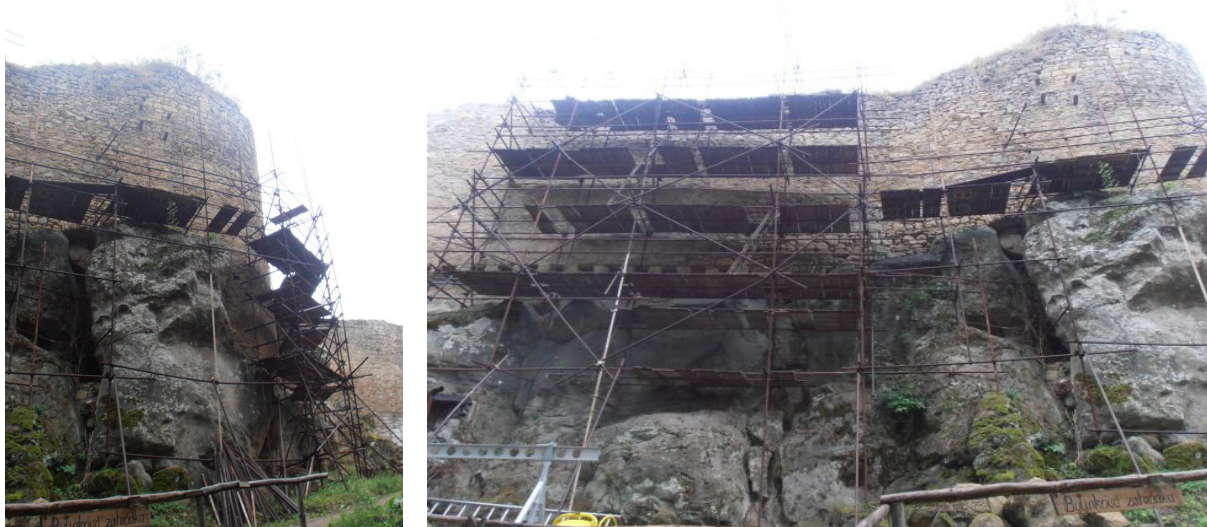
Z níže uvedených fotografií lze vidět, že zde probíhá rozsáhlá obnova, obr. 50 a 51. Hlavním cílem konzervace je zajištění stability hradních zdí, a jejich zpevňování. Dalším závažným problémem byl velký výskyt trhlin a prasklin ve zdivu. Z bezpečnostního hlediska bylo na zřícenině vybudováno zábradlí, které můžeme vidět například na obrázku polookrouhlé polygonální bašty, obr. 48. Dalším významným krokem bylo dostavění a nadstřešení malé části hradu, která nyní slouží pro provozní účely, jako je prodej vstupenek nebo občerstvení.

*Obr. 50 a obr. 51 Fotografie z rekonstrukce hradu*

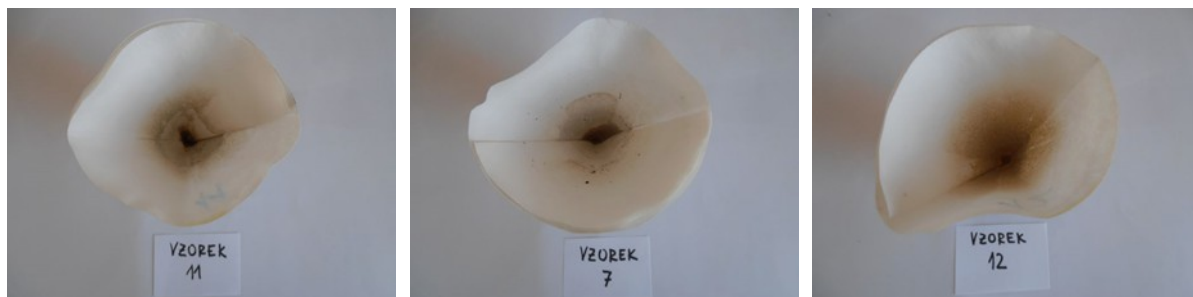
Je předpoklad, že tyto malty obsahují dolomitické kamenivo, které je rozpustné v kyselině chlorovodíkové. Proto u těchto vzorků není možné stanovit granulometrii na sadě sít, a vypočítat pak procentuální zastoupení velikosti zrn. Nepatrný nerozpustný zbytek po rozpuštění vzorku v HCl představoval velmi jemné částičky, pravděpodobně křemene. Ukázka nerozpuštěných zbytků je na obr. 68.

*Obr. 68 Zbytek nerozpustný v kyselině chlorovodíkové*

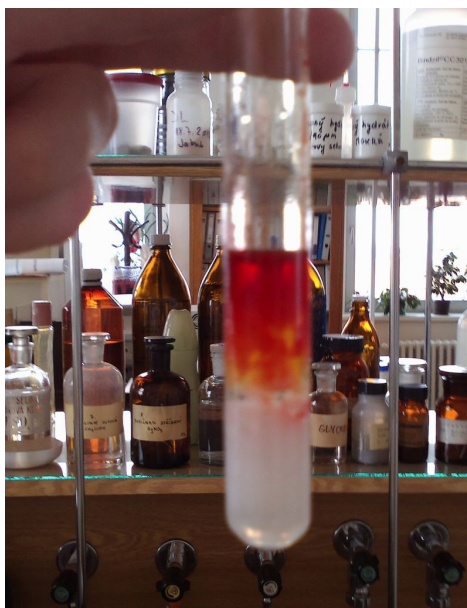
Po zjištění skutečnosti, že kamenivo v omítkách je rozpustné v kyselině chlorovodíkové, bylo upuštěno od provedení kvantitativní analýzy, protože by se stanovil celkový obsah CaO a MgO jako suma, obsažená v pojivu i kamenivu. Proto byl pouze proveden důkaz přítomnosti hořčíku, a to vybarvením hydroxidu hořečnatého titanovou žlutí. Důkazem hořčíku je červené zbarvení sraženiny, obr. 69. Ve vzorku byl dále dokázán vápník reakcí se šťavelanem amonným, nebyla dokázána přítomnost síranů.

*Obr. 69 Červeně zabarvený roztok po přidání titanové žlutí*
